## 1987年千葉県東方沖地震による被害状況調査記録

日本技術開発株式会社

## 1. はじめに

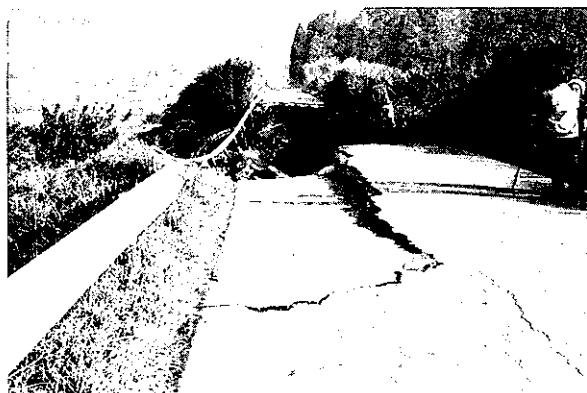
写真-1

被害内容：高さ約3mの盛土が約30mにわたって崩壊

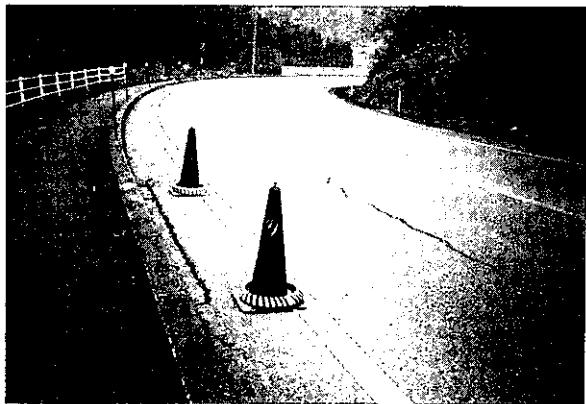
写真-4

被害内容：道路盛土の沈下、亀裂

盛土がすべて路面が残ったため空洞ができている。(A点の被害、写真-4, 5)

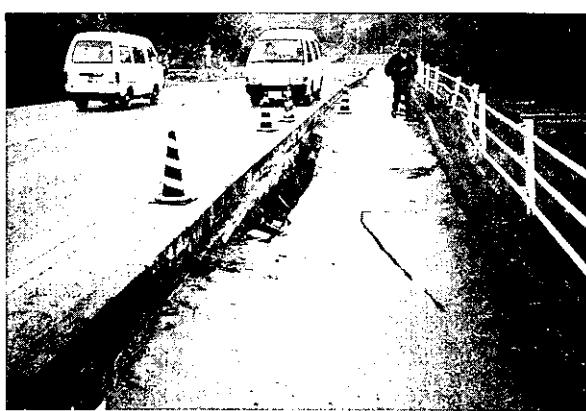
写真-6  
B点の被害

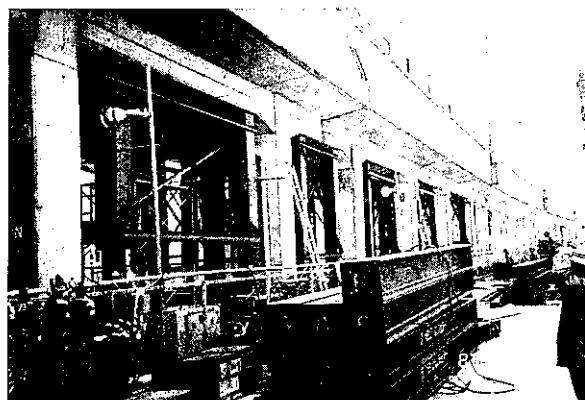
被害内容：RC ラーメン高架の被災は、3 径間連続ラーメン（3@8m=24m）で構成されるうちの2 連（橋脚No.11～17, 19～25, 図-4.4 参照）において顕著であった。またその部位は、ラーメン上端から中間にかけ、主に橋軸方向面（正面）に見られた。なお、鉄筋の座屈は認められなかった。

写真-7 左手前から橋脚No.15, 17, 19, 21 ……

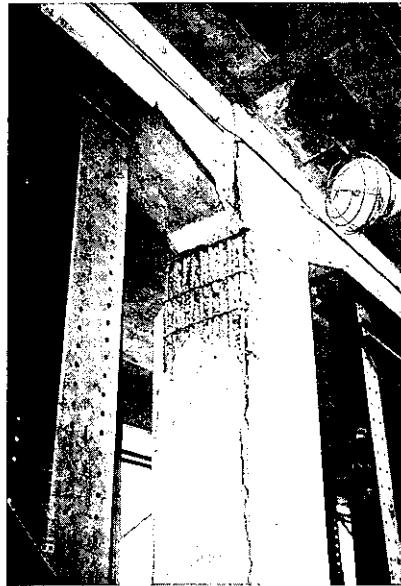
写真-8 橋脚No.19

ビ7No	目視による被害状況	ビ7No	目視による被害状況
11	中間部クラック	21	上部コンクリートはくり大
12	"	22	" 側面コンクリートの浮き(*)
13	中間～上部クラック少々 (1mm未満)	23	中間～上部せん断クラック (1～2cm)
14	中間～上端せん断クラック (2mm程度のクラック)	24	"
15	上部コンクリートはくり クラック多	25	中間～上部クラック小 (数mm程度)
16	中間上部せん断クラック (数mm未満)	26	"
17	上部1mかぶりコンクリート はくり大	27	上部クラック小 (数mm程度, コンクリートはくり)
18	"	28	"
19	" 側面コンクリートの浮き(*)	29	上部コンクリートはくり
20	" 側面コンクリートの浮き(*)	30	"

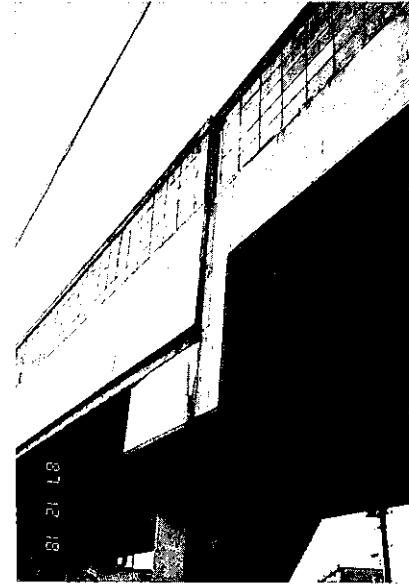
写真-9 橋軸直角方向への桁の移動

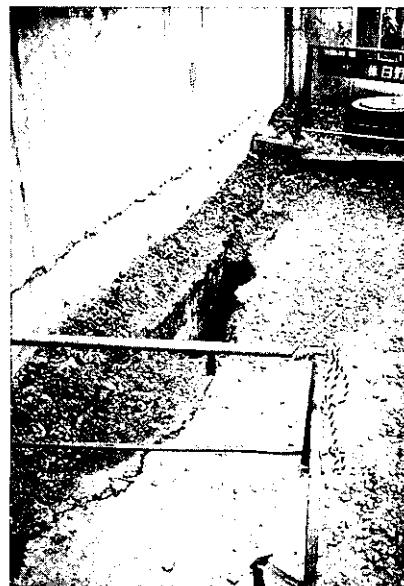
写真-10 県営上宮田団地の状況  
(先の鉄道橋より北西側約 200m)

コンクリート造5階建ての構造そのものに大きな被害はないが、建物周辺に写真のような地盤亀裂が発生している。また、団地内道路にも若干の変状が見られた。

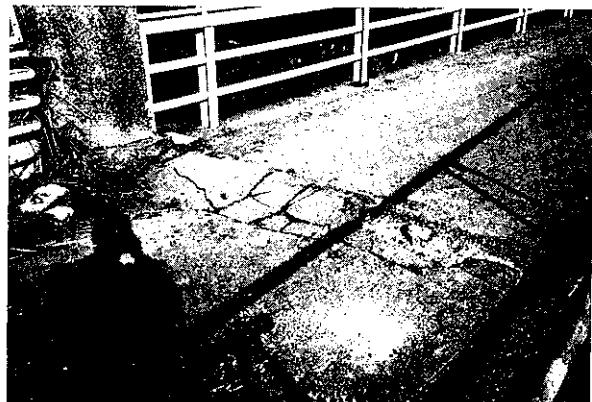
写真-11 路面の亀裂、段差

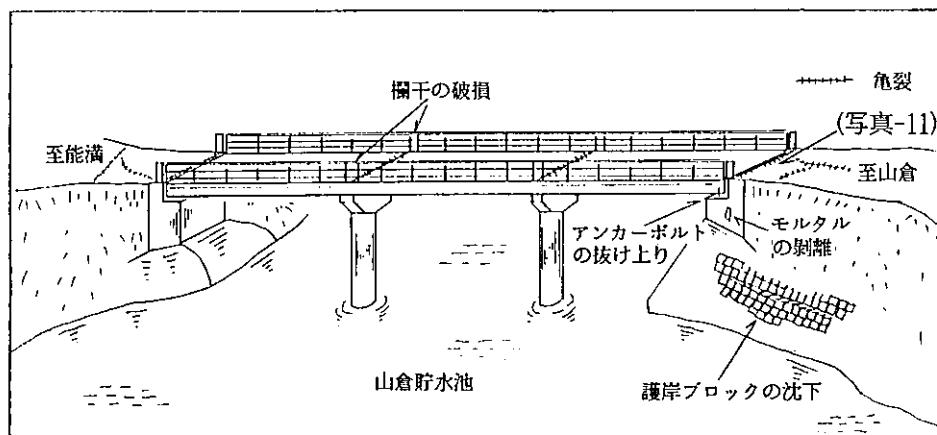
被害内容：橋台および橋脚付近の路面の亀裂、欄干の破損、橋台部支承のアンカーボルトの抜け上り

図-4.6 山倉橋の被災状況

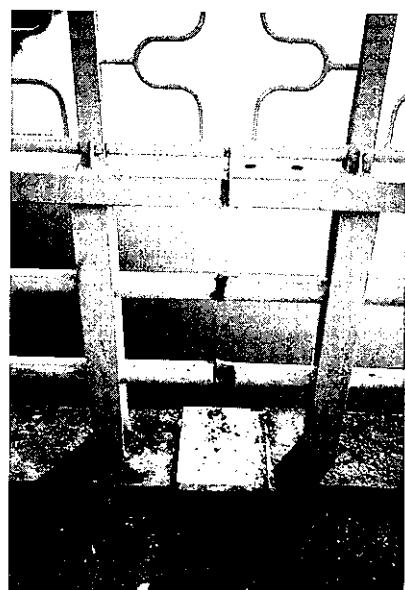
写真-12 欄干の破損

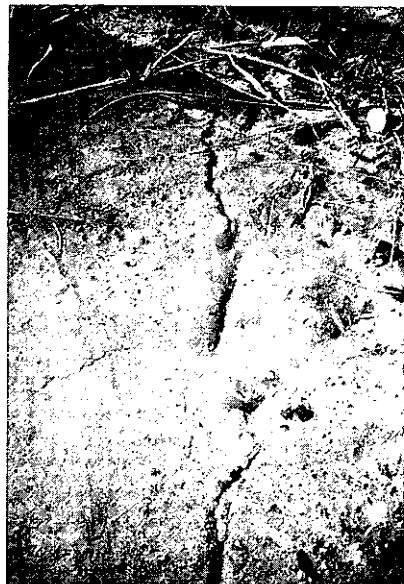
被害内容：橋台前面地盤および周辺の盛土の亀裂、噴砂および沈下

写真-14 亀裂からの噴砂

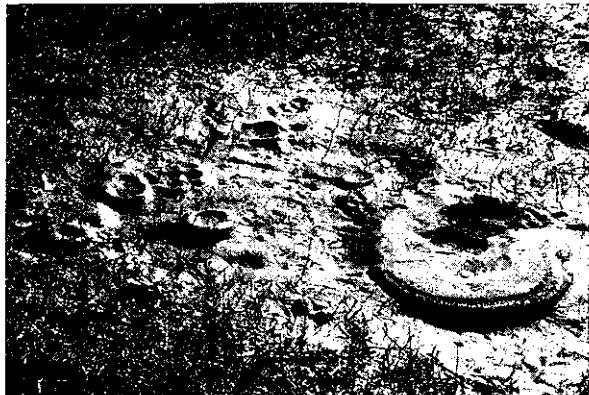
被害内容：埋立地にある中学校校庭の噴砂

(関係者の話では地震発生30分後に噴砂が始まった。)

写真-16 クレータの大きいものは直径約45cm

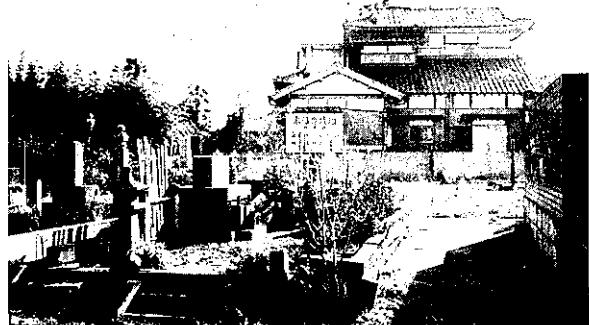
写真-27 本福寺墓地  
向うの民家は、棟瓦の落下した屋根に  
ビニール・シートをかけているところ

半分以上の墓石が転倒しており、加速度がかなり大きかったものと考えられる。

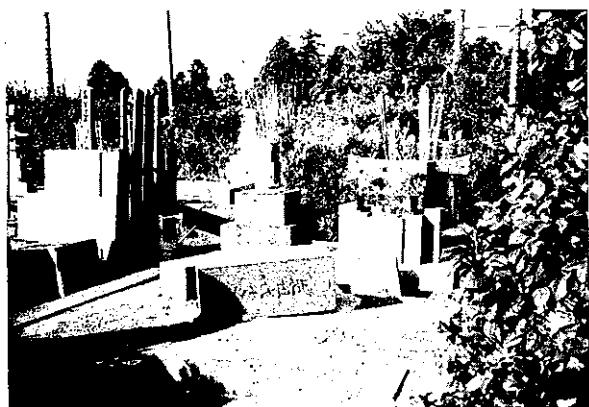
写真-28

被害内容：墓石の転倒、屋根瓦の被害

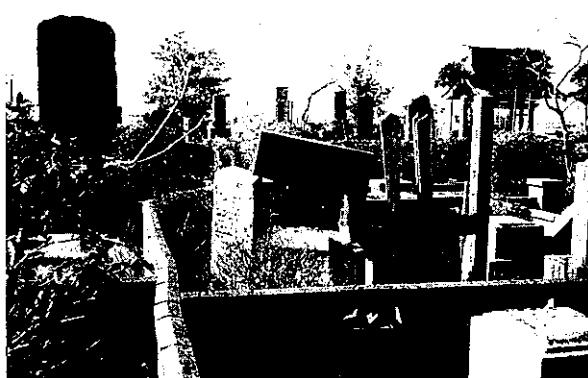
写真-29  
ブロック塀もゆがんでいる
