2004年11月4日

平成16年新潟県中越地震 被害調査速報

日本技術開発株式会社

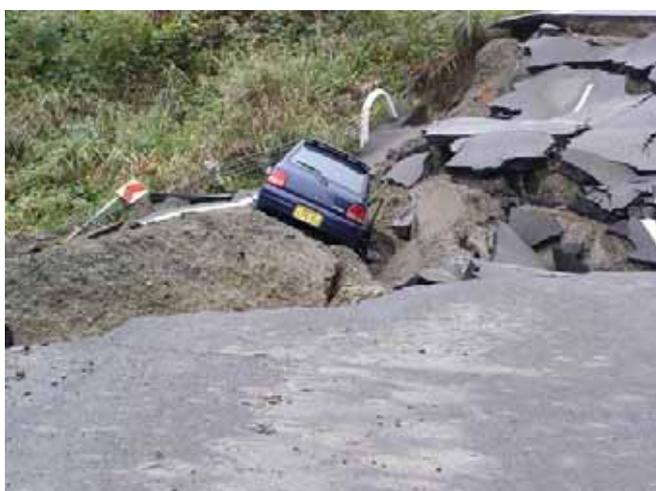
国道 252 号 三坂トンネル付近。土砂崩れに伴い道路が崩壊

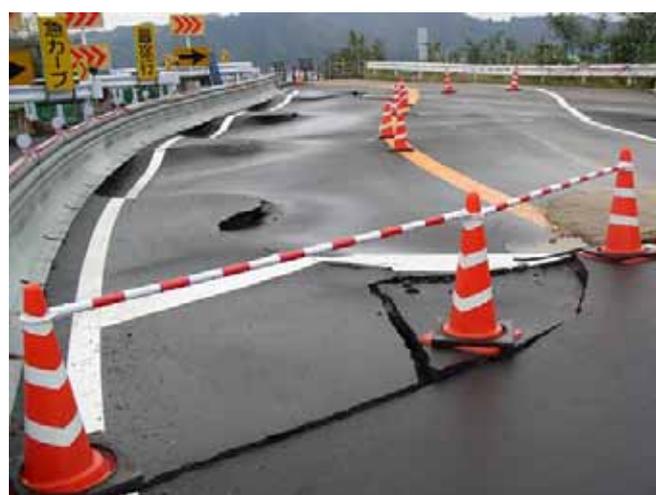
国道 252 号の JR 上越線跨線橋。地盤沈下により路面変状が生じている

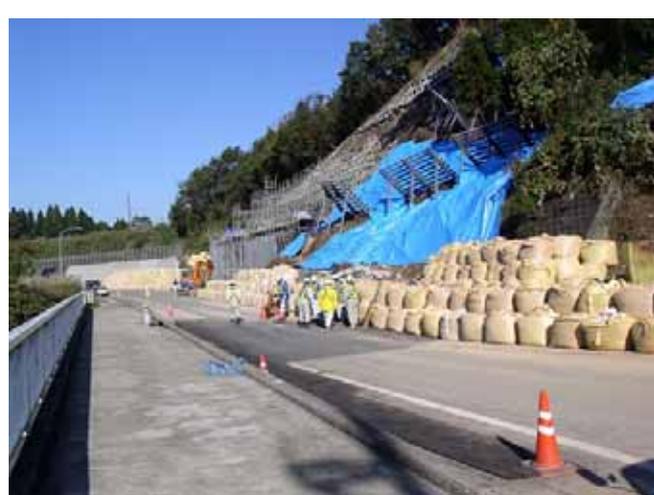
川口町 国道 17 号牛ヶ島付近。山側のコンクリート積が崩壊

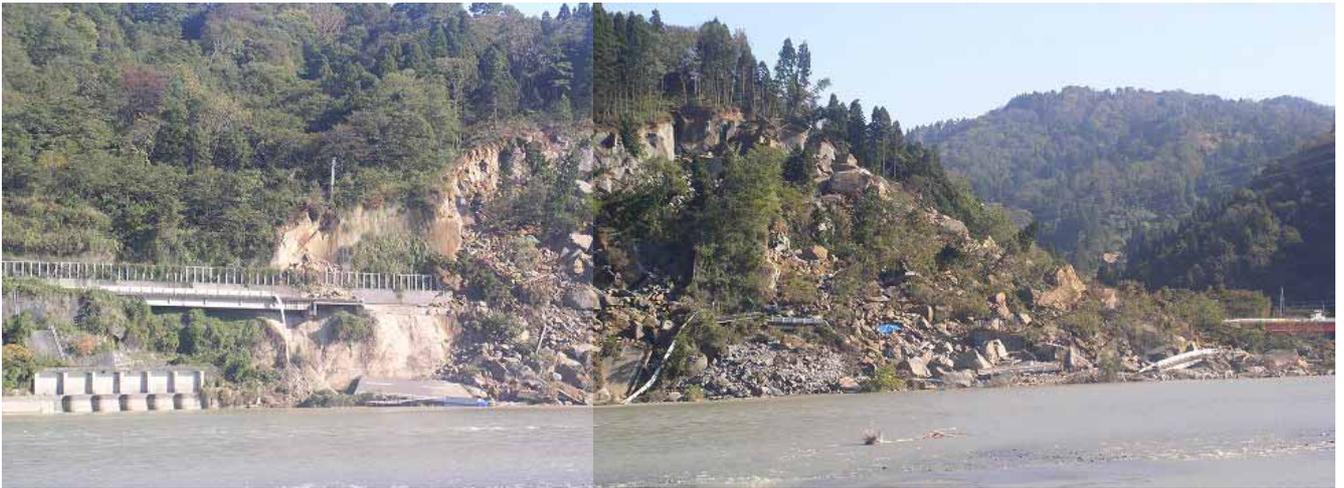
小千谷市との市境。大規模な斜面崩壊。(信濃川対岸より撮影)二人がなくなり、幼児が奇跡的に救出された現場

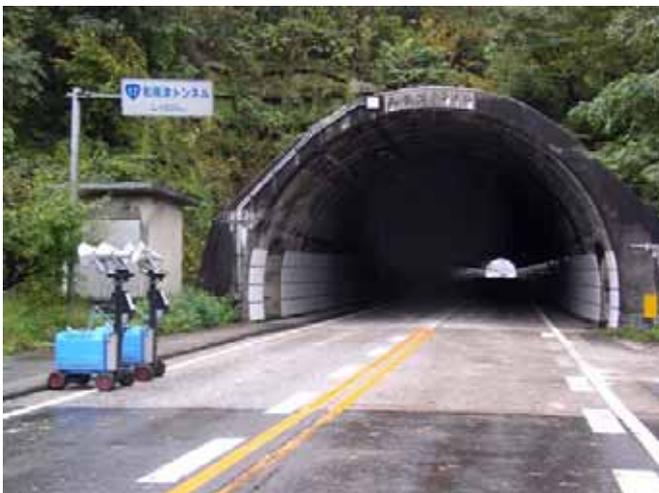
国道17号和南津トンネル(全長300m)北側。北側から200m(南側から100m)で崩落

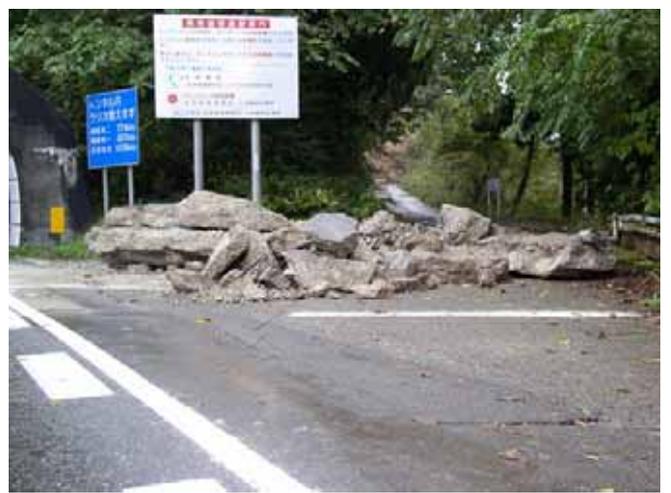
国道17号和南津トンネル北側。崩落したコンクリート塊が運び出されている

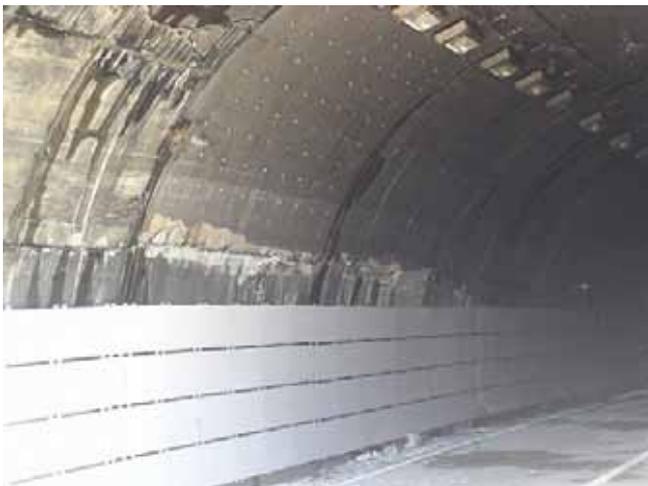
国道17号和南津トンネル内部。壁の剥離が見られる

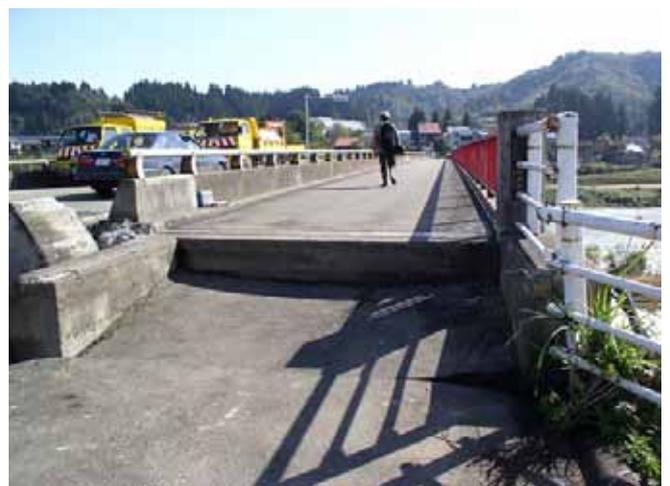
国道17号和南津橋。橋台の沈下

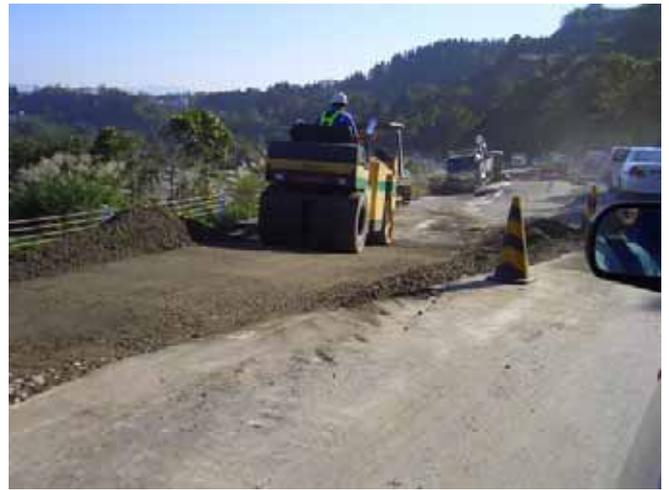
国道 117 号小千谷～川口町にかけて。懸命な応急復旧が続けられている

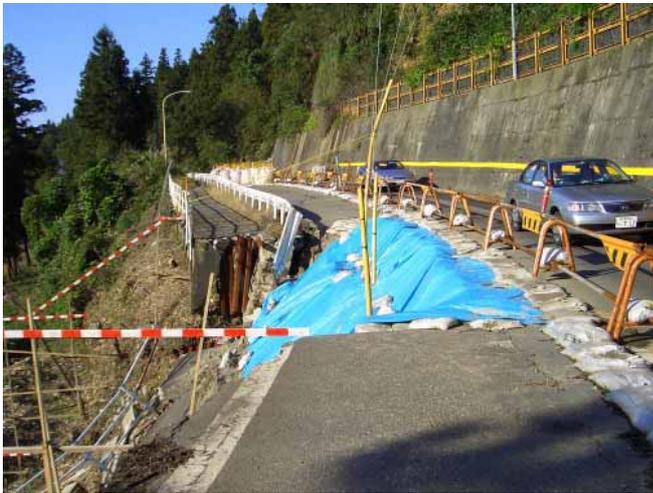
栃尾市山村部 道路路肩（盛土）の崩壊

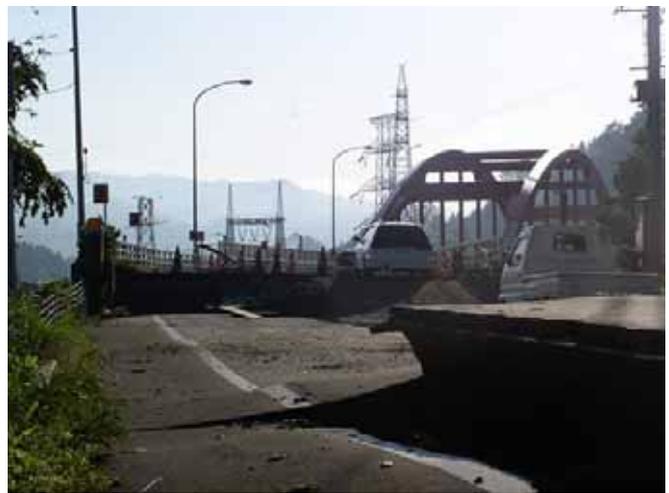
J R 発電所付近 大きな段差。28 日朝時点では 1 車線分段差がすりつけられていた

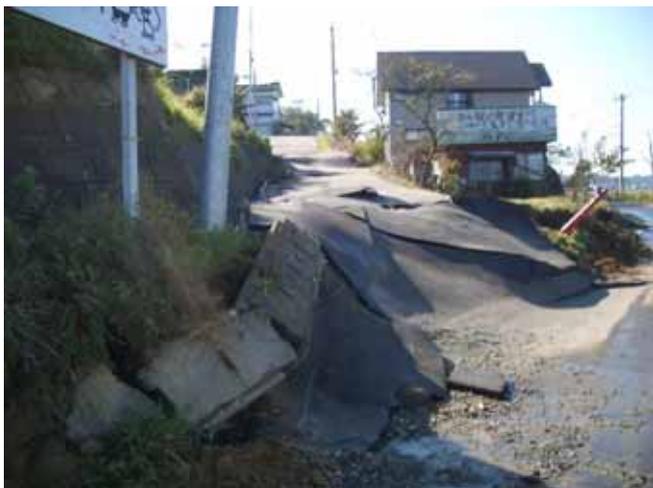
長岡市乙吉町 愛鱗温泉付近。大規模な地盤変状に伴う路面損傷が至る所でみられた

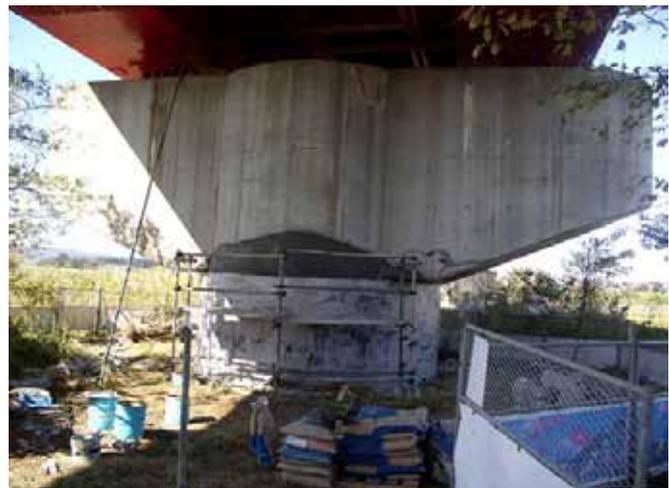
小千谷大橋橋脚の被害。応急的に処理されている

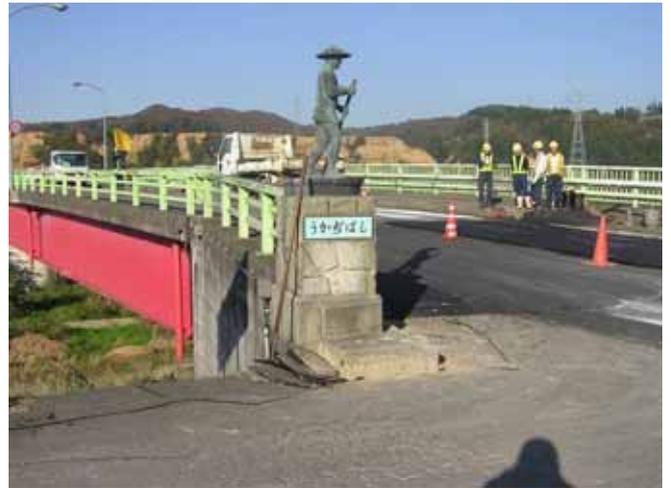
[堀之内町魚野川に架かる宇賀地橋左岸側]
取付盛土の沈下

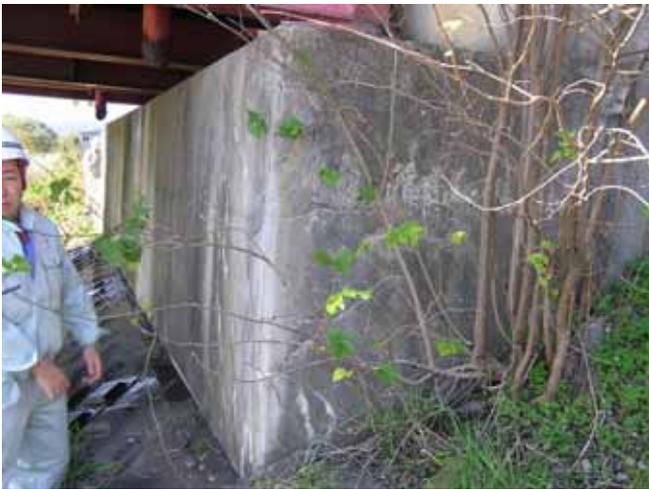
[同上] 橋台躯体に水平方向のひびわれ、支
承の損傷がほとんどないため、躯体の損傷が先行
した？

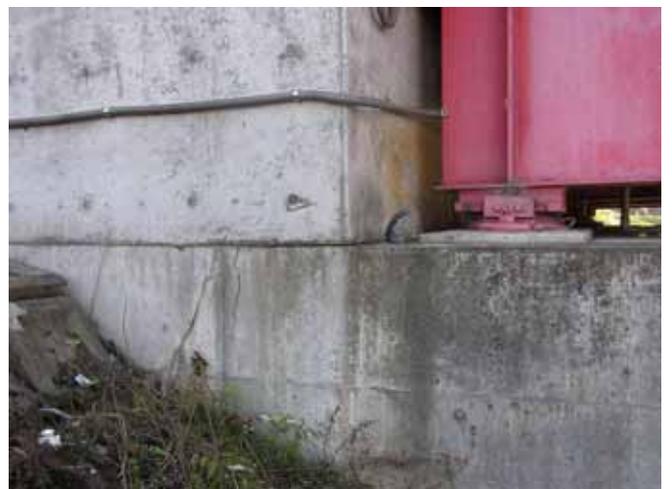
[同上] パラペット部のコンクリート剥離、橋
台躯体の鉛直方向ひびわれ。

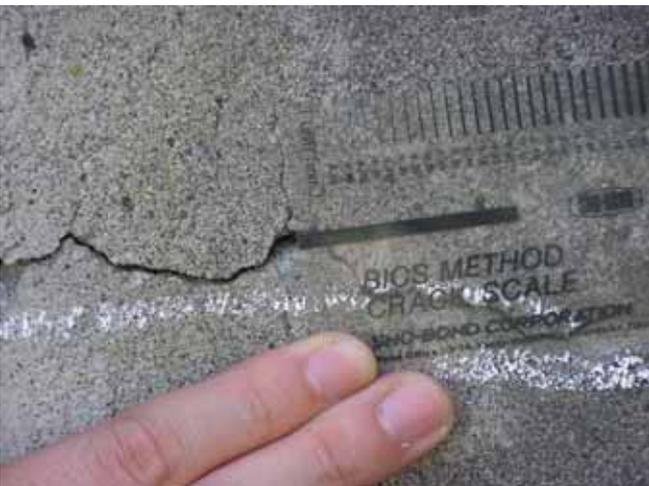
[同上] 水平方向ひびわれの拡大

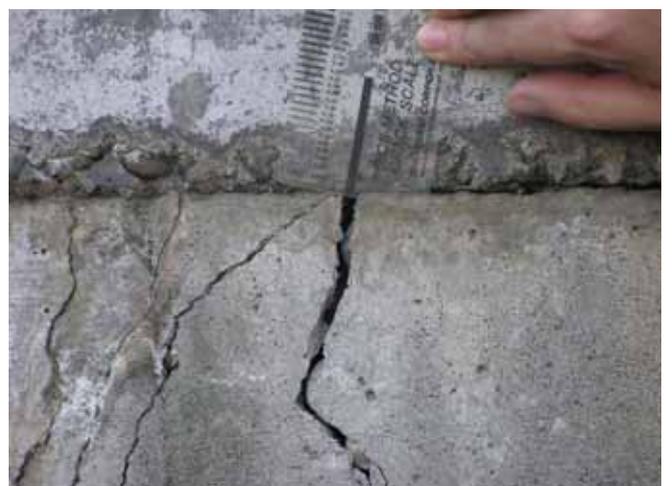
[同上] 鉛直方向ひびわれの拡大

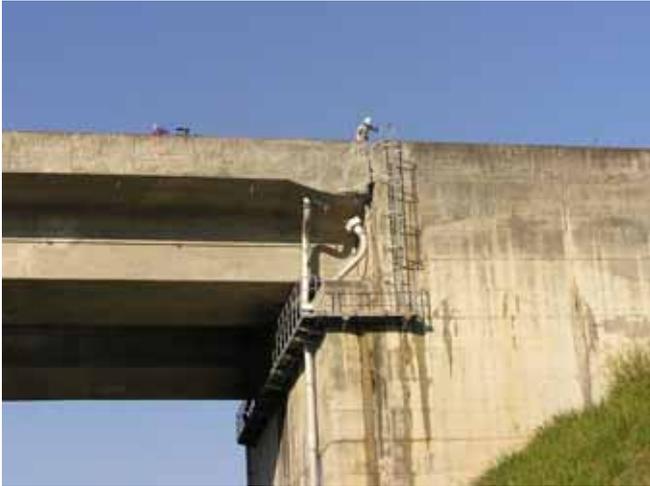
[関越道 堀之内 I C 付近 竜光]
高架橋上り側桁端部の損傷

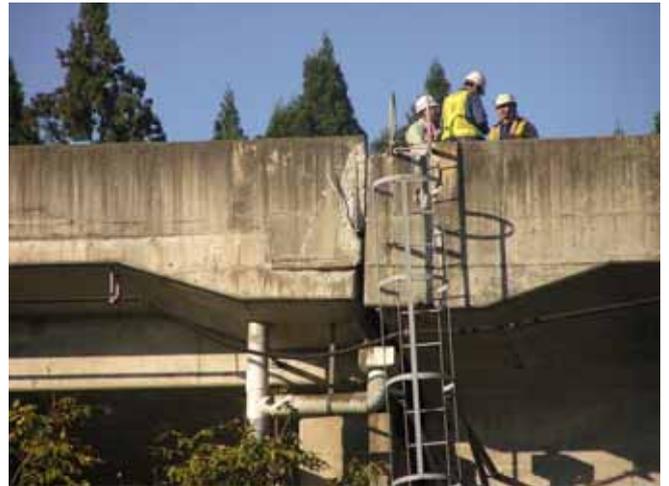
[同左] 高架橋下り側桁端部の段差および損傷

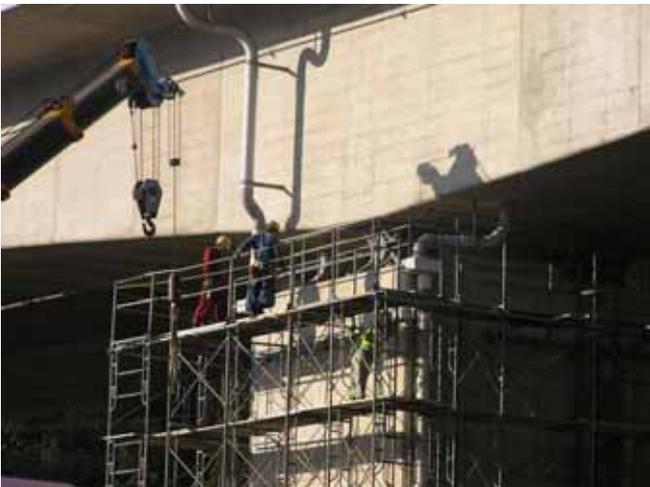
[同上] 高架橋橋脚の補修準備

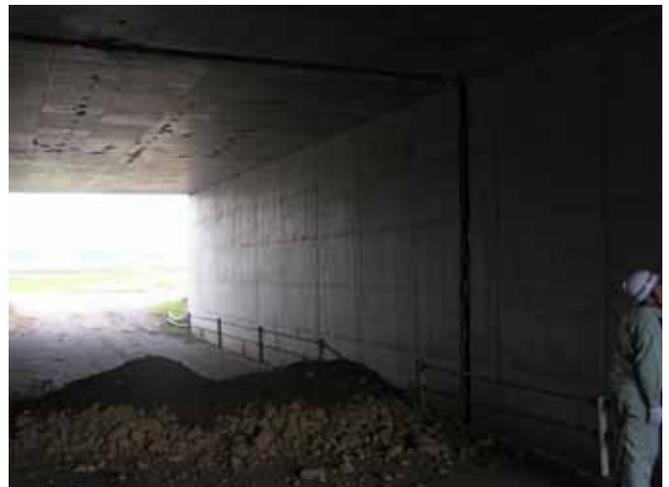
[小千谷市打越 関越道の横断ボックスカルバート] 目地が開き、隙間から盛土材が落下・堆積した。

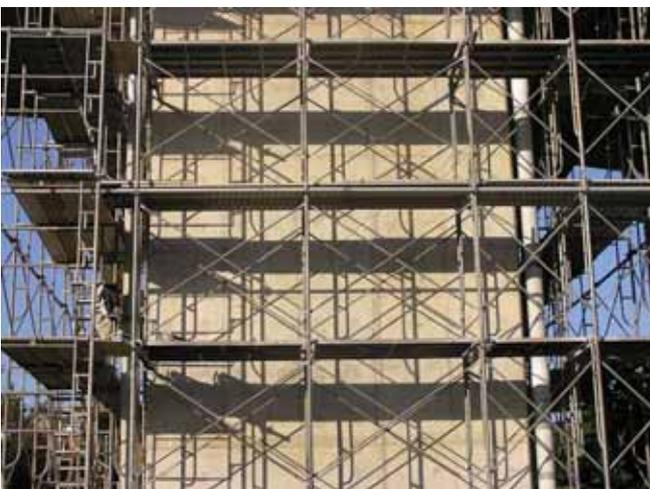
[同上] 橋脚に生じたせん断ひびわれ、×状にひびわれが生じている。

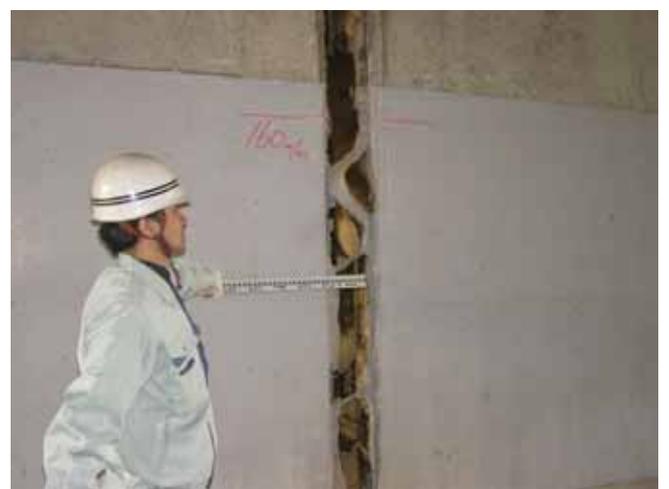
[同上] 目地開き量 160mm

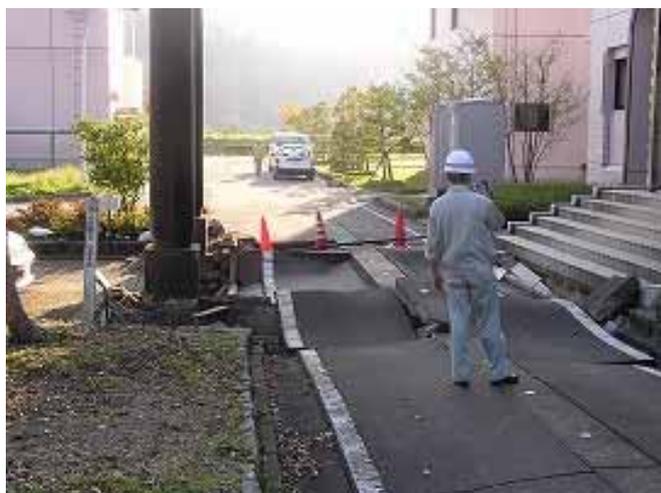
魚野川流域下水道堀之内浄化センター
における場内の地盤変状
(液状化による表層地盤の沈下)

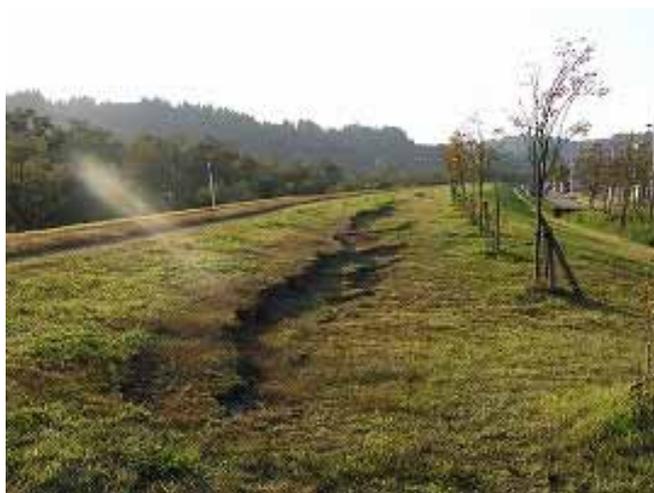
放流樋管のある魚野川堤体
(沈下し亀裂が見られる)

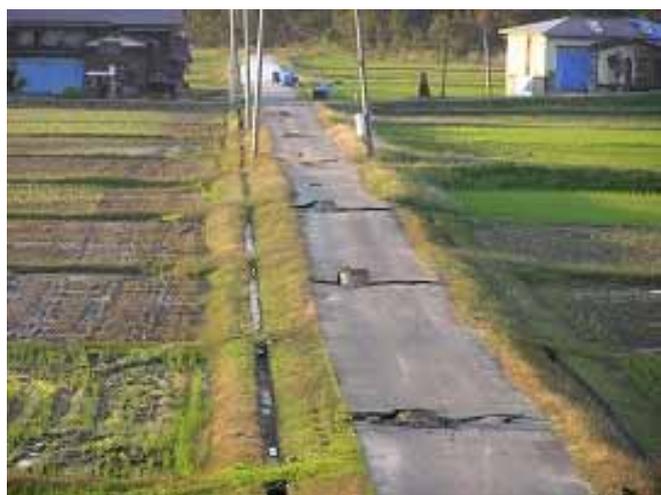
浄化センター周辺での管路浮上
(隣接する田圃では噴砂が見られる)

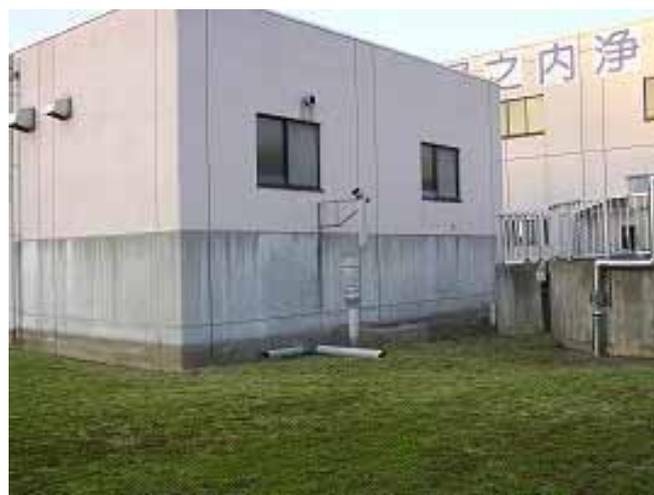
汚泥濃縮槽周辺地盤の沈下
(沈下によりで配管が離脱)

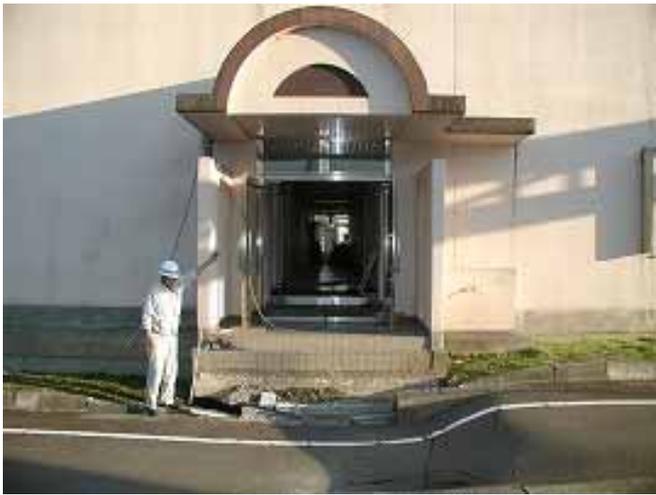
管廊部との沈下状況の違い
 (最大の沈下量は約70cmあった)

管廊内でもコンクリートの不良、目地材脱落は数箇所確認できた。

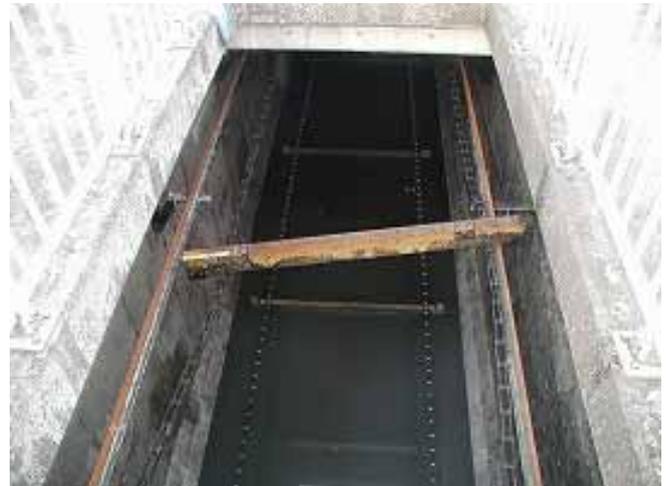
最終沈殿地のかき寄せ機フライトの脱線池
 (本体の構造には被害が見られない)

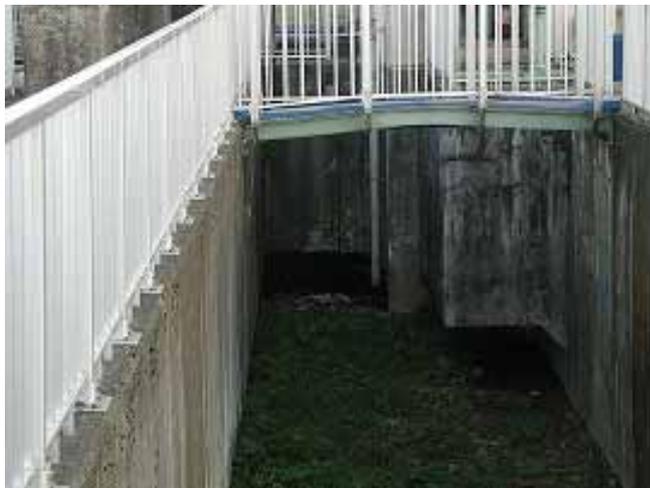
最終沈殿池と塩素混和池の構造目地部
 (コンクリートの軽微な損壊と歩廊の変形)

汚泥濃縮槽周辺は配管のズレ、歩廊の破損、汚泥の漏出が見られる。

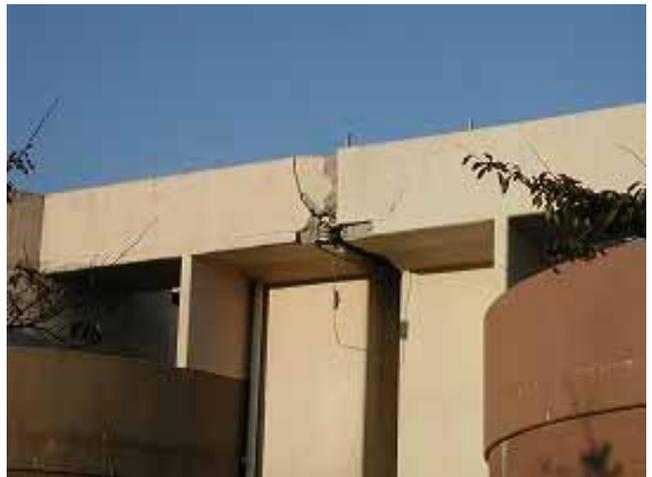
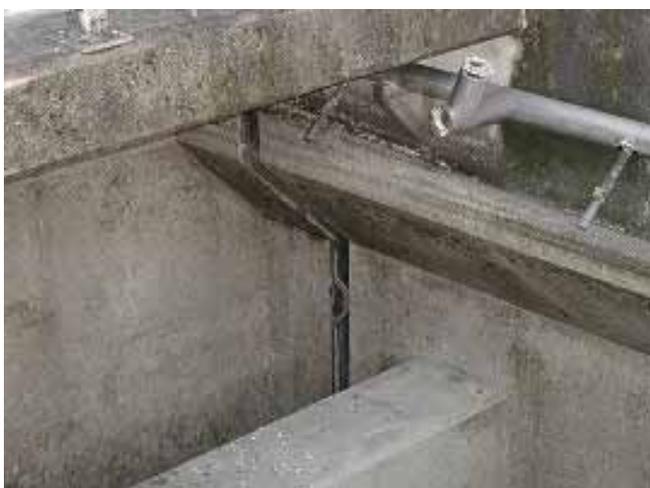
エアレーションタンクに生じたコンクリートの開き
 (漏水発生原因と思われる)

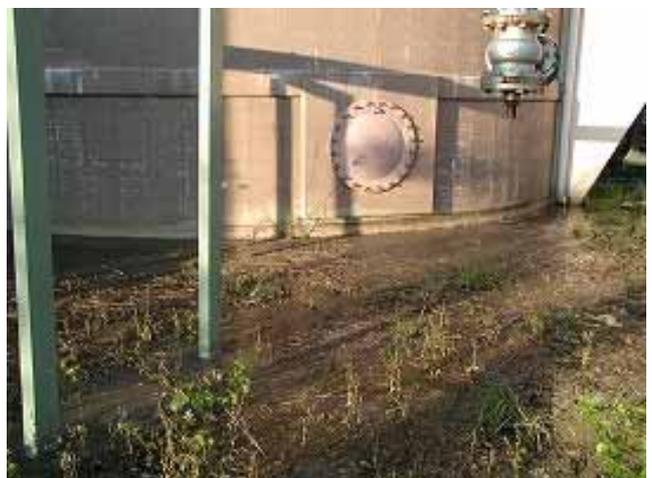
汚泥消化槽の被害

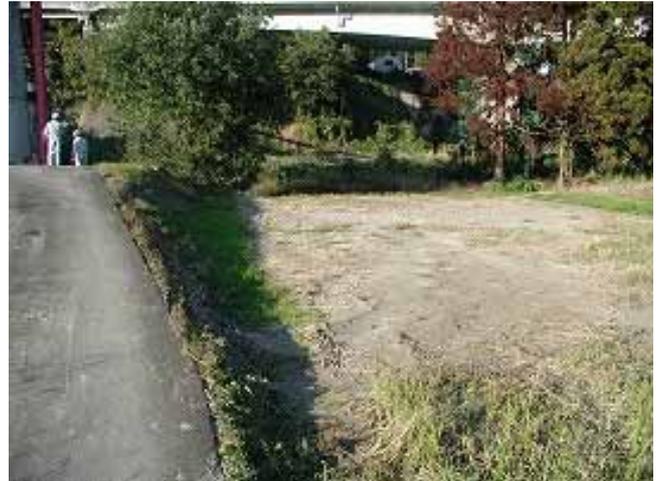
竜光ポンプ場周辺での液状化

写真奥の独立水管橋では管路継ぎ手の損傷と橋台のせん断クラックが発生（詳細は「河川付帯構造物等及び水管橋」参照）。

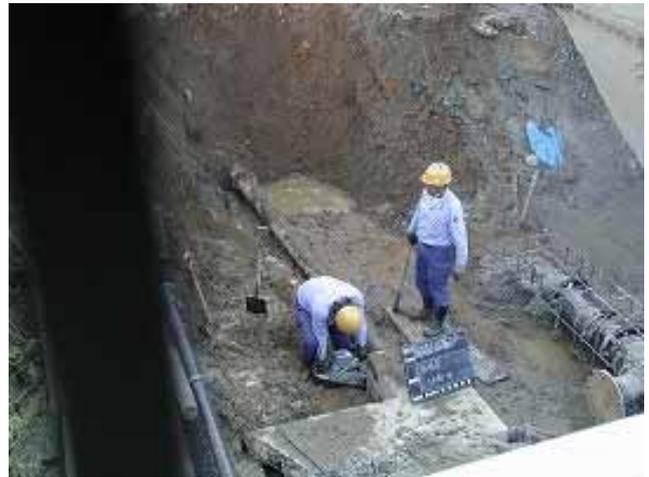
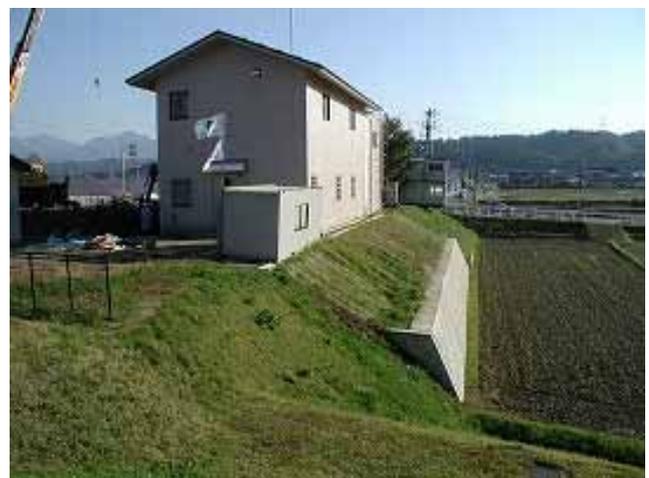
宇賀地ポンプ場

流域下水道宇賀地ポンプ場で圧送管が破断し復旧工事中。ポンプ棟には被害なし。

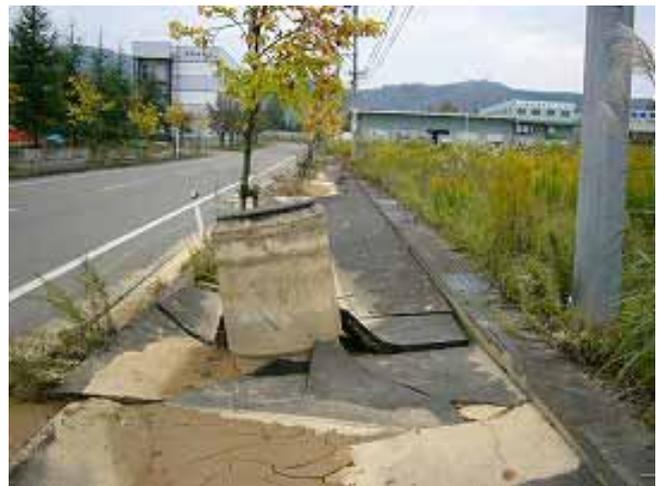
小千谷市若葉町一丁目交差点付近では、マンホール浮上(最大で1.5m程度)を確認したが、周辺のマンホールの中は管口を含め異常がない。

マンホール浮上

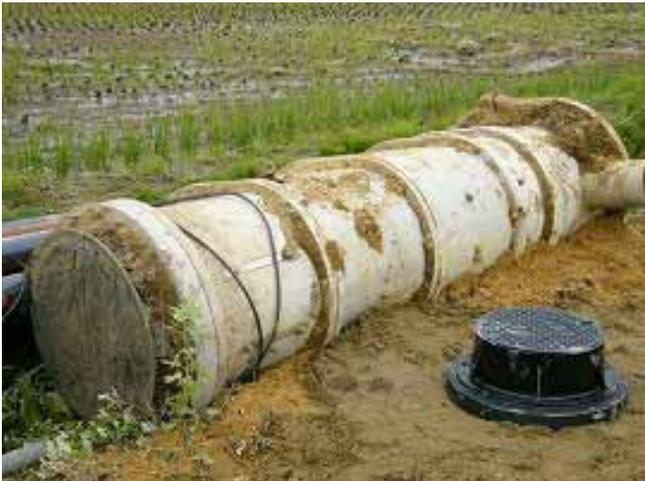
小千谷市吉谷地区では掘削溝内が液状化しマンホールが完全に浮上し転倒。その上流でも約1.7m浮上した。管渠破損はマンホール継ぎ手から一本目の受け口程度。

転倒したマンホールはレンコンクリート製で、他の埋設物を避け路肩付近に埋設されていた。道路自体に異常がないことから、ここでも掘削内の液状化が原因と推定される。

転倒したマンホール（約 2.85m）

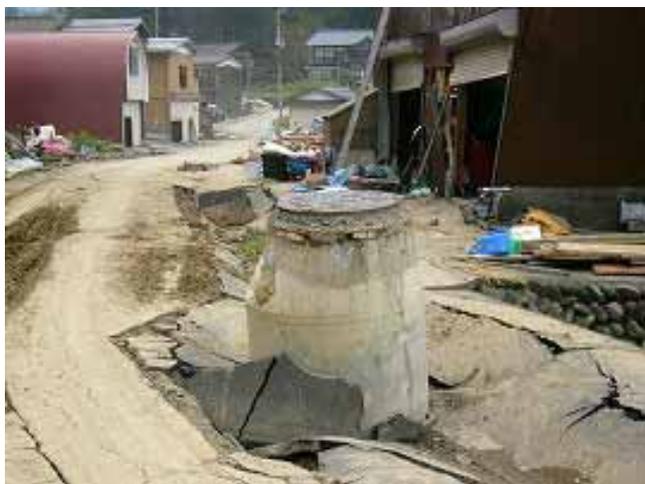
吉谷地区の別の場所でも掘削内の液状化に伴うマンホール浮上が生じた。ここは山裾で小さな沢が入り込んでいることから地下水位が高いものと考えられる。また、マンホールはコンクリート製で内部に大きな損傷はない。

吉谷地区の別の場所でのマンホール浮上

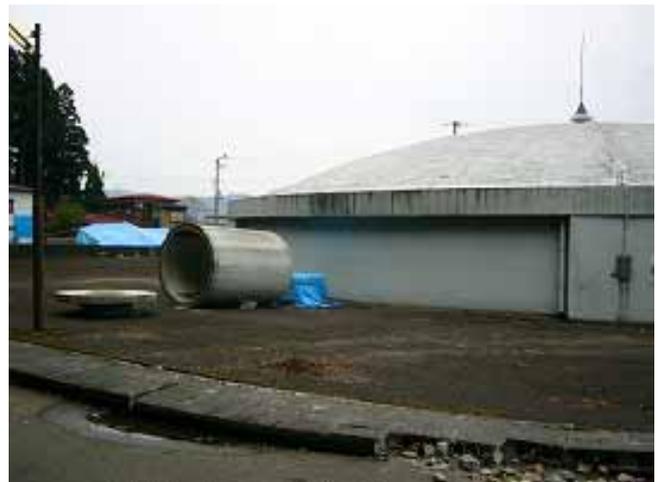
下水道以外のライフラインでは小千谷市船岡の配水池でブロック塀の転倒、マンホールの転倒、覆土の軽微な崩落を確認。

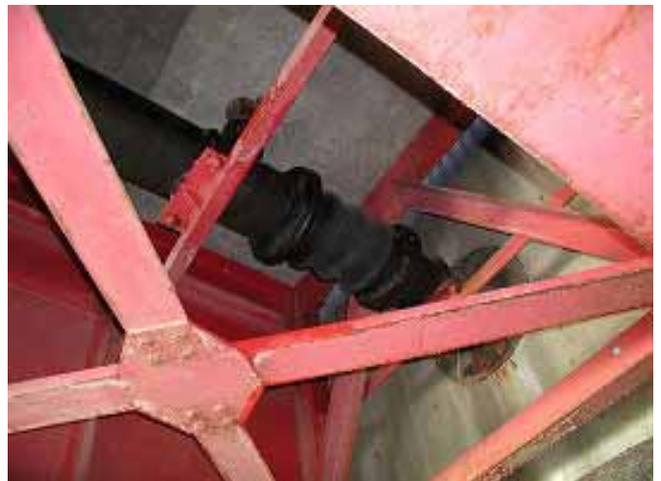
また、堀之内町の根小屋橋に添架された配水管では弁からの漏水を確認した。

添架された上水道配水管

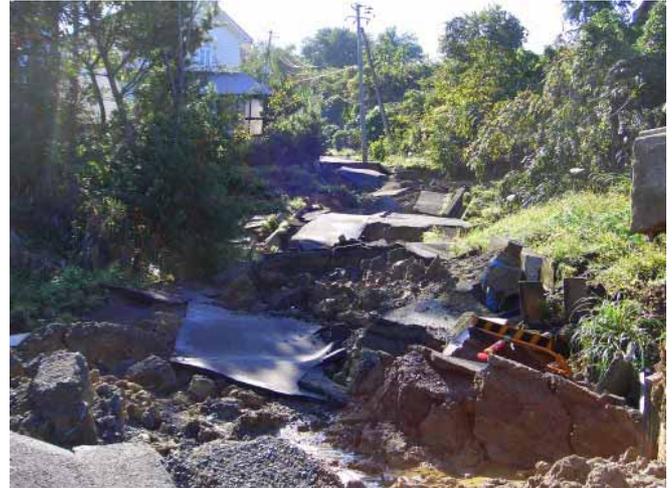
崩壊した道路に続き斜面を登る道路

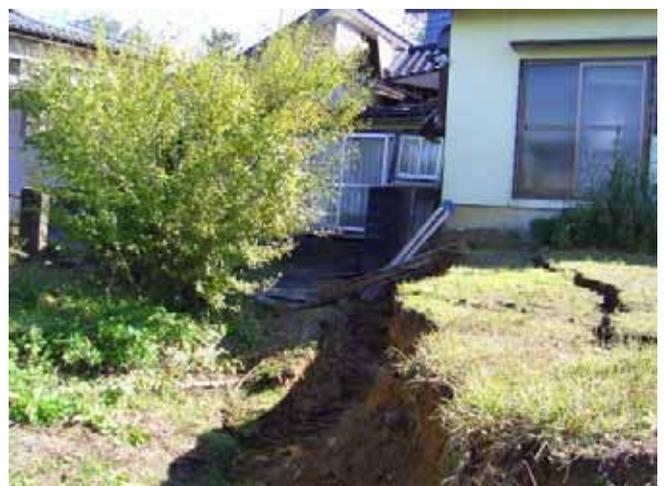
斜面下部の住宅被害

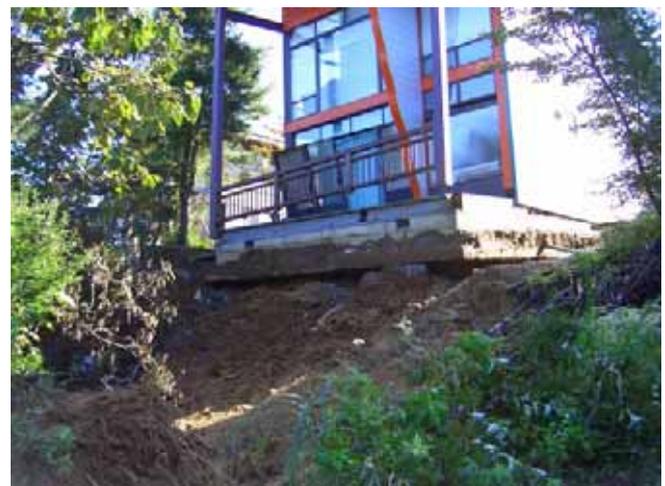
斜面やや上部の住宅

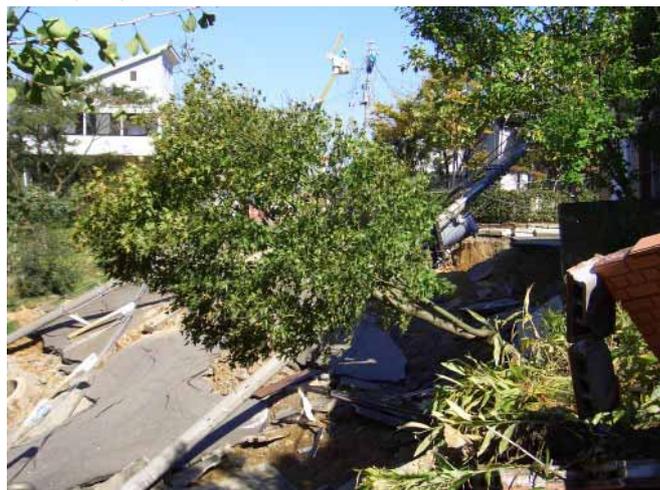
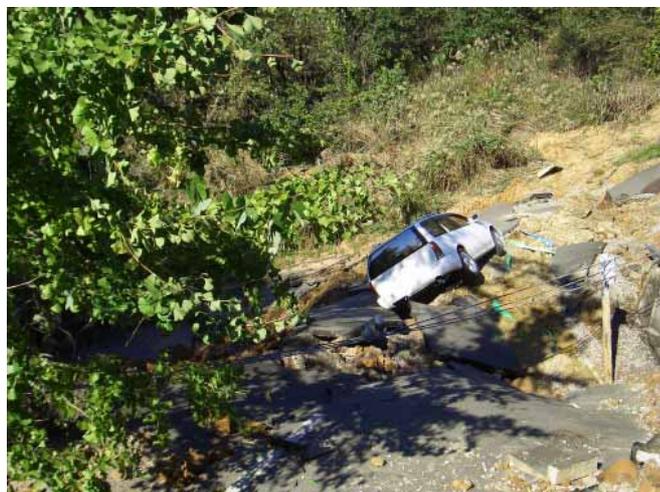
上2枚は同じ箇所

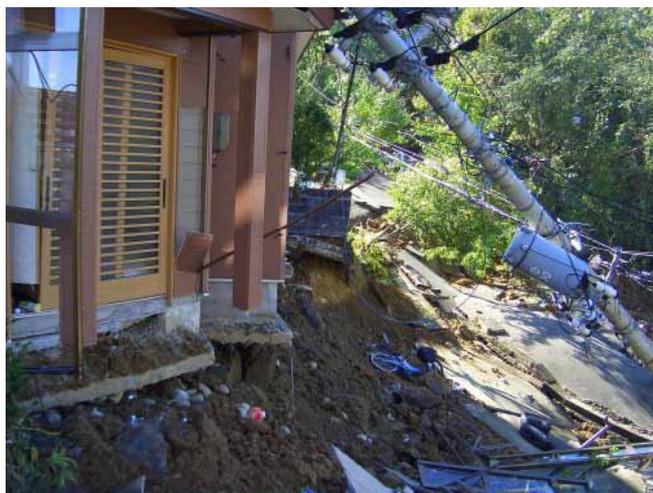
住宅で崩落したものは無い。このようにぎりぎりの状態のものはいくつか見られた。

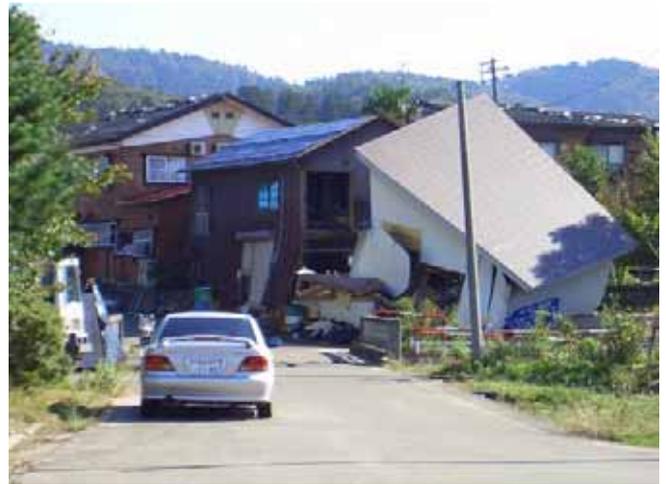
長岡市 六日市町。国道 17 号沿い。

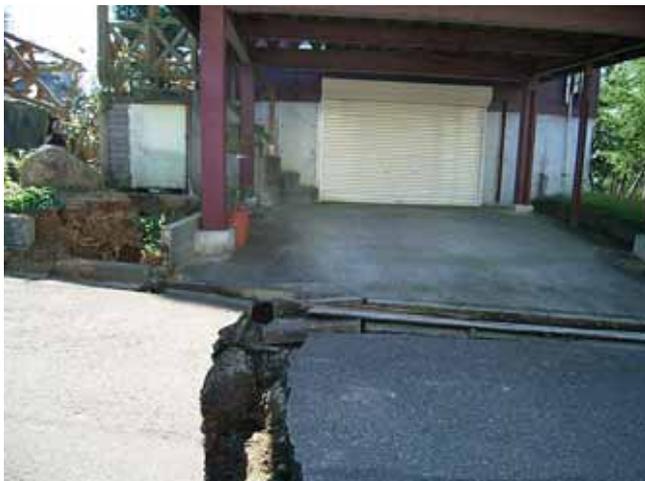
長岡市高町 3,4 丁目(高畑団地)。道路の亀裂の延長線上にクラック。

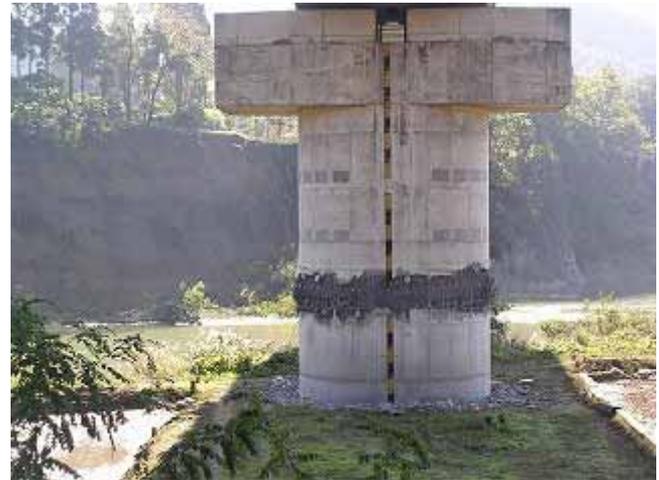
損傷を受けたRC円形単柱。コンクリートの剥落と鉄筋のはらみ出し。

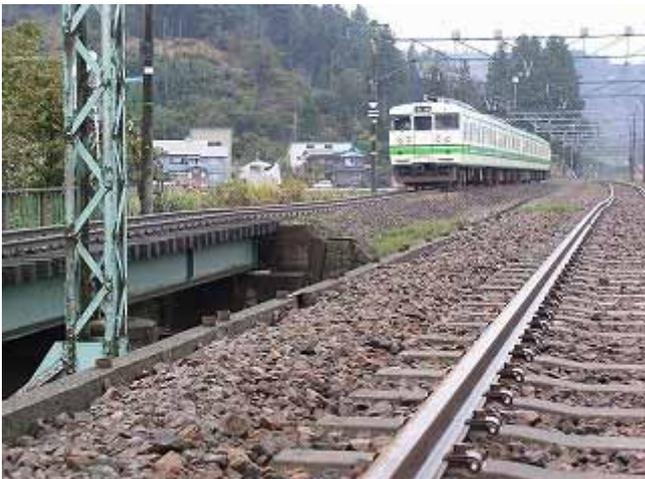
上越線越後堀之内駅近くの田川橋梁。地震時に走行していたと思われる車輦が立ち往生。橋台が沈下している。

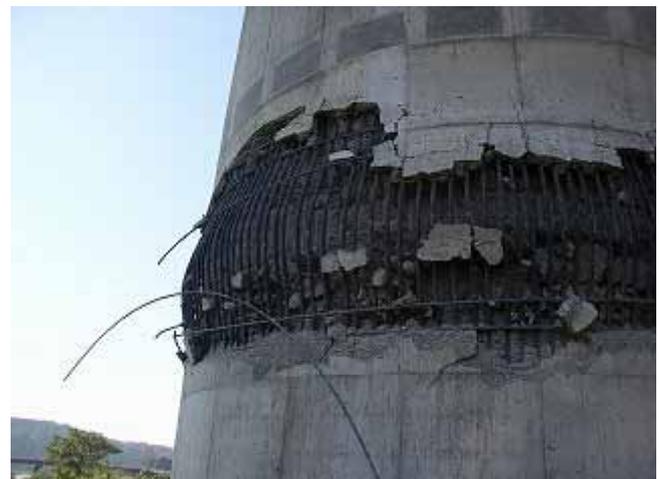
損傷部アップ。帯鉄筋が外れている。コンクリートのかぶり小さい。

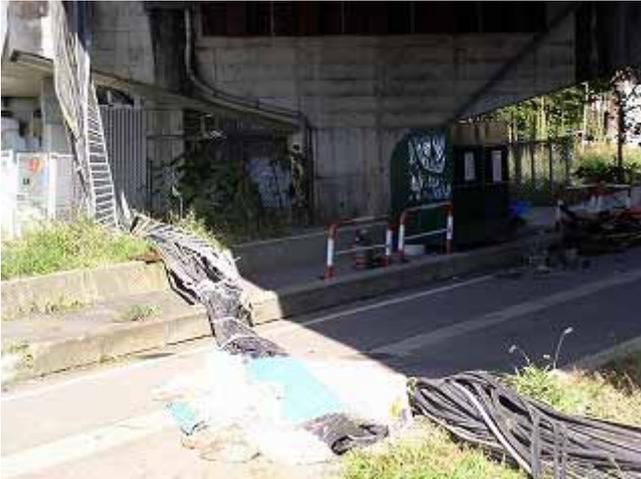
川口町和南津の上越新幹線高架橋。添架ケーブルが落下。

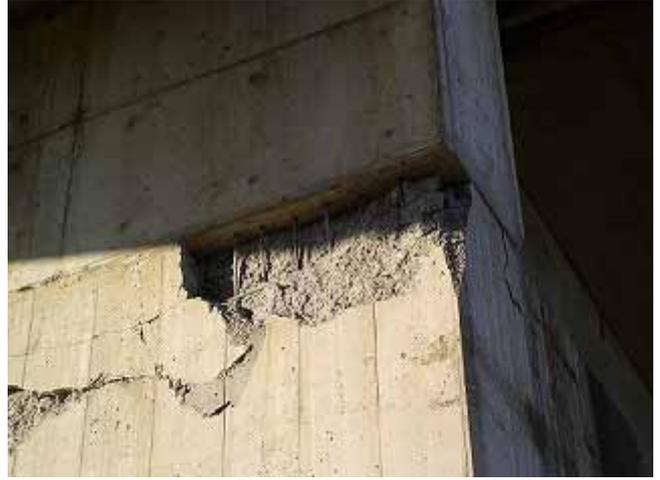
新幹線脱線地点の壁式橋脚の損傷

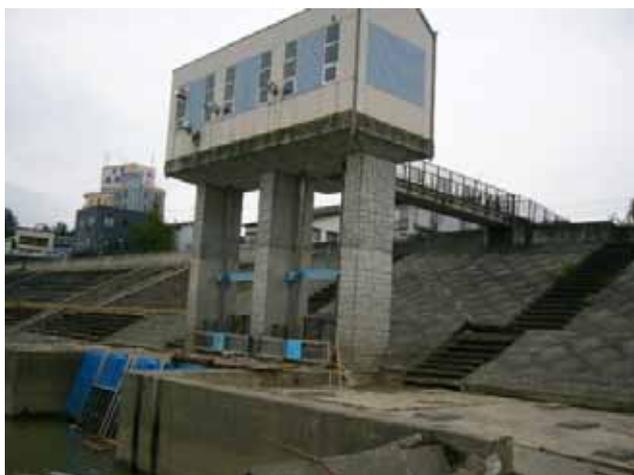
[信濃川左岸用水取水樋門]
樋門背面の堤体法面が河川側に滑動。

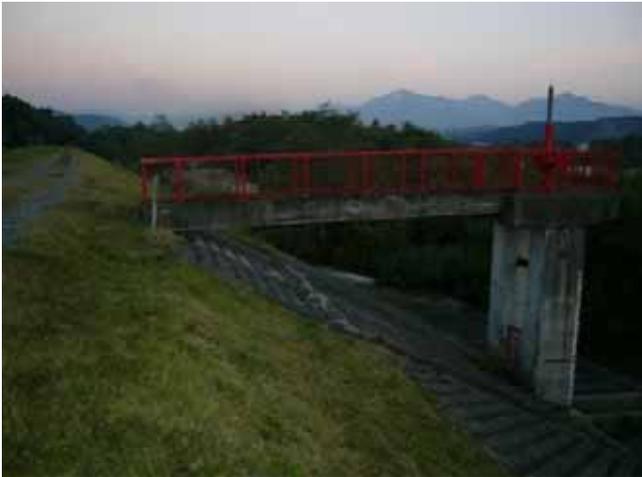
[堀之内浄化センター脇 樋門] 周辺の地盤で液状化が発生。それに伴い、河川側、堤内地側に盛土が変状し天端に亀裂が発生。

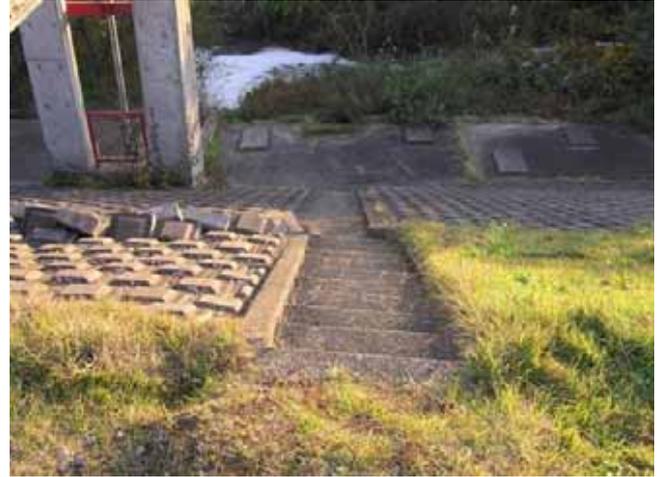
[同左 堤体法面] 堤体の変状起因する階段のずれ。

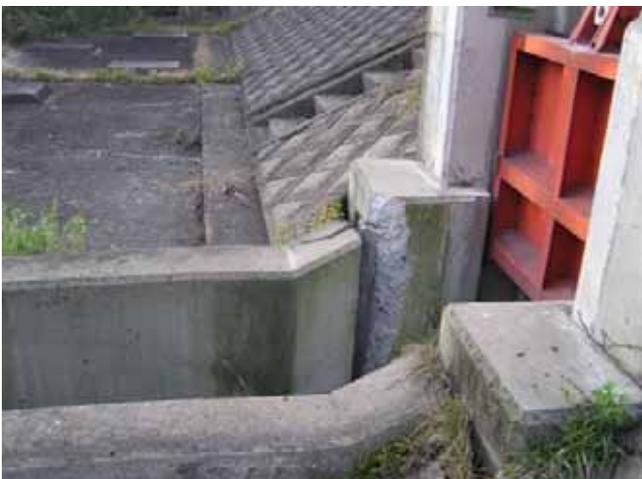
[同上 樋門躯体] 樋門躯体（門柱）の損傷。

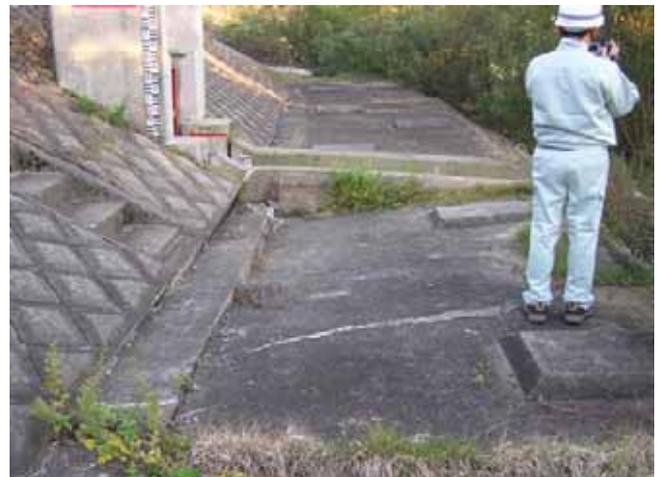
[同左 高水敷] 液状化に伴う堤体の変状により高水敷に傾斜・段差が生じている。

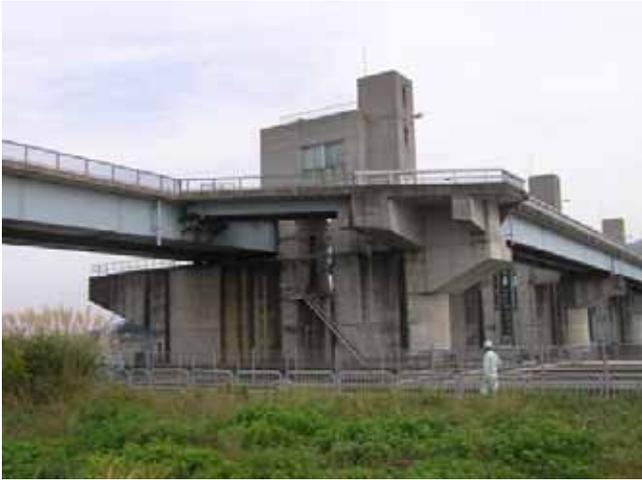
[妙見堰（越の大橋）] 信濃川左岸側より望む。堰柱における損傷は確認できなかった。

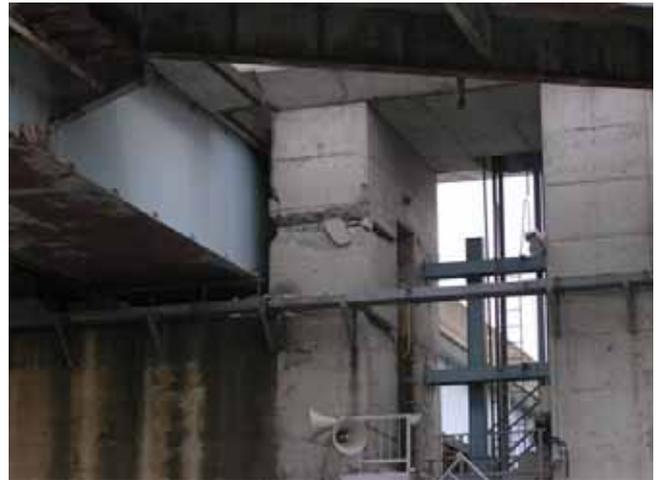
[同左] ゲートの巻上げ機を支える門柱の損傷状況。同様の被害が隣接する門柱においても確認。

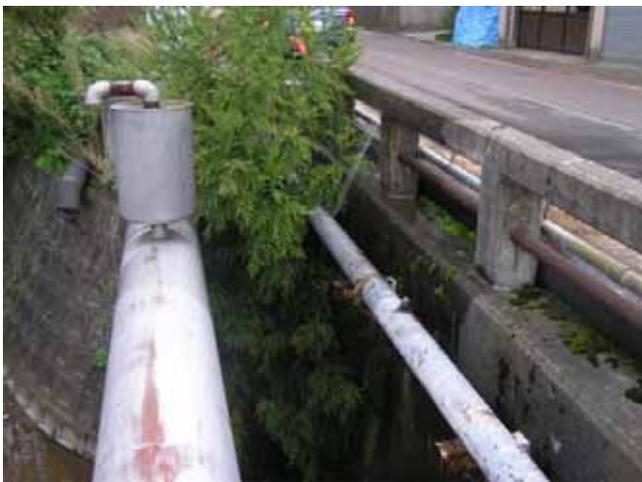
[小千谷市船岡付近 水管橋] 管における腐食箇所からの漏水。

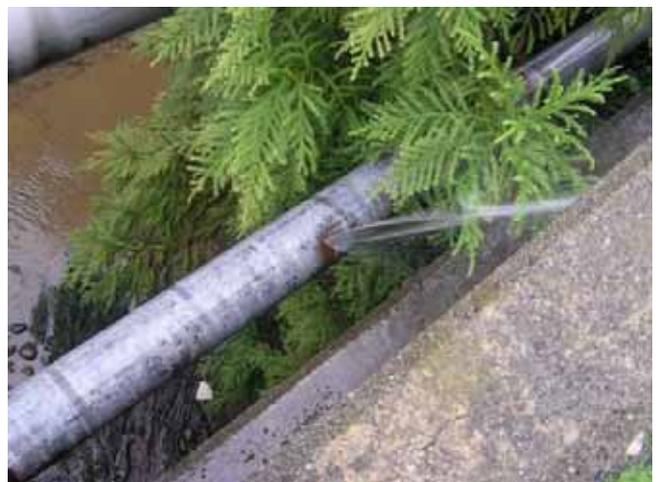
[同左] 水管橋からの漏水状況。

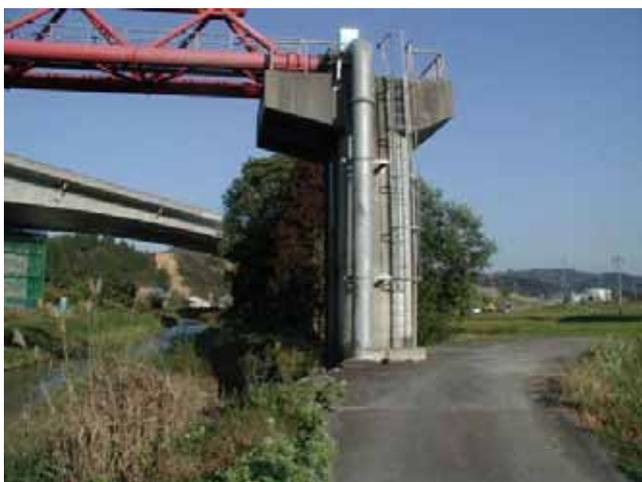
[堀之内町竜光付近 水管橋] 伸縮可とう管付近からの漏水。周辺地盤において液状化が発生。噴砂を多数確認。

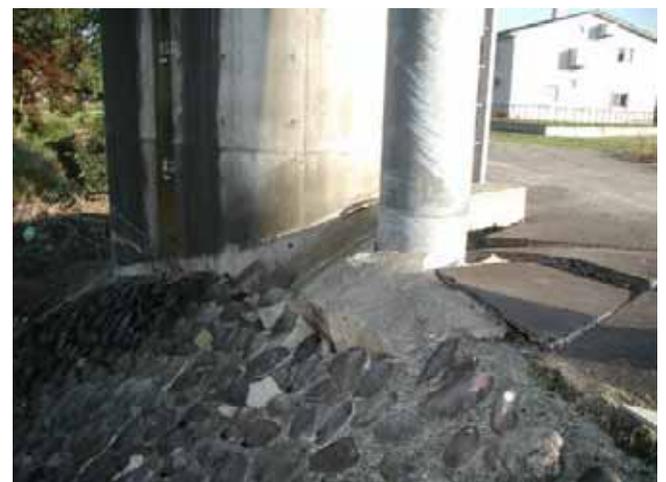
[同左] 左岸側橋台基部にクラック。液状化に伴い、河川方向への流動力が作用。
