2007 年能登半島地震

被害調査報告（速報）

平成19年4月

日本技術開発株式会社

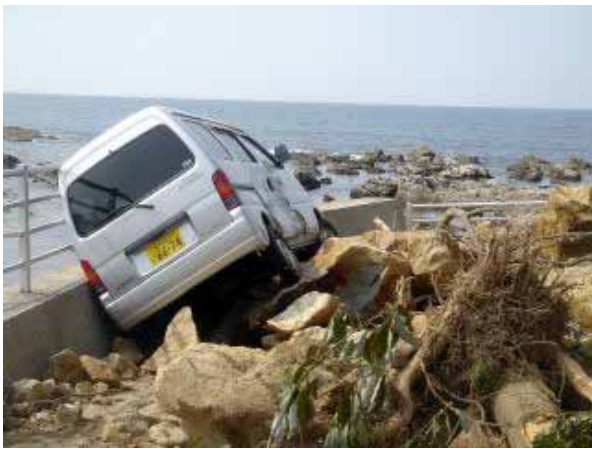
(c)

輪島市輪島崎町の袖ヶ浜海岸で崖崩れがあった(図2.1で赤く囲んだところ)。写真(c)に見られるように、軽ワゴン車が巻き込まれた。朝日新聞の取材によれば、車の所有者は長谷川弘志さん(68)で、海藻を拾いに車を停めて降り、30m程度歩いたところで、地震が起きたそうである。岩の風化が進んでおり、脆い。平成8年の災害復旧工事として、防護ネット等の対策が施してあったようであるが(写真(e)(f)、あまり効果はなかったようである。ただし、ここは遊歩道であって、一般交通に支障がある道路ではない。

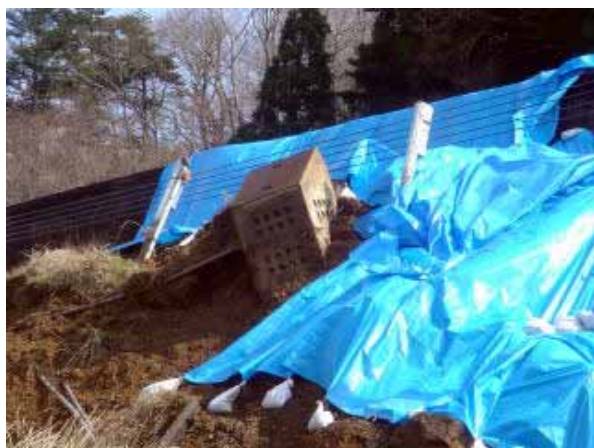
(c)

横田 IC と徳田大津 IC の間の豊川橋の北側で、大規模な盛土崩壊が見られた。写真(f)に見られるように、下の一般道の近くにまで、すべり先端が達している。写真(c)に見られるように、NTT のものと思われるケーブルも巻き込まれている。

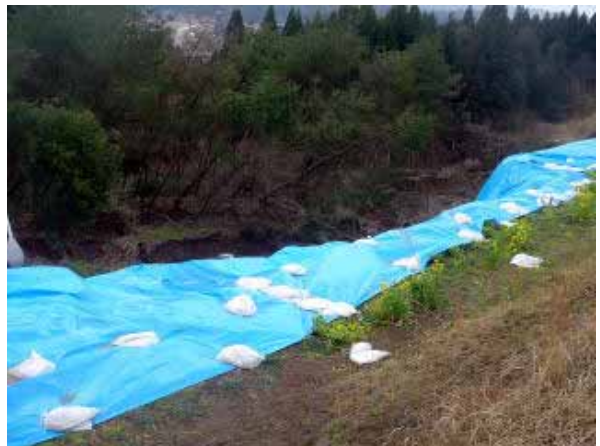
(b)

横田 IC の料金所を抜け、本線に流入するところで谷を埋めた盛土が崩壊した。

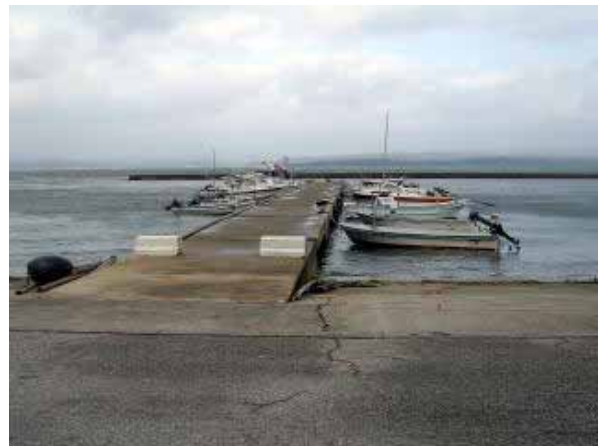
(f)

わくわくプラザで多くの噴砂が見られた。この液状化の影響で、写真(g)(h)に見られるように、岸壁がせり出していたが（東側に押されている）、写真(f)のように漁港の岸壁には大きな変状はなく、船の利用には問題はなさそうであった。

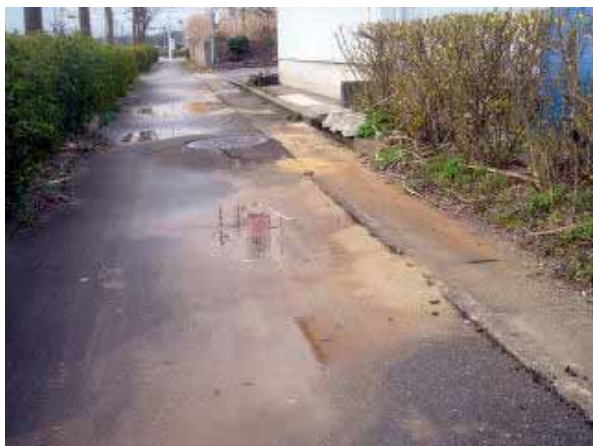
(a)

和倉温泉駅の近くでも、埋め戻し土によると思われる噴砂が見られた。

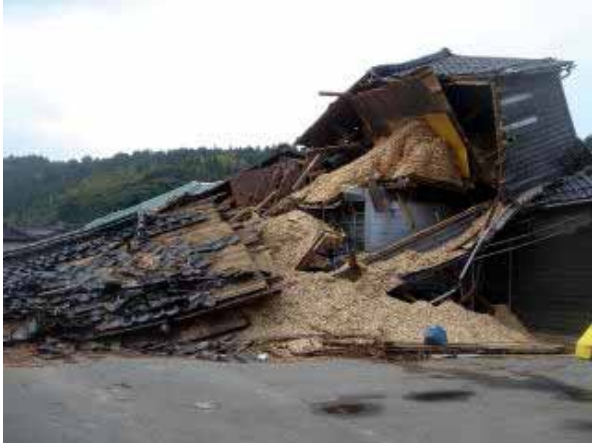
(a)

古い木造住宅が多く、倒壊・大破したものが少なくない。写真(a)のように木材を加工する施設が多いことが、今回の能登半島地域の特徴であり、安いコストで広い空間を確保するというこのため、大きな被害を受けた例が少なくない。このエリアの輪島地方合同庁舎の敷地に、震度6強を観測したJMAの地震計が設置されている。なお、写真(e)(f)に示すように噴砂も合同庁舎付近で見られた。前述の地震動で、液状化等の非線形化によって、短周期成分が小さくなっている可能性がある。

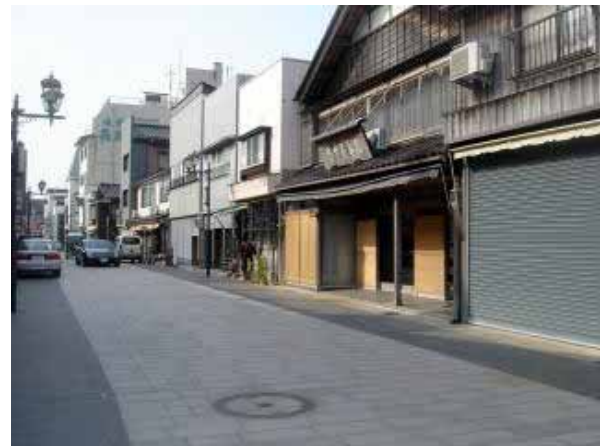
(d)

朝市通りの建物は、写真(d)のように、ほとんど被害はない。南北の裏側で、他の写真のように古い木造住宅の被害が見られた。商店街の建物は弱いと言われるが、ここは観光地であり、新しいまたは手入れが行われているといったことにより、建物が強度を有していたと思われる。

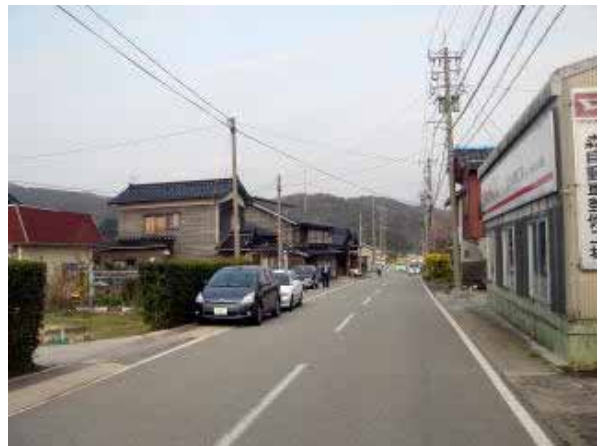
(f)

今回の地震で最も被害率が高かったと思われる。写真(e)は応用地質(株)が断層変位の可能性を指摘している水路⁷⁾(その地点は写真地点より少し北側：下流側になる)であり、写真(f)に示すように水路より東では被害はなさそうであった。

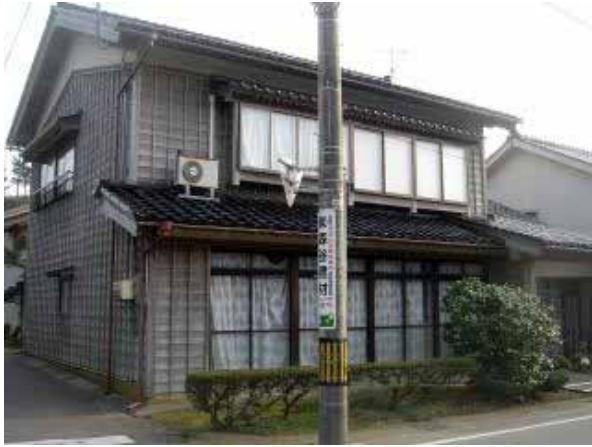
(m)

写真(m)と(n)は、数少ない被害をほとんど受けていない住宅である。被害を受けた住宅に比べ若干新しく壁のバランス等も違うようではあるが、本質的には同じような造りである。ただし、基礎がしっかりしている点が明らかに異なっているように思われた。倒れているものは、独立基礎が多く、このことが全壊のひとつの要因になったと思われる。

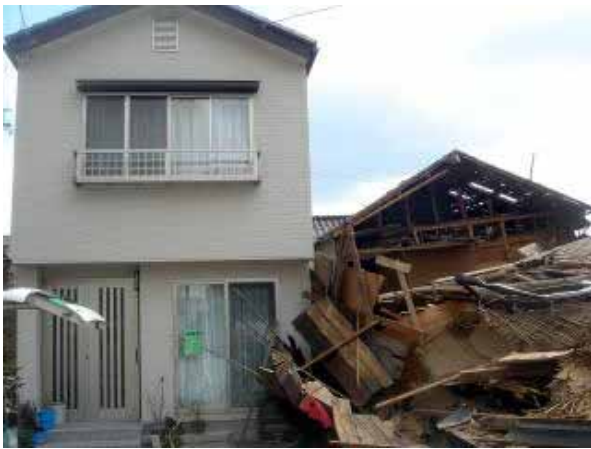
(e)

K-NETの直近では、建物がやや新しいこともあり、顕著な被害は見られず、駅との間で古い木造住宅の被害が目立った。写真(e)は、新旧の住宅が並ぶ典型的な例である。建物の被災度判定は過去の地震に比べて早く、写真(c)のように安全を示す緑色も貼られていた。穴水小の体育館で、写真(i)に示すように被害を受けている。

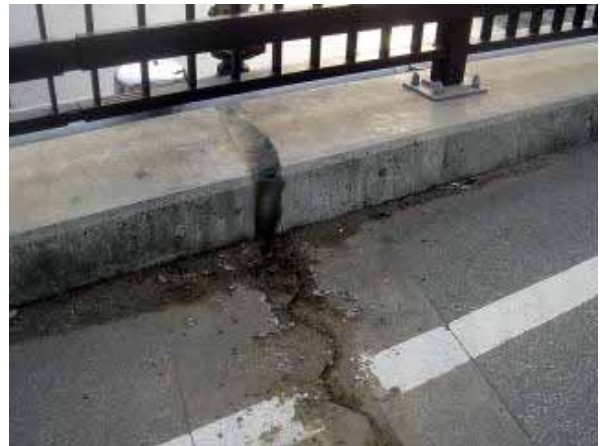
(b)

輪島市門前町道下にある鹿磯（かいそ）橋付近でいくつかの被害が見られた。位置関係は、**図 3.5** に示した通りである。橋自体は、写真**(b)**に見られるように少し地盤の変位により圧縮されているのと、盛土の取り付け部で沈下している程度である。写真**(c)(d)**のように管路にも若干の被害が見られる。上が水道、下が NTT である。写真**(e)(f)**のように、護岸の変状も見られる。写真**(g)(h)**のように河川堤防が崩れている。写真**(i)(h)**は近くの木材加工所での被害である。
