2007 年能登半島地震

被害調査報告

平成19年5月

日本技術開発株式会社

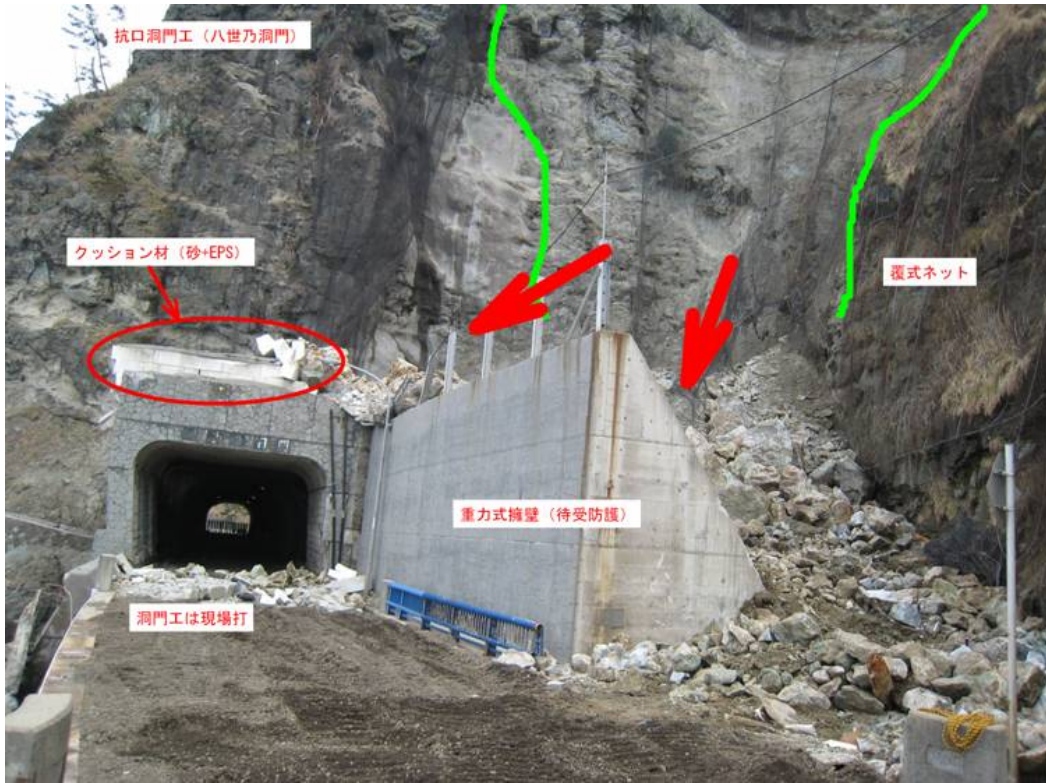
写真 3.2 八世乃洞門の被害概況

国道 249 号線の輪島市町野町曾々木にある八世乃（はせの）洞門（図 3.2 に赤丸で位置を示す）で、崖が崩壊した。海岸線に沿った浸食崖で、岩倉山の沢筋にあたる。連続するトンネル間の明かり部で、落石対策工が複数設置されている。斜面高は約 40～45m である。

凝灰岩が主体である。海側は亀裂が多く、崩壊箇所も相当程度の亀裂があったと推測される。地震により連鎖的な岩盤崩落が起きたと推測される。既設洞門は斜め上および側方からの衝撃により、柱がせん断破壊している。重力式擁壁は軽微な損傷。崩壊は本震翌日の余震で発生（現地業者談）であり、本震で緩み余震で崩落したと考えられる。

この箇所の復旧は容易でなく、珠洲市大谷方面へは迂回路経由を余儀なくされた。

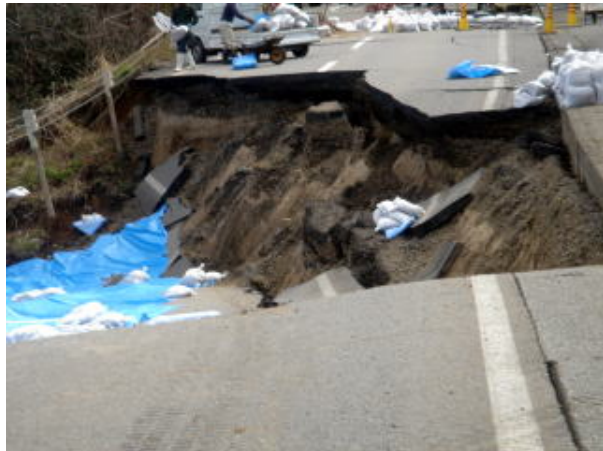
(b)

他では、国道 249 号線の志賀町と輪島市の境に近い大福寺辺りで、盛土崩壊等の被害が集中して見られた。写真に示した箇所は、幸い脇に旧道が残っており、片側通行による再開が早期に可能となった。

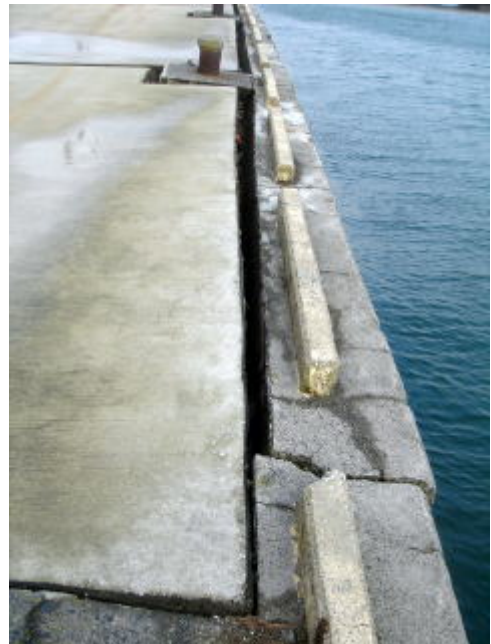
(f)

わくわくプラザで多くの噴砂が見られた。この液状化の影響で、写真(f)に見られるように、岸壁がせり出していたが（東側に押されている）、漁港の岸壁には大きな変状はなく、船の利用には問題はなさそうであった。

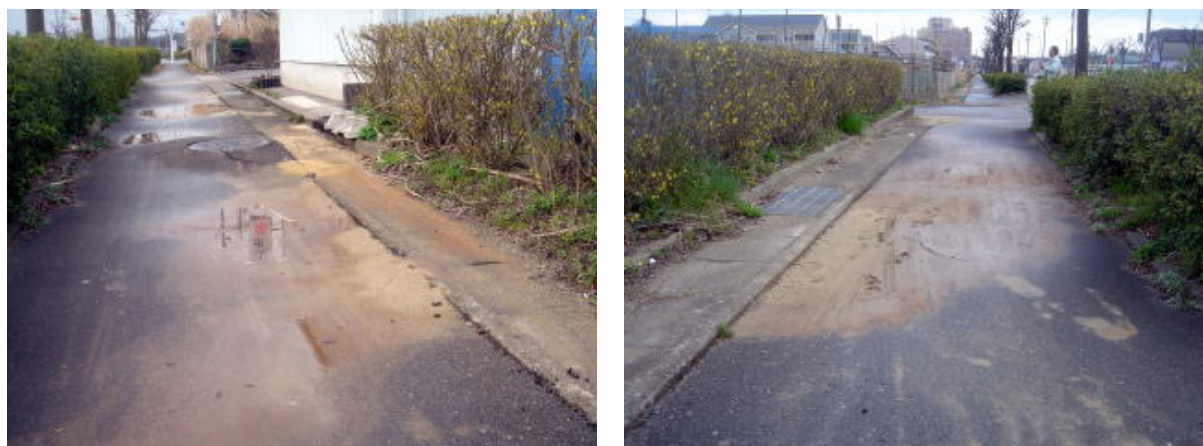
写真 3.9 和倉温泉駅付近で見られた噴砂

和倉温泉駅の近くでも、埋め戻し土によると思われる噴砂が見られた。

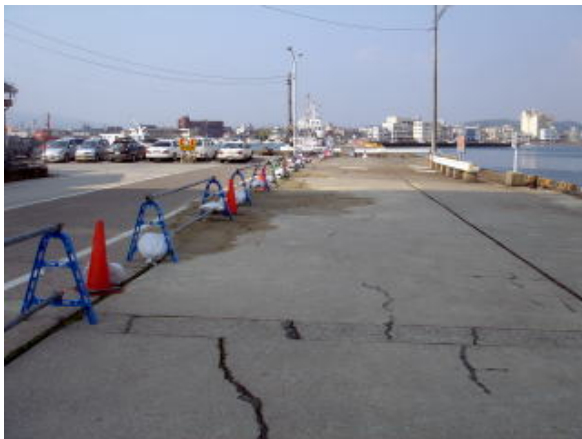
写真(a)～(d)は、矢田新町の岸壁での被害状況である。噴砂により、岸壁の背後地盤が沈下し、路面に亀裂が生じている。岸壁も若干せり出している可能性がある。

(a) 矢田新町の岸壁での噴砂・亀裂

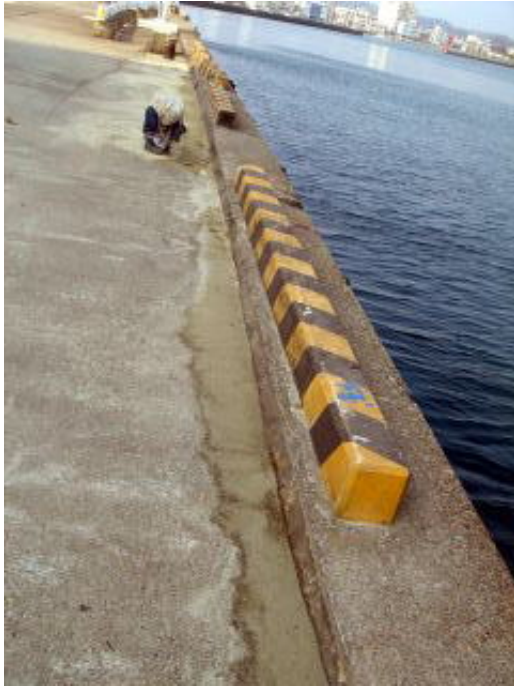
(c) 矢田新町の岸壁

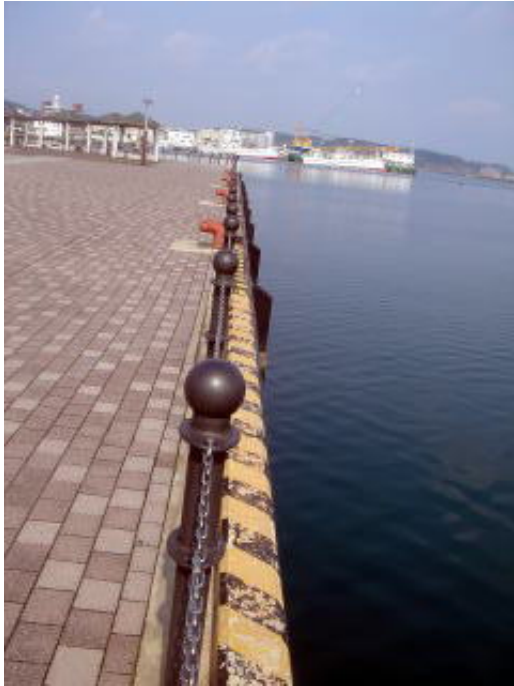
写真(e)～(h)は、七尾マリンパークにおける被害状況である。噴砂は、随所で発生しており、場所によっては相当量の砂が噴いたようで、地盤沈下が相当広範囲で発生していた。また、併設施設の能登食祭市場を取り囲むように、目立った地盤変状が見られたが、雨水管の埋め戻しが原因と見られる。食祭市場の近くの新しい部分の岸壁は写真(g)(h)に示すように、変状は見られなかった。背後地盤が液状化により沈下し、境界部で明瞭な段差が生じていることがわかる。脇の古い部分では、護岸流動によるはらみ出しを窺わせる亀裂がみられた。また、護岸自体に亀裂が入ったものや、継ぎ目部分で、剥離が発生しているものも見られた。

(g) マリンパークの岸壁

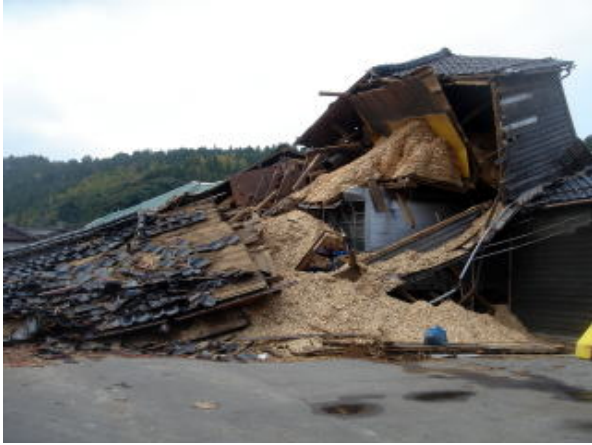
(a)

鳳至町では古い木造住宅が多く、倒壊・大破したものが少なくない。写真(a)のように木材を加工する施設が多いことが、今回の能登半島地域の特徴であり、安いコストで広い空間を確保するということのため、大きな被害を受けた例が少なくない。このエリアの輪島地方合同庁舎の敷地に、震度6強を観測したJMAの地震計が設置されている。なお、写真(d)に示すように噴砂も合同庁舎付近で見られた。

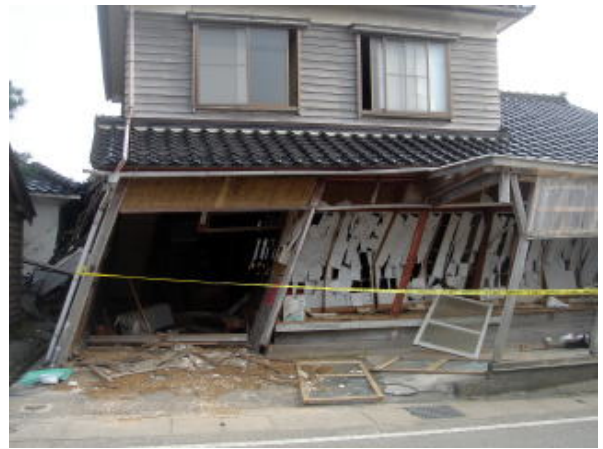
(h)

門前町道下地区は、今回の地震で最も被害率が高かったと思われる。

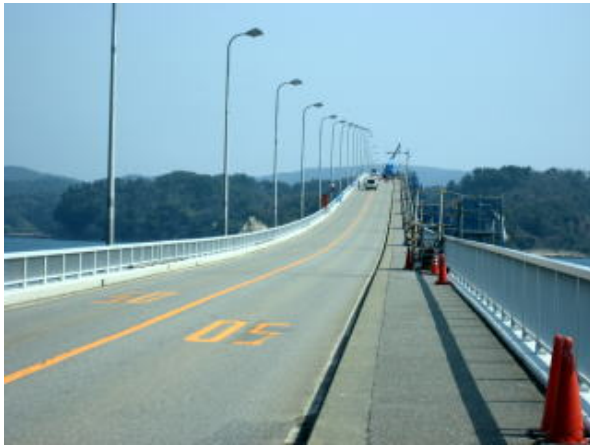
(a)

北陸地方整備局²⁾によれば、能登島大橋は中間付近の橋脚部にひびわれが生じたことにより、発災初期に通行止めの規制が実施されている。第2回調査時（4月9日、10日）では、写真(a)(b)にみられるように応急の補修工事は完了している模様である。1回目調査時で既に写真(c)(d)の状態であったので、何らかの補強工事を行っていた最中であつたかと思われる。

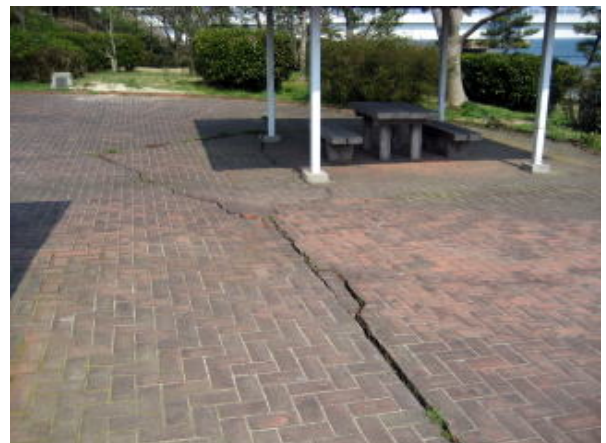
橋の本土側では、写真(e)のように岸壁にずれが生じているほか、写真(f)のように近くにある広

場で地盤の変状が確認された。能登島大橋へと繋がる道路の路面や橋取付部では目立った損傷は見られなかった。

(f)広場での亀裂

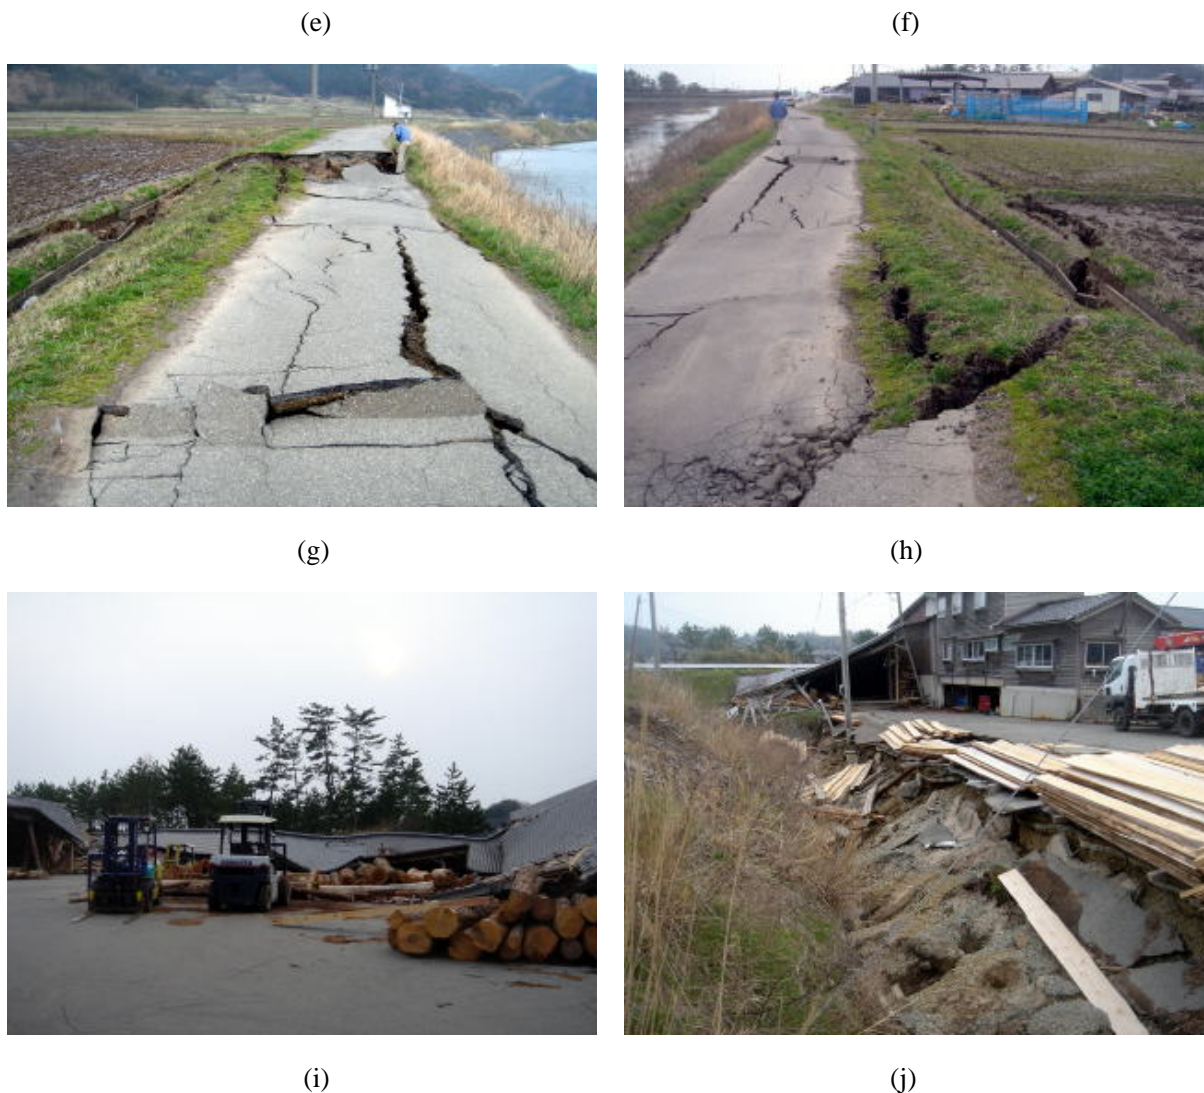
写真 5.3 輪島市門前町道下の鹿磯橋付近の被害

輪島市門前町道下にある鹿磯（かいそ）橋付近でいくつかの被害が見られた。位置関係は、図 3.5 に示した通りである。橋自体は、写真(b)に見られるように少し地盤の変位により圧縮されているのと、盛土の取り付け部で沈下している程度である。写真(c)(d)のように管路にも若干の被害が見られる。上が水道、下が NTT かと思われる。写真(e)(f)のように、護岸の変状も見られる。写真(g)(h)のように河川堤防が崩れている。写真(i)(h)は近くの木材加工所での被害である。
