# 2007 年能登半島地震

## 被害調査報告

平成19年5月

日本技術開発株式会社

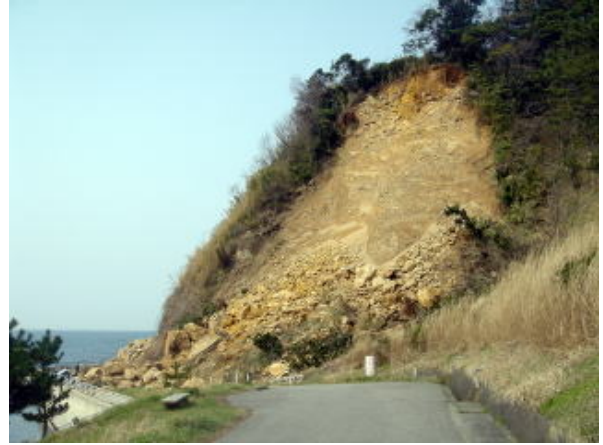
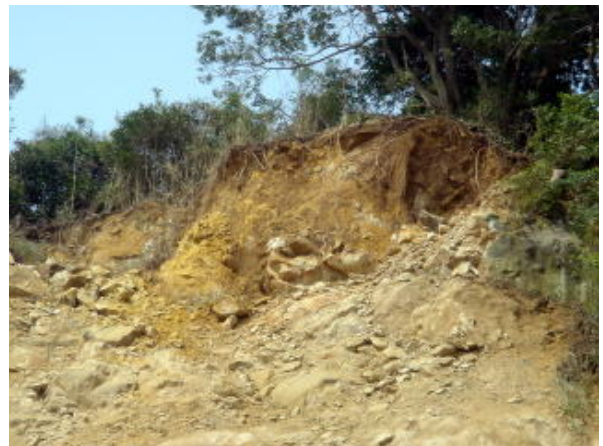
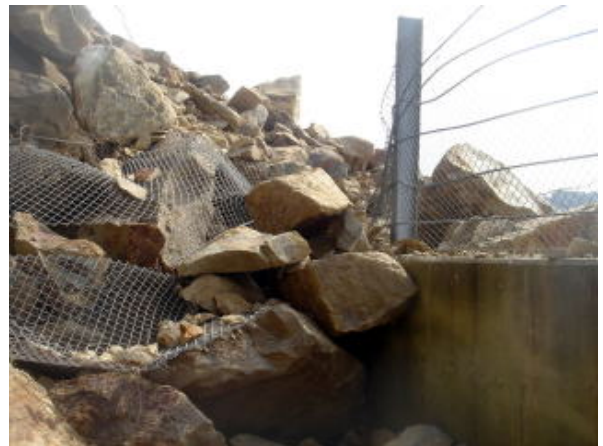
写真 3.1 輪島市竜ヶ崎における被害状況

輪島市輪島崎町の袖ヶ浜海岸・竜ヶ崎で崖崩れがあった（図 3.1 で赤く囲んだところ）。写真(c)に見られるように、軽ワゴン車が巻き込まれた。朝日新聞の取材によれば、車の所有者は長谷川弘志さん(68)で、海藻を拾いに車を停めて降り、30m 程度歩いたところで、地震が起きたそうである。砂岩の風化が進んでおり、脆い印象である。平成 8 年の災害復旧工事として、防護ネット等の対策が施してあったようであるが（写真(e)(f)、あまり効果はなかったようである。ただし、ここは遊歩道であって、一般交通に支障がある道路ではない。

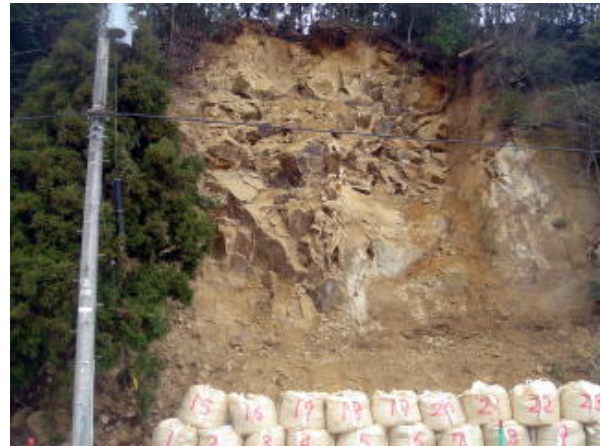
写真 3.4 崖崩れの状況（七尾市中島町塩津）

### 3.1.3 七尾市中島町塩津

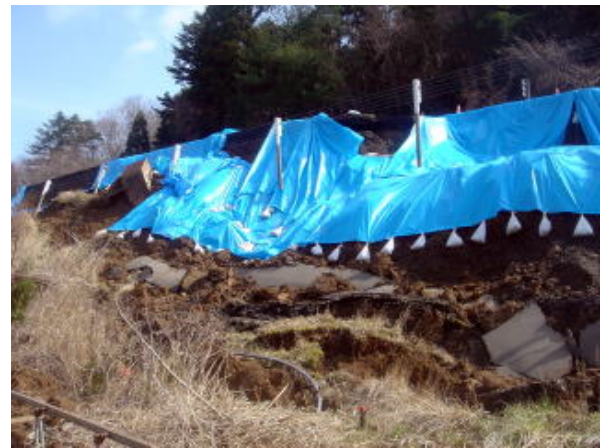
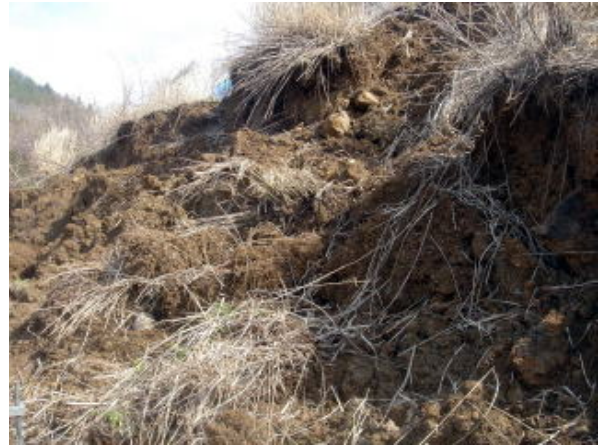
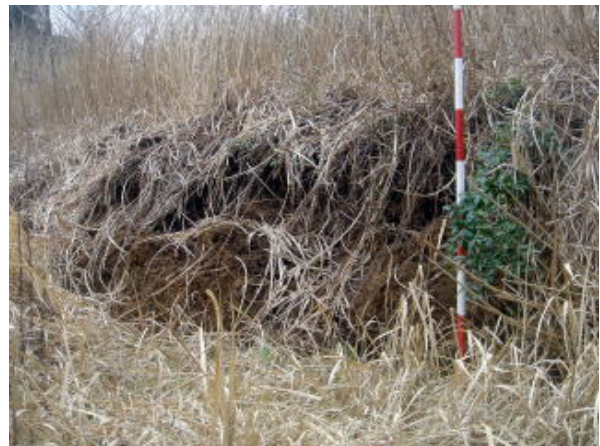
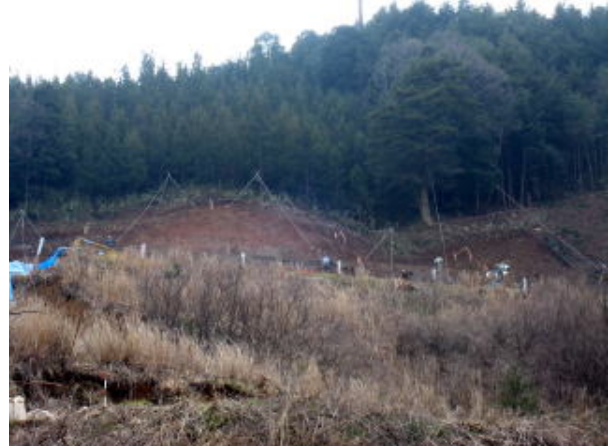
写真 3.5 能登有料道路（土川付近）における盛土崩壊

横田 IC と徳田大津 IC の間の豊川橋の北側で、大規模な盛土崩壊が見られた。写真(f)に見られるように、下の一般道の近くにまで、すべり先端が達している。写真(c)に見られるように、NTT のものと思われるケーブルも巻き込まれている。

写真(g)と(h)は、2 回目の調査の際における復旧工事の状況である。下部をトンパックで抑え、道路面付近の工事を行っている。横田 IC までは 4/20、穴水 IC までは 4/27 に、予定通り全線の供用を再開している。本格復旧工事はこれからであり、10 月頃までに補強盛土による工事が行われる予定となっている。

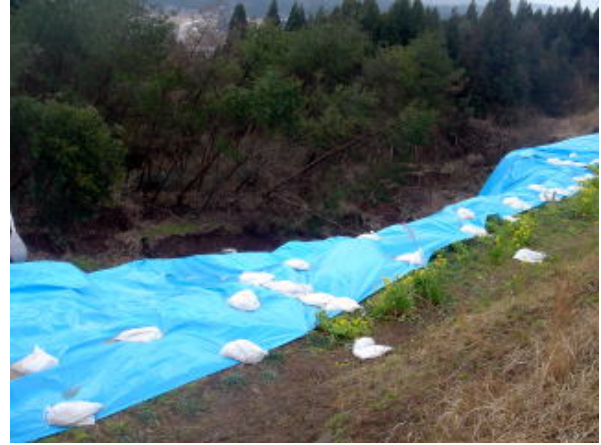
写真 3.6 能登自動車道（横田 IC 付近）における盛土崩壊

横田 IC の料金所を抜け、本線に流入するところで谷を埋めた盛土が崩壊した。

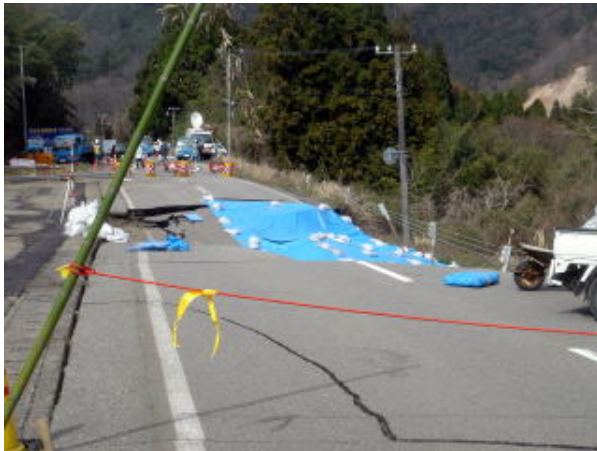
写真 3.7 国道 249 号大福寺付近における盛土崩壊

他では、国道 249 号線の志賀町と輪島市の境に近い大福寺辺りで、盛土崩壊等の被害が集中して見られた。写真に示した箇所は、幸い脇に旧道が残っており、片側通行による再開が早期に可能となった。

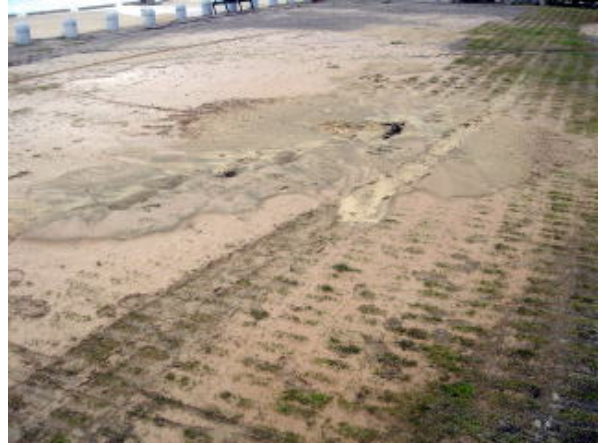
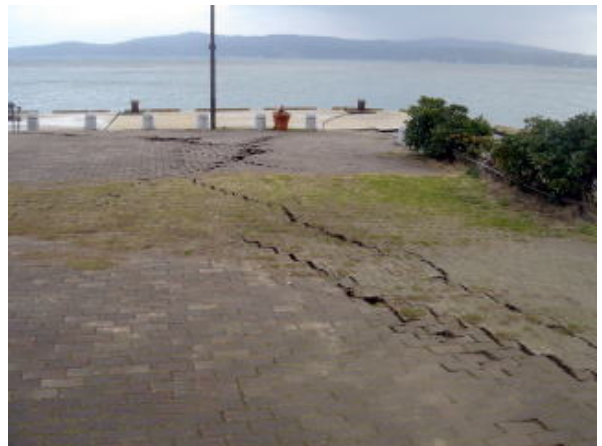
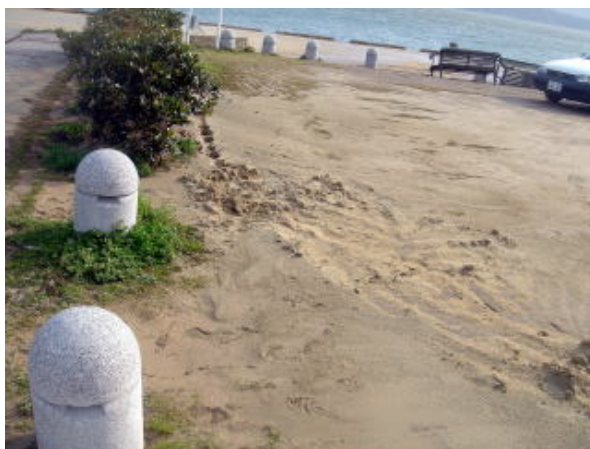
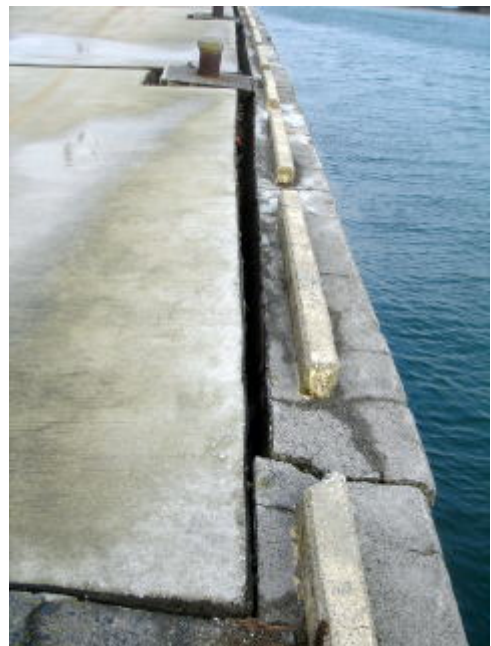
写真 3.8 和倉港における液状化

わくわくプラザで多くの噴砂が見られた。この液状化の影響で、写真(f)に見られるように、岸壁がせり出していたが（東側に押されている）、漁港の岸壁には大きな変状はなく、船の利用には問題はなさそうであった。

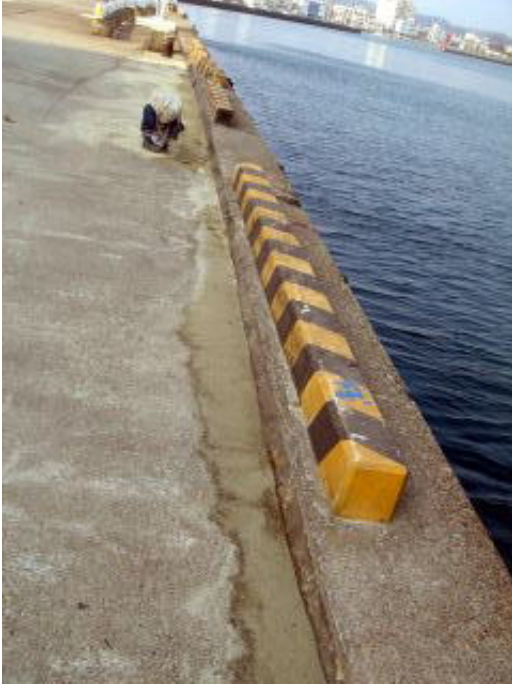
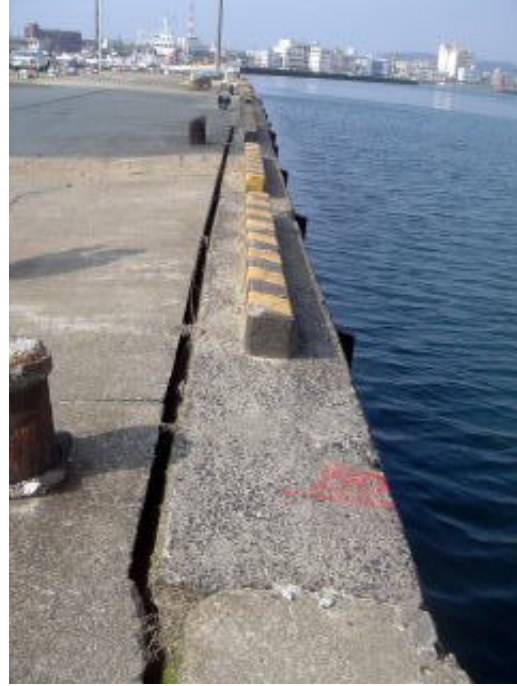
写真(a)～(d)は、矢田新町の岸壁での被害状況である。噴砂により、岸壁の背後地盤が沈下し、路面に亀裂が生じている。岸壁も若干せり出している可能性がある。

(c) 矢田新町の岸壁

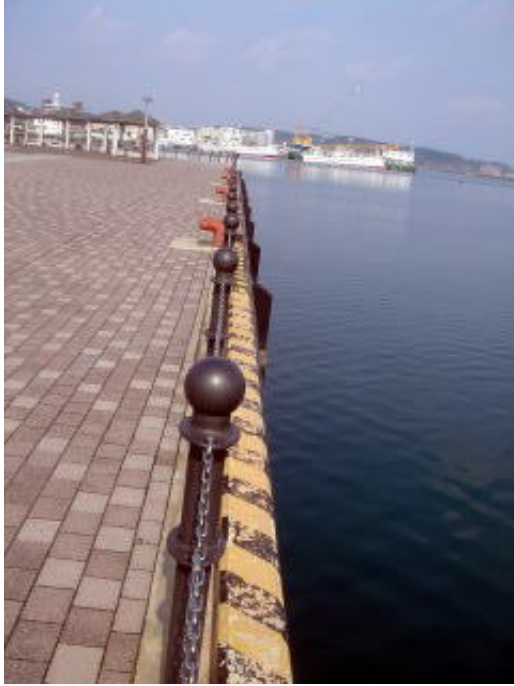
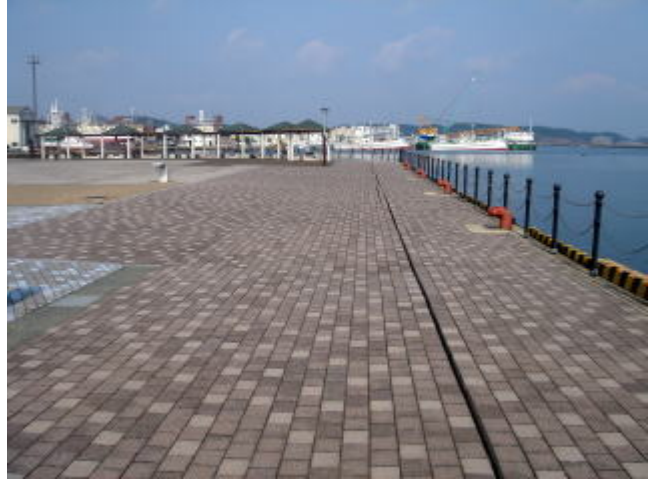
写真(e)～(h)は、七尾マリンパークにおける被害状況である。噴砂は、随所で発生しており、場所によっては相当量の砂が噴いたようで、地盤沈下が相当広範囲で発生していた。また、併設施設の能登食祭市場を取り囲むように、目立った地盤変状が見られたが、雨水管の埋め戻しが原因と見られる。食祭市場の近くの新しい部分の岸壁は写真(g)(h)に示すように、変状は見られなかった。背後地盤が液状化により沈下し、境界部で明瞭な段差が生じていることがわかる。脇の古い部分では、護岸流動によるはらみ出しを窺わせる亀裂がみられた。また、護岸自体に亀裂が入ったものや、継ぎ目部分で、剥離が発生しているものも見られた。

(g) マリンパークの岸壁

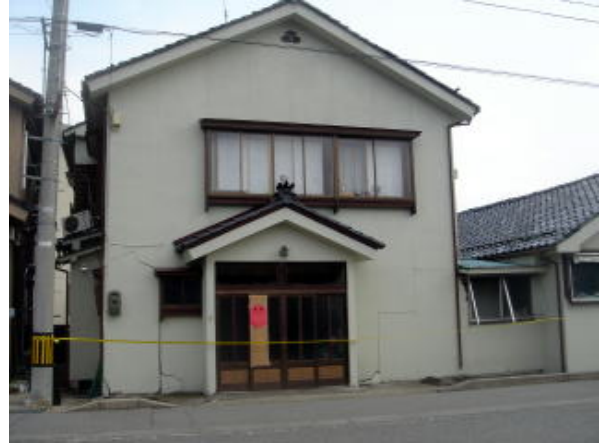
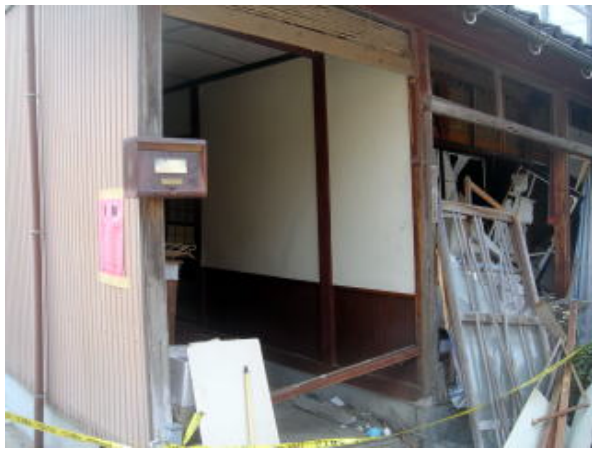
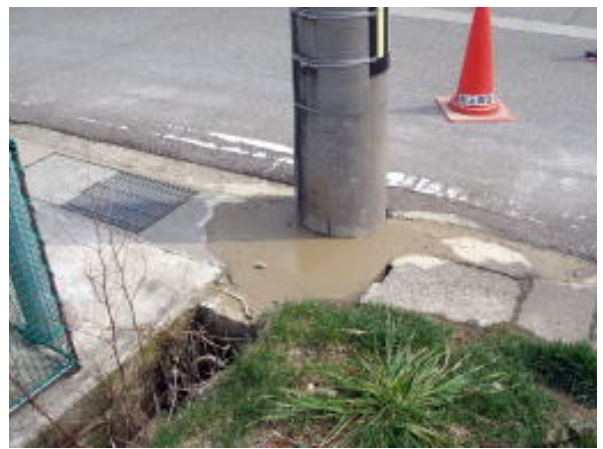
写真 4.1 輪島市鳳至町における住宅被害

鳳至町では古い木造住宅が多く、倒壊・大破したものが少なくない。写真(a)のように木材を加工する施設が多いことが、今回の能登半島地域の特徴であり、安いコストで広い空間を確保するということのため、大きな被害を受けた例が少なくない。このエリアの輪島地方合同庁舎の敷地に、震度6強を観測したJMAの地震計が設置されている。なお、写真(d)に示すように噴砂も合同庁舎付近で見られた。

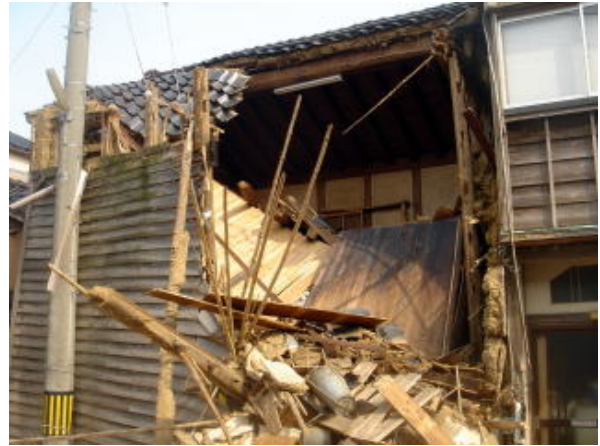
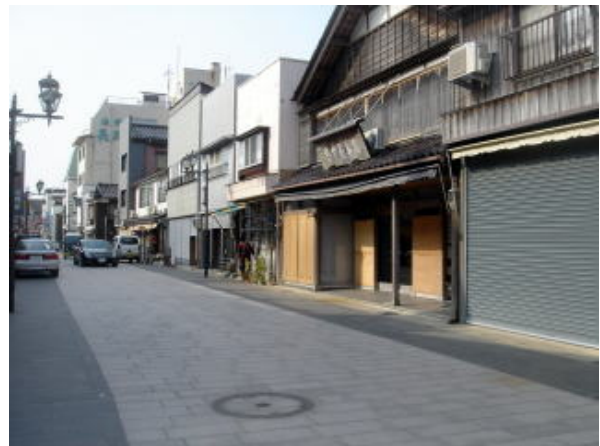
写真 4.2 輪島市河井町（朝市付近）における住宅被害

河井町の朝市通りの建物は、写真(d)のように、ほとんど被害はない。南北の裏側で、他の写真のように古い木造住宅の被害が見られた。商店街の建物は弱いと言われるが、ここは観光地であり、新しいまたは手入れが行われているといったことにより、建物が強度を有していたと思われる。

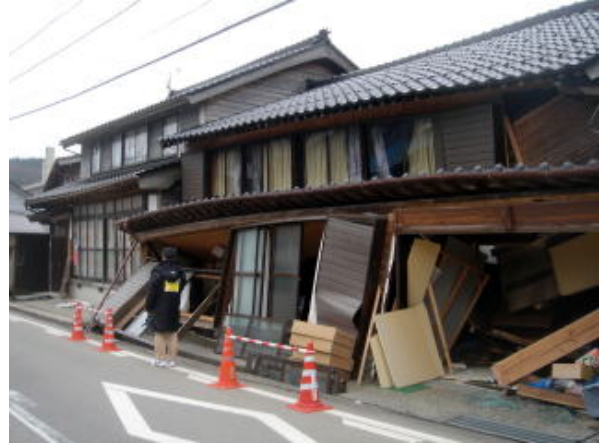
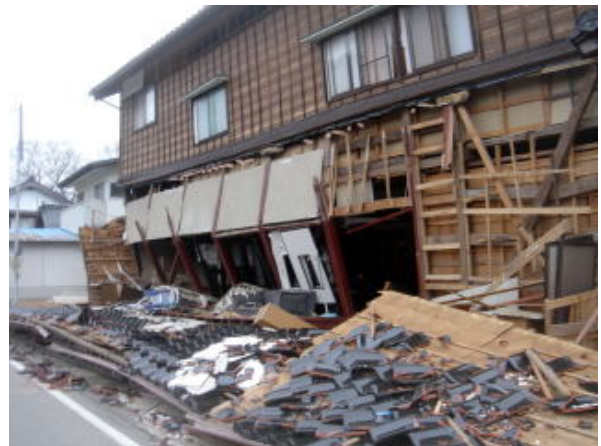
写真 4.3 輪島市門前町の門前総合支所付近における住宅被害

門前総合支所の震度計で震度6強を観測しており（波形データなし）、図4.2に示す門前総合支所及び総持寺周辺のエリアでは古い木造住宅の被害が多く見られた。支所、門前東小、門前高はRC造であるが、目立った被害はない。支所や門前高は事前に耐震補強が行われていた。建物は新しくはないので、補強していなければ、柱にひび割れが生じるような被害が発生していた可能性があり、耐震補強の効果を示す好例と思われる。

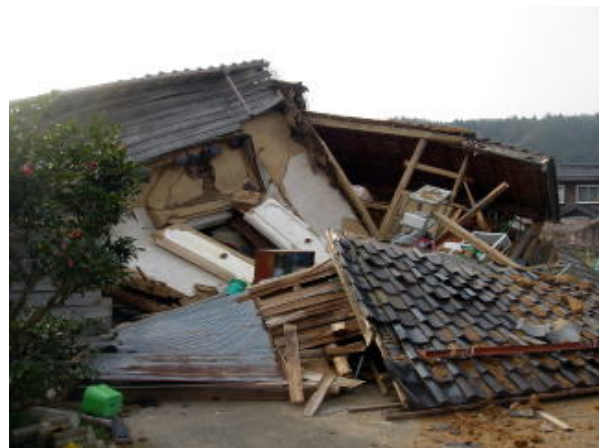
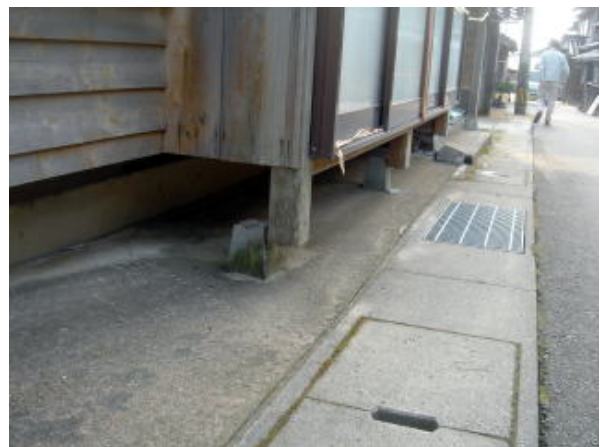
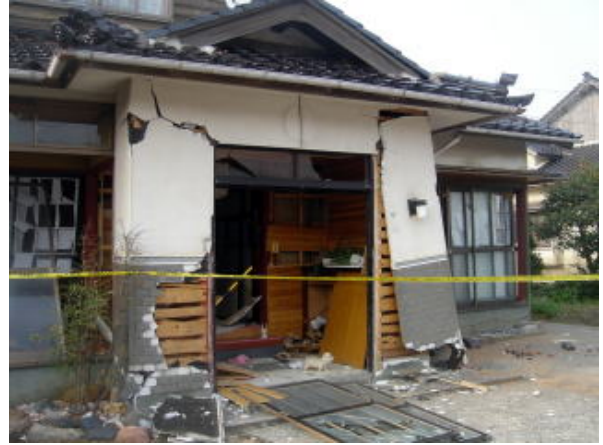
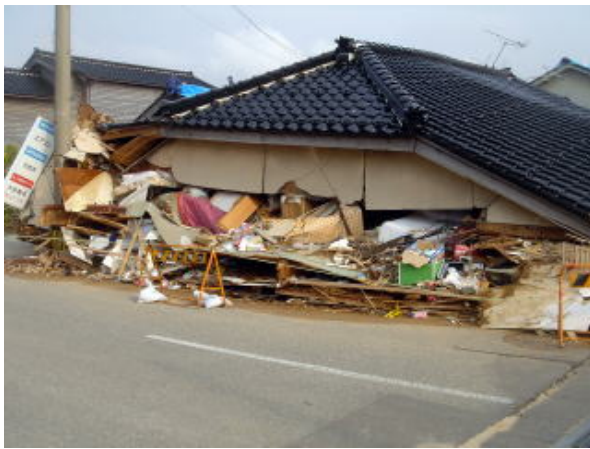
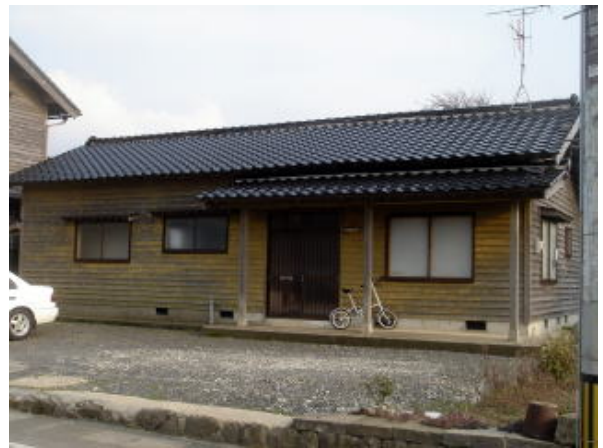
写真 4.4 輪島市門前町道下地区における住宅被害

門前町道下地区は、今回の地震で最も被害率が高かったと思われる。

写真(i)と(j)は、被害をほとんど受けていない数少ない住宅である。被害を受けた住宅に比べ若干新しく壁のバランス等も違うようではあるが、本質的には同じような造りである。ただし、基礎がしっかりしている点が明らかに異なっているように思われた。倒れているものは、独立基礎が多く、このことが全壊のひとつの要因になったと思われる。詳しくは、4.4で述べる。

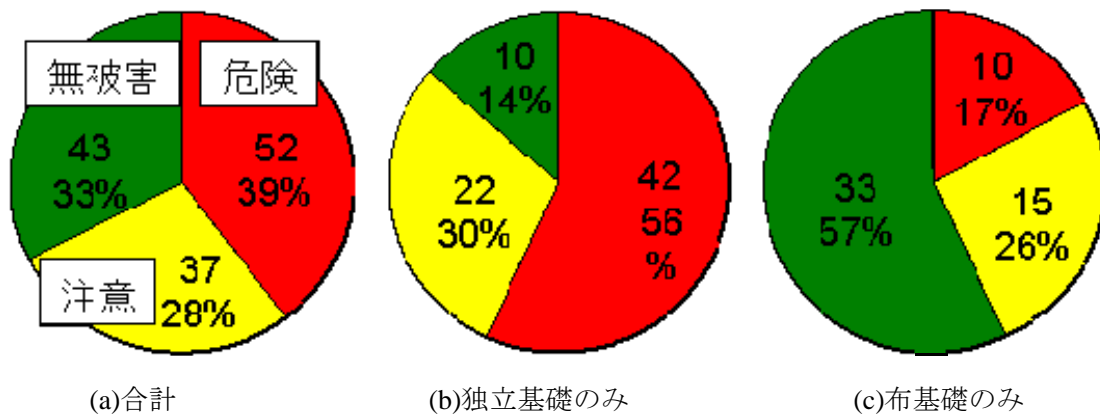
図 4.6 基礎構造別の被害棟数の割合

表 4.1 は、調査結果を集計したものである。図 4.6 は、全体、基礎の種類別に被害の内訳をグラフ表示したものである。調査した範囲では、およそ 4 割の建物が大きな被害を受けており、およそ 7 割の建物が何らかの被害を受けていた。そして独立基礎の建物は、6 割近くが大きな被害を受けており、被害を受けていない建物は 1 割あまりに過ぎなかった。一方、布基礎の建物は、6 割近くの建物が被害を受けておらず、基礎形状で被害の傾向が明らかに違っていた。しかし、布基礎のものでも大きな被害を受けたものが 2 割弱あり、大きな間口や瓦屋根による重い上部構造が一因であると考えられる。

輪島市門前町道下地区の建物被害調査を行ったところ、基礎形状が被害に大きく影響している可能性を示す結果が得られた。ただ、被害が大きかった独立基礎の建物は、古い建物が多いので、

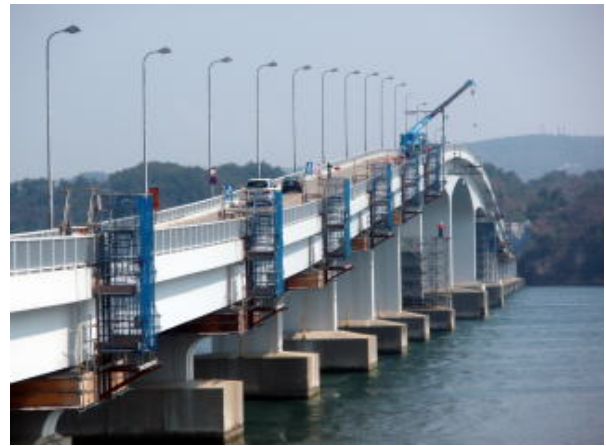
北陸地方整備局<sup>2)</sup>によれば、能登島大橋は中間付近の橋脚部にひびわれが生じたことにより、発災初期に通行止めの規制が実施されている。第2回調査時（4月9日、10日）では、写真(a)(b)にみられるように応急の補修工事は完了している模様である。1回目調査時で既に写真(c)(d)の状態であったので、何らかの補強工事を行っていた最中であつたかと思われる。

(b)補修工事を行っている

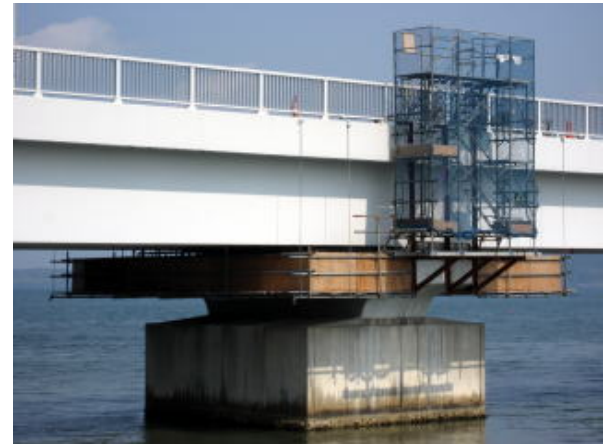
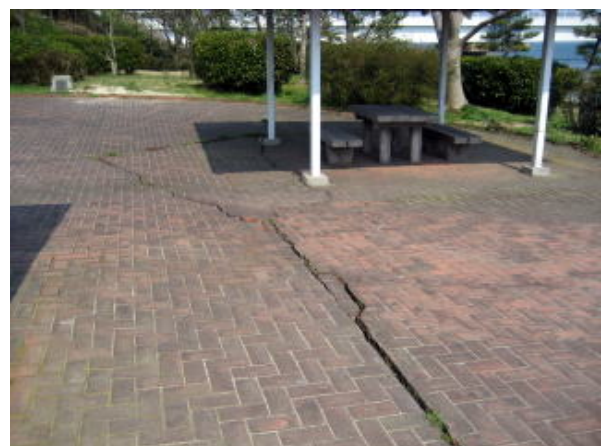
橋の本土側では、写真(e)のように岸壁にずれが生じているほか、写真(f)のように近くにある広

(f)広場での亀裂

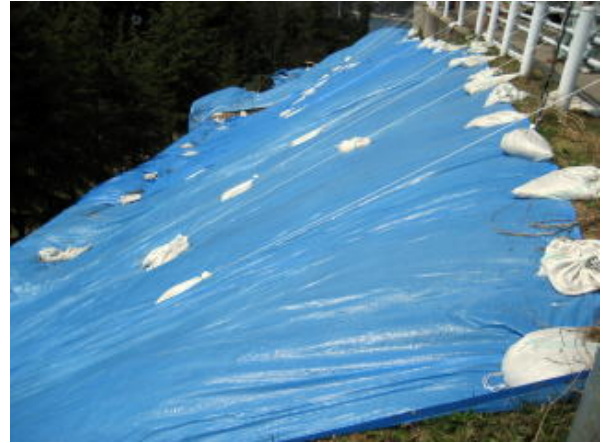
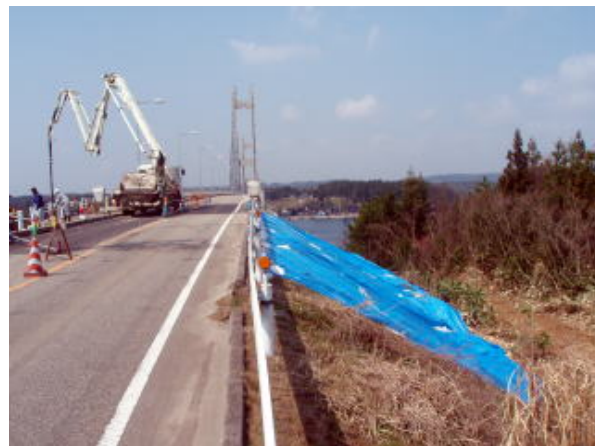
ツインブリッジのとでは、能登島側の取付部で段差が生じており、写真(d)に見られるように段差解消の補修の跡がみられる（第2回被害調査：4月10日現在）。取付部の両側面にはブルーシートが掛けられており、盛土が若干流出あるいは滑落したかと思われる。取付部付近では作業車が止まっており、ケーブルを抜き出す（あるいは設置？）作業が行われていた。これにより、一部で片側交互通行となっていた。

(d) 応急復旧による取付部段差の修復跡と思われる  
写真 5.2 ツインブリッジのと

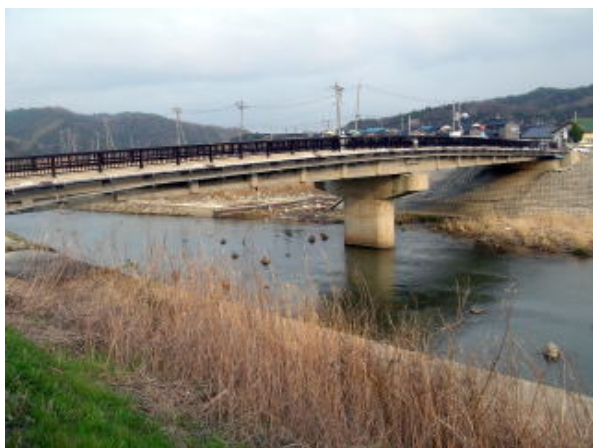
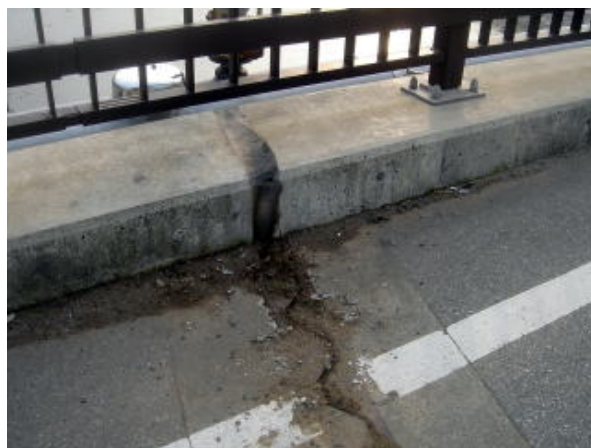
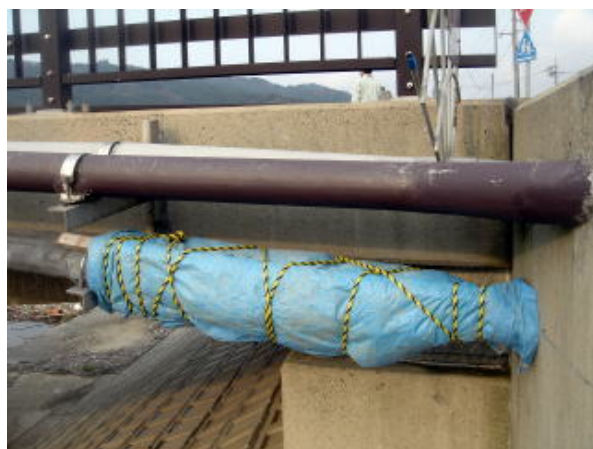
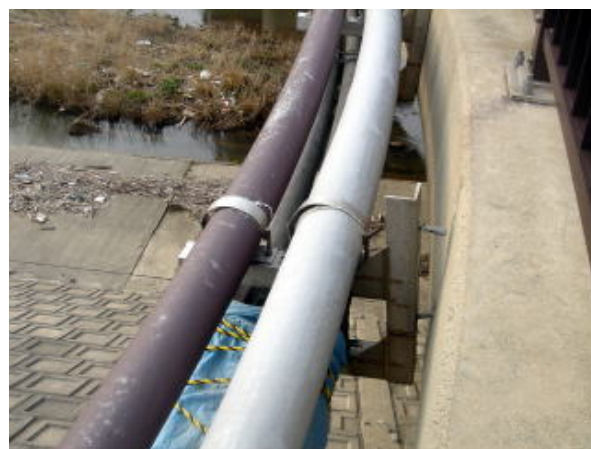
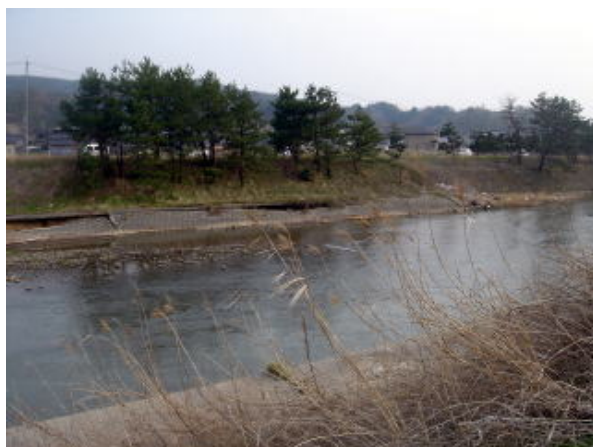
写真 5.3 輪島市門前町道下の鹿磯橋付近の被害

輪島市門前町道下にある鹿磯（かいそ）橋付近でいくつかの被害が見られた。位置関係は、図 3.5 に示した通りである。橋自体は、写真(b)に見られるように少し地盤の変位により圧縮されているのと、盛土の取り付け部で沈下している程度である。写真(c)(d)のように管路にも若干の被害が見られる。上が水道、下が NTT かと思われる。写真(e)(f)のように、護岸の変状も見られる。写真(g)(h)のように河川堤防が崩れている。写真(i)(h)は近くの木材加工所での被害である。

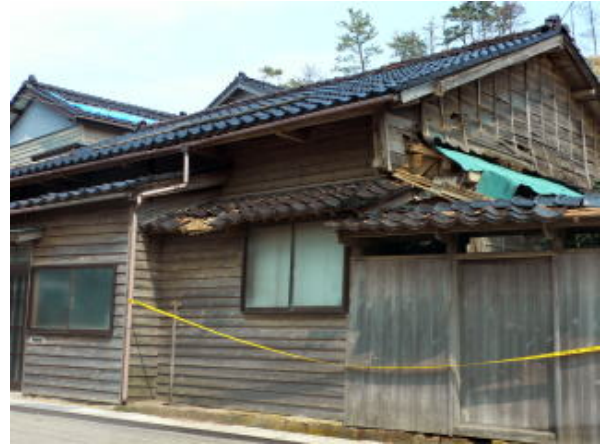
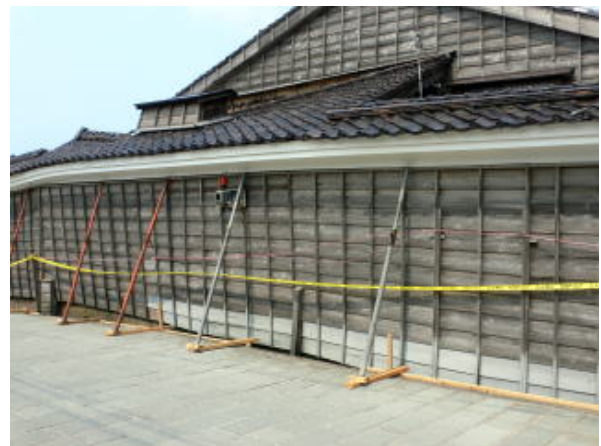
写真 5.4 伝統的街並みの残る黒島地区における被害

輪島市門前町黒島地区は、黒い瓦屋根と下見板張りという伝統的な家並みが続くところで、輪島市では能登観光のひとつとして、文化財保護法による「伝統的建物群」としての保存を検討し始めていたところであった。しかしながら、地震により、多くの住宅が深刻な被害を受けた。特に、県指定文化財の「角海家（かどみけ）住宅」が、壁や塀が崩れるなど大きな被害を受けてしまったのは残念なことである。山本正紀氏のウェブサイト (<http://www.myjo.org/photo/01170209.htm>) に 2005 年時の写真が掲載されている。黒島は、江戸時代は天領として、北前船の寄港地として栄えたところで、角海家住宅はその当時の船問屋の建物である。街並みの再建は容易ではない。住民の多くが高齢者であり、一人暮らしの高齢者も多い。元々、2割が空き家である。
