2007年3月25日能登半島地震と被害の特徴について

2007年4月6日

日本技術開発(株) 磯山龍二

このメモは直後の調査に基づく地震、被害の特徴を暫定的、個人的にまとめたものである。

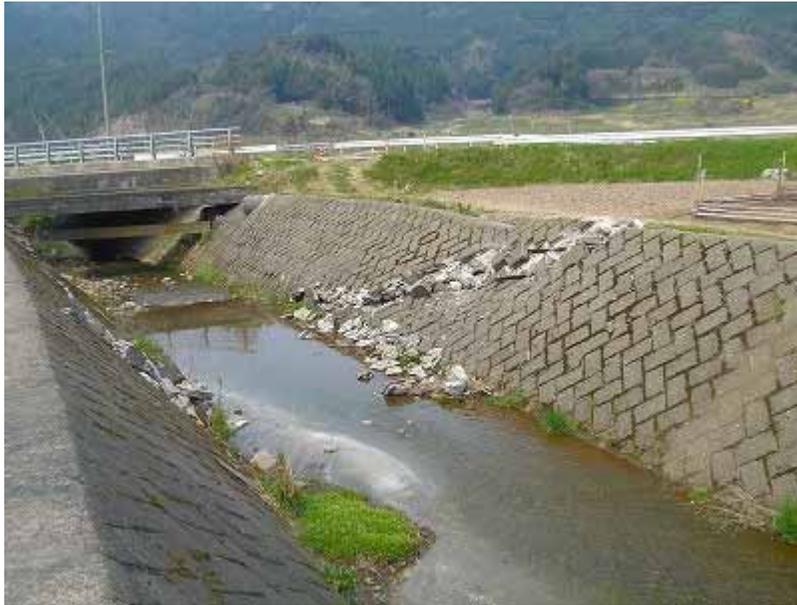
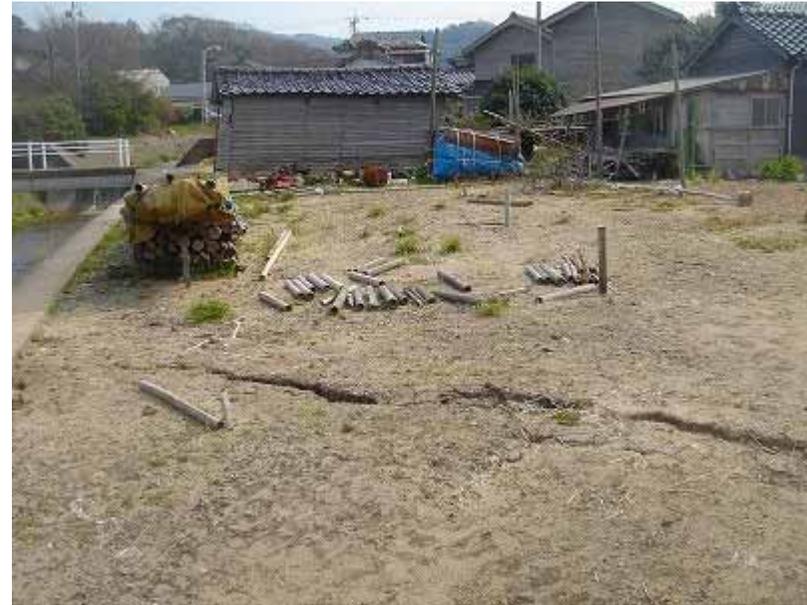
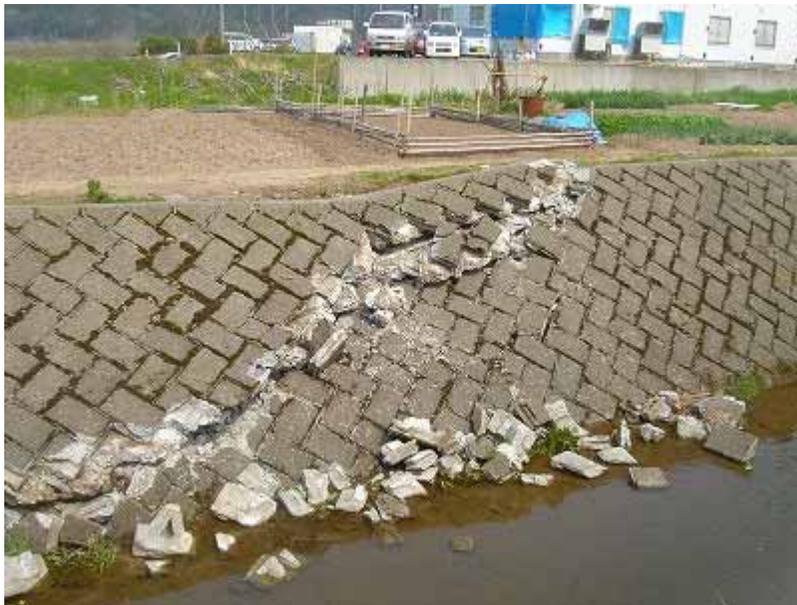
輪島市門前町道下地区に現れた地震断層

最も家屋被害の大きかった道下(とうげ)地区に現れた断層とおもわれる変状。

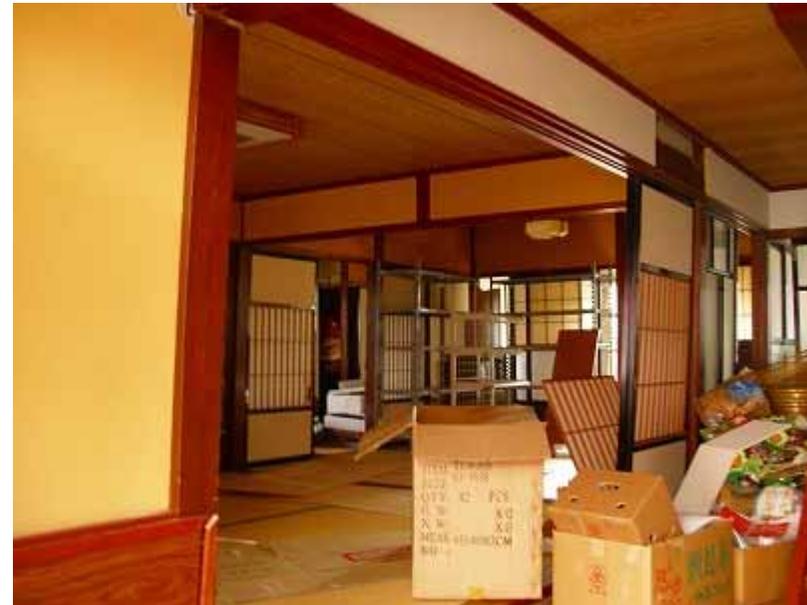
大きな空間の内部に壁が少ない(道下地)

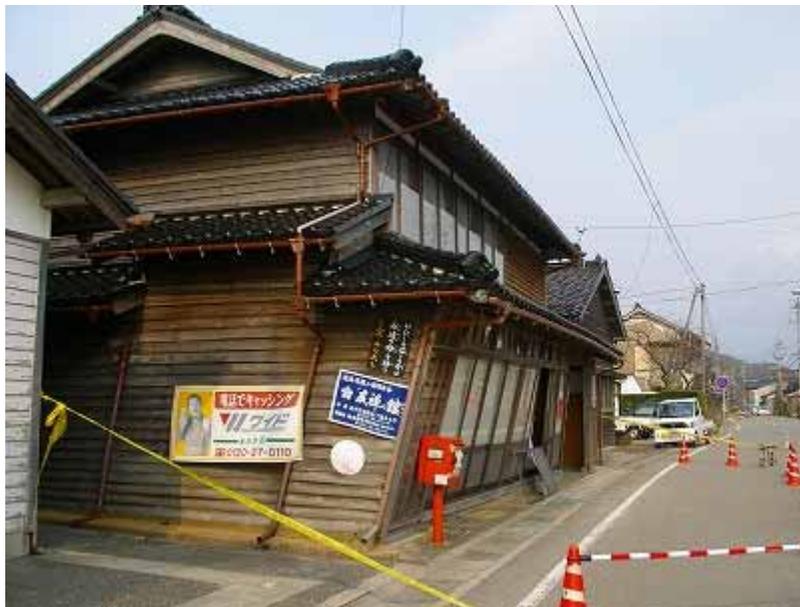
典型的な家屋。南向きに大きな間口(門前町道下)

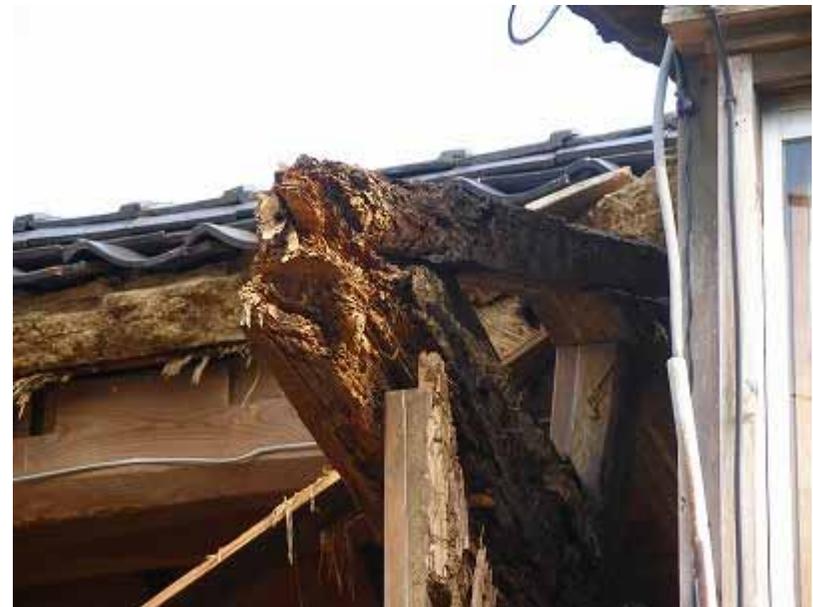
瓦の下に厚い土層、老朽化した梁(輪島市河井町)

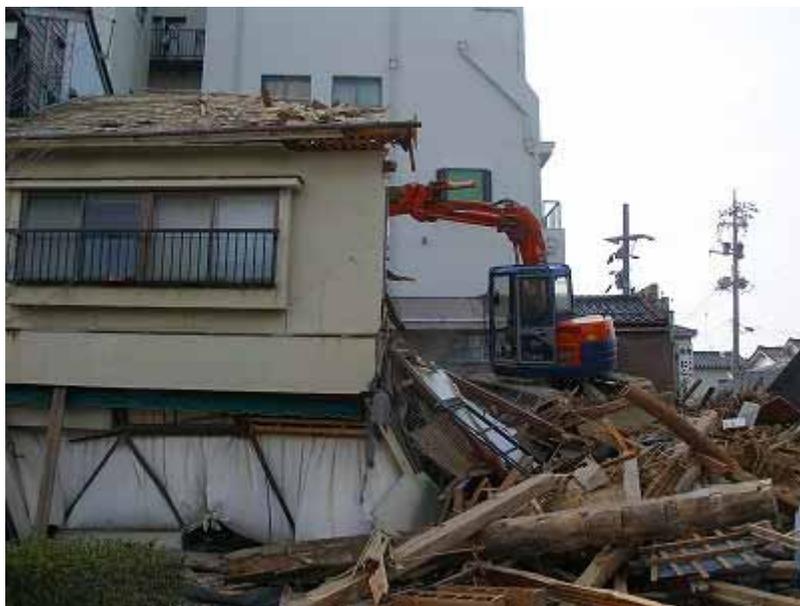
外観的には新しいが大きな梁(輪島市河井町)

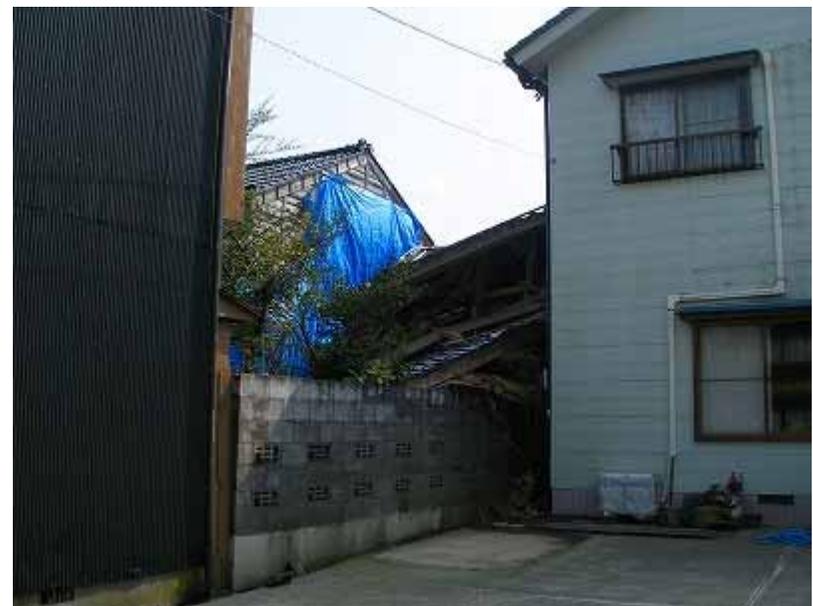
ブロック塀はそれほどでもない(輪島鳳至町)

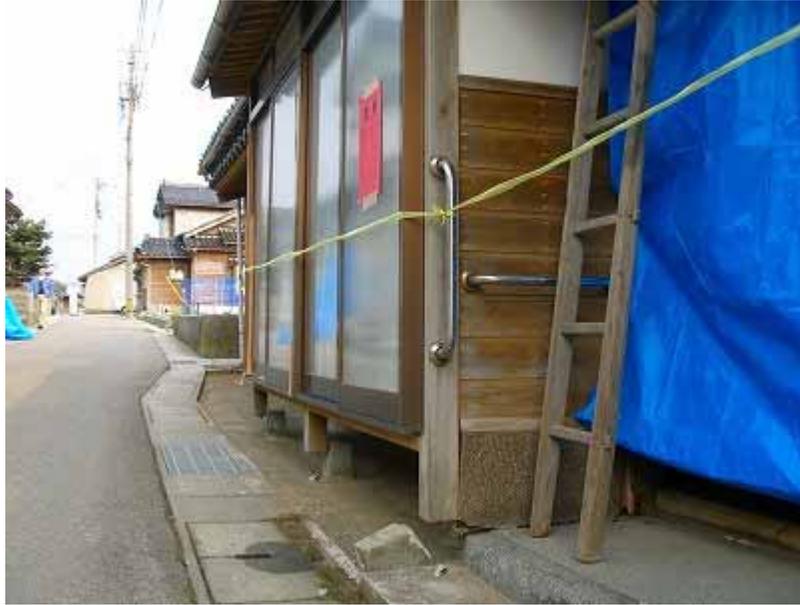
左上: 束石基礎(独立基礎)から柱がはずれている。この家屋はこの状態で留まっているが、柱が落ちると各柱に一気に不均衡な力が働き崩壊に至った可能性が高い(道下地区)。

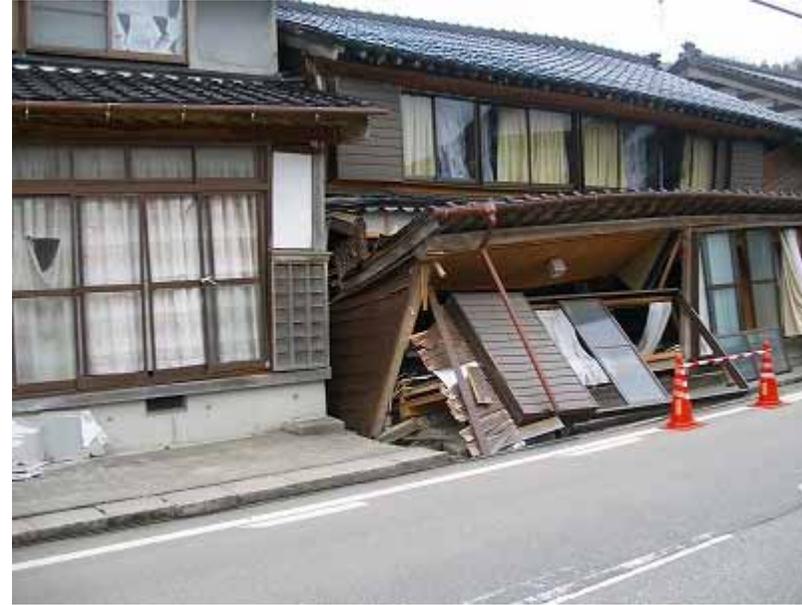
右上: 右の建物の基礎は独立と思われる。左の家屋は布基礎で被害は軽微(門前地区)。建物としては新しい。

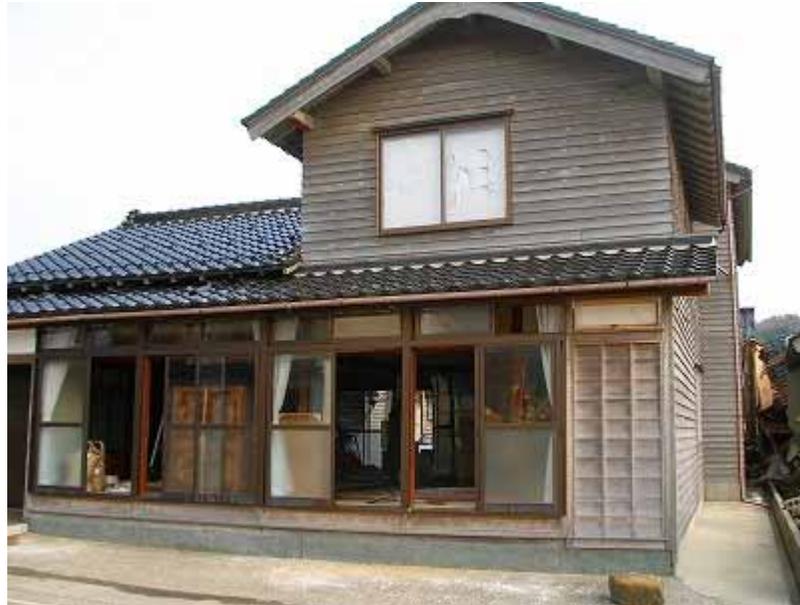
左下: 布基礎(あるいはた基礎かもしれない)の家屋、間口は大きいものの被害軽微(道下地区)

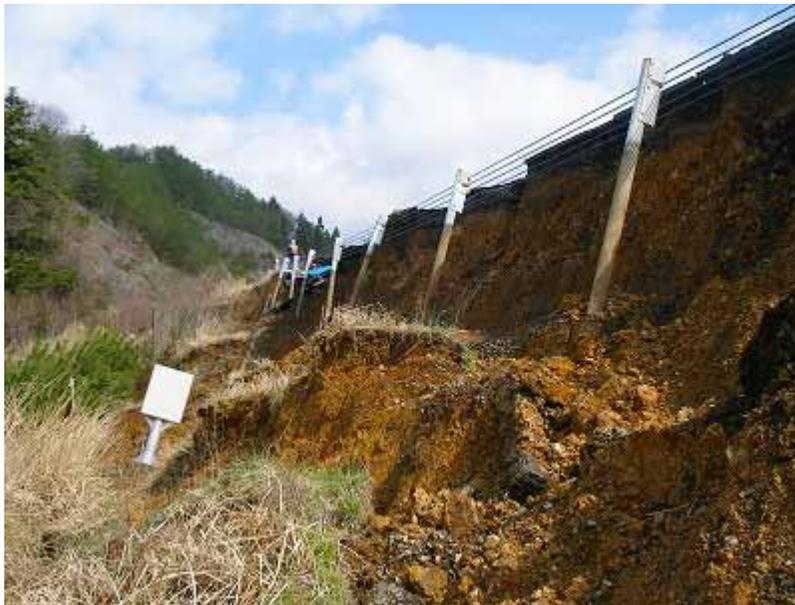
能登有料道路の盛土崩壊(七尾市)

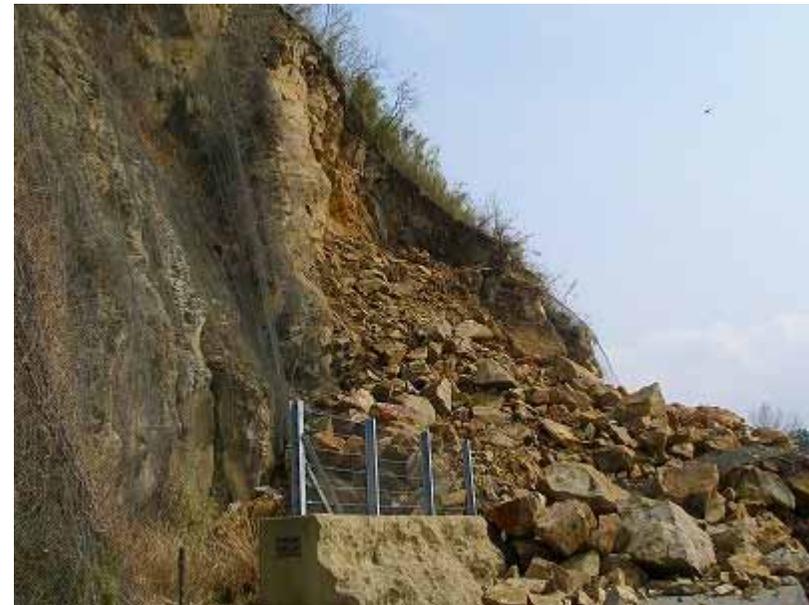
斜落石防護ネット、防護工を突き破って崩壊(輪島市)

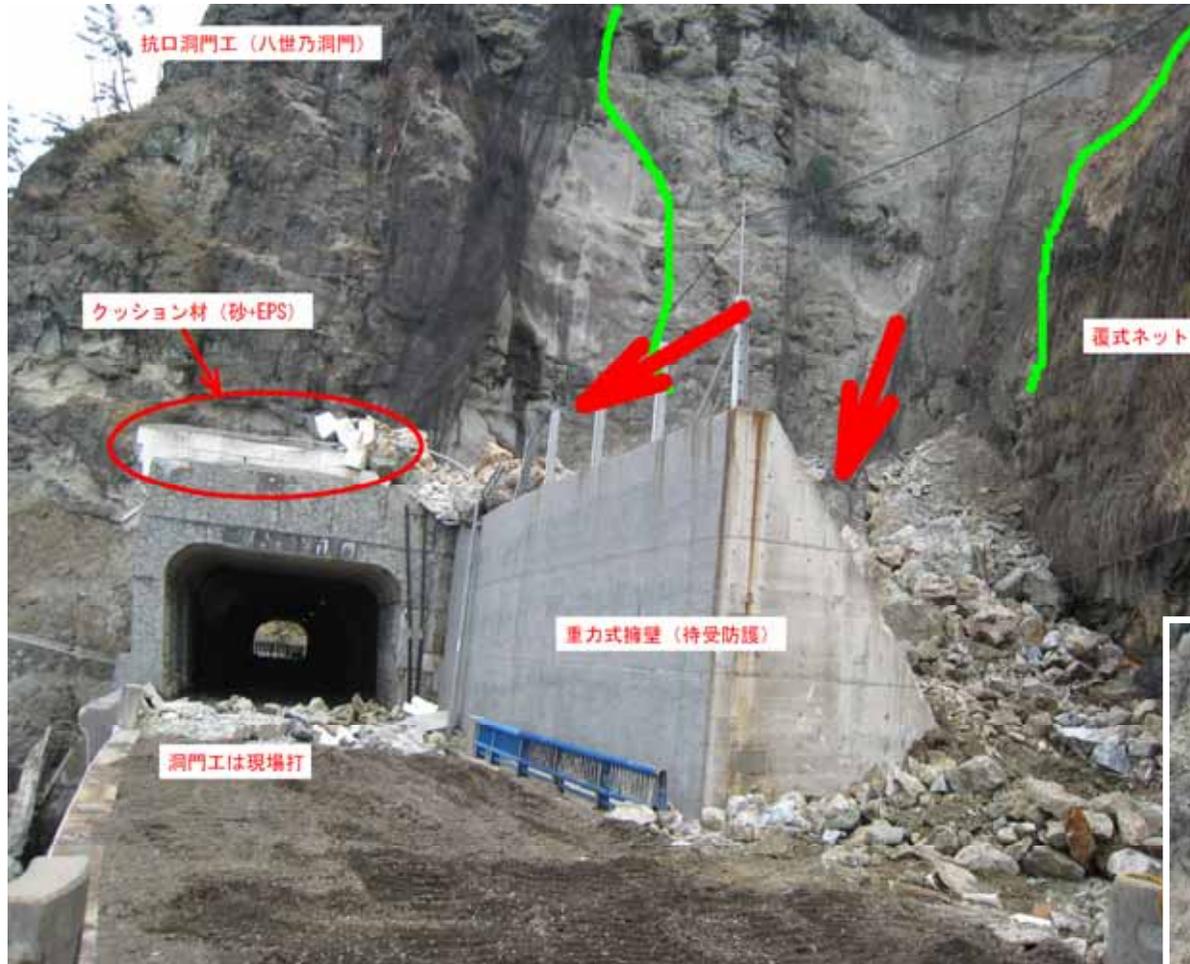
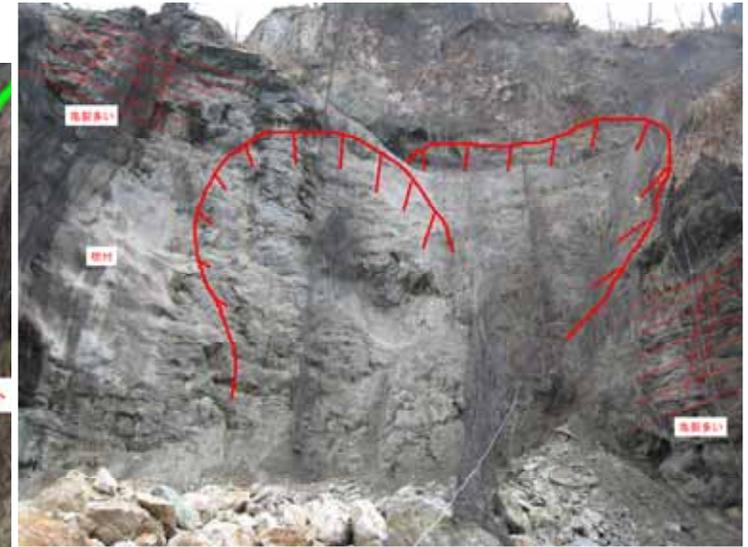
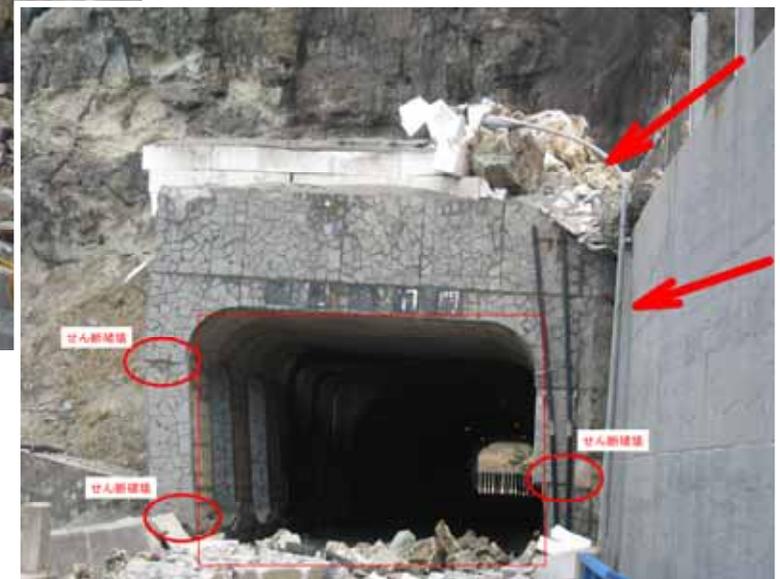
国道249号輪島市町野洞門の被害

トンネル坑口の洞門が岩盤に押され被害

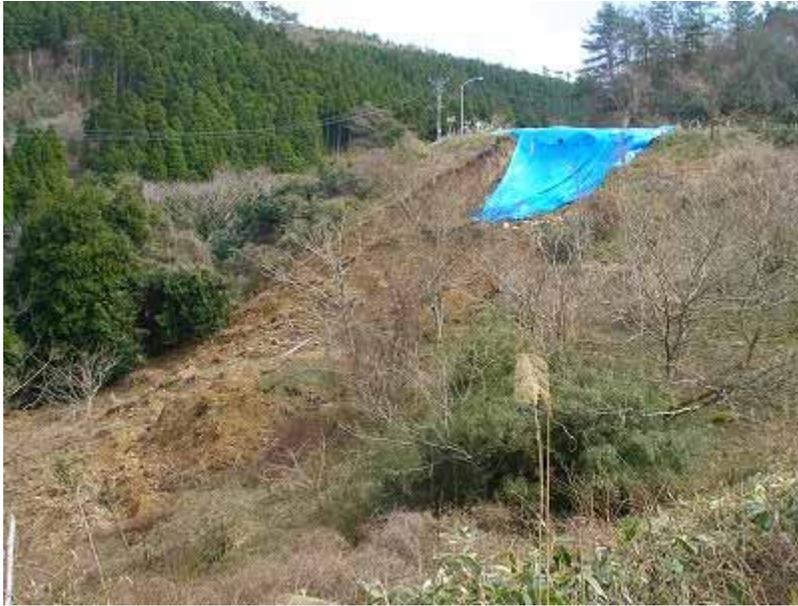
道路盛土の崩壊(富来町)

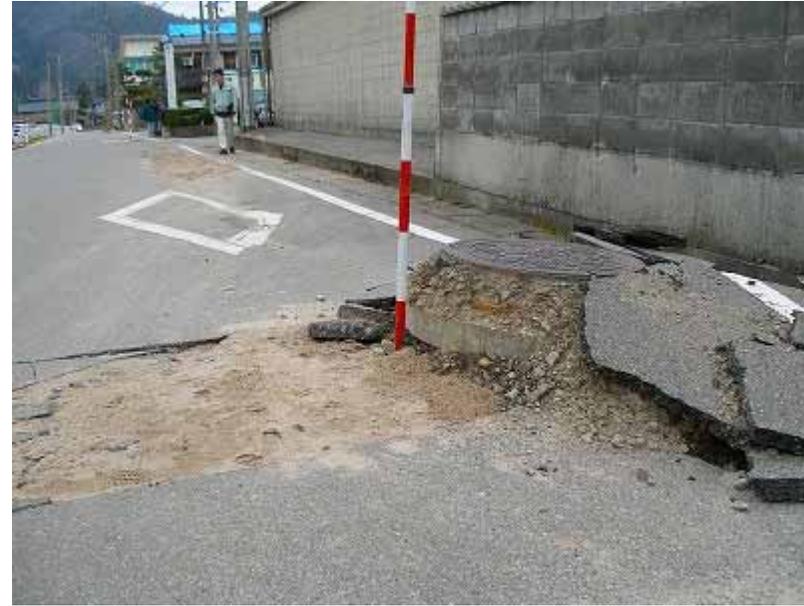
下水道(汚水)人孔の浮上(輪島市門前)

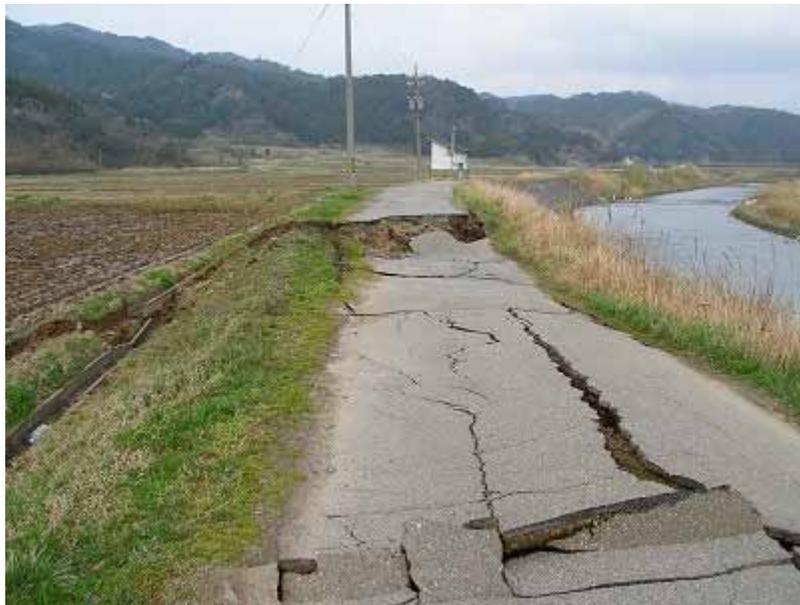
河川堤防の被害(輪島市門前町)

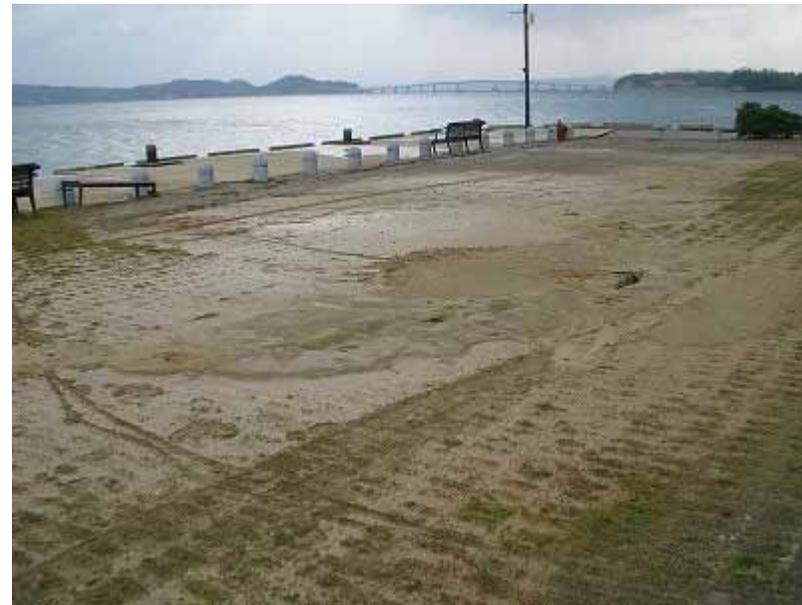
和倉港の液状化

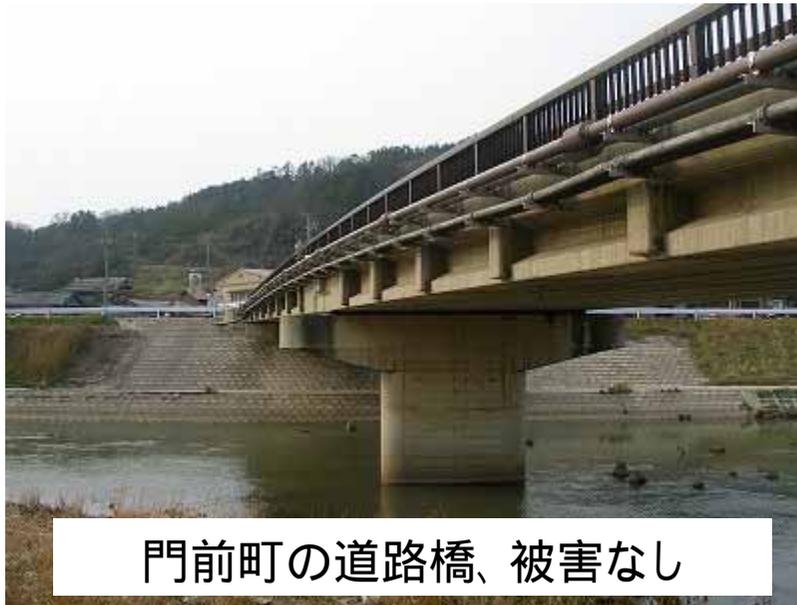
門前町の道路橋、被害なし

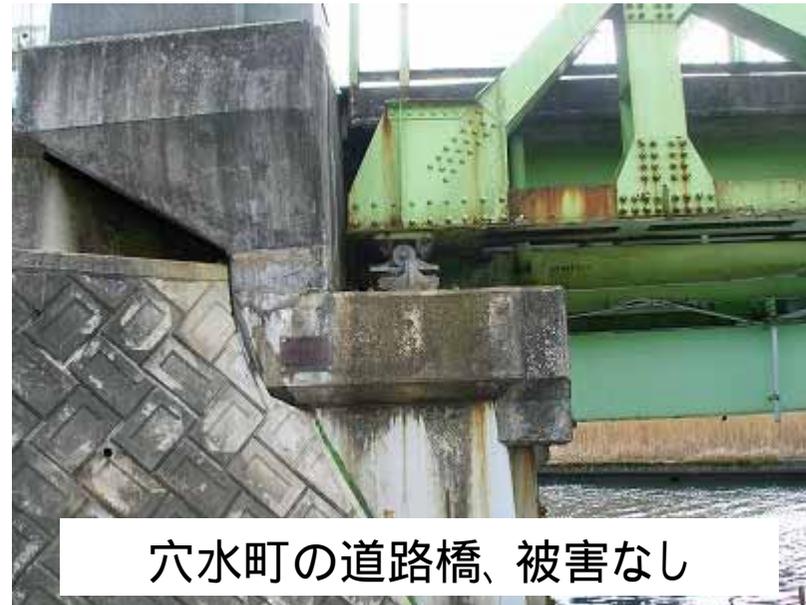
穴水町の道路橋、被害なし

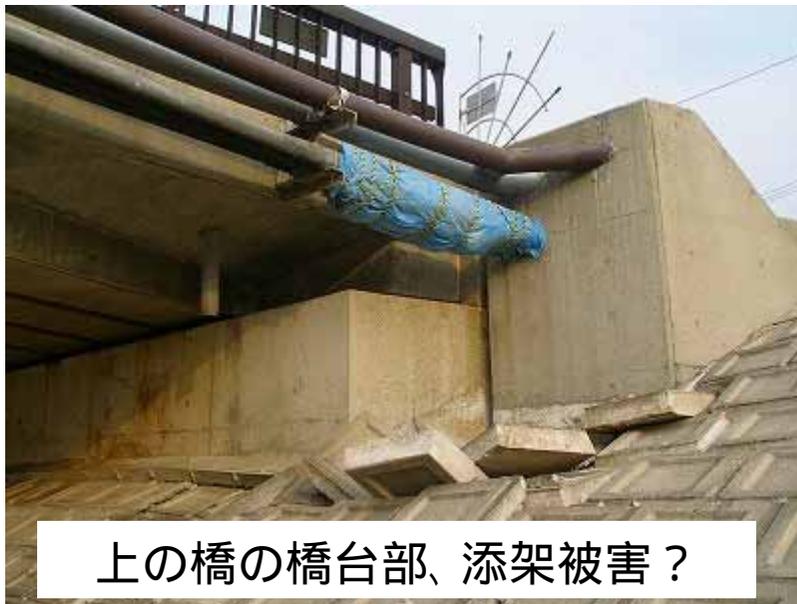
上の橋の橋台部、添架被害？

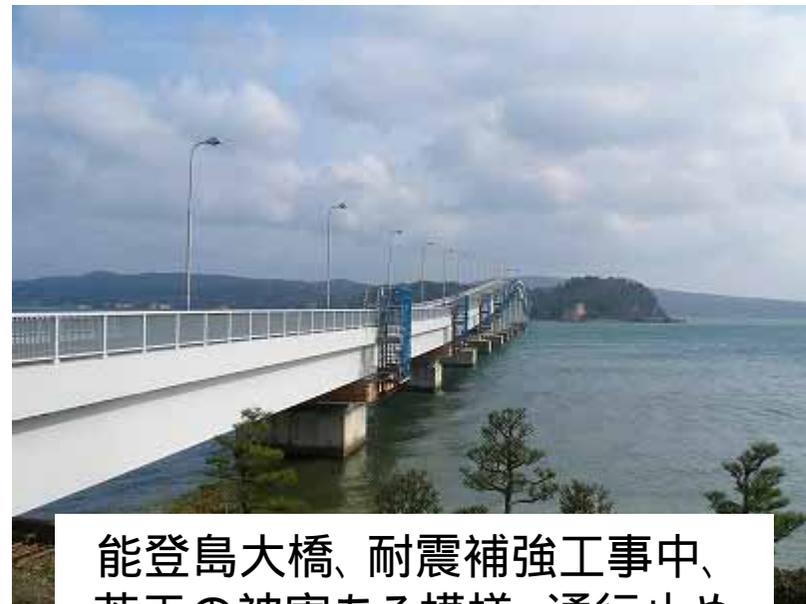
能登島大橋、耐震補強工事中、
若干の被害ある模様、通行止め
