2007年新潟県中越沖地震

社内技術資料
第2版
20070809

被害調査速報

日本技術開発株式会社

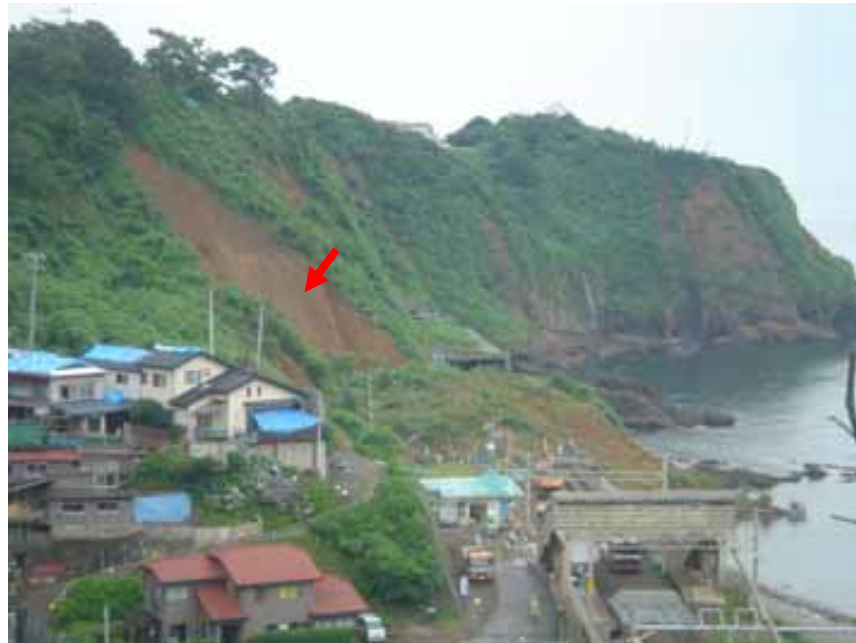
7/20撮影

JR信越本線の青海川駅(無人)の背後で斜面崩壊があり、駅ホームごと線路が土砂に埋まった。表層の未固結部分が強い揺れにより崩れたと思われる。地下水の沁み出しの痕跡があり、それも影響している可能性がある。

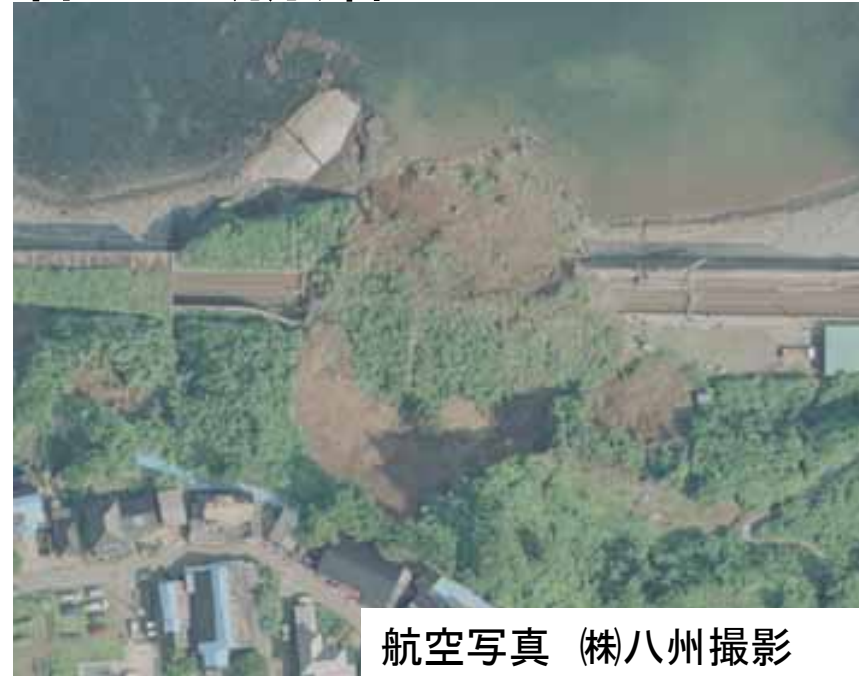
航空写真 (株)八州撮影

青海川駅裏斜面の崩落

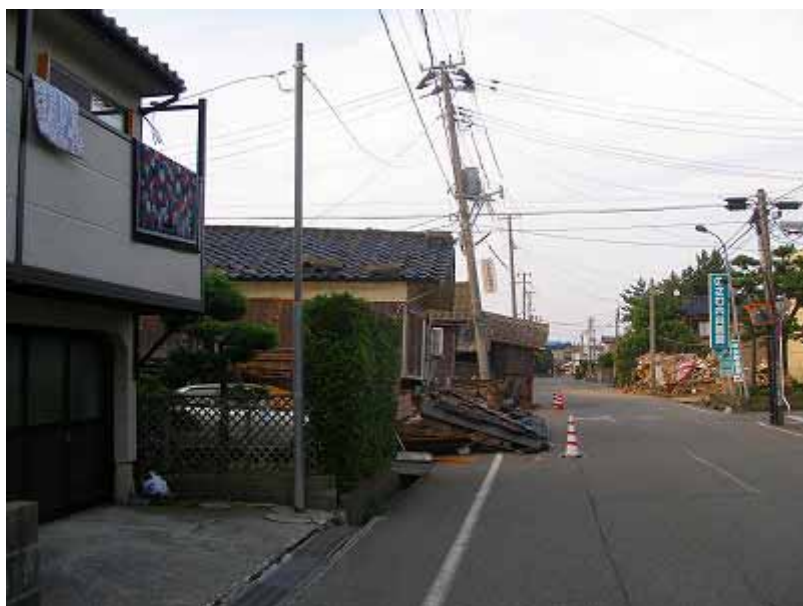
柏崎市東本町えんま通り商店街

柏崎市中心部、同市西山町、刈羽村で古い住居が倒壊。

地形・地盤の影響もあろうがほとんどが耐震性の問題。

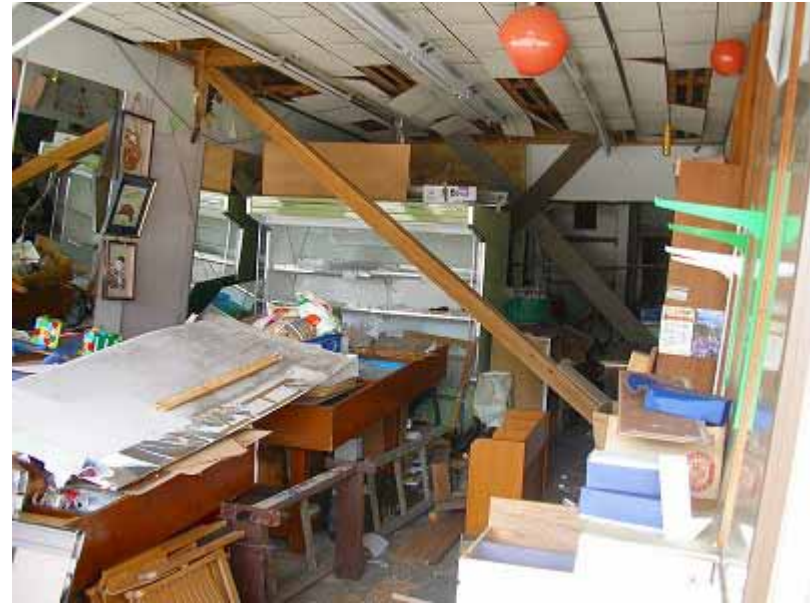
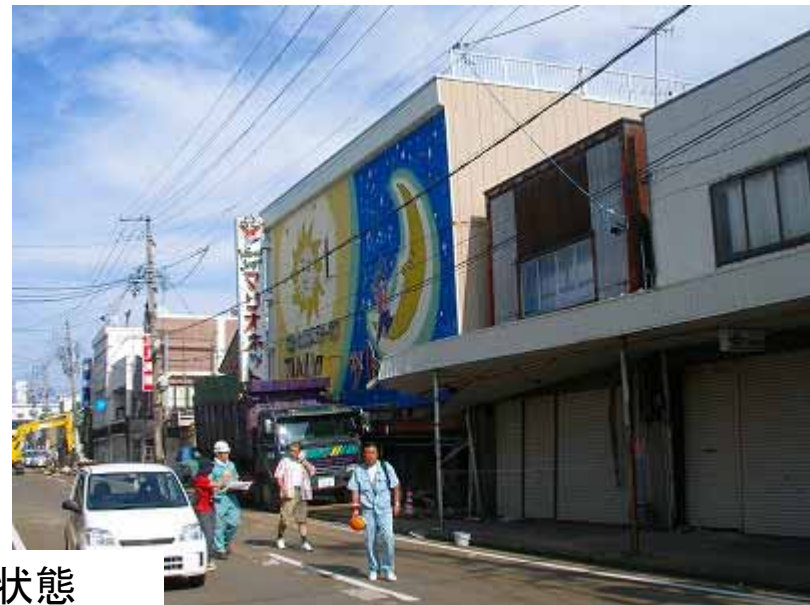
右の建ての物の1階部分。柱は全てこのような状態

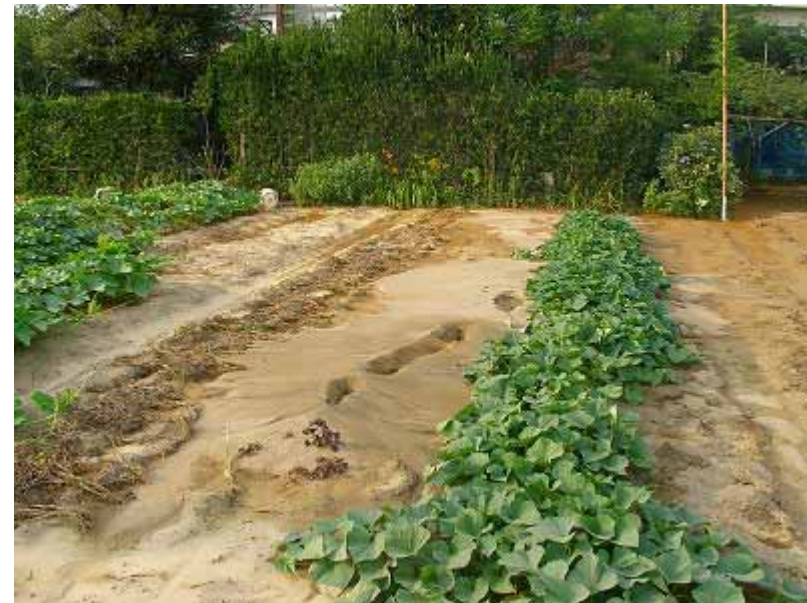
液状化 柏崎市松波町2丁目

砂丘際から鯖石川にかけて
低地の一帯で全面的な噴砂
が発生。砂は大量。

電柱の傾斜はあるが、家屋
の傾斜、路面の変状などは
あまり見られない。

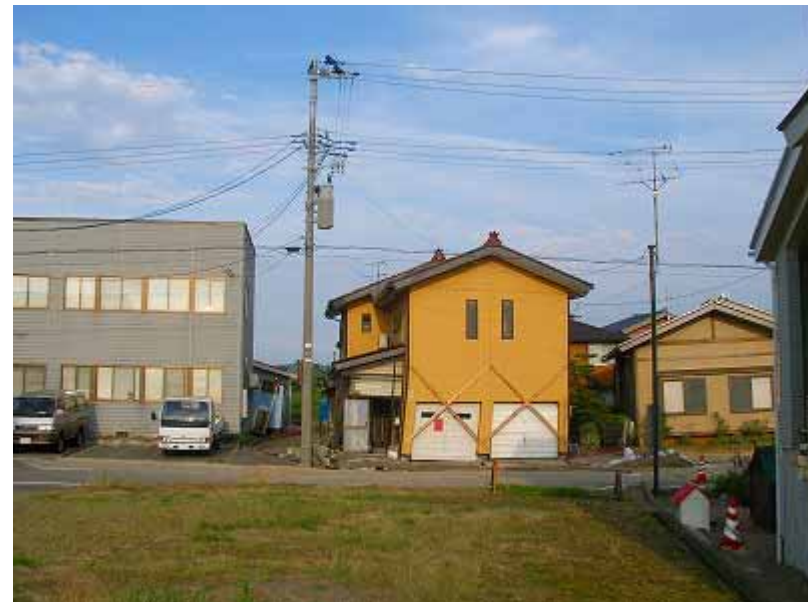
液状化 柏崎市松波町2丁目

この地域の一部で緩い傾斜に沿った地盤の側方流動が見られた。

左;流動の上流

左下;流動の下部、大規模噴砂

下;流動下部。右の2つの建物は傾斜などの被害

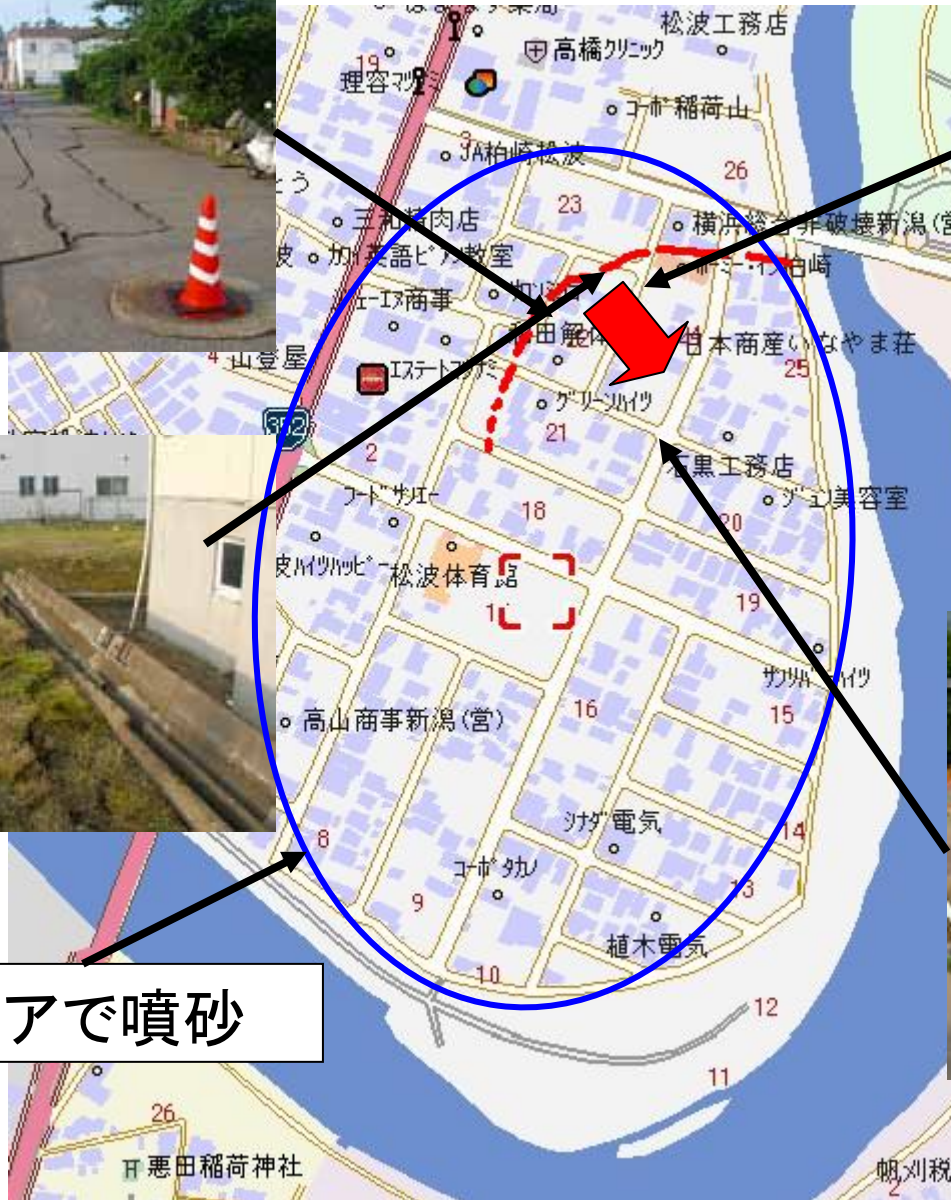
松波町2丁目の側方流動

左が砂丘。赤の点線が砂丘と低地の境界と考えられ、ここからすべりが始まっている。

このエリアで噴砂

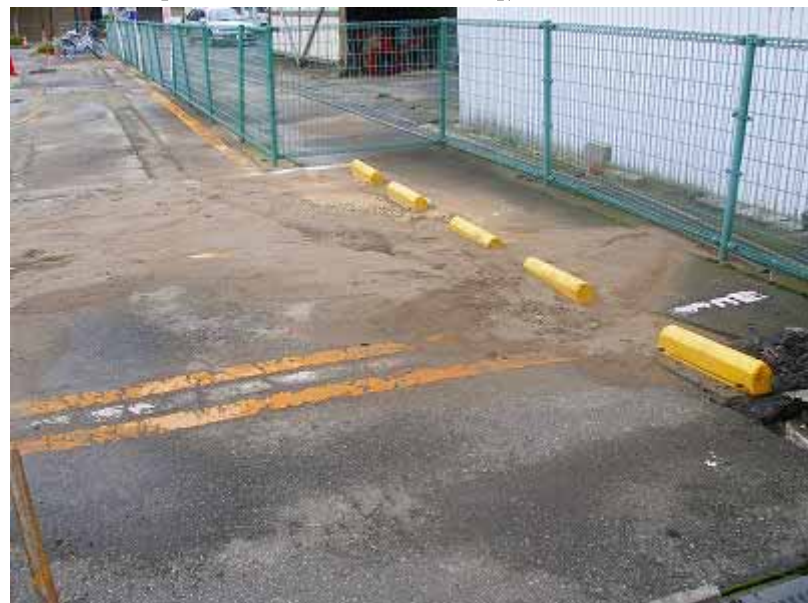
柏崎駅北側イトーヨーカ堂駐車場の液状化

砂丘の裏側にあたると思われる地域。道路の損傷も見られた。この周辺、他の地域での液状化があったかも知れないが確認していない。

左; 噴砂の状況

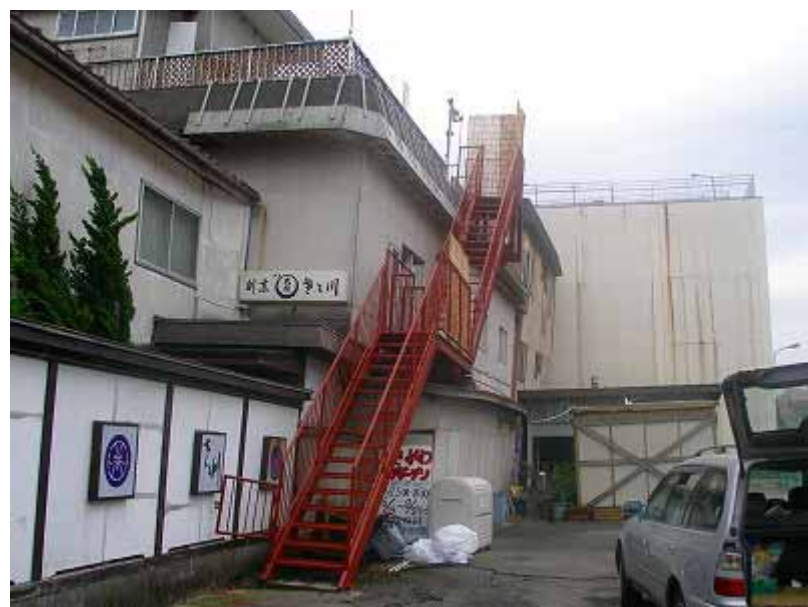
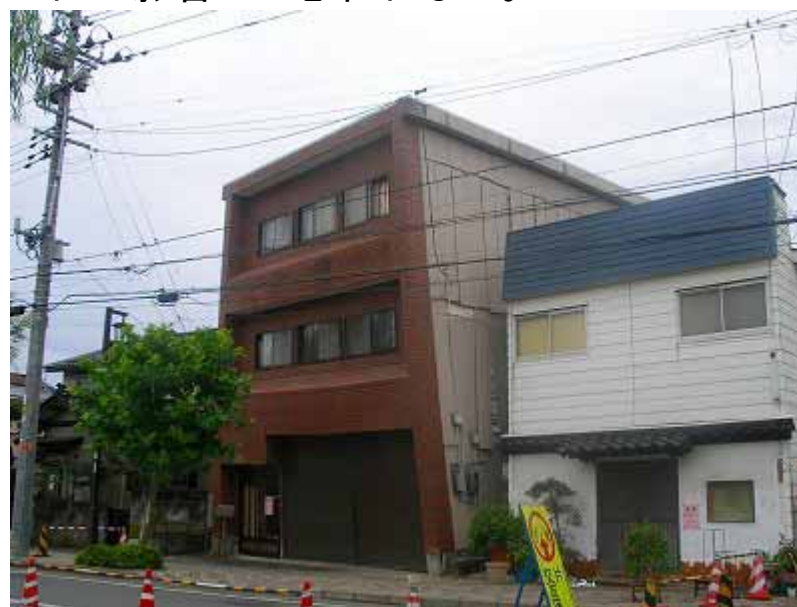
左下; 左の建物は沈下、傾斜している。

下; この建物はねじれ傾斜している。液状化の影響とは思われない。

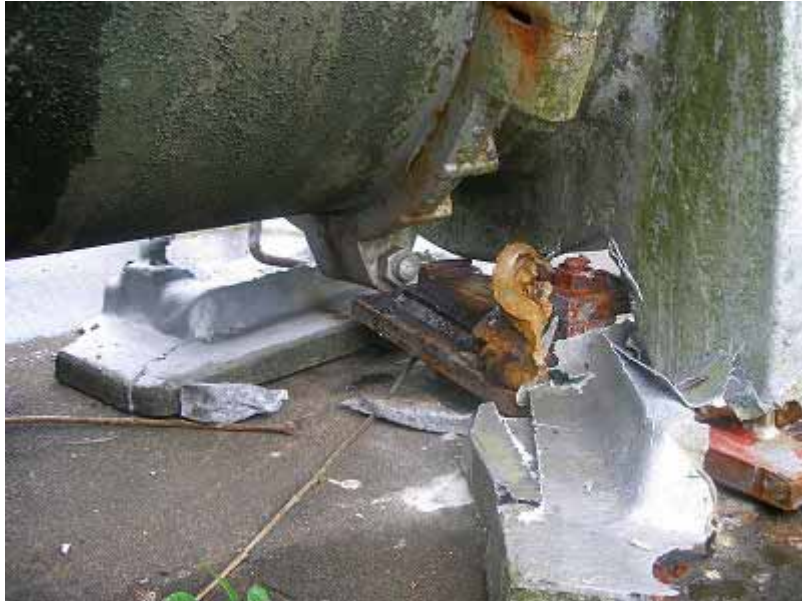
鯖石川に架かる水管橋一六識橋の被害

水道とガス管が添架された橋。
水道管、左岸橋台部で抜け。

左;左岸から見た橋の全景。後ろには煙突が傾斜した焼却場が見える。

左下;左岸橋台部。緑の管はガス管

下:管の抜けの状況、抜けた後ぶつかったことがわかる。左側が橋台

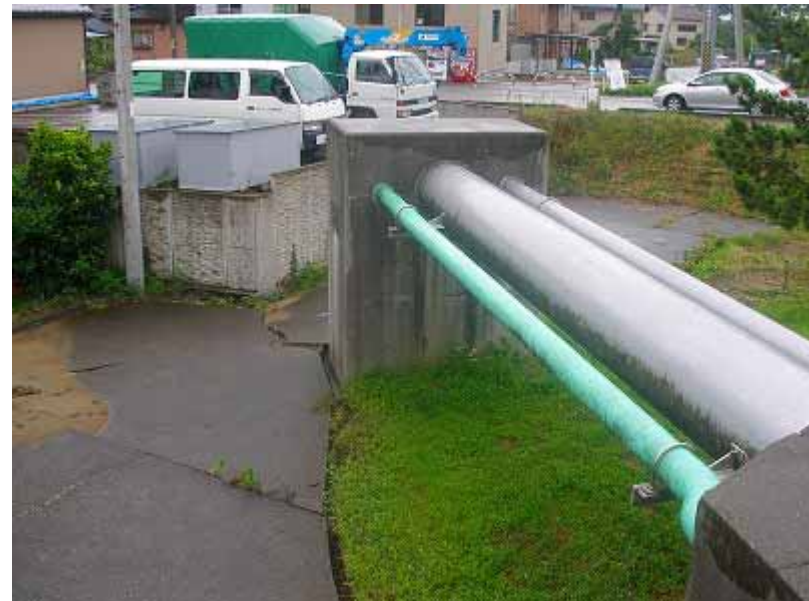
鯖石川に架かる水管橋一六識橋の被害

左; 支承部の損傷

左下; 橋台裏の堤防。盛り上がったブロックの下に管がある。堤防が沈下している。

下: 堤防の裏側。液状化し、地盤は沈下している。

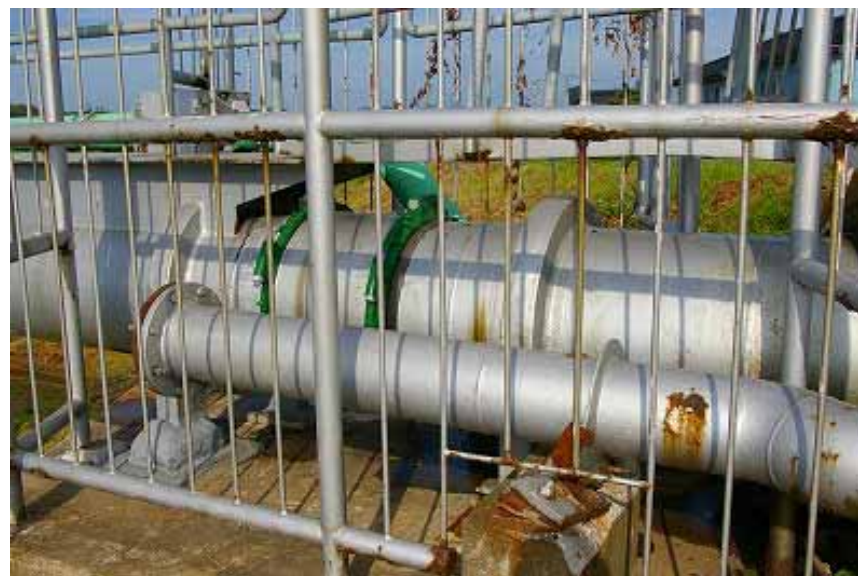
六識橋-8/3の状況

近接する開運橋に仮設された水道管。この手前側は地上仮配管がなされていた。

修理された継手部

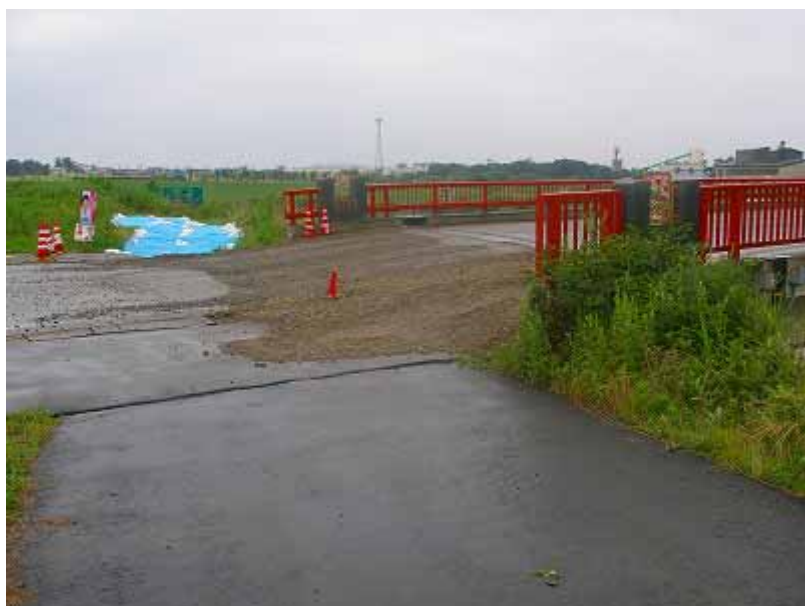
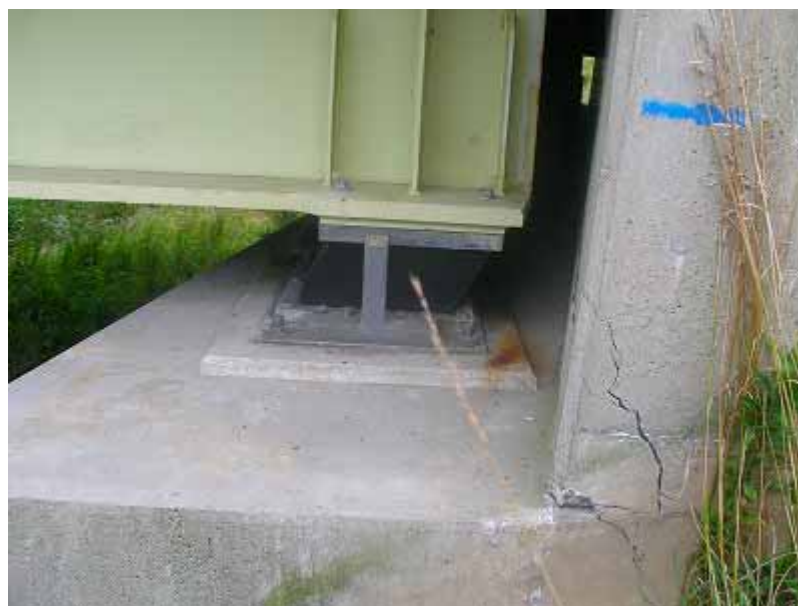
六識橋のすぐ下流側の道路橋

左;左岸側から。

左下;橋台裏込め土は沈下。碎石ですりつけ。

下:ゴム支承が大きく変形。橋台には亀裂があるが桁がぶつかった形跡はない。

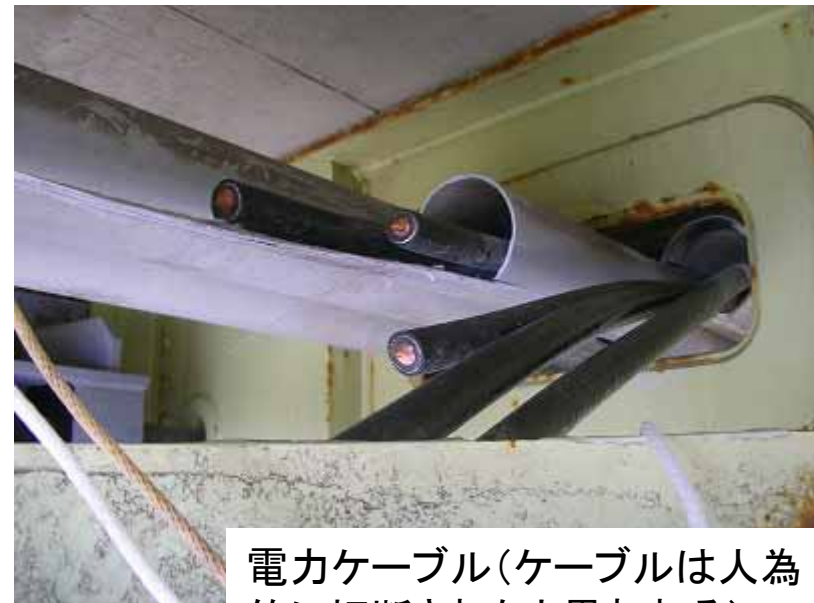
開運橋-占用物件の被害(8/3の状況)

Φ150の水道管

ゴムシュー、橋軸直角方向にも動いている

Φ200のガス管

電力ケーブル(ケーブルは人為的に切断されたと思われる)

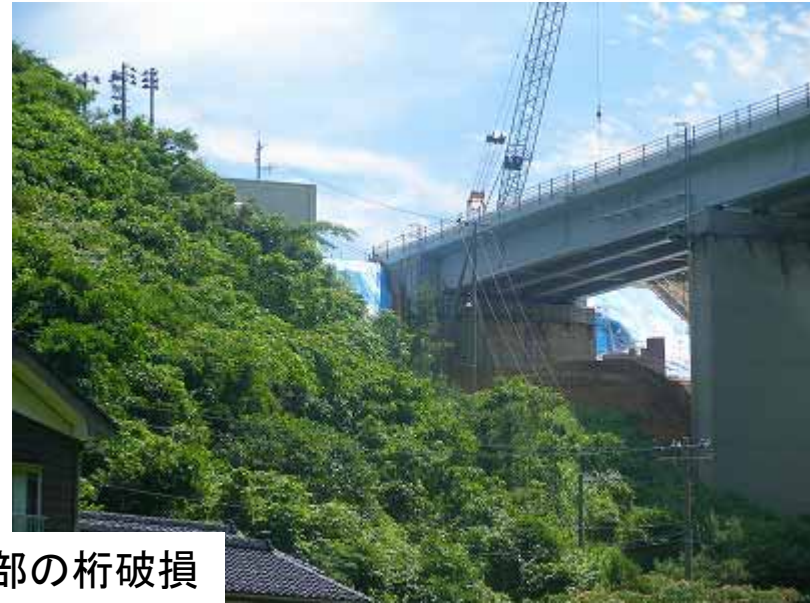
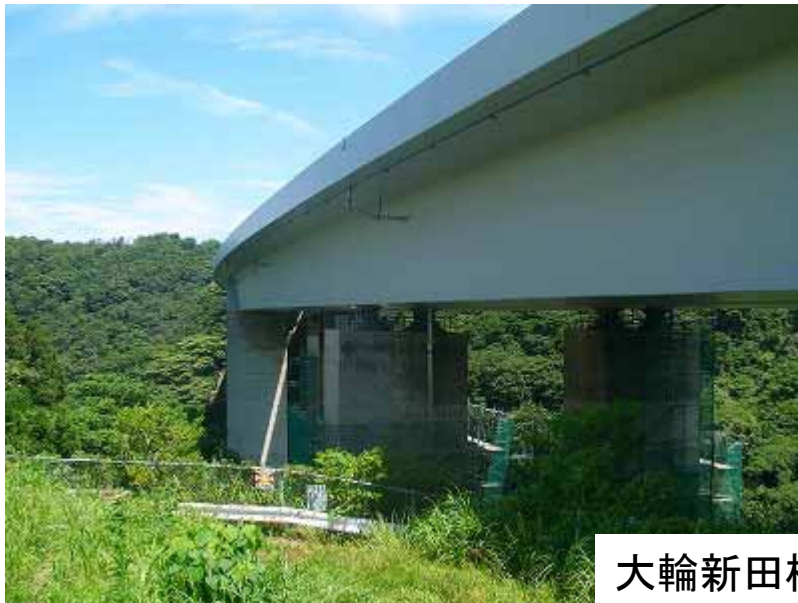
鉾先橋 橋台部の桁破損

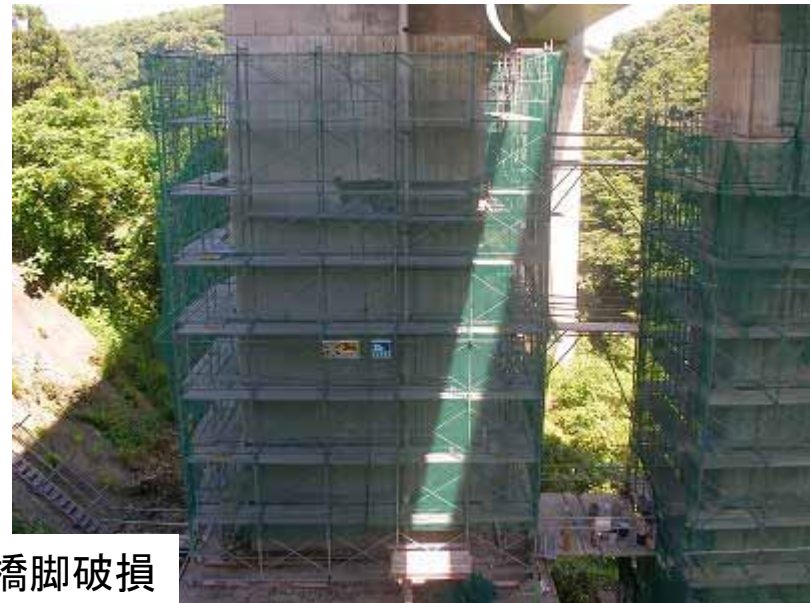
大輪新田橋 橋脚破損

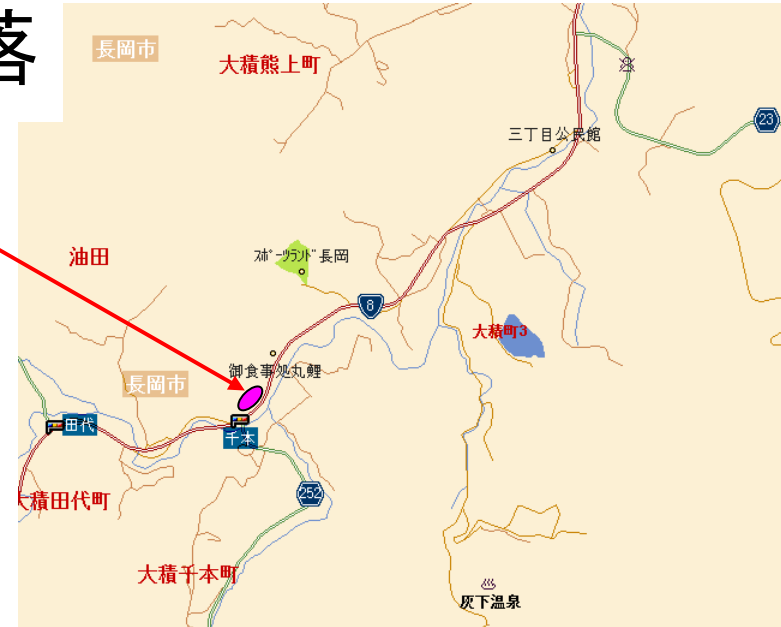
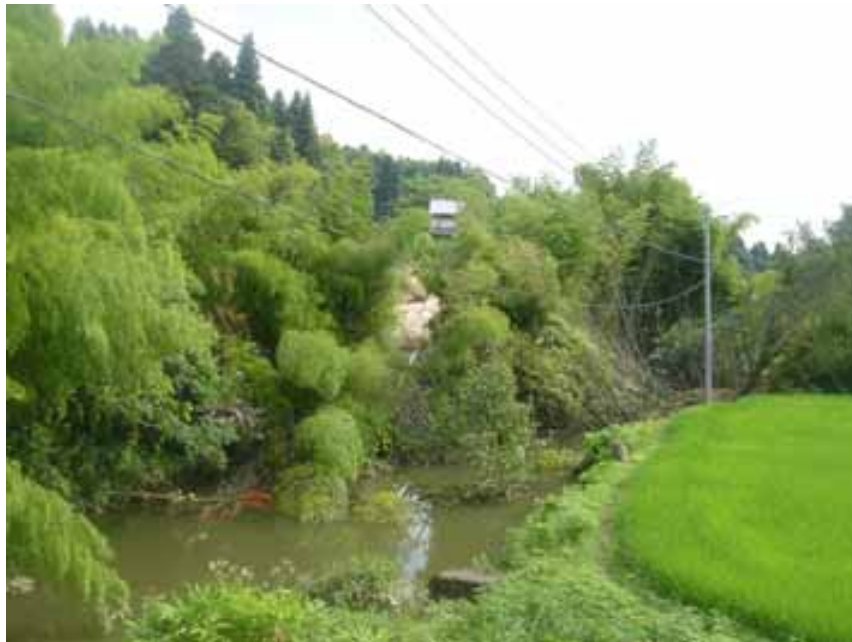
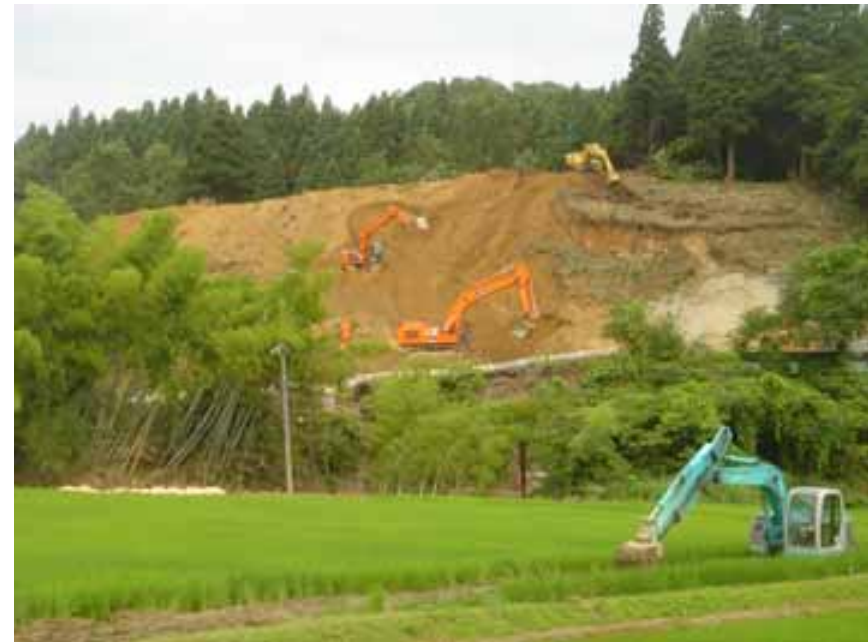
国道8号線大積における崩落

国道8号線の大積で斜面崩壊のため不通となった。この区間では他にも崩れているようである。全般に表層だけが崩落した被害が多かったが、この箇所は円弧すべり的な被害と思われる。

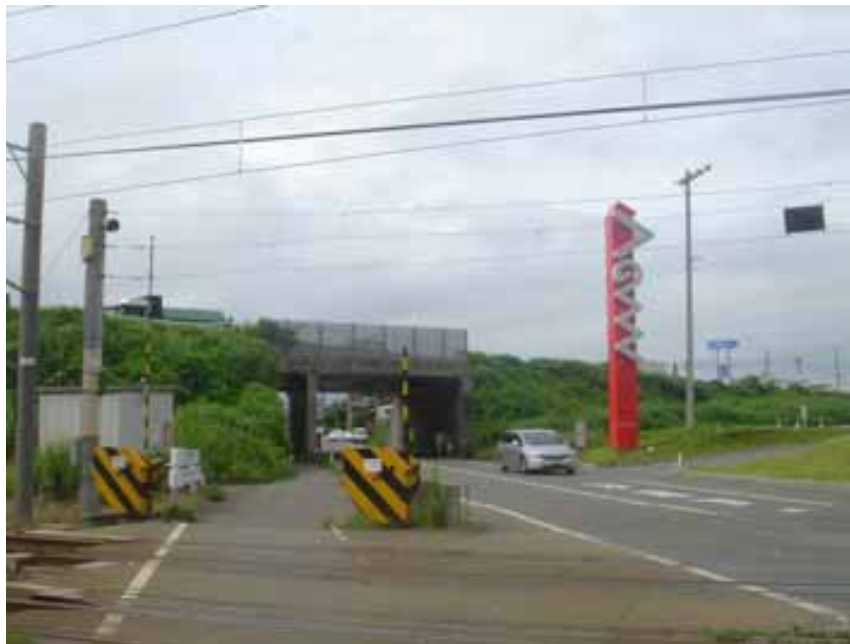
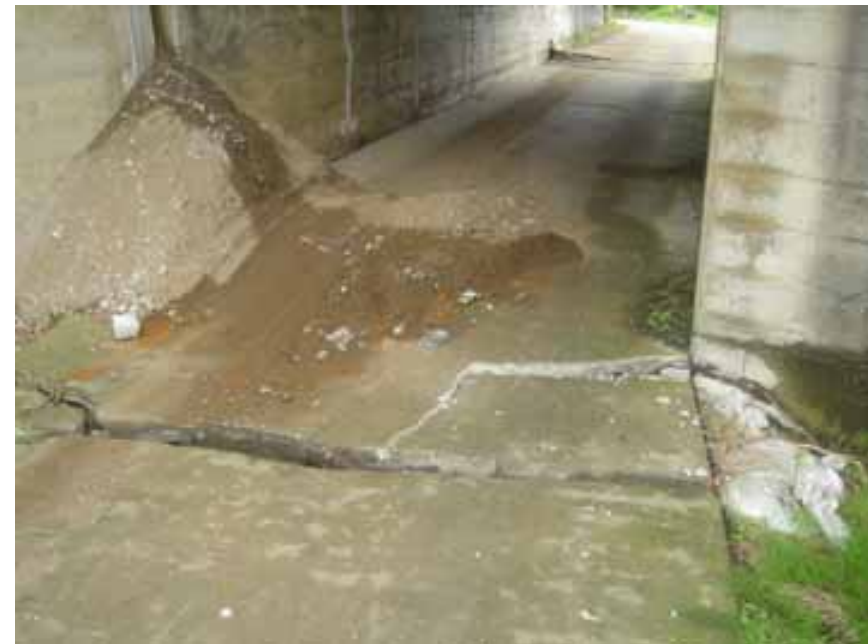
跨線橋（国道8号とJR越後線）

国道8号線とJR越後線が交差する跨線橋で、国道8号線に大きな段差が連続して生じていた。地盤の沈下により目地が開き、さらに土が流れ出したことにより、路盤が大きく沈下したと考えられる。

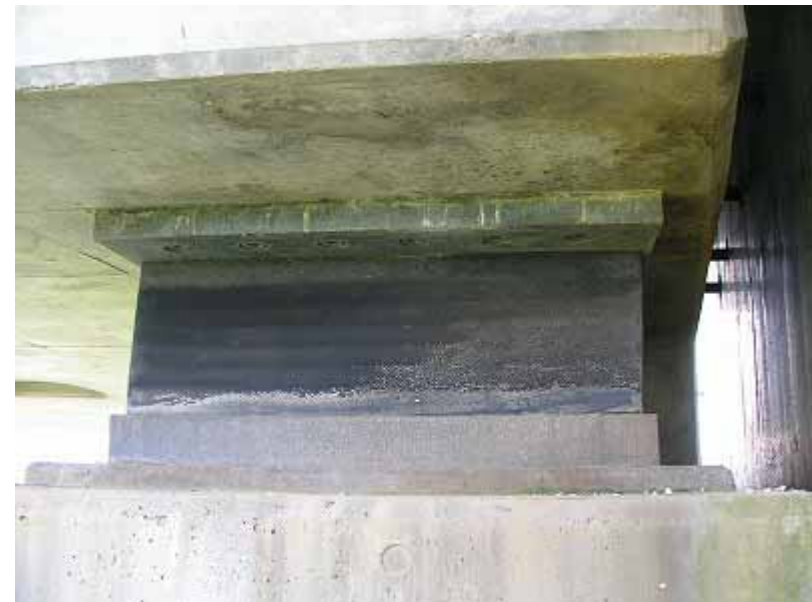
桁が動いた形跡

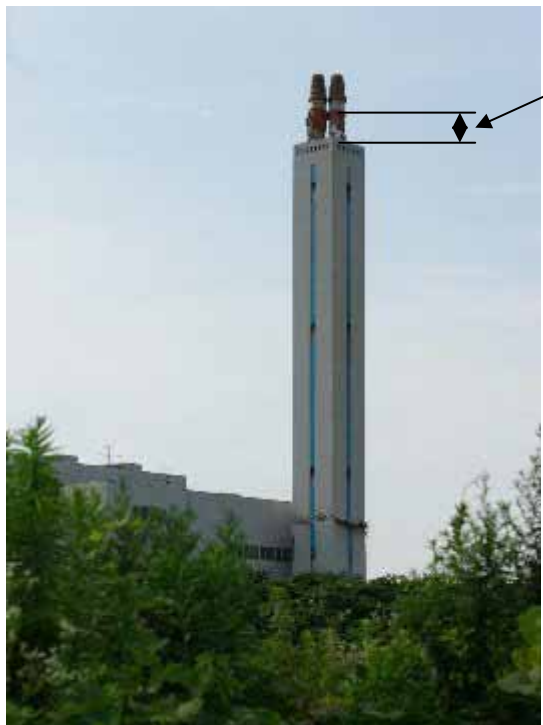
焼却場煙突部分の外殻が破損、数m(?)沈下するとともに傾斜した。

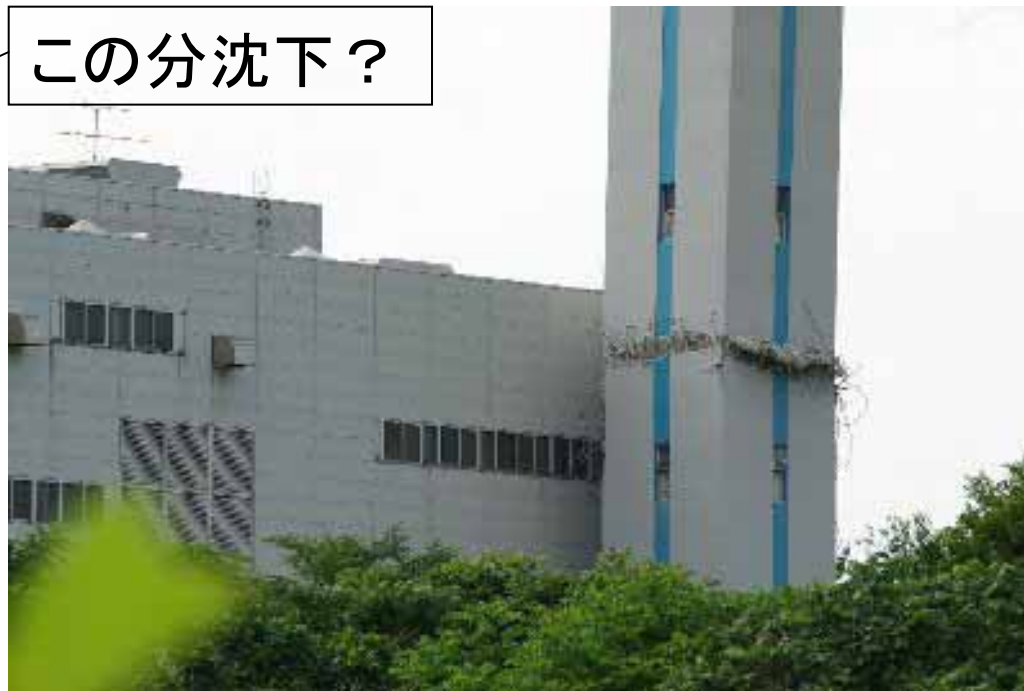
この分沈下?

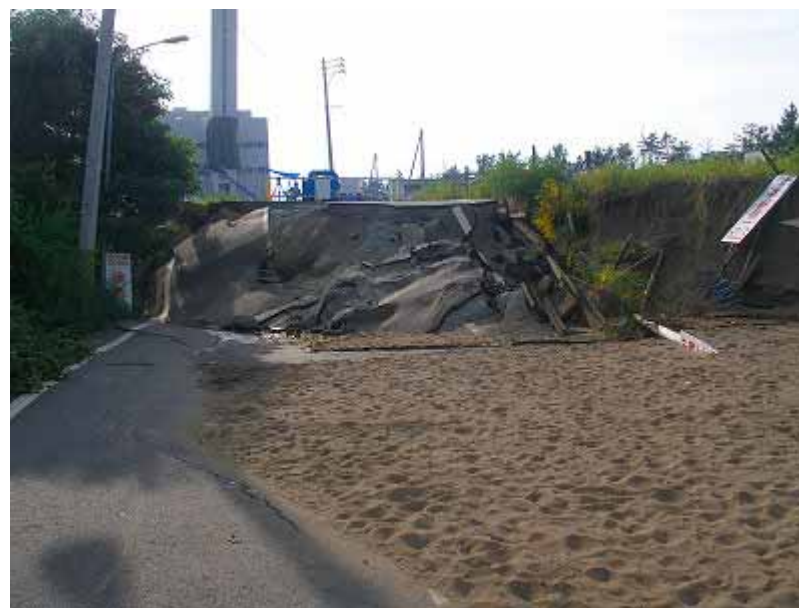
この地割れは右の道路崩壊に続いている

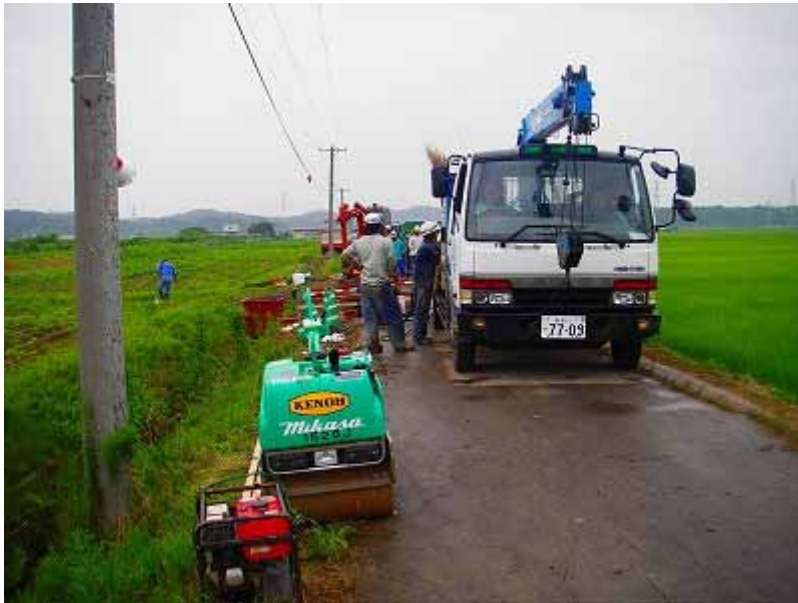
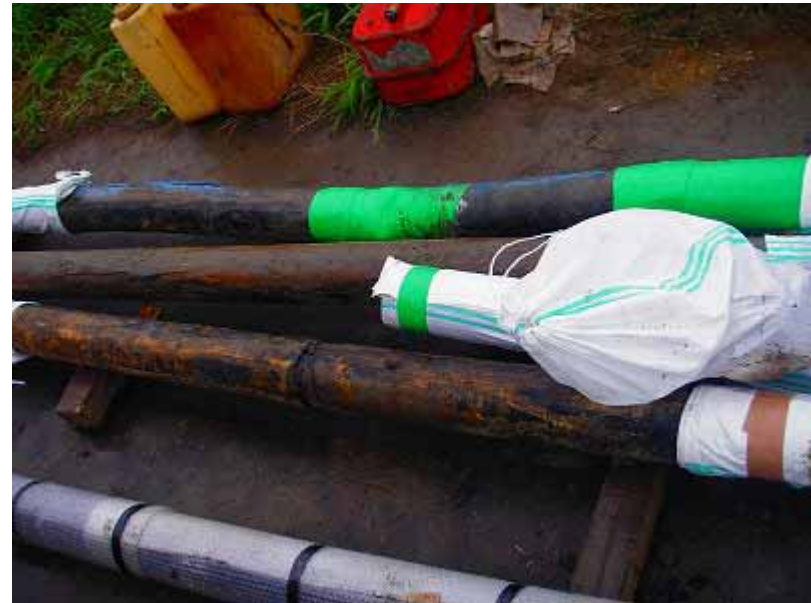
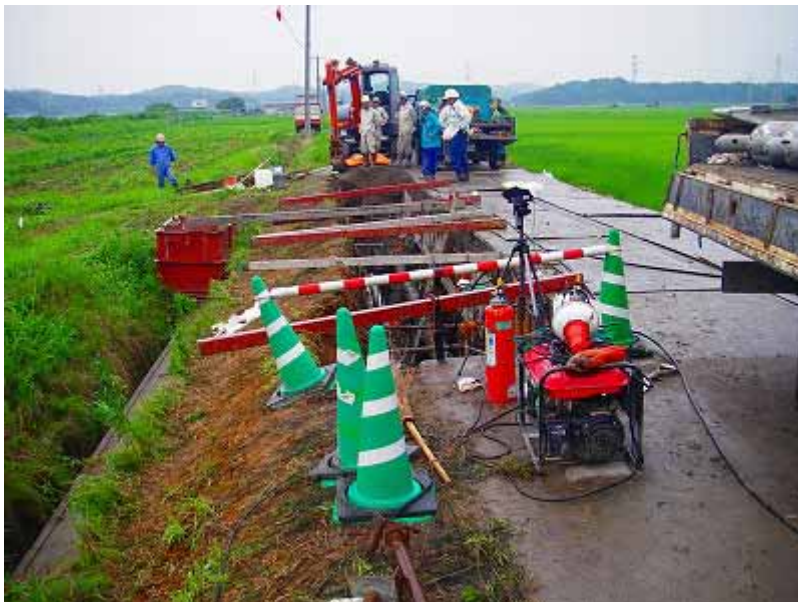
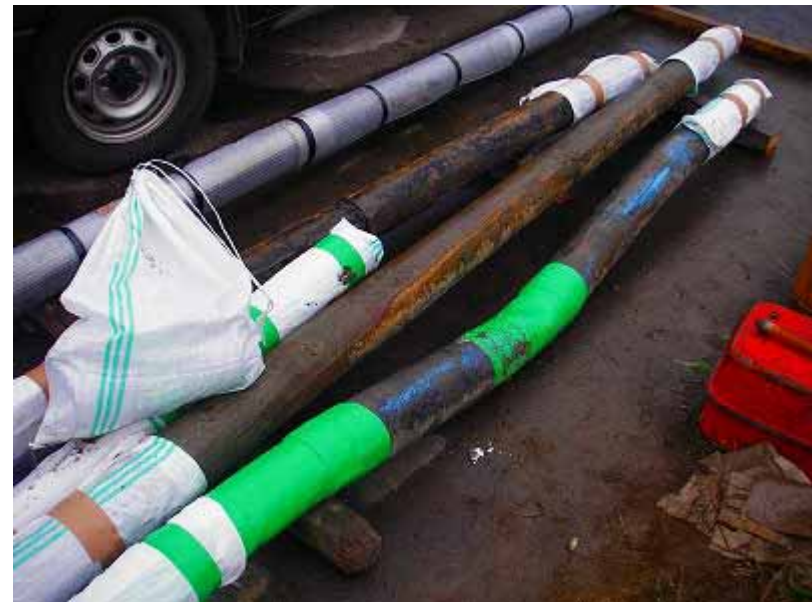
石油パイプライン漏洩一刈羽村大塚

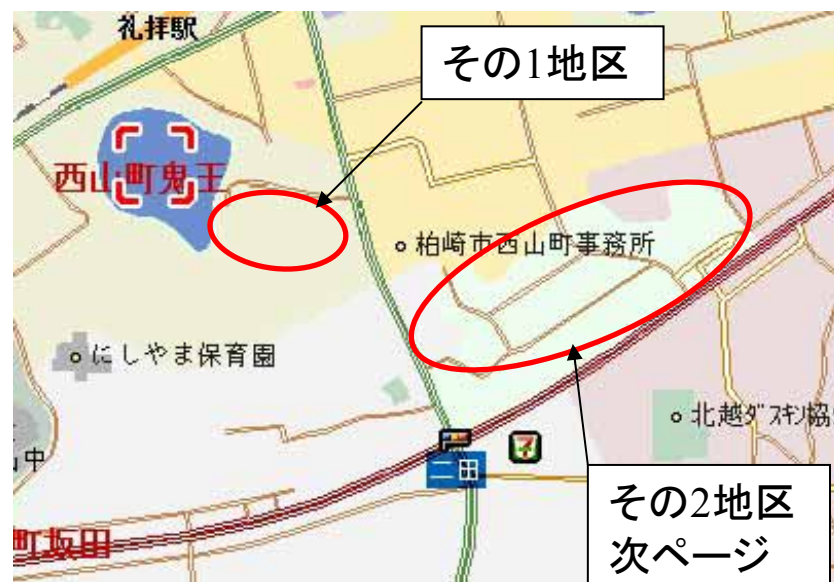
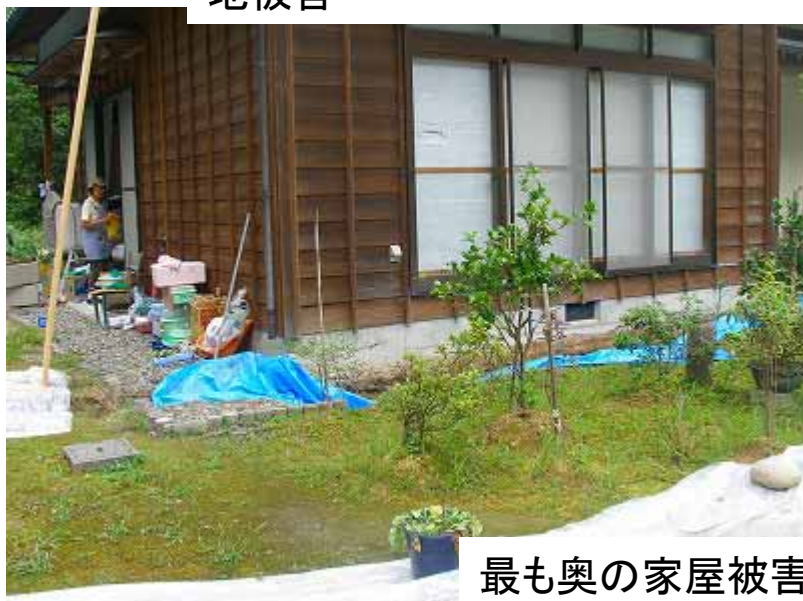
擁壁の被害-この地区全体に宅地被害

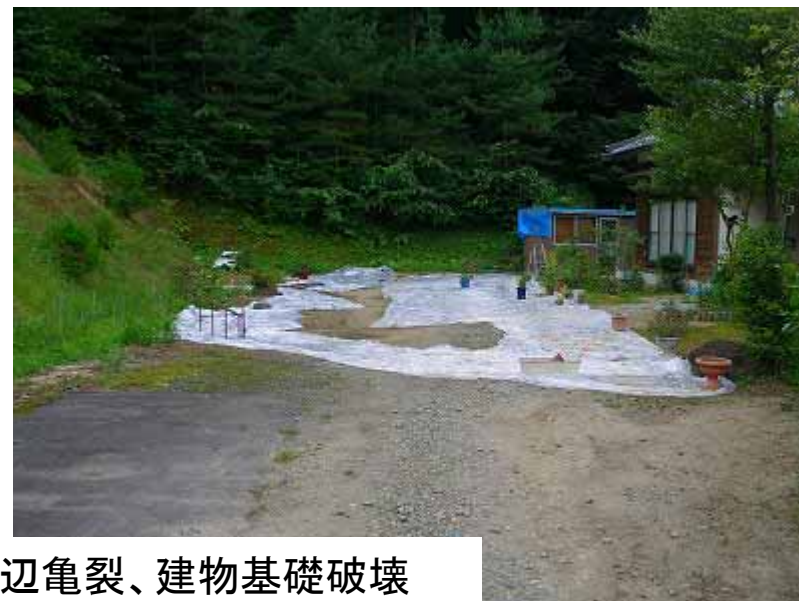
最も奥の家屋被害、周辺亀裂、建物基礎破壊

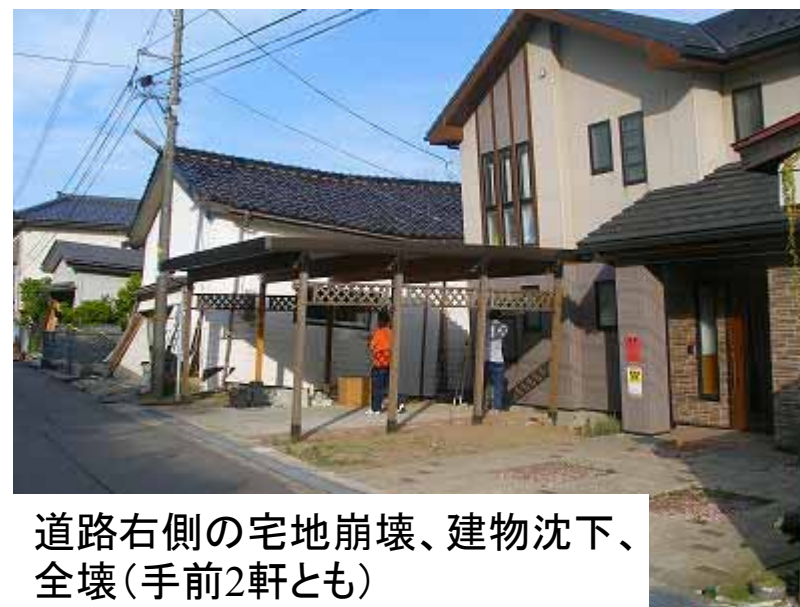
右の建物の地盤が崩壊、左の家屋にのしかかっている

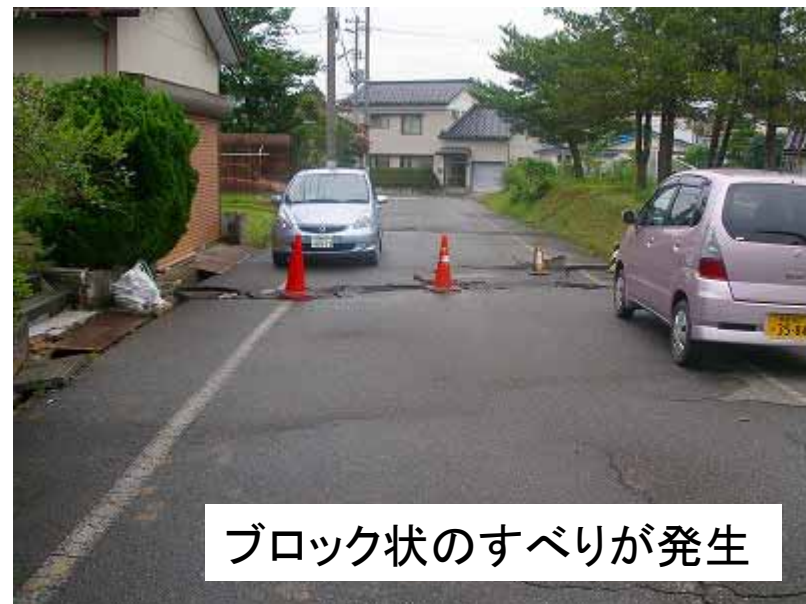
ブロック状のすべりが発生

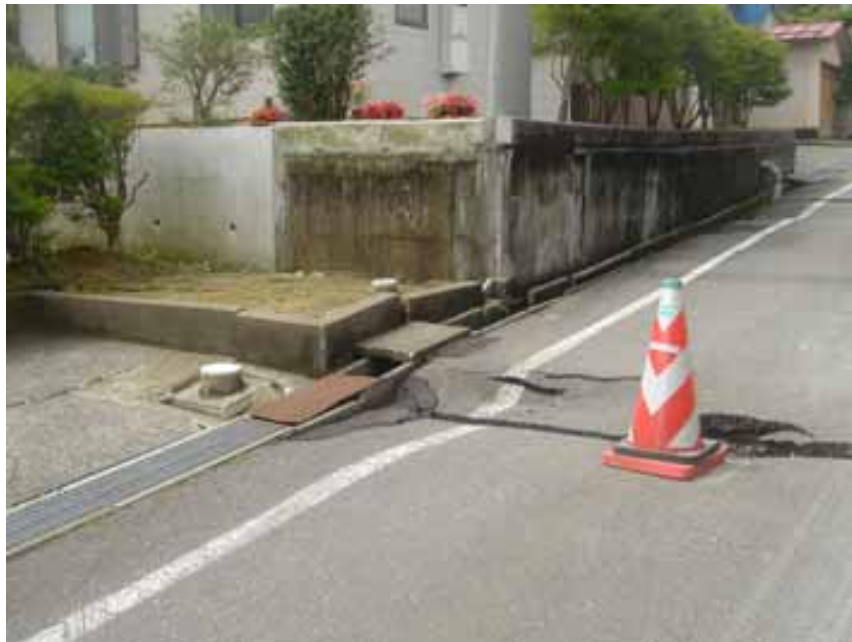
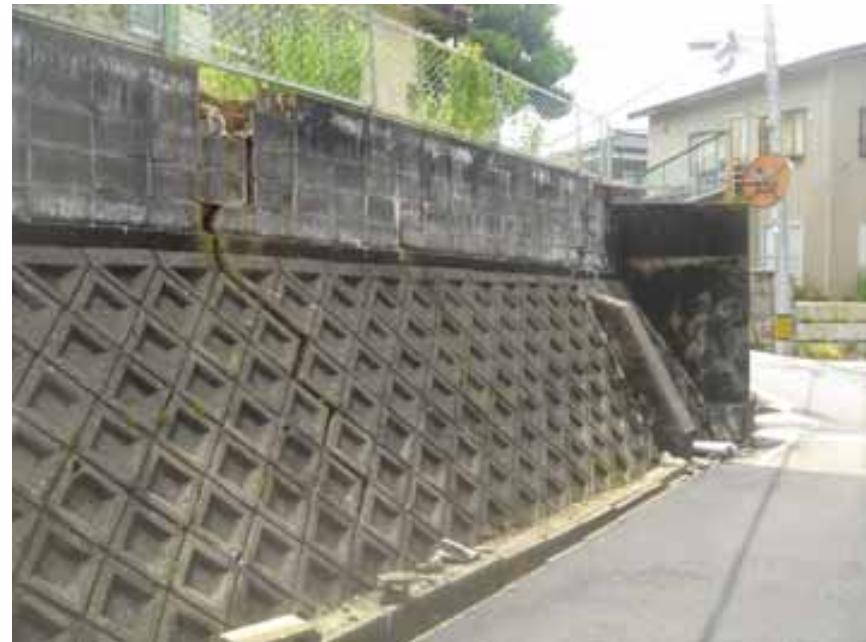
宅地造成地の被害一朝日が丘

1975年頃に造成が完了(地盤工学会2004中越地震報告書)。小規模の地盤変状が多くみられ(多くは谷埋め盛土に相当していると見られる), その影響で宅地や住宅の小規模な被害が多く見られた。下の集会所前の公園では噴砂が見られた(旧水田)。隣のゆりが丘は, 築10年以内と思われる新しい住宅が多く, 被害は見られなかった。
