平成 13 年芸予地震 被害調査速報

1. 概要

調査日 : 平成 13 年 3 月 28 日（水）～29（木）
調査メンバー : 吉田 修、磯山 龍二、三村 昇
調査地区 : 広島市、廿日市市、呉市、三原市、瀬戸しまなみ海道、上浦町、大三島町、今治市、玉川町

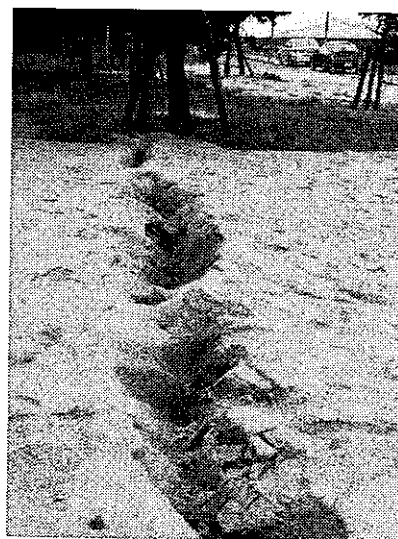
写-1 道脇樹林帯部の液状化噴砂跡

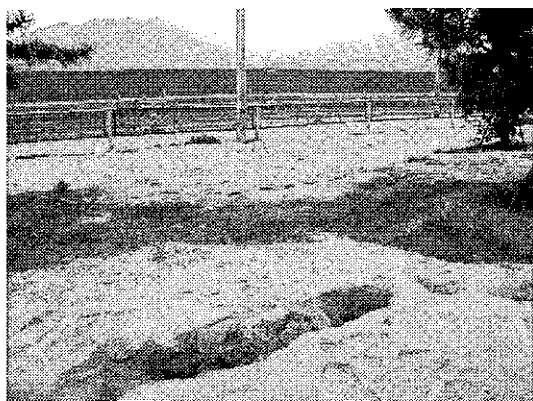
写-2 歩道脇樹林帯部の液状化噴砂跡
(やや粗い非常にきれいな砂で貝殻が多い)

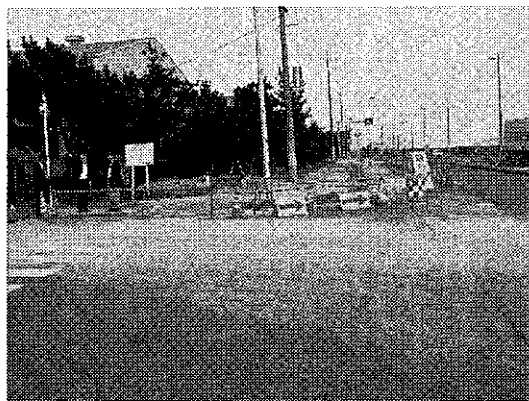
写-3 木材港南液状化箇所全景

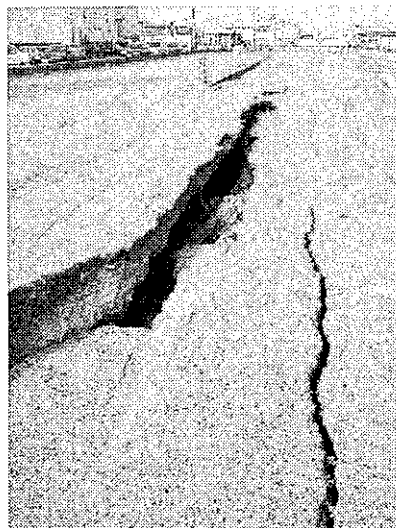
写-4 草津港岸壁エプロン
背後地盤の沈下と亀裂

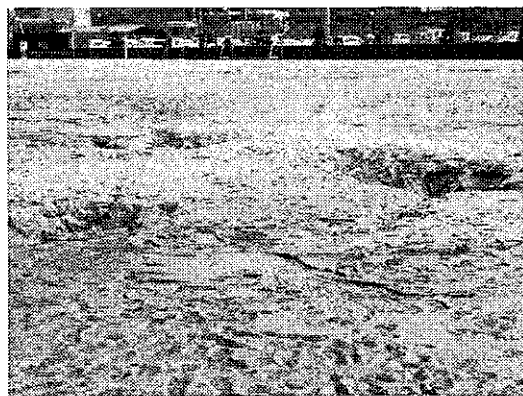
写-5 三菱重工グラントの液状化噴砂跡
(噴砂孔が大きく深いのが特徴)

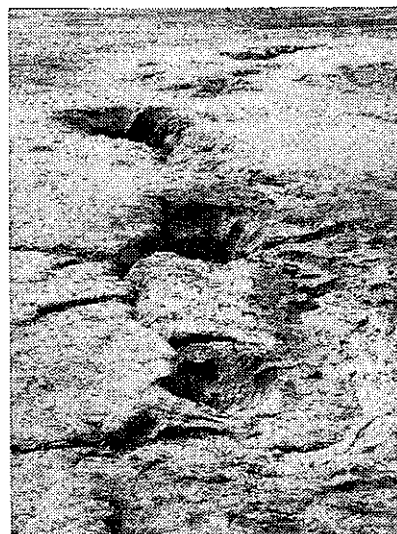
写-6 三菱重工グラントの液状化噴砂跡

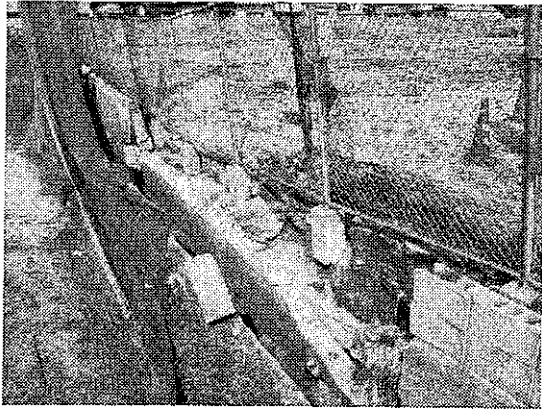
写-7 三菱重工グランド横の
液状化によるコンクリートブロック壁の崩壊

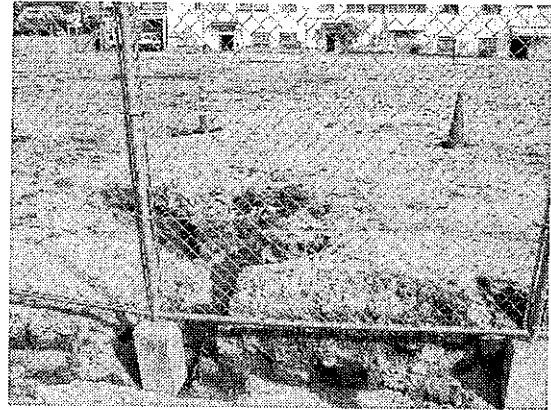
写-8 三菱重工グランド横の液状化噴砂跡
(噴砂による瓦礫が周辺に飛び散っている)

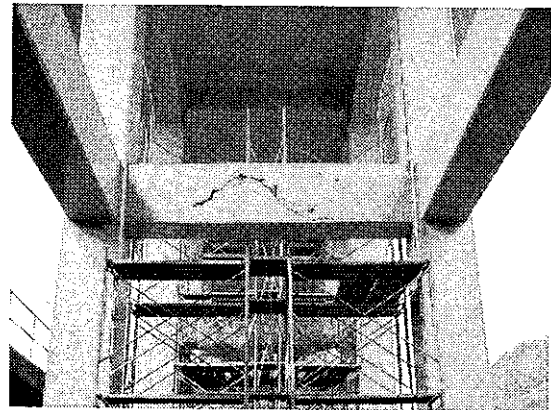
- ・ 鳥取県西部地震に比べて全体に被害は小さい印象であった。また、屋根にビニールシートを被せた家屋もそれほど（鳥取県西部地震に比較して）多くなかった。
- ・ 地盤の液状化は、局所的なものであった。本来、例えば広島市の埋立地などは相当の範囲で液状化してもよいものと考えられるが、噴砂の確認された場所は限られている。本調査でも廿日市市、広島市、呉市などの埋立地で噴砂が確認できたが、規模は小さいものであった（写-1～3、5～8）。
- ・ 構造物では J R 山陽新幹線、三原駅すぐ西側の高架橋が数百 m に渡って R C ラーメンの中間梁部にせん断亀裂が発生しており、いくつかはほとんど破壊に近い状態であった。ただし、柱部に被害は見られず、29 日の時点でほとんどが応急処置済みであり、機能的な支障とはなっていないようである（写-9～11）。
- ・ 西瀬戸自動車道（しまなみ海道）にかかる長大橋はほぼ無被害であった。ただし、来島海峡第 1 大橋のセンターステイケーブル（主ケーブルと桁をつなぎ風や地震動に対して安定させる部材）4 本は全て破断した。これは強地震動に対しては破断することを見

写-9 ラーメン構造梁部のせん断クラック

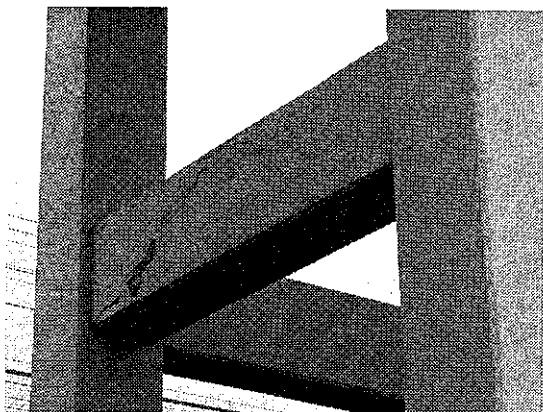
写-10 ラーメン構造梁部のせん断クラック

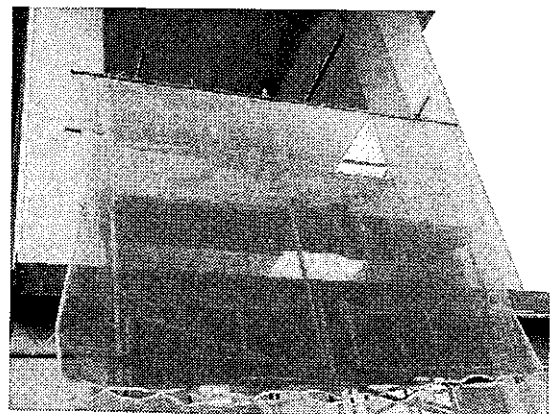
写-11 ラーメン構造梁部のせん断破壊

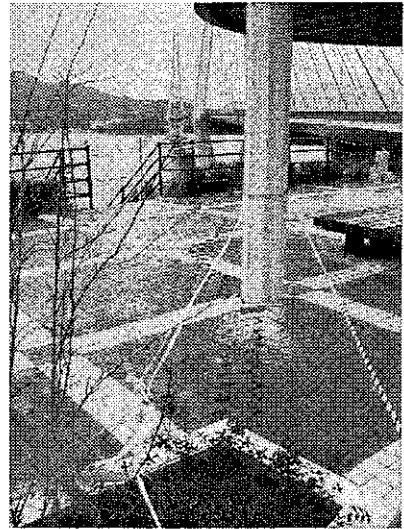
写-12 展望公園内の亀裂

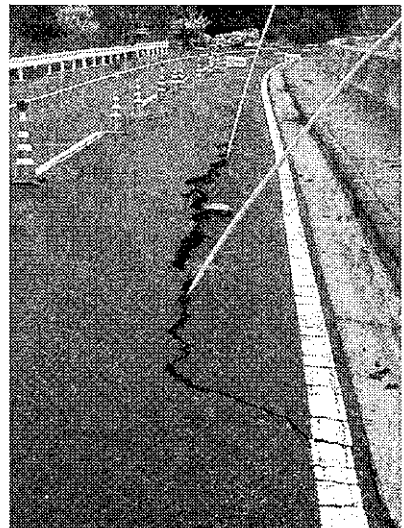
写-13 大三島環状道路の亀裂

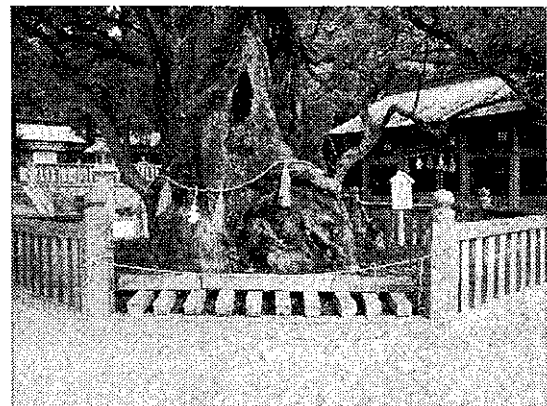
写-14 境内のコンクリート製柵の倒壊

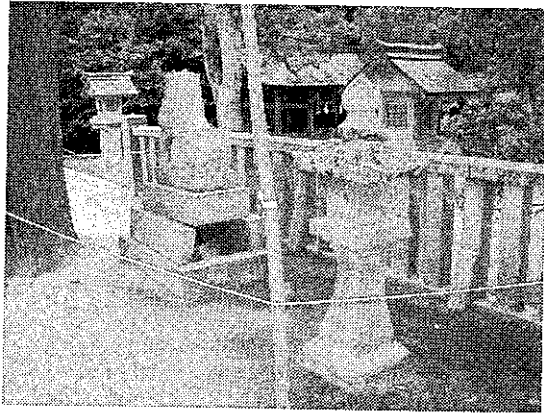
写-15 境内の石像台座と石塔のずれ

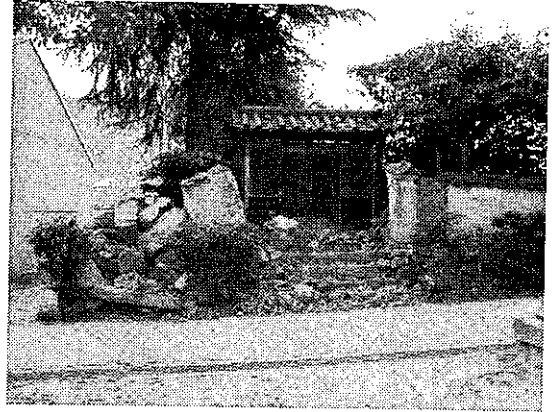
写-16 神社脇民家の土塀の倒壊

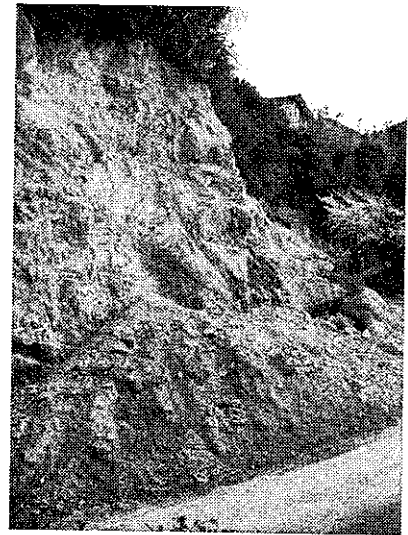
- ・ 斜面崩壊、落石などは相当にあったようである。本調査では、愛媛県で1件、今治市南西の玉川町山道でやや規模の大きい斜面崩壊を確認した（写-17~19）。

写-17 斜面崩壊箇所
(応急復旧がされている)

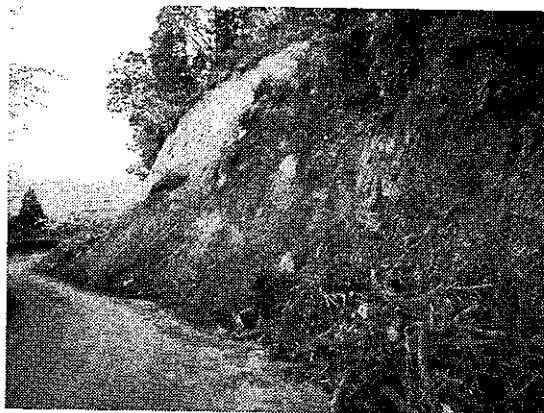
写-18 斜面崩壊箇所

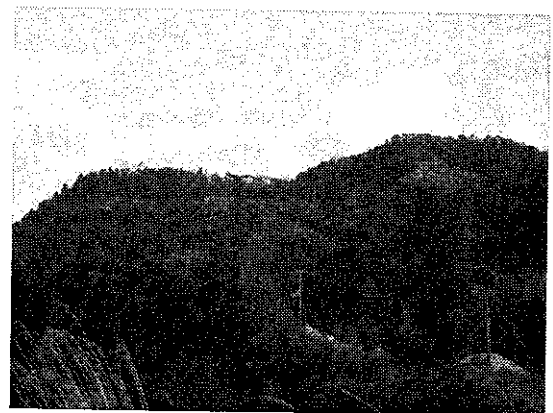
写-19 斜面崩壊箇所の遠景
(3個所にわたる崩壊が見える)
