# 1999年9月21日 集集地震（台湾大地震）被害調査速報

環境防災事業部地質部 山貝廣海  
環境防災事業部地震防災部 森 敦  
環境防災事業部地震防災部 劉 銘崇  
東京支社構造・橋梁部 林 雄一  
大阪支社環境防災部 岩田克司

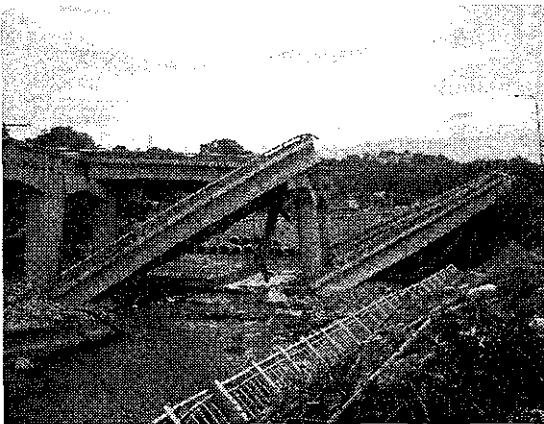
- 左岸下流側の2スパンおよび左岸上流側の1スパンがそれぞれ落橋した（写真-1）。
- 左岸側橋脚のケーソン基礎には、主に橋軸方向に著しい傾斜が発生していたが、橋脚の損傷は目視では特段確認できなかつた（写真-2）。
- 左岸側橋台の前面側への倒れや、はらみだしが確認できた。一方、右岸側の橋脚と橋台には目視による損傷等は確認できなかつた。
- 本橋は今回の地震で活動したとされる車籠埔断層の終点部分にあたると考えられ、はつきりとは確認できなかつたが、橋梁の周辺状況から判断すると左岸側橋台と橋脚との間に断層活動に伴う地表面の段差等の地盤変状が発生したものと推察される。

写真-1 石園橋 落橋の状況(下流側より)

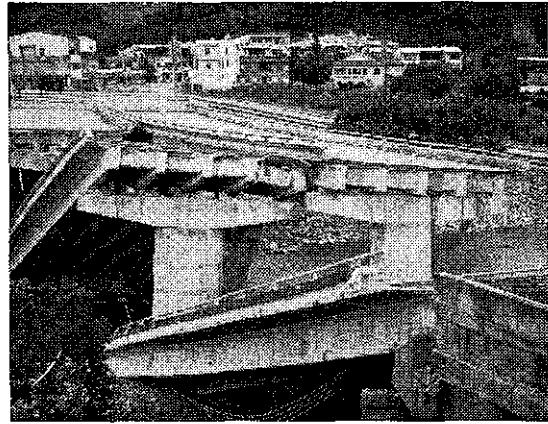
写真-2 石園橋(左岸側より)

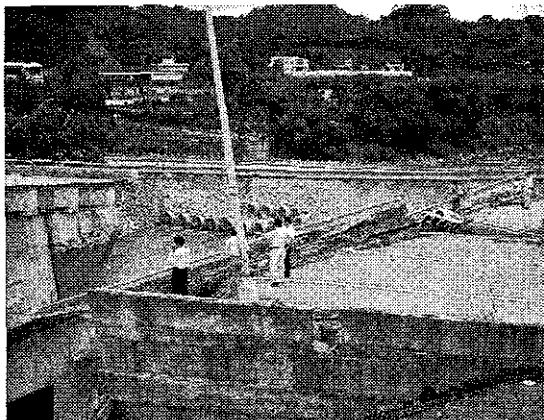
写真-3 石園橋 上流側に設けられた迂回路

- 調査時は、上流側に河川横断盛土を構築して迂回路を確保し、河川水流はその道路用の盛土中にコルゲート管を設置して流下させていた（写真-3）。
- 復旧後の状況を写真-4（TAIWAN HIGHWAY ENGINEERING, Vol.27 No.7, JAN 2001より引用）に示す。

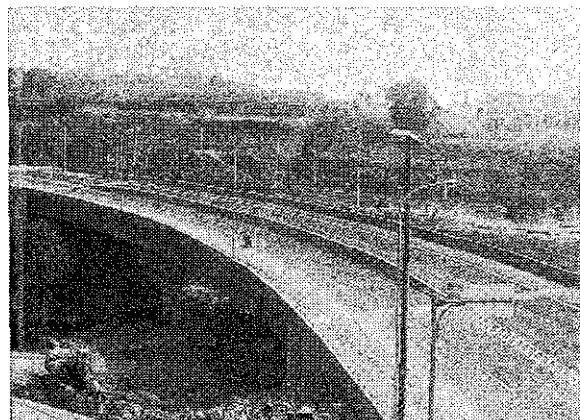
写真-4 復旧後の石園橋

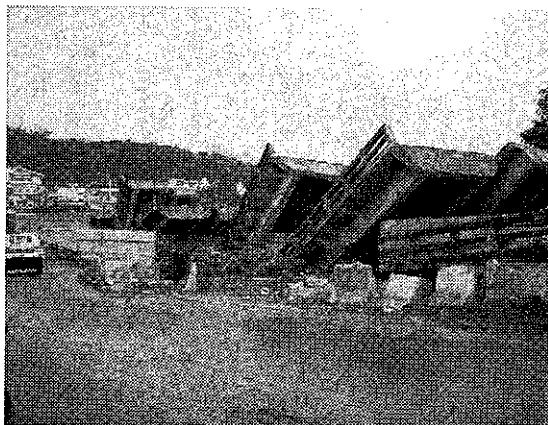
- 既設橋梁中央部の右岸側橋台から 8～9 径間が落橋し、ケーソン基礎の転倒がみられた（写真-5）。
- 新設橋梁の右岸側より 1 番目と 2 番目の橋脚天端が橋軸方向川心側に傾斜した。一方、既設橋梁の右岸側より 2 番目と 3 番目の橋脚の間に断層が現れていた。

写真-5 一江橋 落橋の状況(右岸側より)

- 調査時は、落橋した橋梁の上流側に応急的な盛土を施し通行を確保しており、橋の上流側に仮棧橋を施工中であった（写真-5）。
- 復旧後の状況を写真-8（TAIWAN HIGHWAY ENGINEERING, Vol.28 No.1, July 2001 より引用）に示す。

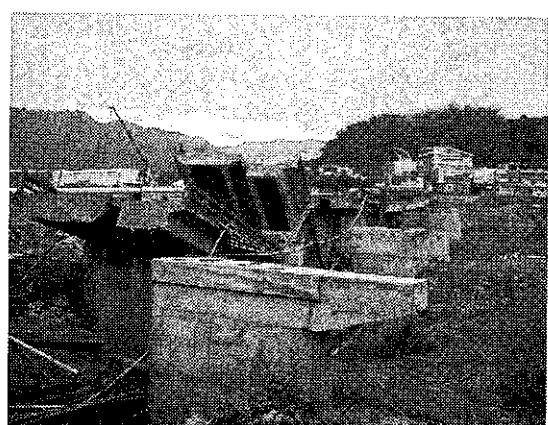
- 上部工形式は径間長 10m 程度（目視想定）の 19 径間単純 PC 版桁、橋脚形式は小判型 RC 壁式である。また、基礎形式はケーソンであると思われる。
- 既設橋はかなり古いものと思われ、この橋梁の両側（上流・下流側）に新設の 6 径間単純形式橋梁を施工中であった。ただし、新設橋の桁は調査時には施工されておらず、RC 橋脚が立ち上がった状態であった（写真-6）。

写真-6 一江橋 手前は新設橋、奥は既設橋梁

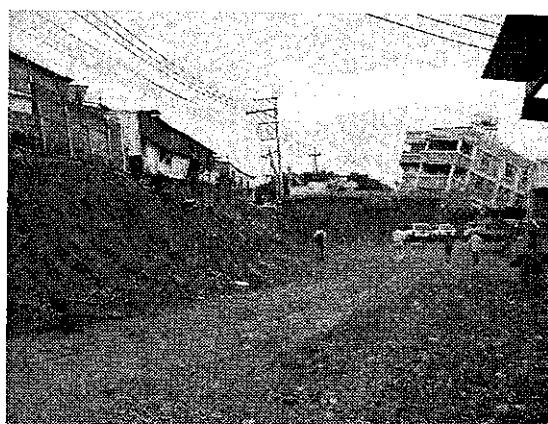
- 本橋の右岸側橋台の裏側（橋台から数 10m の距離）に、北東一南西方向の L 字型をした高さ 4～5 m 程度（目視想定）の断層面が露頭していた（写真-7）。
- 一江橋の上流側 1 km 程度の山腹斜面に数百 m 規模の地すべりが見られ、崩壊した土砂は河川にまで達していた。ただし、地すべりは必ずしも断層変位に起因していないようである。

写真-7 一江橋近くの地表目に表れた断層面

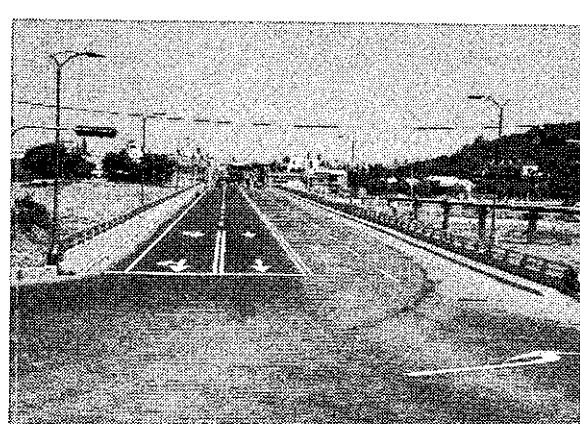
写真-8 復旧後の一江橋

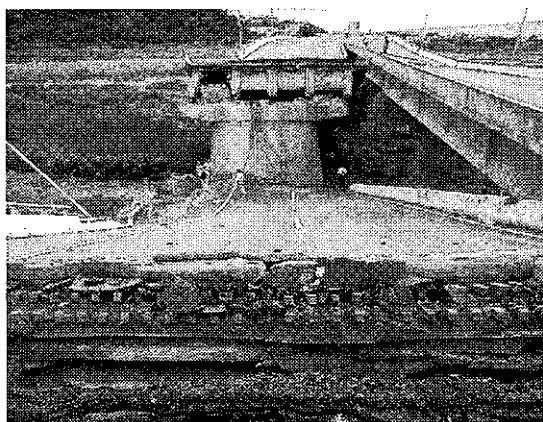
- 右岸側橋台から2番目と3番目の橋脚の間に高さ1m程度の断層崖が現れていたため、上流側橋梁の右岸側から2径間部分が落橋したと推察された（写真-9）。
- 下流側橋梁は落橋を免れたものの、壁式橋脚にせん断破壊が生じていた（写真-11）。
- 橋脚のせん断破壊面では主鉄筋の破断も見られ、破断面の形状から判断すると鉄筋自体のねばりがほとんどない損傷形態のように推察された。
- 壁式橋脚のコンクリート打ち継ぎ目部において、材料品質および施工不良が原因と考えられる上下ブロックの分離が認められた（写真-12）。
- 河川の洗掘によってケーソン基礎が露出しており、そのケーソン基礎の頂盤付近にせん断クラックが認められた。

写真-9 烏渓橋 上流側橋梁の落橋

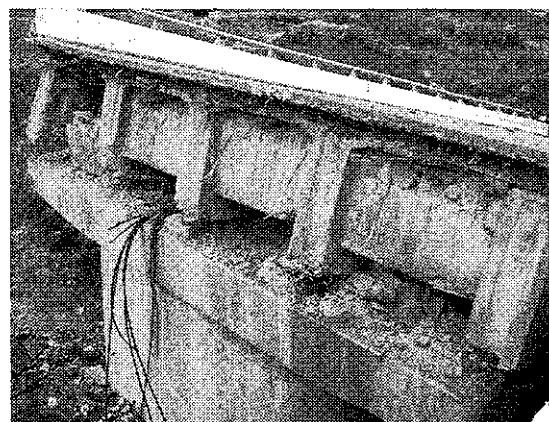
写真-10 烏渓橋 支承部の損傷状況

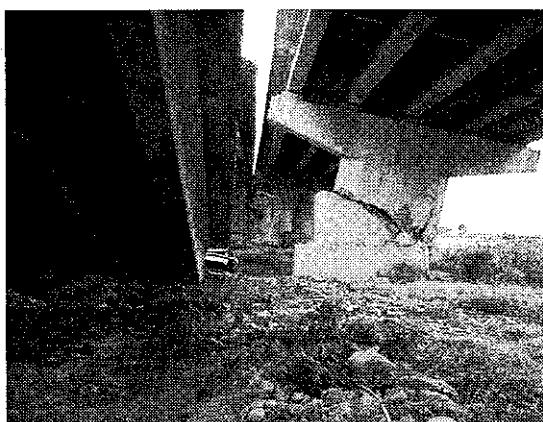
写真-11 烏渓橋 壁式橋脚のせん断破壊

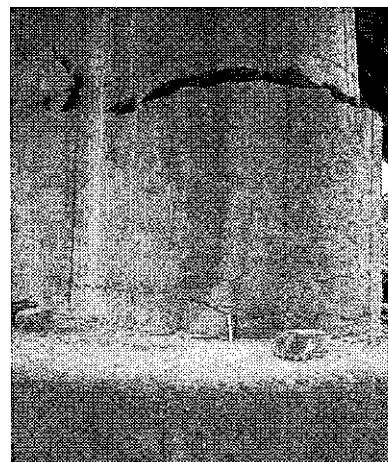
写真-12 烏渓橋 橋脚打ち継ぎ目部の分離

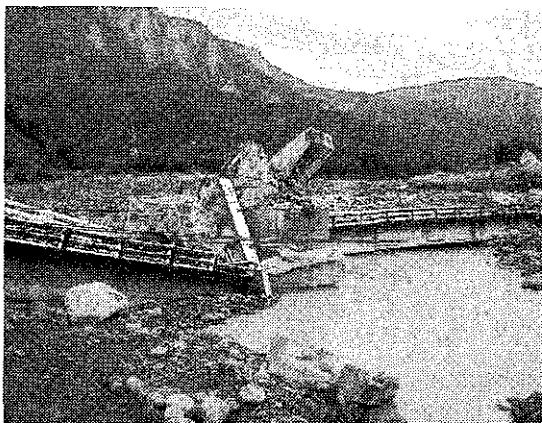
- 4 径間の全ての桁が落橋し、橋脚の中間部から梁に渡ってせん断崩壊と思われる大きな損傷が発生していた（写真-13）。
- 右岸側橋台の前面壁に損傷あり、橋台背面盛土のはらみだしが確認された（写真-14）。

写真-13 桶頭橋 4径間全て落橋

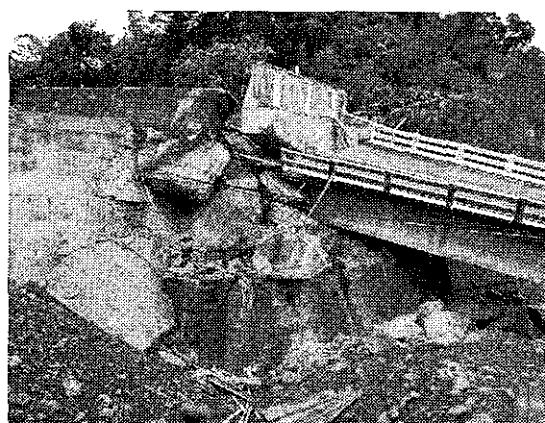
写真-14 桶頭橋 橋台背面盛土のはらみだし

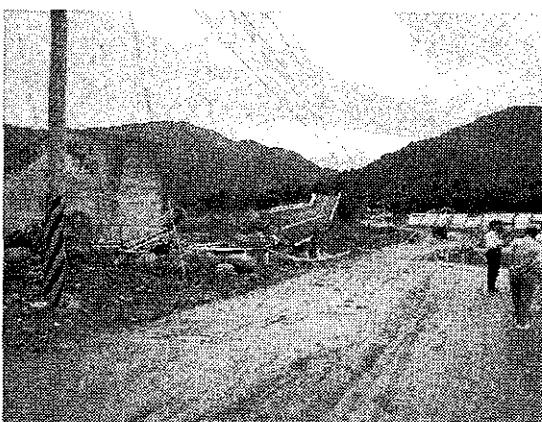
写真-15 桶頭橋 下流側に仮橋を設置

- 調査時は、橋梁の下流側に仮橋を敷設して交通を確保していた（写真-15）。
- 復旧後の状況を写真-16（TAIWAN HIGHWAY ENGINEERING, Vol.27 No.12, JUN 2001 より引用）に示す。

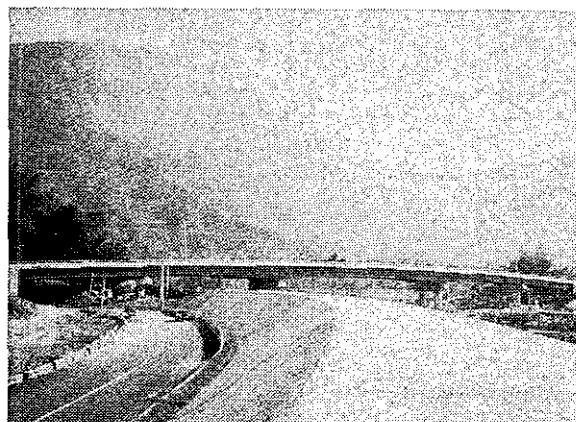
写真-16 復旧後の桶頭橋

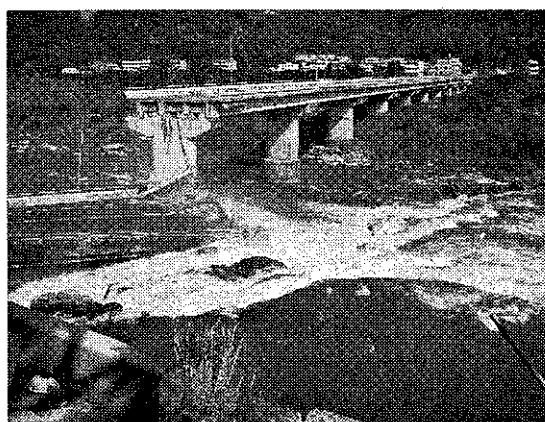
- 橋台部の断層の隆起により、左岸側から 3 径間分が落橋したと考えられる（写真-17）。
- 橋軸方向はほぼ南北方向であり、橋梁を横切るように N20E の方向に断層が露頭していた。また、この断層の露頭により川に高さ 6 m～7 m 程度の滝が出現している（写真-17）。
- 基礎の近傍に断層が現れ足元がすぐわれるような格好でケーソン基礎が転倒しており、これによって PC 枠が落橋したものと思われる（写真-19）。なお、橋脚の損傷はほとんど目視で確認できなかった（写真-18）。

写真-17 卑豊橋 断層の露頭により滝が出現

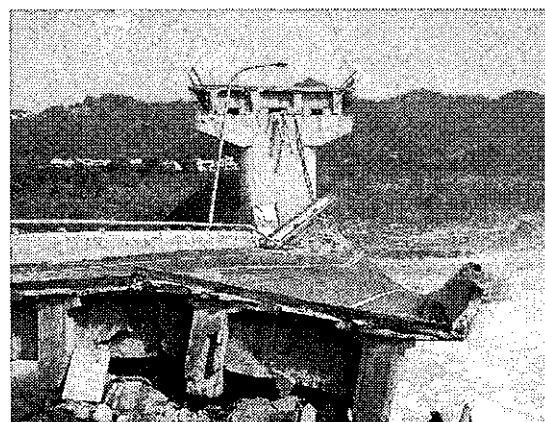
写真-18 卑豊橋 橋脚の損傷は見受けられない

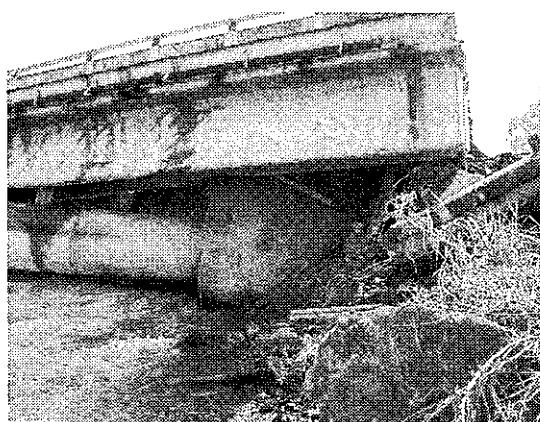
写真-19 卑豊橋 ケーソン基礎の転倒

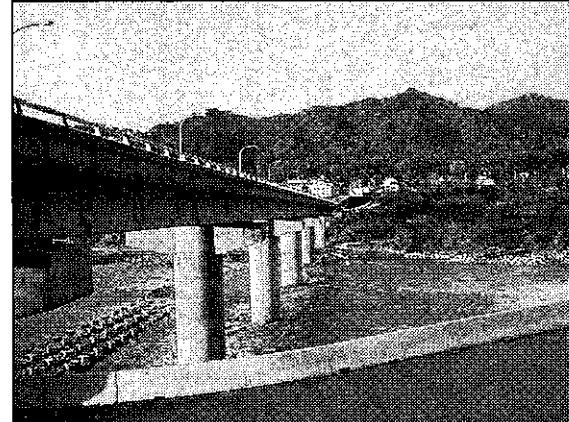
写真-20 復旧後の卑豊橋

- 幹線ではないこともあり、調査時には特段の緊急的な対応はとられていなかった。
- 復旧後の状況を写真-20 に示す。

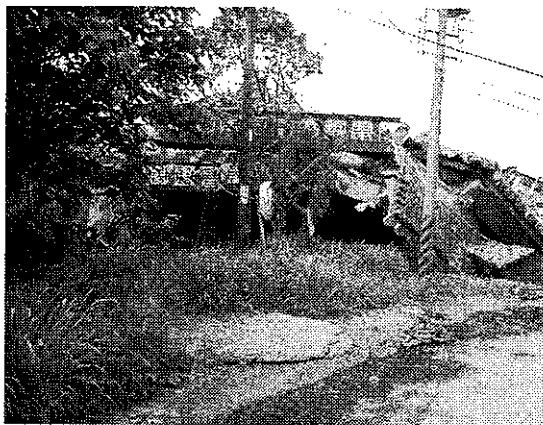
- 代金天仙宮府へ上る坂は車籠埔断層沿いの丘陵末端斜面で、路面には南北性の亀裂面が現れ一江橋の断層に連続している。
- 宮内の建造物は倒壊が激しいため既に解体が進んでいた（写真-21、写真-22）。特に、斜面上の盛土地盤では八角形の樓閣の倒壊が目立った。

写真-21 代金天仙宮府 建物の倒壊

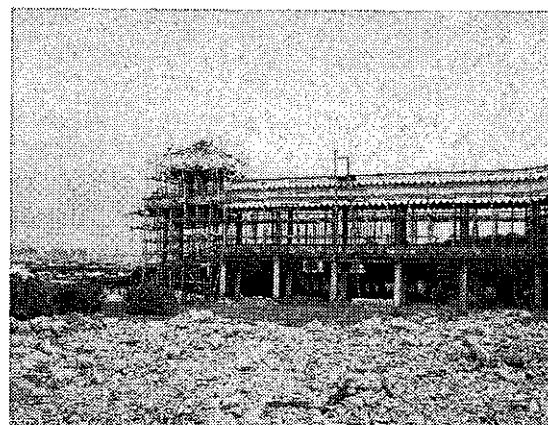
写真-22 代金天仙宮府 解体状況

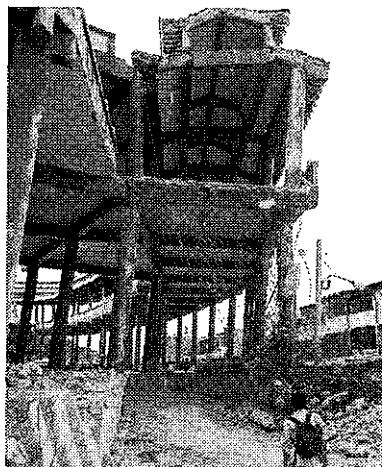
- ラーメン構造物の柱端部に被害が集中している。ただし、柱上端では山側面にかぶりコンクリートの剥落、柱下端では谷側面にかぶりコンクリートの剥落が見られることから、地震動による繰り返し荷重を受けたような損傷ではないように思われた（写真-23、写真-24）。
- すなわち、トップヘビー構造であることと傾斜地形であることから最初に谷側に変形してそれが永久変形として残ったことが考えられる。また、住民へのヒアリングによれば断層の近傍周辺では地盤震動はそれほど卓越しなかったとのことであり、静的な？荷重を受けた可能性も考えられる。

写真-23 代金天仙宮府 ラーメン構造の損傷

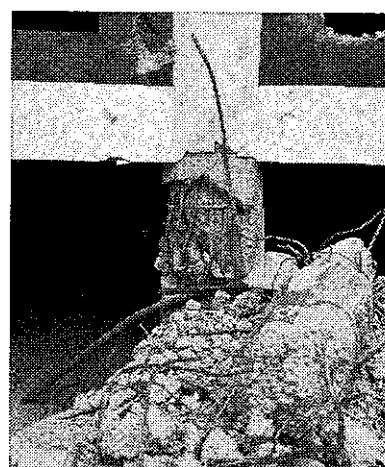
写真-24 代金天仙宮府 柱端部の損傷

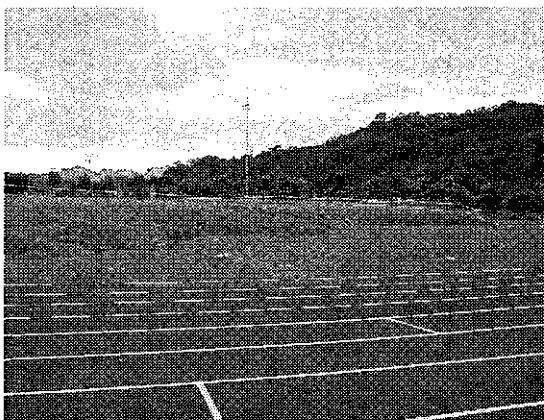
- 当該地は山間の河川沿いの沖積低地に位置しており、川を斜めに横断する方向に2m程度の断層崖が現れ、運動場を斜めに横切っていた（写真-25）。このため、運動場のあらゆる所に15cm程度の地割れが発生していた。
- 断層上盤側直近の運動場メインスタンドの構造物には目立った損傷はまったく見られず、断层面を跨いでいない建物には被害は発生しなかったものと推察される（写真-26）。一方、断層が構造物の直下に現れ断層を跨ぐような校舎や家屋等には、段差が原因となった大きな被害（ほぼ倒壊）が見られた。

写真-25 霧峰郷総合運動場 断層の露頭

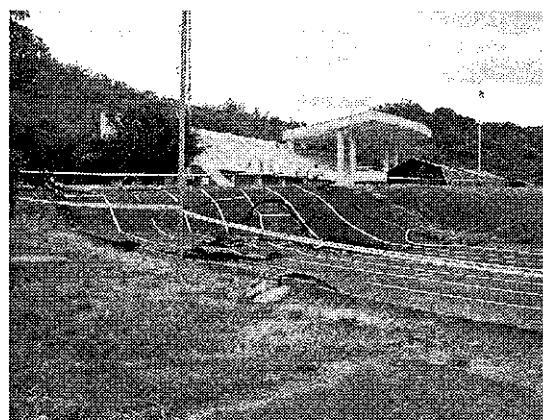
写真-26 奥の観客席に損傷は見受けられなかった

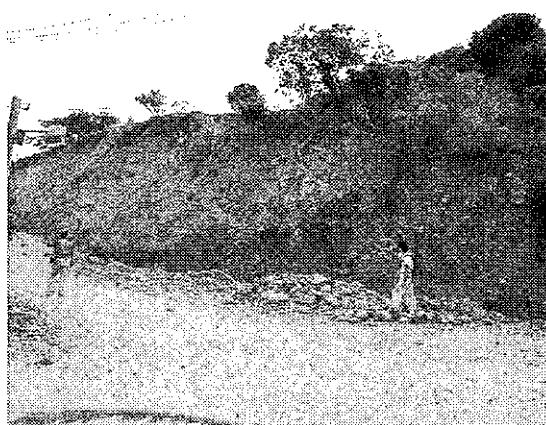
- 断層変位は垂直5~6mと観察され、これに伴い規模の大きな地すべりが発生した（写真-27）。
- 断層周辺の道路に断层面と直交する15cm程度の地割れが発生していた。
- 断層近傍の上盤側にあった家屋は山に押されたように転倒し、1階部分が潰れており大きな被害が発生していた（写真-28）。また、上盤側家屋の裏山には多くの段差（50cm~1m程度）や地割れが発生していた（写真-30）。
- 断層の下盤側にあった家屋にはクラックや2°程度の傾きが発生しているものの、崩壊には至っていなかった（写真-29）。
- 住民へのヒアリングの結果、地震時に振動はあまり感じられず、「ヒュー」という音が聞こえたそうである。また、地震動はあまり大きくなく、振動が収まって気が付いたら隣の家の屋根が下に見えたそうである。

写真-27 車籠埔 垂直5~6mの断層変位

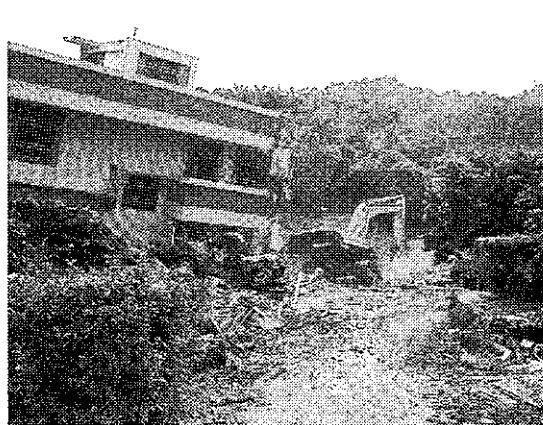
写真-28 車籠埔 断層上盤側家屋の倒壊

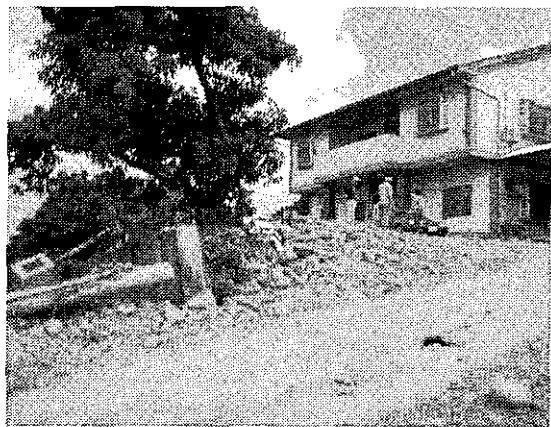
写真-29 車籠埔 断層下盤側家屋は損傷無し

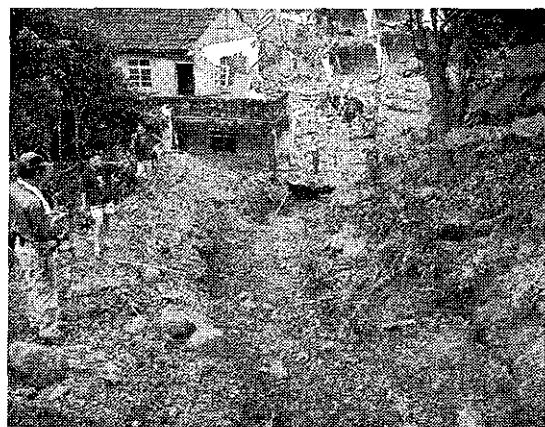
写真-30 車籠埔 上盤側家屋の裏山

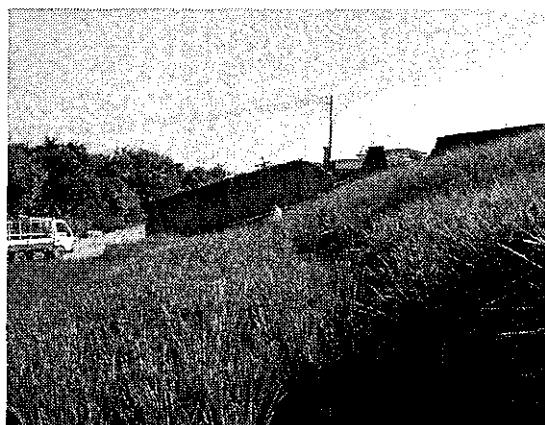
- 断層面が田んぼの真ん中を貫いており、数本の段差や地割れが観察できた（写真-31）。また、逆断層により奥の方の地盤が上昇し、高さ8m程度の断層が露頭していた（写真-32）。なお、この断層は卑豊橋に現れた断層に連続しているようである。
- 断層下盤側での建物被害はほとんど発生していないおらず、上盤側でも住居が傾いた程度で倒壊には至っていなかった。しかし、断層を跨ぐ構造物には倒壊に至る甚大な被害が発生していた。
- 断層上盤側の居住者によれば、横揺れの後縦揺れがあり、おさまって外に出た時に地盤が隆起していることに気が付いた。振動は椅子が倒れる程度で、家具は壁の支えもあり倒れなかつたらしい。

写真-31 石岡郷の露頭断層

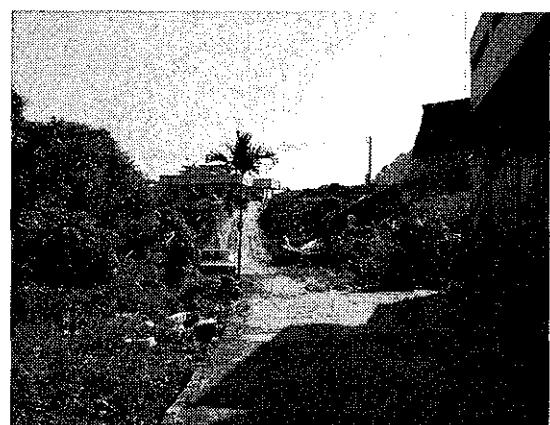
写真-32 露頭断層(地震前は段差はなかった)
