鳥取県西部地震 地震動と被害の特徴

日本技術開発(株)

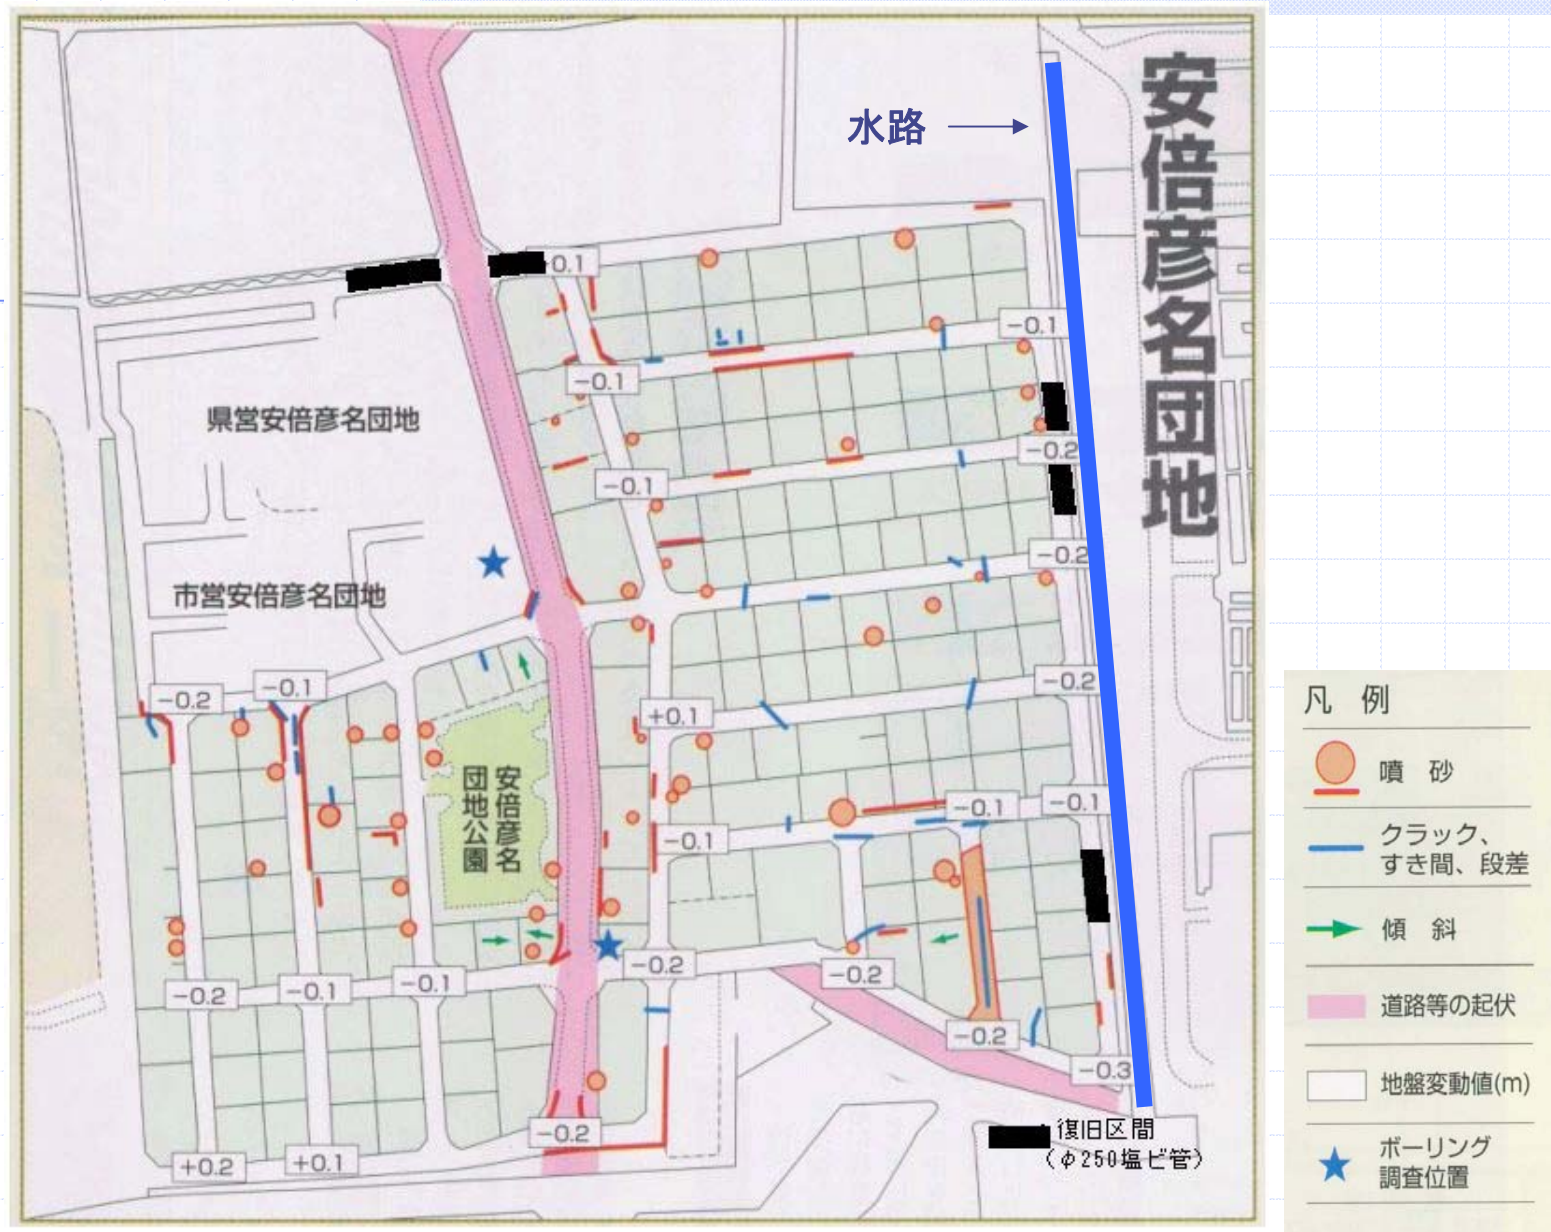
安倍彦名団地の被害状況

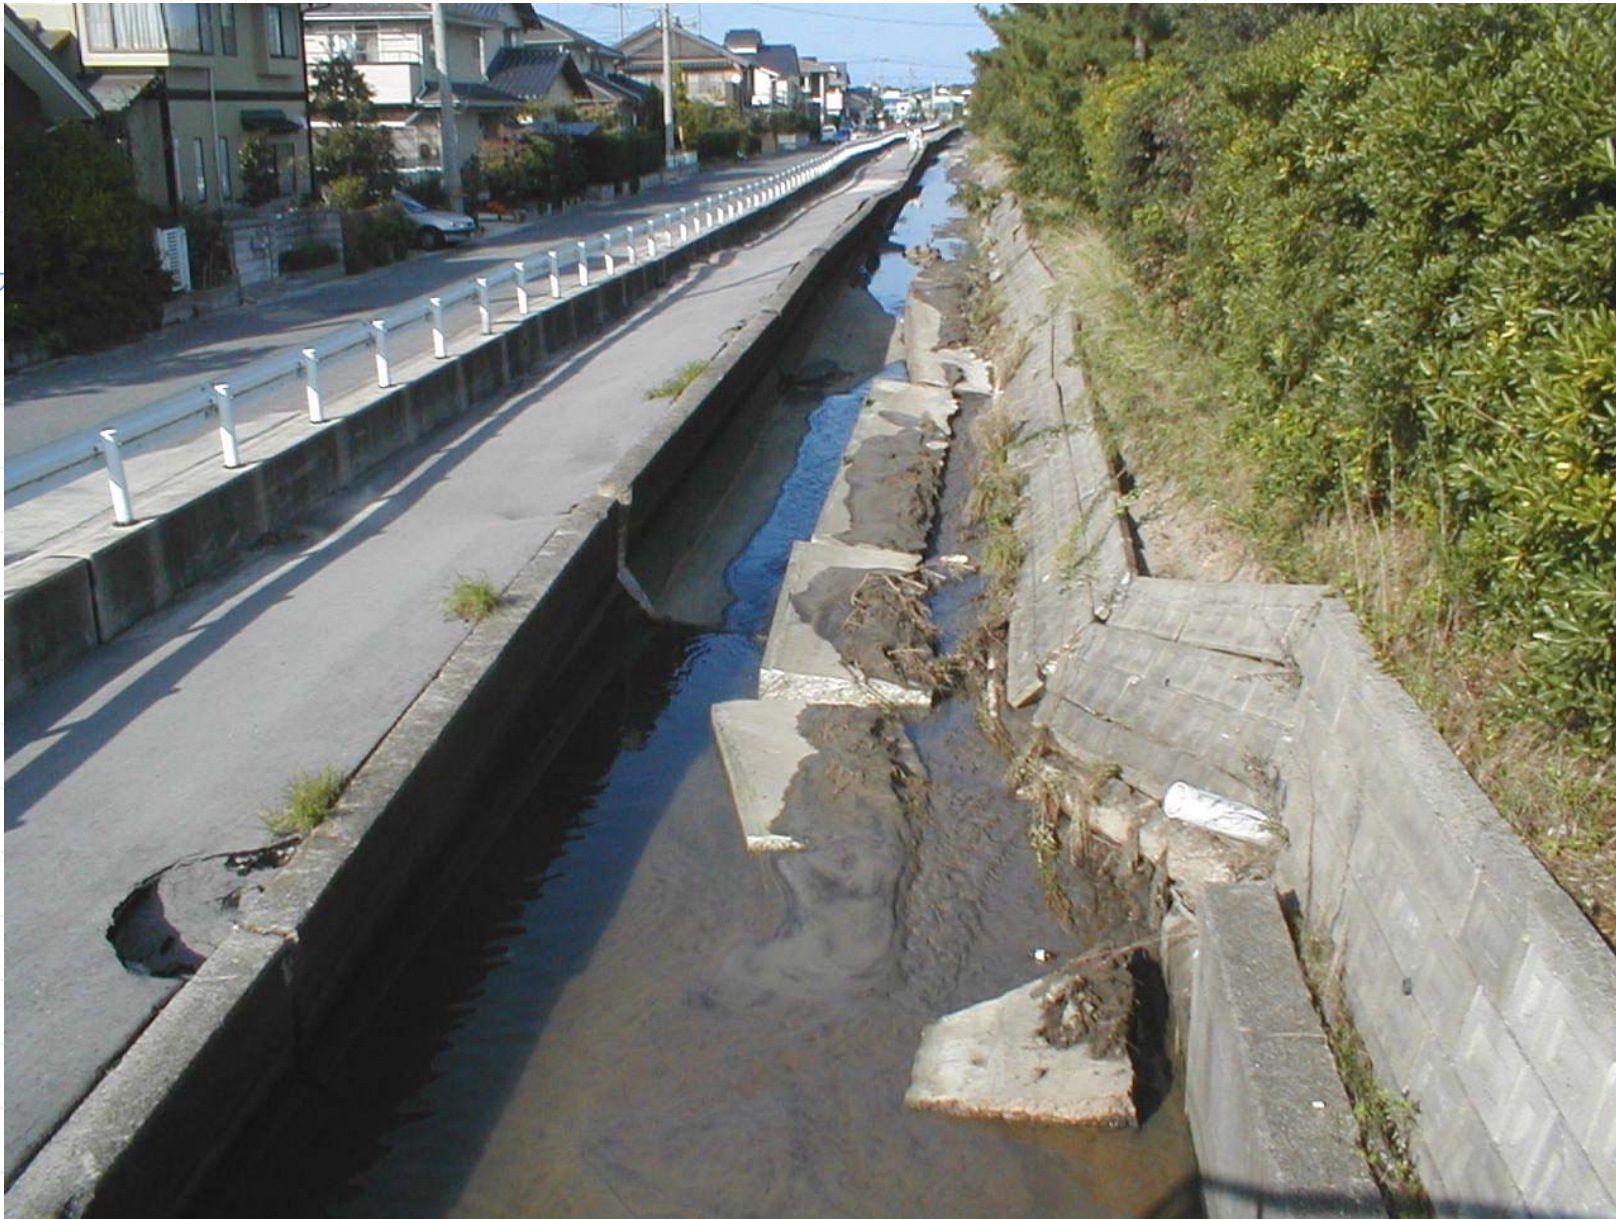
安倍彦名団地の被害状況（水路の被害）

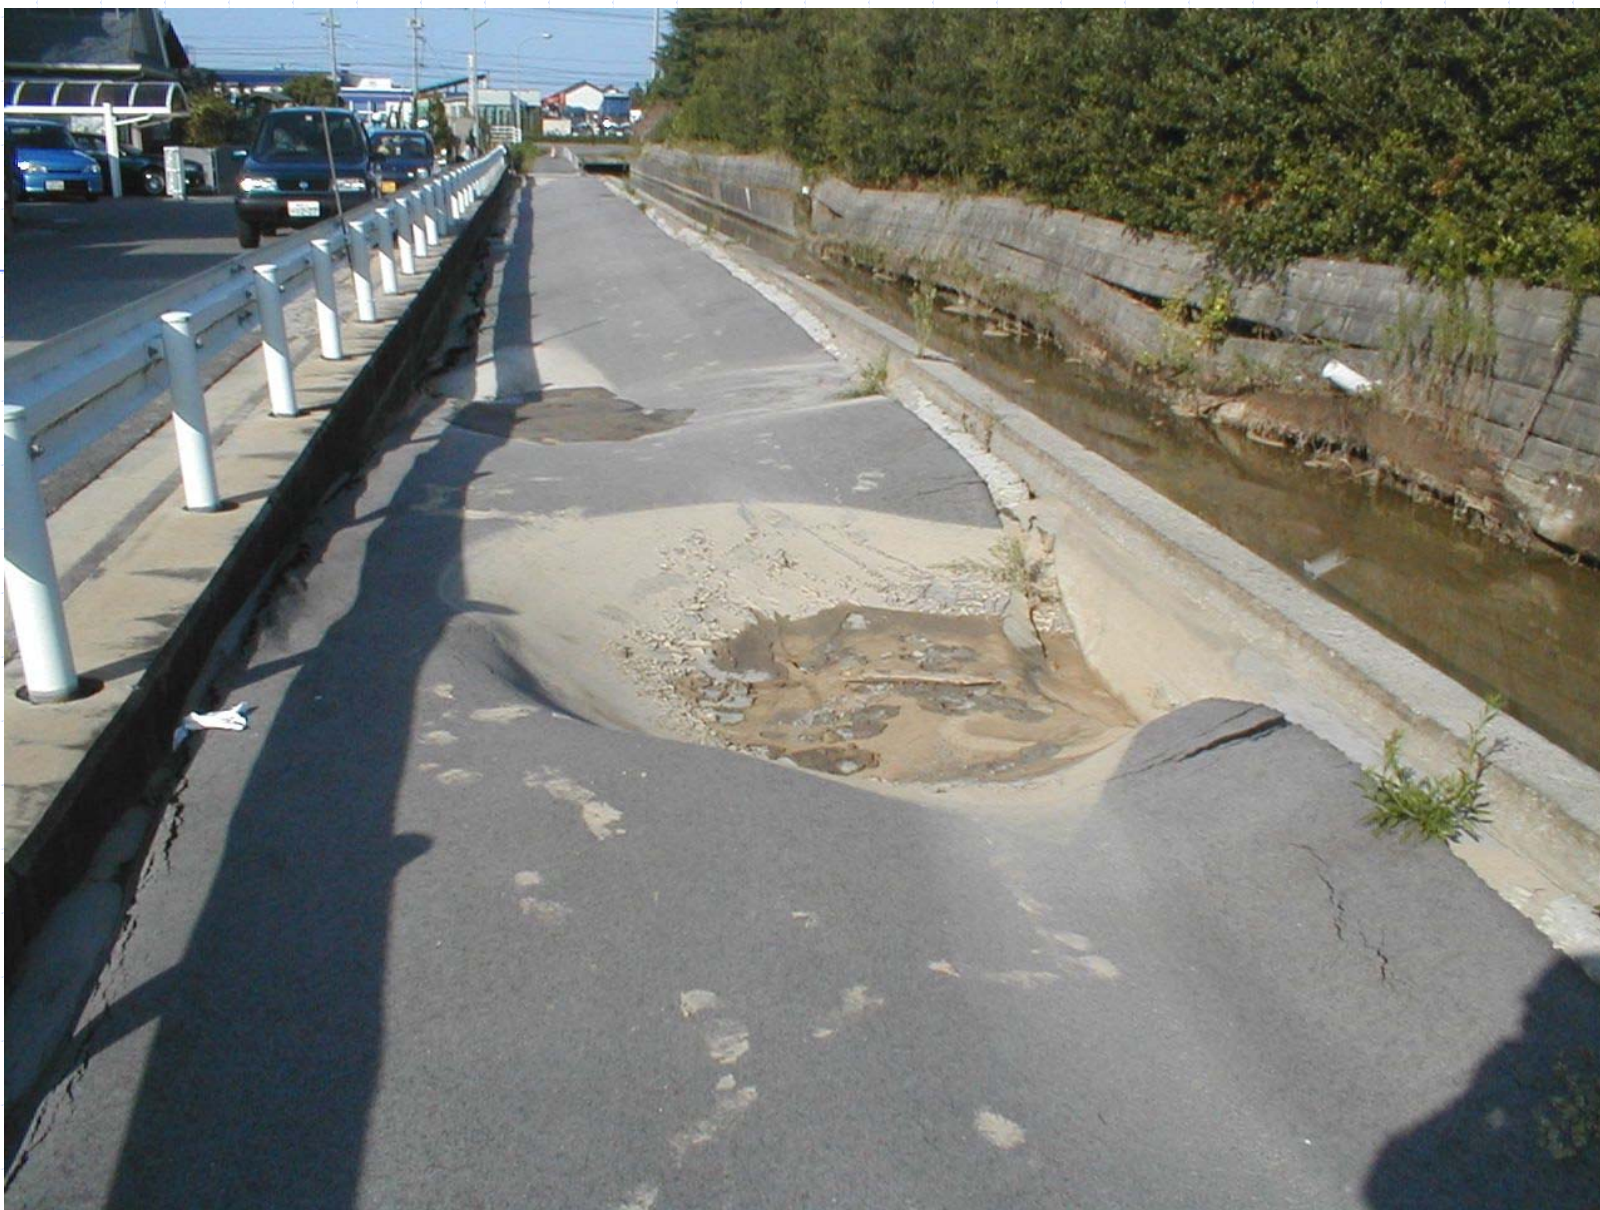
安倍彦名団地の被害状況（管理用道路の液状化による被害）

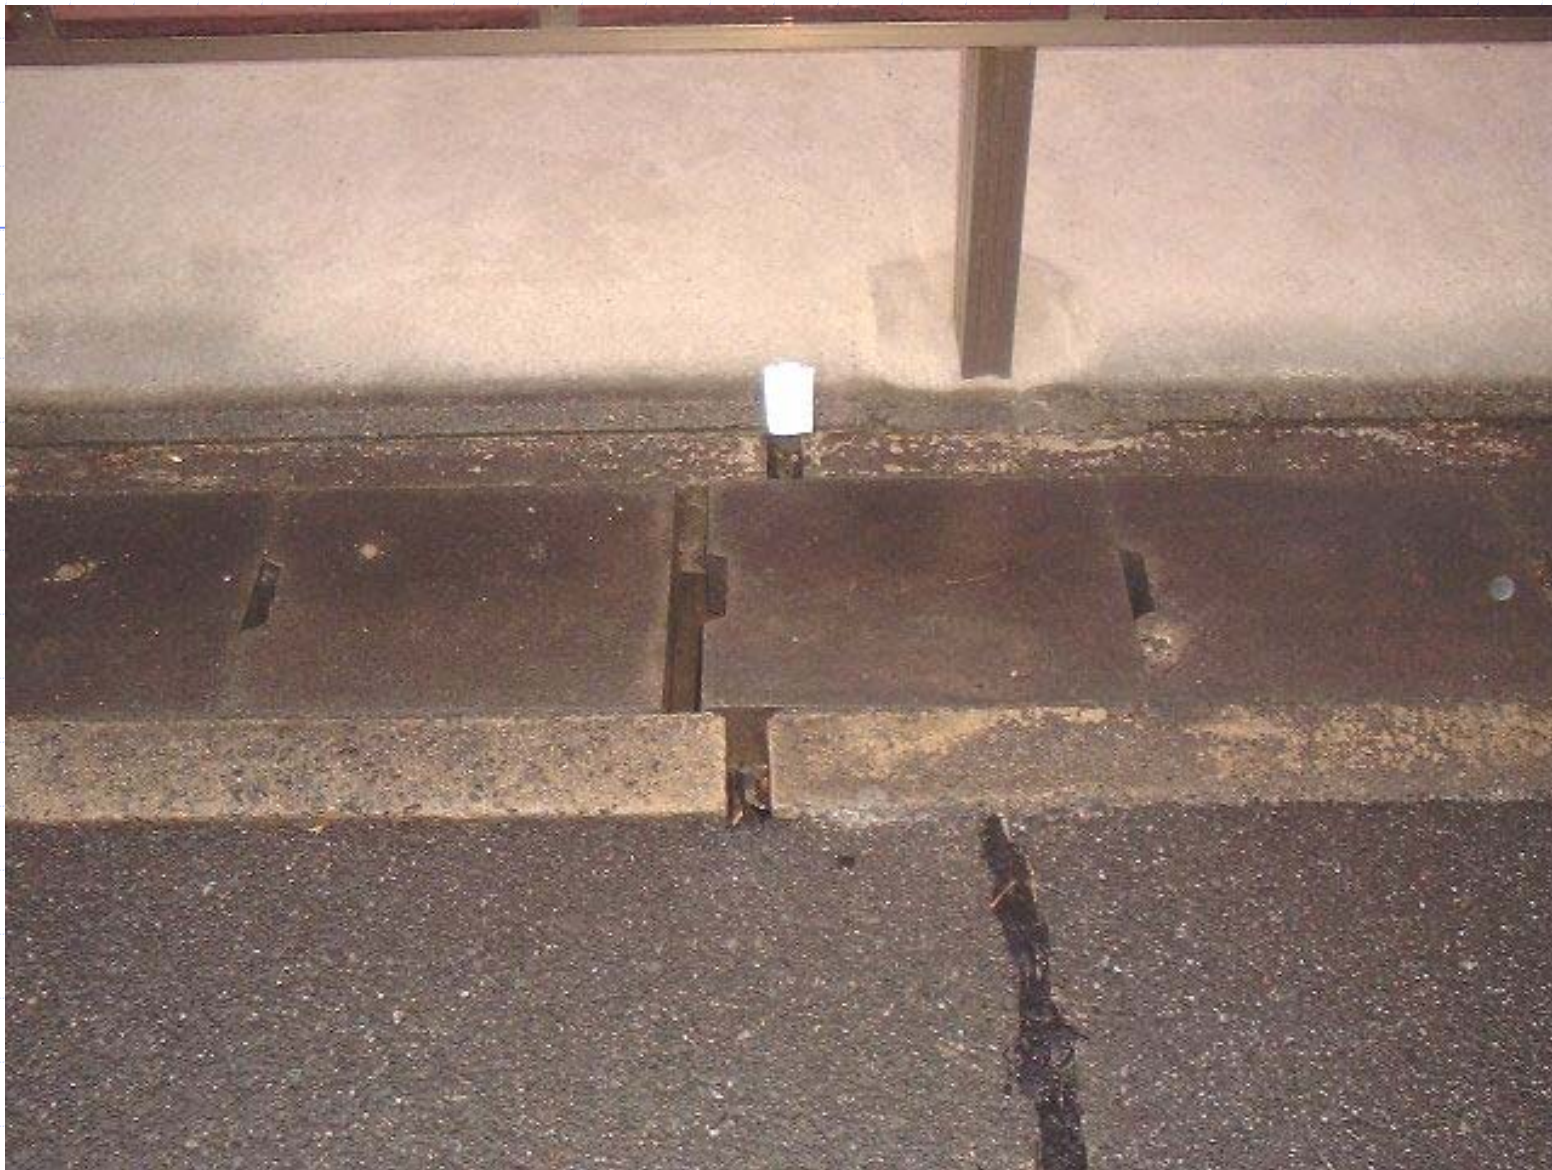
安倍彦名団地の被害状況（流動による地盤変位）

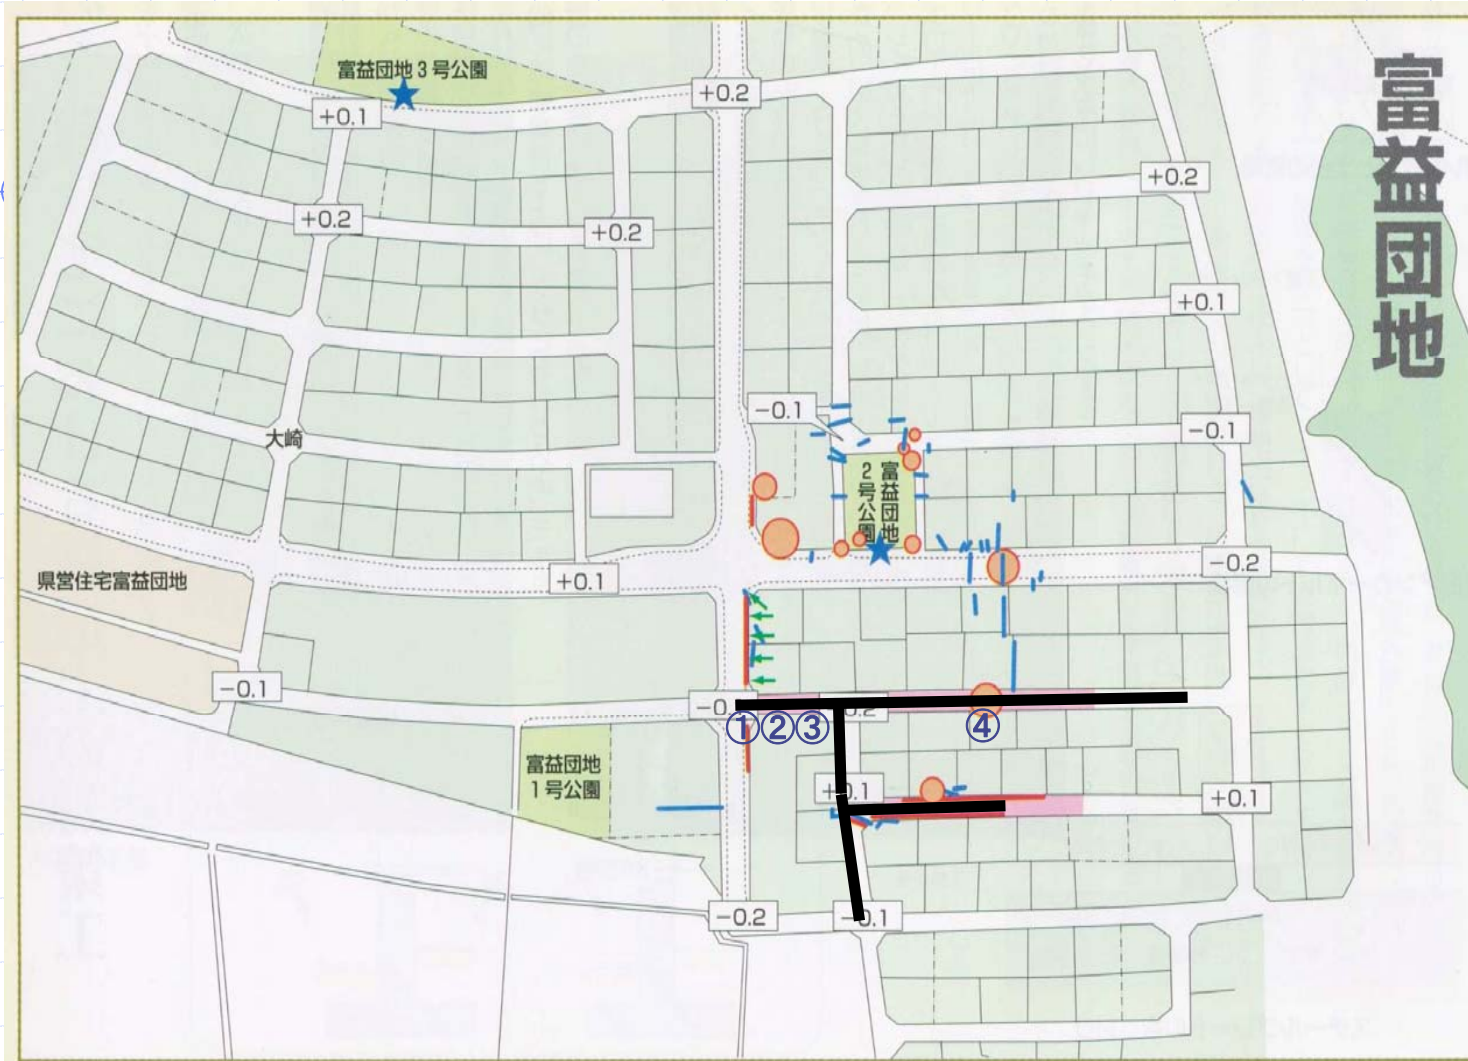
富益団地の被災復旧状況

— : 復旧区間
(φ250塩ビ管)

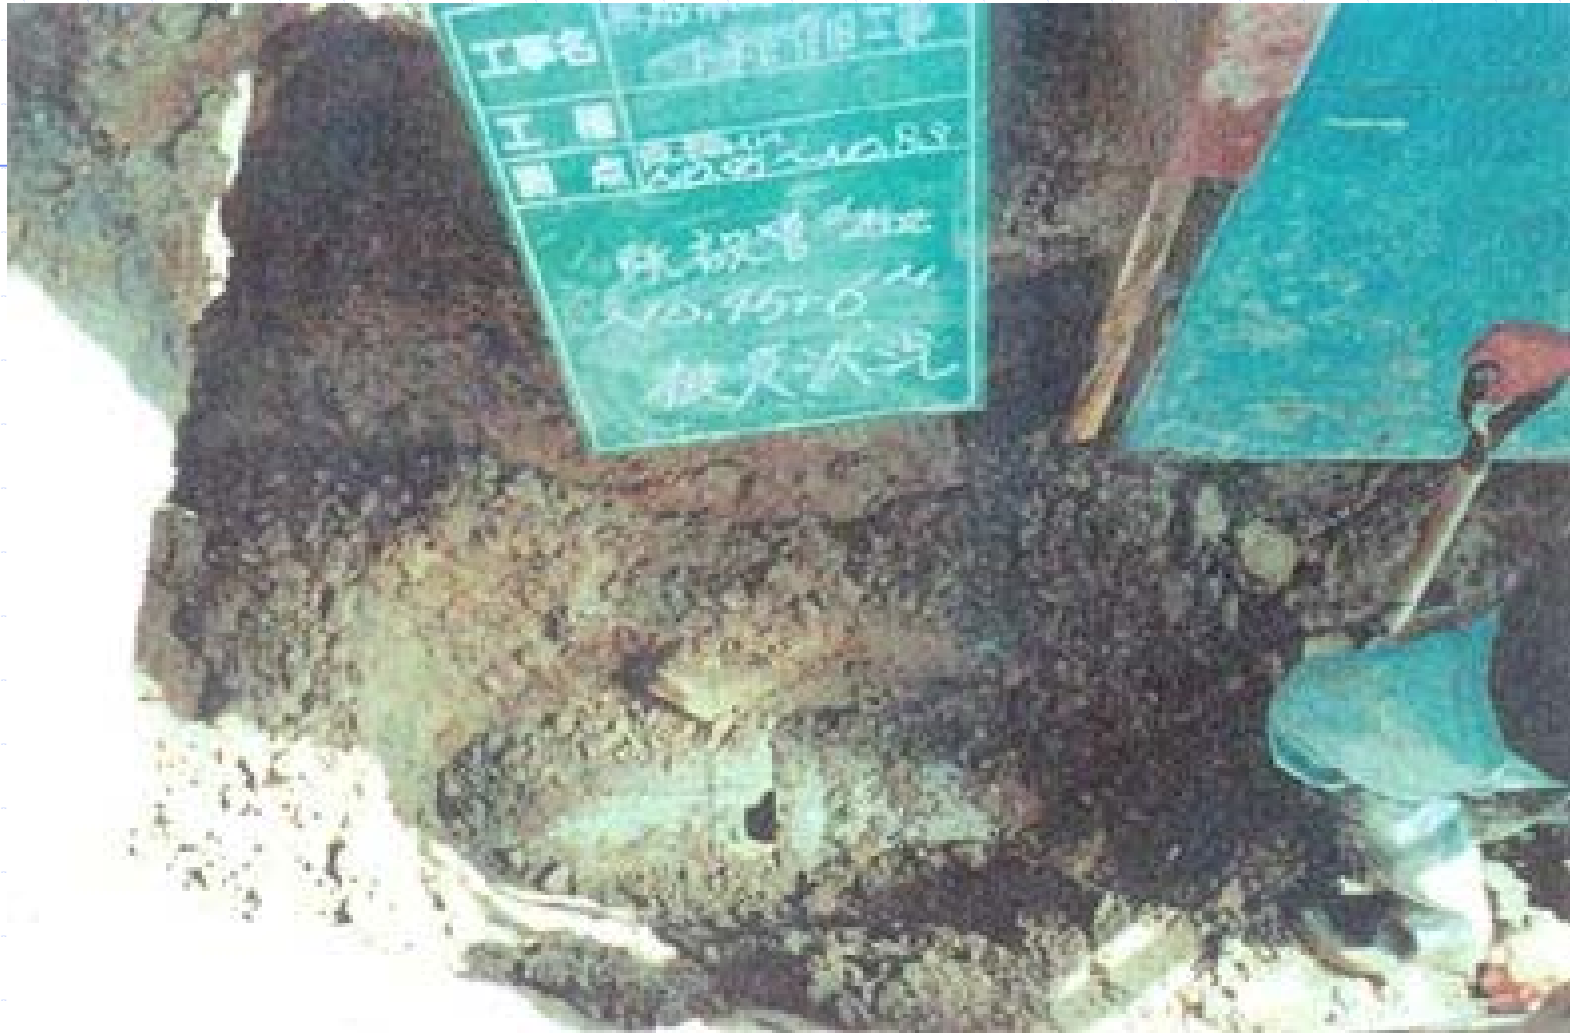
写真① 塩ビ管の抜け出し

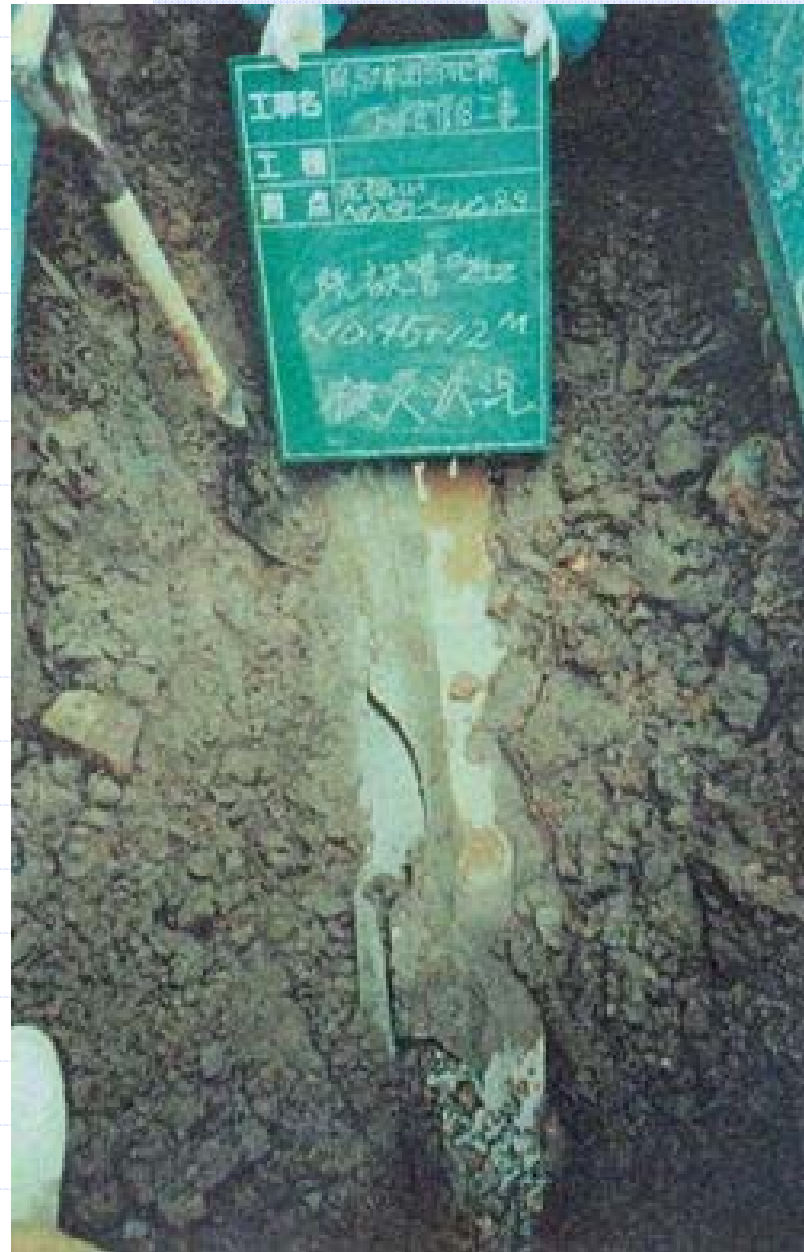
写真② 塩ビ管の破損

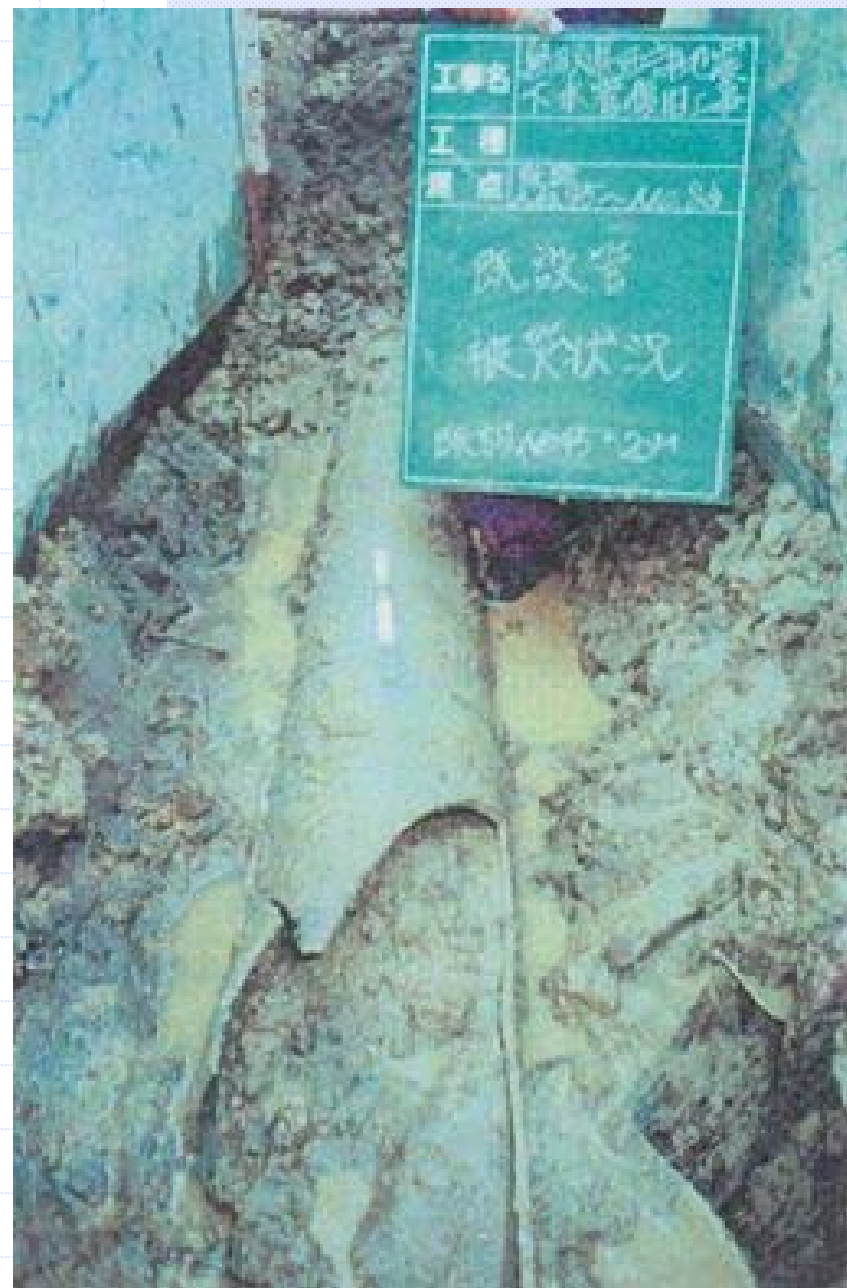
写真③ 塩ビ管の破損

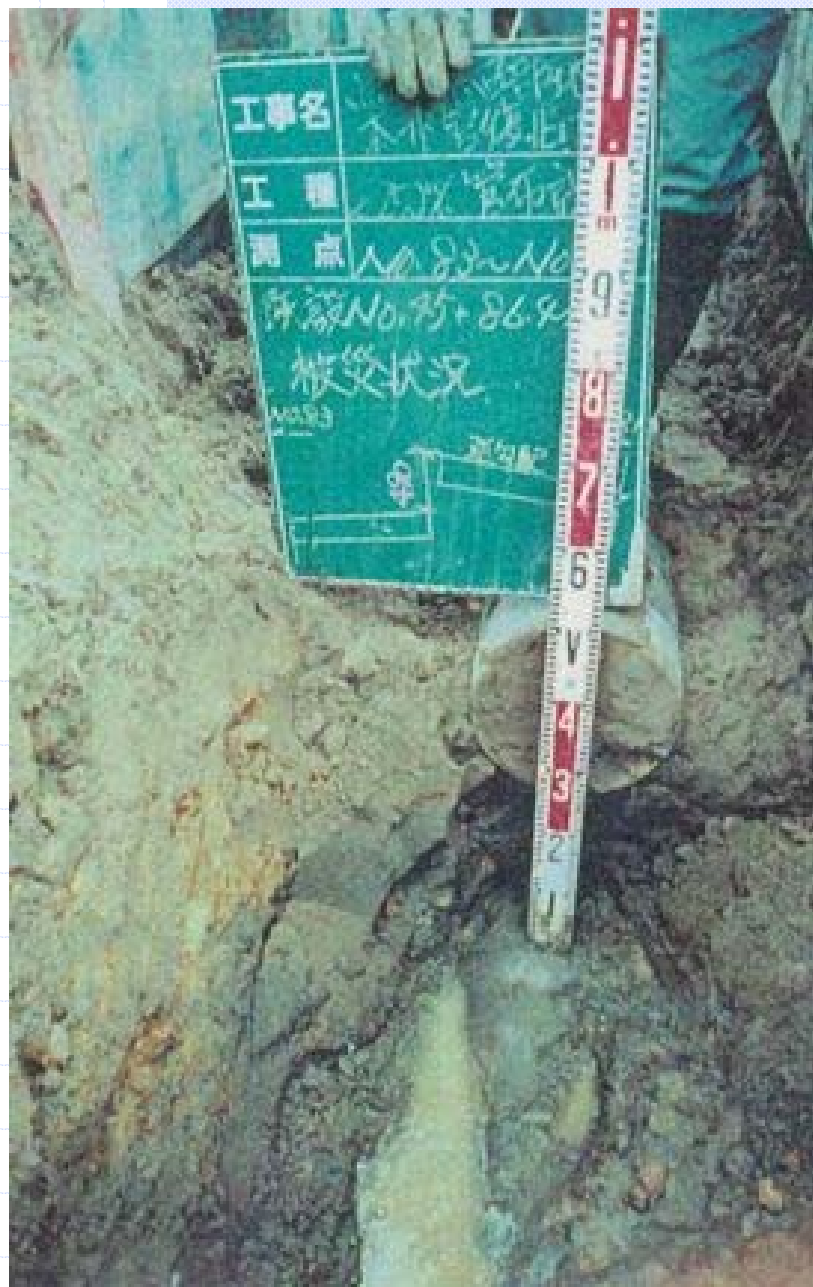
写真④ 管渠のずれ（約50cmの段差および逆勾配） 29

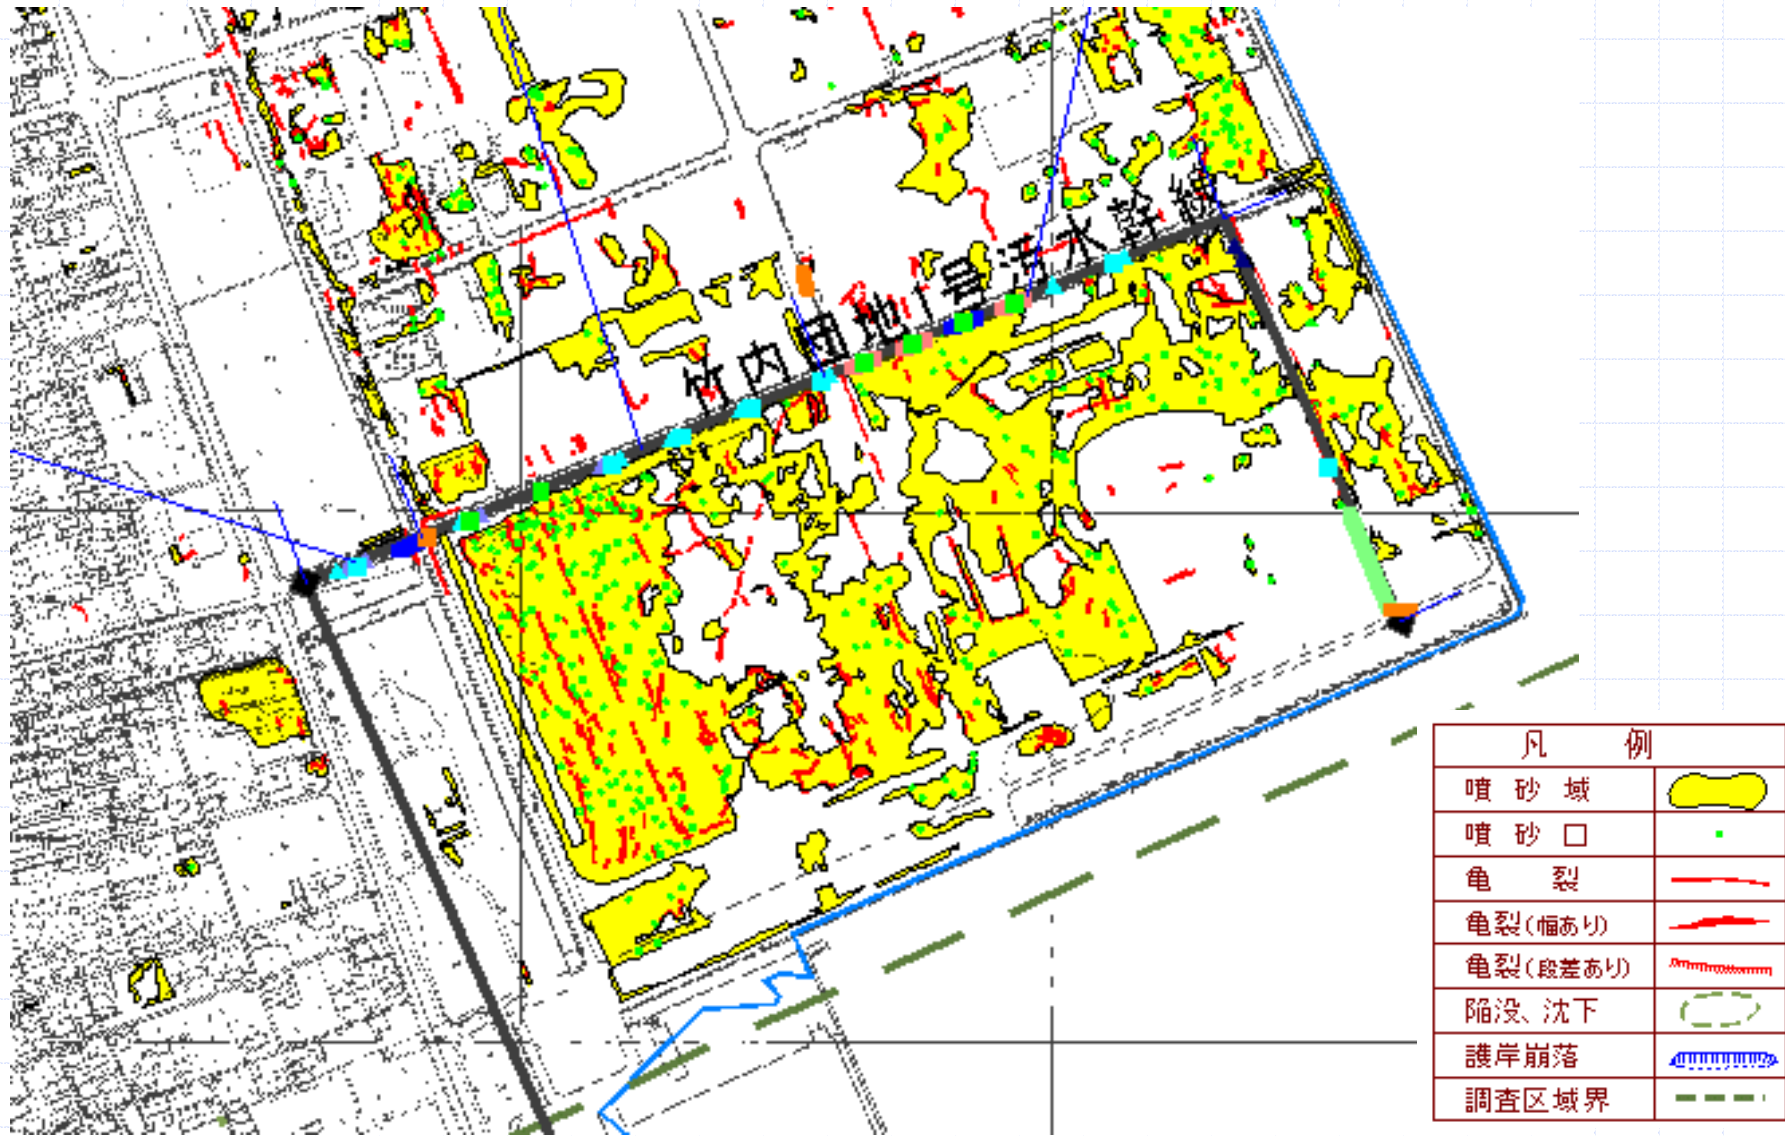
竹内団地 噴砂と被害の分布状況

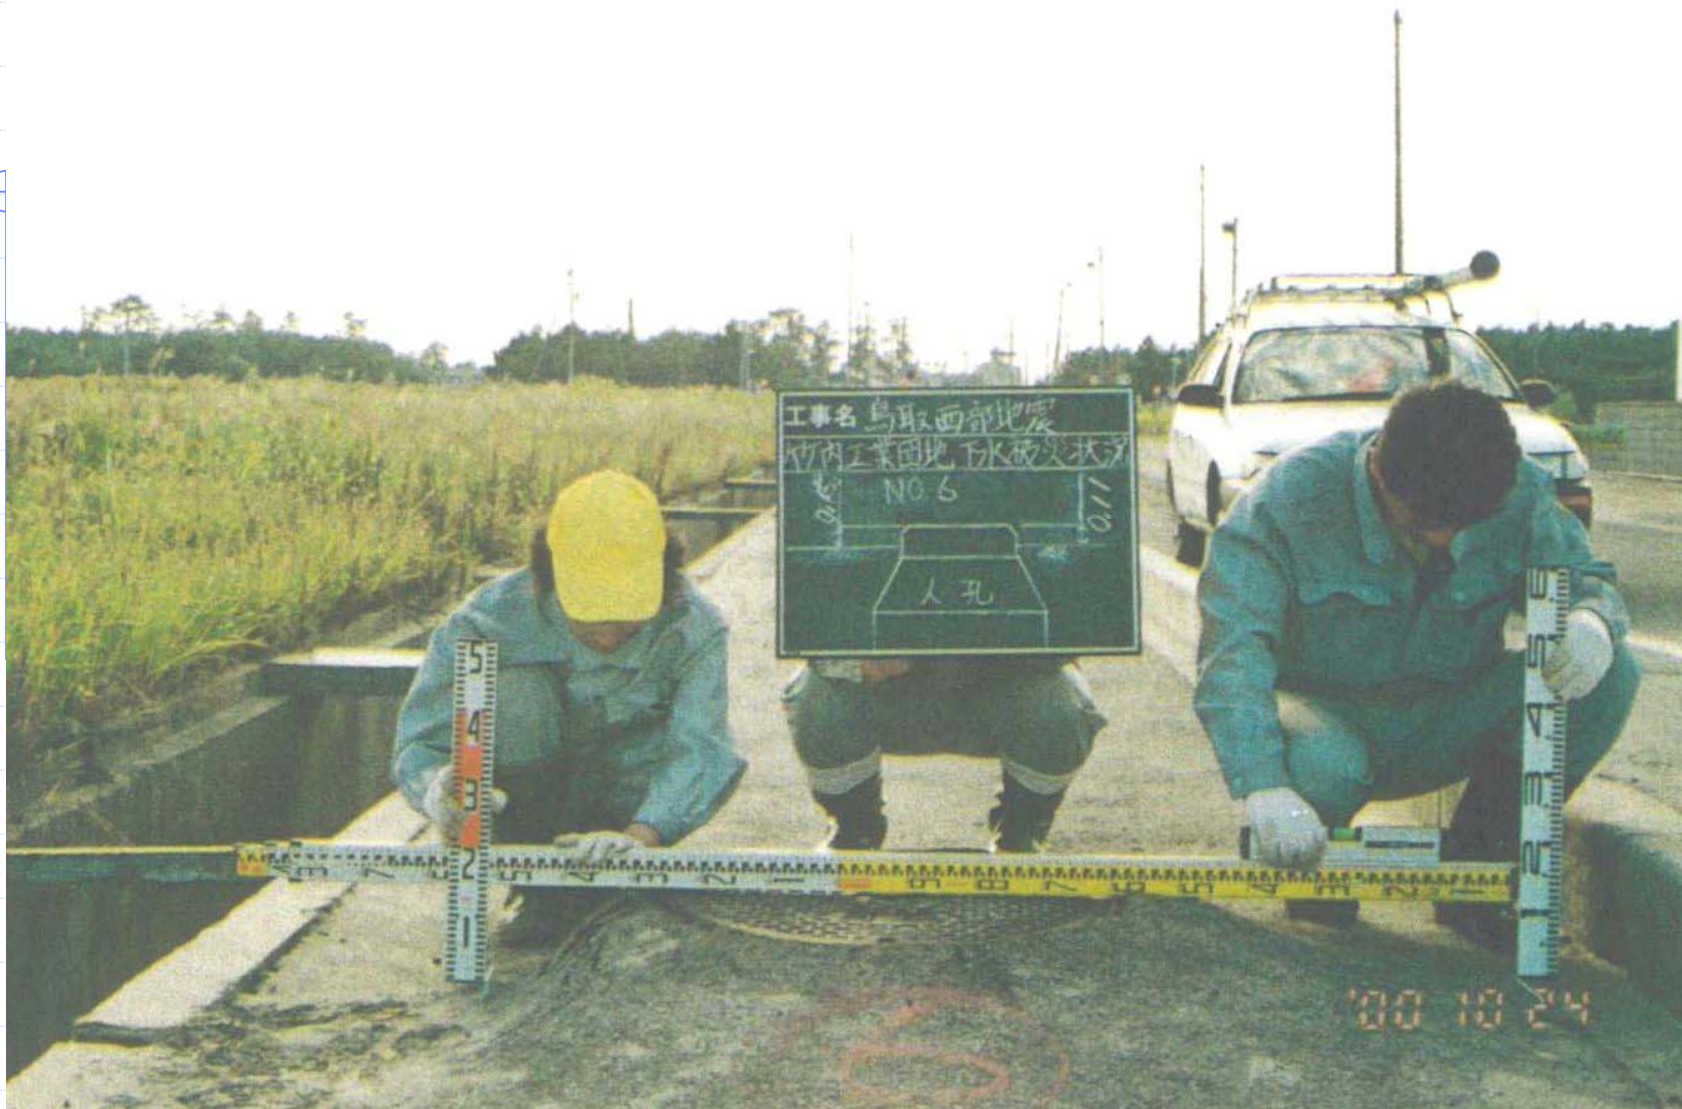
竹内団地 マンホールの浮き上がり (約15.0cm)

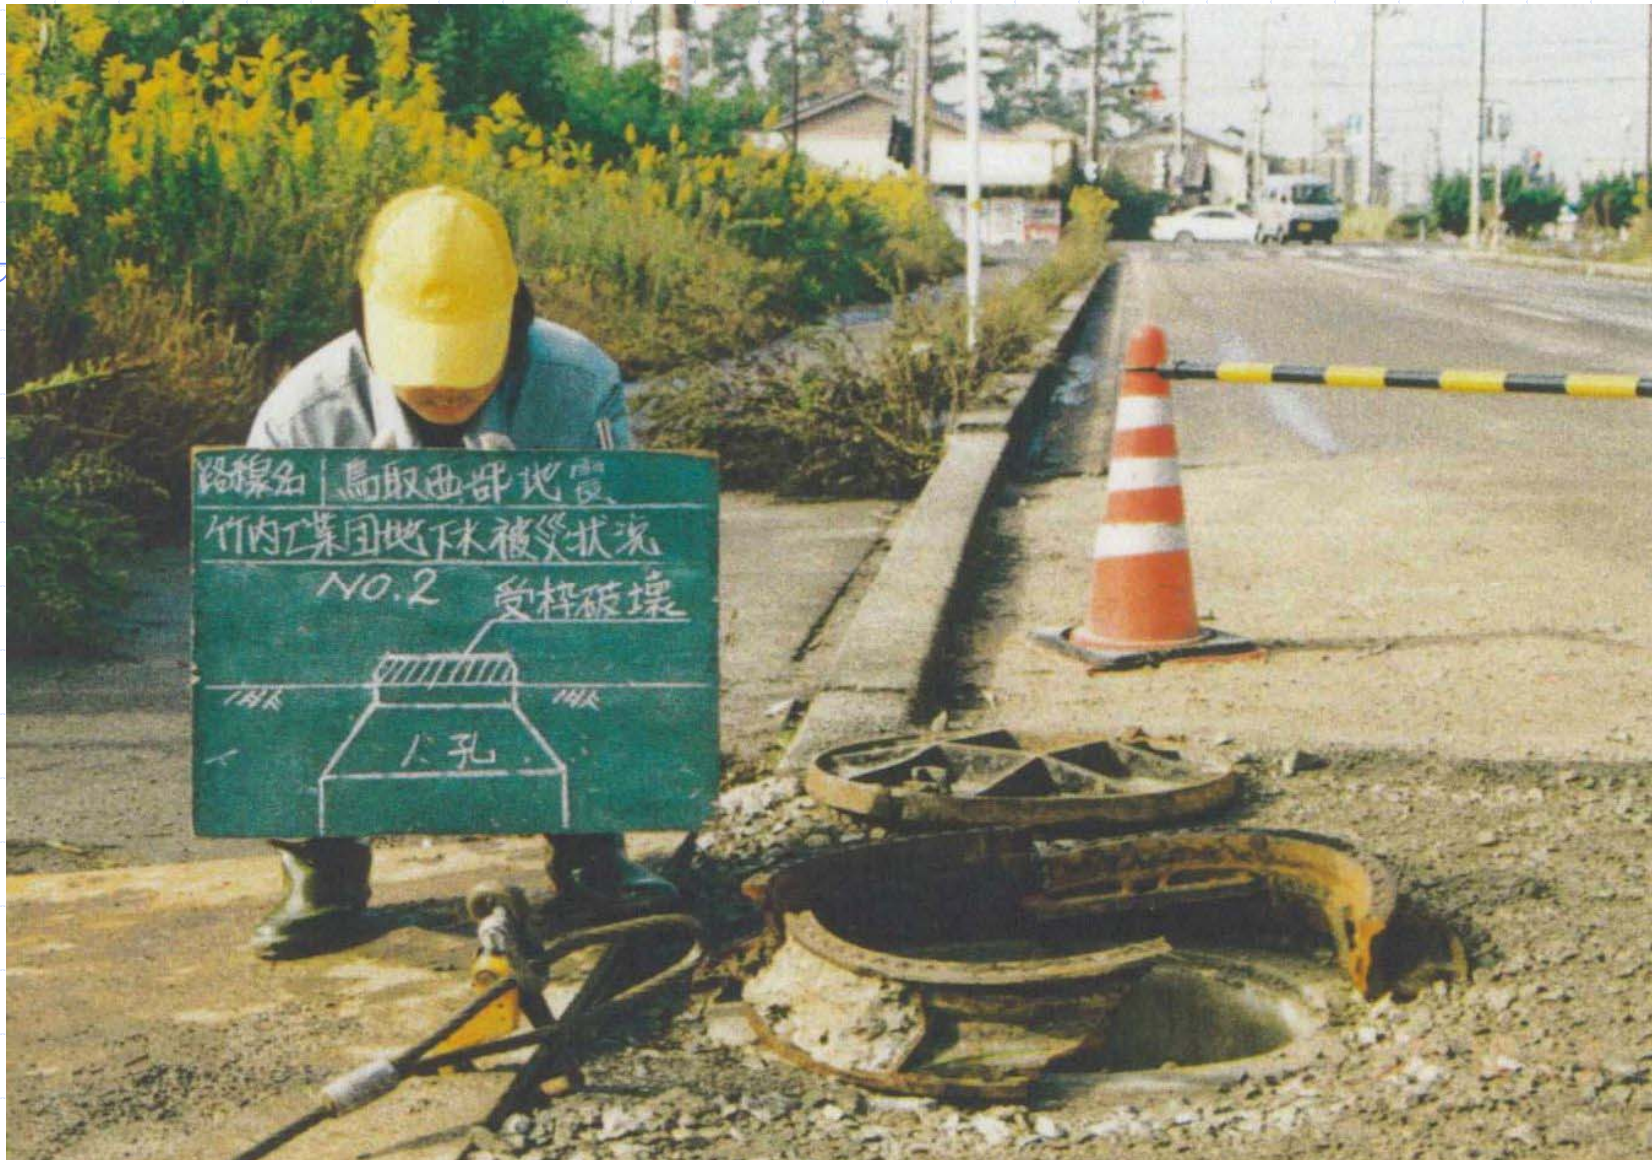
竹内団地 マンホール受枠の破損
