# 港湾・海岸の被害と対策の進め方

株式会社エイト日本技術開発  
河川・港湾事業部  
中国支社

河川・港湾事業部では、この災害から港湾・漁港・海岸の復旧・復興の支援を行なうため、現地被害調査を実施した。ここに、現時点での国等の研究機関の調査・方針等も踏まえ当社の考えを報告する。

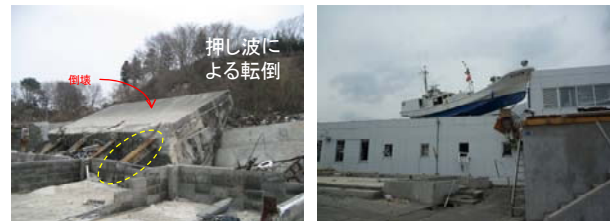
両町とも漁港施設、防潮堤が破壊され、堤内は壊滅的な被害を受けている。

写真2 防潮堤破壊と堤内の様子

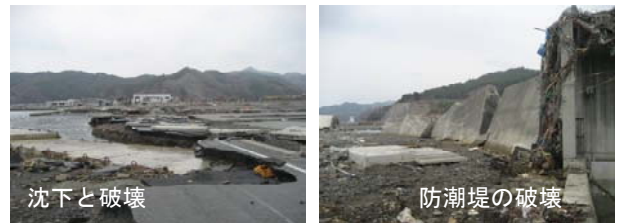
写真3 岸壁部と防潮堤の破壊状況

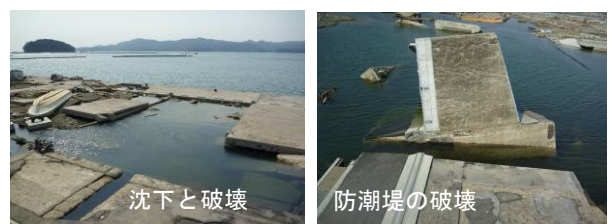
報道等で町全体が壊滅的な被害を受けたが、岸壁、防潮堤等、海際の施設も破壊・転倒・沈下を確認した。

写真4 岸壁部と防潮堤の破壊状況

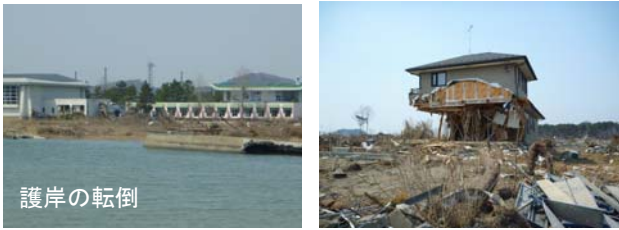
野蒜海岸から半島を津波が通過し、松島湾側では

護岸が背面から津波を受けた地域である。護岸は転倒し、速い流れにより木造家屋は破壊されている。

写真5 護岸の転倒と木造家屋破壊の状況

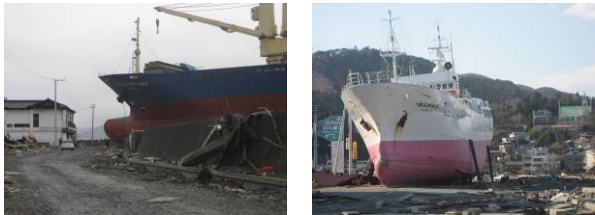
港湾・海岸付近においては、津波によって多くの船舶・車・コンテナ等が漂流して港湾施設に衝突したり、陸上に乗り上げるなどの被害が発生している。また、港内に破壊された家屋や車等が沈没して港湾機能に支障が生じている。

写真6 打ち上げられた船舶（釜石港、気仙沼漁港）

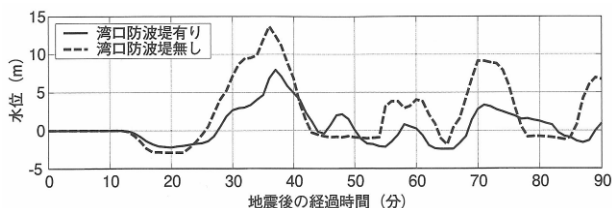
図5 釜石港須賀地区における津波高の計算結果<sup>1)</sup>

釜石と大船渡などには、津波（明治三陸沖地震等）と波浪の低減を目的に湾口部に防波堤が設置されていた。結果的にこれらの防波堤は被災したが、津波の第一波のピーク時近くまでは比較的粘り強く抵抗し、津波高4割低減や浸水時間6分遅延の効果があったことをシミュレーション解析（港湾空港技術研究所）にて検証している。

倒壊は、ビデオ観察、再現計算から、想定以上の水位差、強力な水平力、ケーソン目地部からの速い流れによる滑動、基礎マウンドの洗掘が主要因とされている。

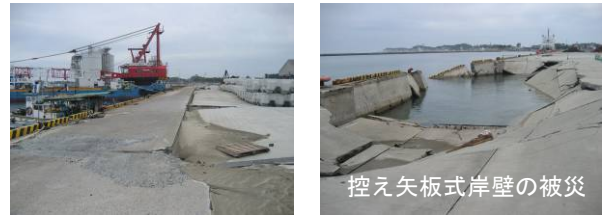
一方、宮城県・福島県・茨城県の港湾施設は、液状化現象の発生が確認されており被害が大きかった。

写真7 液状化による被害状況（相馬港）
