## 阿武隈川・鳴瀬川・北上川の被害

株式会社エイト日本技術開発

### 1. はじめに

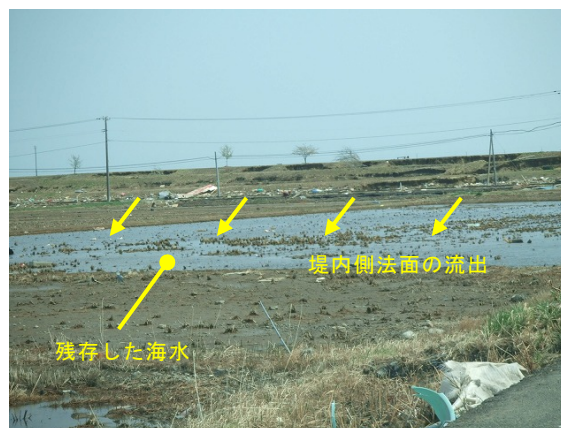
写真 1 堤防法面の流出

写真 1 に河口付近(亘理大橋の右岸側上流部)における堤防被災状況を示す。本地点では、堤防の堤内側法面が流出・崩壊し、周辺田畑に海水が残存していた。これは、河川を遡上した津波が堤防を越流したことによるものと推測される。ただし、図 2 に示す河口部から 4km の範囲より上流側の堤防では、このような被災形態は見られず、津波が越流した範囲は 0～4km の範囲であったと考えられる。

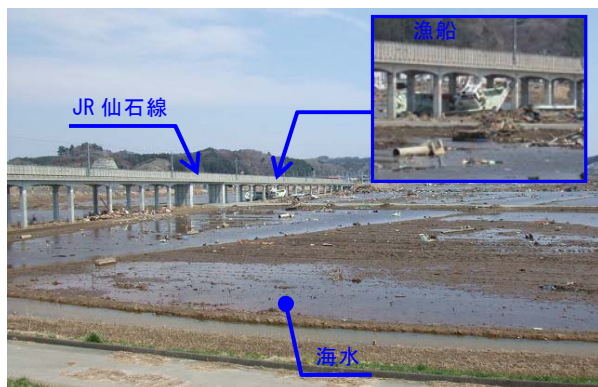
写真 2 国道 45 号南側の区域

写真 2 に国道 45 号南側の区域の状況を示す。この区域では、写真に示すように、海岸線から約 2km 離れた JR 仙石線高架橋位置まで漁船が流される等、一帯に瓦礫が運ばれており、津波による海水が未だ残存していた。

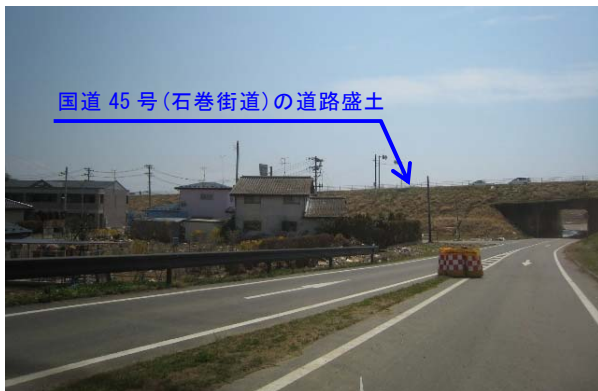
写真 3 国道 45 号北側の区域

一方、写真 3 に国道 45 号北側の区域を示す。この区域では浸水はあったようであるが、道路盛土の存在により、津波による甚大な被害は免れている状況であった。

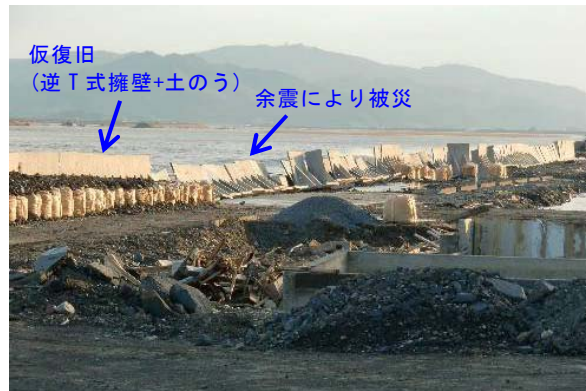
写真 4 に左岸-0.8k 地点の状況を示す。本地点では、津波により堤防が決壊しており、調査実施時点(2011.4.24 時点)では逆 T 式擁壁および大型土のうにより仮復旧が行われていた。ただし、写真に示すように、仮復旧された堤防が余震により再度被災していた。

写真 4 仮復旧された堤防の被害

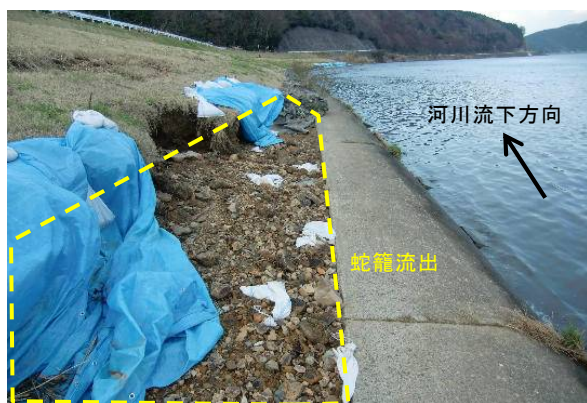
写真 5 に左岸 10k 付近の状況を示す。この地点まで津波が到達しており、川表側(堤外側)の法尻部に設置されていた蛇籠が流出していた。また、瓦礫もこの付近まで達していた。

写真5 堤防法尻部(堤外側)の被災状況

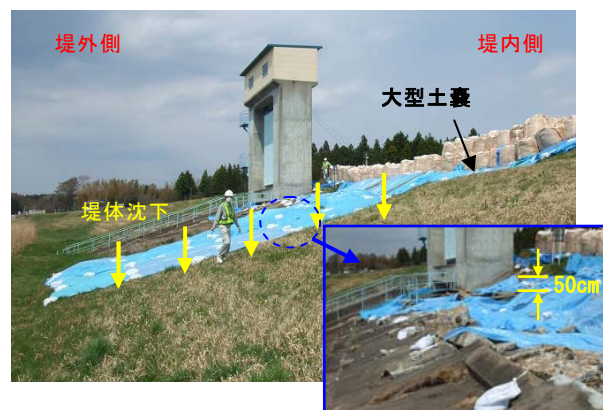
写真8 樋門周辺の護岸被害

また、本地点から 200m 程度上流側に樋門(1970 年竣工、基礎は建設年代から杭基礎構造であると推定される)がある(写真8)。ここでも地盤の液状化に伴うものと見られるが、堤体が沈下し(門柱基部で約 50cm 沈下)、護岸ブロックが損傷していた。樋門については、目視可能な範囲で門柱・操作台を調査したが、特に変状はなかった。

ただし、本地点でも堤体直下の基礎地盤が液状化している可能性が高いため、函体の目地開きや函体底板下の空洞化(杭基礎構造の場合)が発生している可能性があり、今後、詳細な調査が必要である。

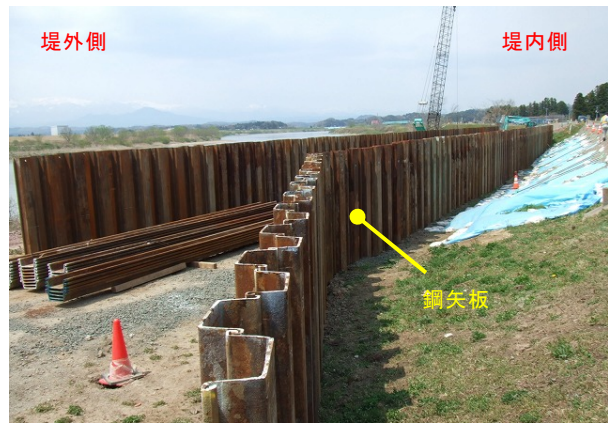
写真6～写真8に阿武隈川右岸 22.0k 付近における被害状況を示す。本地点は、震災直後に緊急復旧箇所として指定<sup>6)</sup>されており、調査実施時点(2011.4.26 時点)では、鋼矢板二重締切りによる仮堤設置によって応急復旧が実施されていたため(写真6)、詳細な被害状況は現地では確認できなかった。写真7は震災直後の状況<sup>6)</sup>であるが、堤体にすべり破壊が生じたというよりは、全体的に堤体が潰れた(沈下・流動した)ような破壊形態であ

写真6 鋼矢板二重締切りによる仮堤

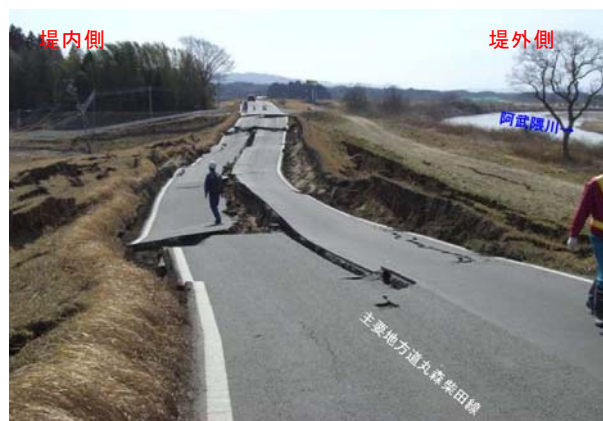
写真7 震災直後の被災状況<sup>6)</sup>

る。この破壊形態から、本被害は堤体直下の基礎地盤の液状化が原因である可能性が高いと考えられる。

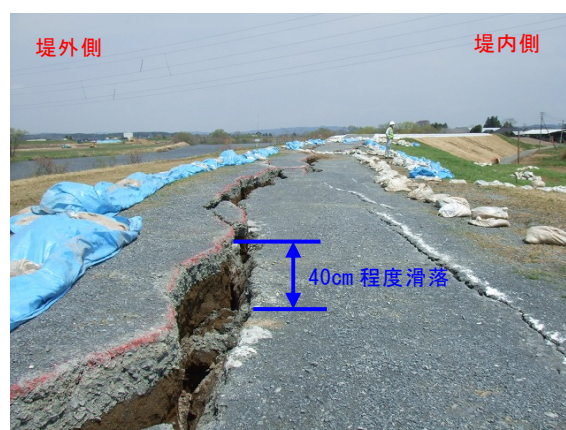
写真9～写真11に鳴瀬川左岸 11.1k における被害状況を示す。堤防天端において 40cm 程度の段差(滑落跡)、堤内側の法面では堤体縦断方向に開口亀裂(開口幅約 20cm)が複数箇所に確認された。堤防法尻部では、堤体が孕み出し、柵が道路方向に押し出されていた。

本地点では、法面に噴砂跡が確認できたため、

写真9 堤防天端の被害

堤体直下地盤が液状化したものと考えられる。これにより、液状化した地盤が地盤高の低い堤内側へ側方流動し、このような被害に至ったものと推察される。

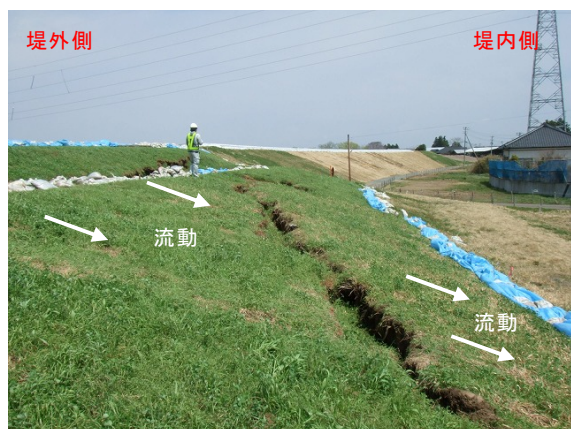
写真 10 堤防法面の被害

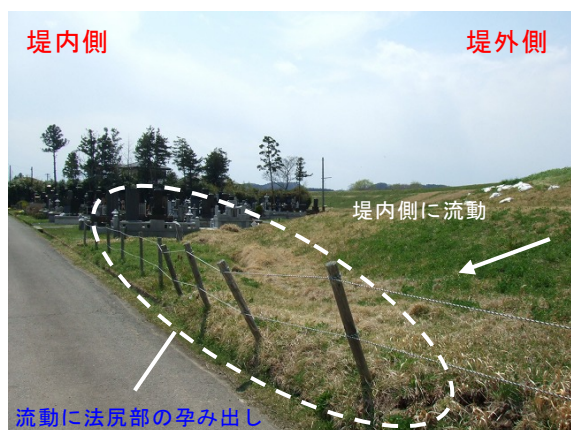
写真 11 堤防法尻の被害

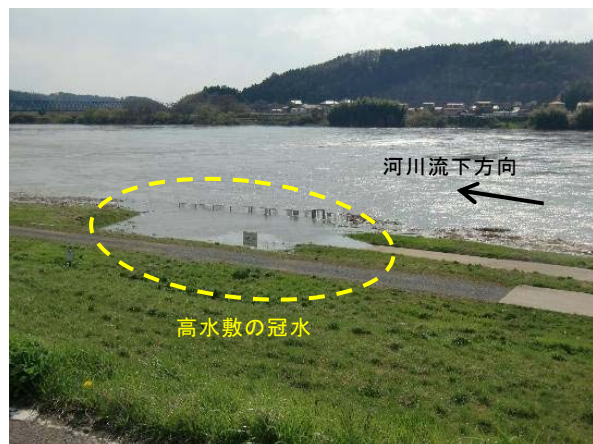
写真 12 に北上川 26.5k 付近の状況を示す。調査前日(2011.4.23)の大雨(近傍の米山雨量観測所の24 時間雨量: 28mm)<sup>1)</sup>で河川水位が上昇し、一部の高水敷で冠水している箇所があった。

本地点の周辺の堤防で確認された変状は、堤防天端に縦断方向の軽微な亀裂がある程度であり、噴砂跡は確認できなかったが、地震動により基礎

写真 12 高水敷の冠水状況

地盤(もしくは堤体)が液状化し側方流動を生じた、あるいは、地震動により基礎地盤(もしくは堤体)の剛性が低下し、沈下を生じたものと推察される。

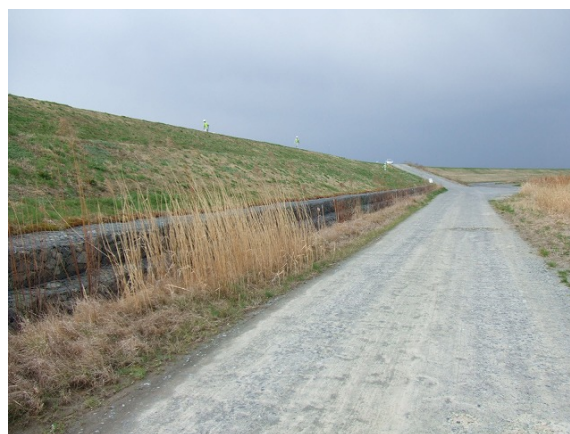
写真 13 鳴瀬川右岸 13.1k 地点の状況

写真 13 は今回の調査で撮影した右岸 13.1k 地点 (宮城県北部地震における緊急復旧箇所) の状況を示す。このように、12k～15k 区間では今回の地震では大きな被害が生じていなかった。

宮城県北部地震では、緊急復旧箇所 13 箇所の中でも特に被災程度の大きかった 12k～15k 区間の被災箇所 (左岸 12.2k～12.5k、左岸 12.7k～13.5k、右岸 13.0k～13.5k、右岸 14.7k～15.0k の計 4 箇所) については、本復旧時に全面的に旧堤防を撤去した後、再築堤している。さらに、図 7 に示すように、これらの復旧箇所は、旧堤防撤去に伴い、堤防直下の基礎地盤浅層部の地盤改良 (固結) を実施<sup>12)</sup>している。つまり、12k～15k 区間の堤防については、堤体および基礎地盤が強化復旧されているため、この対策効果により今回の地震被害を低減できたものと考えられる。
