河川構造物(コンクリート構造)の被害

株式会社エイト日本技術開発
保全・耐震・防災事業部
関西支社 保全・耐震・防災部

1. はじめに

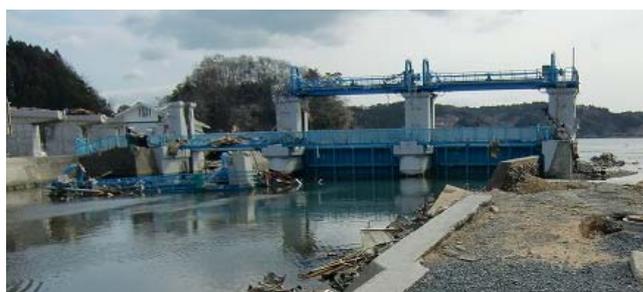
写真1 歌津川河口付近の防潮水門

本施設は3門の水門を有しているが、そのうちの1門が流出しており、同じ箇所のお操作橋も上流側に落下している。写真3に示すように、戸当たり部の上部でコンクリートが欠損しており、津波襲来時に巻き上げられていた門扉が津波により押し流される際にゲートの主ローラーから大きな荷重が作用してコンクリートが破損したと考えられる。操作橋にはチェーンタイプの落橋防止装置がついているが、門扉が流出した箇所については津波により定着部から引き抜かれてしまっている。操作橋直下に門扉があり、津波の波力が操作橋に伝わりやすい状況になっていた(操作橋の下を水が通り抜けず、せき上げのような効果により波力が操作橋に作用した)と考えられる。

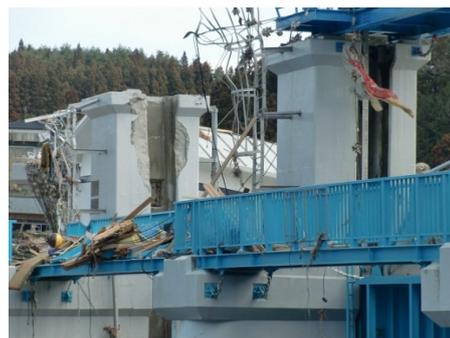
写真3 門柱付近の損傷状況

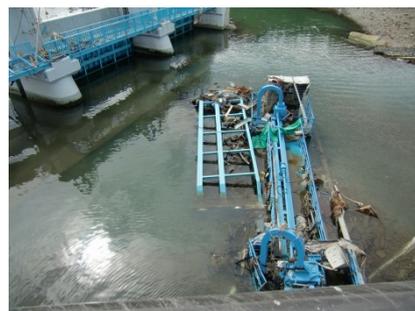
写真4 水門と操作橋の流出

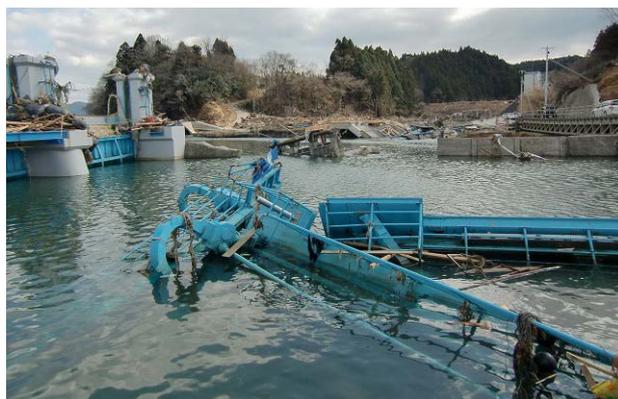
もう一つの被災事例として水尻川河口付近の防潮水門を挙げる。写真5および写真6は被災前後の水門の状況である。さきほどの事例と同様に、上部にあった操作橋が流失している(写真7)。門扉は全て残存していたが、戸当たり部を確認すると、主ローラーが戸当たりコンクリートに衝突したと思われる痕跡が確認できた。門扉が津波により押し流され、主ローラーと戸当たりが激しく衝突したと思われる。

写真7 操作橋・管理橋の流出

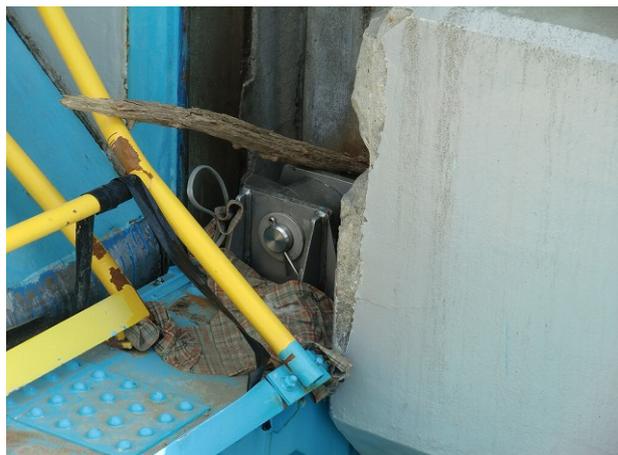
この戸当たりコンクリートについては、FEMによる解析で、かなり大きな津波力が作用しても損傷が限定され致命的な状態にはならないことが他施設における検討で確認できている。今回挙げた施設についても、設計時の想定以上の荷重が作用していたと思われるが、戸当たりコンクリートの

写真8 ローラーの衝突痕

損傷が限定的であったのは解析結果とよく整合しているといえ、設計上 NG であったとしてもそれが直接機能消失にはつながらないと考えられる。

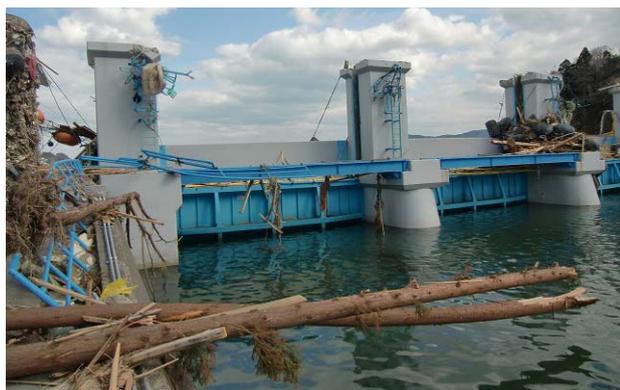
写真5 水尻川河口付近の防潮水門

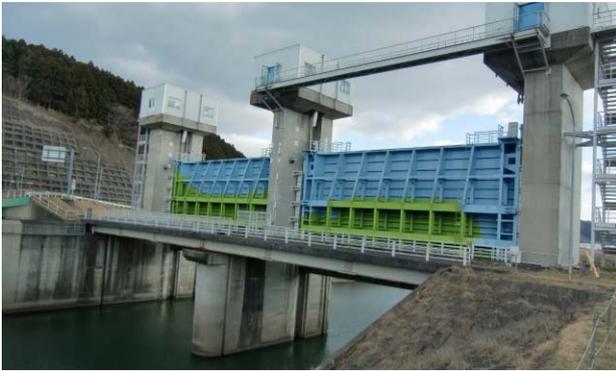
写真9は南沢川水門の被災後の外観であるが、二径間の片側で上部の操作橋が撤去されていた。支持金物に切断したような痕跡が見えることから(写真10)、地震後に不安定になっていたものを切断・撤去したと考えられる。撤去された操作橋は管理橋上に保管されていた(写真11)。門柱にも若干のコンクリートの損傷が認められたが、いずれも付属物とのとりあい部に生じており、構造

写真9 南沢川水門

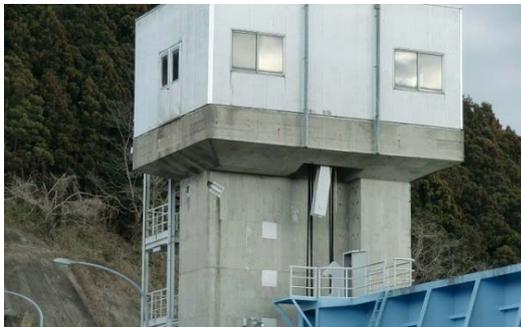
写真10 操作橋支持部の損傷

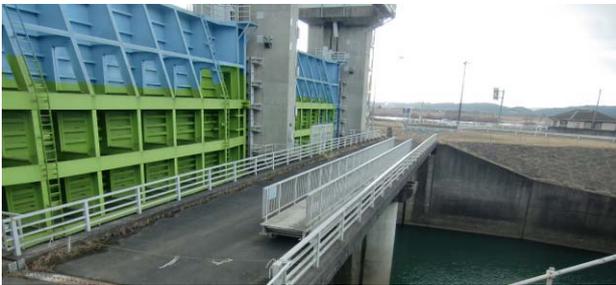
写真11 撤去された操作橋

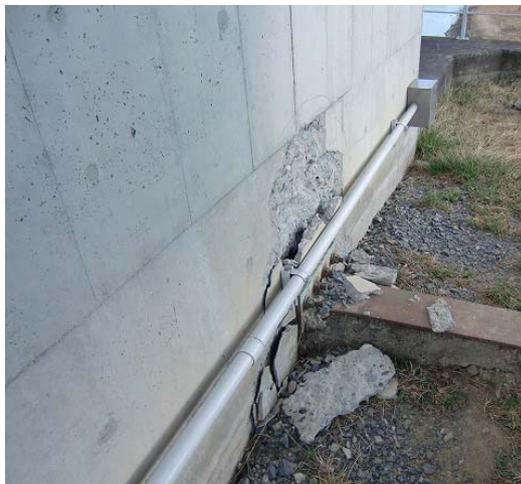
物本体の振動が原因では無く、付属物との振動周期の差に起因するものと思われる。以上のように、構造本体には大きな損傷は生じておらず、付属物の損傷が目立っていた。

写真12 門柱基部のひび割れ

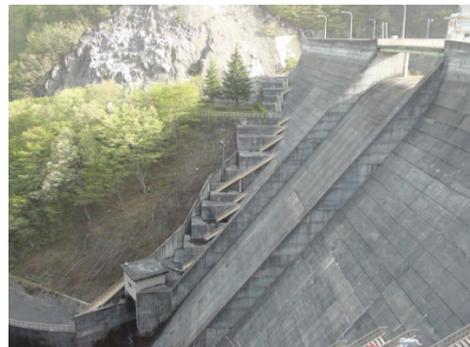
堤体の被害例として岳ダムを挙げる。当該ダムの堤体軸線は2カ所で折れ曲がっているが、そこにひび割れや目地の目開きが生じており、構造的な弱点となっていたと考えられる。堤体下流面にはところどころコンクリートの剥落が確認された。管理事務所の方の話によれば、堤体の漏水量は地震前後で変化していないようであり、上記のような損傷は認められたものの、堤体の健全性は保たれていると考えられる。

写真13 岳ダムの堤体下流側

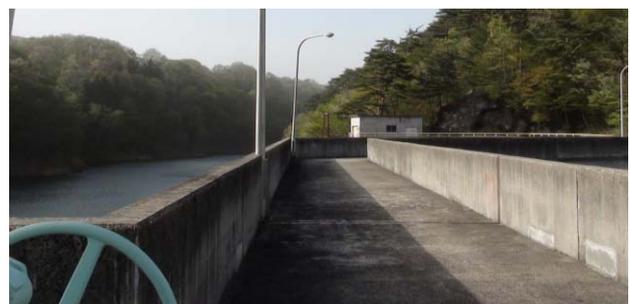
写真14 堤体天端(軸線が折れている)

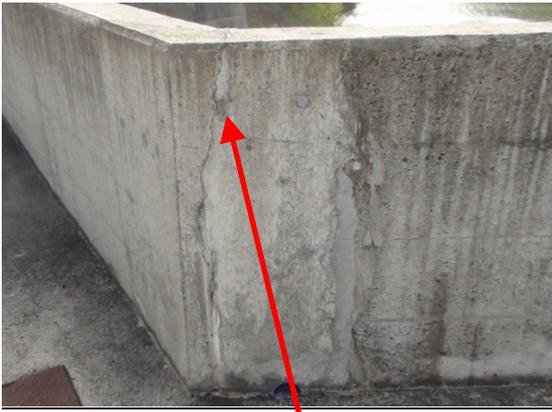
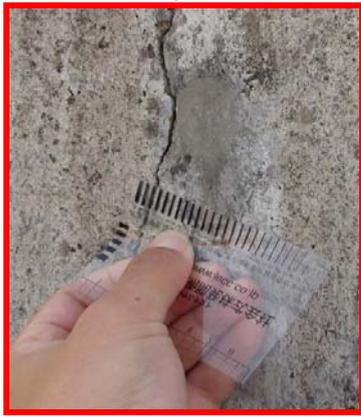
写真 15 堤体のひび割れ

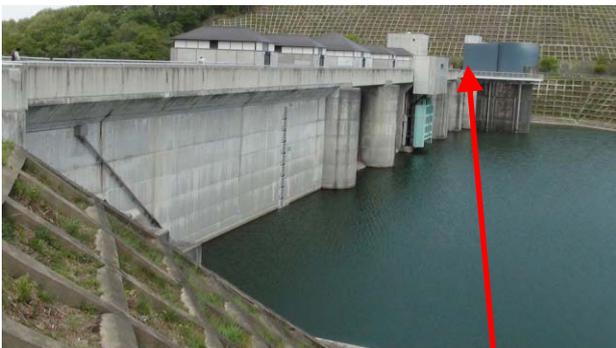
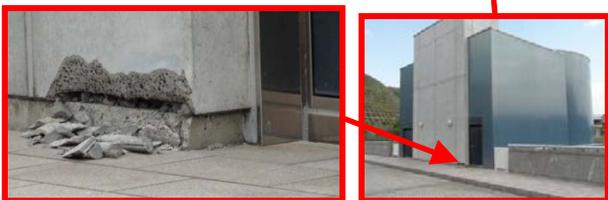
付属施設の被害例として三春ダムの例を挙げる。当該ダムでは堤体の損傷は確認できなかったが、堤体一体型の取水塔建屋と、堤体天端の高欄でコンクリートのひび割れや剥落が確認された。

取水塔建屋については、堤体天端での本体との取り合い部であり、堤体によって取水塔が大きな加速度で振動させられた結果であると思われる。

写真 16 取水塔建屋基部のコンクリート剥落

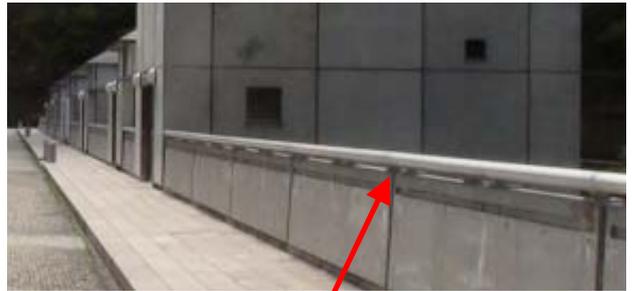
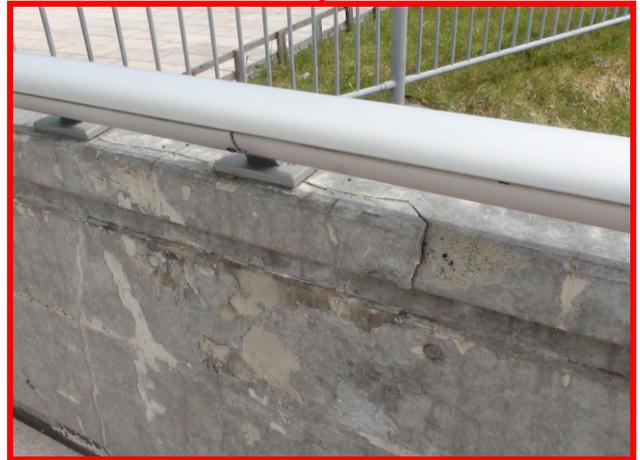
写真 17 堤体天端の高欄のひび割れ

同様な理由から、堤体天端にある高欄にも鋼製手摺とコンクリート壁の接合部付近でひび割れが多数生じていた。堤体はレベル2地震動相当の荷重に対しても大きな損傷は生じないが、付属施設、特に耐震設計をしていないものについては損傷を生じる可能性が高く、場合によっては機能面で大きな支障を生じる可能性があるといえる。
