# 岩手・宮城・福島県内のダムの被害

株式会社エイト日本技術開発

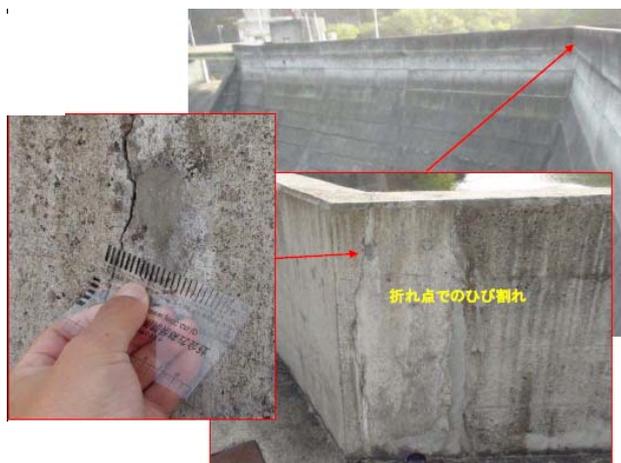
ダム堤体本体は、ダムの機能に影響を及ぼすような被害はなく、図2に示すように堤体軸線折れ点、堤体目地、打継目でのひび割れ、目開きなど構造変化点での損傷が見られた。

図2 岳ダムでの構造変化点での損傷

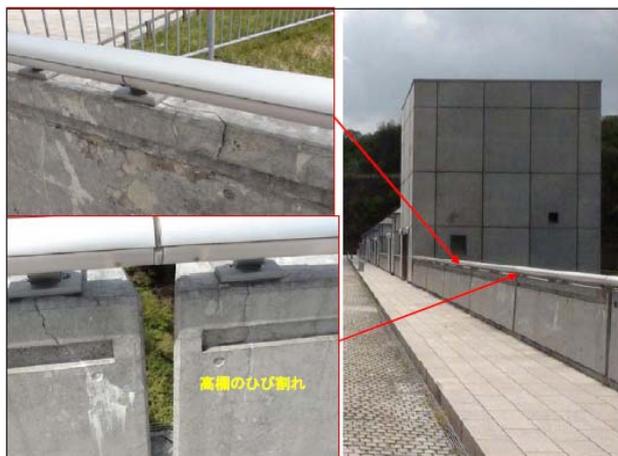
一方、付属構造物の被害は、一体型取水塔建屋、図3に示す管理橋高欄の損傷であった。一般に重力式ダムでは、堤体天端の加速度は基部の3～5倍になるため、大きな加速度により付属物が損傷を受けたものである。

図3 三春ダムにおける高欄部ひび割れ

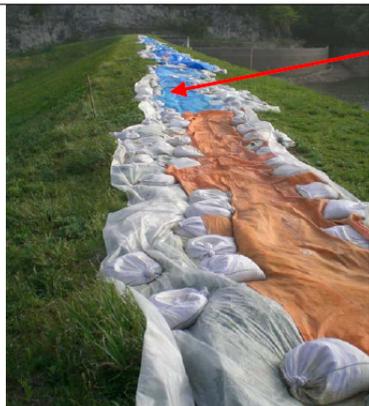
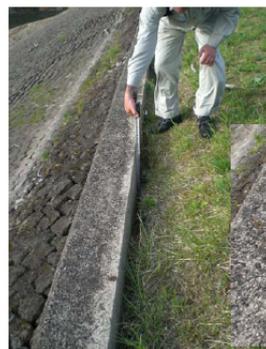
図6 ミツ森ダム堤体被害状況

天端のクラックは、ダム軸方向ではほぼ堤長全体に入っており、幅 80 cm、深さ 70 cm、上下流の段差は最大 50 cm 程度以上の規模である。

クラックの規模は、堤体中央部ほど大きいようであった。この状況から地震によって、上流側にすべり破壊が生じたようである。この影響は上流面にも現れていた。上流面の変状は、このすべりを裏付けるべく、表層のリップラップ材が浮上り、その配列が乱れており、大きく損傷していることが伺える。ちなみに、リップラップ材の浮き上がりは 8 cm ~ 10 cm であった。パラペットの堅壁そのものが上流側に傾いていた。上流面の低標高部では、堤体そのものがはらみだしており、これがすべり面の下端となっているようである。

地震直後、どの程度貯水位があったかは定かではないが、地震に伴う上流側への円弧すべりによるものと考えられる。

堤体全長にわたり堤頂に縦亀裂が発生。上流側に開口幅 70cm、沈下 70cm の段差を生じる。

今回の地震動の調査結果と併せて、原因究明を行う必要がある。ダム天端で見られる段差から想定すると、コア部もそれなりに損傷しているものと考えられる。今後は、先ずコアの損傷度合いを

把握することが大切である。このためには、クラックの進展範囲を確実に把握することが重要であり、クラックに石灰水を流し込み固結を待ってトレンチ掘削を行う目視調査や塩水を用いた電気探査等を行う必要がある。この結果を踏まえ、上流側の円弧すべりの検討を行い、被災時の現象を同定する必要があり、堤体材料の試験を行い、物性値を確認しておくことが必要である。

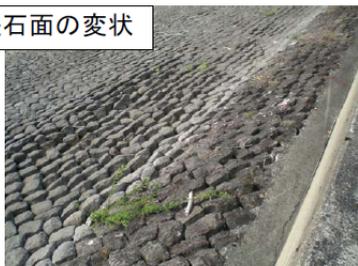
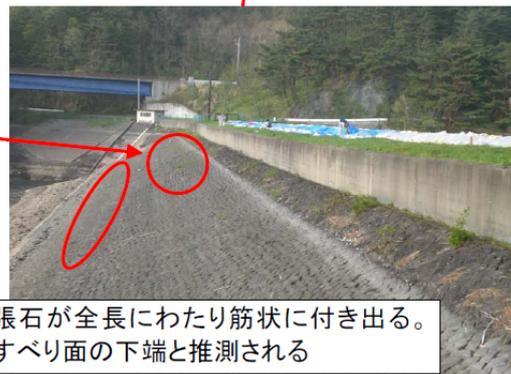
上流側パラペットが傾斜、沈下を生じる。

上流側張石面の変状

張石が全長にわたり筋状に付き出る。すべり面の下端と推測される

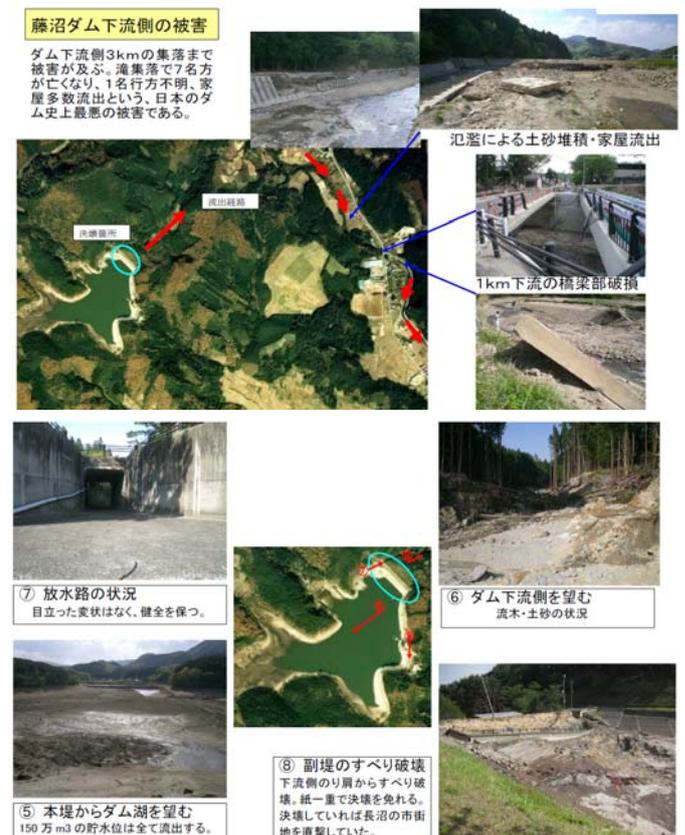
藤沼ダム周辺の被災状況を図 9 に、ダム堤体の破堤状況を図 10 に示す。当ダムは、堤高 18.5m の均一アースダムである。アースダムのポイントは、いかに浸潤線を下げられるかという点にあり、このためドレーン等を配置することが必要不可欠である。しかし、湖岸の銘板によるとそのようなドレーンはなく、アースダムでありながらグラウトがなされている。アースダムにおいて、グラウトすることを前提とすることは考え難い。いつの時点で、このグラウトがなされたかは定かではないが、おそらく漏水が激しくなり、やむを得ず、グラウトにより対処せざるを得なかったものと考えられる。このように漏水が多いということは、施工当事、十分な締め固め施工がなされていなかったことが想定される。

一方、現地の方の証言によると、地震後、土煙を上げながら黒い波が来たことと、地震後 20 分の時点で堤体の越流が始まっていたとの証言から地震発生直後に壊れたようである。地震被災直後にすべり破壊→越流破壊につながったもの

図 9 藤沼ダム下流側等の被害状況

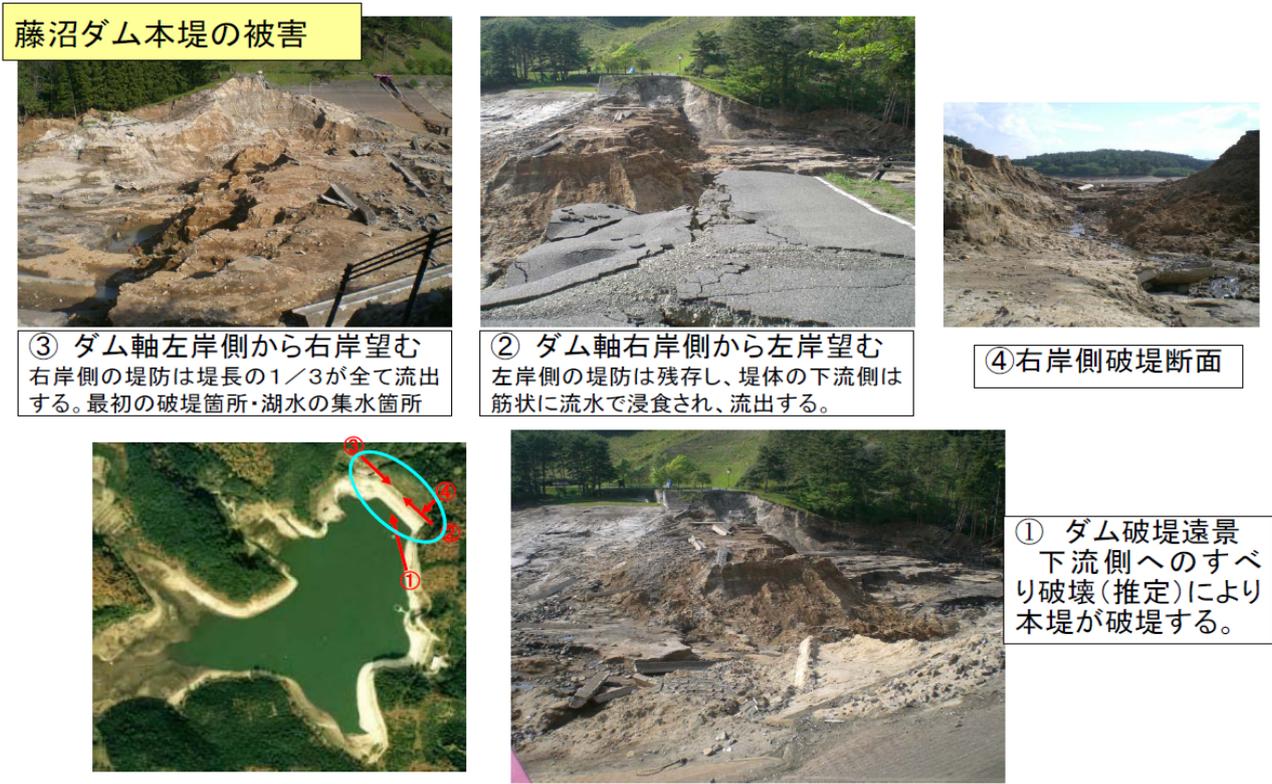
図 10 藤沼ダム堤体の被害状況

と推測される。また右岸側の奥には破堤を免れた副堤があるが、貯水池側に大きくすべり破壊を生じていた。この現象は、本堤の破堤が一気に起こり、急激な水位低下に伴う残留間隙水圧によるものと推測される。

る。これに対し左岸側では、堤体がほぼ水平面を呈し残っているが、これは、施工時の転圧層沿いに、堤体がなくなったもので、この点からも施工時の転圧不足が想定される。今後、この藤沼ダムをどのように復旧するのかは、現時点では不明で

- ① 逆解析  
現地材料特性を反映した、被災状況の再現。
- ② ダムサイト周辺の地質構造の把握。
- ③ 堤体材料の賦存量の検討とダムの型式検討。

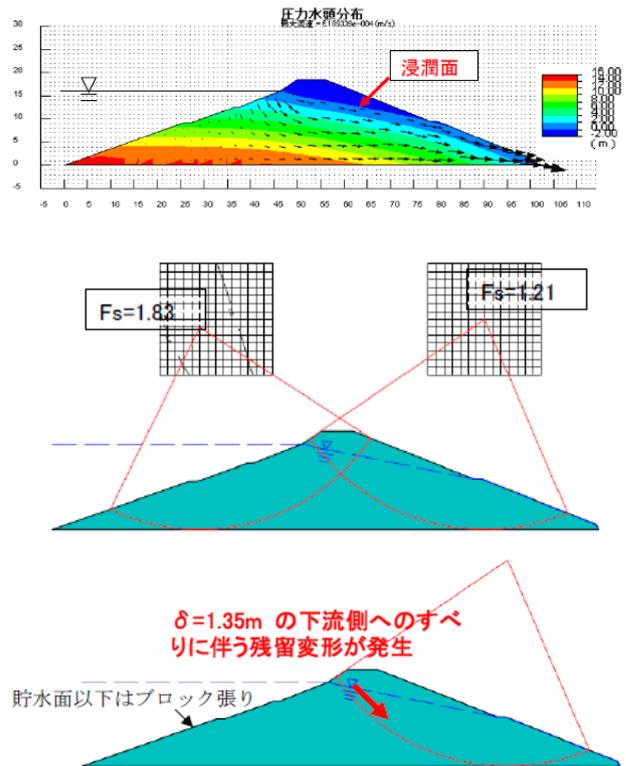
今回の被災のメカニズムとしては、継続時間の長い地震力によって、先ず上流側ブロック張り上端を始点とした下流側へのすべり面が発生し、すべりに伴う残留変形が堤高不足を生じさせ、貯水が集まりやすい右岸側に越流が発生し、浸食とともに堤体が耐えられなくなり、堤体を押し流したものと想定される。図 11 は、下記に示す堤体の状況・目撃者の証言に基づき、破堤メカニズムを試算した結果である。

堤体材料は現地状況から砂質粘土と想定され、満水状態での浸潤面、想定されるすべり面とそのすべり面に生じる残留変位を算定したものである。粘着力を持った土質の場合、安全率が最小となる円弧は、深い大きなすべりが一般的であるので、本堤右岸よりの最大断面で破堤したものと推測

図 11 破堤メカニズムの推定

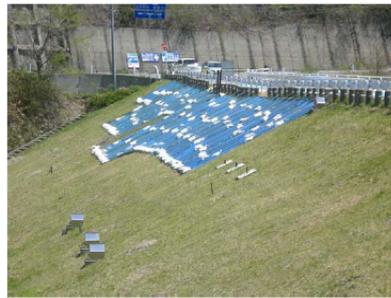
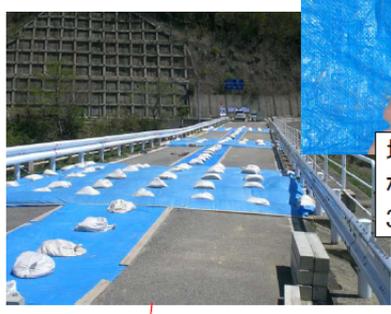
図13 羽鳥ダム堤体の被害状況

下流側法面の変状。堤頂面の沈下と下流側に沈下が発生する。シートで覆われ確認できなかったが、法面に亀裂が発生する。

堤頂面はシートで覆われ確認できなかったが、舗装継目に沿って3cm程度の開きが発生する、

下流側のみ変状は法面勾配が 1:2.0 と急なため生じたためと推測。なお上流側の法面勾配は 1:3.5 である。

地震に伴う下流側への表層すべりによるものと考えられる。最上段法面に発生したすべりは、最上段ののり面勾配が 1:2.0 と、他の法面勾配(1:3.5)に比べ急なため、慣性力によるすべり破壊と推測される。

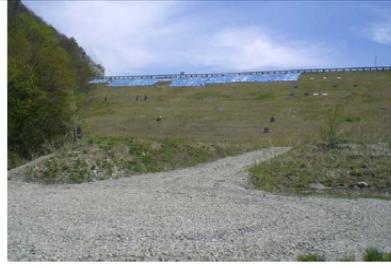
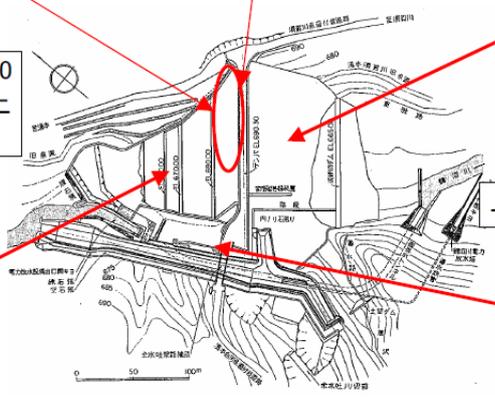
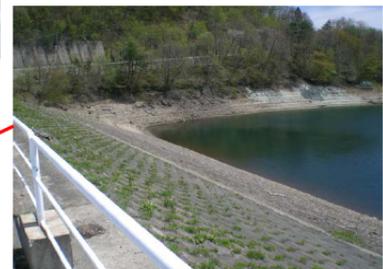
上流側法面には目立った変状なし

管理橋アバット部の損傷

図 13 に被害状況を示す。調査の結果、天端のクラックと、それに伴う下流面、天端高欄、管理橋アバット部において変状が認められた。余水吐きや取水設備には、変状は認められなかった。天端のアスファルト舗装に生じたクラックは、ダム軸方向のもので堤体の中央部から右岸側にかけて見られた。ブルーシートが掛けられ、確認できていないが、クラックの位置は天端の中央に 2~5cm の幅で入り、天端幅が 9m と広いとため、ダム軸を境としたアスファルトの施工継目に沿って発生したものと想定される。他ダムと異なり上流面の変状は無く、下流面に変状が見られることが特徴である。下流面の変状は、天端 (EL.690.3m) から一段目の小段 (EL.680.0m) 間の法面に見られた。天端の肩からわずかに下流面の法面が凹型にへこみ、法高の 1/3 程度の高さあたりでわずかにほらみだしている状況であった。この一段目の小段を越えて、さらに下位標高には影響がなかった。天端高欄の天端や基礎部分においてコンクリートの剥離が見られた。

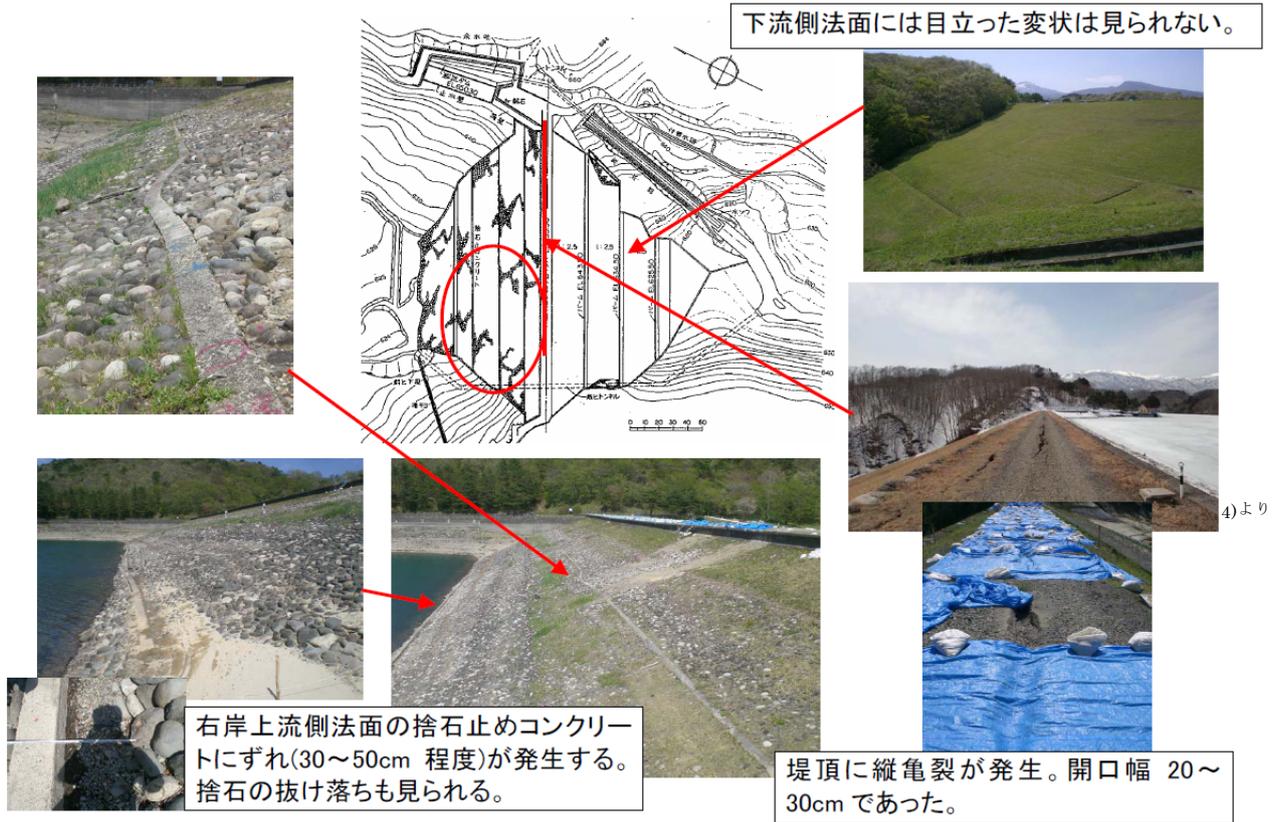
片の欠けや、ブロック積み擁壁へのひび割れ等が確認できた。天端のクラックは、ダム軸方向に堤頂全体に及び、クラックの規模は、大きなもので幅 30~50cm、深さ 50~100cm であった。

このクラックは、数条入っており、一番大きなものは、天端の中心付近に位置するクラックであった。このクラックは、コア部まで影響しているものと思われる。農工研の調査では亀裂深度は 3m 以上の可能性があることが報告されている<sup>10)</sup>。上流側へのすべりの影響により、天端のパラペットが上流側に押し出されるように傾斜している。最も顕著にこの現象が把握できるのは、左岸アバット部の継目である。上流面の変状は局部的なものではなく、ほぼ全体におよぶものである。このうち、最も大きい変状は、ダム高が高くなる堤体中央部で生じており、調査時点の貯水位よりも低い標高にまですべりが及んでいると推測される。これは、上流面の波打ち際について堤体を真横から望んだ場合、一直線になっていないことから伺えた。また、石張材を押さえている基礎コンクリートは、堤体の中央部において法尻方向に大きく凸型に変形している。この変形は、円弧すべりの影響によるものであり、基礎コンクリートの継目

図 15 西郷ダム堤体の被害状況

部でのズレはもちろん、石張材の配列が大きく乱され、30cmもの段差が生じている箇所もあった。  
4) 原因の推定

地震直後、ほぼ満水位に近かったことから、地震に伴う上流側へのすべりによるものと考えられる。
