## 岩手三陸地区の橋梁の被害

株式会社エイト日本技術開発  
 保全・耐震・防災事業部  
 東京支社 保全・耐震・防災部

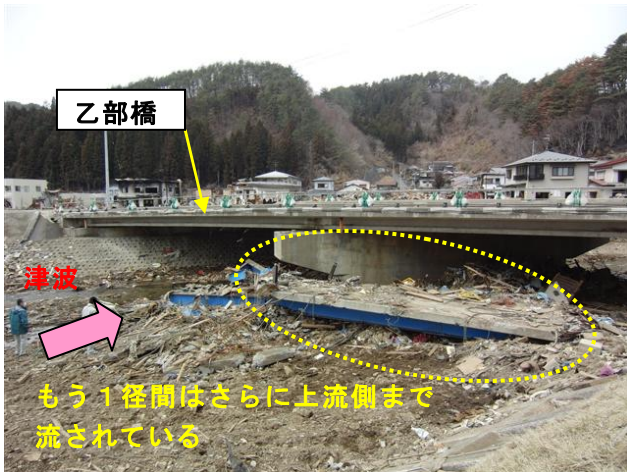
乙部橋は、橋面の防護柵が基部から破断して一部を残してほぼ欠損している。橋梁本体については支承周り、変位制限構造、橋脚ともに損傷は見られない。また、下流側 200mほどの位置に架かっていたと思われる橋梁（鋼2単純H鋼桁・2連）のうち、1径間分は乙部橋の下流側すぐ近くのところにあった（写真1）が、もう1径間は乙部橋を超えてさらに上流側にあった。この橋梁が津波により流され、乙部橋を超えて、防護柵をなぎ倒して通過したようである。

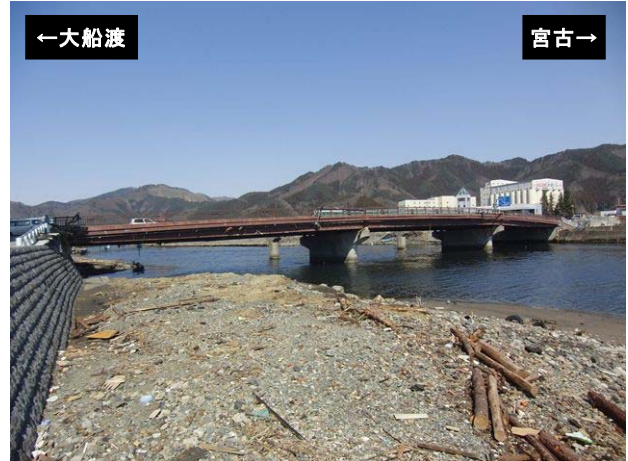
しかしながら、併設している上流側の水管橋については、3径間のうち2径間が流失しており、上流側の南リアス線（大船渡～釜石）よりもさらに上流まで（300mほど）流されていた（写真6）。

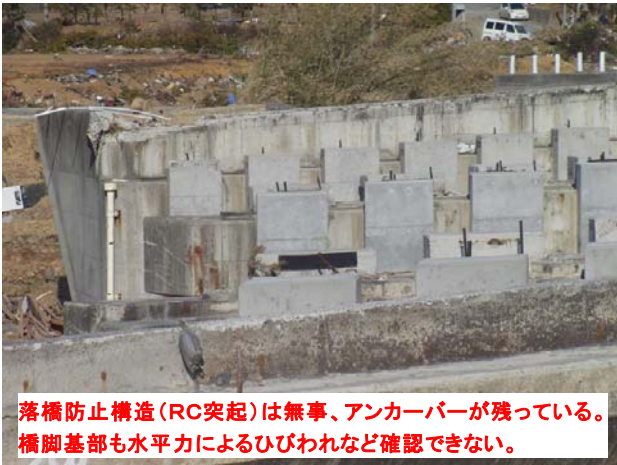
写真11 沼田跨線橋 橋台背面から橋脚を撮影  
(8)川原川橋 (陸前高田市)
