宮城県内(国道45号線沿い)の橋梁の被害

株式会社工小日本技術開発 保全·耐震·防災事業部 関西支社 保全·耐震·防災部 古屋 知真

本調査では、宮城県の国道 45 号線沿いの 8 橋梁 (図1) の被害状況を確認すると共に、想定外の被害について、被災状況から損傷メカニズムを分析し、今後予想される巨大地震に備え、現行の設計基準の課題を整理した。

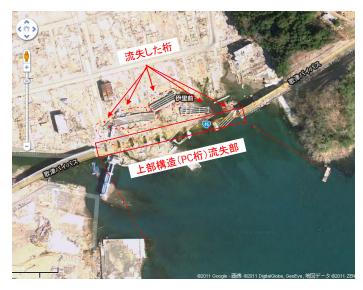
図13 歌津大橋_津波による桁流失

津波により両端 2 径間を除く、8 径間の PC 桁が、上流側に流されていた(図 1 3~図 1 5)。落橋防止構造である PC ケーブルは破断し、一部の鋼製ブラケットがコンクリートから剥がれ落ちている状況が確認された(図 1 6)。

特徴的な被害が確認された P9 橋脚、P7 橋脚の 被災状況より、桁の流失メカニズムについて考察 した。いずれも、津波による水平力以外に、大き な上揚力が作用し、落橋に至っていることが確認 できる。
