福島県北部沿岸部の橋梁の被害

株式会社エイト日本技術開発
 保全・耐震・防災事業部
 東京支社 保全・耐震・防災部
 高木 正行

1. はじめに

平成23年3月11日14時46分ごろに三陸沖を中心とするマグニチュード9.0の巨大地震が発生した。この地震により東日本の太平洋沿岸を中心として高い津波が発生し、甚大な被害が生じた。本報告は、福島県北部沿岸部（新池町、相馬市）における橋梁の被災状況について速報的に報告するものである。

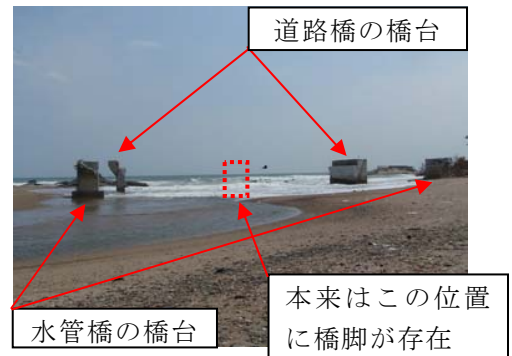
写真-1 小塚橋被災状況(その1)

道路橋の上部構造と隣接する水管橋の上部構造がともに津波により流出しているとともに、道路橋の橋脚も流出している（写真-1）。橋台は残っており、躯体断面の相対的に小さい橋脚が流されたものと推定される。基礎形式は不明であるが、近接する橋梁が杭基礎であることから、杭基礎であると推定される。

道路橋の上部構造は300m~400m程度陸側に1径間分が流されていることが確認できた。橋梁の上部構造や橋脚だけでなく、前後の盛土も流されており、道路として壊滅状態である。

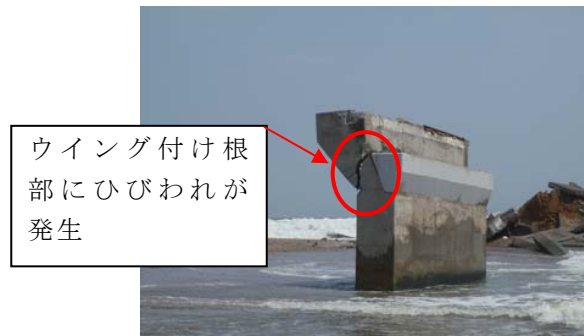
写真-2 小塚橋被災状況(その2)

また、北側の橋台のウイング付け根部には大きなひびわれが生じており（写真-2）、上部構造がパラペットに衝突して生じたものと推定される。橋台には震災前からアルカリシリカ反応が原因と思われるひびわれが生じていたため、これが大きなひびわれとなった原因と推定される。

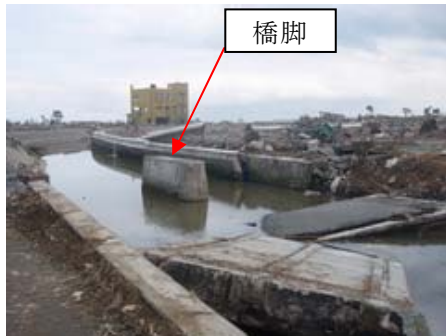
写真-3 釣師橋被災状況

釣師橋は、1935年に建設された橋長L=13.0mのRC2径間単純T桁橋である。本橋梁は海岸線から400m程度の位置に架橋されており、上部構造が津波により流出している(写真-3)。本橋梁は、河川と桁下との高さが2m程度と低いものの、幅員が4m程度と小さく、上部構造と下部構造を連結する構造はないため、流出したものと推定される。

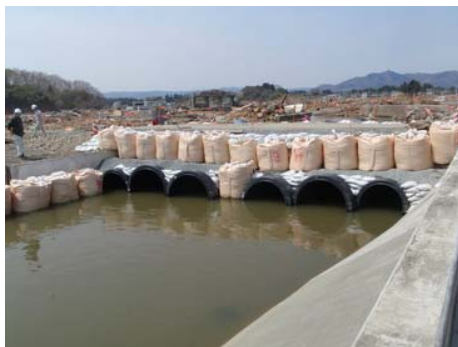
写真-4 釣師橋応急復旧状

現在は、写真-4に示すようにコルゲート管により応急復旧が行われており、自衛隊などの車両が往来していた。

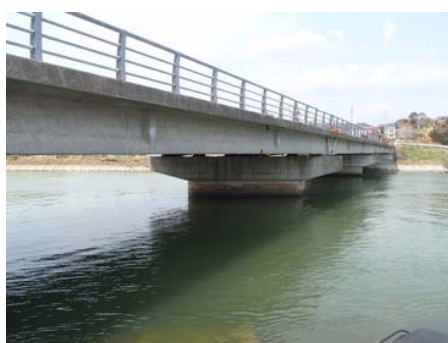
写真-5 浜畑橋の状況

浜畑橋は、1983年に建設された橋長L=85.7mのPC3径間単純ポステンT桁橋である。本橋梁は海岸線から100m程度の位置に架橋されている。高欄にはガレキが残っており、津波の影響があったものと推定されるが、上部構造の流出はなかった(写真-5)。

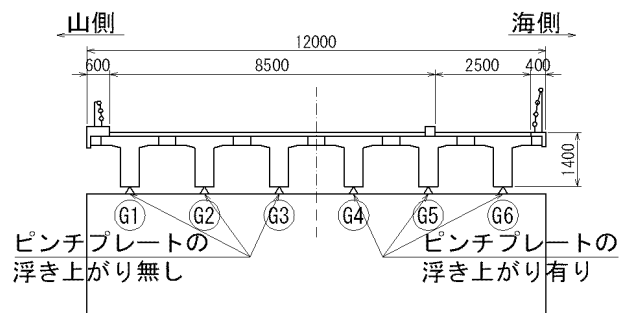
図-2 浜畑橋の支承の浮き上がり状況

しかしながら、北側橋台の支承部に近接して確認したところ、海側の支承3基に浮き上がりが生じており(図-2)、津波により上部構造が持ち上げられた痕跡として確認できる。写真-6はG5桁の支承の浮き上がり状況、写真-7はG6桁の支承の浮き上がり状況であるが、最も海側に位置するG6桁の支承ピンチプレートはボルト破断により脱落している。ピンチプレートのような浮き上がりに抵抗する装置がなければ、流出していた可能性も否定できない。

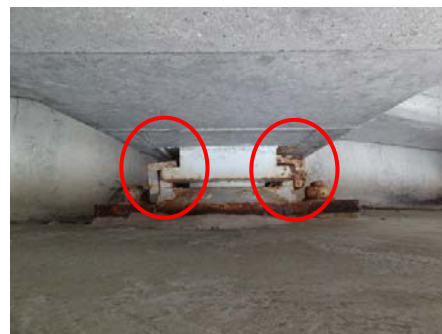
写真-6 浜畑橋の支承の浮き上がり(その1)

また、支承には震災前から腐食が発生しているため、今回の津波で海水の影響を受けたことによる今後の損傷の進行が懸念される。

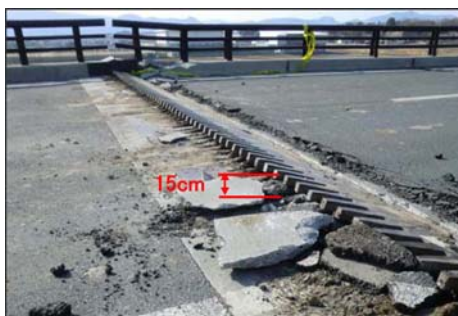
写真-8 相馬東大橋の被災状況(その1)
(磐城国道事務所ホームページより)

写真-8、9に示すように、鋼鈹桁とRCラーメンとの掛け違い部の伸縮装置および地覆に損傷が生じた。

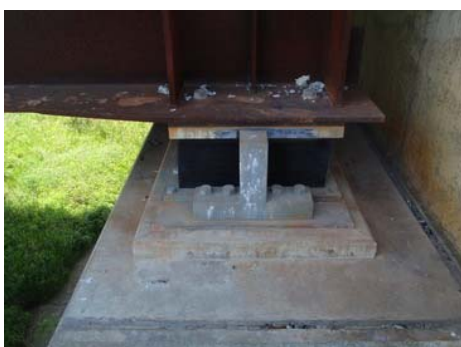
写真-10 支承の被災後の状況

鋼鈹桁の支承はゴム支承であり、水平力分散支承もしくは免震支承であると推定される。伸縮装置の損傷状況から橋梁自体は相当程度揺れたものと思われるが、写真-10に示す通りゴム支承に残留変形は残っていない。

今回の地震動は、道路橋示方書耐震設計編(H14.3)に示されるレベル1地震動より大きく、レベル2地震動より小さい、レベル1.5地震動クラスと言ってよいと思われる。橋梁における耐震設計思想として、伸縮装置はレベル1地震動に対

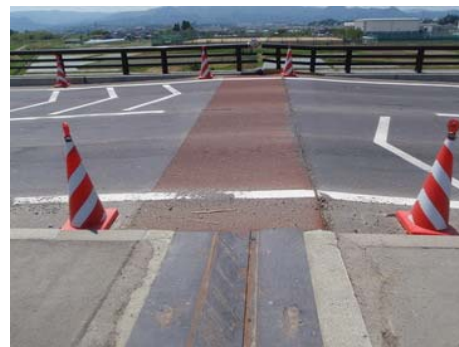
写真-11 伸縮装置部の応急復旧状況

して機能を確保するように設計し(レベル1地震動よりも大きい場合は壊れる)、支承はレベル2地震動に対しても機能を確保するように設計することを考えると、本橋梁の被災状況は耐震設計における想定通りであると考えられる。現在は、写真-11に示す通り、鉄板を敷いて応急復旧がなされており、緊急輸送道路としての機能を果たしている。

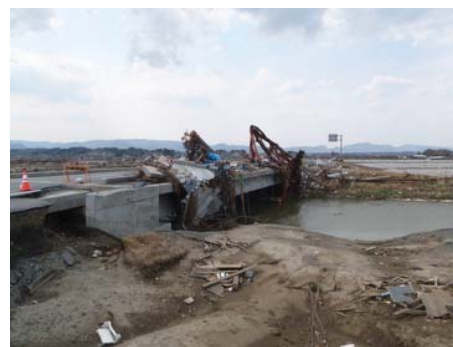
写真-12 新館野橋の被災状況(その1)

新館野橋は、1991年に建設された橋長L=28.8mのPC単純ポステンT桁橋である。本橋梁は海岸線から200m程度の位置に架橋されており、特に橋梁本体構造に損傷は見られなかった(写真-12)。ただし、防護柵は破壊され跡形もなく、下流側には津波によって運ばれてきたガレキがひっかかっている(写真-13)。

本橋梁は、河川と桁下との高さが2m程度と低いため、上部構造に作用する浮力よりも上方から作用する水圧の方が大きく、上部構造が流出しなかったものと推定される。

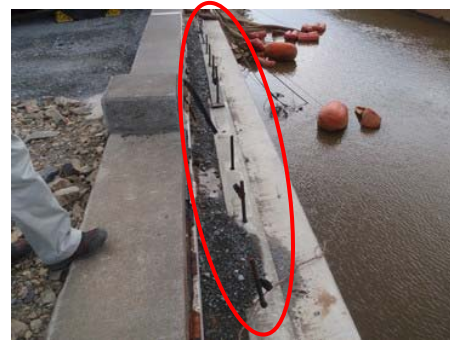
写真-16 上立切橋の被災状況(その2)

橋台には上部構造の移動制限として機能するアンカーバーが残されている(図-16)。アンカーバーは曲がっておらず、橋台パラペットにも損傷は見られないため、上部構造は真上に持ち上げられて流出したものと推定される。

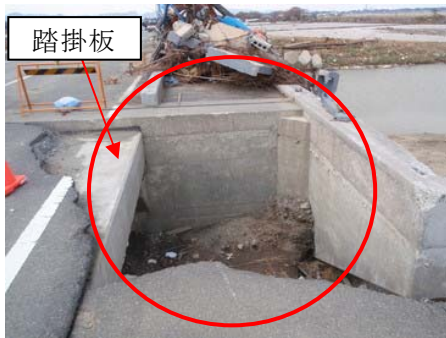
写真-14 新館野橋の被災状況(その3)

また、南側の海側の橋台背面の土砂が津波により流出している(写真-14)。踏掛板の下面の土砂も流出しており、路面上ではカラーコーンで規制を行っていた。

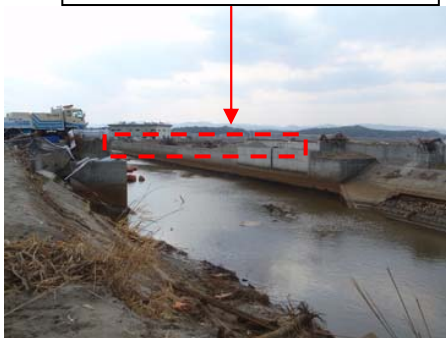
写真-15 上立切橋の被災状況(その1)

上立切橋は、1993年に建設された橋長L=17.0mのPC単純プレテン中空床版橋である。本橋梁は海岸線から500m程度の位置に架橋されているにもかかわらず、上部構造が津波により流出している(写真-15)。

本来はこの位置に上部構造があった
