宅地造成地盤の被害

株式会社エイト日本技術開発
 ジオ・エンジニアリング事業部
 東京支社 ジオ・エンジニアリング事業部
 木村隆行、金聲漢、山本裕雄・斎藤正朗

地震時における谷埋め盛土造成地の崩壊は、1995年兵庫県南部地震、2004年新潟中越地震で被害が多発し、2011年3月の東北地方太平洋沖地震においても多くの谷埋め盛土地盤の崩壊が起きた。仙台市においては、1978年宮城県沖地震にて宅地造成地盤の被害が多発し、調査・対策工が実施された。しかし、今回の地震においても再度被災起きた。その被害の状況を以下に報告する。

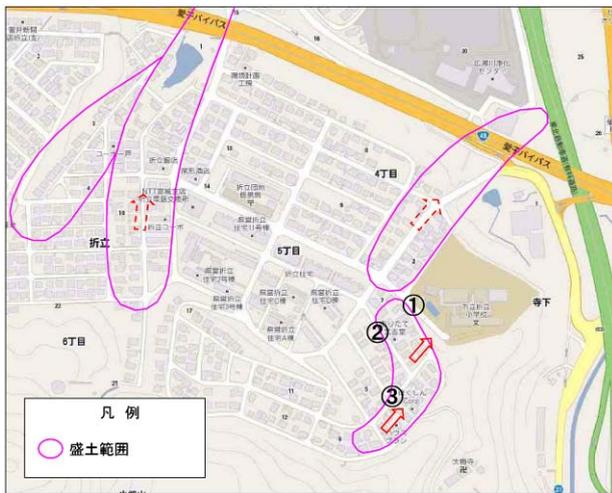
図3 折立5丁目の谷埋め盛土範囲

青葉区折立地区は1961年に造成されており、1960年の空中写真から折立5丁目付近の地形判読を行い、谷埋め盛土の範囲を推定した。その結果は図3に示すとおりであり、その中で特に変状が大きかったのは、折立小学校南側の谷埋め盛土である。当地の被災状況を写真1に示した。なお、当地はすべり対策工は未実施である。

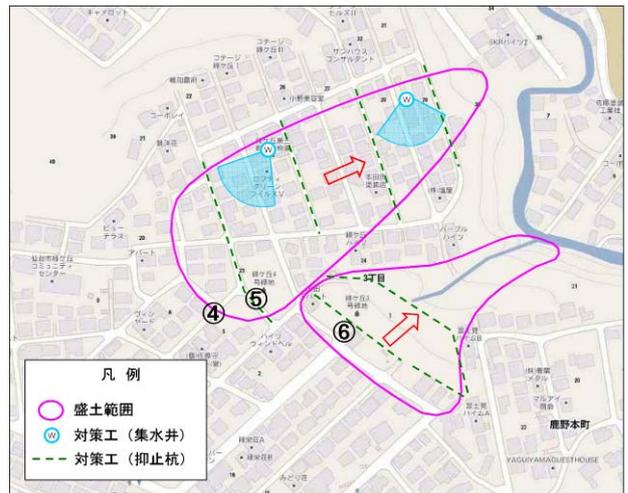
図4 緑ヶ丘3丁目の谷埋め盛土範囲

太白区緑ヶ丘地区は1965～1972年にかけて造成されており、1961年の空中写真から緑ヶ丘3丁目付近の地形判読を行い、谷埋め盛土の範囲を推定した。その結果は図4に示すとおりであり、当地の被災状況を写真1に示した。なお、当地は1978年宮城県沖地震後にすべり対策工を実施済みである。

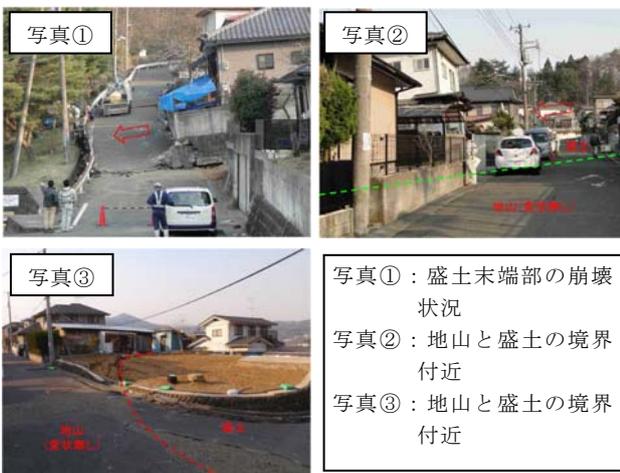
写真1 未対策造成地盤の被害状況(折立地区)

写真に示すように、盛土全体が谷部下流側に滑動しており、盛土部末端は折立小学校へ向かって滑り出している（写真①）。また、谷部側面の地山と盛土との境界付近では、盛土部のみが変状を起こしていることが確認された（写真②、③）。

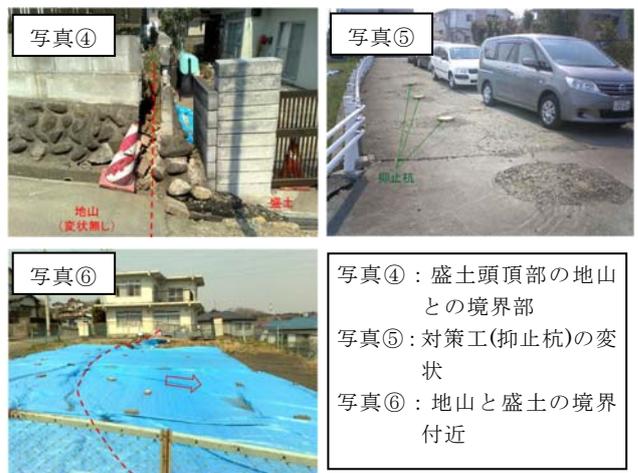
写真2 対策済造成地盤の被害状況(緑ヶ丘地区)

写真に示すように、対策工未実施の折立地区のような甚大な被害は見られないものの、盛土全体が北東方向の谷部下流側に変動を起こしていることが確認された。また、盛土頭頂部付近などでは、折立地区同様地山と盛土との境界付近では、盛土部のみが変状を起こしていることが確認された(写真④、⑥)。

また、当地区では対策工として集水井および抑止杭工が成されており、今回の地震によって杭が谷側に押されていると共に、杭頭が地表目に露出していることが確認された(写真⑤)。
