## 下水道施設・管路の被害

株式会社エイト日本技術開発  
 保全・耐震・防災事業部  
 関西支社 保全・耐震・防災部

### 1. はじめに

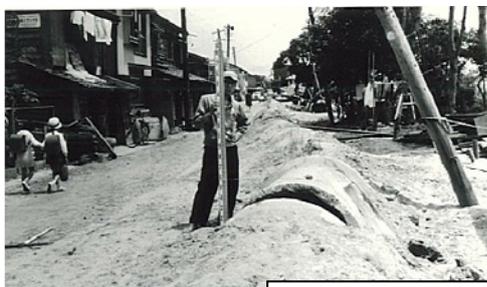
液状化被害の代表的な事例には、1964 年新潟地震や 1989 日本海中部地震に見られるように、周辺の透水性地盤（砂質土等）全体が液状化し、側方流動した地盤が変位、施設の移動、目地の破損・離脱、土砂の浸入というメカニズムがある。

このときの被害傾向として埋設深が 2 m 程度以内、陶管のように単体長が短いものに被害が集中しており、大規模な地盤の変状に追従できなかったものと予測される。

1964新潟地震

写真 1 過去の震災での下水管渠被害状況

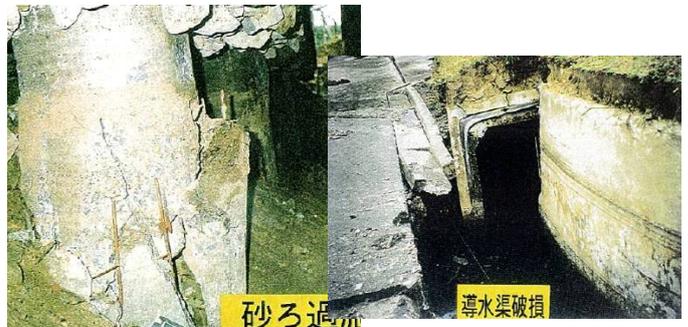
1995 年の兵庫県南部地震のとき、東灘処理場下水道施設が大きな構造被害を受けた下水処理場として初めて注目された。(写真 2)

このとき、護岸破壊による側方流動を要因とする破損、冠水の被害を受けている。

写真 2 1995 年兵庫県南部地震による東灘処理場の被害状況

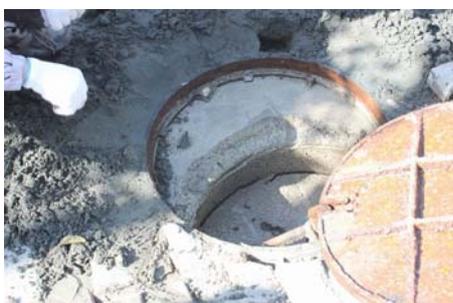
写真3は、千葉県浦安市の被災例である。液状化により細かい粒子の砂が人孔内に堆積、閉塞している。今回は地震動の継続時間が長く、管路や人孔の隙間や、人孔蓋の穴から砂が入りやすい条件があったものと想定される。

写真3 液状化による人孔の閉塞  
(千葉県浦安市内)

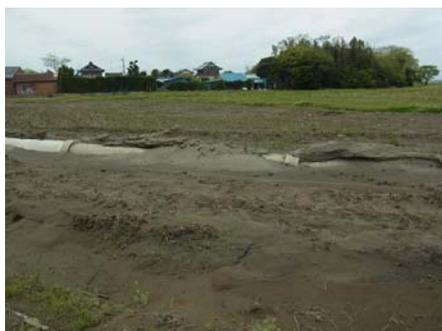
写真4は、茨城県内における、液状化による下水管渠の浮上の状況である。

写真4 液状化による管路の浮上  
(茨城県内)

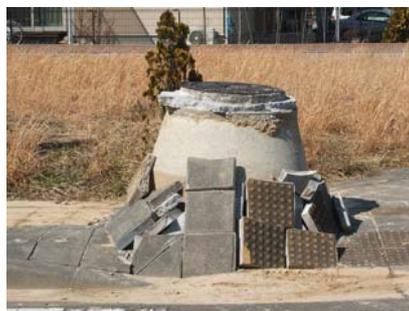
写真5は宮城県白石市内での状況である。舗装を突抜け、1m以上も人孔本体が浮き上がっている。

いずれも管路の埋戻し土の液状化に伴い発生した事例と思われる。

写真5 液状化による人孔の隆起  
(宮城県白石市内)

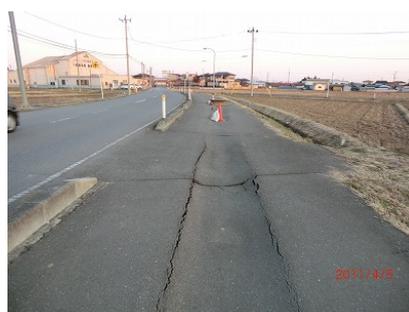
同様に埋戻し土の液状化により、路面の沈下も確認されている。

写真6は、宮城県栗原市の状況である。

写真6 液状化による路面沈下  
(宮城県栗原市内)

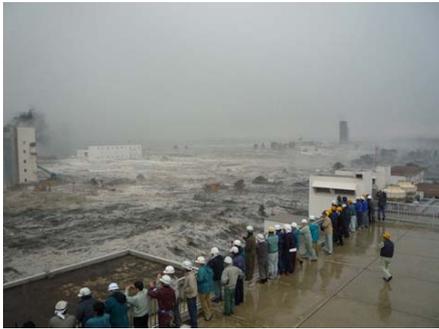
写真7は、仙台市の南蒲生浄化センターでの津波襲来時の写真である。管理棟の屋上からの撮影であるが、約100人の職員が避難している。

写真7 津波による南蒲生浄化センター  
—浸水状況(仙台市 Web)

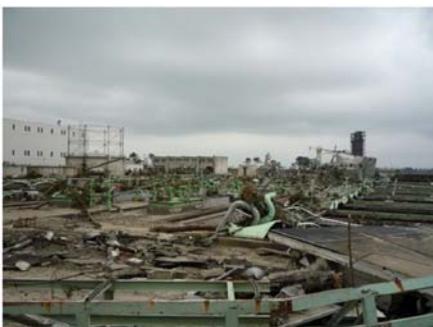
写真8は、津波による浸水後の同浄化センターの状況である。地上部にある配管や機械設備などは破壊されている。

写真8 津波発生後の蒲生浄化センター  
—被災状況(仙台市 Web)

センター内の被災状況を観察すると、程度の差はあるが、すべての建屋は津波の衝撃により壁、柱が破壊されており、地上の構造物、施設の被害は甚大である。

反応槽への海水の浸入、電気機械設備の海水の浸水により、当処理場は機能停止となっている。

反面、沈殿池、反応槽などの土木構造物については、大きな被害はみられなかった。

現在、バキュームカーなどにより応急対応を行っている。

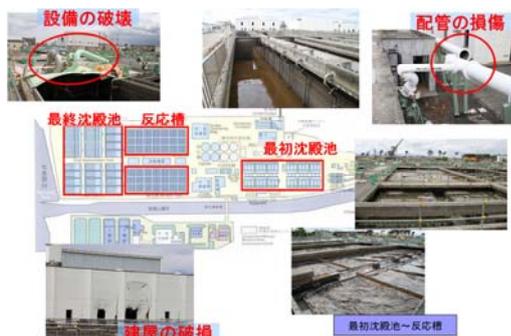
図1 蒲生浄化センター被災状況

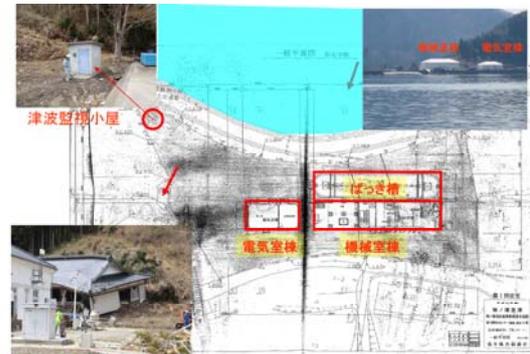
今回の津波では、南蒲生浄化センターのような大規模な下水処理施設に限らず、小規模な処理施設も被災している。図2は、岩手県大船渡市内にある、蛸の浦浄化センター(漁業集落排水施設)の状況である。

津波による近隣家屋の被害  
図2 蛸の浦浄化センター被災状況

津波の直撃を受けたにもかかわらず、一見すると建屋は破損されていないようにも見える。実際に、土木施設には、ほとんど被害が見られない。

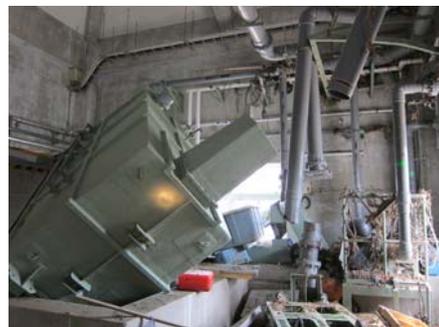
しかし、電気室、機械室の内部は津波の直撃による冠水や破損のため、処理施設の機能は完全に停止している。(写真9参照)

写真9 蛸の浦浄化センター内部被災状況

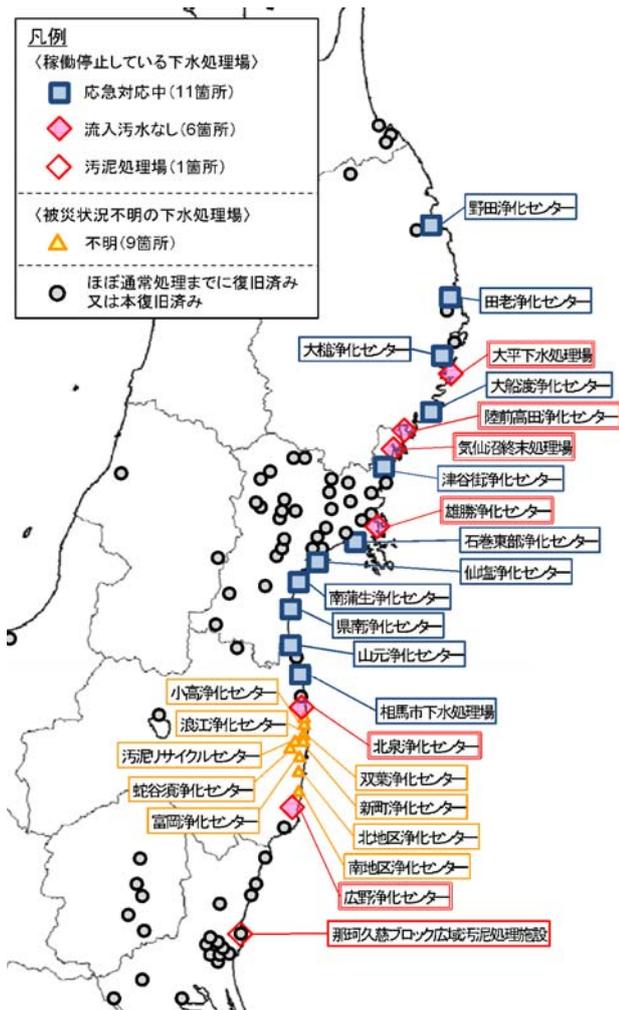
平成23年6月13日(※)現在で、津波により被災し、機能停止となった19箇所の処理場のうち、11箇所が応急対応中である。(図3参照)

図3 平成23年6月13日現在被災した浄化センターの応急対応状況(下水道協会 Web)
