広域液状化被害を防ぐ

株式会社エイト日本技術開発
 保全・耐震・防災事業部
 東京支社 保全・耐震・防災部
 地下・地盤技術グループ 佐伯 宗大

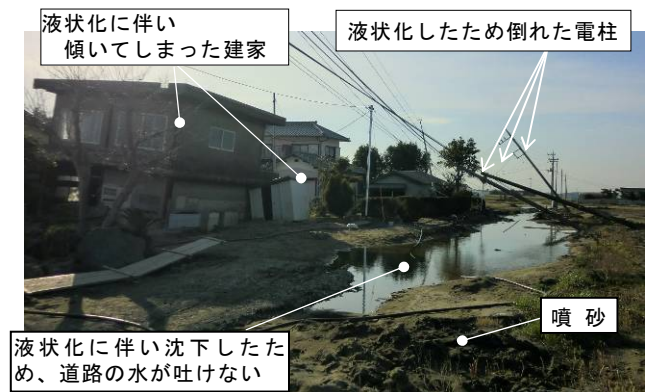
茨城県稲敷市六角地区では、写真2に示すように、非常に激しい“液状化”が発生し、家屋が大きく沈み込み、傾いてしまったり、電柱が倒れてしまうなどの被害が生じていた。

写真2 六角地区の液状化による特徴的な被害
 震災後に Google が公開している航空写真を見ると、この六角地区付近は、噴砂のひどい範囲が円く浮き出る様な形になっていることが分かる（写真3参照）。

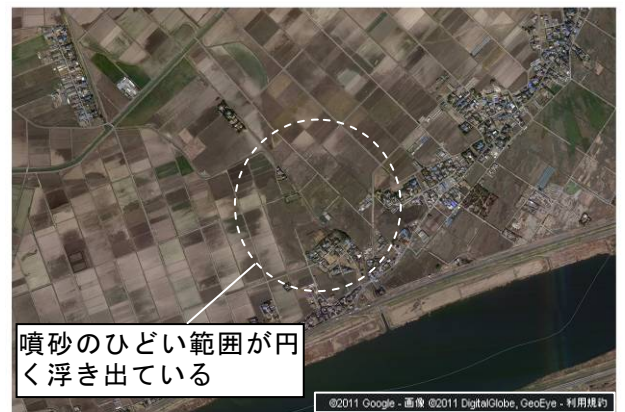
写真3 六角地区の噴砂発生状況²⁾

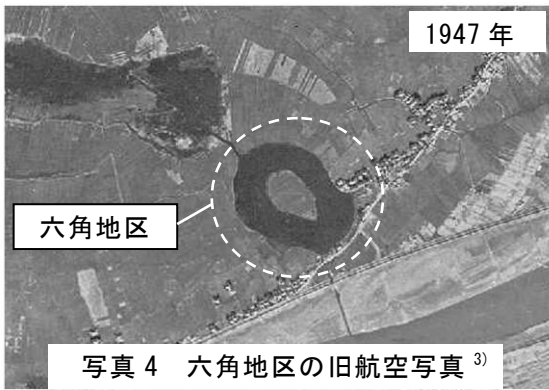
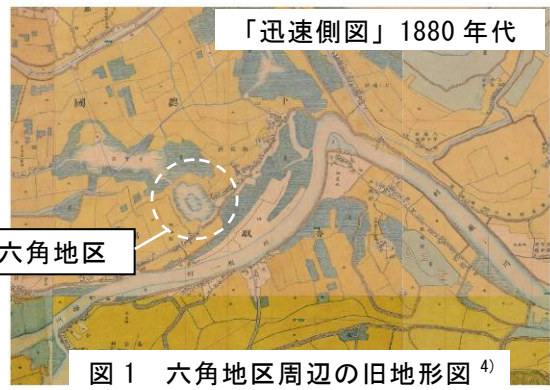
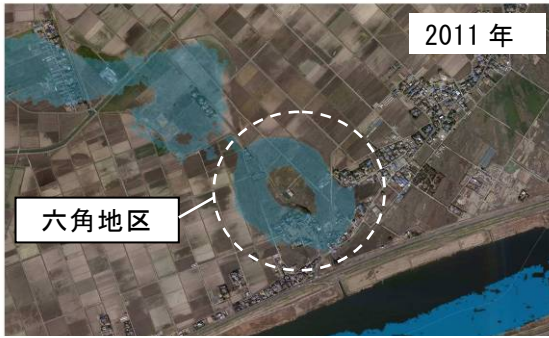
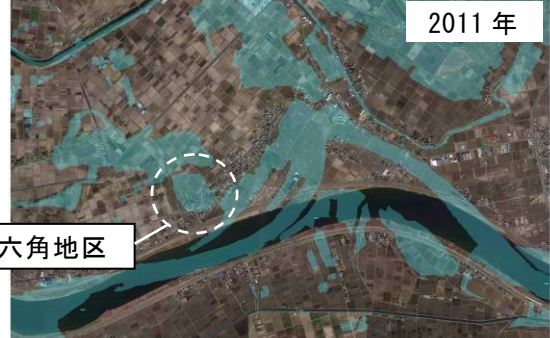
この地区について、古い航空写真³⁾及び旧地形⁴⁾を調べてみると、「落掘」と言われる地形（過去の洪水の際に流水によって浸食されてできた凹地で、池状に残っている地形）で水が溜まっていた箇所を、人工的に埋め立て作られた地区であることが判明した（写真4~6, 図1参照）。

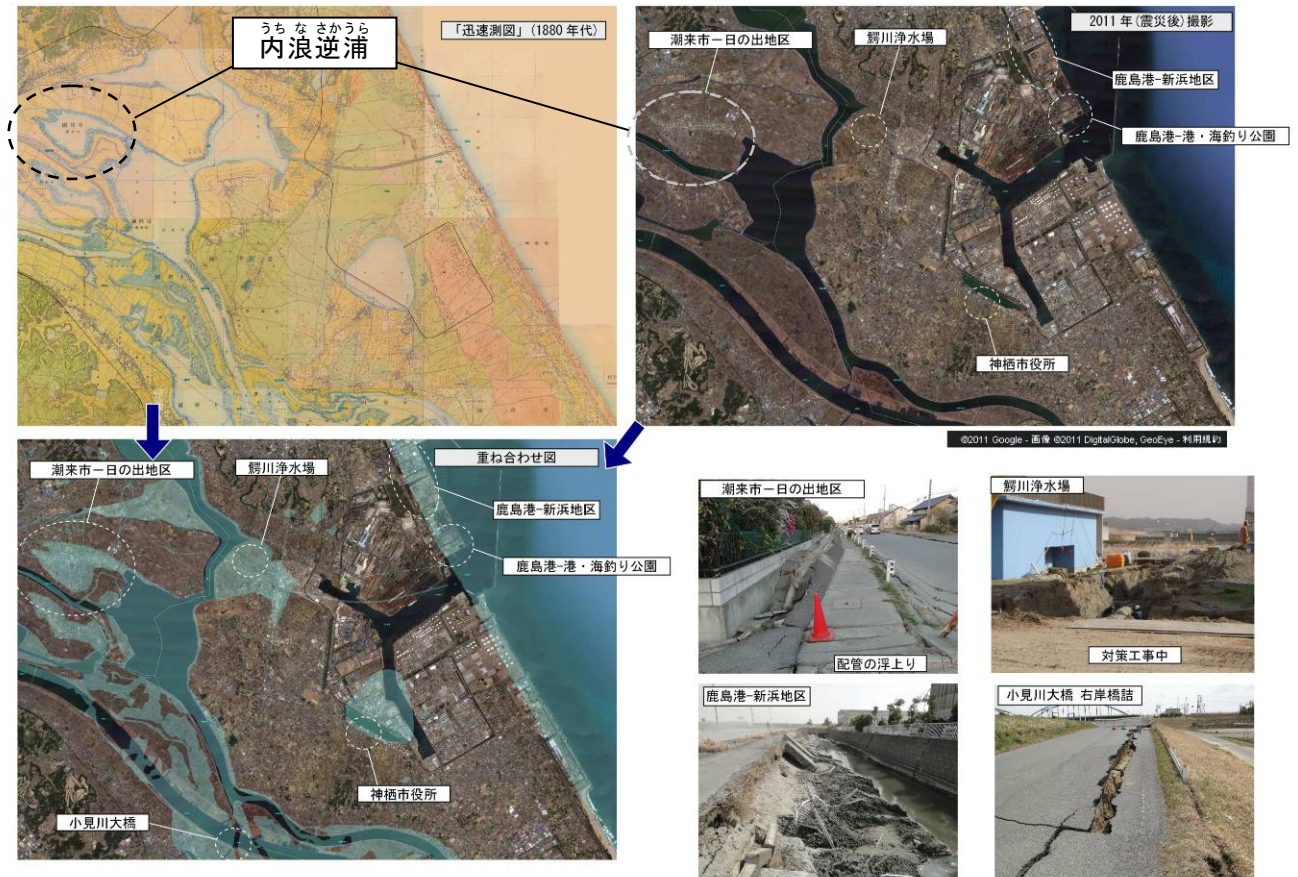
図2には、この地区周辺の旧地形図と現在の地形の重ね合わせ図および、被災状況写真を示すが、少なくとも100年ほど前までは、海、湖、川であ

ったような地区において、“激しい”液状化が発生していた。

特に、日の出地区は、特徴的な地区であり、霞ヶ浦から繋がっていた「内浪逆浦」と呼ばれていた地区を埋め立てて出来たのが同地区であり、非常に“激しい”液状化が発生していた。

図2 潮来市、鹿嶋市周辺の旧地形図と航空写真の重ね合わせ 及び 被災状況写真⁴⁾

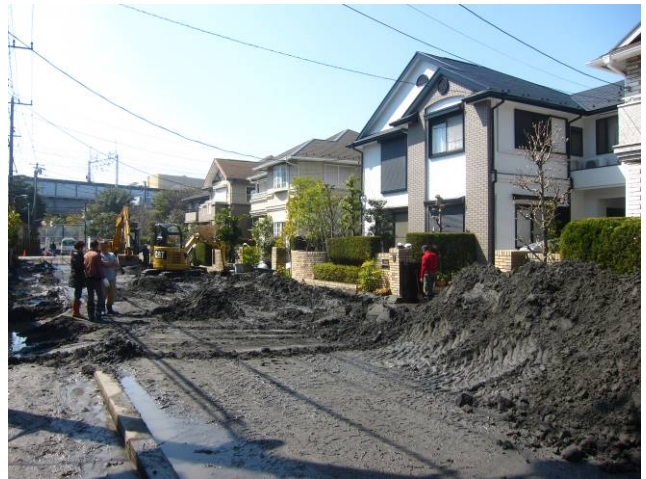
千葉県浦安市では、同地区にあるディズニーランド[®]の駐車場などでも大量の噴砂が見られ、液状化被害を受けたことで非常に有名になった。写真7、8には、浦安市でみられた大量の噴砂の写真を示す。

写真7 浦安市での噴砂の発生状況 (片付作業中)

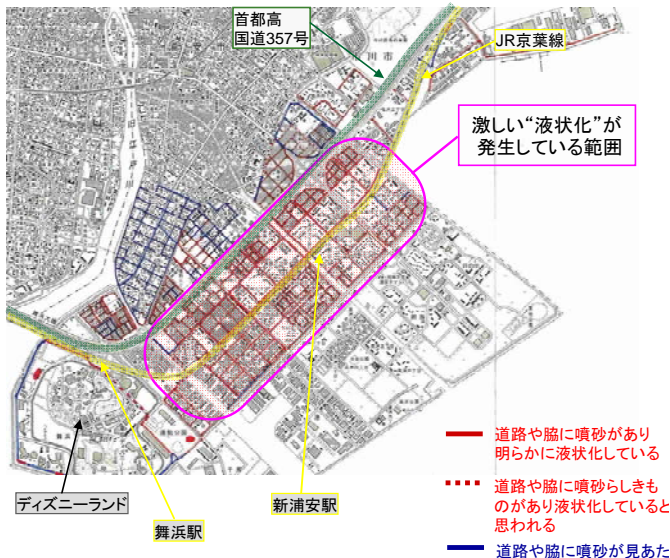
図3に、安田ら⁵⁾の調査した、液状化の発生している地区を示す平面図を示す。同図中にあるように、新浦安の駅周辺の地区で激しい液状化の発生がみられるが、これに比べ、それより海側の地区では、新浦安駅周辺ほど激しく液状化している状況ではない。(現地を確認すると、全く液状化していないわけではなく、液状化の発生は見られる)

図3 浦安市の液状化発生範囲⁵⁾

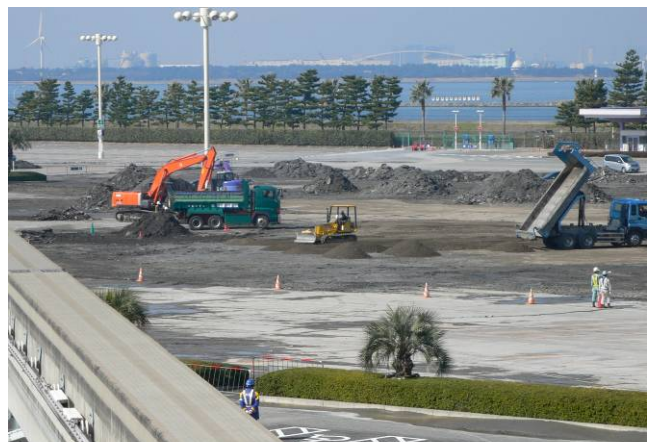
写真8 ディズニーランド 駐車場での噴砂の発生状況 (片付作業中)

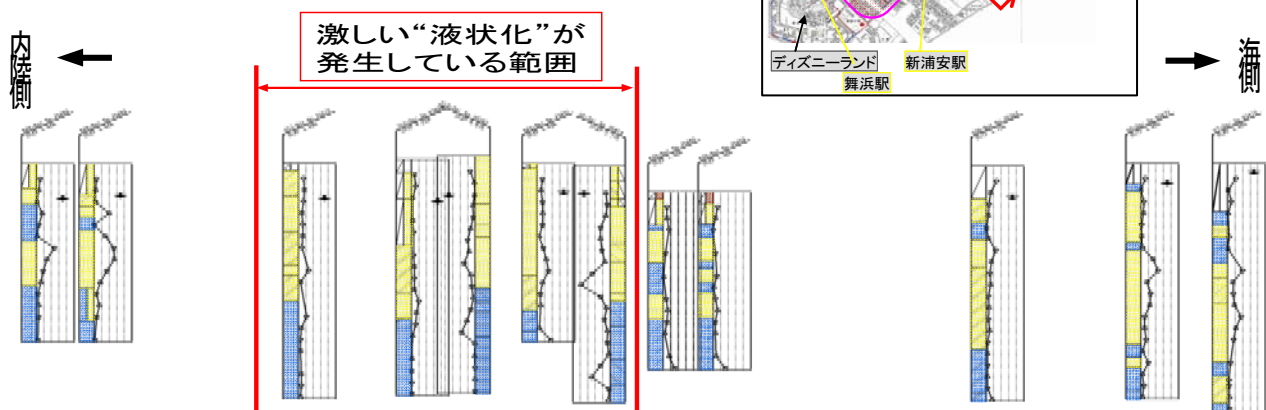
図4 浦安市の代表的なボーリング柱状図⁶⁾

図4に代表的な柱状図を並べて示すが、激しい液状化が発生している地区と、海側の地区とでは、

特に大きな違い（たとえば、粘性土が主体となっているなど）が見られはしなかった。

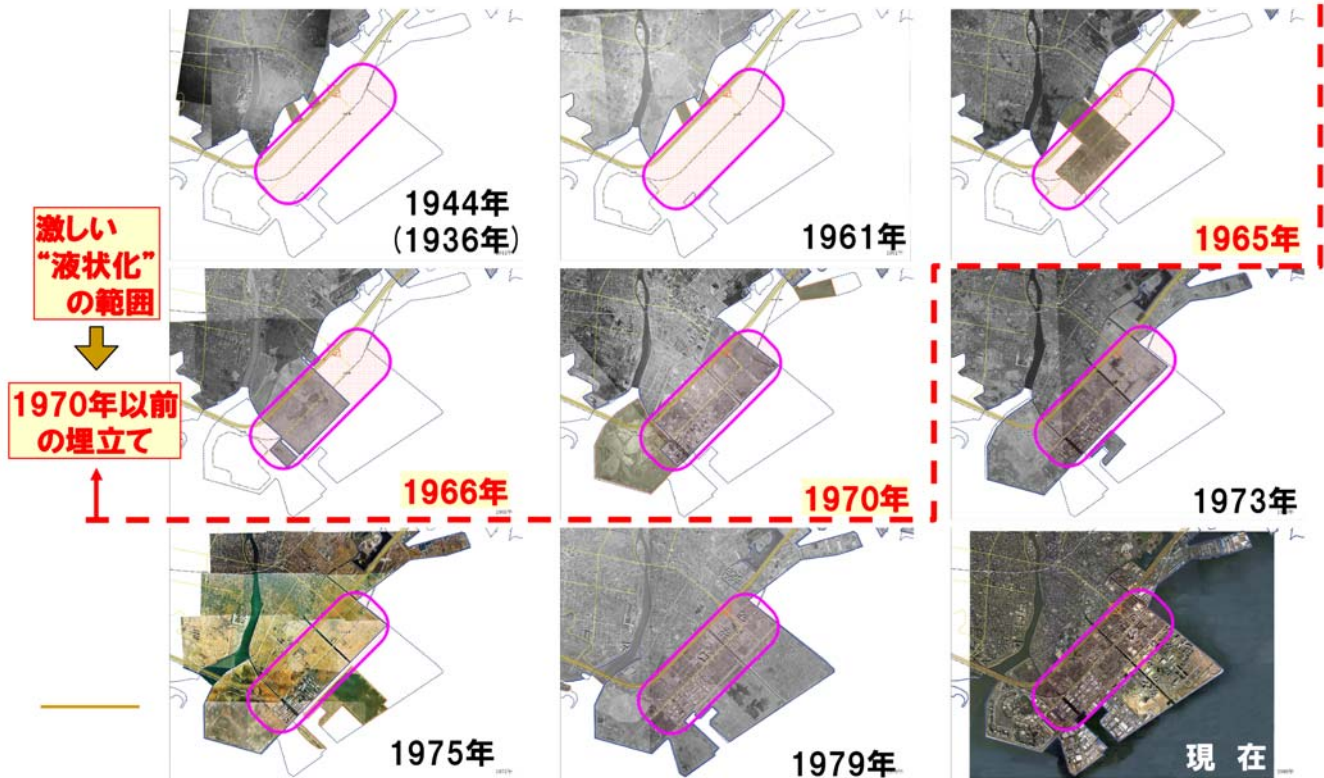
図5 浦安市の埋め立て履歴 3)の画像から作成

次に、旧航空写真をもとに、浦安市の埋め立て履歴を整理した。図5に、埋め立て履歴図を示す

が、激しい液状化が発生した範囲は、1960～1970年頃に埋立てられた地区であることが分かる。

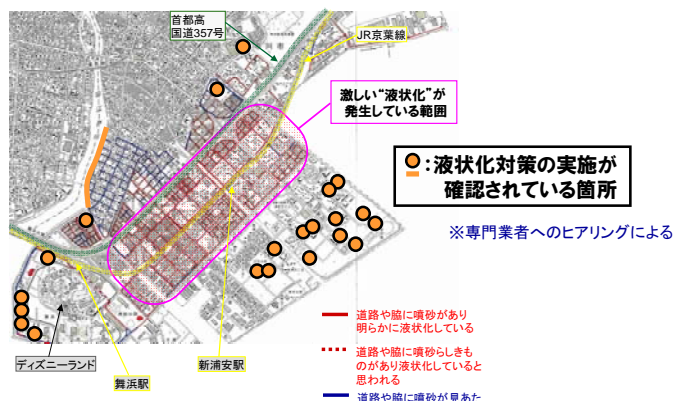
図6 液状化対策の実施が確認された箇所

実際に、液状化対策等の地盤改良の専門業者へヒアリングした結果、同地区では、サンドコンパクションパイル等の液状化対策が実施されていた箇所が多く確認された(図6参照)
