岩手三陸地区の橋梁の被害

株式会社エイト日本技術開発
 保全・耐震・防災事業部
 東京支社 保全・耐震・防災部

5. 調査結果

5.2 各橋梁の被害状況

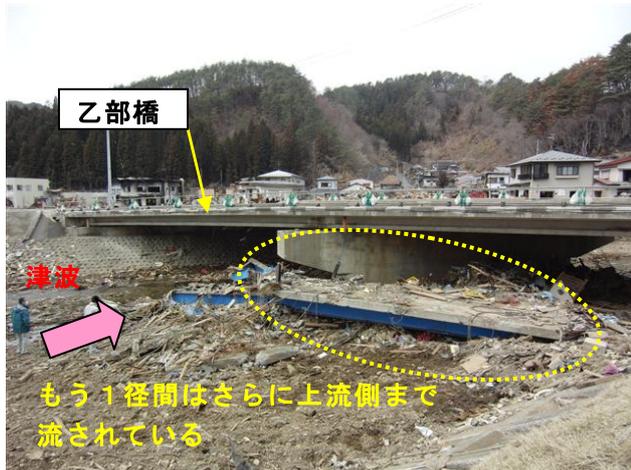
写真1 乙部橋状況

被害状況：防護柵破断・流失、桁・下部工は被害無し

乙部橋は、橋面の防護柵が基部から破断して一部を残してほぼ欠損している。橋梁本体については支承周り、変位制限構造、橋脚ともに損傷は見られない。また、下流側 200mほどの位置に架かっていたと思われる橋梁（鋼2単純H鋼桁・2連）のうち、1径間分は乙部橋の下流側すぐ近くのところにあった（写真1）が、もう1径間は乙部橋を超えてさらに上流側にあった。この橋梁が津波により流され、乙部橋を超えて、防護柵をなぎ倒して通過したようである。

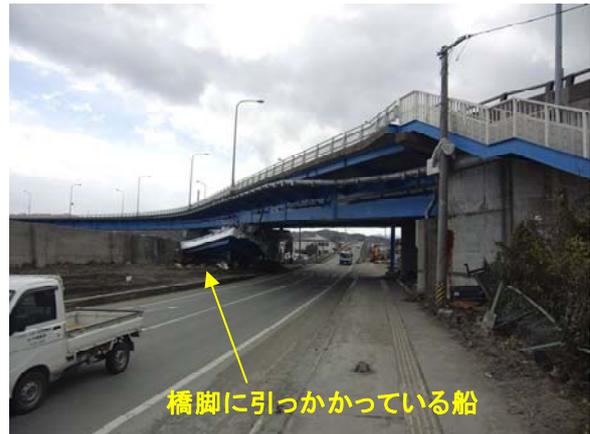
写真2 宮古大橋

被害状況：主桁一部変形、検査路・排水管破断

宮古市役所近くに位置し、船が衝突する姿がテレビで放送されていた橋梁である（写真2）。桁に船などの接触痕はあるものの、著しい損傷は見られない。津波は桁下以下の高さであったようである。

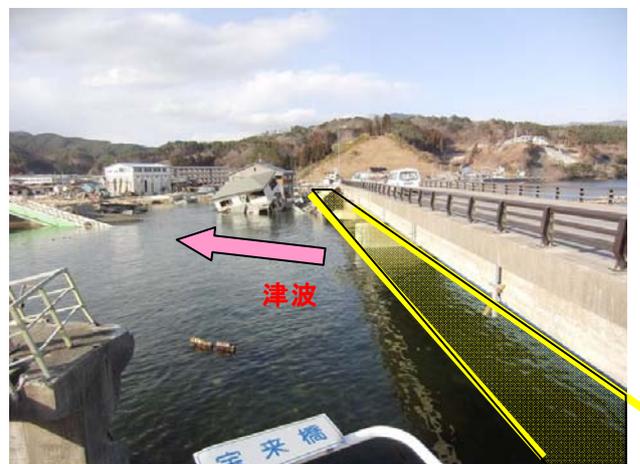
被害状況：上部工流失

宝来橋は、山田湾に面しており、関口川を跨ぐ橋梁である。宝来橋は海側、宝来橋側道橋は山側に位置しているが、海側・道路橋のPC桁は目立った損傷は確認できなかったものの、上流側にある鋼桁（デッキプレート）は、50mほど上流まで流され、上下逆さまになり、堤防の上に横たわっていた（写真3,4）。

写真3 宝来橋側道橋の流失状況

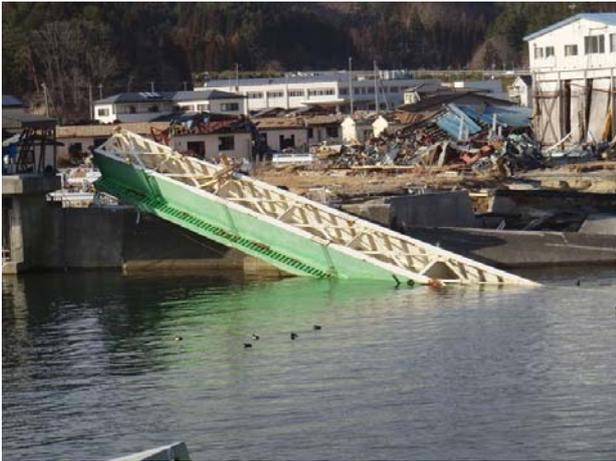
写真4 流失し天地逆になった宝来橋側道橋

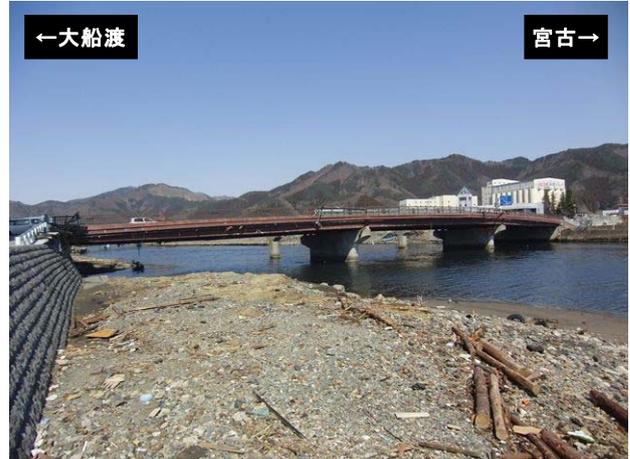
写真5 矢の浦橋

橋長：L=108.6m
 橋梁形式：鋼3径間連続鋼床版鉸桁橋
 海岸線からの距離：約0m
 EJEC 関連業務：H20 橋梁点検
 被害状況：桁衝突痕多数、防護柵変形、背面盛土沈下

釜石港の近く、甲子川に架かる3径間の鋼床版鉸桁橋である（写真5）。矢の浦橋については、鋼床版で比較的重量が軽いということもあり、流失している可能性があると思っていたが、意外に

も橋梁本体には目立った損傷は見られず、防護柵が変形あるいは欠損している程度であり、仮設ガードレールが設置されていた。

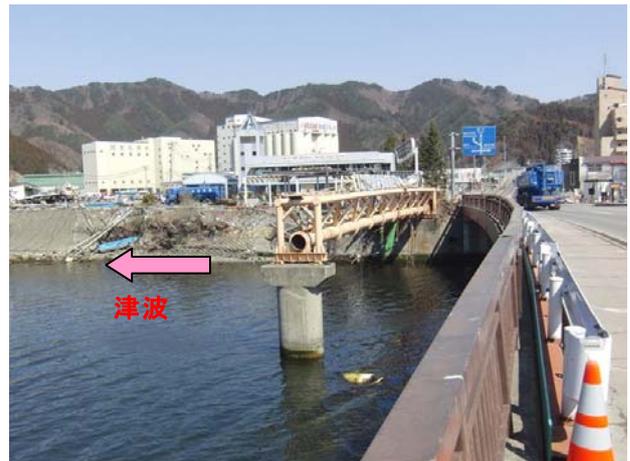
しかしながら、併設している上流側の水管橋については、3径間のうち2径間が流失しており、上流側の南リアス線（大船渡～釜石）よりもさらに上流まで（300mほど）流されていた（写真6）。

写真6 矢の浦橋上流側の水管橋の流失

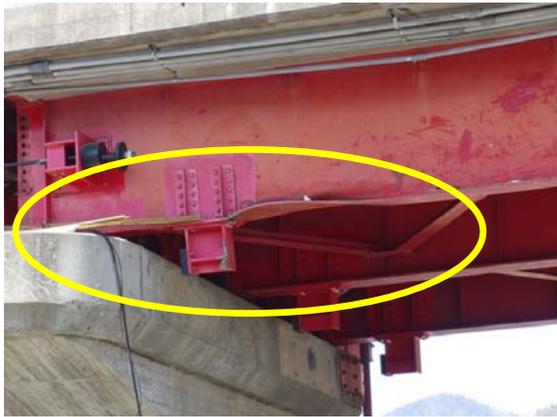
橋長：L=68.0m
 橋梁形式：鋼単純合成鉸桁・3連
 海岸線からの距離：約100m
 EJEC 関連業務：H22 橋梁点検
 被害状況：主桁の変形、1部防護柵流失

防潮堤のすぐ近くに位置する橋梁で3径間のうち、最も縦断線形が低くなっている径間についてのみ、防護柵が流失し、主桁の下フランジが大きく変形していた（写真7）。また、すぐ海側に県道の橋梁（PC プレテン床版橋）が新たに架設されていたが、片岸大橋における水位からみて、完全に水没したと思われるものの、防護柵が変形している以外は特に損傷は見られなかった。

写真7 片岸大橋 上部工の変形

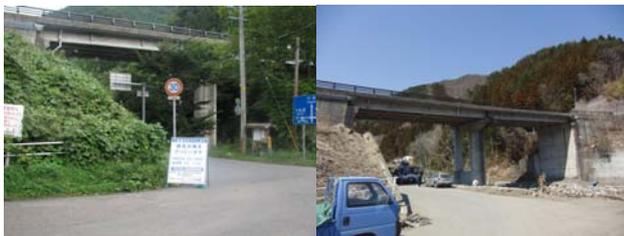
写真8 荒川橋

被害状況：無し

国道45号の荒川橋については、周辺の電柱、木々、看板などは一切無くなっていた(写真8)ものの、橋梁には目立った損傷は見られず、桁などの状況を見ても水位が桁付近まで上がった形跡はなかった。しかしながら、図3に示すように荒川橋を挟んで海側に県道、町道の橋梁が2橋、上流側に南リアス線の橋梁が1橋の4橋が並んでいる場所であり、最も下流側にあるPC場所打ち中空床版橋(図3,①下流側市道;熊の川橋)については、パッド型ゴム支承が流失していた。また残っているゴムパッドも津波により横に移動しており、浮力を受けつつ横から押されていたことが伺えた。また、荒川橋のすぐ下流にある昭和初期に建設されたであろうと思われる3径間のRC桁(図3,③旧荒川橋)については、老朽化も著しく流失の可能性が高いと想像していたが、目立った被害は見られなかった。さらに、上流側の南リアス線の鉄道の橋梁(図3,④)については、3径間PC桁のうち河川上の最も桁高の高い径間が流失し、上流側数十mのところ、横たわっており、支間中央から2つに折れ、シースがむき出しになっていた(写真9)。

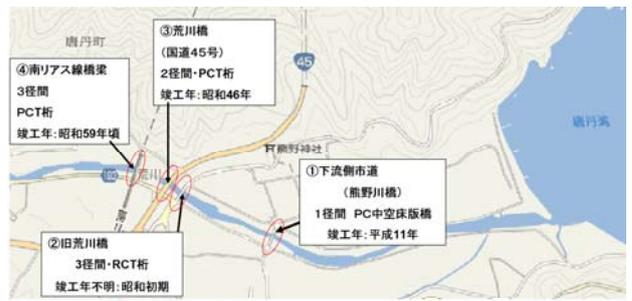
図3 荒川橋周辺の橋梁の状況

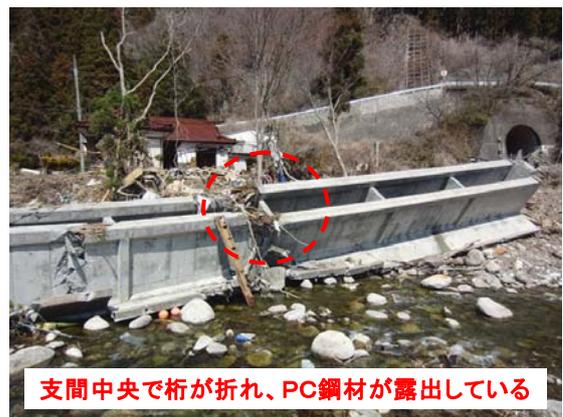
支間中央で桁が折れ、PC鋼材が露出している

写真9 荒川橋上流の南リアス線の落橋

☞多主桁橋梁は、上向きの力に多くの支承で抵抗するため冗長性を有している。逆に2 支点の場合などは、1 つの支承側浮力で破壊されると、残りの支承に荷重が集中し破壊されてしまうので流されている。特に荒川橋上流の南リアス線の橋梁については、桁高が高いことに加え、浮力及び水平力により2 支承のうち片側に大きな上揚力が作用し、一方の支承が壊れたのち、もう片方も損傷したものと推定できる。

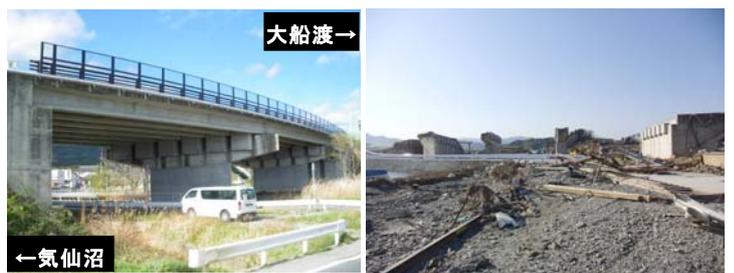
被害状況：上部工流失

写真10 沼田跨線橋 流失状況

3径間すべての上部工が完全に流失し(写真10)、上流側20m程度のところまで流されていた。跨線橋であったが、鉄道は機能していないため、線路上を埋める形で、盛土にて迂回路が確保されていた。また、T桁の桁間に落橋防止としてRC突起が設けられていたが、RC突起の基部や橋脚の基部には水平力によるひびわれは見られなかった。つまり、衝撃的に浮力が作用し浮き上がったものと思われる。

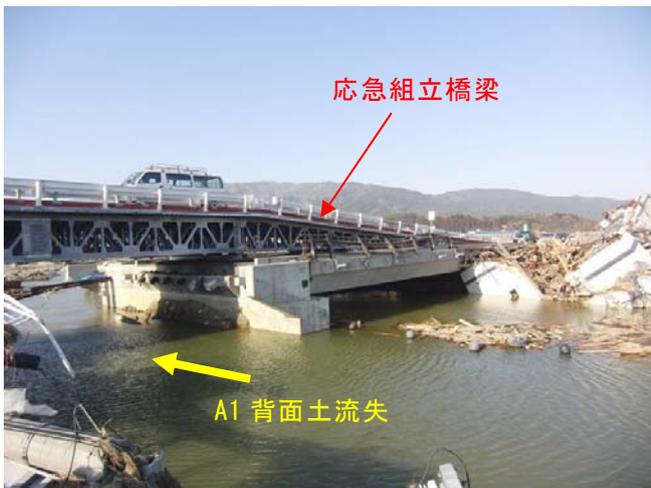
被害状況：背面土流失、防護柵変形

橋梁本体は流失等しておらず、橋梁としての構造は何とか保っているものの、A1 側背面土が流失しているため、国道が分断されていた。調査時点(4/5)では、仮橋が設置されており (写真 11)、片側交互通行で供用されていた。同仮設橋梁は、昭和 54 年に日本鉄塔工業(株)が北陸地方整備局に納めた製品であり、北陸で保管されていたものが利用されているとのことであった。それほど前から応急組立橋が存在していたこと、その応急組立橋が現在まで北陸地整に保管されていたこと、それが今、陸前高田市で利用されていること、に驚いた。

写真 11 川原川橋 応急橋梁による交通確保 (9)気仙大橋 (陸前高田市)

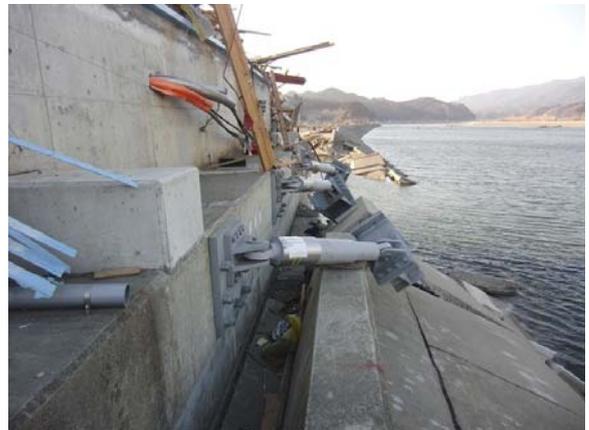
写真 12 気仙大橋 A1 橋台 前面の状況

ダンパー設置、支承をゴム支承に取り替えなどにより耐震補強が実施されていた橋梁である。ダンパーについては、下部工付のアンカーボルトは損傷が見られなかったものの、上部工側との接合ブラケットのボルトが破断していた (写真 12)。また、数年前の耐震補強でダンパー設置に加えて、支承をゴム支承に交換しているが、直角方向のサイドブロックおよびアップリフト対策が施されている支承ではなかったため、浮力に抵抗するものが無く、ゴム支承が破断し (写真 14)、桁が流失したようである。

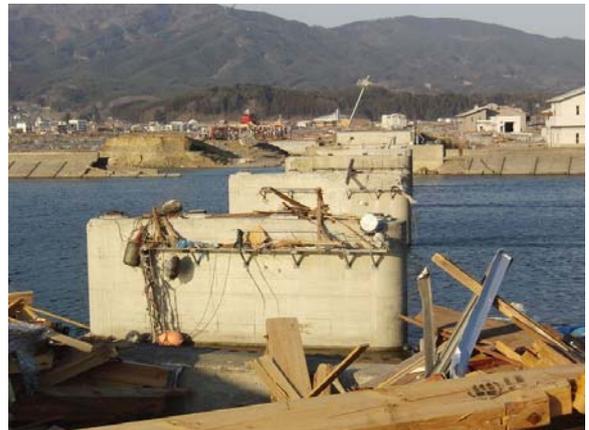
写真 13 気仙大橋 (起点側より撮影)

被害状況：上部工流失

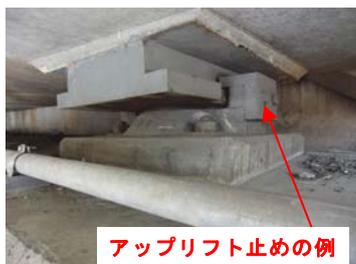
写真 14 アップリフト止めの有る支承

つまり、コンクリートの多主桁橋で、支承にピンチプレートが設置されている支承 (BP 沓など) を使用している橋梁は津波による桁流失に対する抵抗性は高いと言える。
