3-1 発災直後の被害調査概要

編集委員会

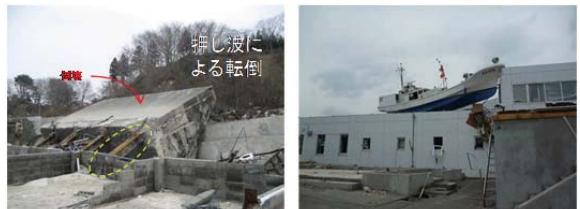
【被害と特徴】宮古市田老町では海面上10mの防潮堤を超える津波が来襲し、防潮堤の転倒や堤内地に大被害が、山田町、大槌町でも防潮堤、漁港施設や堤内施設に壊滅的被害があった。南三陸町では岸壁、防潮堤等の施設に破壊・転倒・沈下被害が、東松島町では松島湾側で護岸が背面から津波被害を受けた。各港湾・海岸付近では津波によって多くの船舶・車・コンテナ等が漂流したり、湾内に沈没したりして港湾機能に支障が生じている。

写真1 防潮堤破壊と堤内の様子

【課題及び留意点】従来の設計対象津浪に対し人命・財産を守り被害を最小限に抑えるとともに、発生確率が非常に低い最大級の津波に対して最低限人命を守る対策を考え、重要施設の壊滅的被害を防止し甚大な二次災害を防ぐことが重要。今後はハード対策として、津波に対してもレベル1と2の区分を設定し、施設に対する要求性能（使用性、週複性）を求ることや、ソフト対策として、シミュレーション技術を活用し被害規模や対策効果を予測することで、地域の実情にあった提案を実施する必要がある。

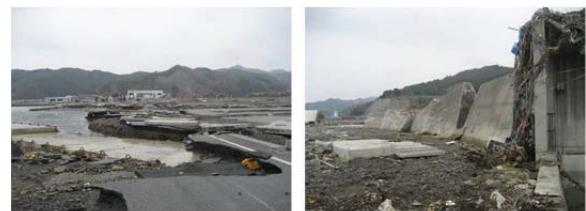
写真2 岸壁部と防潮堤の破壊状況

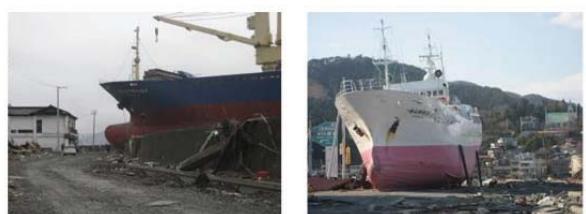
写真3 打ち上げられた船舶（釜石港、気仙沼漁港）

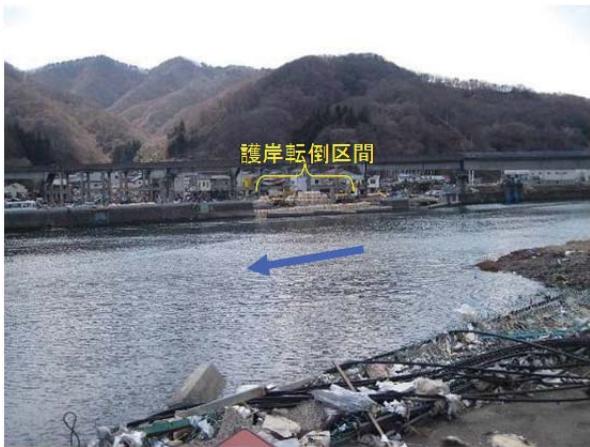
【被害と特徴】 調査地域の中では、釜石で遡上した津波の引き波で護岸が転倒した例が見られたが、それ以外では、津波の影響が無く、河川護岸・樋門等河川構造物に被害は見られなかった。河川のHWL以下での津波の遡上に対しても構造物の被害は見られなかった。大槌町、山田町、宮古市では山火事の発生も確認した。

写真4 甲子川 護岸転倒状況

【課題及び留意点】 突然発生する津波に対して水門の操作方法はどうあるべきか、現状の管理方法を基準に検討する必要がある。

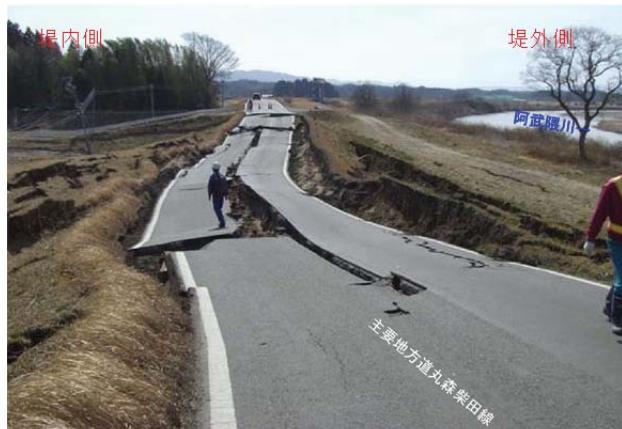
【被害と特徴】 津波の遡上～堤防越流による被災（阿武隈川）や浸水（鳴瀬川）、津波による堤防決壊（北上川）が見られた他、各河川の下流域では液状化が原因とみられる堤体沈下・流動（阿武隈川右岸 22.0k付近）、法尻部の堤体孕み出し（鳴瀬川左岸 11.1k付近）、側方流動又は基礎地盤剛性低

下が原因とみられる堤防天端の縦断亀裂（北上川 26.5k付近）、等が見られた。鳴瀬川河川堤防を対象に、2003年宮城県北部地震での被害状況を対比したところ、両地震とも被害は一般に液状化が発生しやすいとされる「自然堤防」部に集中していること、河口部から30k超までの範囲で、地震動は東北地方太平洋地震の方が大きいにも係わらず、被害箇所数は同地震の方が少なくなっていることから、宮城県北部地震後に堤防が強化復旧（堤防再構築、地盤改良）された効果が発現されたものと考えられる。

写真5 震災直後の被災状況⁶⁾

【課題及び留意点】 堤防再構築や地盤改良による堤防の強化復旧を、耐震対策として取り上げること、出水期と地震が重なった場合のハード・ソフト面での対応、地盤沈下が発生していることに留意し、堤防整備に際しての余裕高の再照査が必要である。

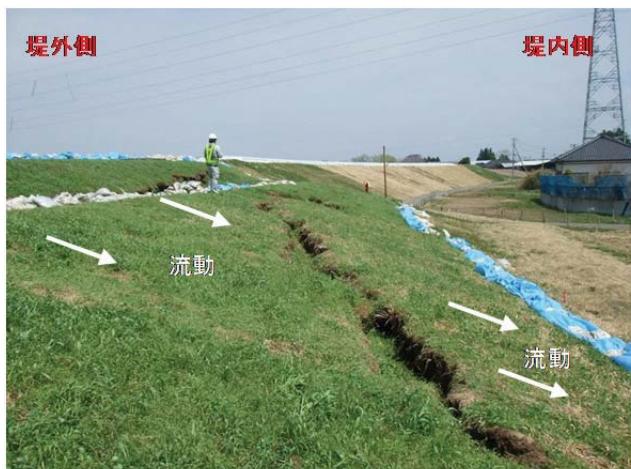
写真6 堤防法面の被害

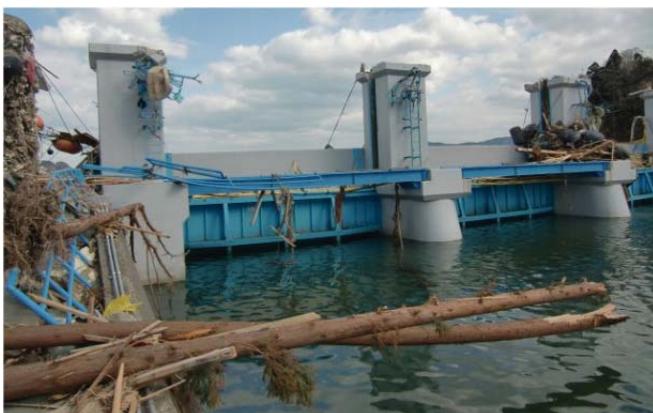
【被害と特徴】津波による鋼製門扉、操作橋の流失や戸当り部の損傷、地震動による門柱基部のひび割れ、管理橋の損傷や戸当り部の損傷が見られた。

写真7 水尻川河口付近の防潮水門

【課題及び留意点】津波による構造物部材の流出を防止するための設計法・照査法の検討や、地震動の実現象を踏まえた構造物に設計法改良や付属物に着目した地震対策の検討が必要である。

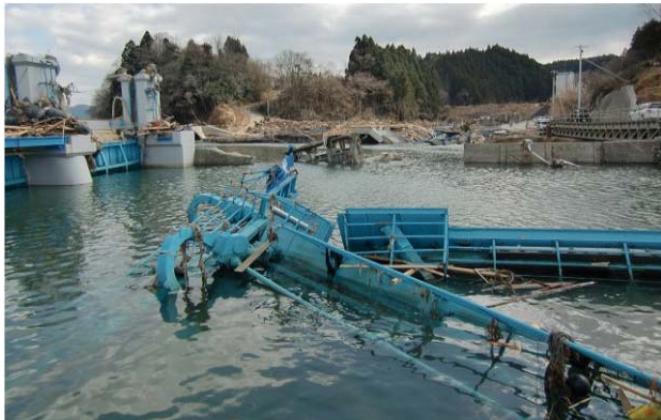
写真8 操作橋・管理橋の流出

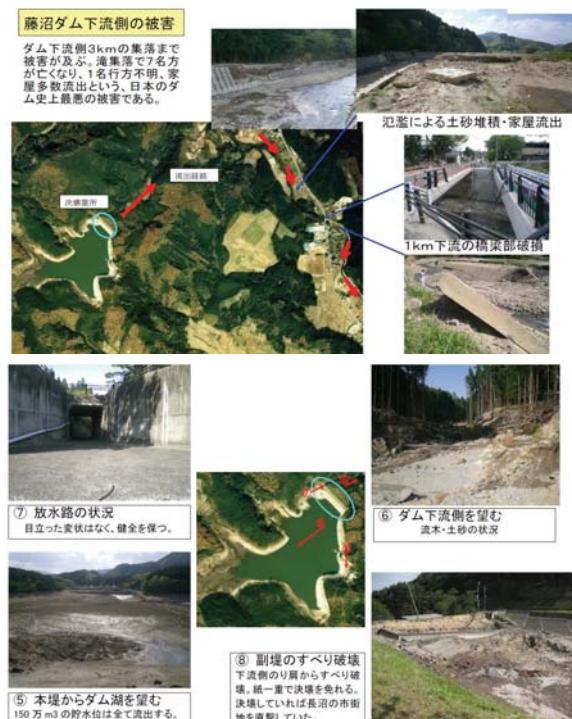
【被害と特徴】重力式ダム9基では、堤体目地や打継目でのひび割れは見られたものの、機能低下を招く被害は無く、ロックフィルダム4基においても機能低下を招く被害は無かった。アースダムでは、決壊した藤沼ダム等、機能低下を招く被害が生じたが、損傷を受けたダムは i. レベル2 地震動照査に用いる加速度応答スペクトル程度の地震を受けていることや、ii. 河川管理施設等構造令以前に竣工されたダムであることが分かった。

写真9 藤沼ダム下流側等の被害状況

藤沼ダム本堤の被害

【課題及び留意点】アースダムの中でも築造年代の古いダムや均一型形式のダムへの補強対策、及び漏水対策が必要である。

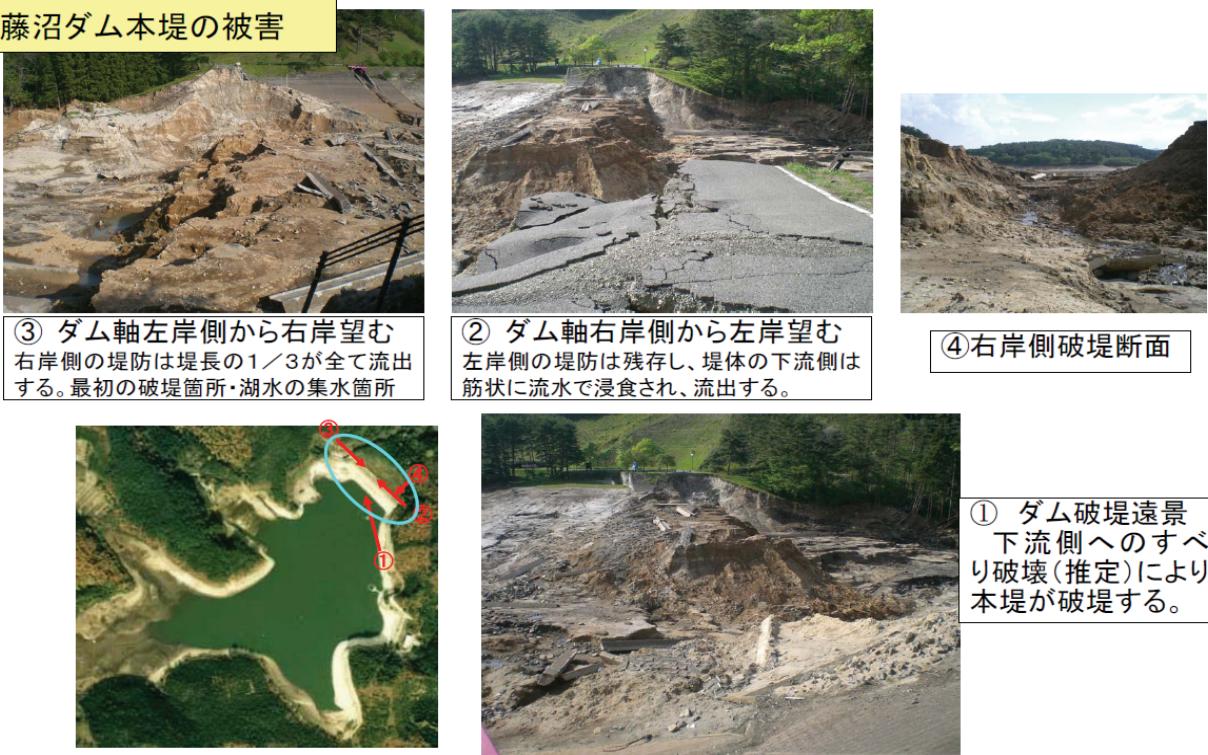
図3 藤沼ダム堤体の被害状況

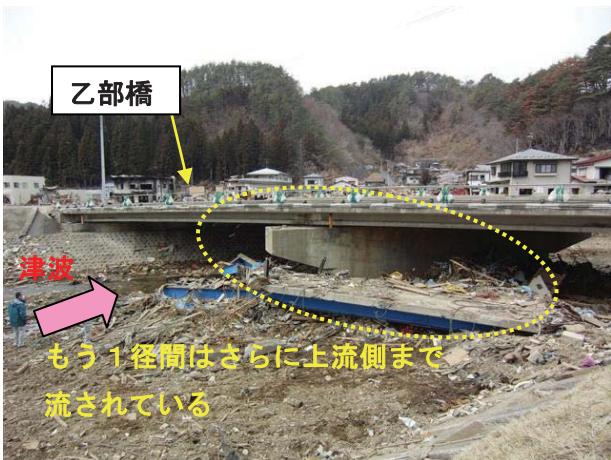
【被害と特徴】 強震の慣性力による目立った被害は確認できず、主たる被害原因是“津波”であると想定され、主桁や防護柵等の流出被害が生じている。限られた被害情報だけであるが、重いPC桁を有する橋梁（乙部橋、宝来橋、等）や、多くの支承で上向きの力に抵抗できる多主桁を有する橋梁（矢の浦橋、等）は桁流出への抵抗力が高い

こと、アップリフト止めの無い橋梁（沼田跨線橋、気仙大橋、等）は流出の可能性が高いと考えられる。

写真 9 乙部橋状況

【課題及び留意点】 国道45号のように、緊急輸送道路にかかる橋梁に限っては、流出しない津波対策を講じた橋梁が必要である。現地で確認した事象や今後蓄積される情報を踏まえ、計画に反映させることが必要である。

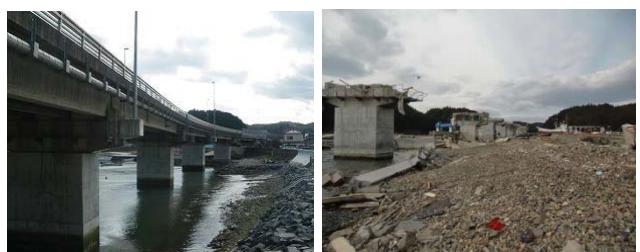
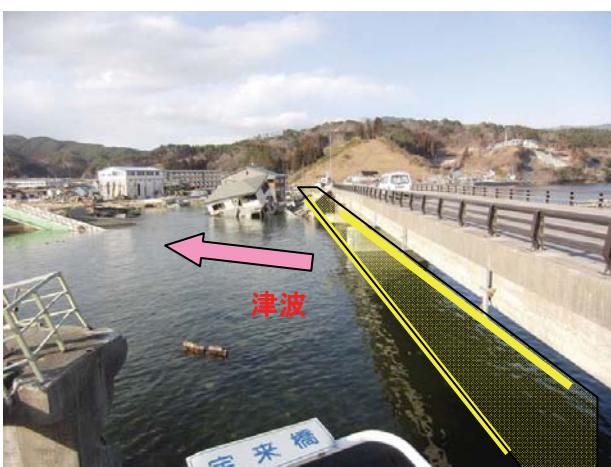
写真 10 宝来橋側道橋の流失状況

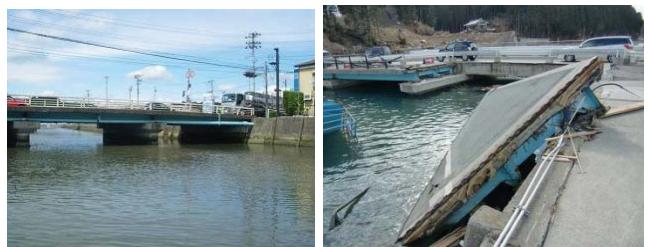
【被害と特徴】 調査エリアでは、津波による被害と地震動による被害の両方が見られた。津波による被害には、歌津大橋、水尻橋での桁流出等があった。地震動による被害では、 i .変位制限構造の損傷（新天王橋、等）、 ii .桁衝突（三陸道利府 J C T 付近）、 iii .支承の損傷（天王橋）、 iv .トラス上横斜材の座屈（天王橋）、 v .ダンパー取付けブラケットの損傷（鳴瀬大橋）等が見られている。

写真 11 桁の流失

【課題及び留意点】 今回の調査で、落橋に至った要因の 1 つとして津波による上揚力が確認された。現在、この津波による影響について、まだ十分な情報が蓄積されていない状況であり、今後、更なる実験研究等によるデータ蓄積に基づく設計法の確立が必要である。

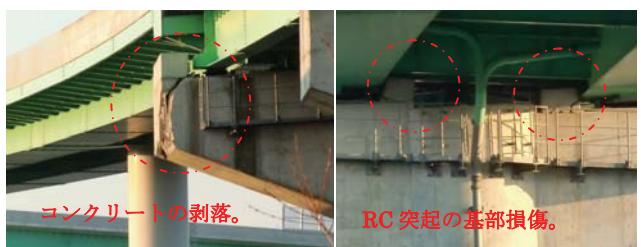
写真 12 変位制限装置の損傷（三陸道利府 JCT 付近）

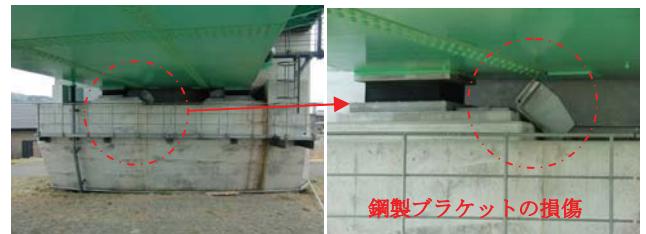
写真 13 変位制限装置の損傷（新天王橋）

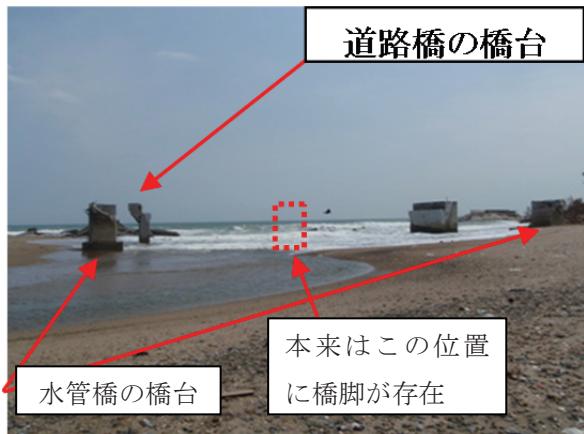
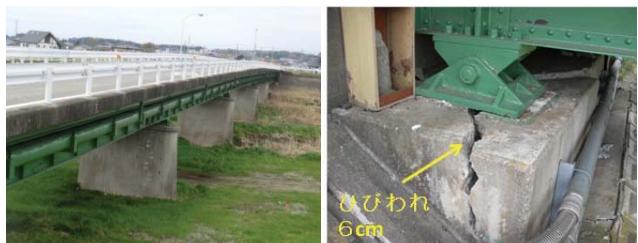
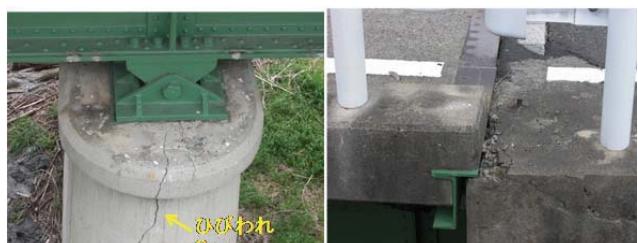
【被害と特徴】 海岸沿いの橋梁は、津波によって流出（小塙橋、釣師橋、上立切橋）や、支承の浮き上がり被害（浜畠橋）が発生した。相馬東大橋では、鋼鉄桁と R C ラーメンとの掛け違い部の伸縮装置・地覆の損傷が見られた。新館野橋では、津波による橋台背面の土砂流出があったが、本体構造の損傷は見られなかった。河川と桁下までの高さが 2m程度と低かったため、津波により上部構造に作用する浮力よりも上方から作用する水圧の方が大きいため桁流出を免れたと推定されている。

【課題及び留意点】今後の復旧にあたり、ルートの見直しや道路縦断線形（高さ設定）、橋梁上部構造の津波に対する落橋防止対策等、総合的な検討が必要である。

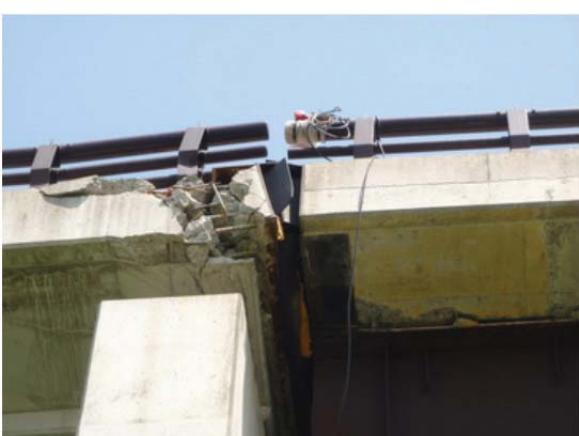
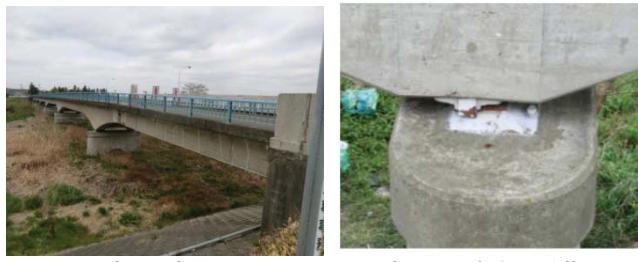
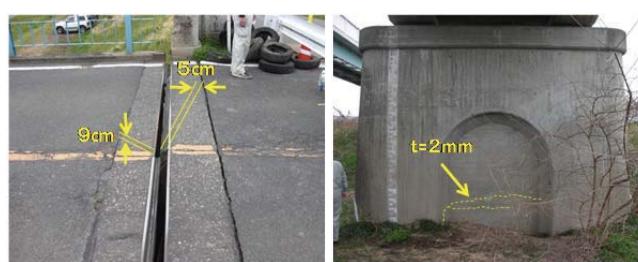
【被害と特徴】調査エリアでは津波による被害は無く、地震動による被害が各所で見られた。いずれの橋梁も本体の損傷は少なく、付属物（支承・伸縮装置・落橋防止システム）の損傷に留まっている。レベル 1.5 相当の地震動にタイプ A 支承が損傷し、残留変位や遊間異常、橋台部の段差等が発生している。

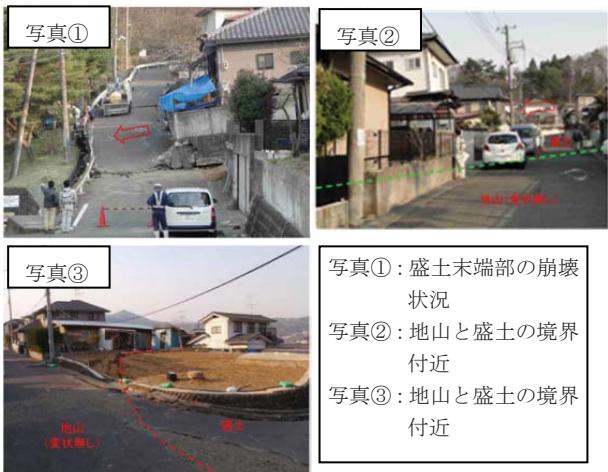
【被害と特徴】青葉区折立地区では、折立小学校南側の谷埋め盛土で谷部下流側への活動や、谷部側面と地山と盛土の境界付近で盛土部の変状が見られた。太白区緑が丘地区では、盛土全体が北東方向の谷部下流側への変動や、折立地区と同様に地山と盛土との境界付近で盛土部のみの変状が見られた。これらの変状要因として、盛土内の高地下水位や施工時不備による盛土の強度不足等が考えられる。

写真 24 未対策造成地盤の被害状況(折立地区)

【課題及び留意点】 谷埋め盛土の変状予測では、一次スクリーニング時の抽出精度や危険度判定手法等、机上での検討に関する問題がある。設計・施工に関しては、実際の盛土被災箇所と危険度判定結果及び安定検討結果との検証、対策工の有効性の検証、といった問題がある。

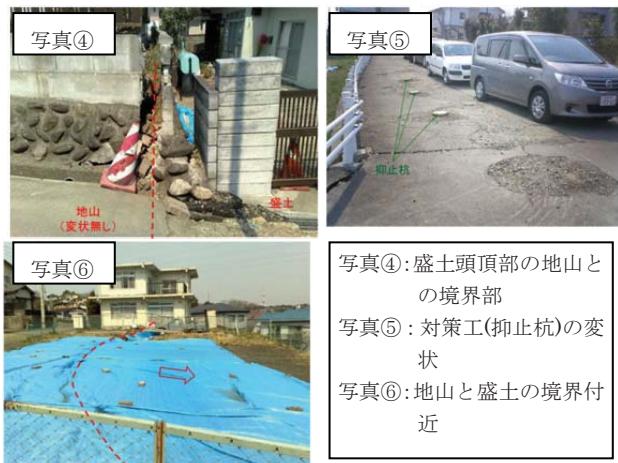
写真 25 対策済造成地盤の被害状況(緑ヶ丘地区)

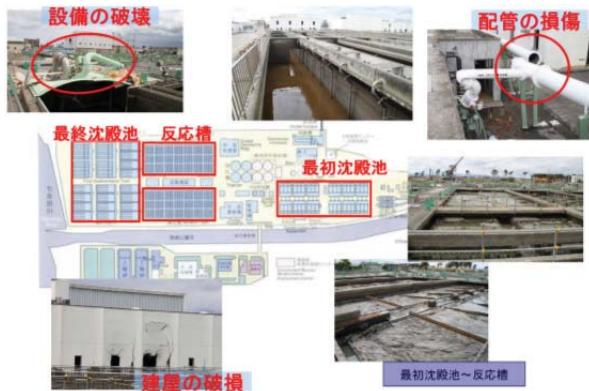
【被害と特徴】 下水道管路延長 66,013km のうち 946km が被害（目視ベース）、下水道処理場 64か所に被害が発生した。管路は東北から関東にかけて大規模・広範囲の液状化が発生し管路閉塞、人孔隆起、不陸や滞水等被害が発生した。処理施設では沿岸部の浄化センター・処理場で津波により建屋の壁・柱の破壊、電気機械施設の破壊や浸水による機能停止、場内管路の破壊、等の被害が生じた。

図 6 蒲生浄化センター被災状況

【課題及び留意点】 今回のような大規模な津波に

対して被害を完全に防ぐことは不可能である。処理場においては、流入水のポンプアップ、簡易沈殿、塩素滅菌後の放流が行える防災計画、緊急対応体制構築、資機材確保等、被災した場合を想定した場合に最低限必要な機能を確保できる対策を準備しておくことが必要である。

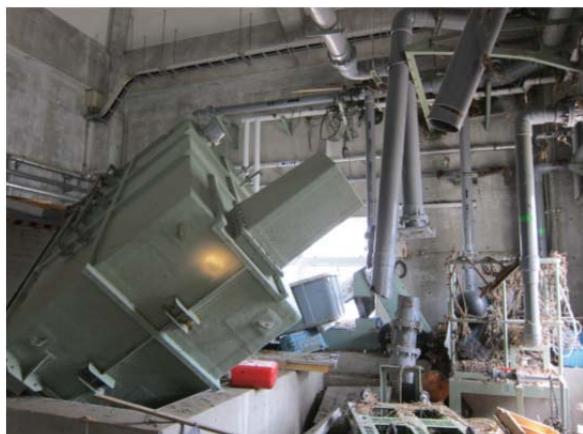
写真 26 蛸の浦浄化センター内部被災状況

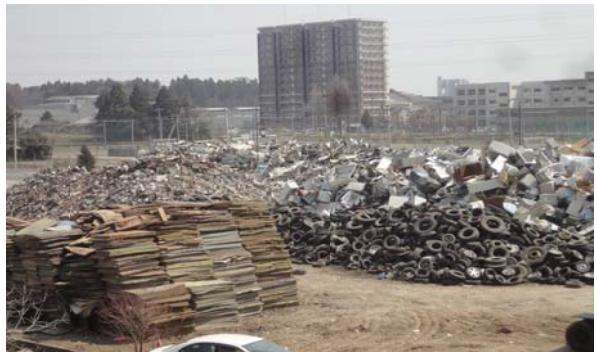
【被害と特徴】 4/13～19に、宮城県内の各市町のガレキ撤去及び処理状況を調査した。市町によって分別状況にばらつきがあり、県の指導が十分に行き届いていない状況にあった。各市町の一次仮置場の分別状況がその後の処理方法（処理工程、処理費）に多大な影響を与えることから、一次仮置場の調査を行うとともに、今後のガレキ処理の支援メニューについて宮城県に企画提案を行った。

写真 37 衛生状況の悪化

【課題及び留意点】 ①全域で一次仮置場確保が必要。②地域によって分別状況がバラバラなため今後の処理方法、処理コスト、処理期間に悪影響を及ぼす。③県で計画している5箇所の処理施設のシステムに、ガレキの地域特性を反映させる必要がある。④夏場の環境悪化対策。⑤被災者への悪影響を避けるため、がれき処理のスピードを優先する。
