3-3 広域液状化被害を防ぐ

保全・耐震・防災事業部
東京支社 保全・耐震・防災部
佐伯 宗大

2. 今回の地震での特徴的な液状化被害

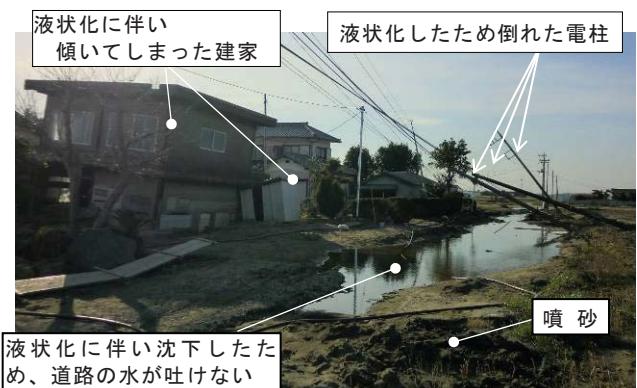
茨城県稲敷市六角地区では、写真2に示すように、非常に激しい“液状化”が発生し、家屋が大きく沈み込み、傾いてしまったり、電柱が倒れてしまうなどの被害が生じていた。

写真2 六角地区の液状化による特徴的な被害
震災後にGoogleが公開している航空写真を見ると、この六角地区付近は、噴砂のひどい範囲が円く浮き出る様な形になっていることが分かる（写真3参照）。

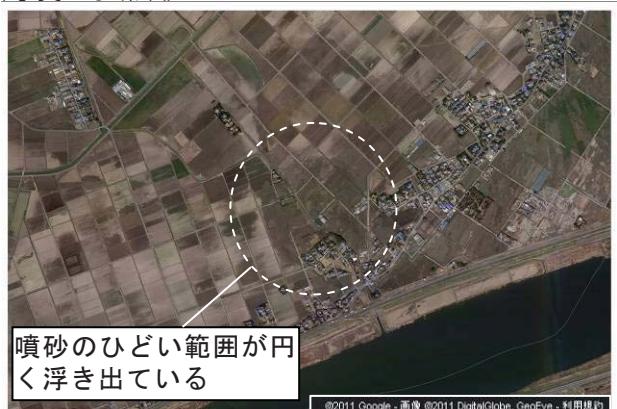
写真3 六角地区の噴砂発生状況²⁾
この地区について、古い航空写真³⁾及び旧地形⁴⁾を調べてみると、「落掘」と言われる地形（過去の洪水の際に流水によって浸食されてできた凹地で、池状に残っている地形）で水が溜まっていた箇所を、人工的に埋め立て作られた地区であることが判明した（写真4～6、図1参照）。

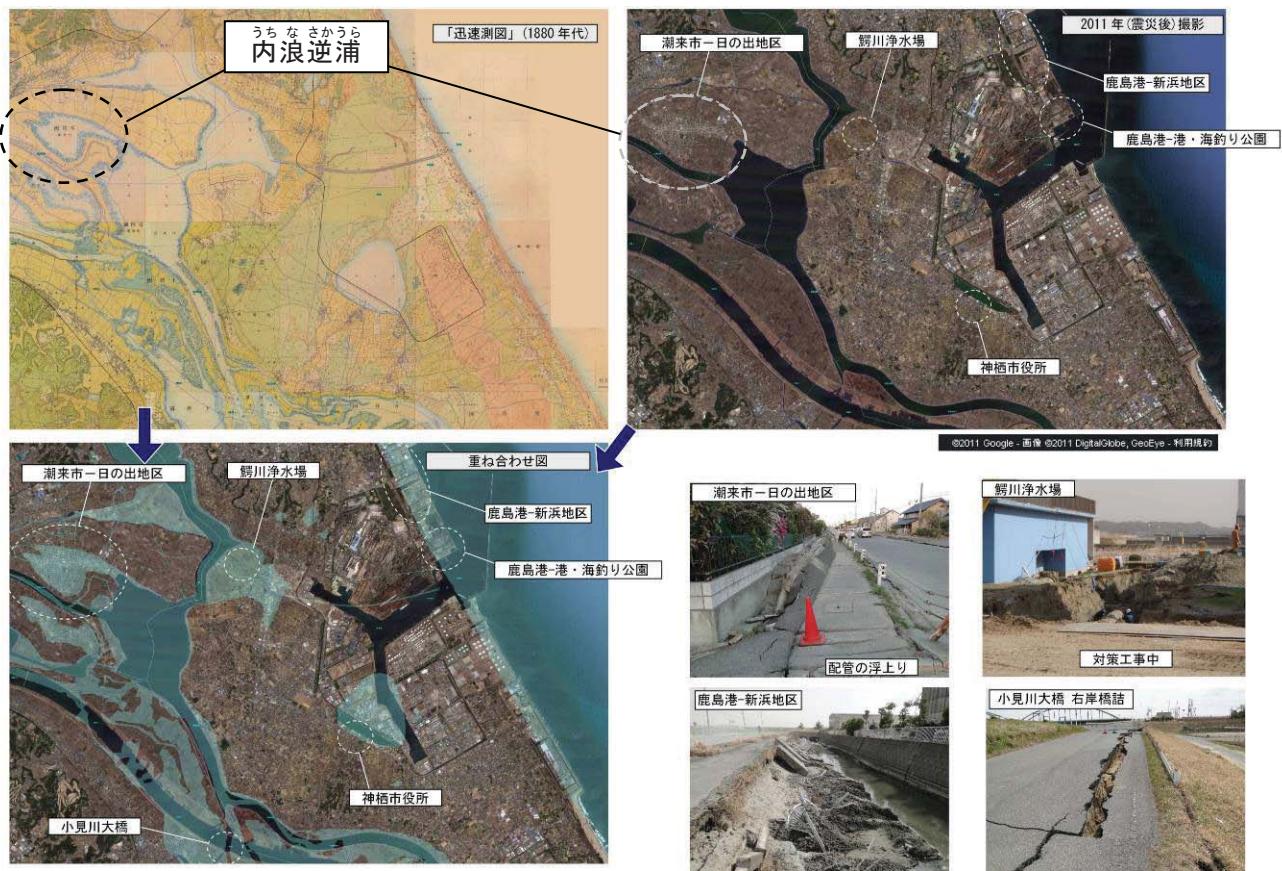
図2には、この地区周辺の旧地形図と現在の地形の重ね合わせ図および、被災状況写真を示すが、少なくとも100年ほど前までは、海、湖、川であ

図2 潮来市、鹿嶋市周辺の旧地形図と航空写真的重ね合わせ 及び 被災状況写真⁴⁾

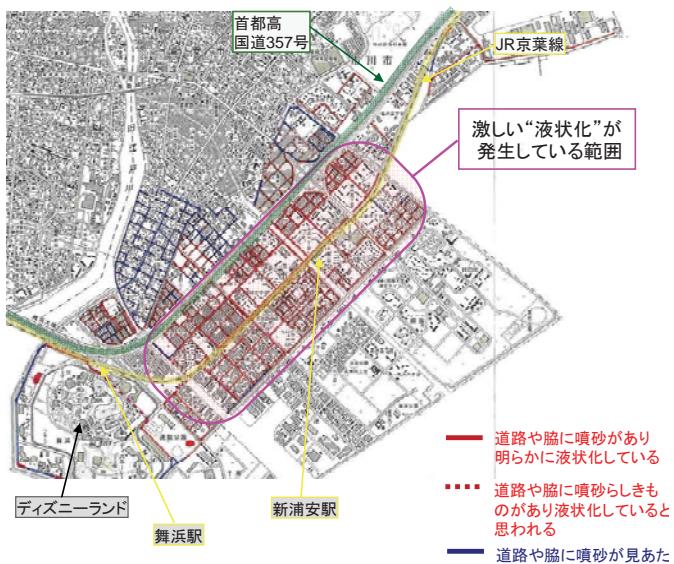
図3に、安田ら⁵⁾の調査した、液状化の発生している地区を示す平面図を示す。同図中にあるように、新浦安駅周辺の地区で激しい液状化の発生がみられるが、これに比べ、それより海側の地区では、新浦安駅周辺ほど激しく液状化している状況ではない。(現地を確認すると、全く液状化していないわけではなく、液状化の発生は見られる)

図3 浦安市の液状化発生範囲⁵⁾

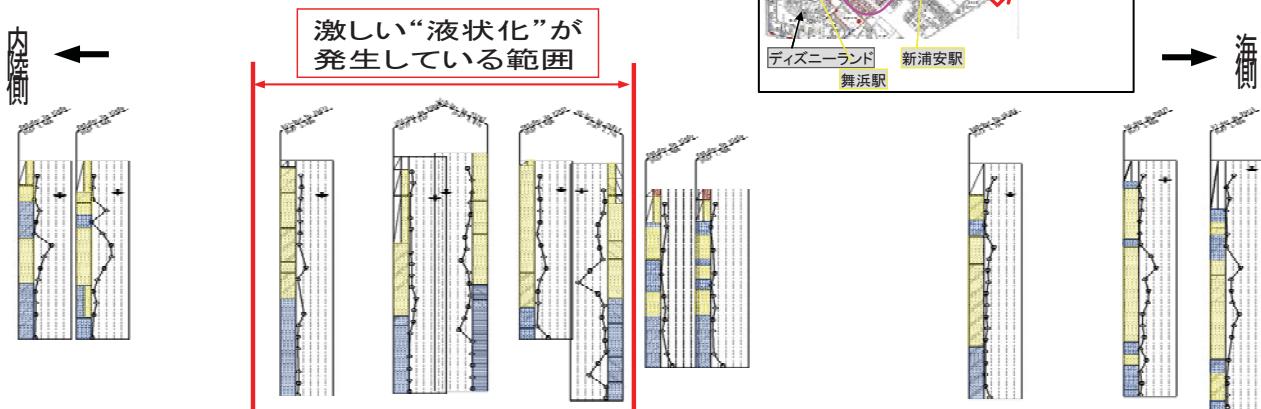
図4に代表的な柱状図を並べて示すが、激しい液状化が発生している地区と、海側の地区とでは、

図4 浦安市の代表的なボーリング柱状図⁶⁾

特に大きな違い（たとえば、粘性土が主体となっているなど）が見られはしなかった。

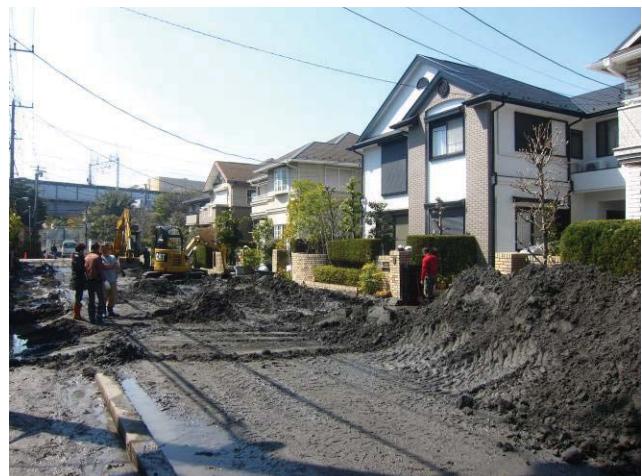
写真7 浦安市での噴砂の発生状況(片付作業中)

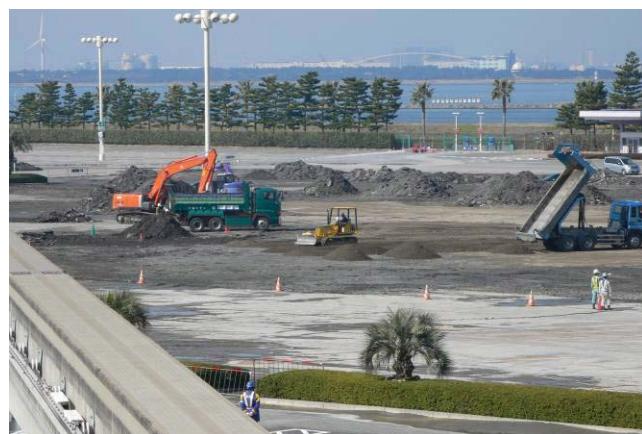
写真8 ディズニーランド駐車場での噴砂の発生状況(片付作業中)

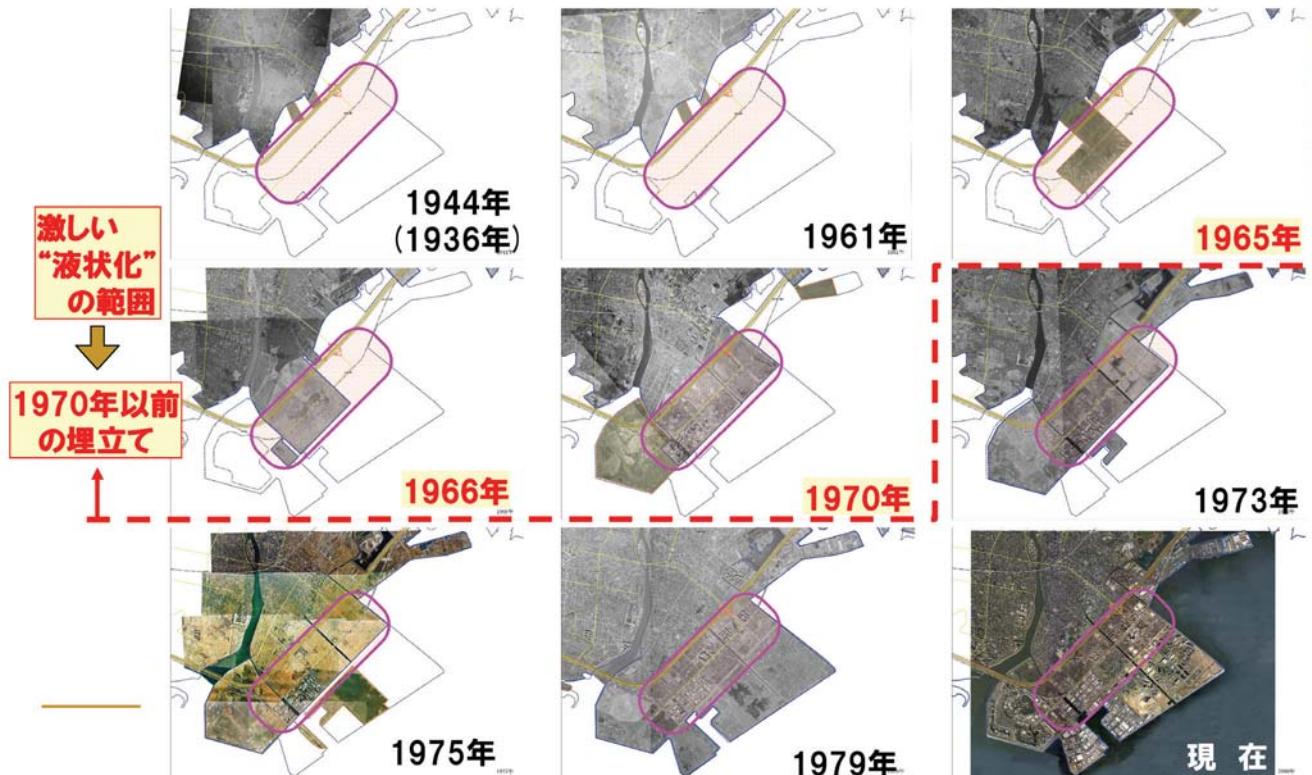
図5 浦安市の埋立て履歴³⁾の画像から作成

が、激しい液状化が発生した範囲は、1960～1970年頃に埋立てられた地区であることが分かる。

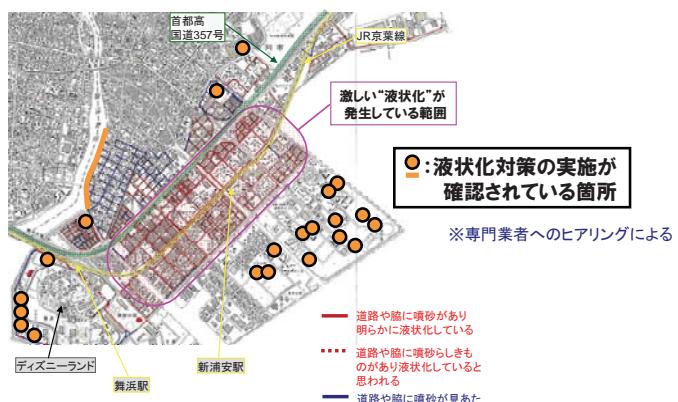
実際に、液状化対策等の地盤改良の専門業者へヒアリングした結果、同地区では、サンドコンパクションパイル等の液状化対策が実施されていた箇所が多く確認された（図6参照）

図6 液状化対策の実施が確認された箇所

浦安市の事例を整理すると、何らかの液状化対策が実施されている範囲では、“激しい”液状化の発生は確認されず、ある程度以上の対策効果があったものと考えられる状況であった。
