3. 被害調査と復旧・復興に向けた提言

3-1 では、弊社報告書「東日本大震災 被害調査報告」平成 23 年 6 月の中から、震災から約 3 ヶ月の現地調査報告内容を抜粋して示す。

3-1 発災直後の被害調査概要

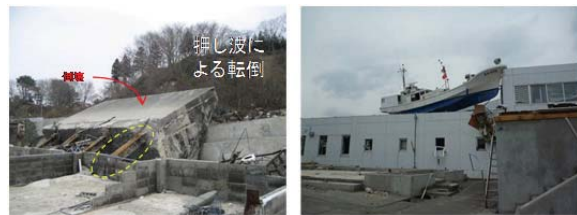
【被害と特徴】宮古市田老町では海面上10mの防潮堤を超える津波が来襲し、防潮堤の転倒や堤内地に大被害が、山田町、大槌町でも防潮堤、漁港施設や堤内施設に壊滅的被害があった。南三陸町では岸壁、防潮堤等の施設に破壊・転倒・沈下被害が、東松島町では松島湾側で護岸が背面から津波被害を受けた。各港湾・海岸付近では津波によって多くの船舶・車・コンテナ等が漂流したり、湾内に沈没したりして港湾機能に支障が生じている。

写真1 防潮堤破壊と堤内の様子

【課題及び留意点】従来の設計対象津浪に対し人命・財産を守り被害を最小限に抑えるとともに、発生確率が非常に低い最大級の津波に対して最低限人命を守る対策を考え、重要施設の壊滅的被害を防止し甚大な二次災害を防ぐことが重要。今後はハード対策として、津波に対してもレベル1と2の区分を設定し、施設に対する要求性能（使用性、重複性）を求めることや、ソフト対策として、シミュレーション技術を活用し被害規模や対策効果を予測することで、地域の実情にあった提案を実施する必要がある。

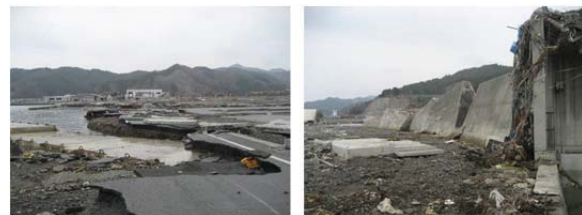
写真2 岸壁部と防潮堤の破壊状況

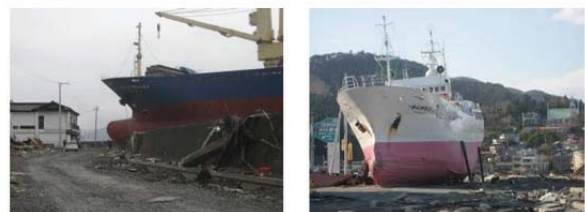
写真3 打ち上げられた船舶（釜石港、気仙沼漁港）

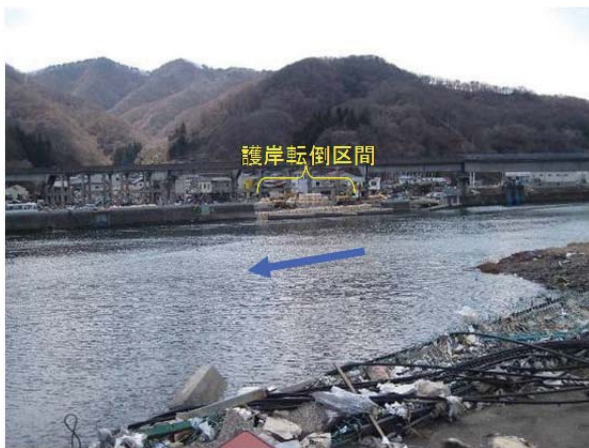
【被害と特徴】調査地域の中では、釜石で遡上した津波の引き波で護岸が転倒した例が見られたが、それ以外では、津波の影響が無く、河川護岸・樋門等河川構造物に被害は見られなかった。河川のHWL以下の津波の遡上に対しても構造物の被害は見られなかった。大槌町、山田町、宮古市では山火事の発生も確認した。

写真4 甲子川 護岸転倒状況

【課題及び留意点】突然発生する津波に対して水門の操作方法はどうあるべきか、現状の管理方法を基準に検討する必要がある。

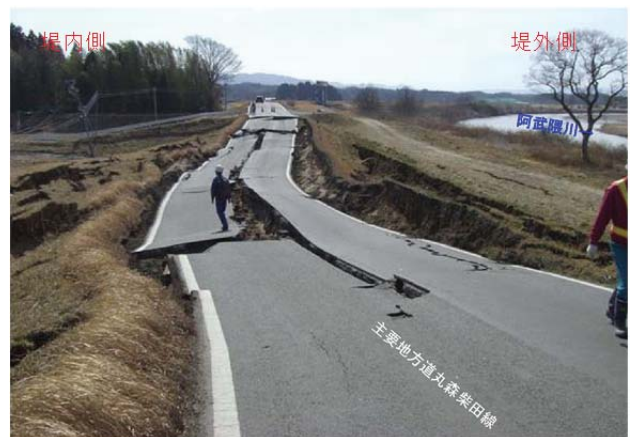
【被害と特徴】津波の遡上～堤防越流による被災（阿武隈川）や浸水（鳴瀬川）、津波による堤防決壊（北上川）が見られた他、各河川の下流域では液状化が原因とみられる堤体沈下・流動（阿武隈川右岸 22.0k 付近）、法尻部の堤体孕み出し（鳴瀬川左岸 11.1k 付近）、側方流動又は基礎地盤剛性低

写真5 震災直後の被災状況⁶⁾

【課題及び留意点】堤防再構築や地盤改良による堤防の強化復旧を、耐震対策として取り上げること、出水期と地震が重なった場合のハード・ソフト面での対応、地盤沈下が発生していることに留意し、堤防整備に際しての余裕高の再照査が必要である。

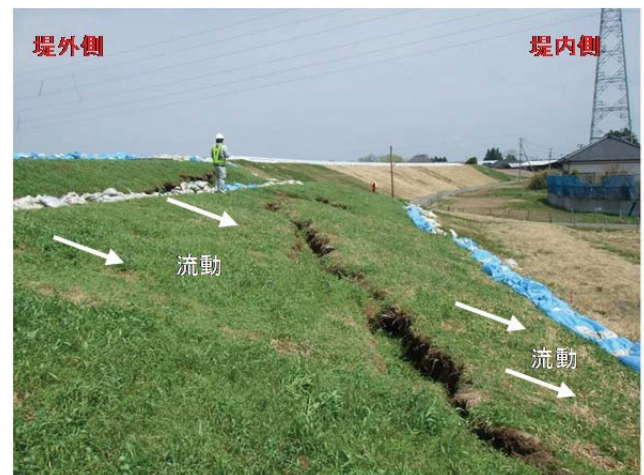
写真6 堤防法面の被害

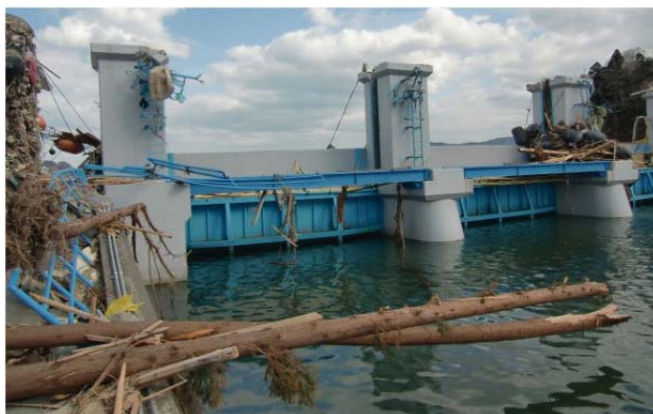
【被害と特徴】津波による鋼製門扉、操作橋の流失や戸当り部の損傷、地震動による門柱基部のひび割れ、管理橋の損傷や戸当り部の損傷が見られた。

写真7 水尻川河口付近の防潮水門

【課題及び留意点】津波による構造物部材の流出を防止するための設計法・照査法の検討や、地震動の実現象を踏まえた構造物に設計法改良や付属物に着目した地震対策の検討が必要である。

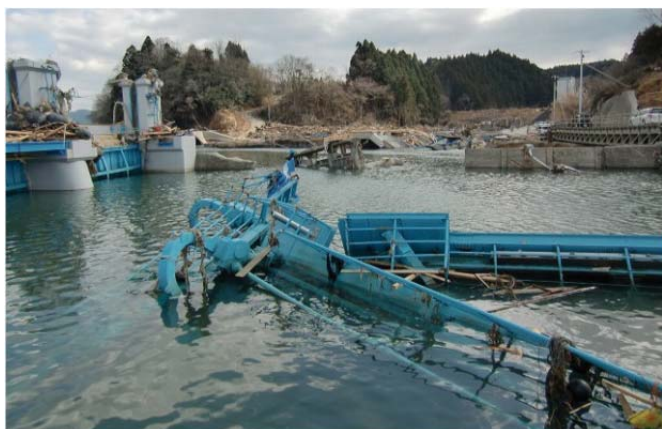
写真8 操作橋・管理橋の流出

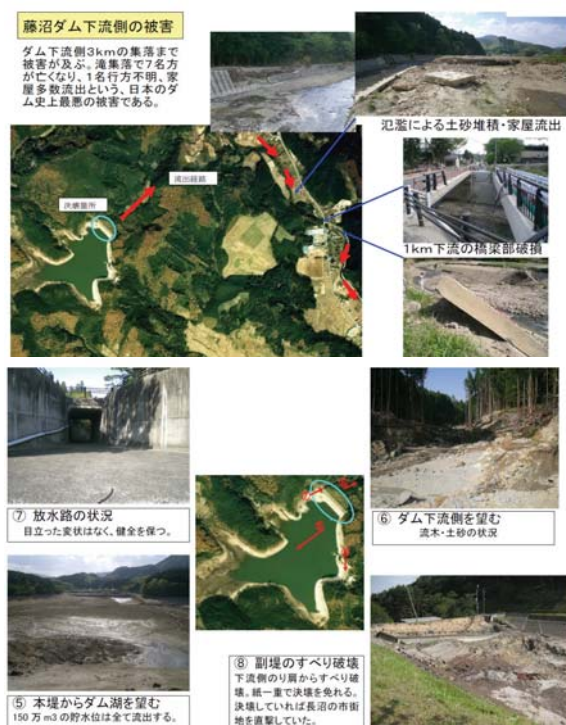
【被害と特徴】重力式ダム9基では、堤体目地や打継目でのひび割れは見られたものの、機能低下を招く被害は無く、ロックフィルダム4基においても機能低下を招く被害は無かった。アースダムでは、決壊した藤沼ダム等、機能低下を招く被害が生じたが、損傷を受けたダムはi.レベル2地震動照査に用いる加速度応答スペクトル程度の地震を受けていることや、ii.河川管理施設等構造令以前に竣工されたダムであることが分かった。

図2 藤沼ダム下流側等の被害状況

【課題及び留意点】アースダムの中でも築造年代の古いダムや均一形式のダムへの補強対策、及び漏水対策が必要である。

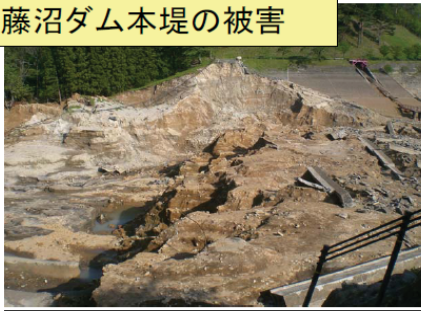
③ ダム軸左岸側から右岸望む
右岸側の堤防は堤長の1/3が全て流出する。最初の破堤箇所・湖水の集水箇所

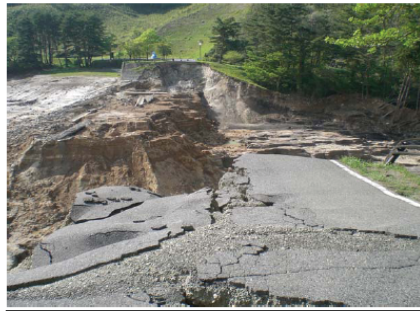
② ダム軸右岸側から左岸望む
左岸側の堤防は残存し、堤体の下流側は筋状に流水で浸食され、流出する。

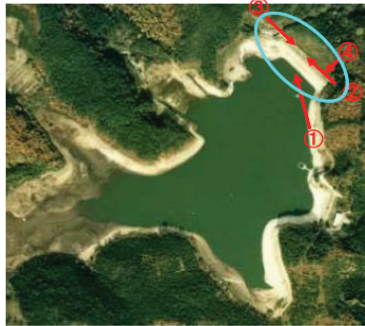
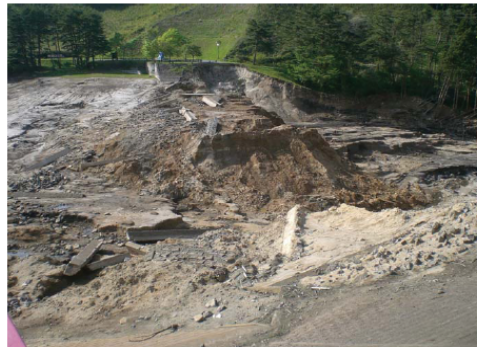
④ 右岸側破堤断面

① ダム破堤遠景
下流側へのすべり破壊(推定)により本堤が破堤する。

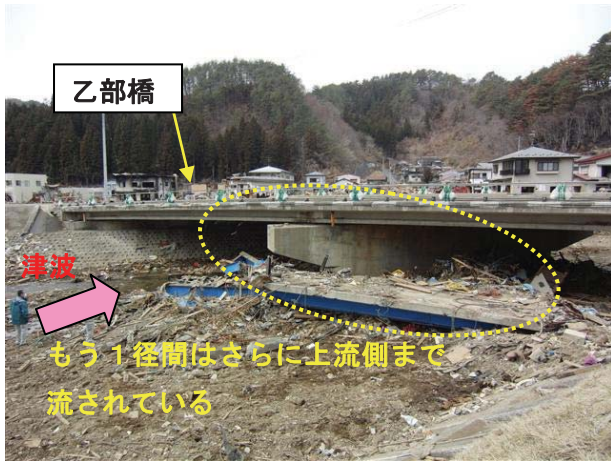
【被害と特徴】 強震の慣性力による目立った被害は確認できず、主たる被害原因は“津波”であると想定され、主桁や防護柵等の流出被害が生じている。限られた被害情報だけであるが、重いPC桁を有する橋梁(乙部橋、宝来橋、等)や、多くの支承で上向きの力に抵抗できる多主桁を有する橋梁(矢の浦橋、等)は桁流出への抵抗力が高い

写真9 乙部橋状況

【課題及び留意点】 国道45号のように、緊急輸送道路にかかる橋梁に限っては、流出しない津波対策を講じた橋梁が必要である。現地で確認した事象や今後蓄積される情報を踏まえ、計画に反映させることが必要である。

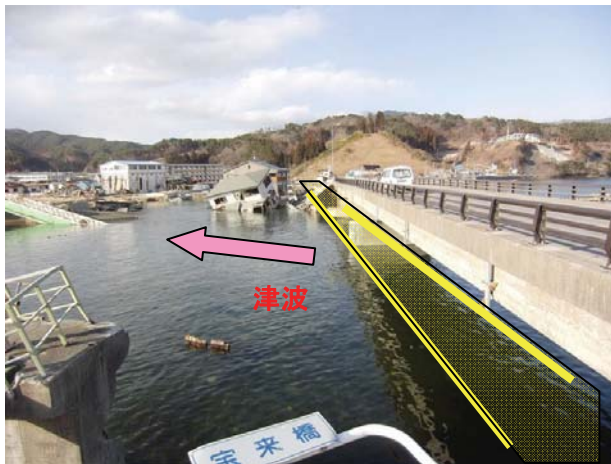
写真10 宝来橋側道橋の流失状況

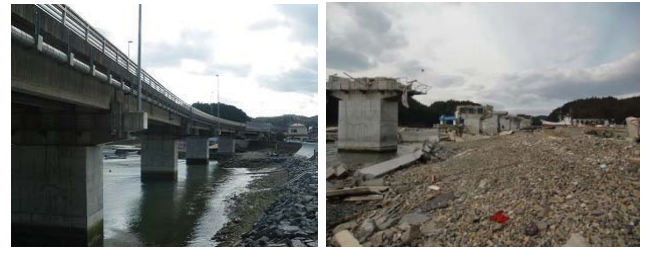
左：被災前（歌津大橋） 右：被災後（歌津大橋）

写真11 桁の流失

【課題及び留意点】今回の調査で、落橋に至った要因の1つとして津波による上揚力が確認された。現在、この津波による影響について、なだ十分な情報が蓄積されていない状況であり、今後、更なる実験研究等によるデータ蓄積に基づく設計法の確立が必要である。

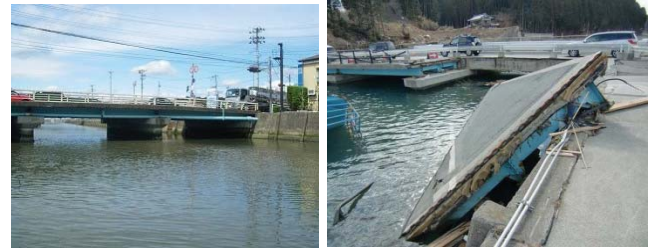
左：被災前（水尻橋） 右：被災後（水尻橋）

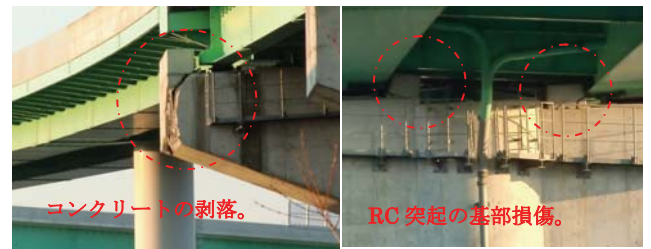
【被害と特徴】調査エリアでは、津波による被害と地震動による被害の両方が見られた。津波による被害には、歌津大橋、水尻橋での桁流出等があった。地震動による被害では、i.変位制限構造の損傷（新天王橋、等）、ii.桁衝突（三陸道利府JCT付近）、iii.支承の損傷（天王橋）、iv.トラス上横斜材の座屈（天王橋）、v.ダンパー取付けブラケットの損傷（鳴瀬大橋）等が見られている。

写真12 変位制限装置の損傷（三陸道利府JCT付近）

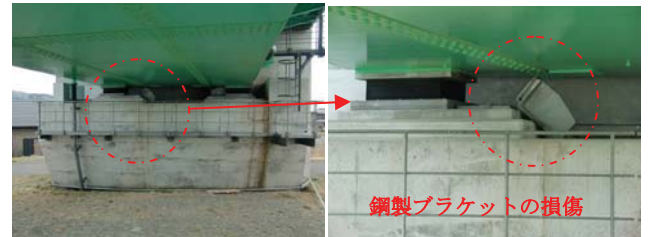
写真13 変位制限装置の損傷（新天王橋）

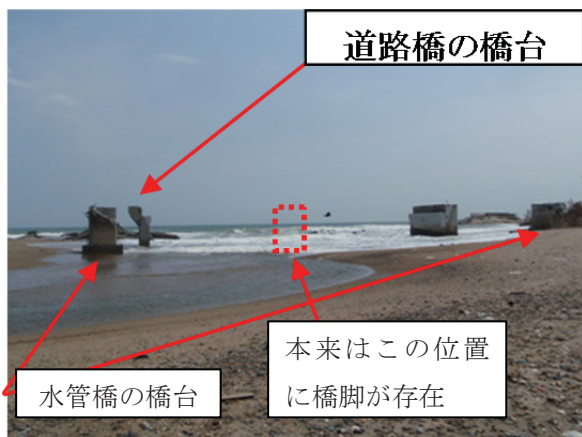
【被害と特徴】海岸沿いの橋梁は、津波によって流出（小塚橋、釣師橋、上立切橋）や、支承の浮き上がり被害（浜畑橋）が発生した。相馬東大橋では、鋼板桁とRCラーメンとの掛け違い部の伸縮装置・地覆の損傷が見られた。新館野橋では、津波による橋台背面の土砂流出があったが、本体構造の損傷は見られなかった。河川と桁下までの高さが2m程度と低かったため、津波により上部構造に作用する浮力よりも上方から作用する水圧の方が大きいと推定されている。

写真14 小塚橋被災状況

【課題及び留意点】 今後の復旧にあたり、ルートの見直しや道路縦断線形（高さ設定）、橋梁上部構造の津波に対する落橋防止対策等、総合的な検討が必要である。

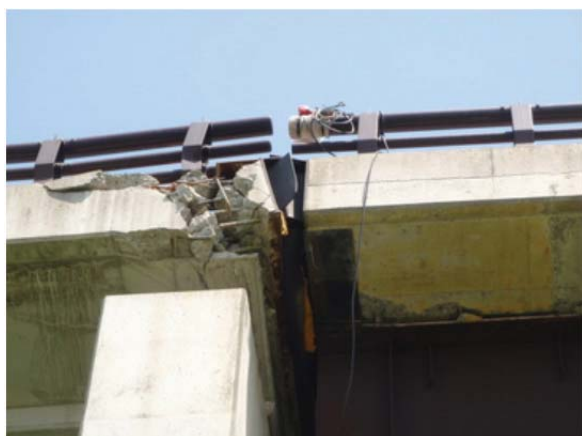
写真15 相馬東大橋の被災状況

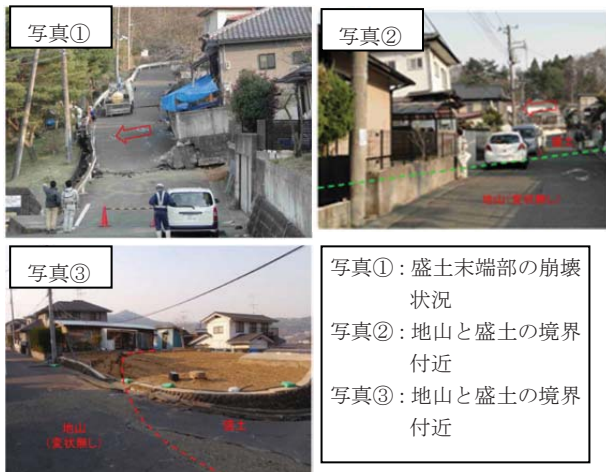
【被害と特徴】青葉区折立地区では、折立小学校南側の谷埋め盛土で谷部下流側への活動や、谷部側面と地山と盛土の境界付近で盛土部の変状が見られた。太白区緑が丘地区では、盛土全体が北東方向の谷部下流側への変動や、折立地区と同様に地山と盛土との境界付近で盛土部のみの変状が見られた。これらの変状要因として、盛土内の高地下水位や施工時不備による盛土の強度不足等が考えられる。

写真 24 未対策造成地盤の被害状況 (折立地区)

【課題及び留意点】 谷埋め盛土の変状予測では、一次スクリーニング時の抽出精度や危険度判定手法等、机上での検討に関する問題がある。設計・施工に関しては、実際の盛土被災箇所と危険度判定結果及び安定検討結果との検証、対策工の有効性の検証、といった問題がある。

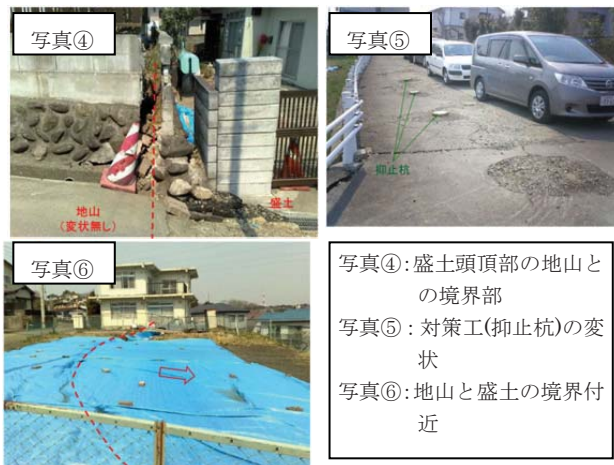
写真 25 対策済造成地盤の被害状況 (緑ヶ丘地区)

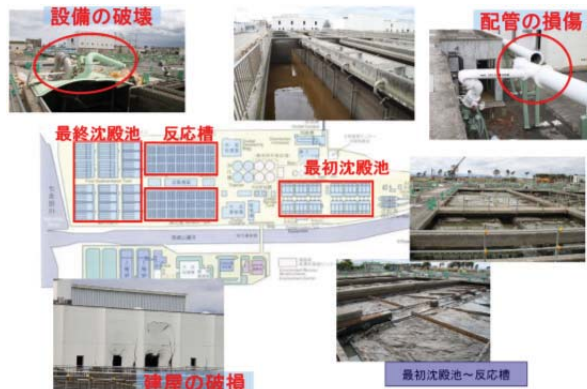
【被害と特徴】 下水道管路延長 66,013km のうち 946km が被害（目視ベース）、下水道処理場 64 か所に被害が発生した。管路は東北から関東にかけて大規模・広範囲の液状化が発生し管路閉塞、人孔隆起、不陸や滞水等被害が発生した。処理施設では沿岸部の浄化センター・処理場で津波により建屋の壁・柱の破壊、電気機械施設の破壊や浸水による機能停止、場内管路の破壊、等の被害が生じた。

図 6 蒲生浄化センター被災状況

対して被害を完全に防ぐことは不可能である。処理場においては、流入水のポンプアップ、簡易沈殿、塩素滅菌後の放流が行える防災計画、緊急対応体制構築、資機材確保等、被災した場合を想定した場合に最低限必要な機能を確保できる対策を準備しておく必要がある。

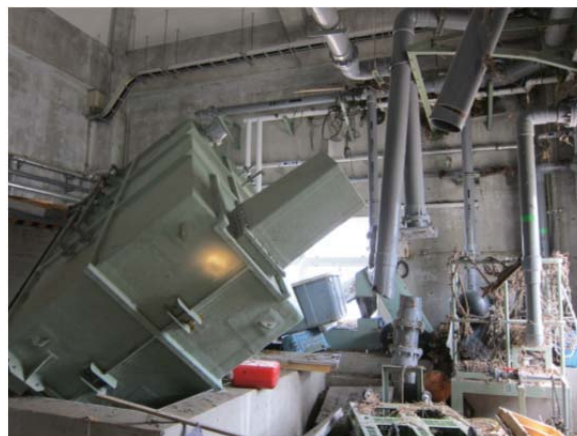
写真 26 蛸の浦浄化センター内部被災状況

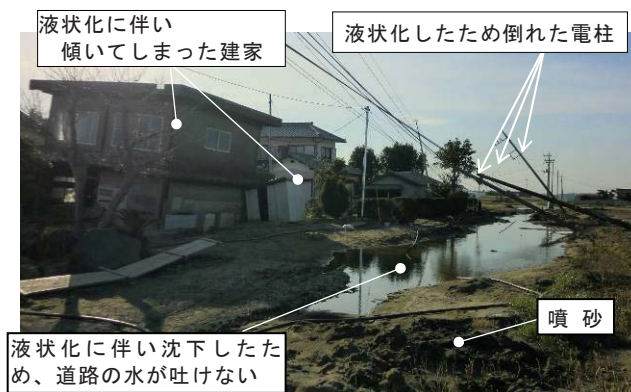
茨城県稲敷市六角地区では、写真2に示すように、非常に激しい“液状化”が発生し、家屋が大きく沈み込み、傾いてしまったり、電柱が倒れてしまうなどの被害が生じていた。

写真2 六角地区の液状化による特徴的な被害
震災後に Google が公開している航空写真を見ると、この六角地区付近は、噴砂のひどい範囲が円く浮き出る様な形になっていることが分かる（写真3参照）。

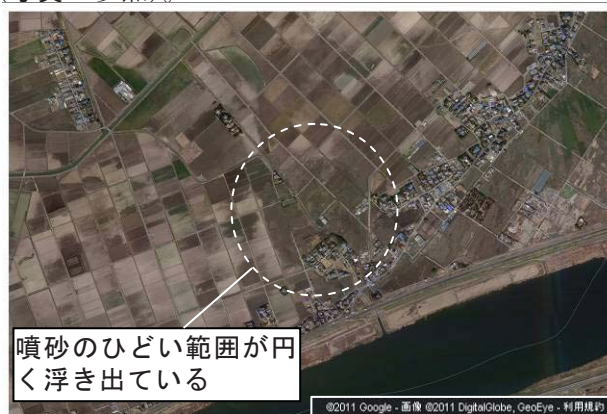
写真3 六角地区の噴砂発生状況²⁾
この地区について、古い航空写真³⁾及び旧地形⁴⁾を調べてみると、「落掘」と言われる地形（過去の洪水の際に流水によって浸食されてできた凹地で、池状に残っている地形）で水が溜まっていた箇所を、人工的に埋め立て作られた地区であることが判明した（写真4~6, 図1参照）。

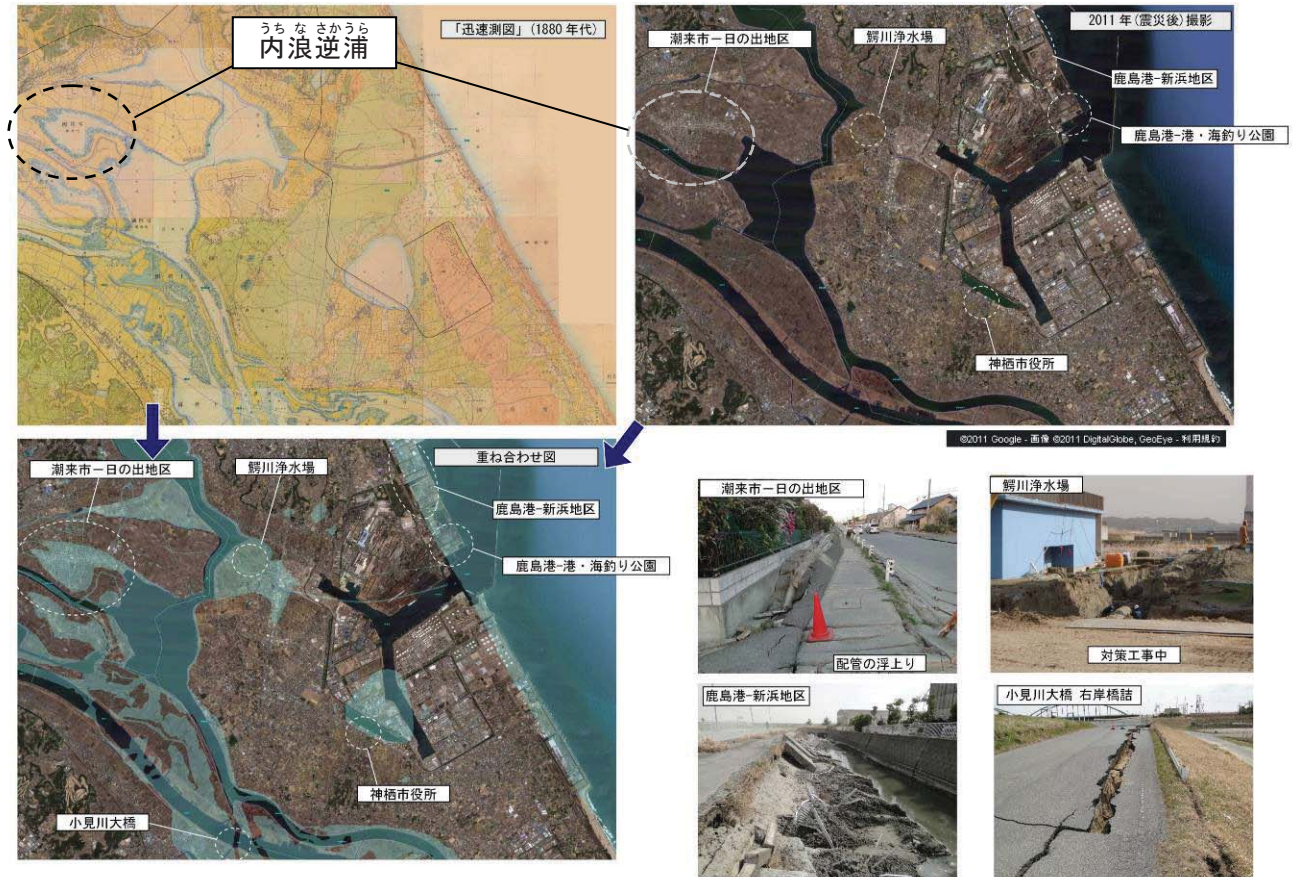
図2には、この地区周辺の旧地形図と現在の地形の重ね合わせ図および、被災状況写真を示すが、少なくとも100年ほど前までは、海、湖、川であ

特に、日の出地区は、特徴的な地区であり、霞ケ浦から繋がっていた「内浪逆浦」と呼ばれていた地区を埋め立てて出来たのが同地区であり、非常に“激しい”液状化が発生していた。

図2 潮来市、鹿嶋市周辺の旧地形図と航空写真の重ね合わせ 及び 被災状況写真⁴⁾

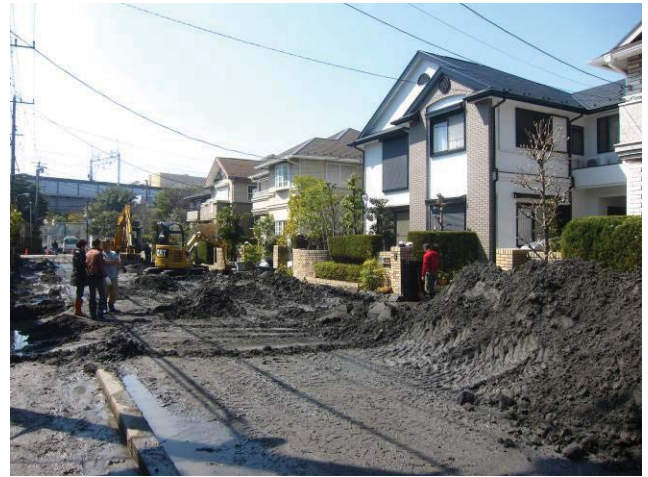
写真7 浦安市での噴砂の発生状況 (片付作業中)

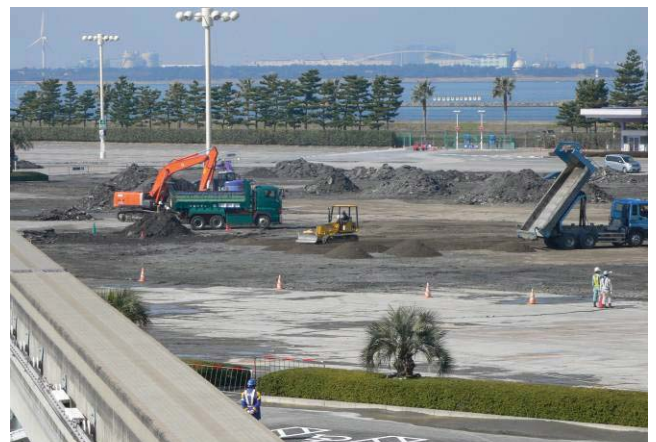
写真8 ディズニーランド駐車場での噴砂の発生状況 (片付作業中)

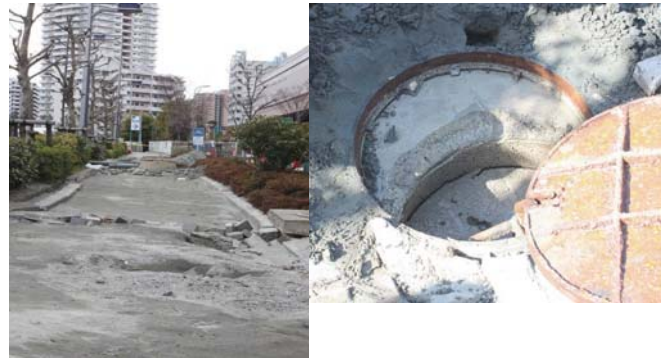
現時点で明らかにされている特徴的な被害には、千葉県、茨城県等の一部に見られる大規模な液状化に伴う管路施設の浮上や閉塞（写真1参照）があげられる。宮城県、福島県等の内陸部では、岩手・宮城内陸地震等でも見られた埋戻し土の液状化に伴うマンホール浮上も散見された。

写真1 管路被害の事例（浦安市）

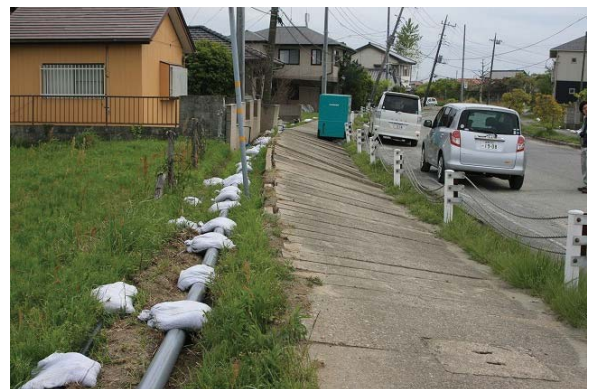
写真2 仮設配管の事例（潮来市）
（注）併設は上水道管（左）

このような被害に対し流下機能を確保するために一般的に用いられる手法には、仮設配管及び仮設ポンプによるバイパス機能の確保がある（写真2参照）。流量の少ない汚水管の場合には、設置するポンプや必要となる動力源の規模も小さく比較的調達が容易であるが、雨水管や污水幹線の場合には、資機材や燃料の確保も予めの備えが必要となる。写真3は釜石市における対応事例である。

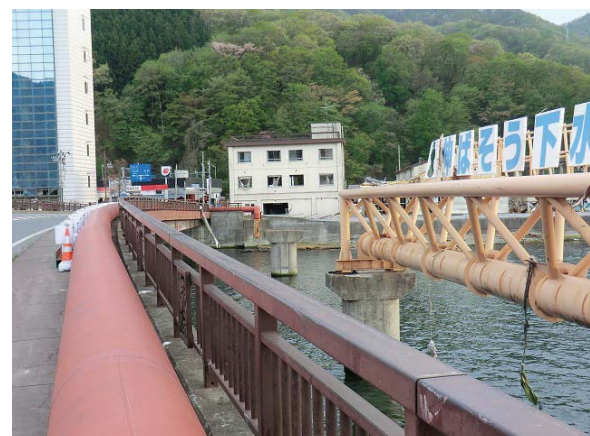
写真3 水管橋暫定機能確保の事例（釜石市）
（注）右が流出した独立水管橋

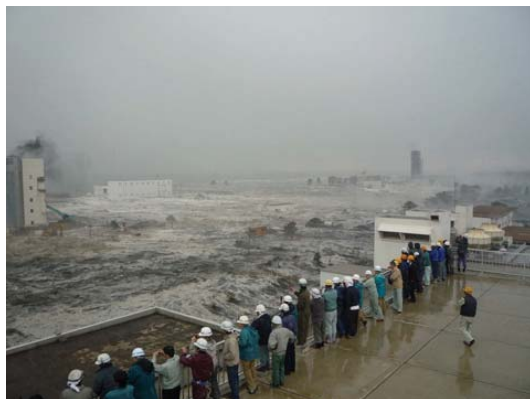
写真5 津波に襲われる南蒲生処理場(仙台市 web)

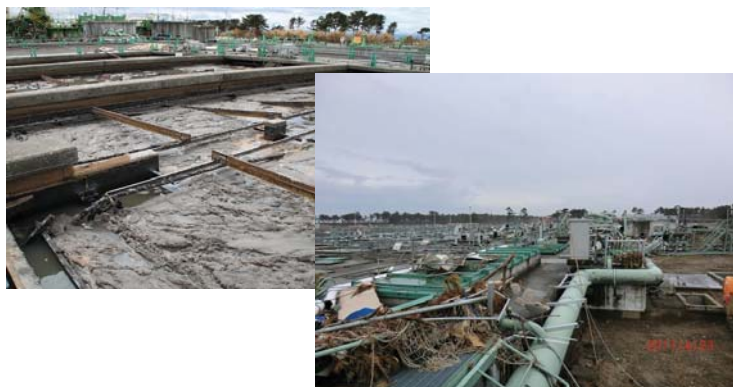
今回の地震で被災した下水処理場、ポンプ場の多くは津波で被災した沿岸部に位置し、津波の波力や浸水により土砂等の浸入や堆積、設備の流出や損傷、非常用電源や水源の喪失等が生じ、未だ機能停止中の施設もある。また、千葉県、茨城県等の広域な液状化が生じた地区の処理場では、設備の転倒や脱落、構造物の傾斜、継ぎ手部損傷等による機能阻害が生じた。写真5は仙台市南蒲生処理場の津波来襲時の状況を、写真6は津波による土砂堆積や上部施設の流出状況を示す。また、写真7は津波の波力(或いは漂流物)により損傷した大船渡市下水処理場の建屋を示す。

写真6 津波被害を受けた処理場の事例(宮城県内)

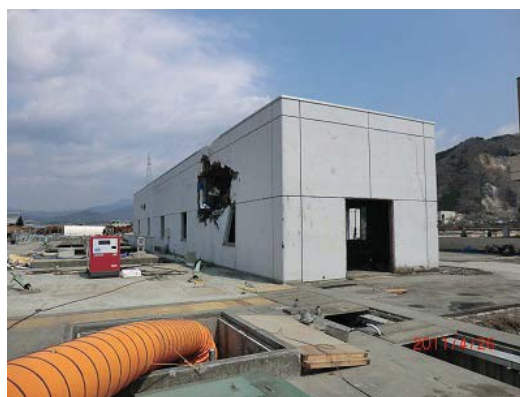
写真7 津波被害を受けた処理場の事例(大船渡市)
