1978年宮城県沖地震における仙台市 ライフラインの被害と復旧

(株)エイト日本技術開発
Eight-Japan Engineering Consultants Inc.

1978年宮城県沖地震による仙台の被害

1978年宮城県沖地震におけるライフライン の被害と機能・復旧の状況－仙台の事例

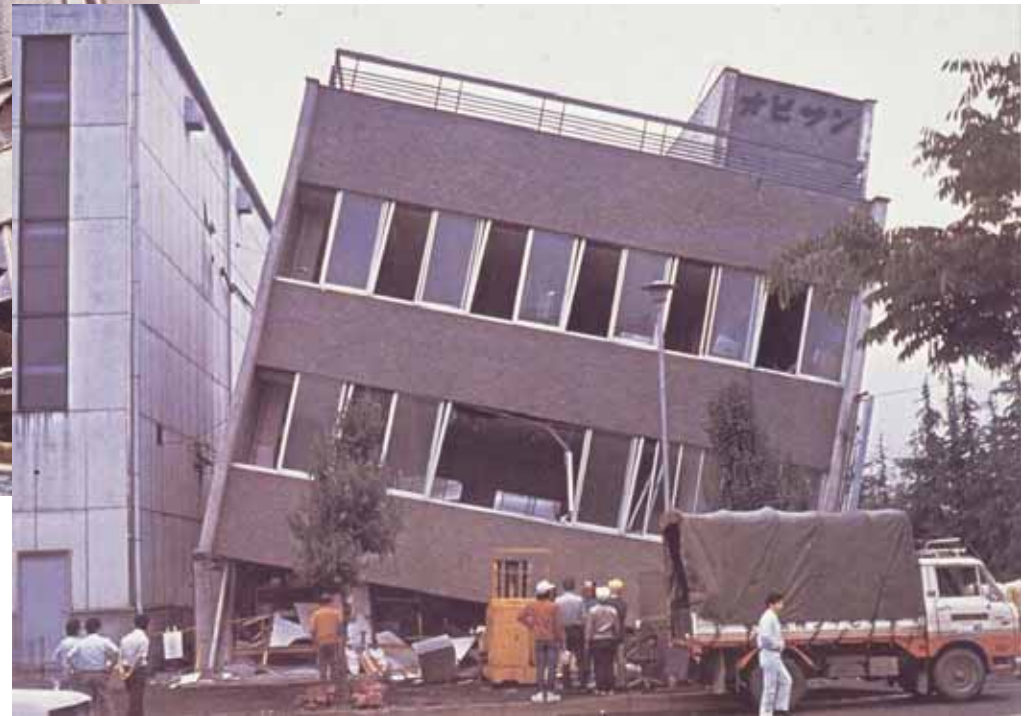
大洋漁業
ピロティ構造の被害

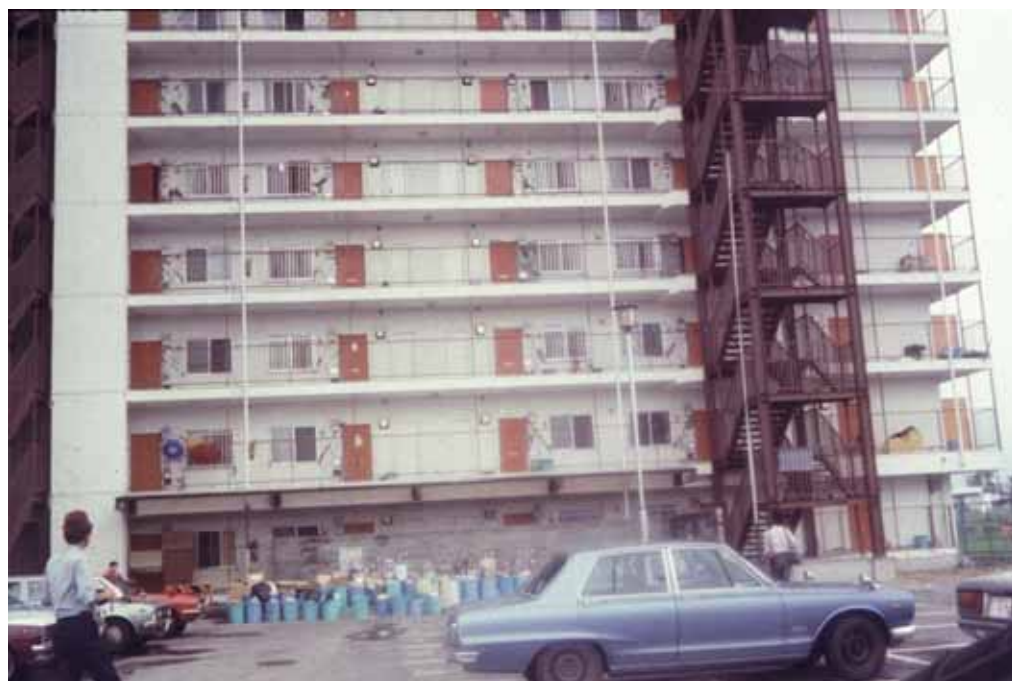
マンション; ドア開かず、基礎被害

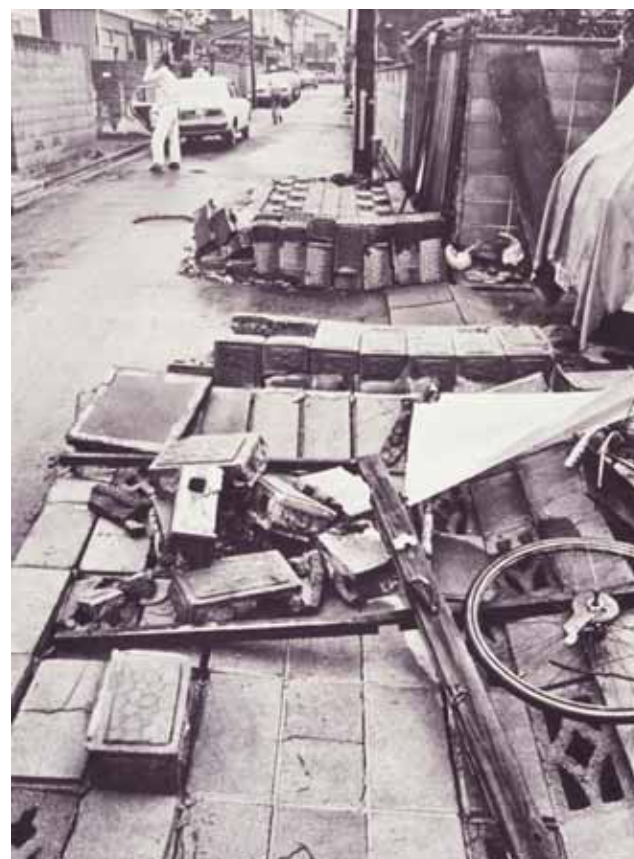
ブロック塀の被害、死者11名

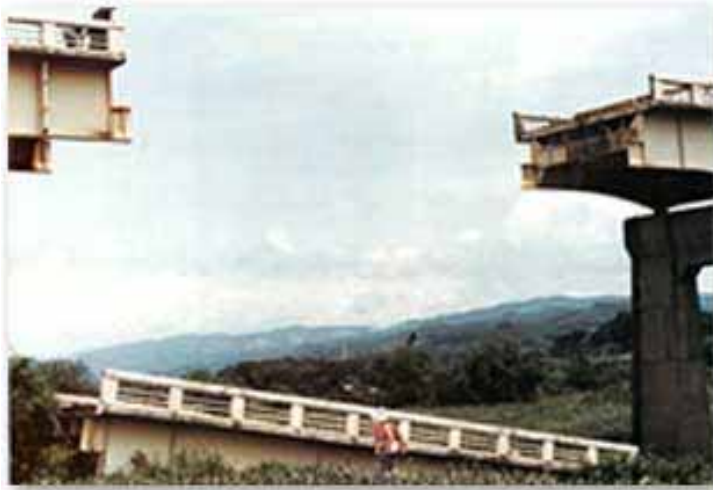
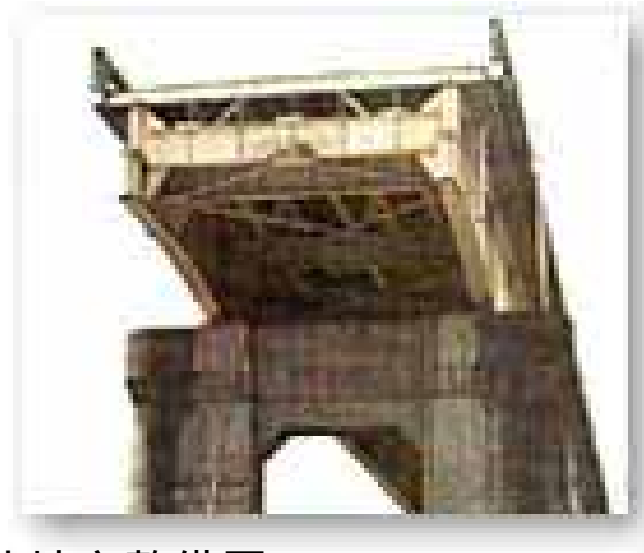
錦桜橋の被害(写真;東北地方整備局)

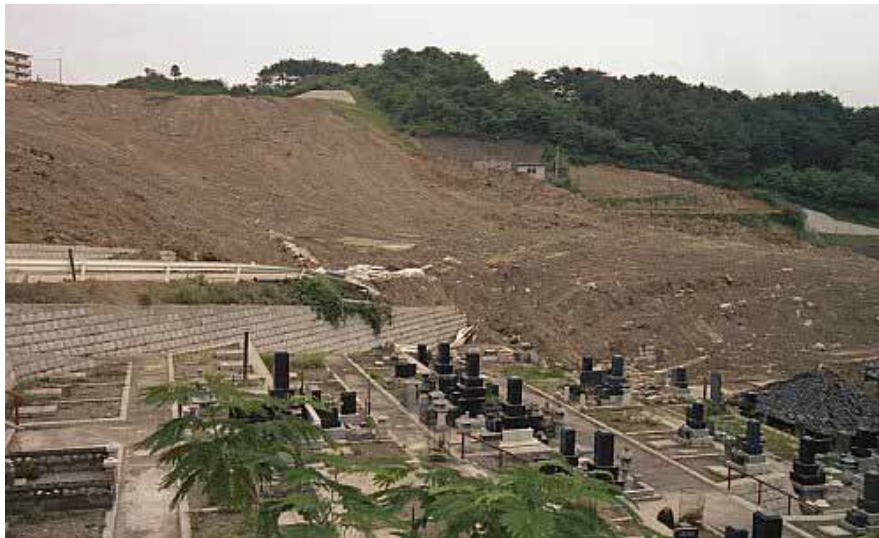
白石市の造成地崩壊(写真;東北学院
大学松本研究室)

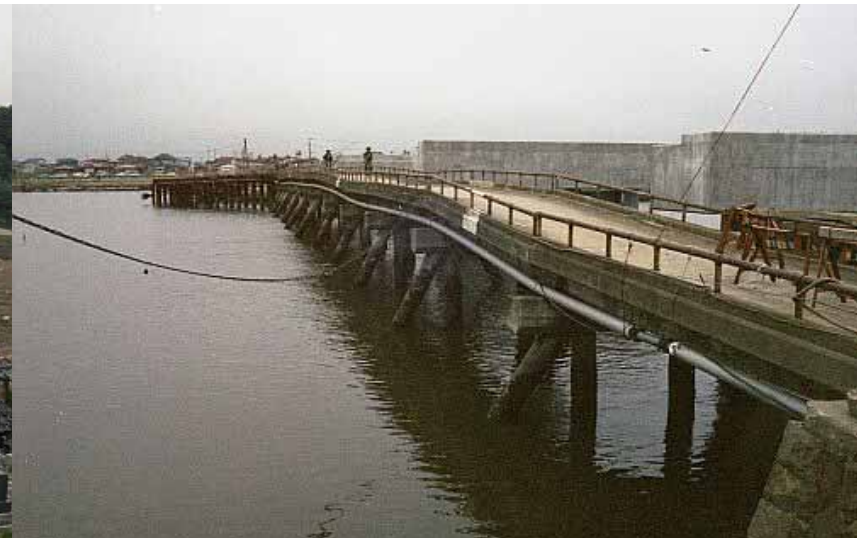
関上漁港に架かる橋(写真;東北学院
大学松本研究室)

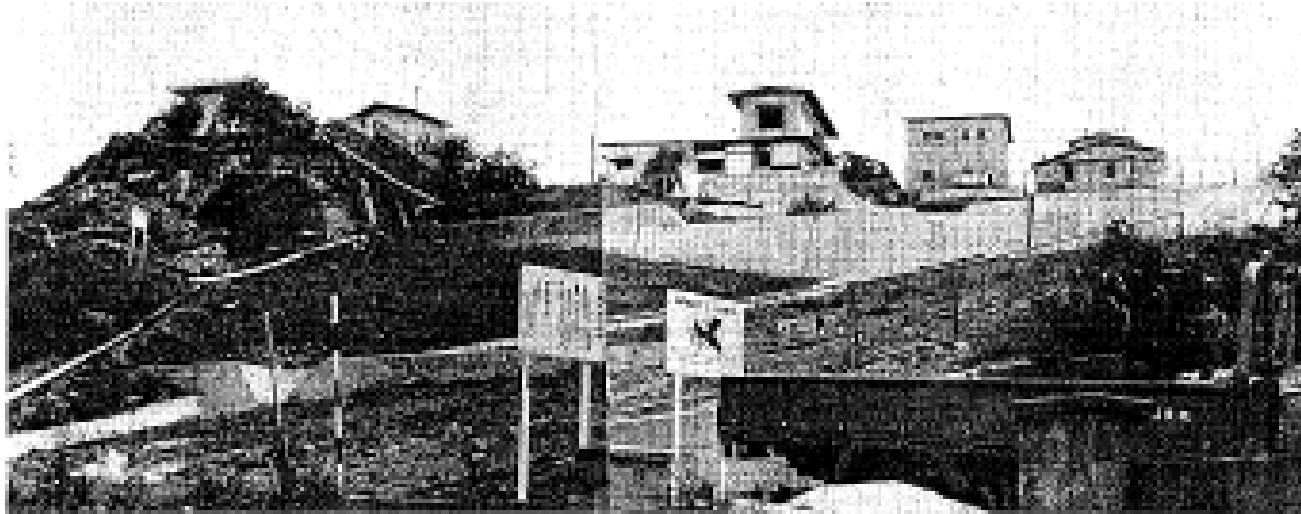
写真 3.2 綾ヶ丘3丁目の斜面崩壊状況

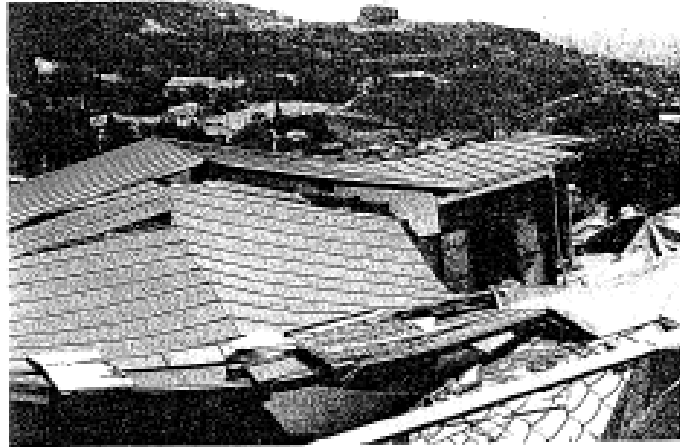
写真8.1 鎌倉市緑ヶ丘1丁目の傾斜地造成
宅地に建てたもので基礎のわら棒が
平家建の安定した姿で、老朽化もなく
建物自体の耐震性はほぼ満足すべきもの
でありながら地割れによって、このよう
な惨状になった例（飯塚五郎撮影）

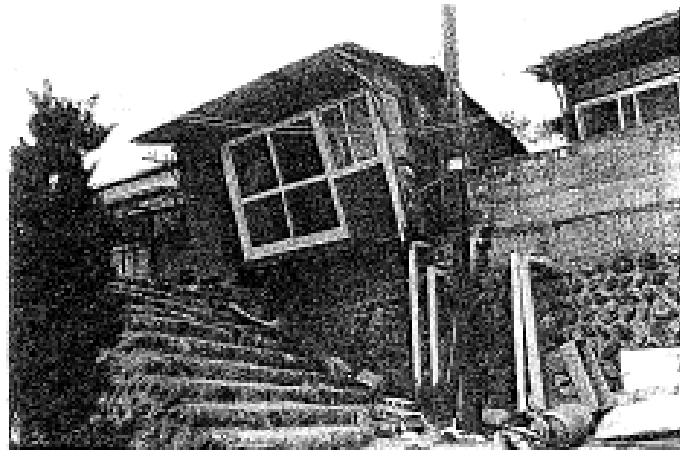
写真8.2 この建物も傾斜は極く、平家建が
が地すべりによりブロック壁を倒して
倒出した例である（鎌倉市緑ヶ丘1丁目
高岡義樹調査写真撮影）

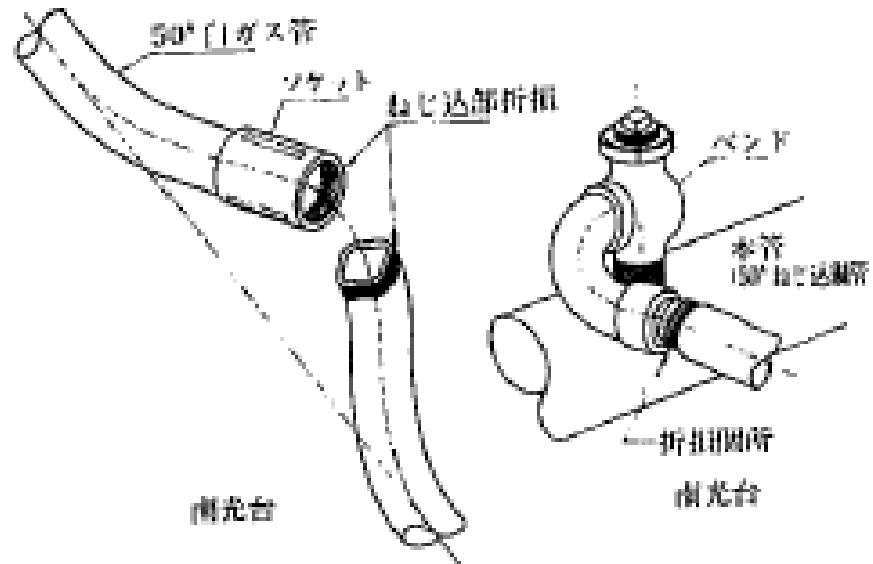
図4 ねじ接合鋼管の被害例

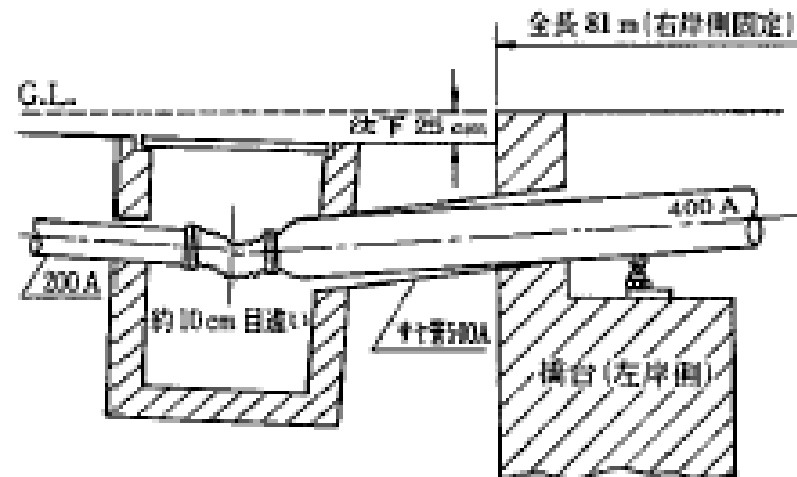
図5 中圧管の被害例

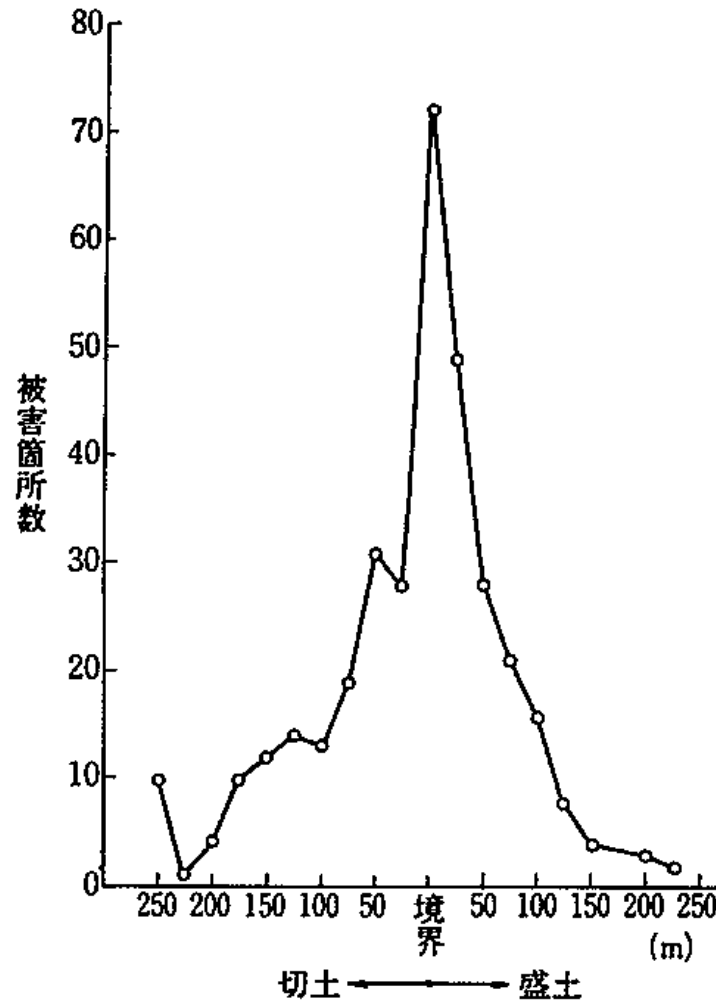
図4 水道管被害に対する盛土・切土・境界の与える影響
(南光台)

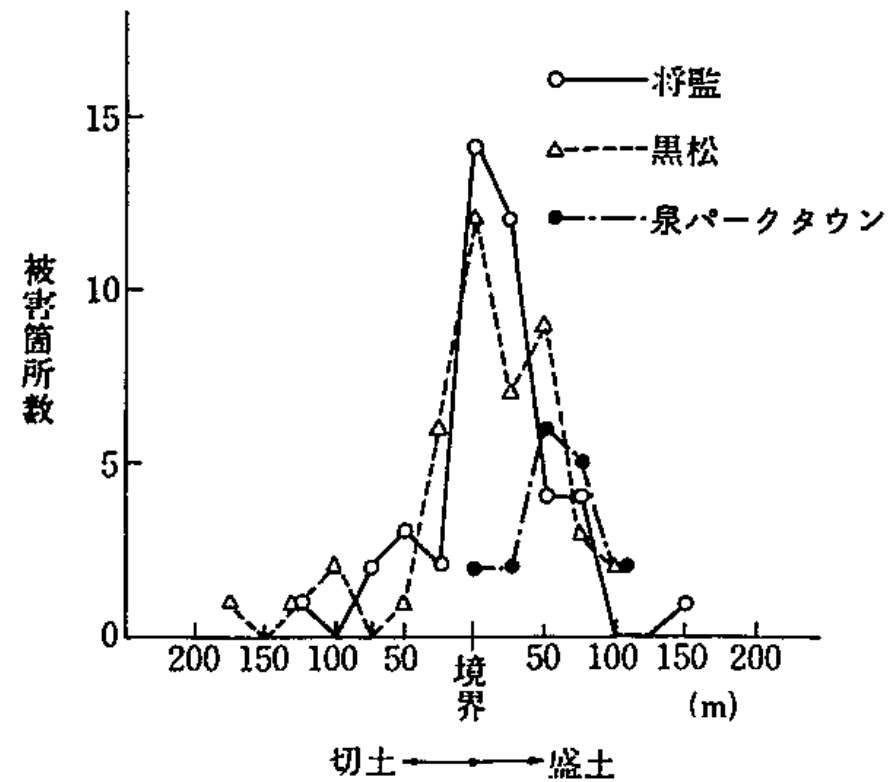
図5 水道管被害に対する盛土・切土・境界の与える影響

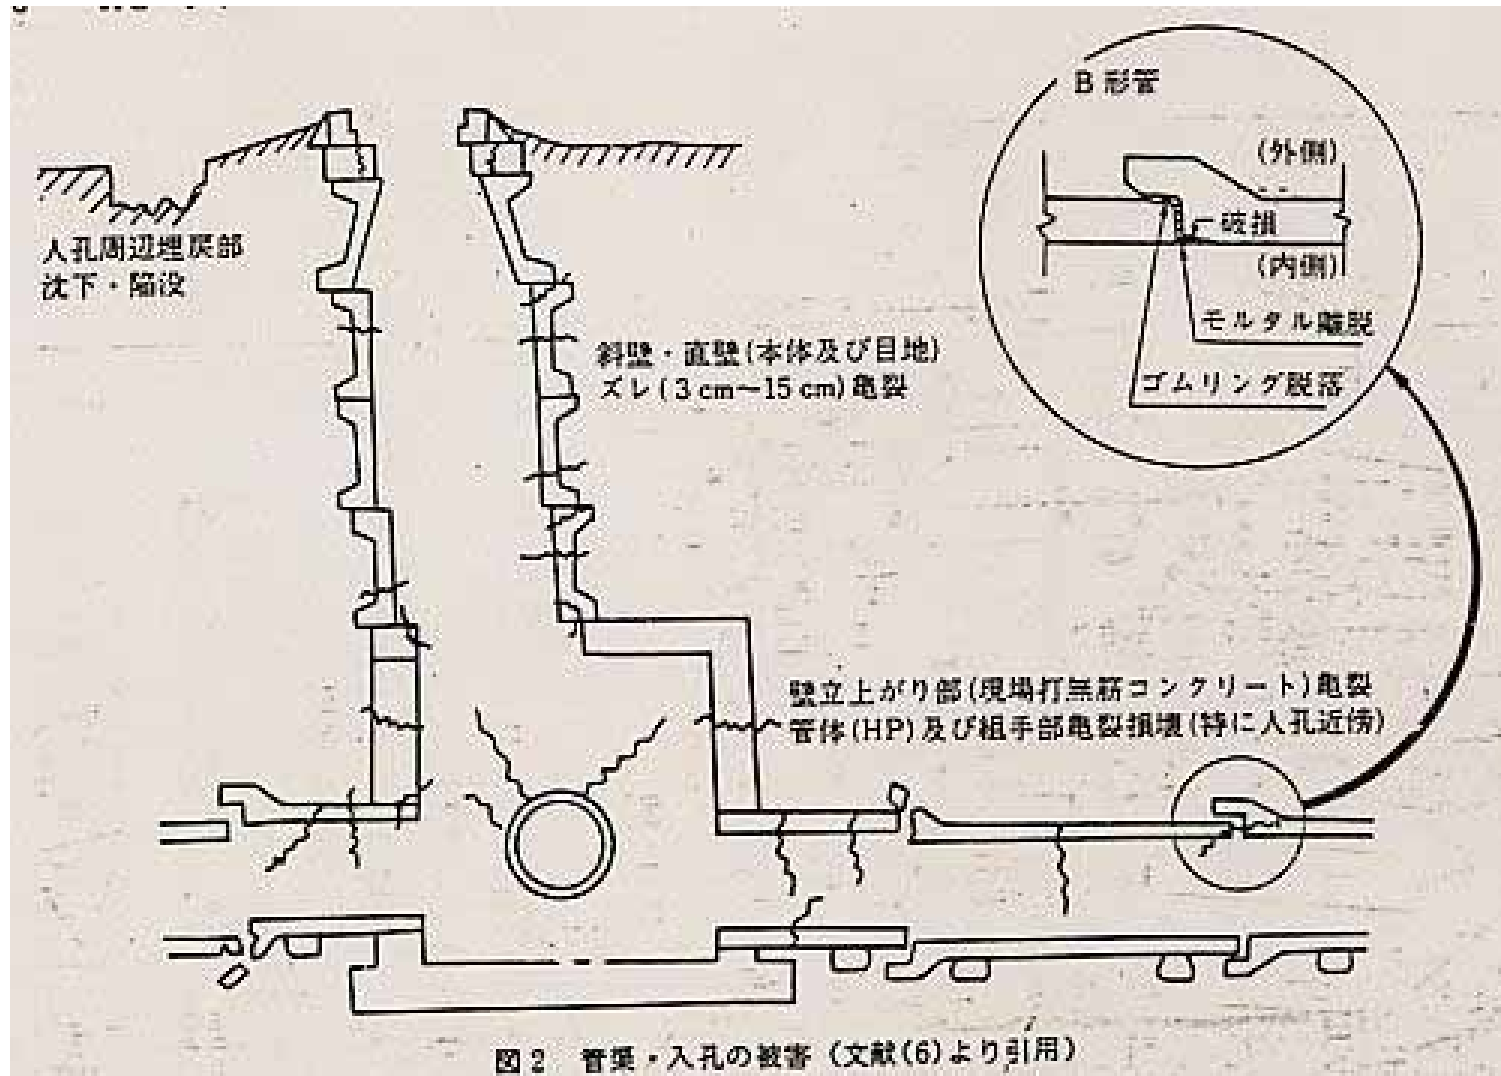
下水道管路被害パターン
