2011年3月26日 東北地方太平洋沖地震—茨城県南東部の被害  
調査速報

2011年3月11日(金)に発生した東北地方太平洋沖地震における茨城県南東部(稲敷市、行方市、鹿嶋市、神栖市、潮来市)を調査した(3月26日)。

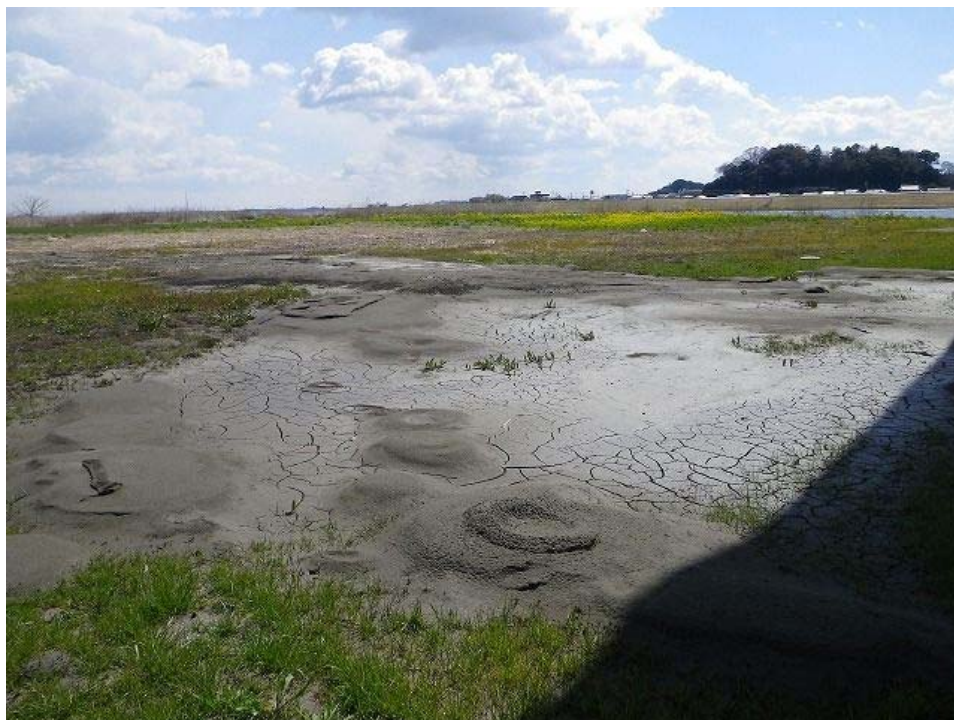
## 1.神崎（こうざき）大橋

利根川河川敷（神崎大橋付近）。広範囲にわたって噴砂が見られた。

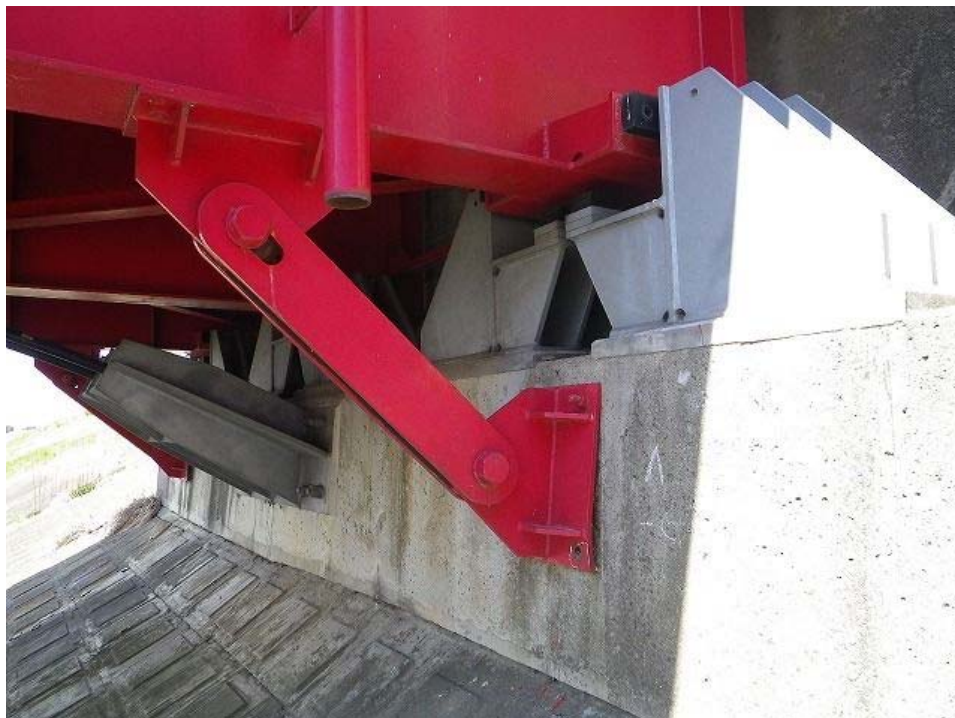
神崎大橋（昭和 42 年竣工）橋台。落橋防止装置のアンカーボルト欠落、可動支承及び伸縮装置も完全に移動しきっていた。対面橋脚のアンカーも同様に欠落していた。神崎大橋は通行止め。

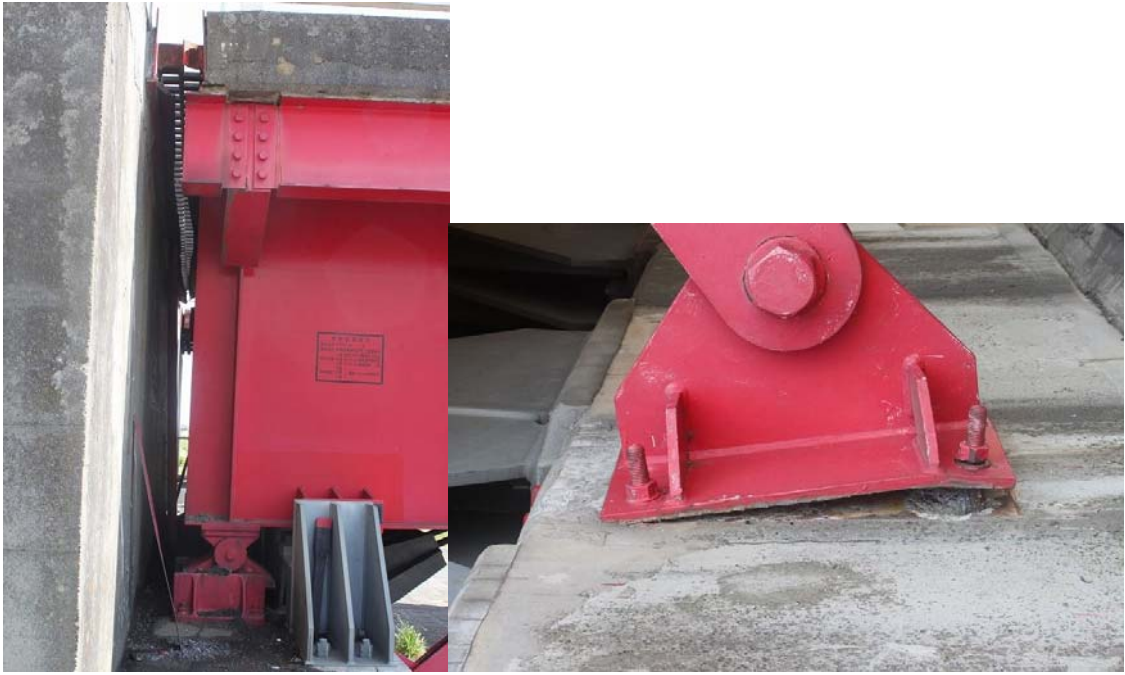
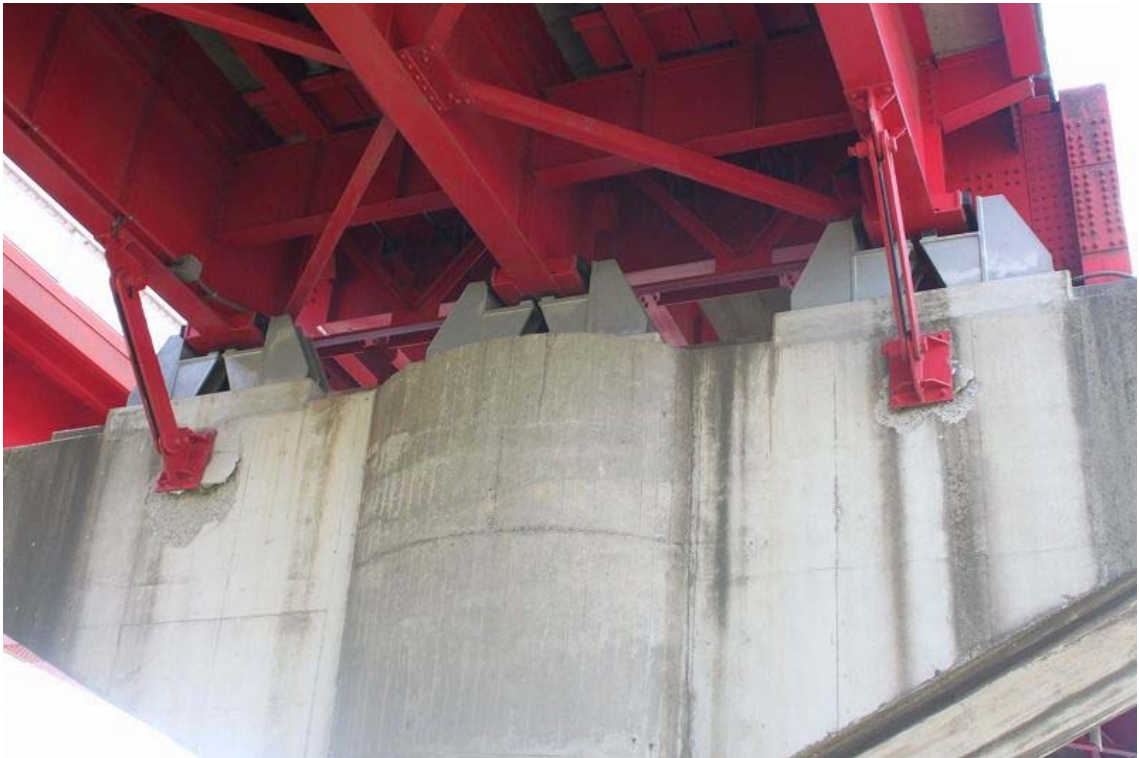
神崎大橋

- ・河川敷噴砂
- ・落橋防止装置アンカー破損
- ・伸縮装置の開き

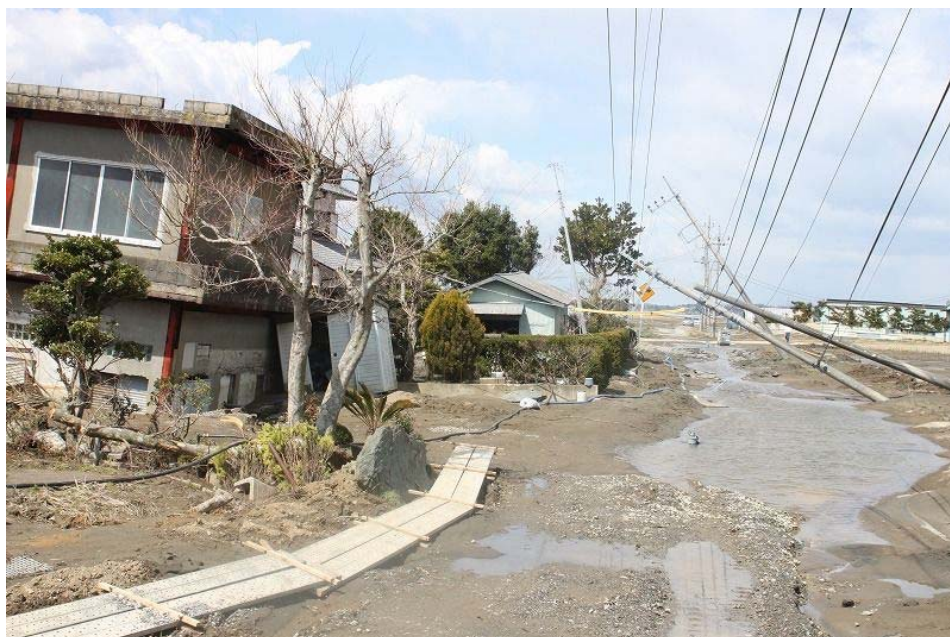
## 2. 稲敷市六角

アスファルト舗装が完全に噴砂で覆われている。電柱、倉庫の沈下・傾斜。

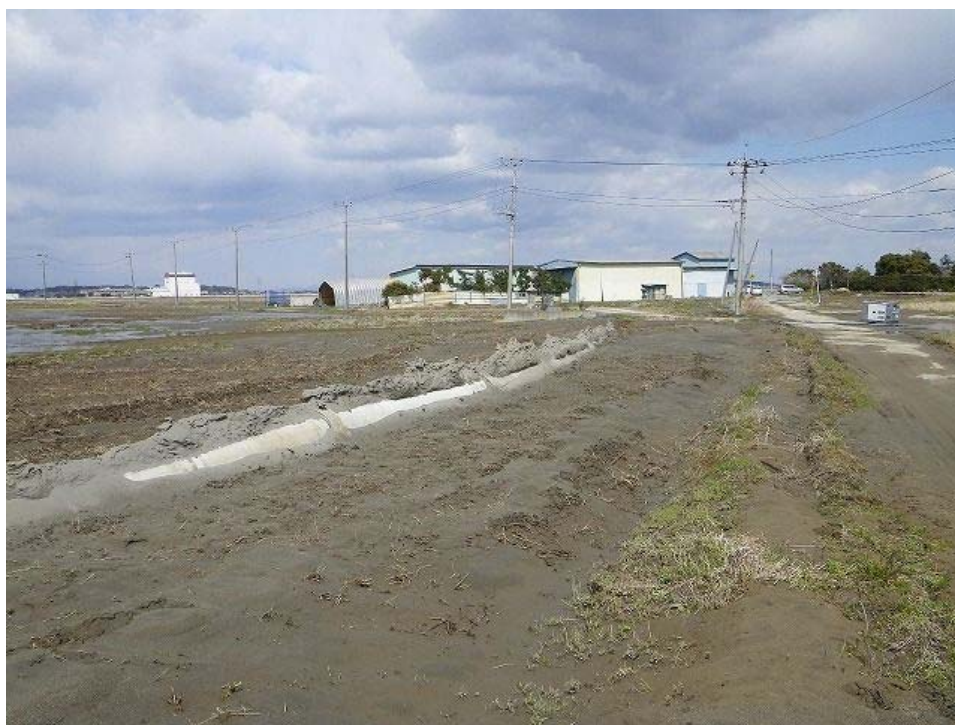
管路の浮き上がり。その近くでマンホールの浮き上がりも見られた。

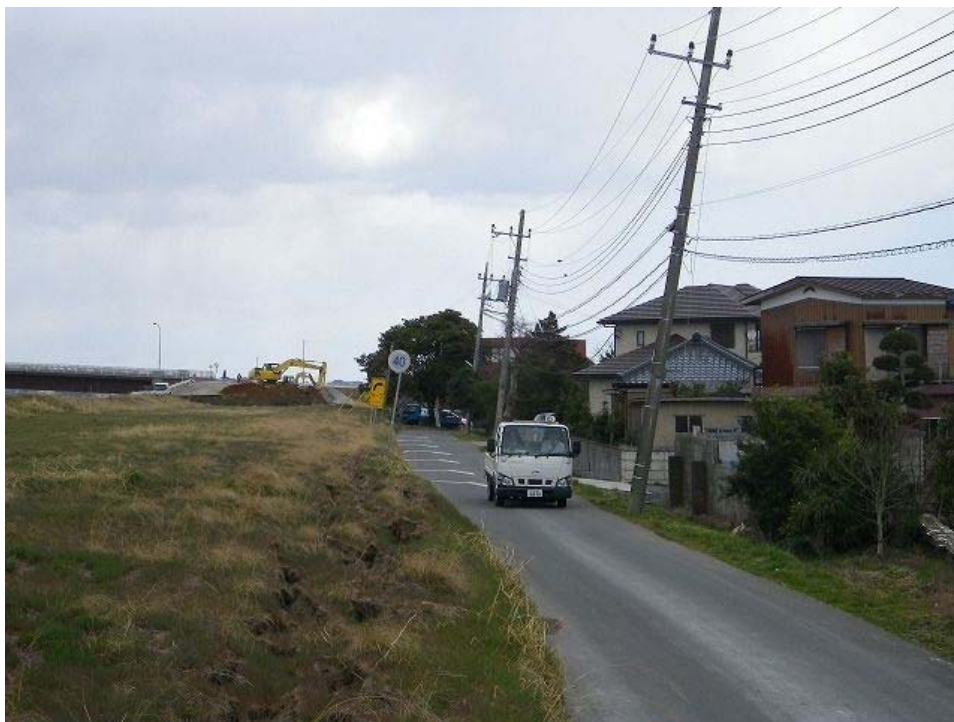
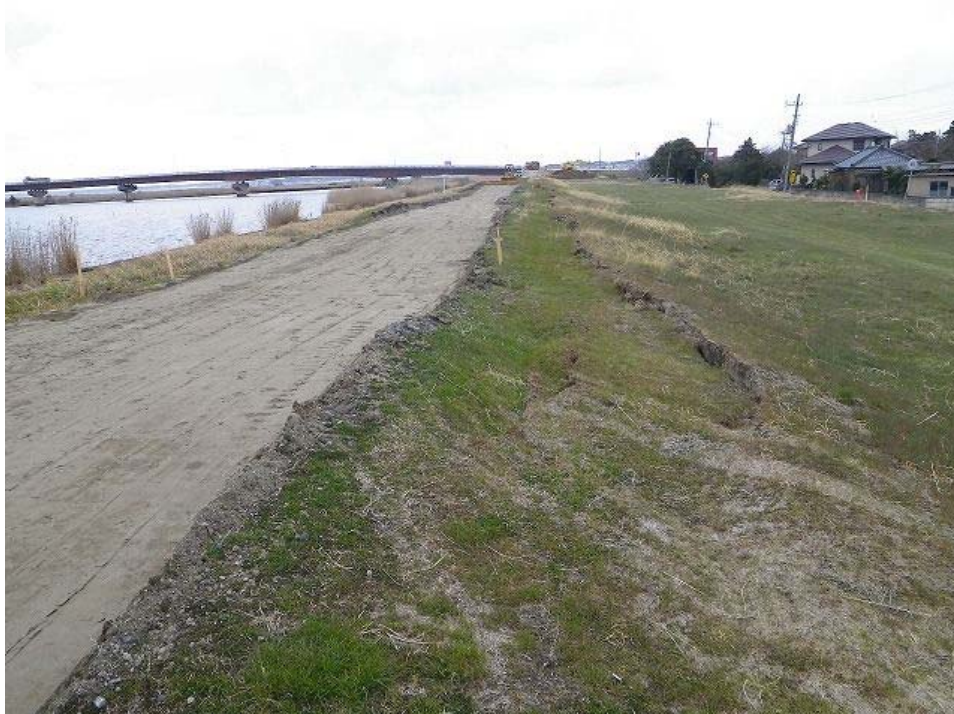
### 3. 稲敷大橋周辺

河川堤防の崩壊。一部側道にはらみ出している。復旧工事が進められていた。

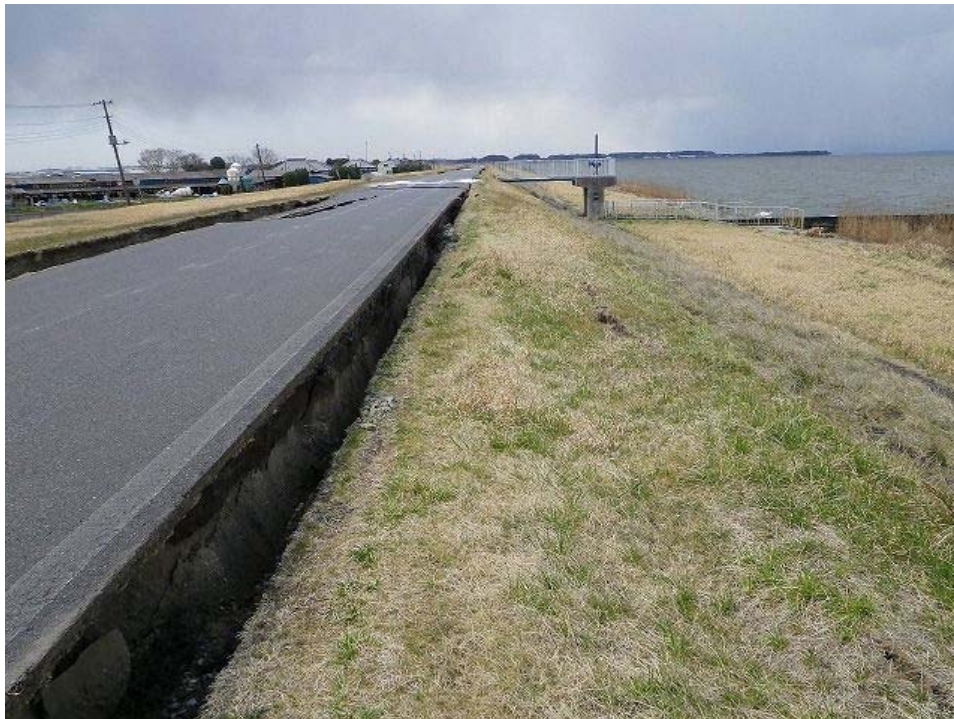
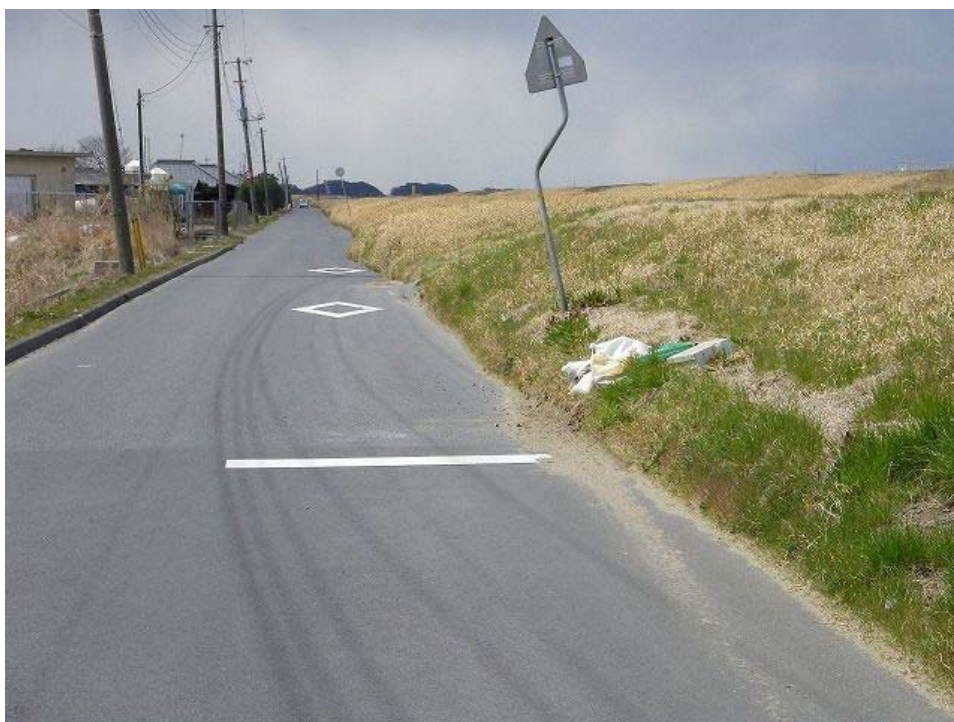
#### 4.霞ヶ浦堤防（稲敷市側）

堤防の沈下、側道へのはらみ出しが見られた。

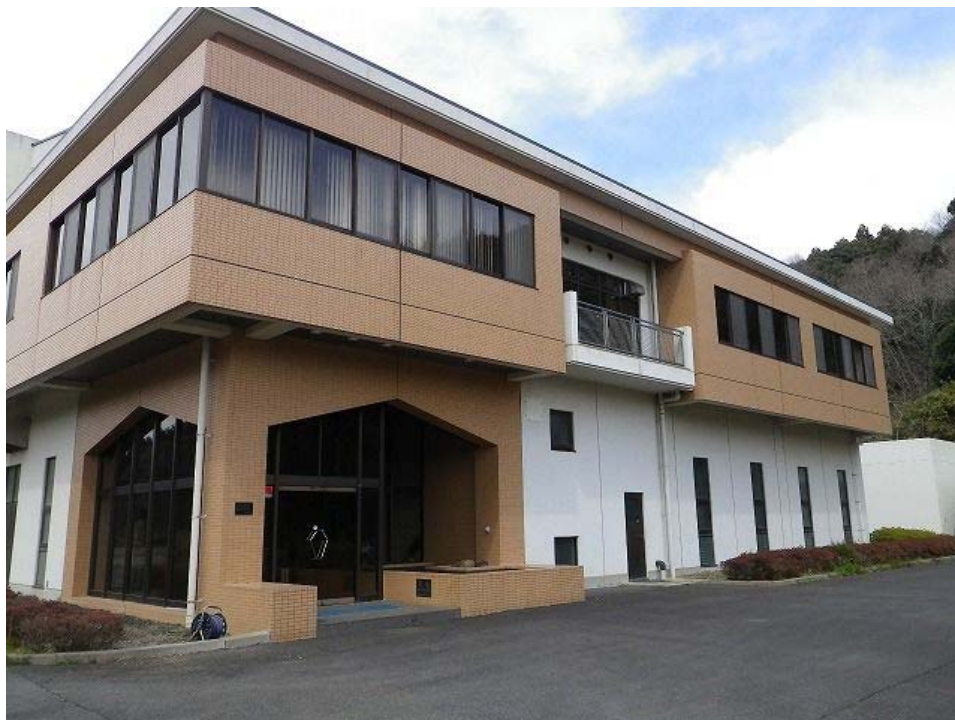
## 5.行方市衛生センター

特に損傷は見られなかった。

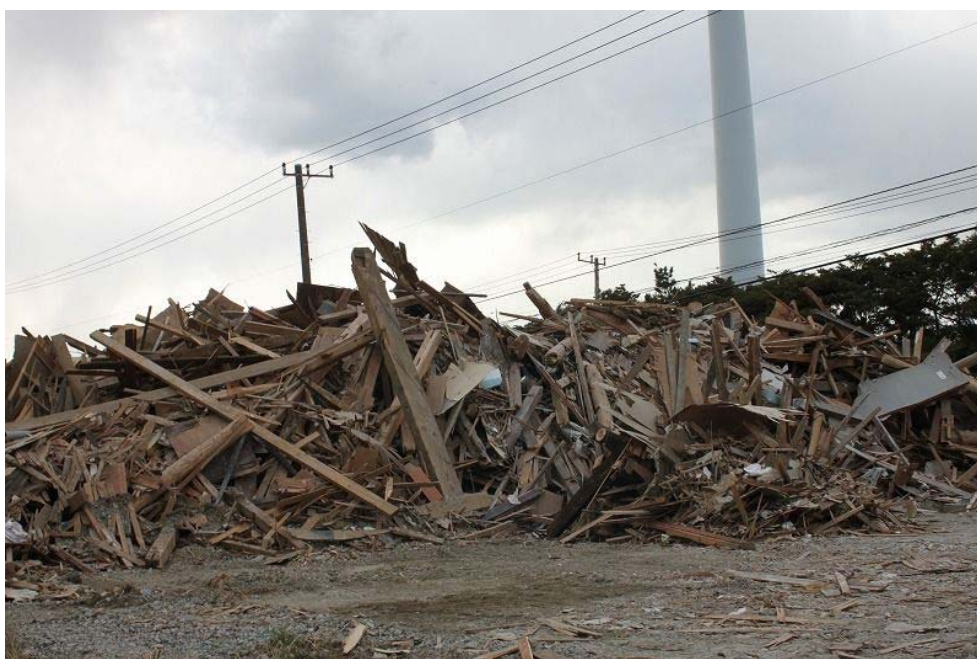
既に大量の瓦礫が持ち込まれていた。

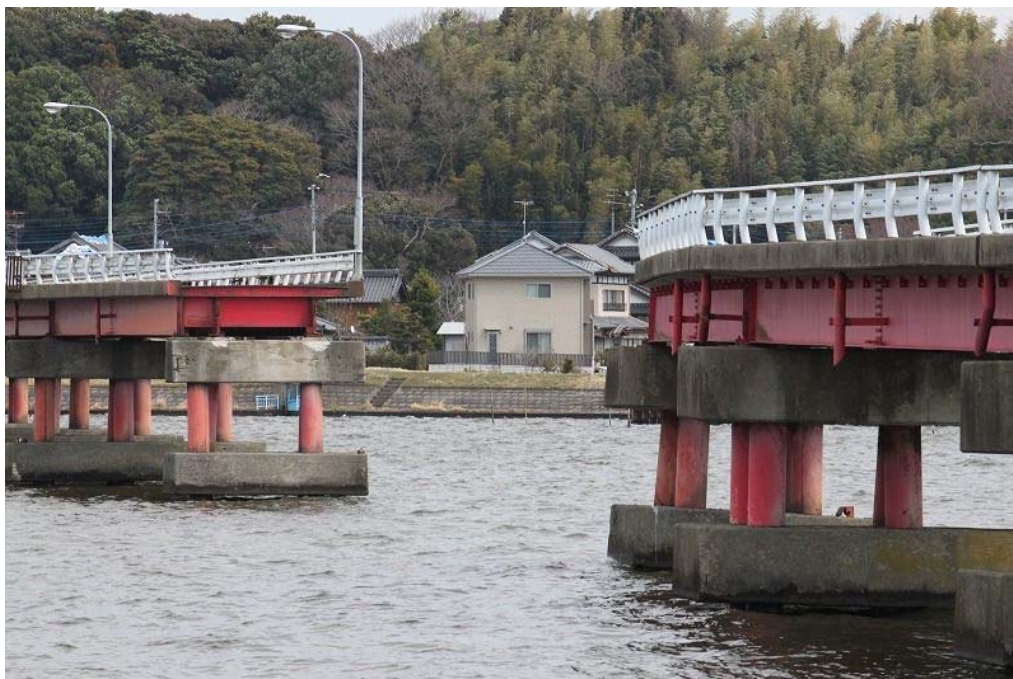
## 6.鹿行(ろっこう)大橋

鹿行大橋中央。おそらく2基の橋脚が喪失、3径間が落橋しているものと思われる（1基、2径間かもしれない。周辺に桁や橋脚は見当たらなかった。

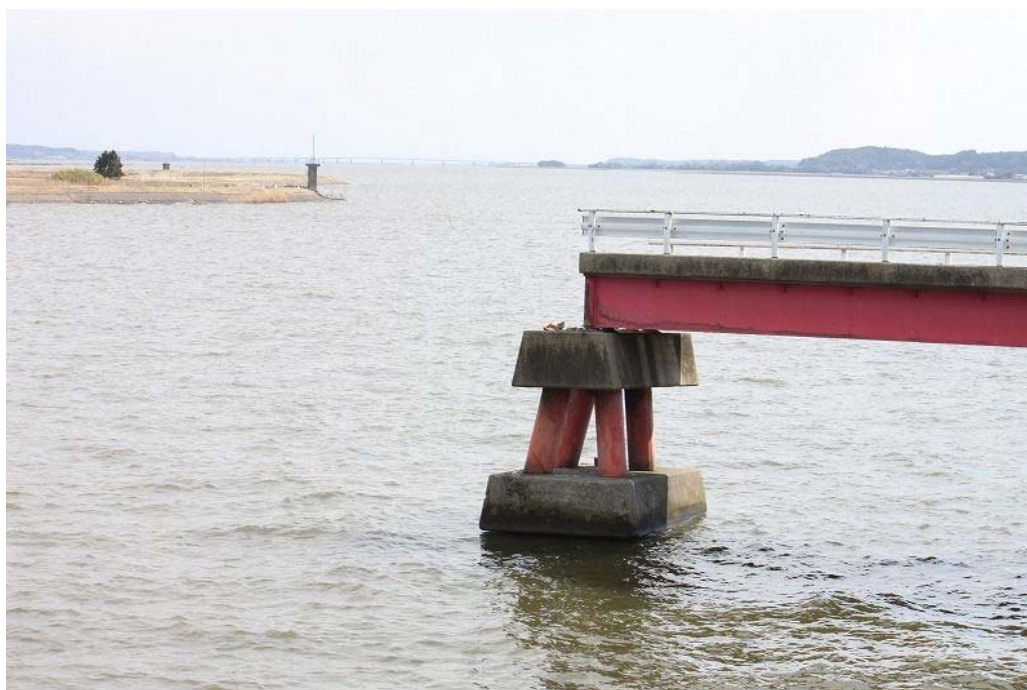
西側の橋脚。わずかに傾斜。橋脚上には支承が見える。

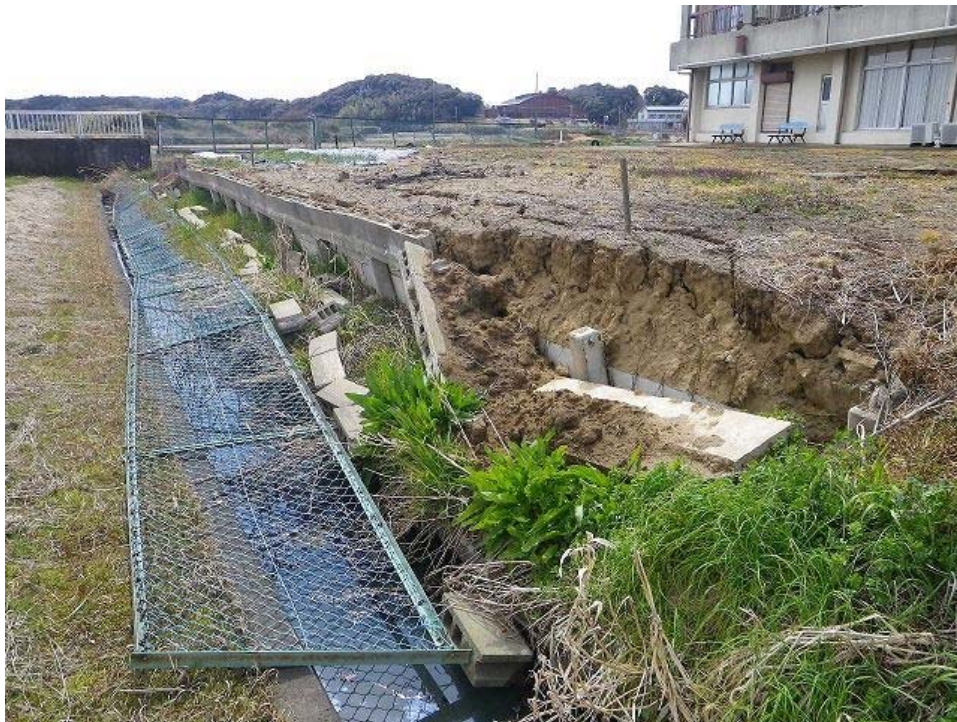
鹿行大橋西側に隣接する民宿。庭に線状の噴砂が見られ、地盤の流動化によってフェンス及びブロックが倒壊したと考えられる。

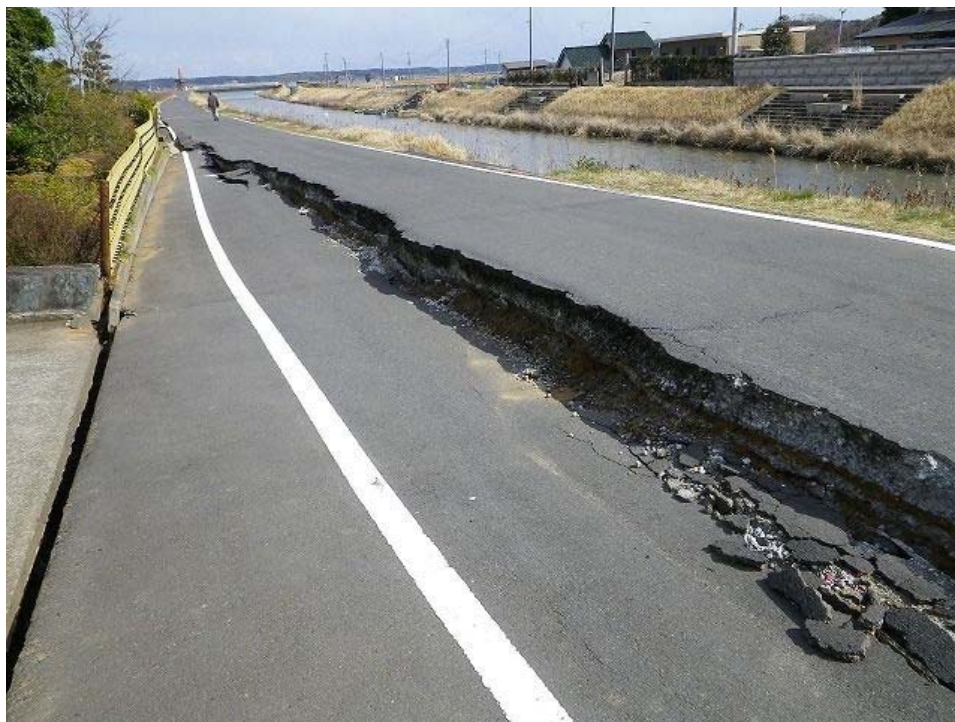
## 7.津澄小学校そば（行方市）

民家側の道路が沈下している。左に下の写真の住宅。その左は水路。

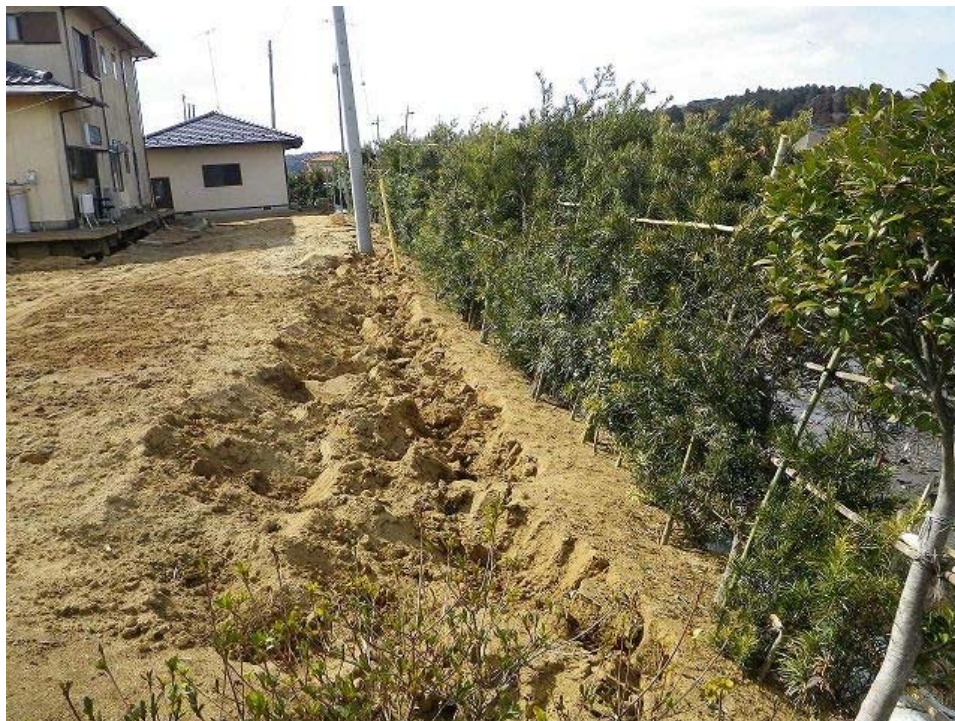
上の写真の住宅。液状化による地盤の沈下及び流動化。家屋の傾斜が肉眼で見られた。

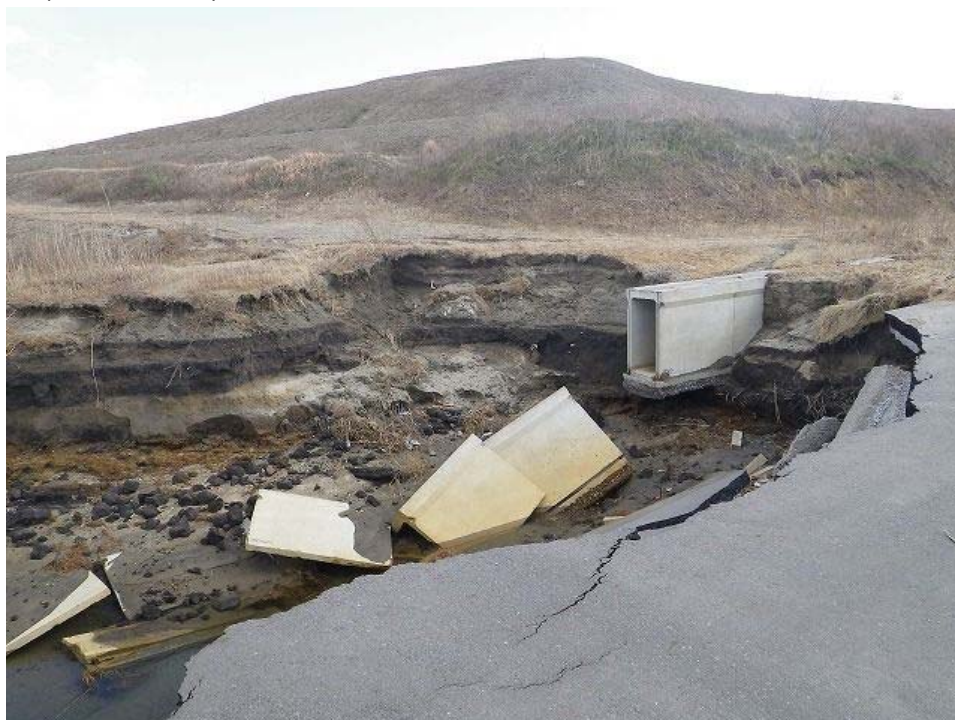
## 8.鹿島港(北公共埠頭)

埠頭脇にある岸壁及び水路の崩壊。

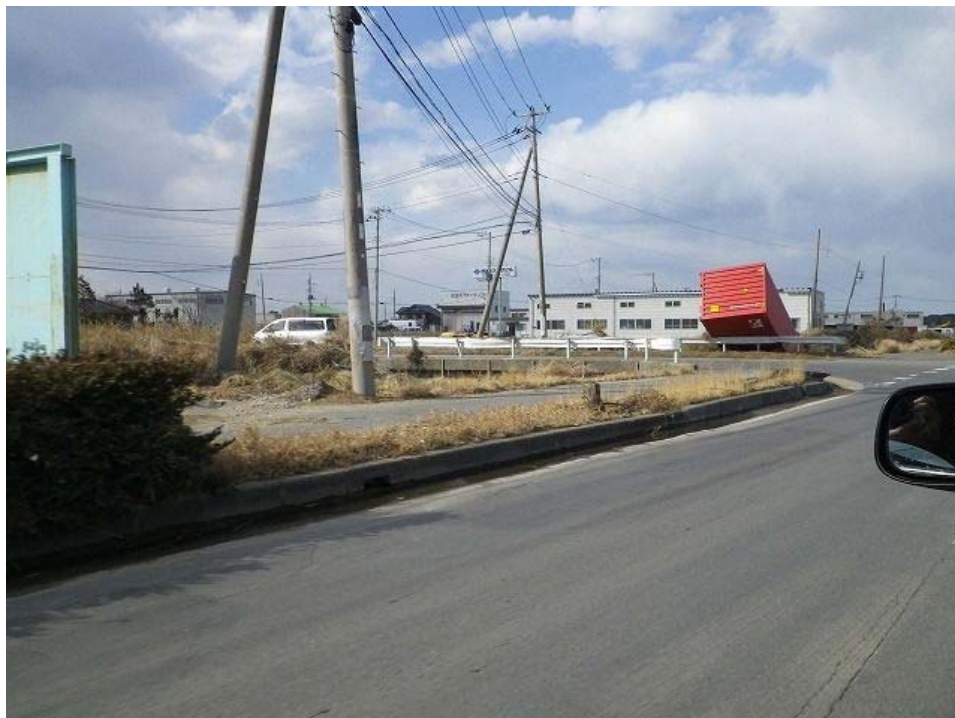
コンテナがガードレールの上に乗っていた。津波によって運ばれたものと考えられる。

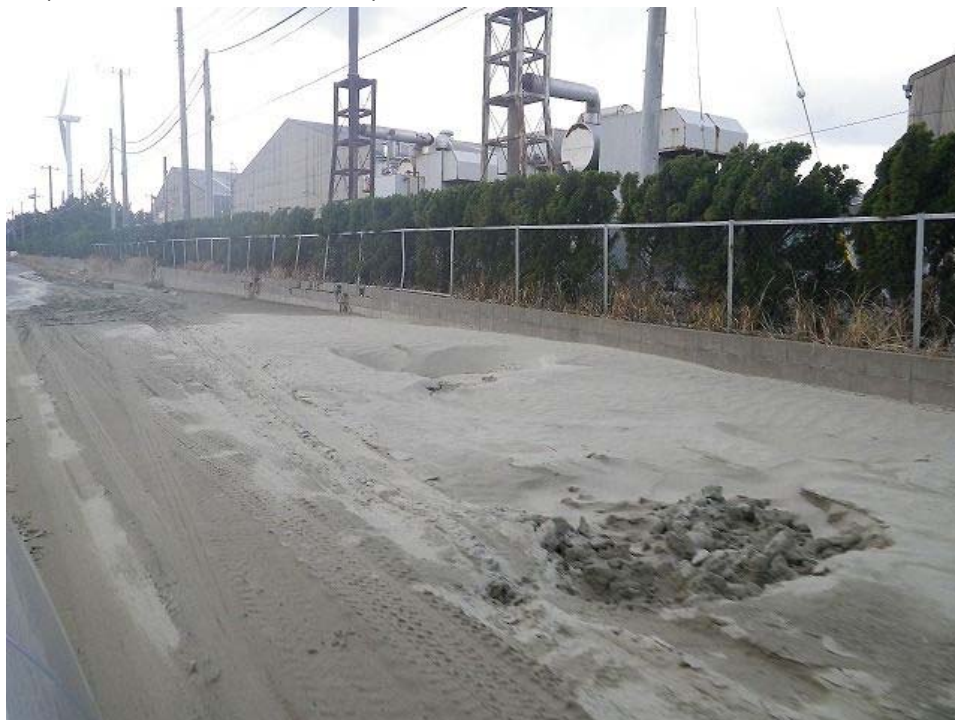
## 9.鹿島港(鹿嶋浄化センター周辺)

道路はほぼ噴砂で覆われている。

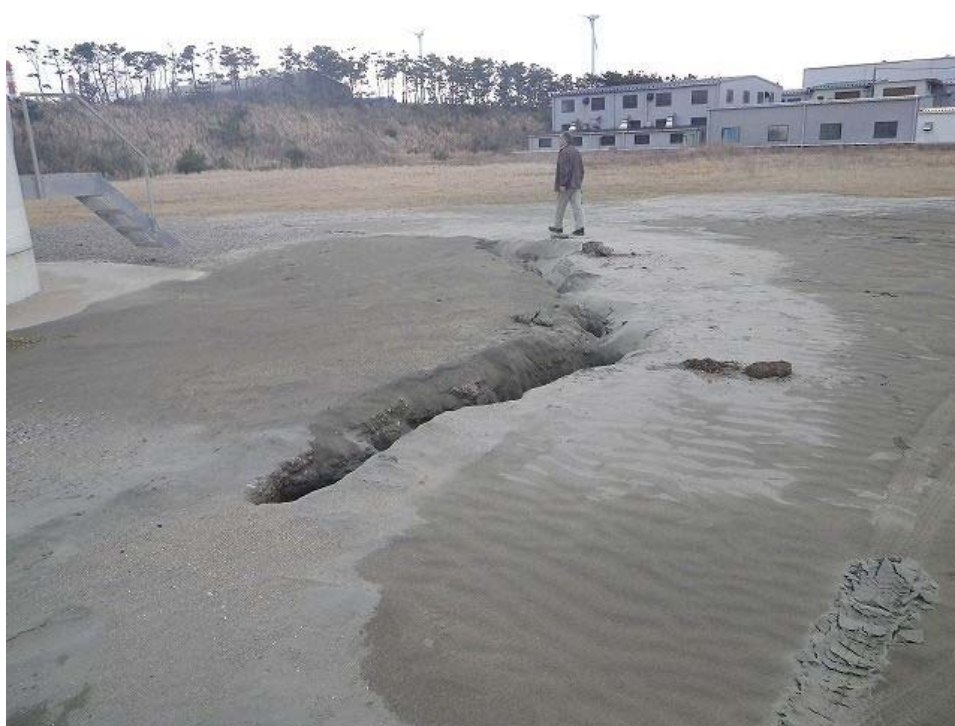
風力発電基部の噴砂。風車自体に傾斜等の変状は見られなかった。

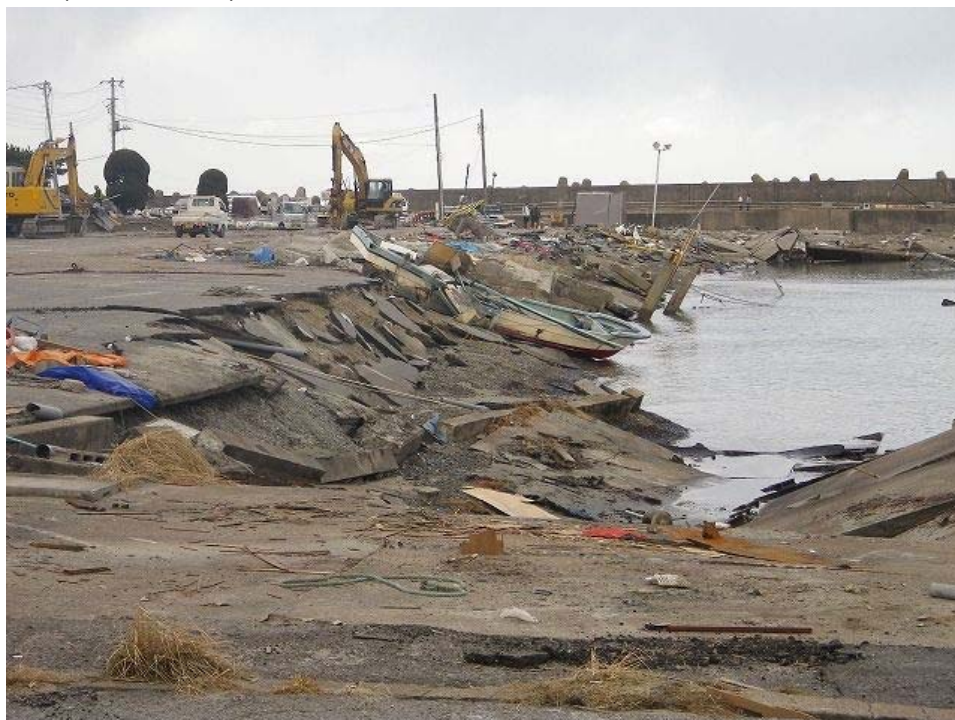
## 10.鹿島港(鹿島釣り園)

液状化及び津波の影響で護岸が崩壊している。周辺には壊れた車両が多数見られ、係留されていた船は陸上に打ち上げられていた。

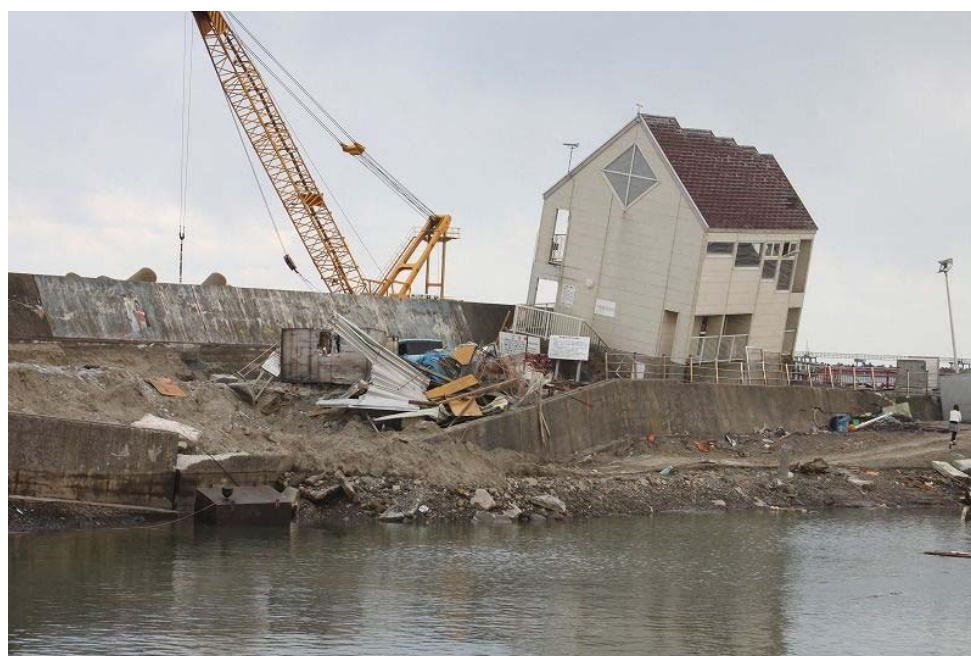
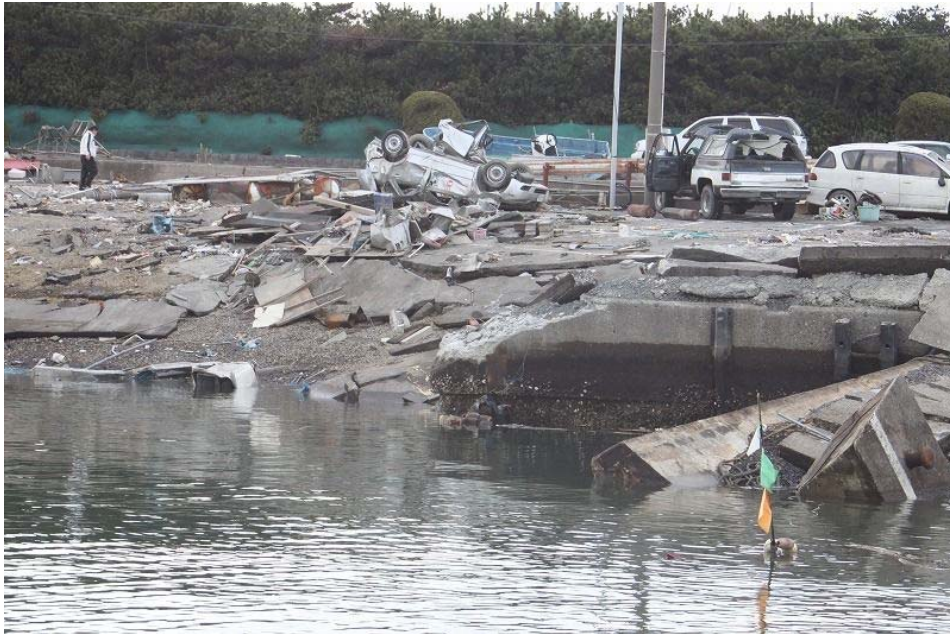
右に見える岸壁が崩壊、津波にさらわれたものと考えられる。

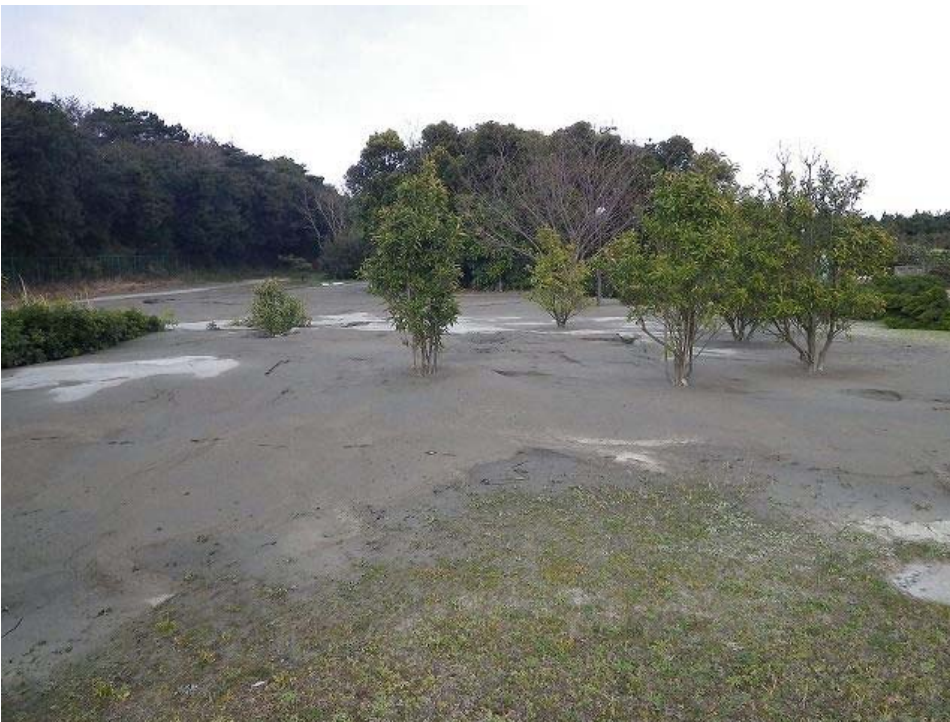
付近の公園で広範囲に噴砂。公園内の遊具及び樹木の撤去工事が行われていた（仮設住宅が建設される予定か？）

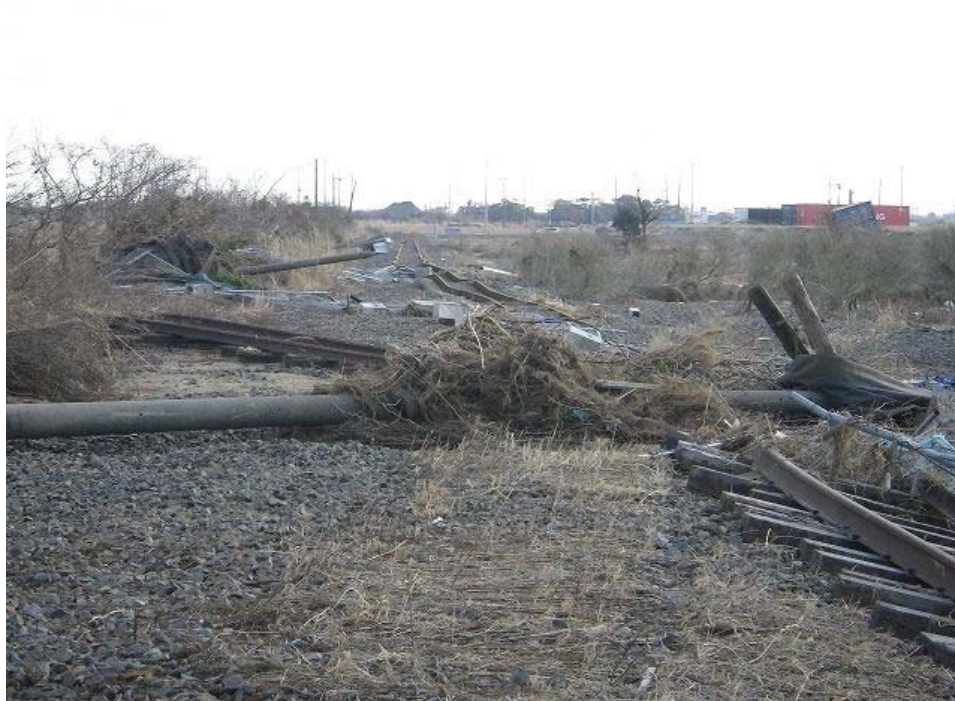
## 11.鹿島港(鹿嶋市泉川)

貨物用線路のレールが変形している（もともとは直線。およそ 4.5m 側方に移動）。画面左が港湾の最奥部にあたり、左から津波が襲来、レールをもっていたものと推察される。

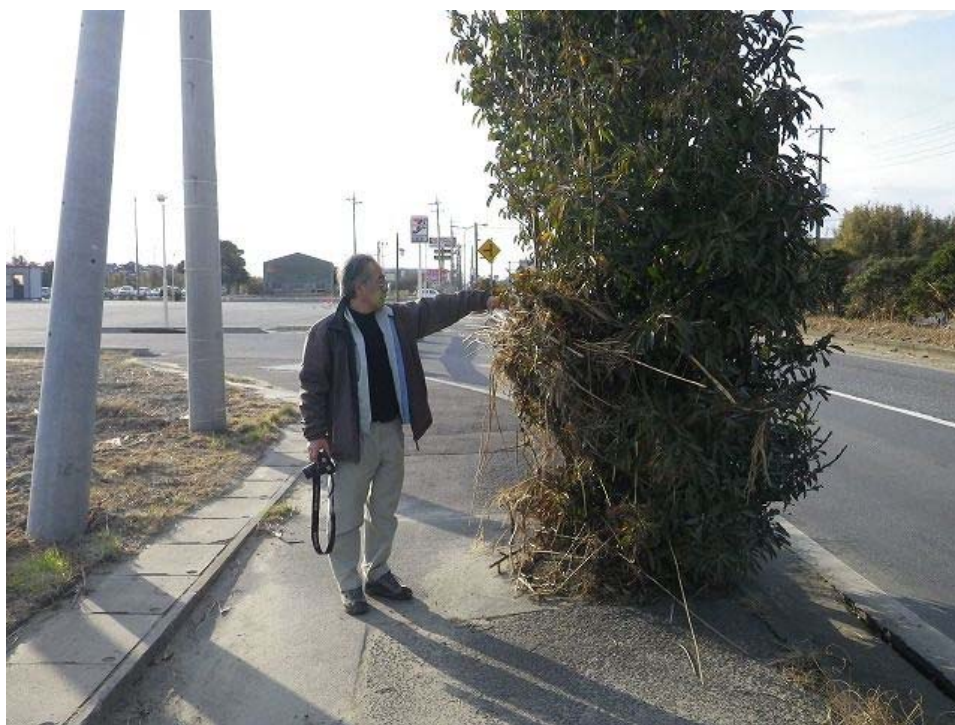
付近の津波の高さはおおよそ 1.5m 程度と推察される。

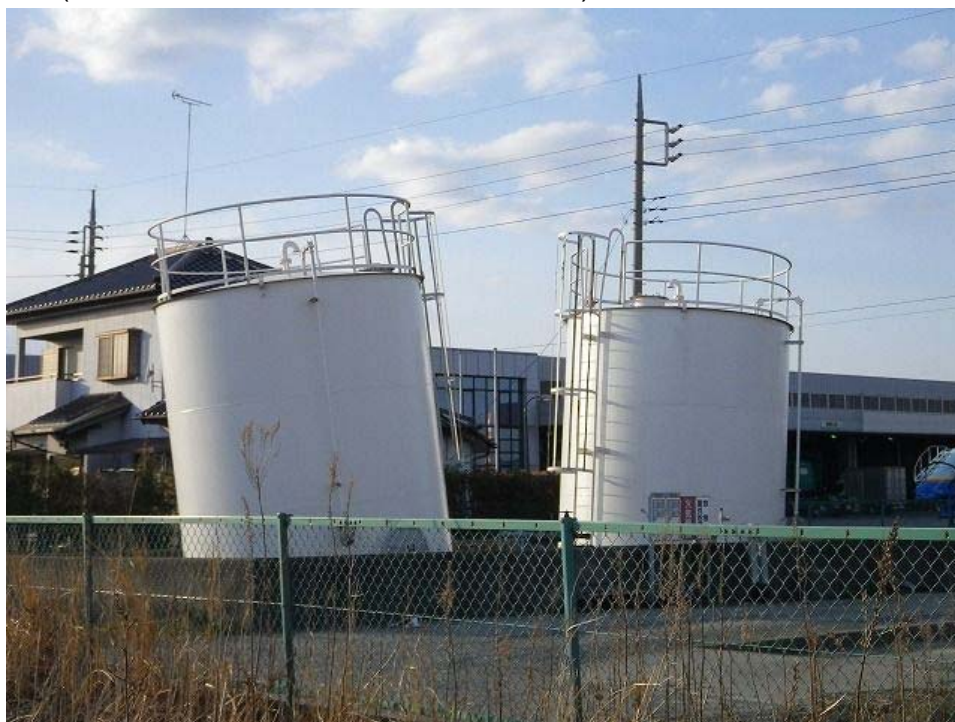
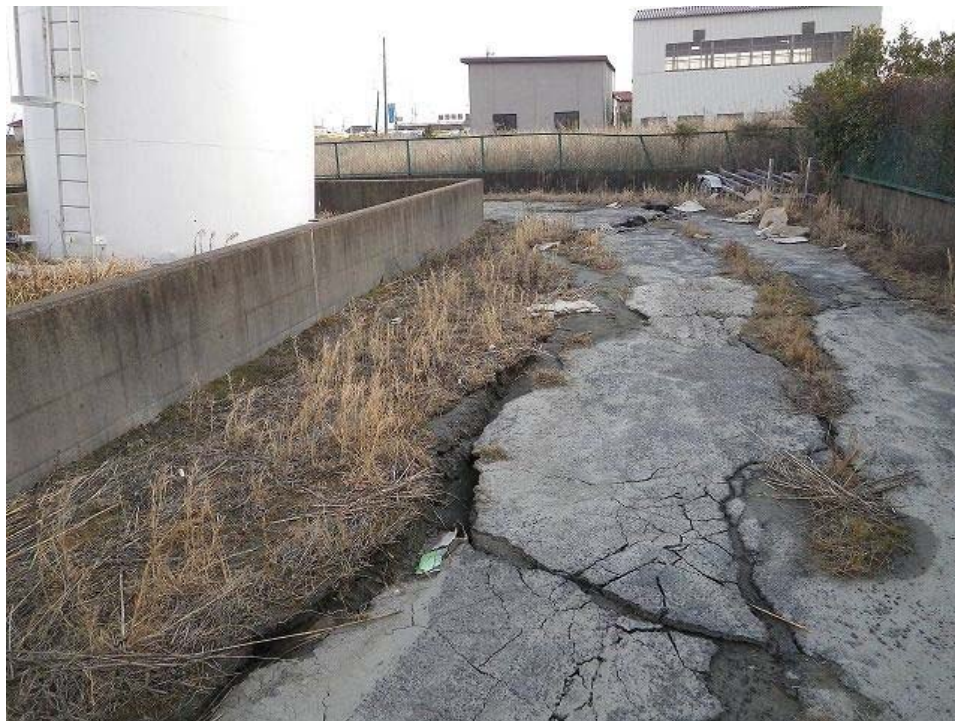
12.鹿島港(鹿嶋市長栖、日野自動車整備場そば)

石油タンクの傾斜。周辺に噴砂。液状化による地盤沈下が原因か。

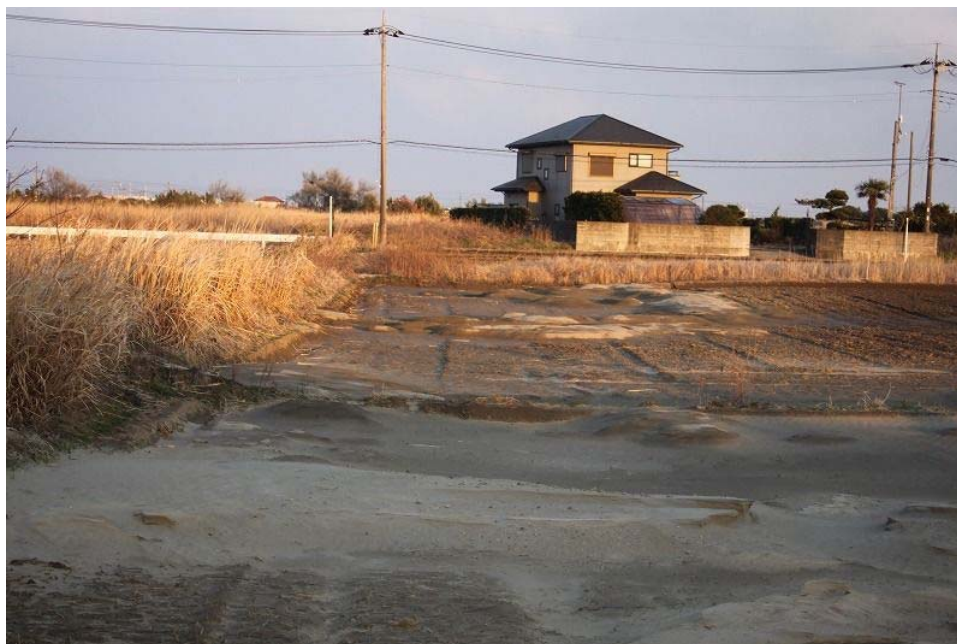
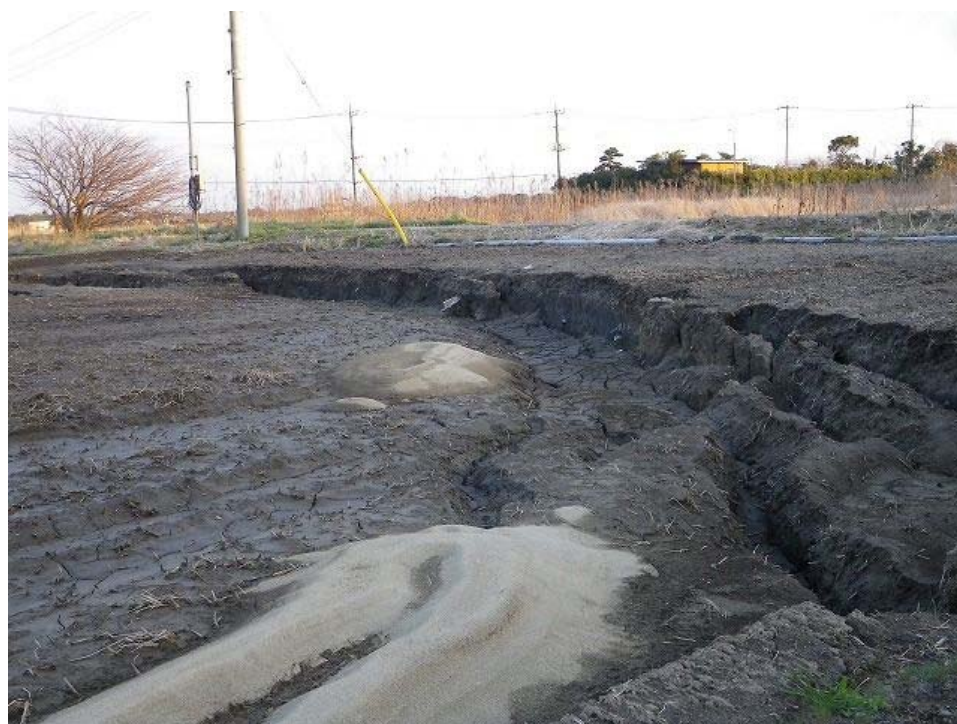
13.神栖市(東福寺付近)

耕地のほぼ全面に噴砂、地盤沈下が見られた。

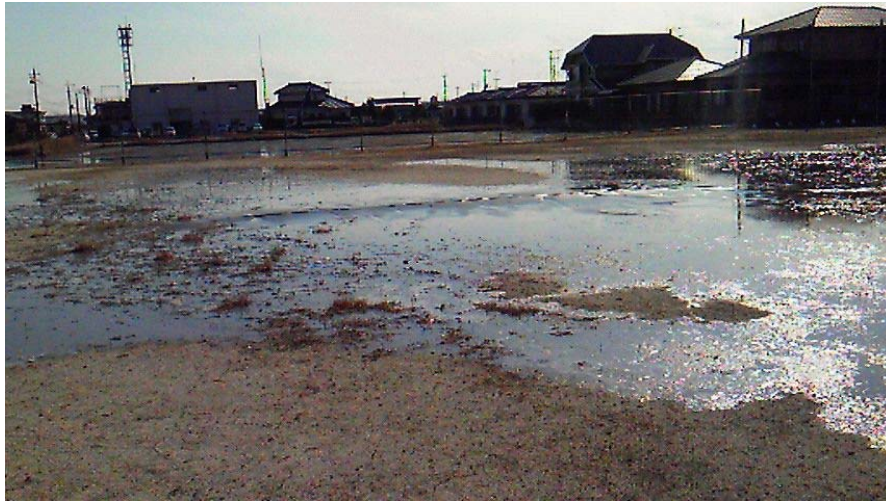
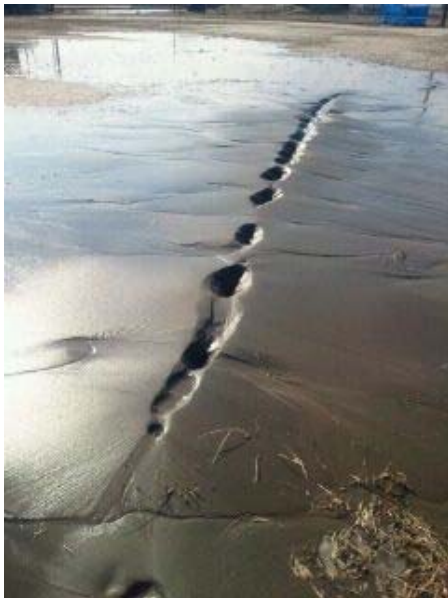
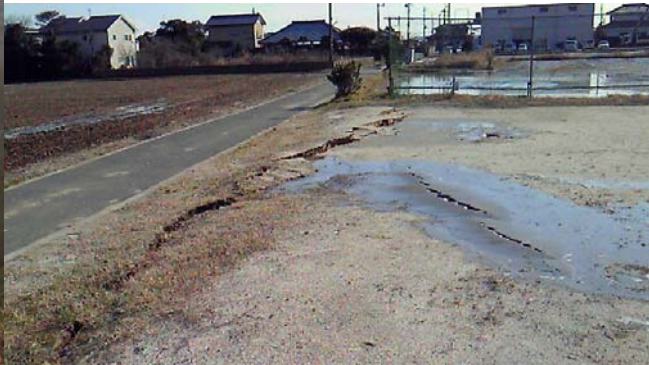
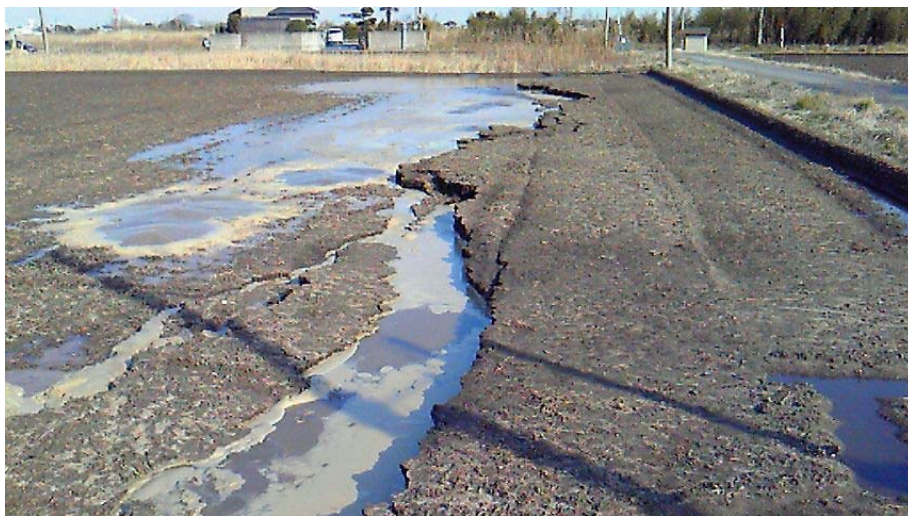
ほぼ上の写真の場所周辺で地震直後に当社技術者によって撮影されたもの。
