2011年3月26日 東北地方太平洋沖地震—茨城県南東部の被害  
調査速報

2011年3月11日(金)に発生した東北地方太平洋沖地震における茨城県南東部(稲敷市、行方市、鹿嶋市、神栖市、潮来市)を調査した(3月26日)。

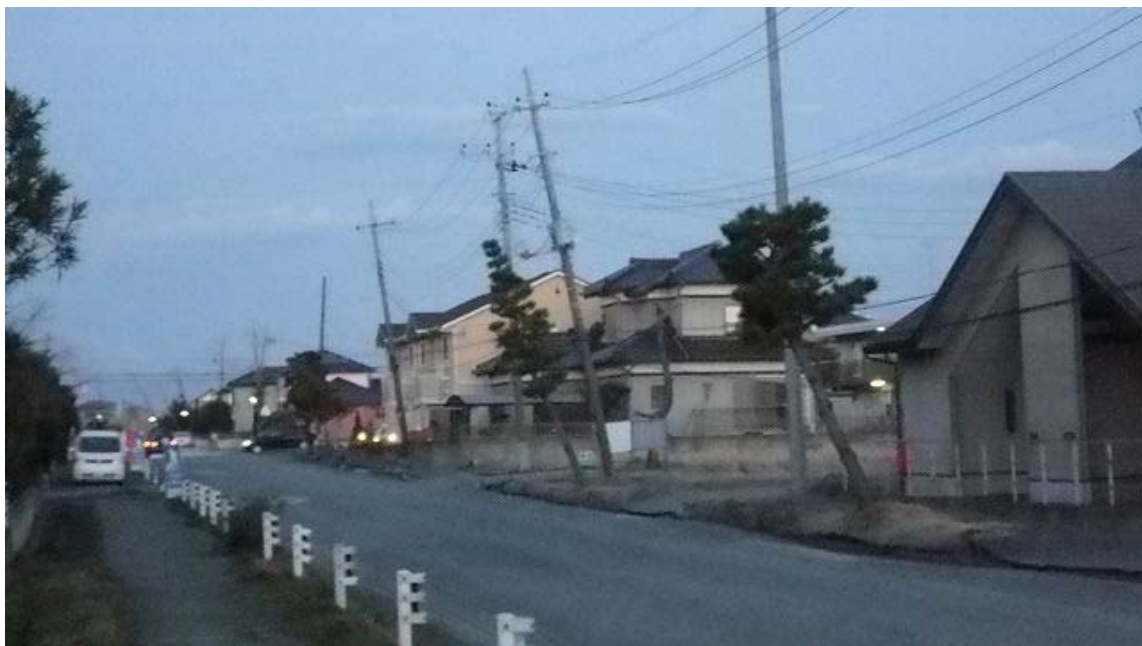
#### 14.潮来市(日の出団地)

団地のほぼ全域で噴砂、電柱の傾斜が見られた。

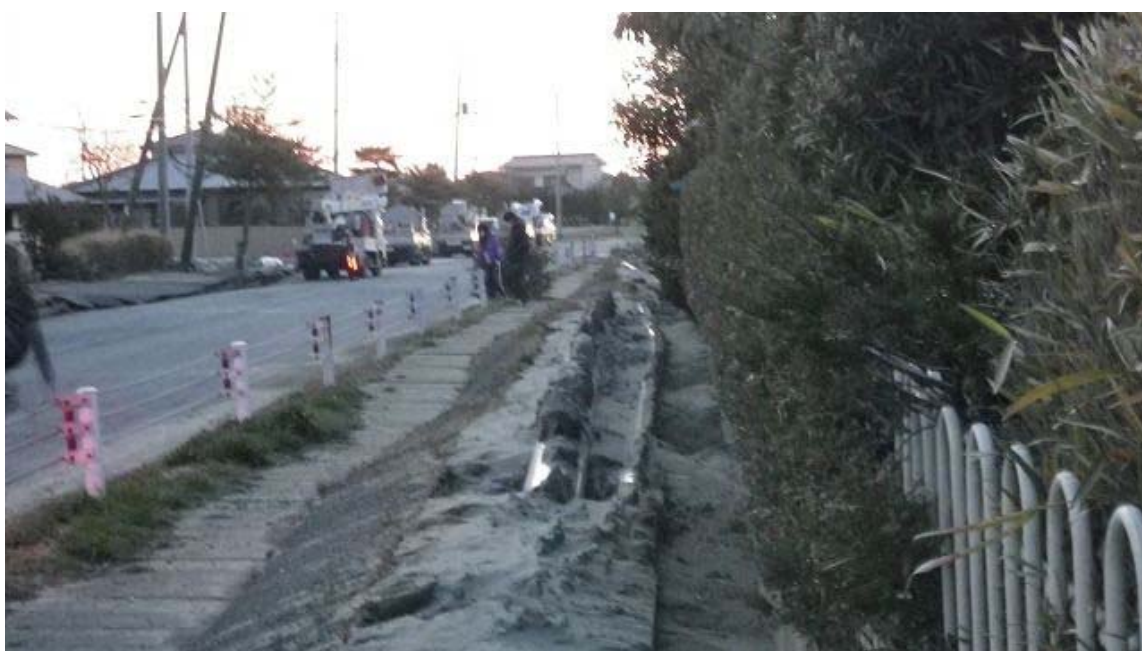
管路の浮き上がり。歩道を押しのけている。
