## メキシコ地震における土木構造物の被害—ライフライン施設を主として—

## Damages and Restorations of Lifelines by the 1985 Mexico Earthquake

さ 佐 伯 光 昭\*

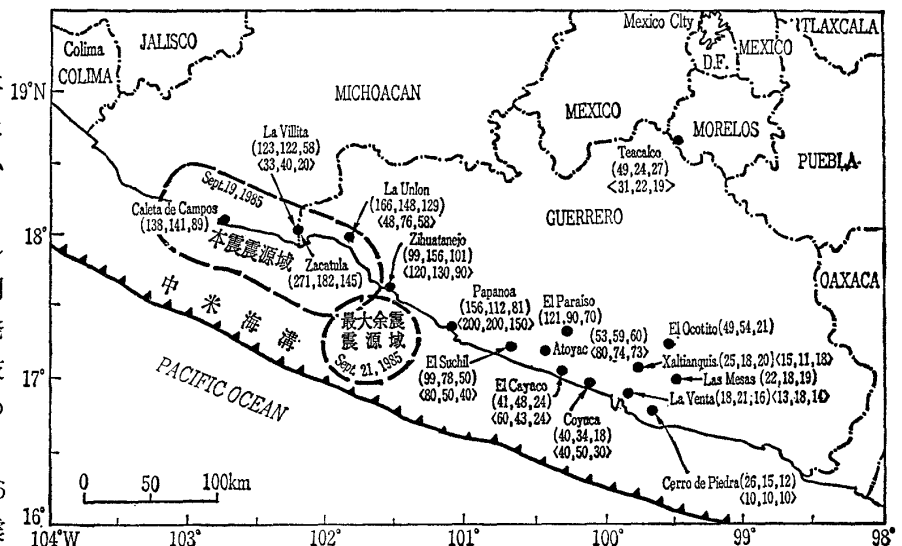
図一 今回の地震の震源域の最大加速度<sup>6),7)</sup>

で17箇所が加速度波形が採取された。これらの観測結果によれば震源域の近くでは、図一1<sup>6),7)</sup>に示すように最大加速度はたかだか160 gal程度とマグニチュードの大きさに比べて低いものであった。震源に近いZacatula(サカツラ)では最大で271 galが記録されたが、これについては詳細な検討により、観測地点の地盤特性の影響もさることながら、むしろ強震計の設置方式が他地点と異なり、強震計の固定用ベースコンクリートに高さ9mのアンテナ塔の基礎が直結し、さらにこれを支持するステイケーブルの振動特性の影響が加わったため過大な値が記録されたものと見解が示されている<sup>4)</sup>。

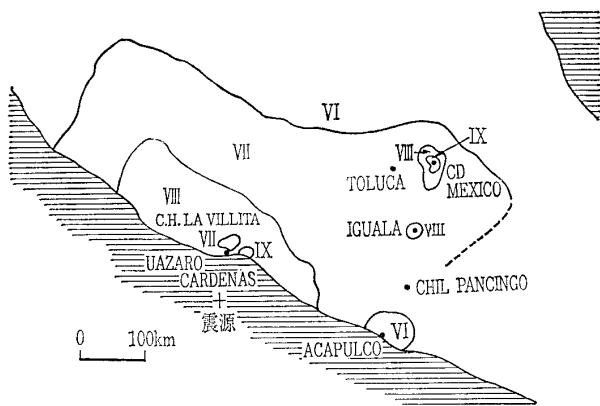
図-2 メキシコ連邦電力庁 (CFE) による本震の改正メルカリ震度階分布<sup>8)</sup>

この地震の震度分布は、メキシコ連邦電力庁により図一2<sup>8)</sup>のようにまとめられている。同図から同心円状の分布

の中で震源から遠く離れたメキシコ市で、改正メルカリ震度階でIX (気象庁震度階: V) となっていることが注目される。

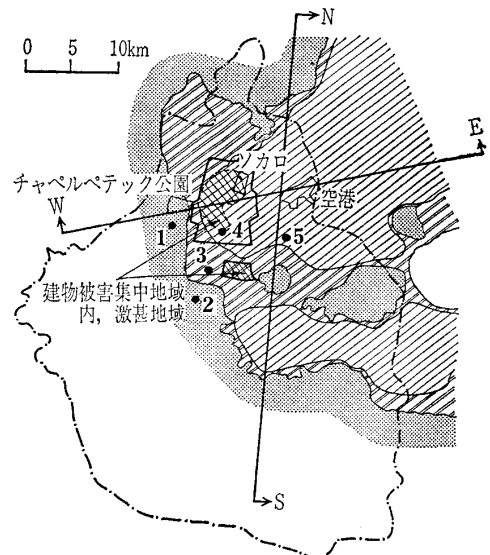
図-4 メキシコ市内の耐震設計地域区分と被害の分布<sup>4)</sup>

で最も被害を受けた地域が太線で囲んだ3区で、建物被害の約90%以上がこの中で生じた。しかしながら、この都心部は街路の歩道も中央分離帯も広く整然と区画され、我が国に比べて余裕のある都市空間を形成している。

メキシコ市は約9000 km<sup>2</sup>の面積を有するメキシコ盆地の南西部に位置し、標高は約2250mである。同市およびその周辺の地盤は、盆地の外縁を形成する主として第三紀の火山岩を基盤としてその上位には、表層500mの厚さを有する沖～洪積層が堆積しており、図-4<sup>4)</sup>に示すように湖沼地区、岩盤地区およびその中間の漸移帯に大別される。

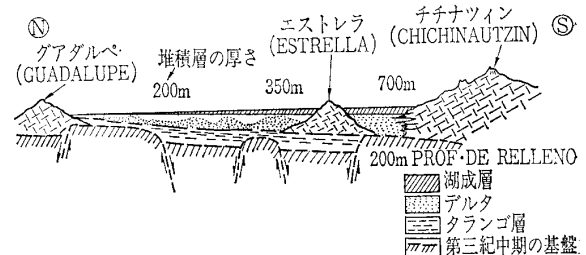
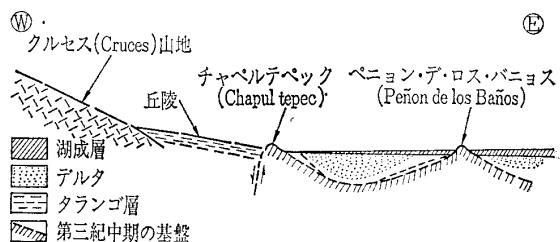
図-5(a) メキシコ市周辺地層断面<sup>9)</sup> 一南北方向一

図-5(b) メキシコ市周辺地層断面<sup>9)</sup> 一東西方向一

図—5<sup>9)</sup>には南北、東西方向の地質推定断面を示す。

この湖成層を形成する軟弱粘土は火山灰が湖底に推積して形成されたもので、自然含水比が200%以上、間隙比が4以上にも達し、極めて圧縮性の高い粘土である。ただし、一軸圧縮強度はその割には大きく0.2~0.7 kgf/cm<sup>2</sup>の範囲で鋭敏比は10程度である<sup>4)</sup>。

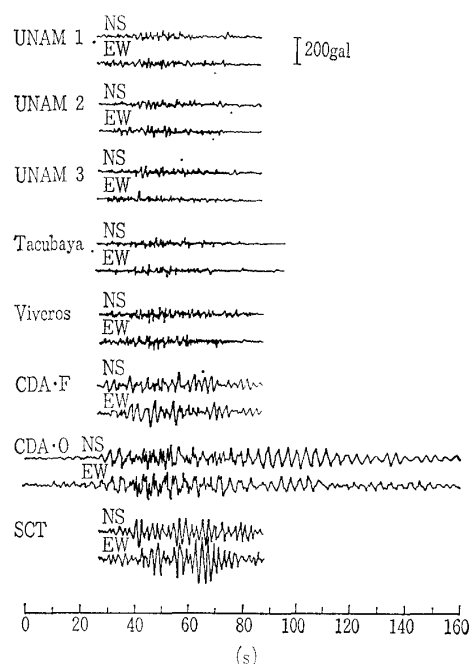
図—6 メキシコ市内の強震加速度波形<sup>10)</sup>

台の強震計により行われた。表—2<sup>10)</sup>は各観測点の最大加速度と加速度波形に基づいて算出された最大速度と最大変位および減衰定数5%、10%の加速度応答スペクトルの最大値を示したものである。図—6<sup>10)</sup>には各観測点での加速度波形を示す<sup>10)</sup>。

これらの観測結果から軟弱な地盤が厚いほど大きく長く震動していることが分かる。岩盤地帯と湖沼地区とでは、最大加速度、最大速度ともに、後者は前者の5倍弱と大きくくなっている。卓越周期もSCTで2秒、またCDA・O地点では図—6から分かるように周期4秒で80gal程度の比較的大きな震動が2分近くも続いている。これは湖沼地区に共通する特徴であり、S波速度が40~80 m/sの軟弱粘土層に発生した表面波によるものと考えられる。

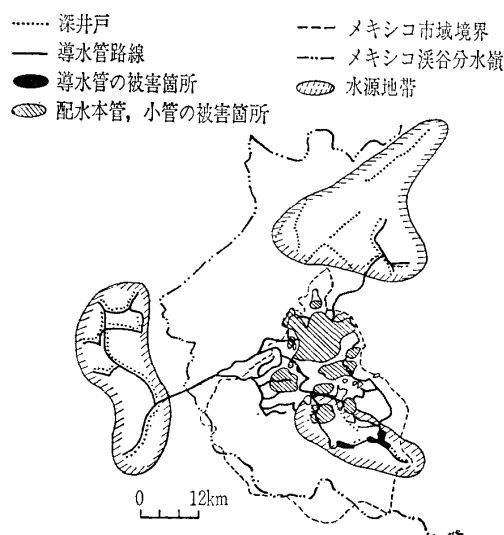
図—7 水源および管路の被害分布<sup>11)</sup>

地震後ただちに停電となったが、ポンプ場の配電が 2 系統もしくは非常用自家発電装置が円滑に作動したため機能低下は生じなかった。被害は管路の継手およびその近傍に集中した。その代表的な状況を口絵写真-3 に示す。図-7 には各種管路の被害発生地域も示してあるが、図-4 と対照すると導水管では市内南東部の軟弱地盤と丘陵地区との境界付近、配水本管と小管は市内地部~中央部の軟弱地盤地帯に多く発生したことがわかる。断水の影響は市内総人口の 40% にあたる約 400 万人に及んだ。

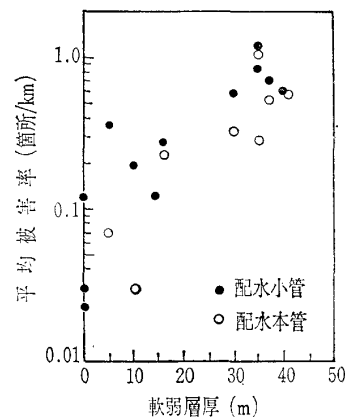
図-8 軟弱層厚と配水本管、小管の平均被害率の関係<sup>11)</sup>

図-8<sup>11)</sup>には、各地区ごとの配水本管と小管の平均被害率と軟弱層厚との関係を示す。図-9<sup>11)</sup>は地震前後の管路の補修状況を整理したもので、月平均の漏水補修率を 1985 年 1 月~11 月までのデータから発災当日の 9 月 19 日を境に前後に分けて横軸に震前、縦軸に震後の補修率を各地区ごとにプロットしている。

これらの結果から、平均被害率は軟弱層厚の増加に伴い指数的に増加する傾向にあること、および補修率については全体としては、震後が震前に比べて約 2 倍に増加し、地盤が軟弱な地区ほど震後の補修率が増加傾向にあることが分かる。

被害の原因は、2.2 に述べた軟弱地盤で励起されたやや長周期の地震動による地盤のひずみが、震前に生じていた地盤沈下によるひずみに加わって、継手部の変形性能を超えたためと推察される<sup>11)</sup>。

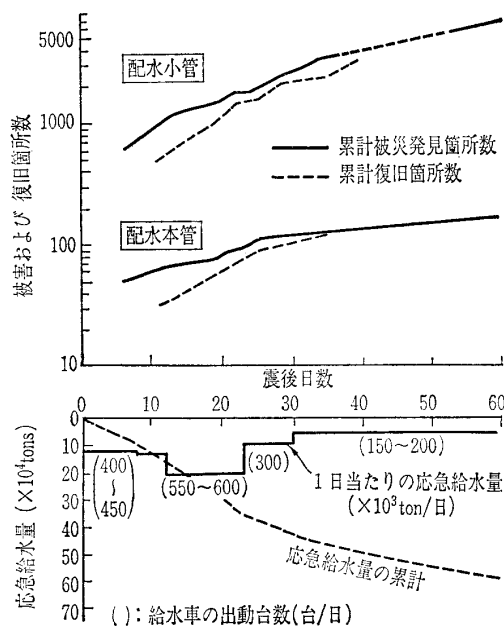
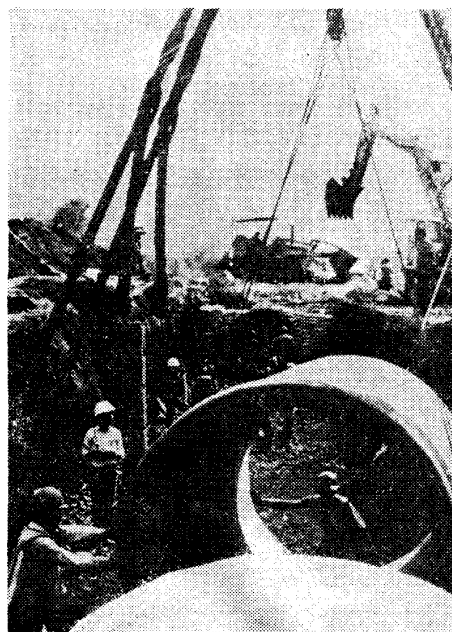
復旧経過の代表例として、上水道管路の場合について図 10<sup>11)</sup> に示す。同図は震後経過日数と、①配水本管、小管の被災発見箇所数と復旧完了箇所数、②応急給水量（累計および日ごと）をまとめて表したものである。これらの結

果から、配水本管、小管は復旧の進捗につれて供給を開始したことによる水圧上昇が、新たな漏水箇所の発見をもたらした、時間経過とともに被害箇所数が増加したことが分か

る。写真-1 に復旧状況を示す。

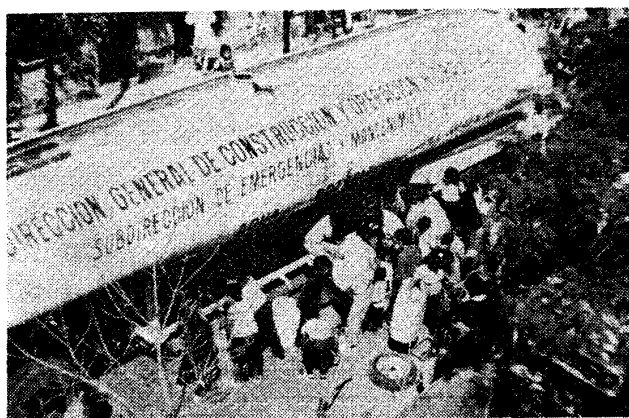
写真—2 応急給水の状況

応急給水は、最盛期には 600 台弱の給水車が出動し、1 日約 2 万トンが供給され、震後 2 か月間で総計 61 万トンに

達した。写真—2に応急給水の状況を示す。
