サンフランシスコ地震 土木構造物の被害

日本技術開発株式会社本部地震防災室課長 工博 橋山龍二

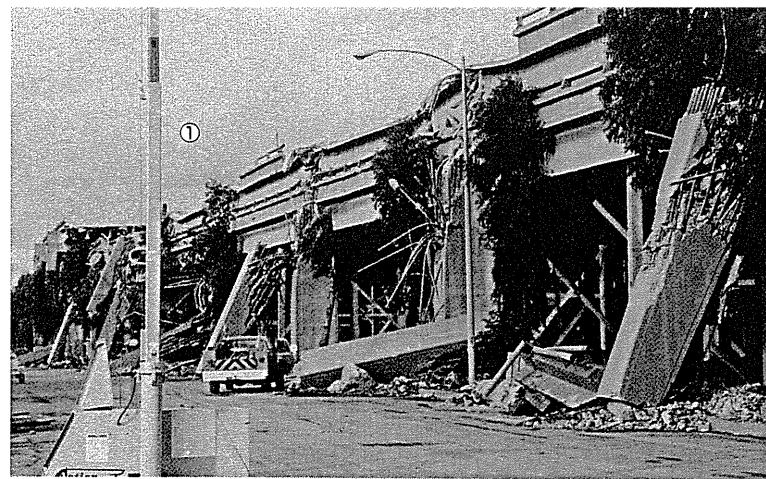
写真-1 I-880号線(ニミツ・フリーウェイ、オークランド)の被害

以下、写真-8まですべてこの被害の状況である。写真は、W. Grant通りを中心とした0.5~1.0km程度の区間で、西側から撮影されたものである。

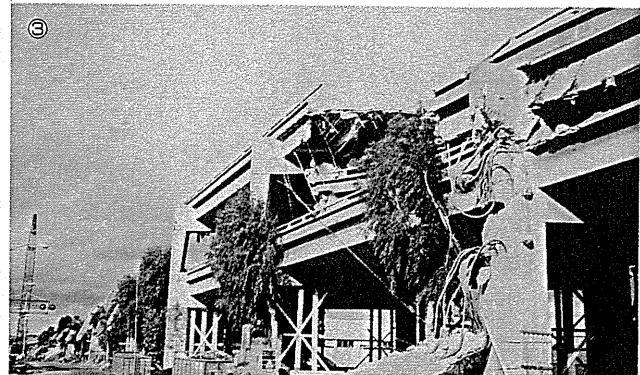
写真-2 I-880号線

2階部分が残っているように見える区間(右側)は反対側の柱がはずれるかあるいは壊しており、向こう側へかしいでいる。

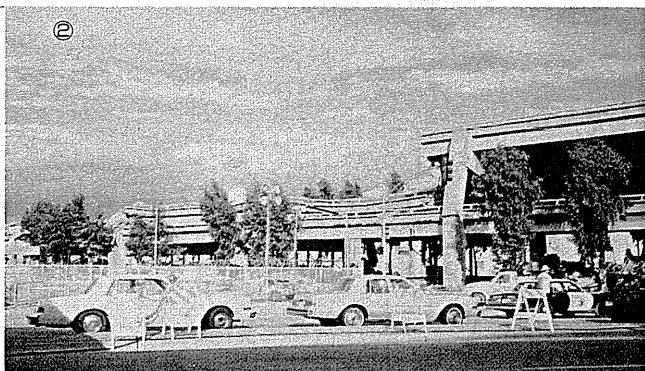
写真-3 I-880号線

2階が残っているスパン。この部分の構造に興味があるが、これ以上近づけなかつた。

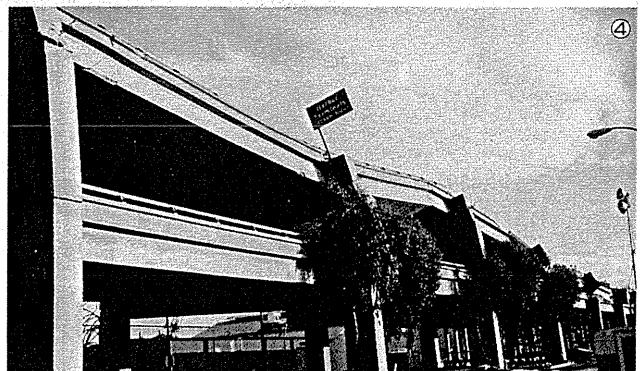
写真-4 I-880号線

向こう側にかしいでいる区間(写真-2参照)。

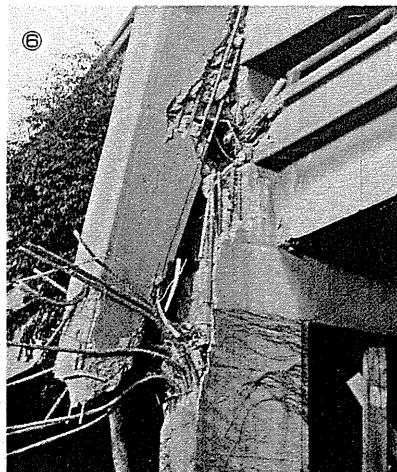
写真-5 I-880号線

写真-2の拡大。1階と2階をつなぐ柱が上下でヒンジになっていることがわかる(図-1参照)。

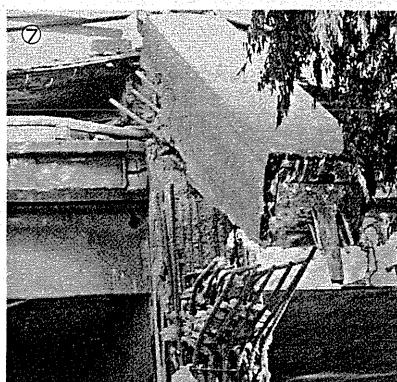
写真-6 I-880号線

1、2階をつなぐ柱が外側に飛び出し、2階が崩落している様子。

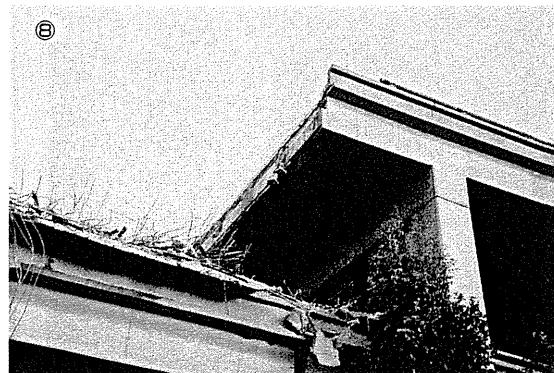
写真-7 I-880号線

上部柱のヒンジ部分、キーの部分と4本のつなぎの鉄筋が見える。

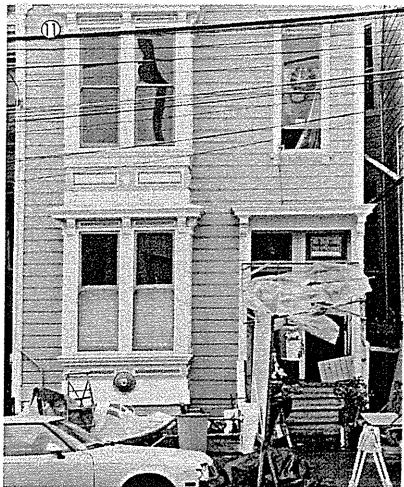
写真-11 ミッション地区の家屋被害

若干傾斜している。

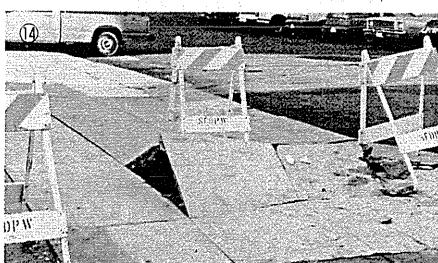
写真-14 サウスマーケット地区の歩道の変状

このような道路変状は液状化の発生した地区でも数多く見られた。

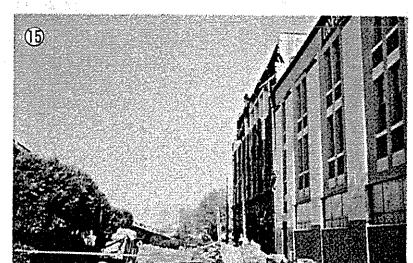
写真-15 エンパカデー通りの変状

この地区は、1906年の地震(マグニチュード8.3)で液状化およびそれに伴う地盤変状が発生したが、今回の地震では、写真-15に示した液状化は発生していたが、その程度は比較的軽微であった。

路面が沈下している。近くには噴砂も見られる。左手の橋脚は写真-9、10のエンパカデー・フリーウェイ。この手前で橋脚の被害があった。

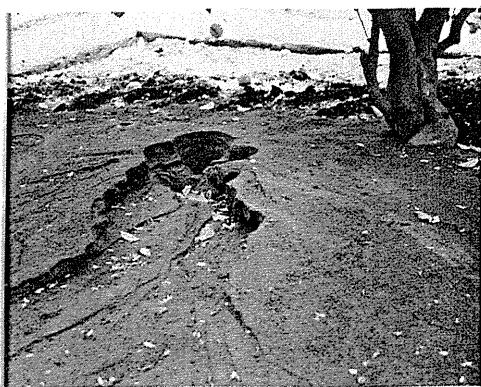
写真-16 マリーナ地区で見られた噴砂

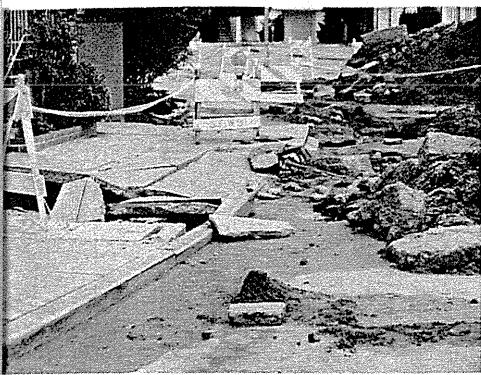
写真-18 マリーナ地区で見られた水道管の補修状況

鉄管の給水管分岐部の被害を補修したものと考えられる。

この地区のほとんどの家屋が何らかの被害を被っているものと考えられる。写真-18は、水道管の補修の様子である。管は鉄管で、給水装置への分岐部で被害があつたものと推定される。マリーナ地区では、水道管のほか、ガス、電気の管路、ケーブルに大被害がでた模様である。
