# 1993年北海道南西沖地震 — 主に地盤に関連した調査記録 Quick-Look Report of the 1993 Hokkaido Nansei-oki Earthquake

地震防災部 磯山龍二, 濱野雅裕  
地 質 部 大栗久雄

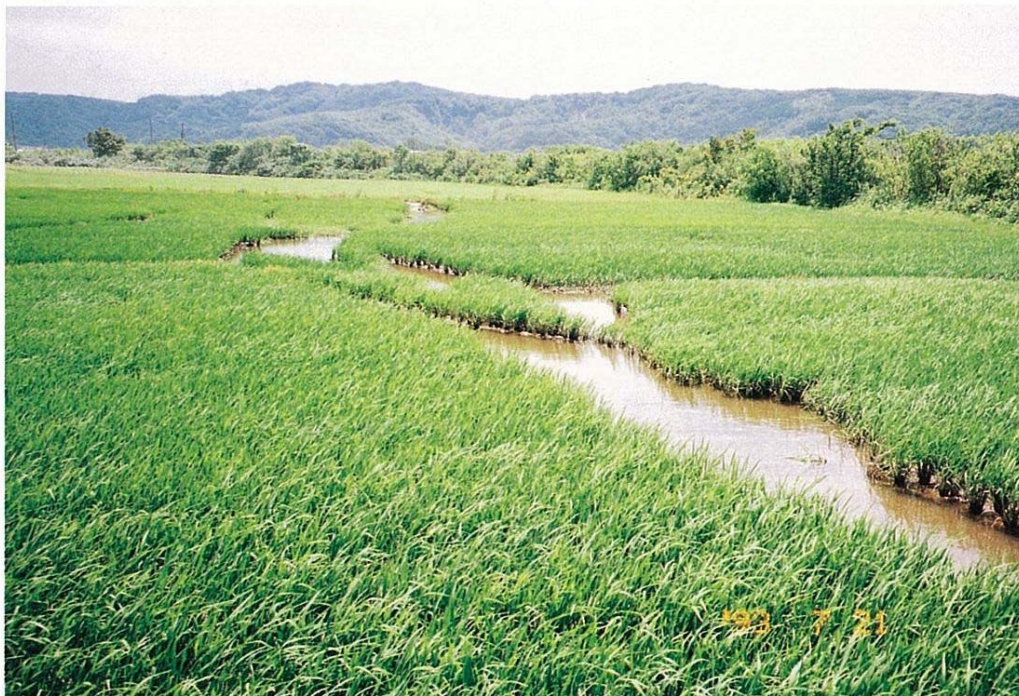
口絵写真－3 兜野橋周辺の地盤の変状の様子

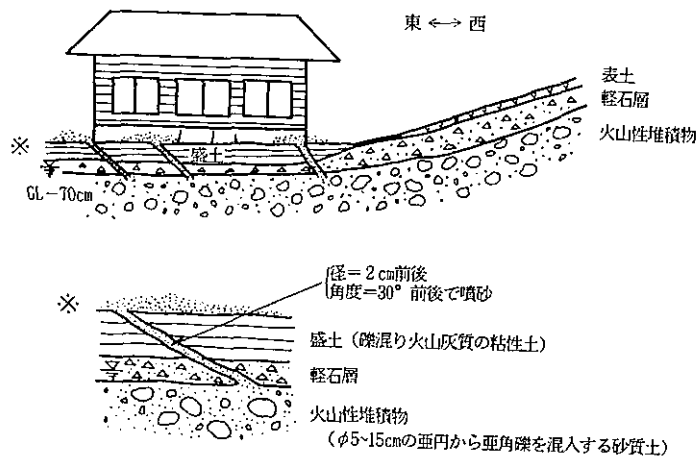
図-5.1.3 赤井川ペンション「小さな家」における液状化発生状況

図-5.1.3に示したように液状化したと考えられる地層は $\phi 5 \sim 15\text{cm}$ のかなり大きなレキを多く含んでいるが、その間の砂～シルトはかなりゆるいようであった。なお、我々は見えていないが国道の東側等この周辺の家屋に44件の被害があったとのことである<sup>5)</sup>（赤井川地区）。

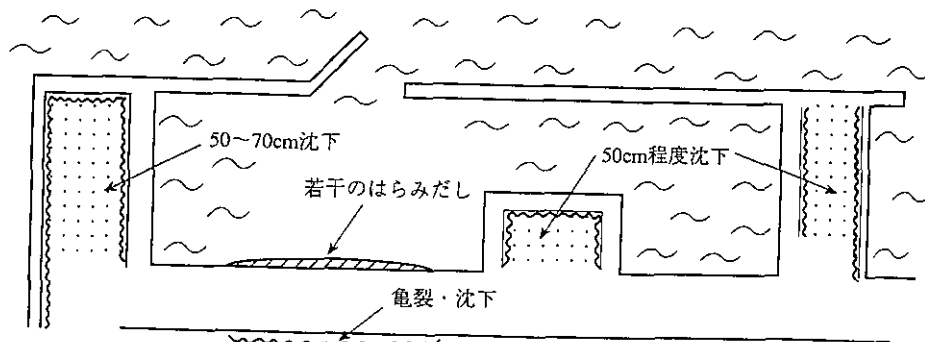
図-5.1.4 森漁港の被害 (液状化による沈下と岸壁等の損傷)

森漁港では、岸壁背面地盤の沈下（50～70cm）、一部岸壁の若干のはらみ出しが見られた。この状況を図-5.1.4、写真①-5～8に示す。背面地盤には噴砂が多く明らかに埋土の液状化による被害である。

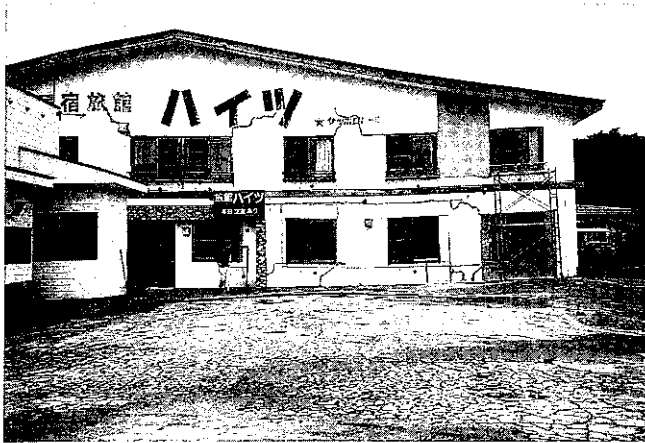
示すが、国道は上下方向に波打ち、国道両側のレストラン、民宿の敷地では多くの噴砂、地盤の亀裂等が見られた。写真①-1に示す民宿は不等沈下等により、壁、床等に被害を受けている。この民宿の庭のすぐ裏手では水が湧き出しており、常時から地下水位が高い（ほとんど地表面）ものと考えられる。

写真①-1 赤井川 民宿の被害, 中央部が液状化により沈下した。

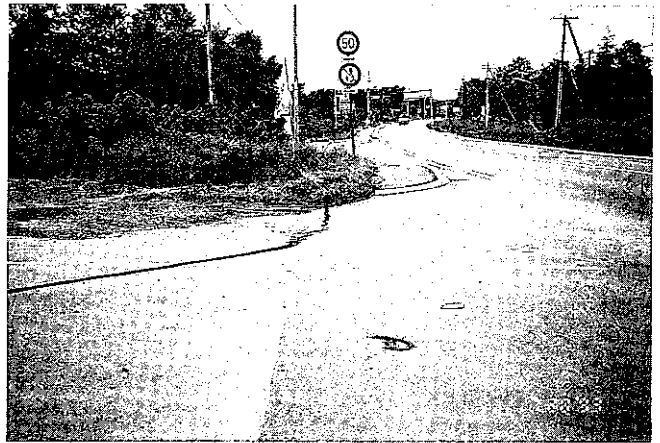
写真①-2 国道5号赤井川付近, 道路の波打ち

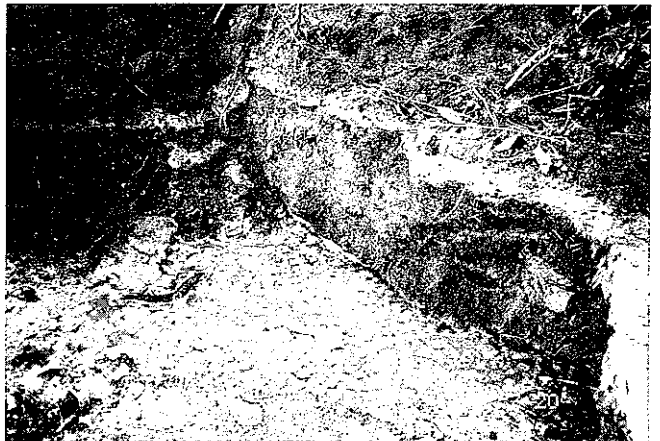
民宿の裏手（西側）のペンション「小さな家」の庭では噴砂が著しく、建物の基礎に亀裂が入っていた。このペンションの庭では、たまたま千葉県地盤環境研究所の楡井室長がいくつかのトレンチを掘って液状化の状況を調査中で、幸運にも我々も地表面下の状況を観察することができた。トレンチの状況を写真①-3、4および図-5.1.3に示すとともに、図-5.1.3にはいくつかのトレンチから推定される大まかな地盤の状態を示す。トレンチ調査により、噴砂の経路を明確に見ることができる。

写真①-4 同左, 孔内の様子, 噴砂の上昇してきた経路がわかる。

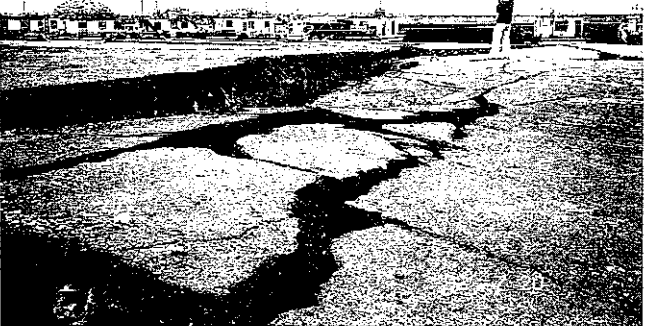
写真①-7 森漁港, 岸壁背面地盤の亀裂・沈下

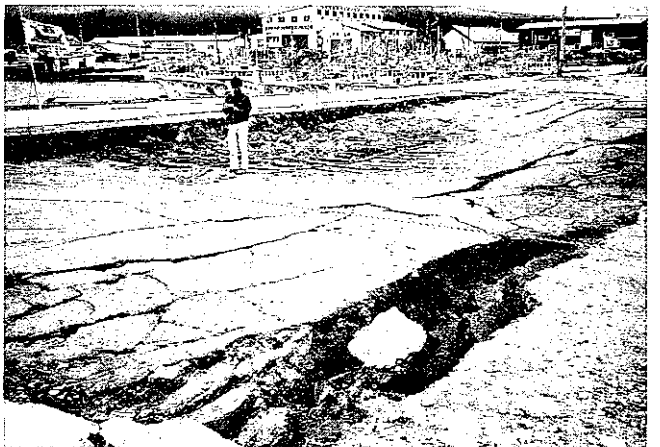
写真①-8 同左

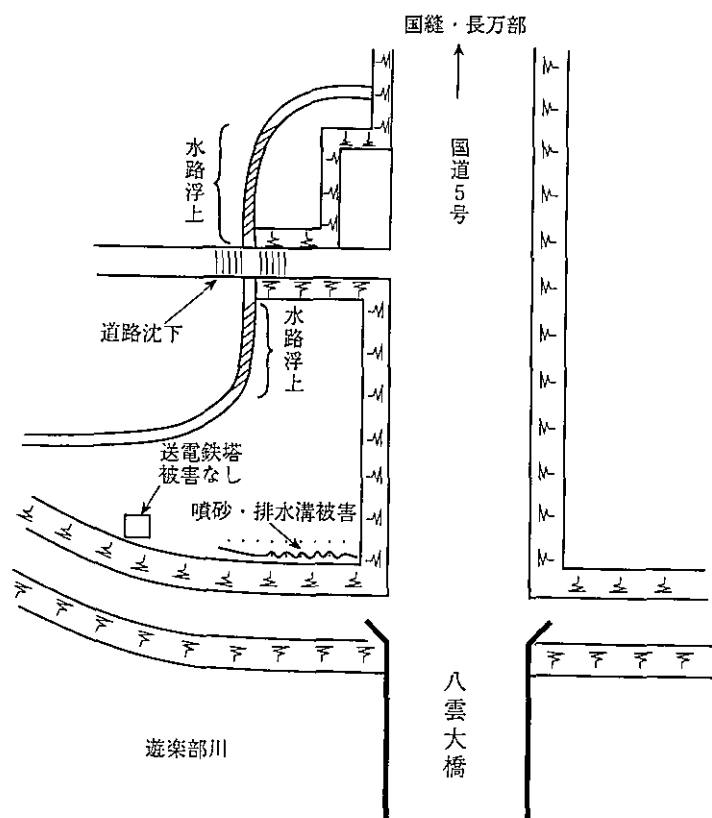
図-5.2.2 遊楽部川左岸・水路浮上等の状況

国道5号が八雲町市街を抜け，遊楽部川を渡った箇所では若干の被害が見られた。この状況を図－5.2.2に示す。国道5号の八雲大橋取付部（左岸）は若干沈下していた（写真②－1）。左岸の堤防は改修中であつたと考えられるが，国道の盛土と直交する部分の法尻で噴砂が見られた。しかし，堤防自体は特に被害を受けていないようであった。

この箇所では興味深かったのは写真②－2に示す農業用の用水路の浮上である。道路をはさんで約100m区間で水路が数十センチ浮上していたが，水路周辺には水路から排出した砂が置かれており，周辺地盤が液状化し，水路を浮上させつつ，目地から砂が水路内に流入したものと考えられる。水路は写真②－2に見られるようにガタガタであるが既製品と考えられるU字ブロック間はボルトで連結されていたため，致命的な被害とはなっていない。

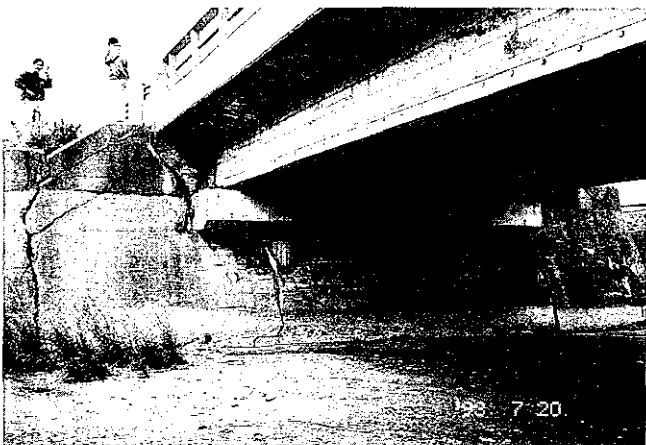
八雲町山崎では、国道5号の山側（西側）集落で民家および納屋等の被害があった（図-5.2.1，写真②-3，4）。正確には調べていないが，数件の民家等に被害があったようである。この地区では特に噴砂等は見られなかったが，国道5号山崎橋（単純2径間，パイルベント式橋脚，橋台）では，橋台周辺の無筋の護岸（ないしは盛土の保護工）が写真②-5に示すように割れていた。取付の盛土には沈下が生じている。橋台，橋脚に被害は見られないが，橋台部の主桁下面のコンクリートが若干剝離していた（写真②-6）。

写真②-5 国道5号山崎橋、橋台周辺護岸の亀裂

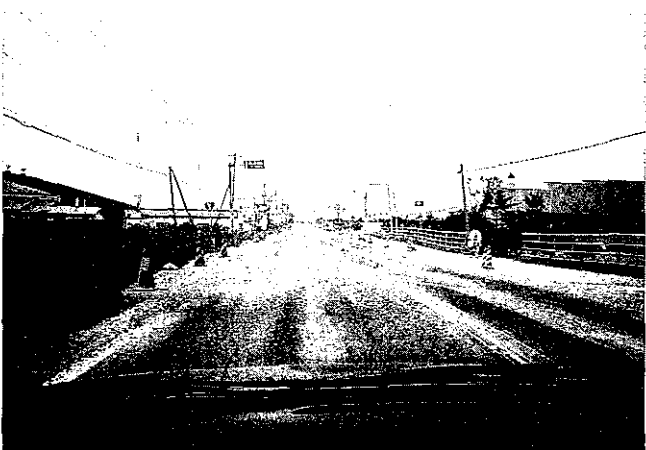
長万部町豊津から同大浜に至る国道5号線は，各所で沈下，波打ち等の変状が発生していた（図-5.3.1）。また，路側の電柱が傾斜している。これらの状況を写真③-1に示す。

写真③-1 国道5号 黒岩～豊津間不等沈下（復旧工事中）

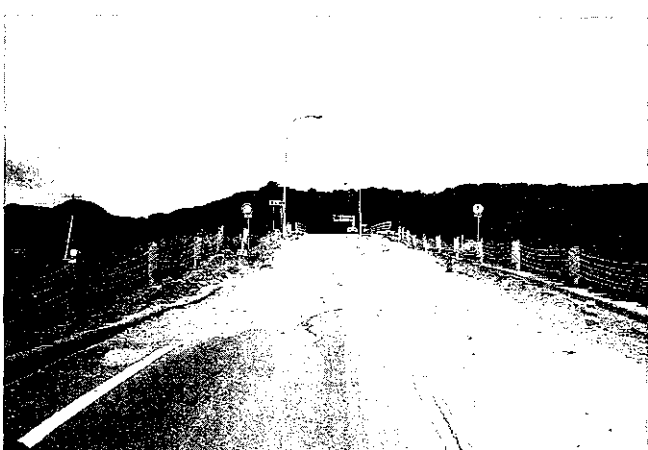
国道230号国縫跨線橋の取付盛土は，図-5.3.2および写真③-2に示すように，沈下ならびに側方にすべっていた。沈下量は約80cm，横方向への移動は3m程度であった（東側）。この盛土の高さは，鉄道の建築限界から考えて8m程度であると考えられる。

写真③-2 国道23号 国縫跨線橋取付け橋の沈下

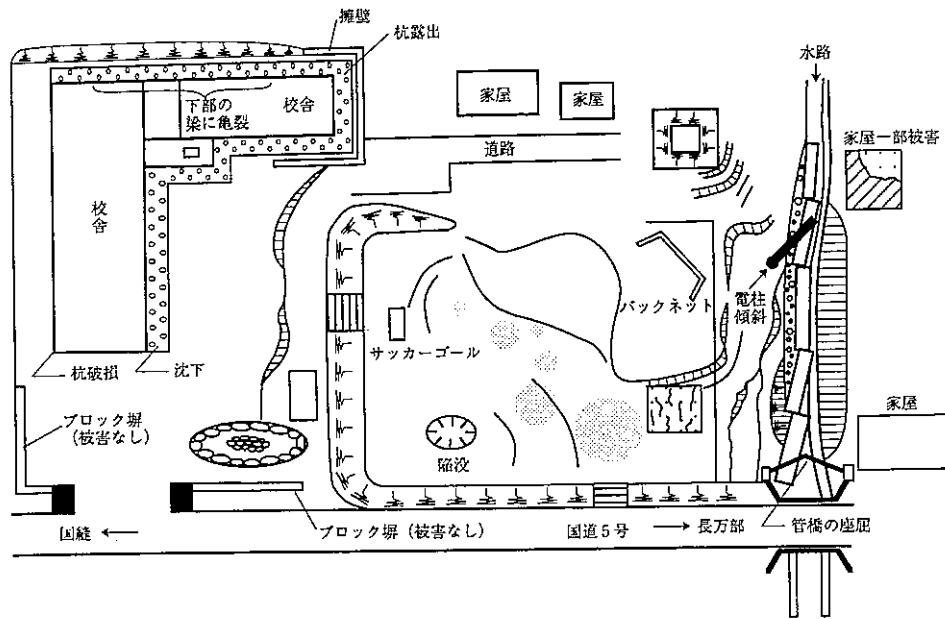
図－5.4.2 長万部町立中の沢小学校 液状化による造成地盤の被害

中の沢小学校は盛土造成地に最近建築されたものであるが、校庭には多数の噴砂、亀裂が発生し、また校舎部の盛土も校庭に向かって、すべっている（写真④－1～6）。この状況を図－5.4.2にスケッチで示すが、このスケッチの建物の位置、形状等はあまり正確ではない。

すべりは、図－5.4.2に示すように校舎から始まり、校舎からグランドに至る盛土は大きく沈下している（写真④－4）。また、北側の水路周辺では北側へのすべりが大きく、水路を完全に破壊している（写真④－2, 3）。このため、この水路に架かっている管路（水道？）が、完全に座屈している（写真④－2の右手に見えている）。

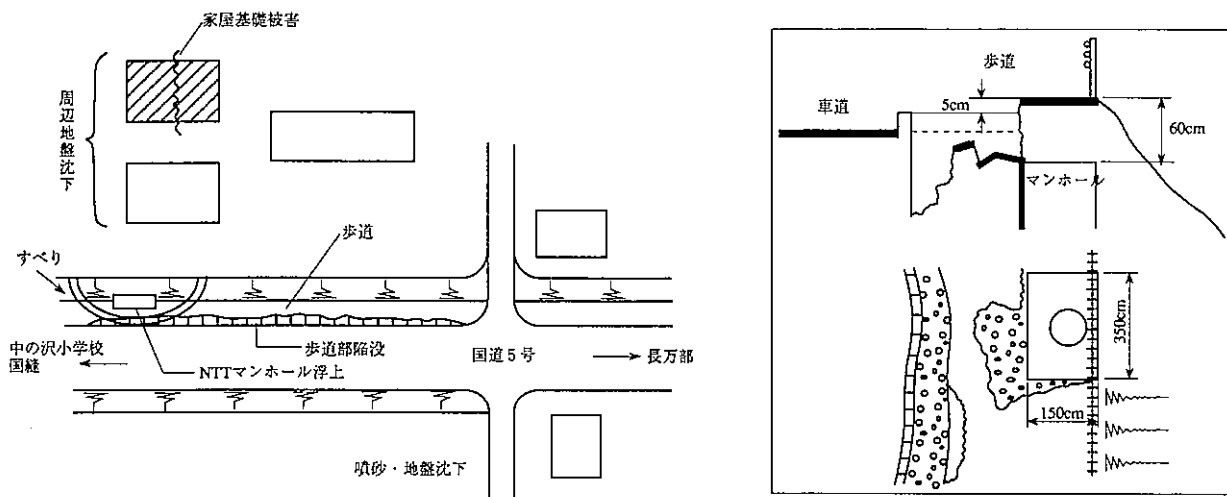
図－5.4.3 長万部町中の沢国道5号歩道のNTTマンホールの若干の浮上（5cm程度）および周辺の被害

中の沢小学校から国道5号をやや北に行った部分では、国道の歩道部が1 m程度陥没し、周辺の地区は液状化により家屋、水道管等に被害を受けている。図－5.4.3にこの地区の状況を示しているが、歩道に設置されていたN T Tのマンホールは車道（ほぼ異常なし）にくらべ5 cm程度は浮上がっている。ただし、このマンホールの部分は側方に大きくすべっており、これが液状化による浮上がりか否かは定かではない（写真④－7, 8）。

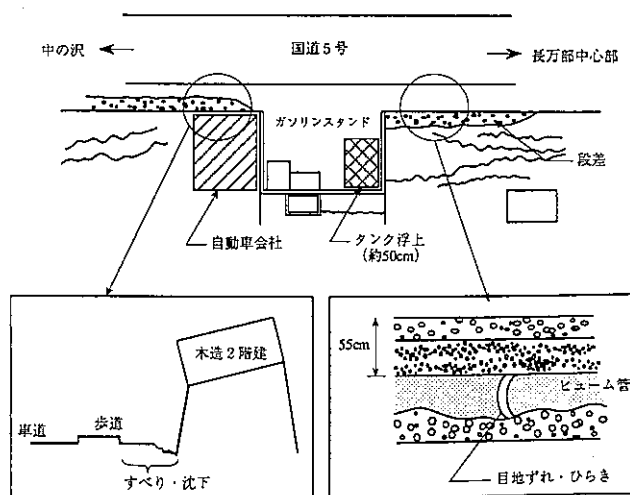
図－5.4.4 長万部町 大浜・国道5号沿いのガソリンスタンド等の被害

国道5号線沿いの大浜地区から長万部町市街地に至る地区においても、中の沢地区と同様の被害が発生した（図－5.4.1）。大浜地区では、図－5.4.4に示すように国道の両側（海側）の被害が大きく、道路周辺の地盤が海側にすべり出し、全体に沈下している。このため、道路沿いのガソリンスタンド、木造家屋が大きな被害を受けている（写真④－9～11）。ガソリンスタンドは地盤のすべり、沈下に加えて地下のタンクが浮上している。浮上量はおおよそ50cm程度であった。

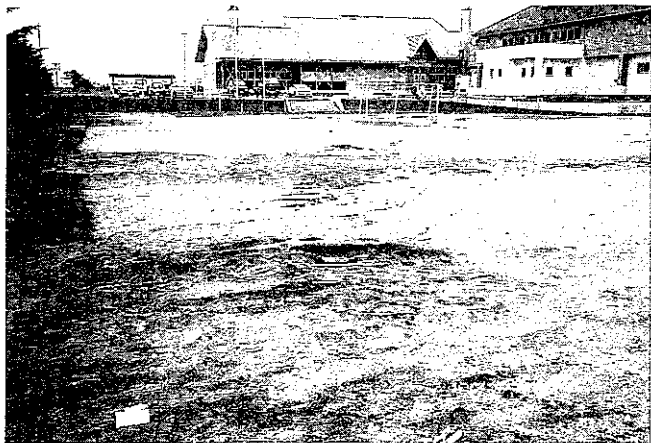
写真④-1 長万部町立中の沢小学校グラウンドの大規模な亀裂噴砂

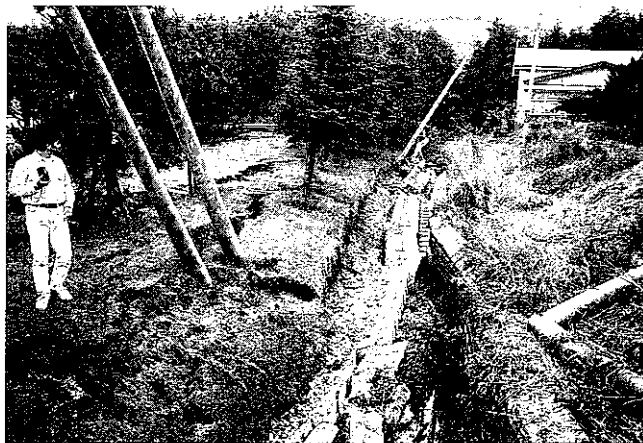
写真④-2 中の沢小学校敷地北側の水路崩壊

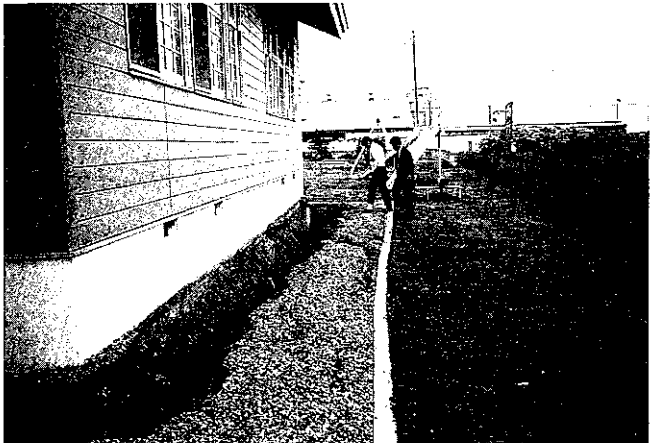
中の沢小学校の校舎の南側（平屋）部分の地盤の沈下状況を写真④－5に示すが、この部分の一連の基礎杭は写真④－6のように破壊されている。また、杭は北側へ傾いており、地盤が全体に北側へすべり、杭をこのようにせん断破壊させたものと考えられる。

写真④-5 中の沢小学校校舎裏側の沈下(写真奥が国道5号、この部分の杭は破損、傾斜している。右写真)

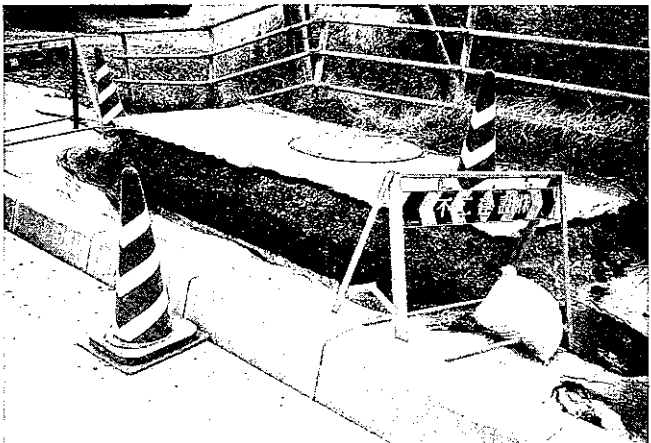
写真④-7 国道5号中の沢周辺NTTマンホールの若干の浮上  
(周囲地盤が沈下しているため、浮上量は推定で約5cm)

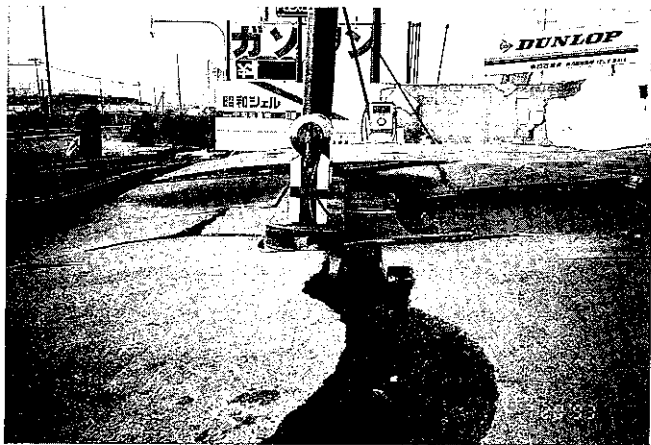
写真④-9 大浜地区 ガソリンスタンドの被害（亀裂・沈下・タンク浮上）

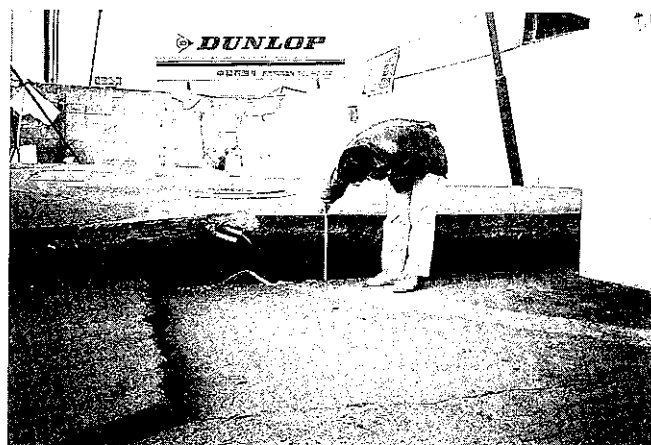
写真④-10 ガソリンスタンドタンクの浮上（約50cm）

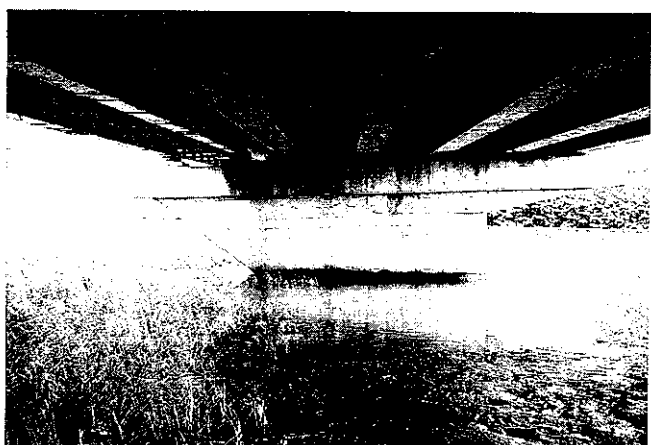
長万部町国道37号の長万部橋は5径間のP C桁橋であるが、4基の橋脚が1.7～3.9 cm上流側に沈下する形で傾斜した（写真④－12）<sup>6)</sup>。これに伴い支承部、桁端部等で若干の被害を受けている。文献<sup>6)</sup>によると、この橋脚の基礎はφ 6.2m、高さ8 mの井筒基礎である。この橋は、本橋（車道部）に追加する形で上流側に歩道橋（1976年完成）が設けられており、常時偏心荷重を受けている。橋脚周辺は著しい噴砂があり、この傾斜は上記の偏心荷重および液状化により発生したものと考えられる。

写真④-12 国道37号長万部橋橋脚の傾斜（左側、上流側に沈下傾斜している）

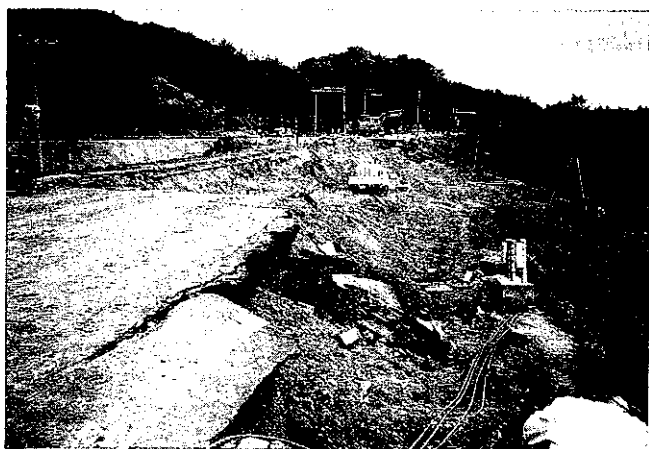
写真⑤-1 国道5号 長万部町知来地先盛土の斜面崩壊

長万部町市街から国道5号線を10km程度北上した知来において国道の盛土が崩壊した（図-5.4.1）。この状況を図-5.5.1および写真⑤-1～3に示す。盛土の高さは5～7mで約100mの区間が崩壊した。新聞報道によると、この盛土崩壊に大型トラック2台、タクシー1台がまき込まれたが、運転者は幸い軽い怪我ですんだとのことである。なお、国道と並行する鉄道盛土（JR北海道函館本線）も被害を受けたが、国道に比べると被害は軽かったようである。

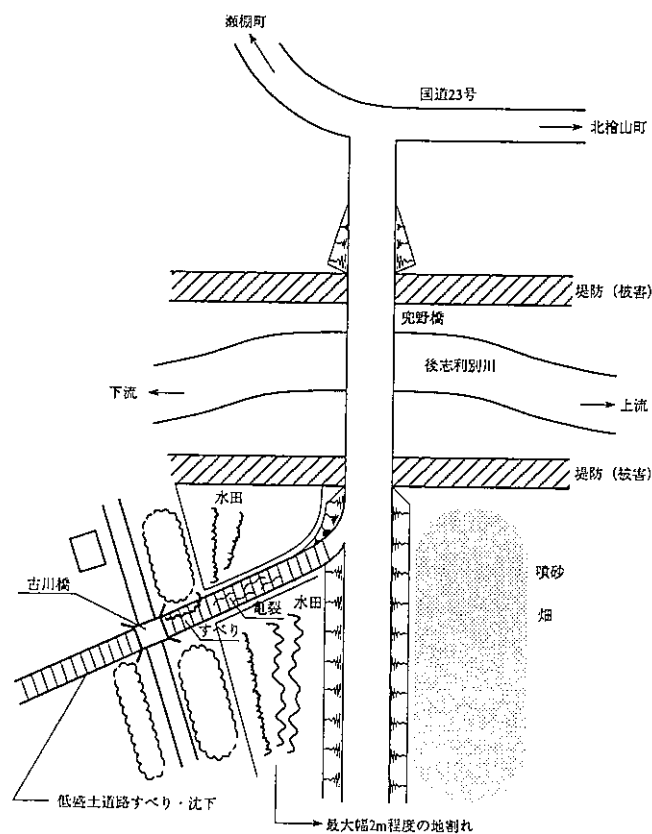
図－5.6.2 北檜山町兜野 兜野橋周辺の道路被害，水田の地割れ

図-5.6.2に兜野橋周辺の地盤の変状の様子を示す。図のように低盛土の道路が沈下し（写真⑥-3）、周辺の田には幅2mにも及ぶ亀裂が入っていた（写真⑥-4）。この亀裂から、水田は旧河道と思われる沼に向かって、おそらく数メートル移動したものと考えられる。なお、兜野橋、古川橋には特に被害はなかった。後志利別川の液状化および地盤変状については後日、改めて調査を行っており、このような変状は今金市街から河口にわたって連続して発生していることがわかっている。この調査結果については別途報告したい。

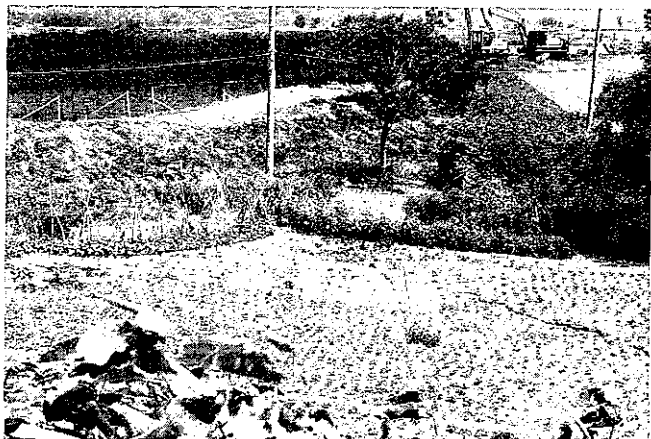
写真⑥-1 北檜山町 後志利別川堤防の被害（手前が沈下している。後方は応急復旧中。右手前の畑の地盤に亀裂が入っている）

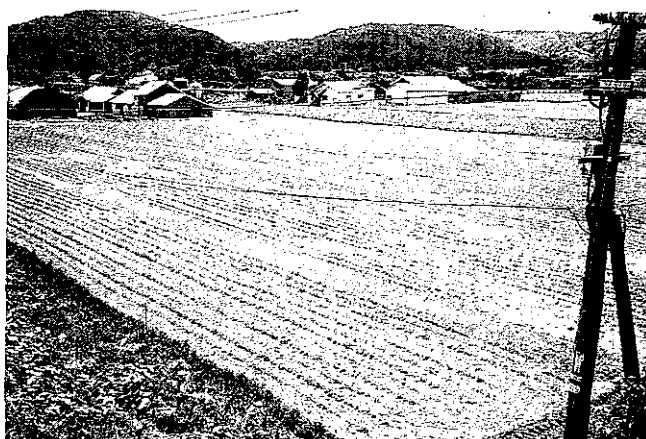
写真⑥-2 兎野橋付近、左岸側堤防背面の水田における大規模な噴砂

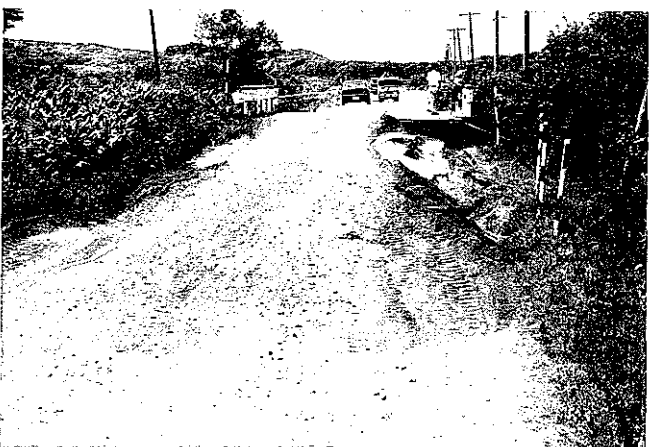
写真⑥-3 古川橋取付け部の崩壊・沈下

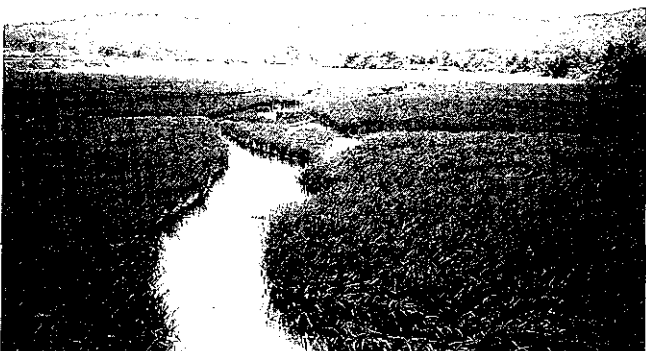
写真⑥-4 古川橋付近の水田における大規模な亀裂

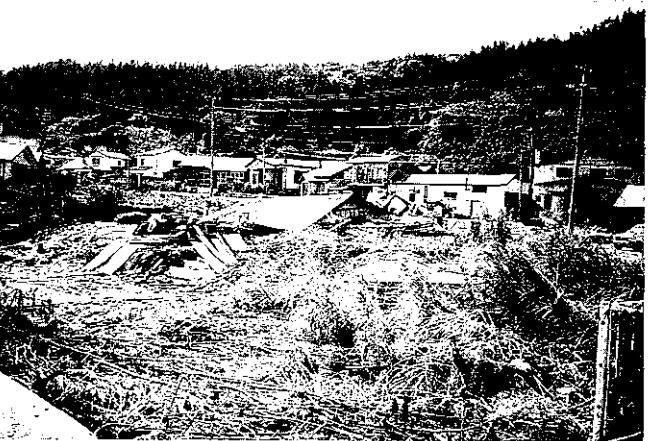
写真⑦-1 大成町 津波による被害

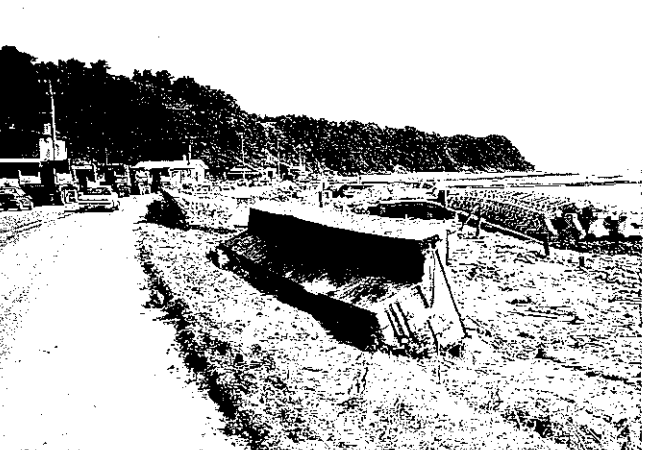
写真⑦-3 津波による堤防の決壊

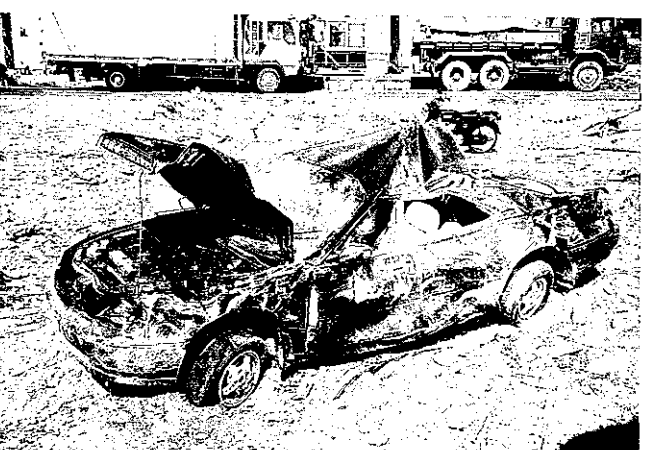
写真⑦-4 津波により大破した乗用車

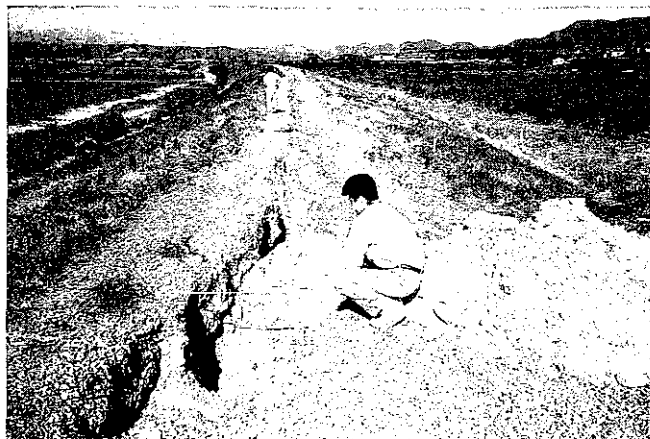
写真⑧-2 厚沢部川右岸側堤防の亀裂

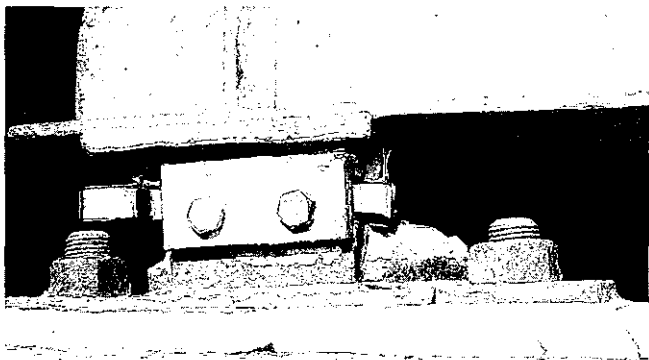
柳崎橋では、右岸側橋台支承部のストッパーが切損していた（写真⑧－3）。また、左岸橋台部では支承部に異常はないものの落橋防止構造が、おそらく上部工の動きにより座屈変形していた（写真⑧－4）。

写真⑧-3 柳崎橋右岸側橋台支承部ストッパー切損

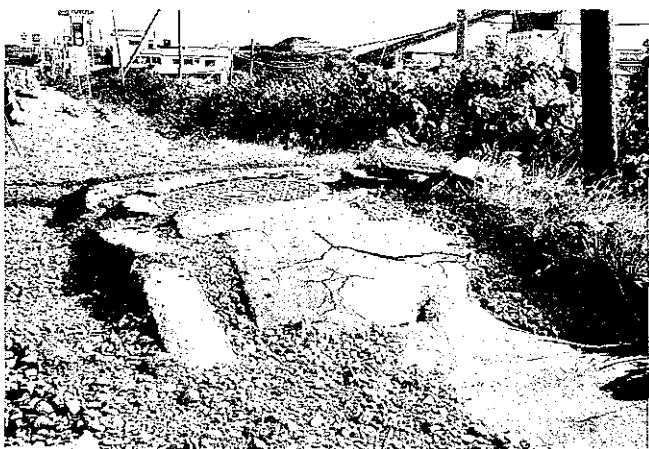
柳崎橋左岸の取付盛土は沈下しているが、この盛土において写真⑧－5に示すようにN T Tのマンホールが突出していた。また、近くのパチンコ屋の浄化槽も地表から10cm程度突出していた。

写真⑧-5 柳崎橋左岸側取付部におけるNTTマンホール突出  
(周囲地盤の沈下か?)

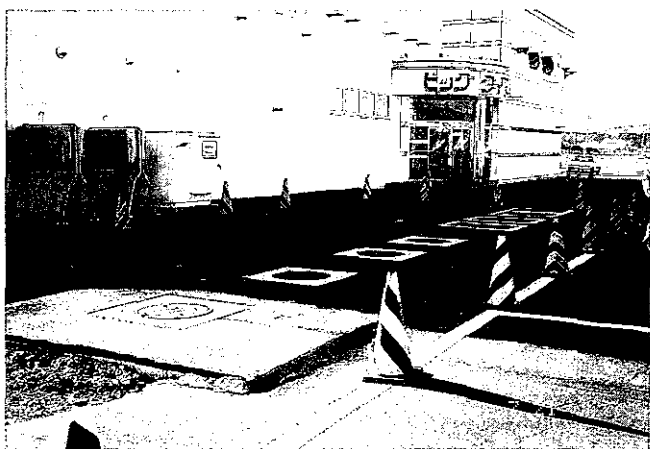
写真⑧-6 国道 229号と国道 227号交差点付近のパチンコ屋の  
浄化槽の浮上

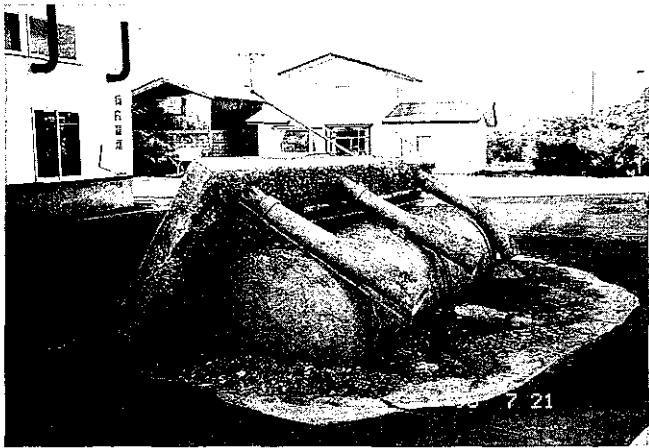
上記のマンホール、浄化槽の突出は液状化による浮上か、周辺地盤の沈下によるものか定かでないが、国道のすぐ東側の発泡スチロール工場の重油タンクは明らかに液状化により浮上したものである。このタンク浮上の様子を図－5.8.4、写真⑧－7、8に示す。このタンクは、直径1.9m、長さ8m程度のもので、ヒューム管に鉄線を入れてコンクリートで中づめされた6本の杭があったが、完全に浮上し、おそらくその後傾斜した。なお、このタンクのすぐ横の工場（鉄骨構造）は、窓枠等に若干の変状があったが基礎も含め、ほとんど被害を受けていない。

写真⑧-7 発泡スチロール工場の重油タンク(直径約1.9 m, 長さ  
約8 m)の浮上

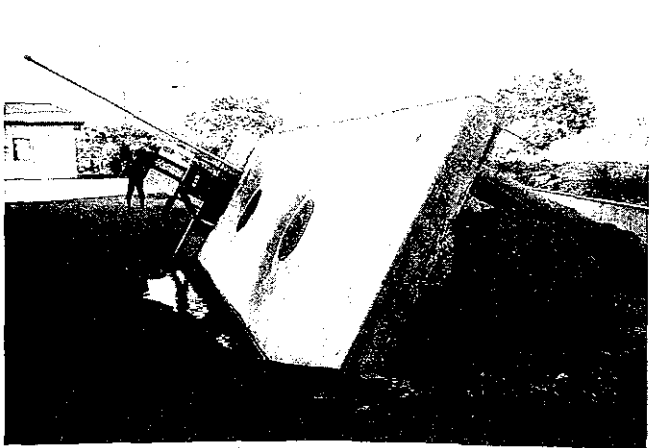
写真⑧-8 同左, 地下水位が高い(約GL-50cm)

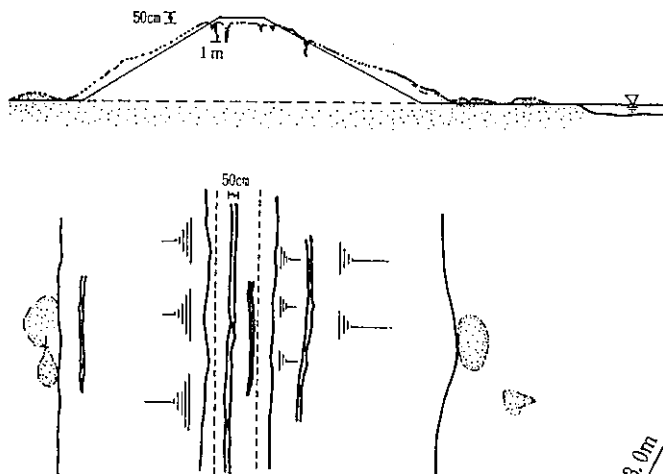
図－5.8.3 厚沢部川  
右岸側堤防の被害状況

国道229号は厚沢部川右岸地域で約400mにわたって路面が波打つような被害を受けている（写真⑧－1）。また、柳崎橋両側の取付部では盛土の沈下による段差が発生していた。厚沢部川右岸の堤防の被害状況を写真⑧－2に示す（図－5.8.3）。

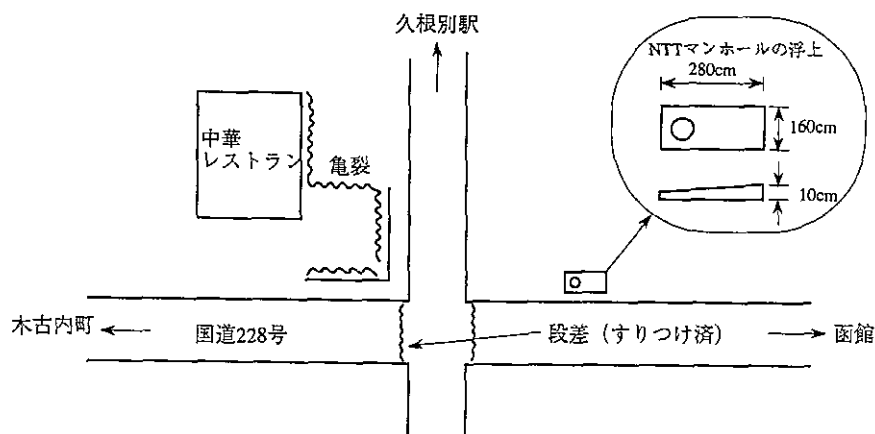
図－5.9.2 上磯町、久根別駅付近マンホールの浮上（写真⑨－5）等

写真⑨－1～4に上磯町の被害の状況を示す。この内、久根別駅付近の道路および周辺の段差、亀裂、NTTマンホールの浮上の状況を図－5.9.2に示している。

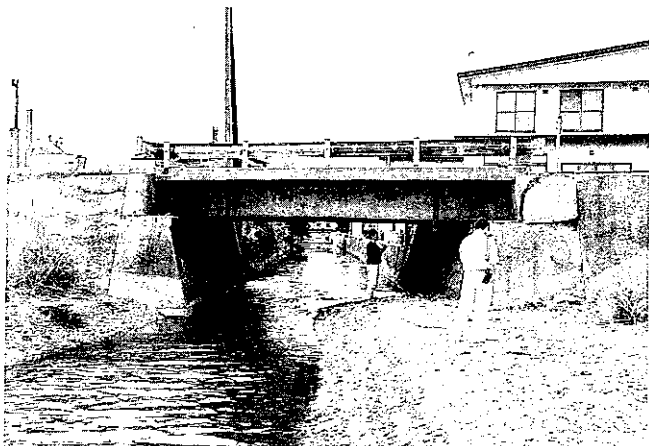
写真⑨-1 上磯町国道 228号 新古川橋橋台部の被害

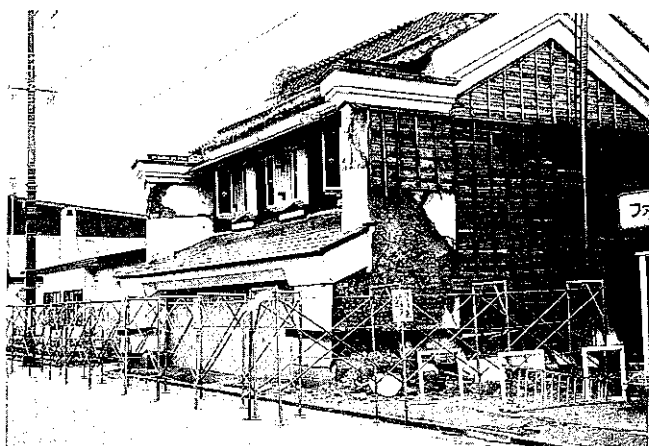
写真⑨-2 飯生3丁目 土蔵の被害

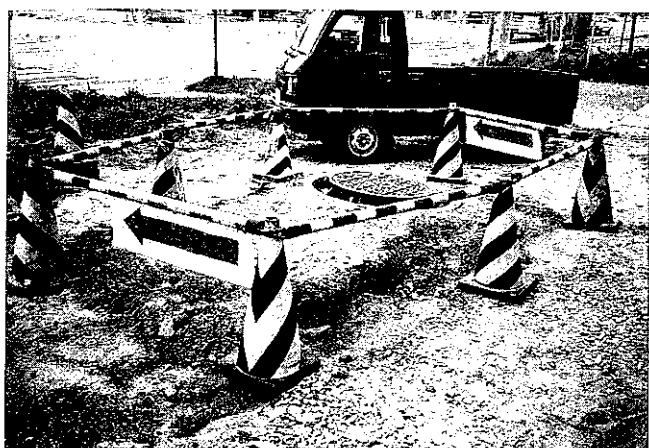
写真⑨-3 久根別2丁目 国道 228号脇のNTTマンホール浮上

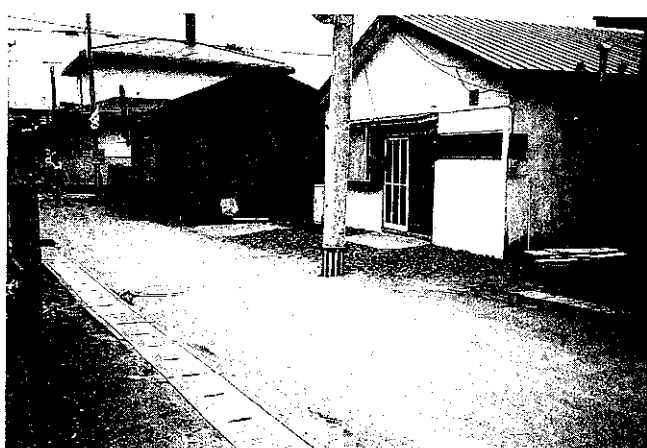
写真⑨-4 七重浜1丁目 電柱の沈下

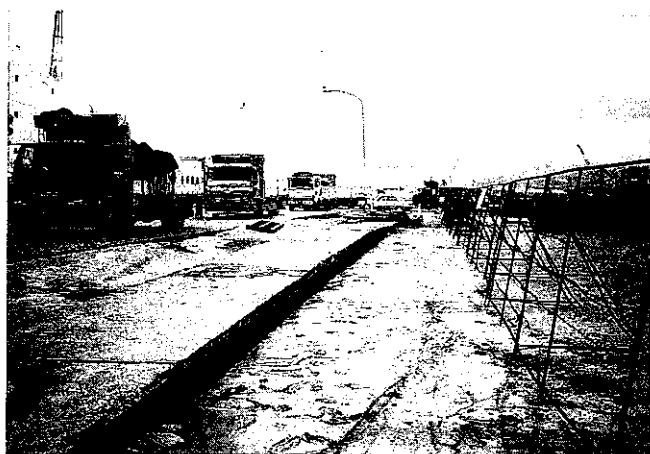
写真⑩-1 万代埠頭、地下ダクトの浮上

万代埠頭は北埠頭とともに最も噴砂が多かったように見えた。万代埠頭において集められた噴砂の様子を写真⑩－2に示すが、このような山がいくつか見られ、この砂の量は背面地盤の沈下として表われているはずである（ただし、岸壁から海に流出した砂があったかも知れない）。万代埠頭では、また写真⑩－1に示すように地下カルバートが浮上していた。これとほぼ同じダクトの浮上は、1968年十勝沖地震において中央埠頭横（日清製粉の近く）でも発生している。

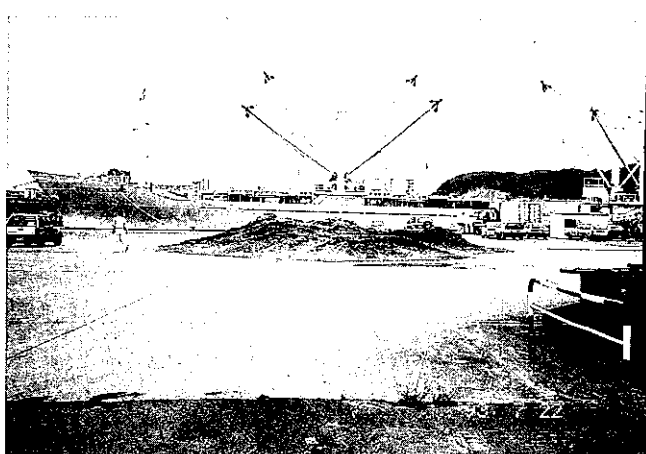
写真⑩-2 同、寄せ集められた噴砂の山

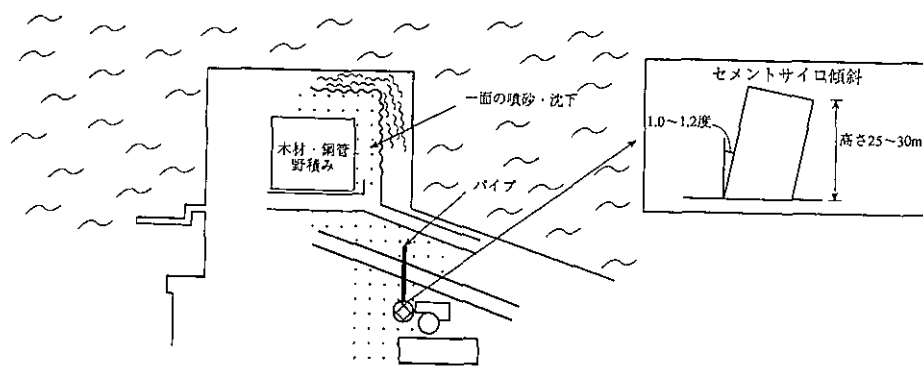
図－5.10.2 函館港北埠頭の被害とセメントサイロの傾斜

北埠頭の状況を図－5.10.2に示す。北埠頭は1968年十勝沖地震でも最も大きな被害を受けた箇所であるが（当時、北浜埠頭）、今回の地震でも岸壁背面地盤は一面の噴砂で覆われ、多くの地割れが発生していた（写真⑩－3）。また、埠頭背面のセメントサイロ（高さ25～30m）が若干傾斜していた（写真⑩－4）。

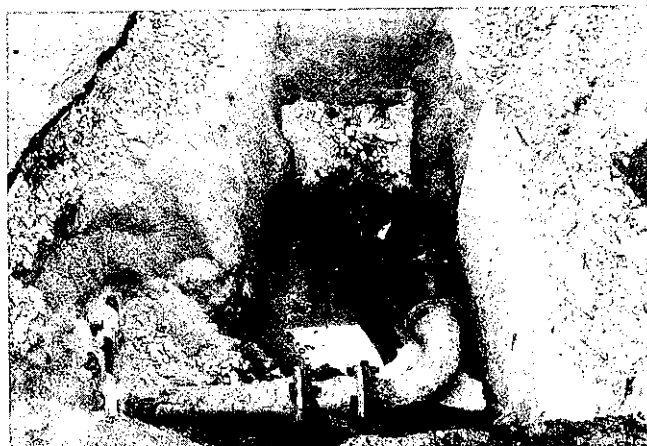
我々が調査した時点で水道管および給油管の復旧工事が行われており、掘削溝を見ることができた（写真⑩－7、8、図－5.10.3）。水道管（おそらくフェリーに給水する管）は口径100mm程度の铸铁管で3箇所の掘削溝で被害を受けていたものと思われる（ただし、どのような被害かはわからなかった）。給油管は敷地内の石油タンクから岸壁に向かって延びているが、管を防護するコンクリートのボックスは20cm程度ずれているものの、管（鋼管）自体には被害はないようであった（写真⑩－8）。

写真⑩-7 東日本フェリーターミナル, 復旧工事中の給水管 (1CP φ100)

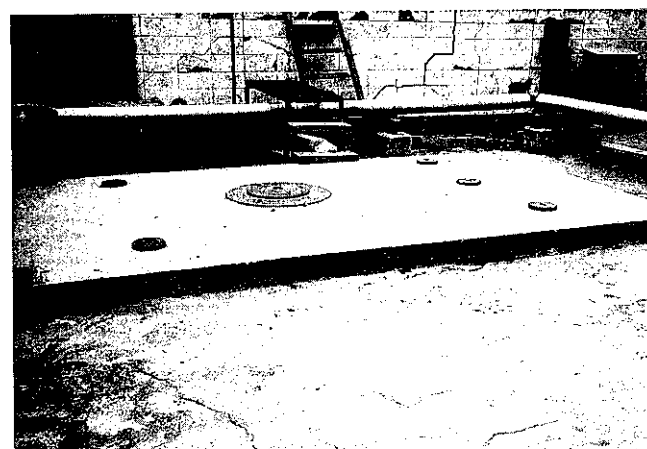
写真⑩-9 同, コンクリートボックスの浮上

写真⑩-9に東日本フェリーターミナルの最奥部のコンクリートボックスの浮上の状況を示す。このすぐ隣に石油タンクがあり、周辺に大量の噴砂はあるが、タンク自体に被害はないようであった(写真⑩-10)。ただし、このタンクの防護壁は亀裂が入り、周辺の地盤も沈下していた(写真⑩-11)。

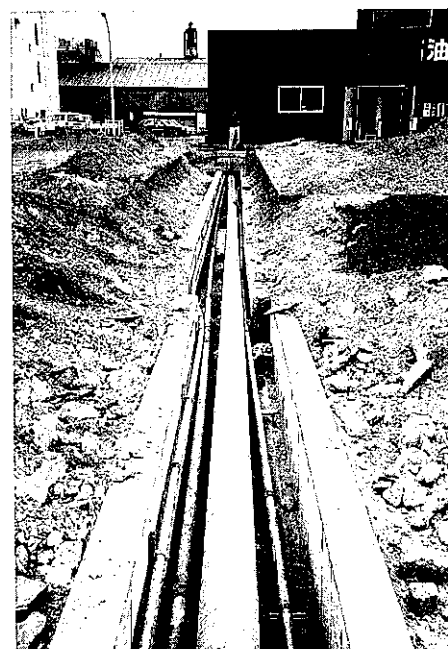
写真⑩-8 同, 送油管埋設ボックスの被害  
送油管本体の被害はない。

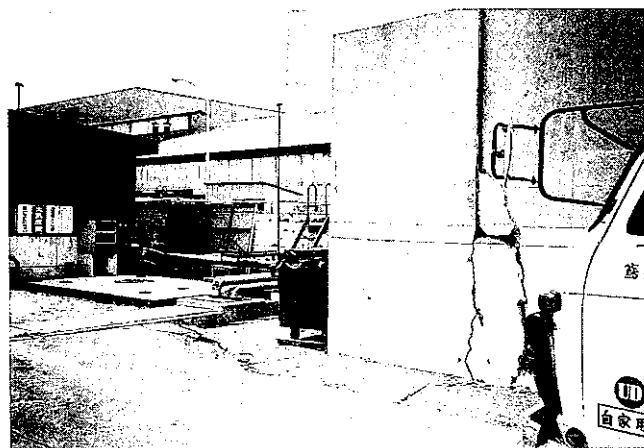
写真⑩-11 同, 石油タンク (写真⑩-10) 防護壁の亀裂, 周辺地盤の沈下 (後方に写真⑩-9のコンクリートボックスが見える)

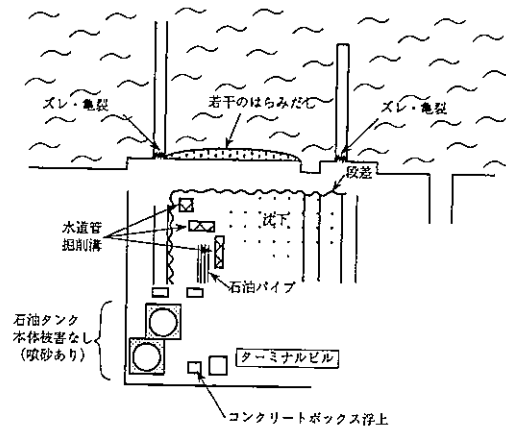
図-5.10.3 函館港東日本フェリーターミナルの被害

函館港の北側に位置する東日本フェリーターミナルでは、やはり岸壁背面の地盤が沈下するとともに、前面の岸壁に若干のはらみ出しが見られた。この状況を図－5.10.3、写真⑩－5、6に示す。
