# **兵庫県南部地震 液状化と水道管被害**

**日本技術開発(株)**

# 兵庫県南部地震での被害 状況（液状化、流動化）

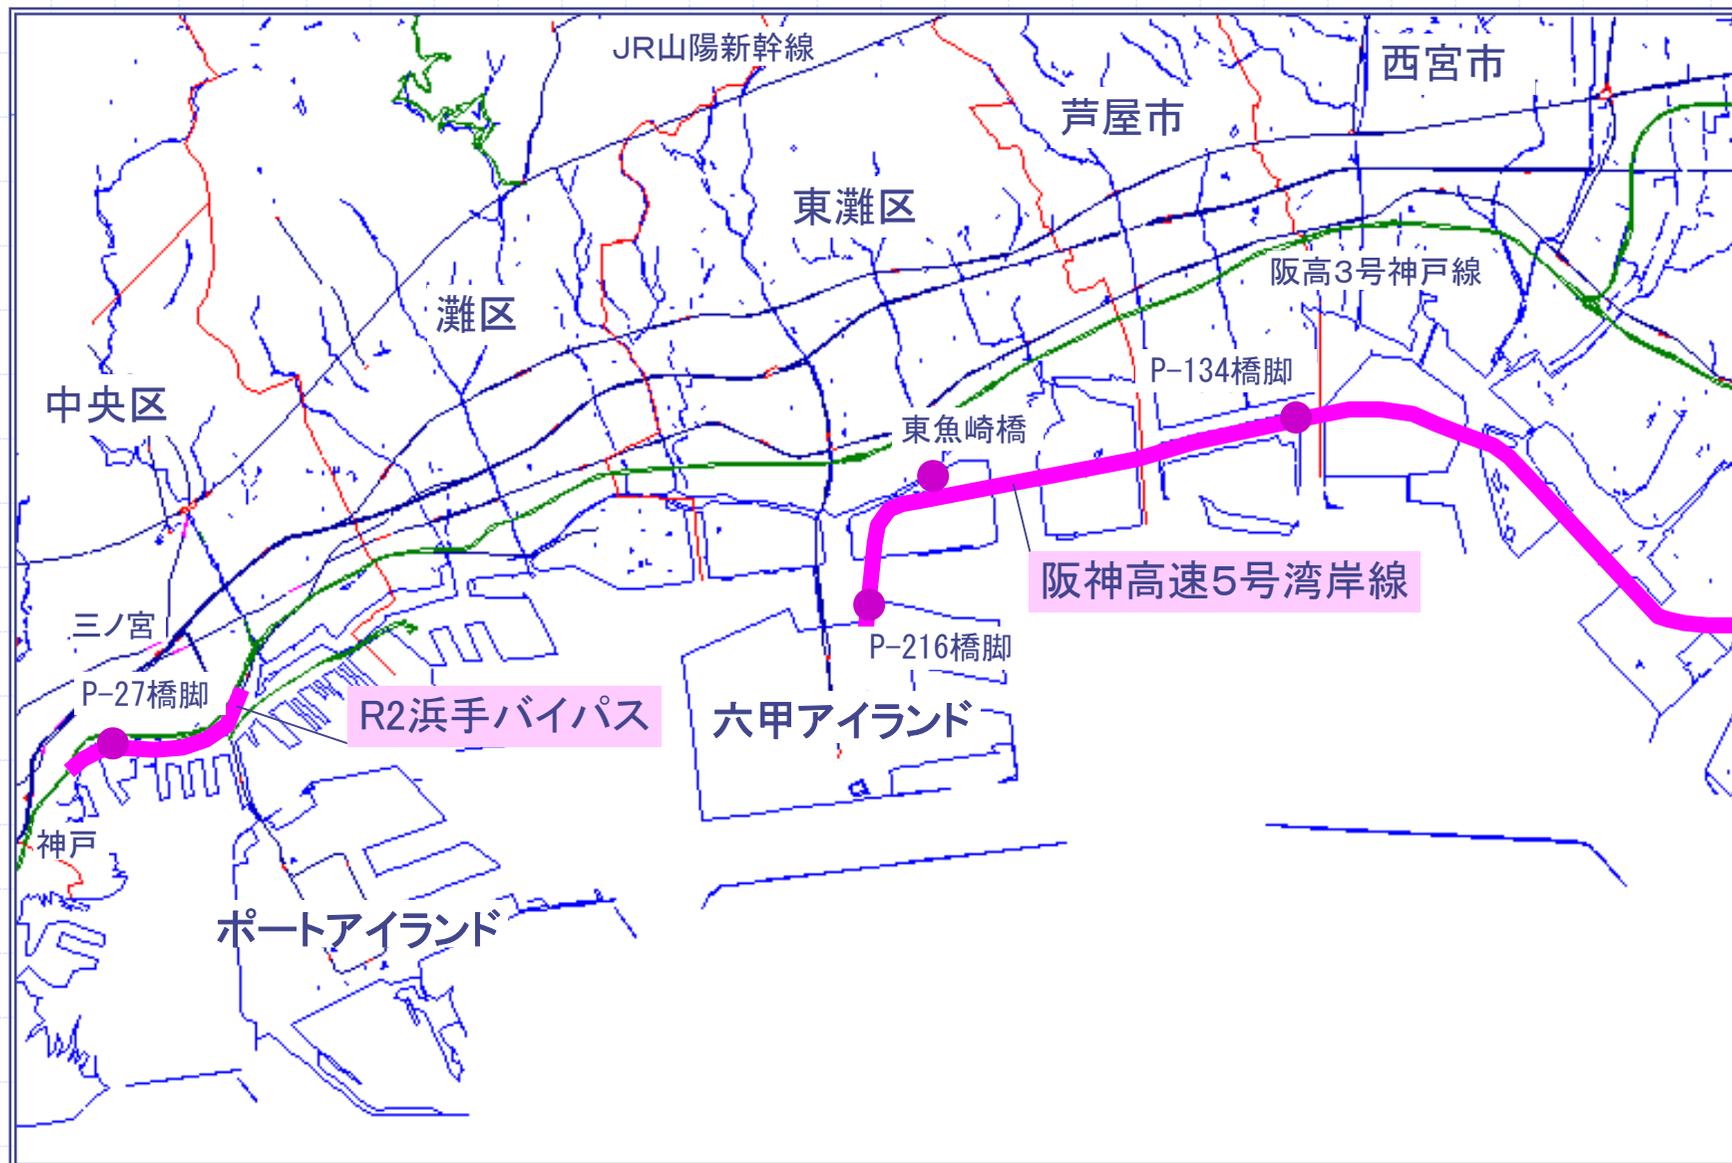
# 臨海部における流動化による被災橋脚

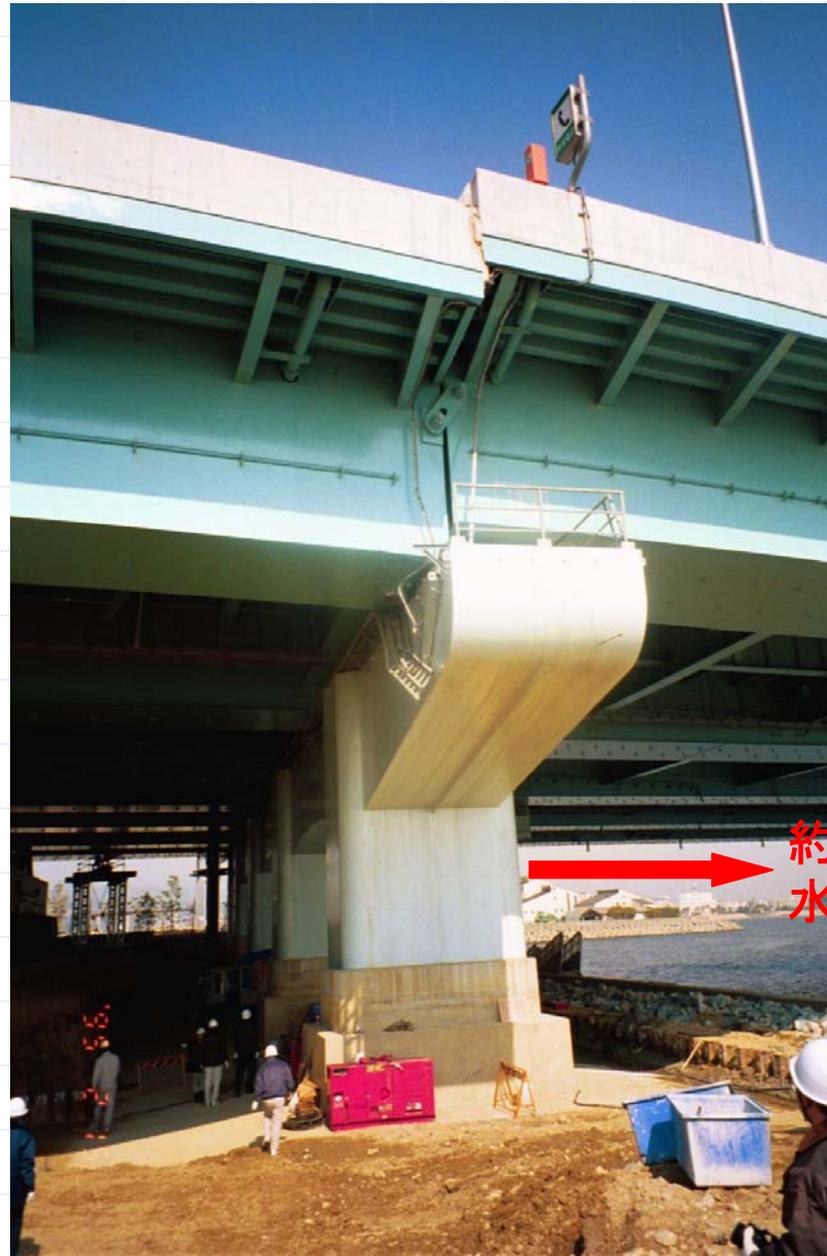
# 被害事例⑤

阪神高速道路5号湾岸線の流動化による被害  
(新夙川橋、P134橋脚)

約1m  
水路側に移動

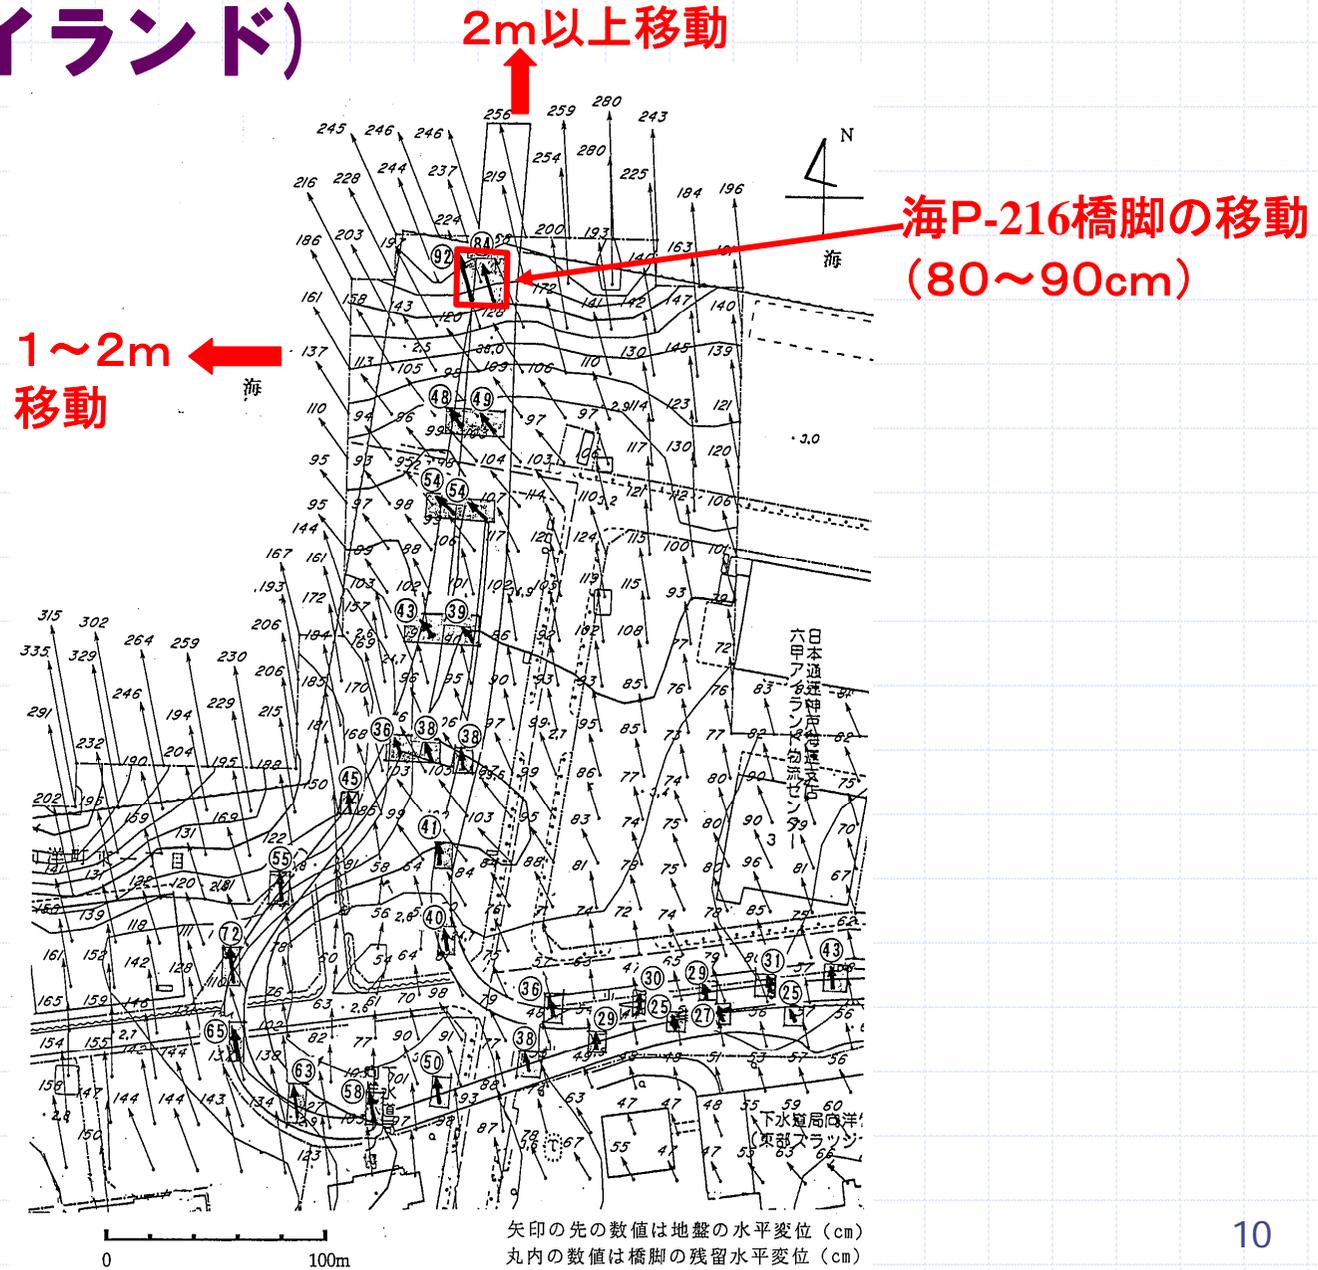
# 地盤流動量と橋脚の残留変位の状況 (六甲アイランド)

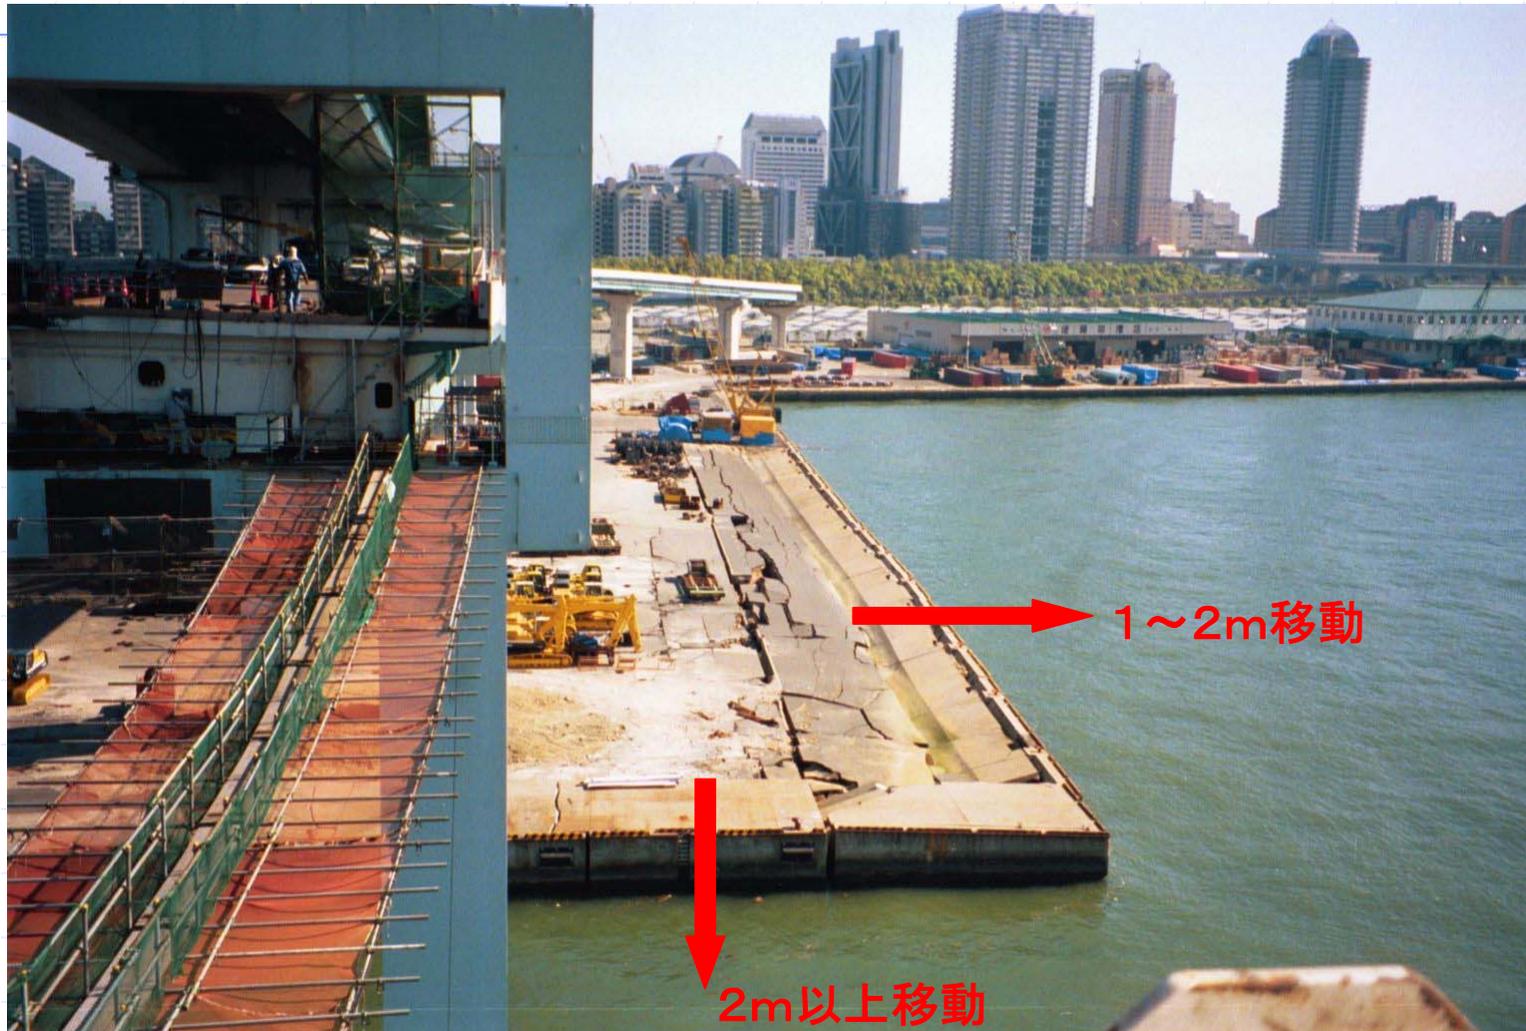
# 被害事例⑥

六甲アイランド大橋南詰部護岸の被害状況

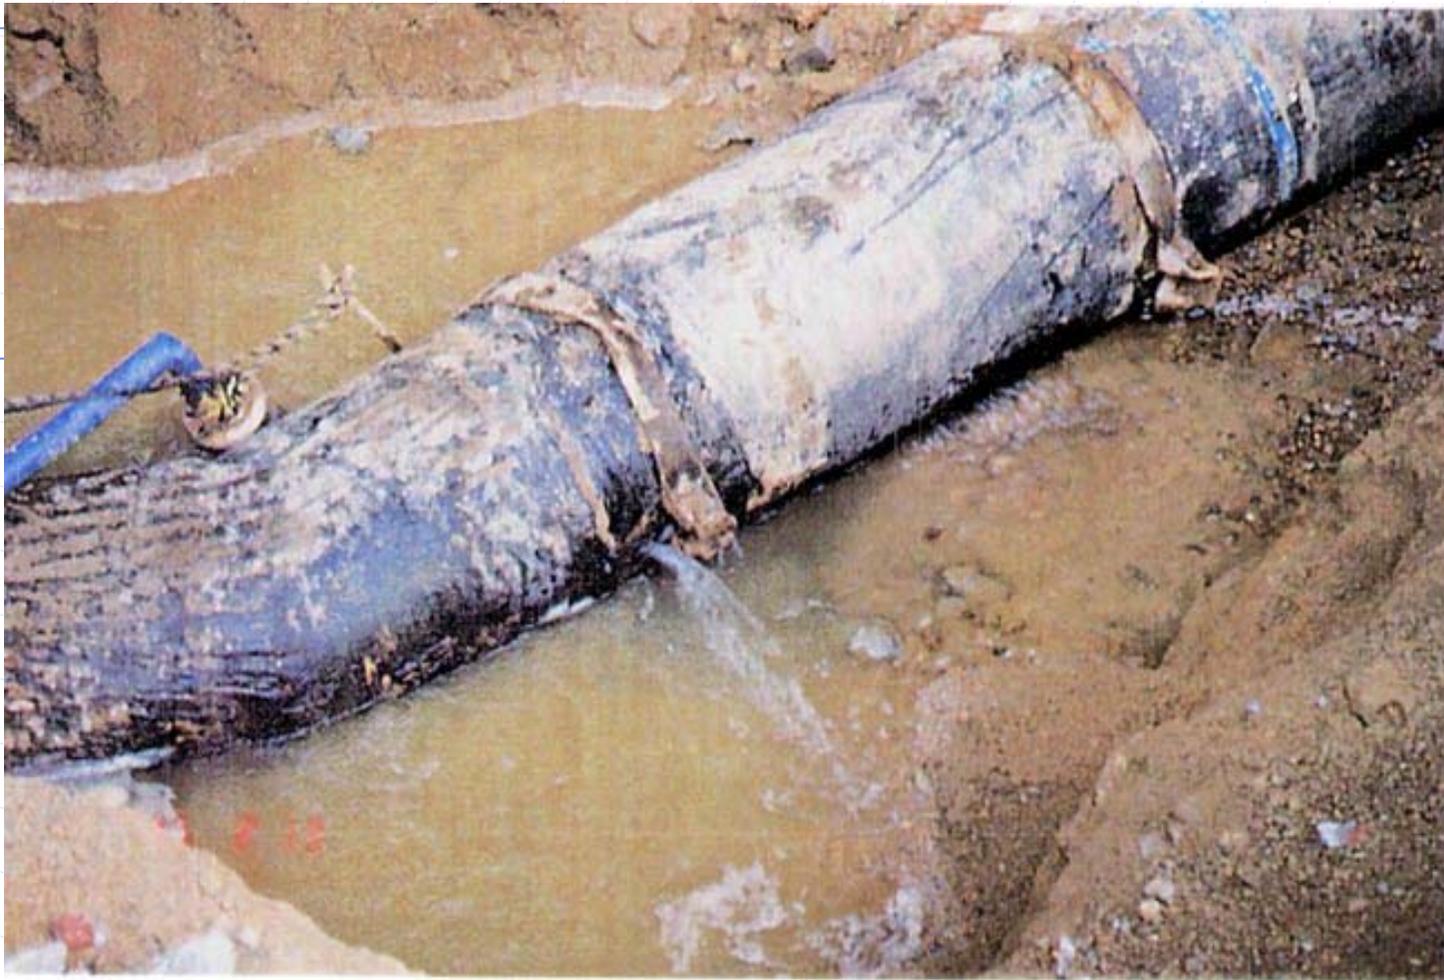
## 流動化と配水管被害

液状化発生地域の被害例

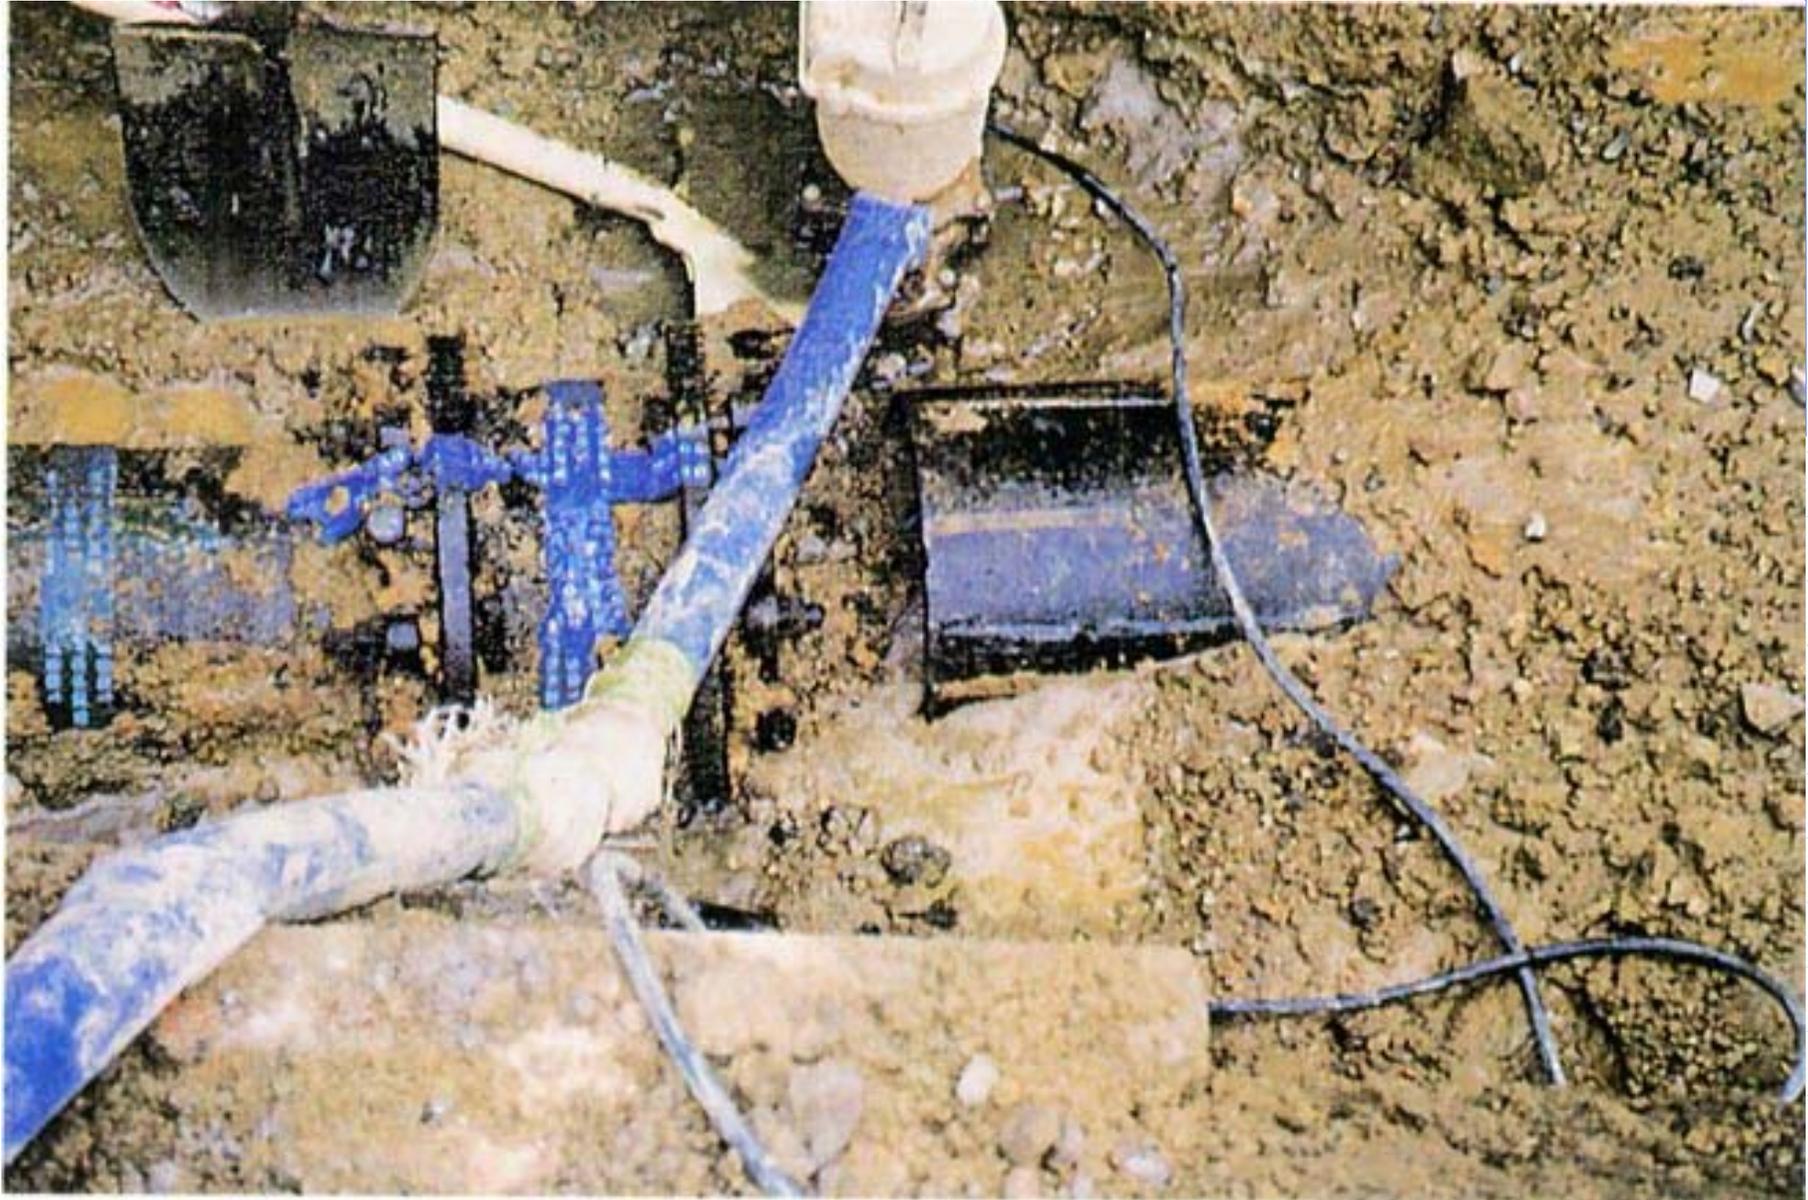
液状化発生地域の被害例

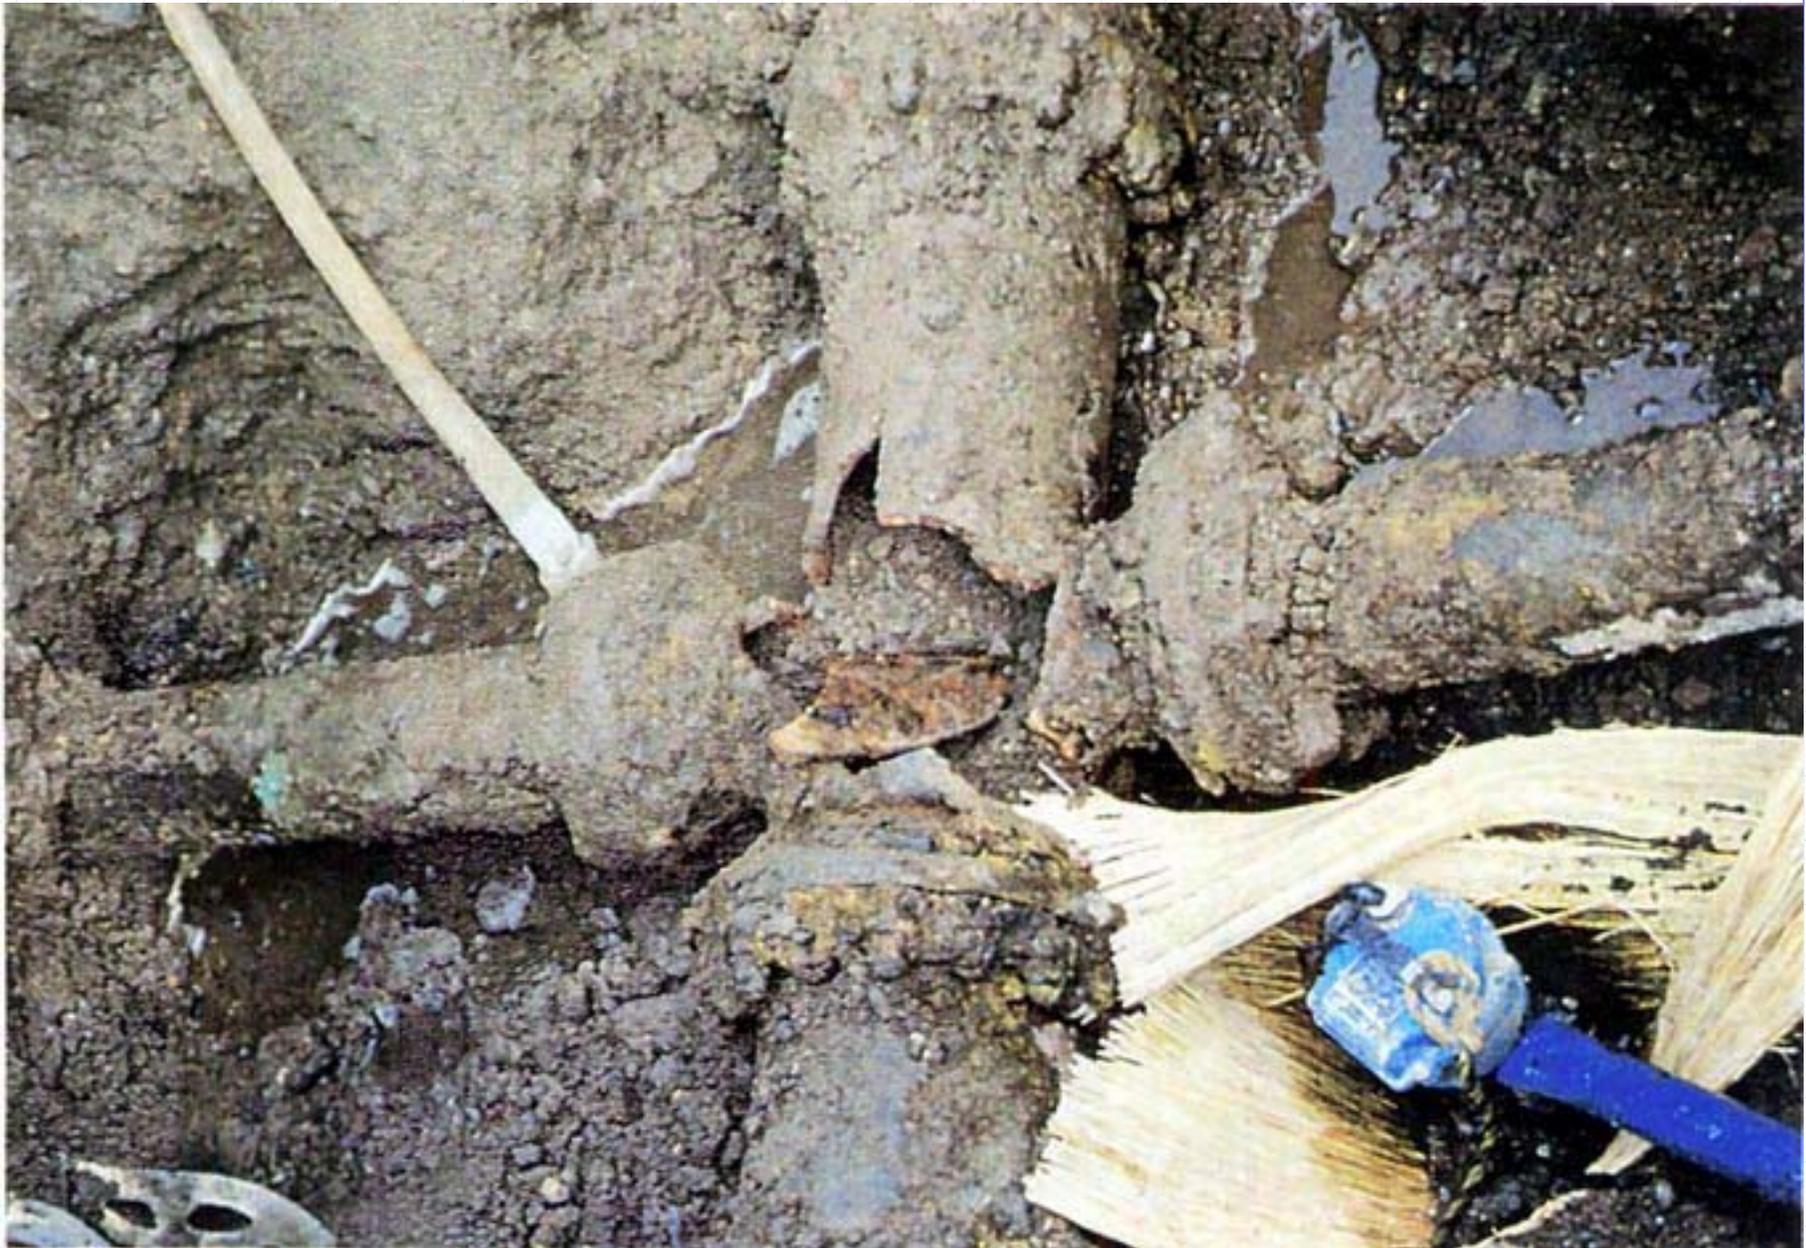
護岸近傍の被害例

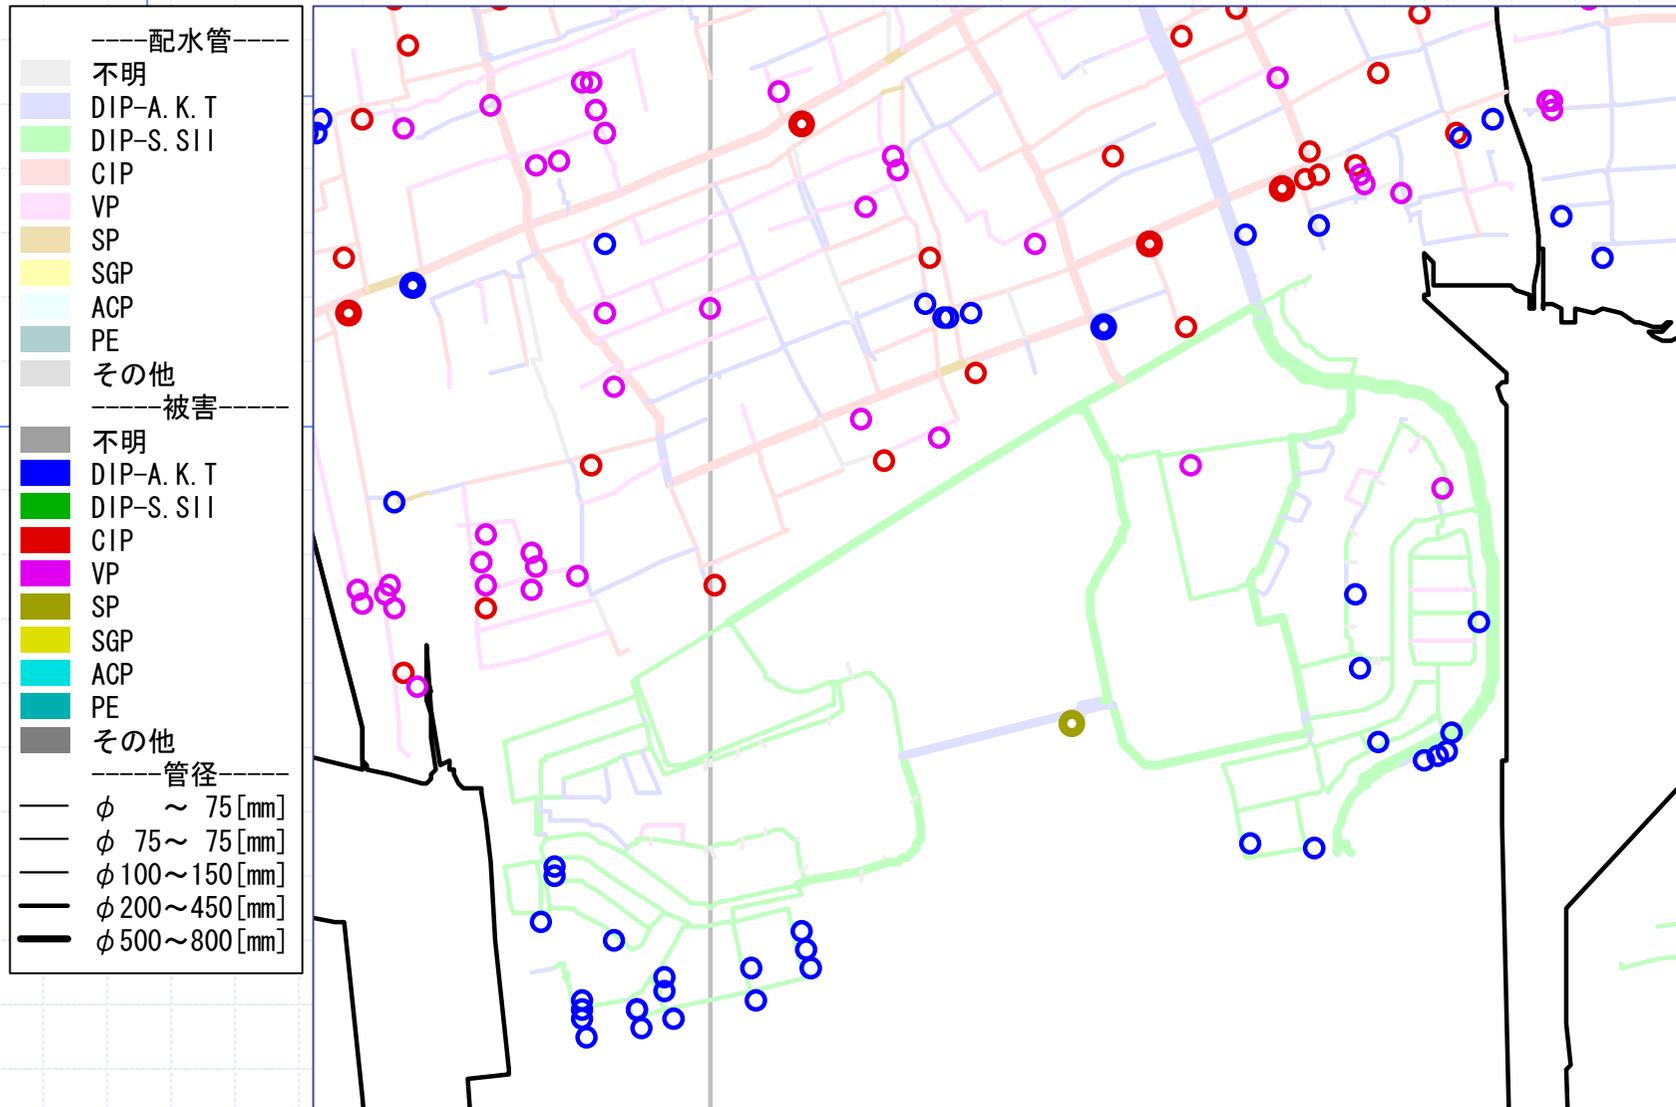
# 芦屋浜における被害

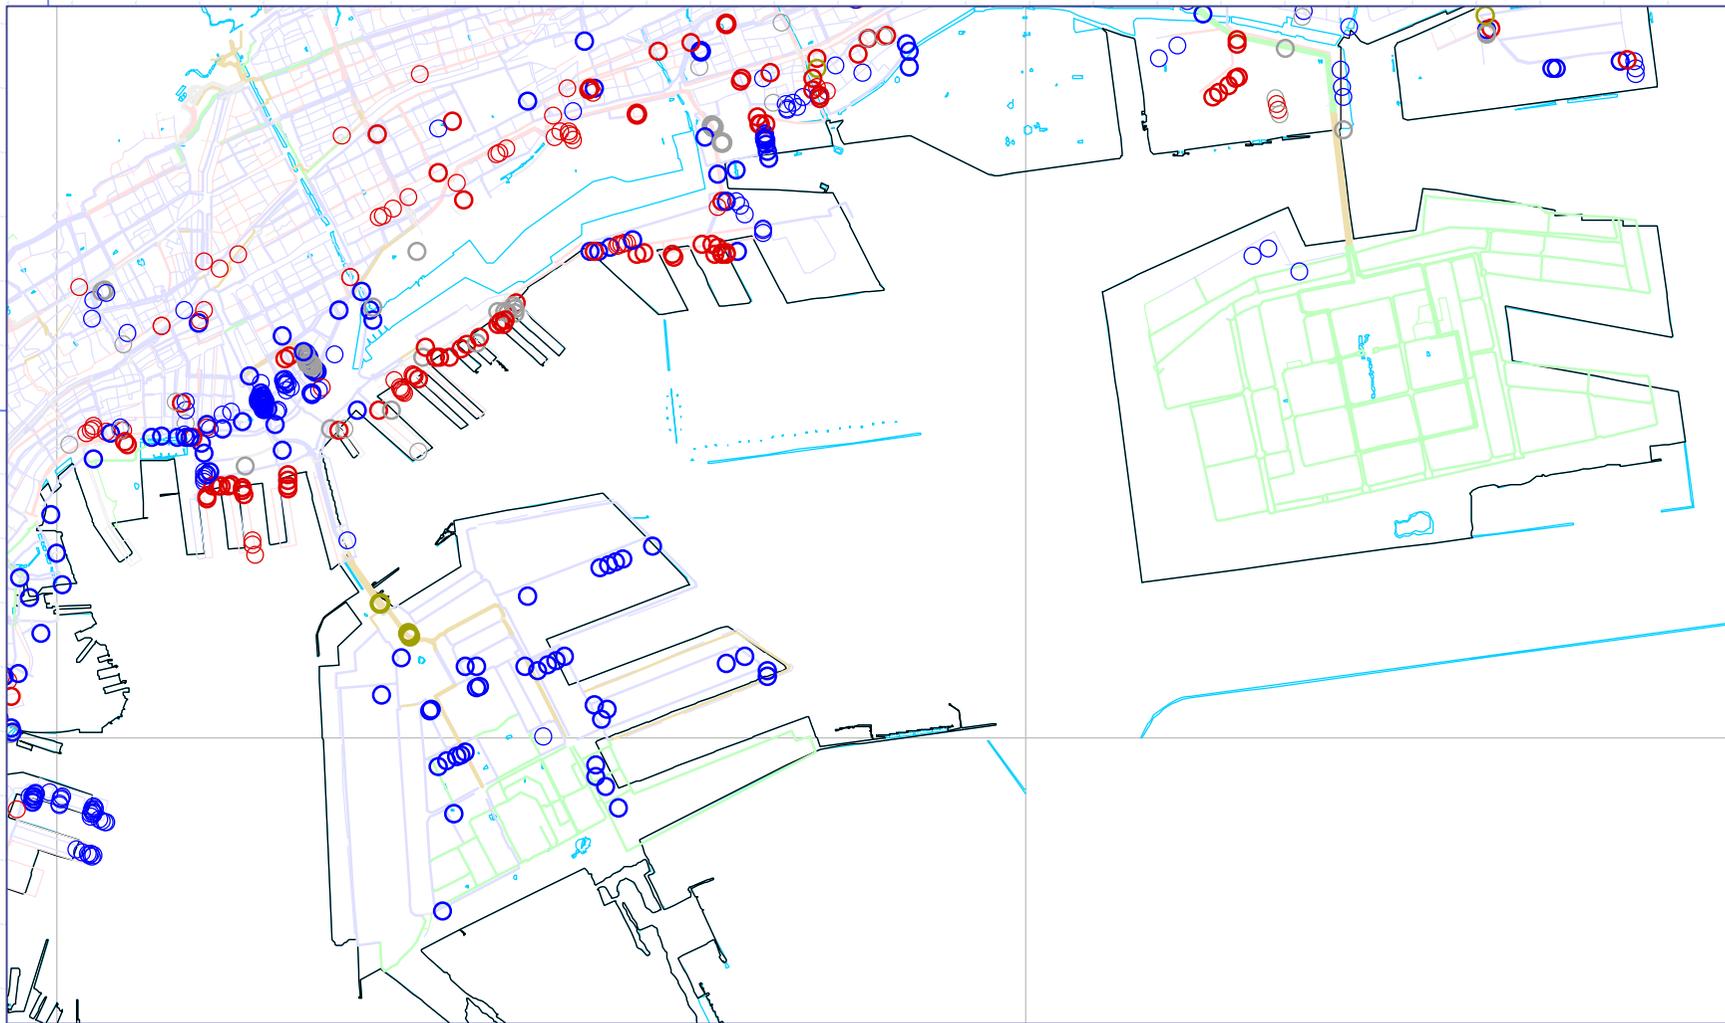
## ポートアイランド・六甲アイランド・三宮地区における被害

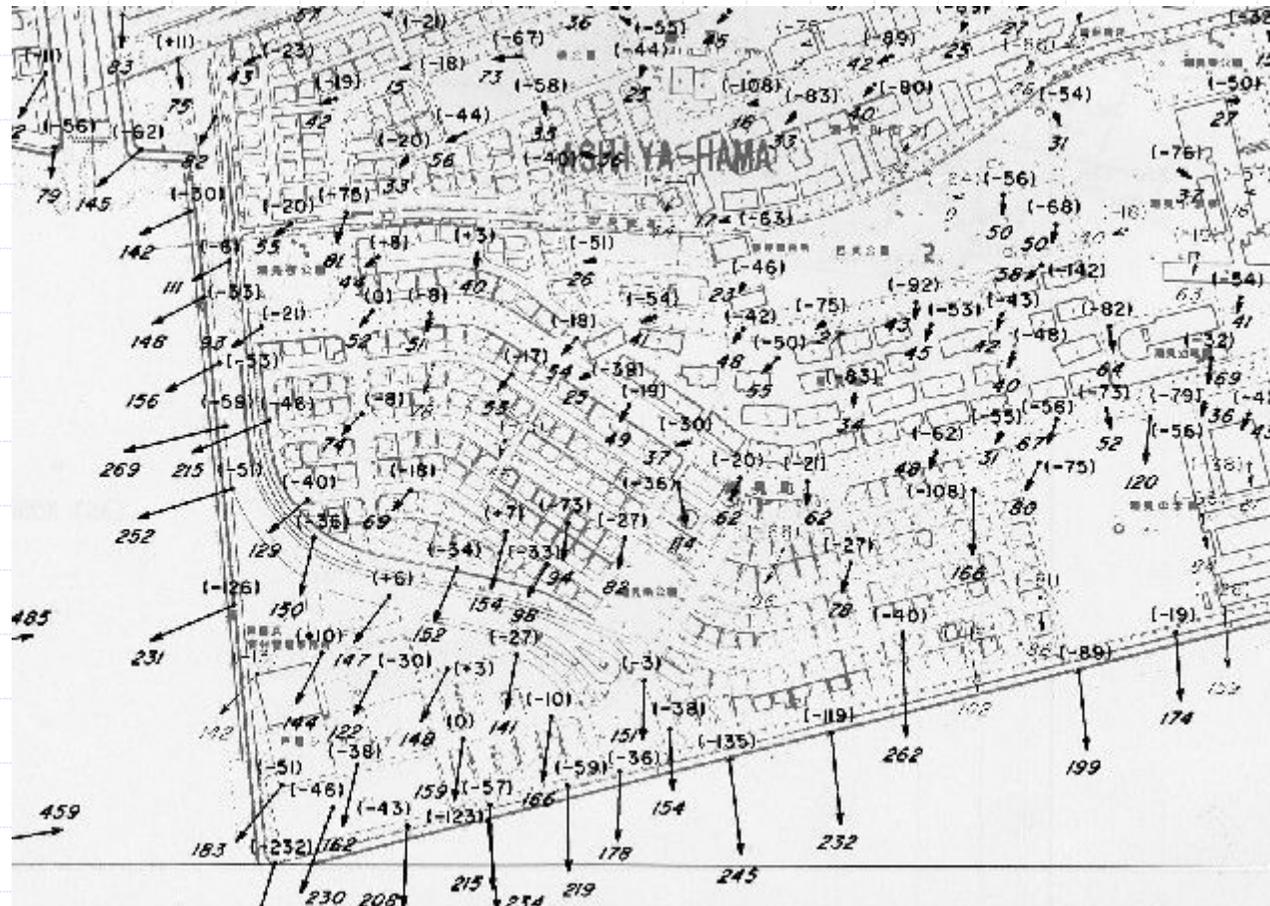
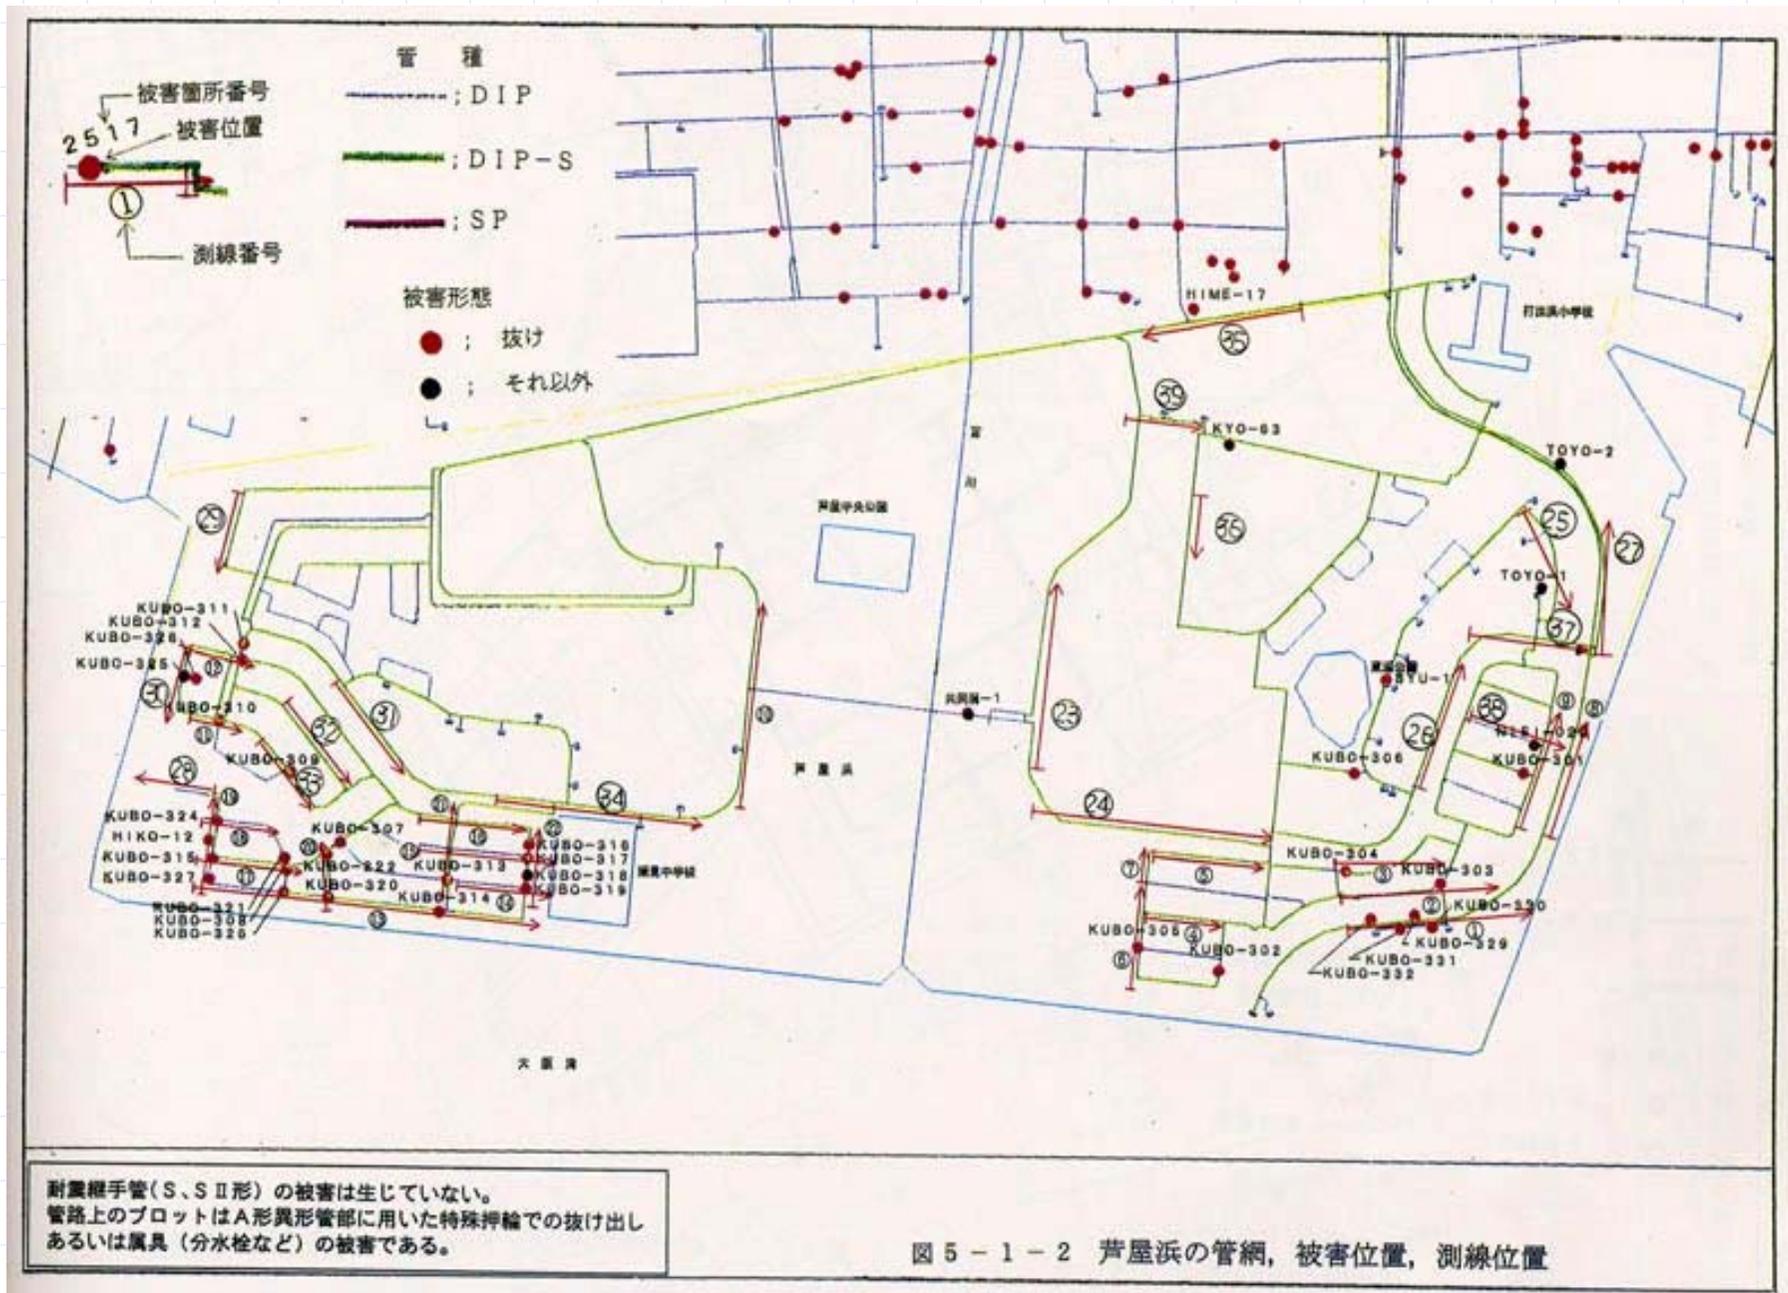
## 芦屋浜における永久変位

芦屋浜の管網, 被害位置, 測線位置

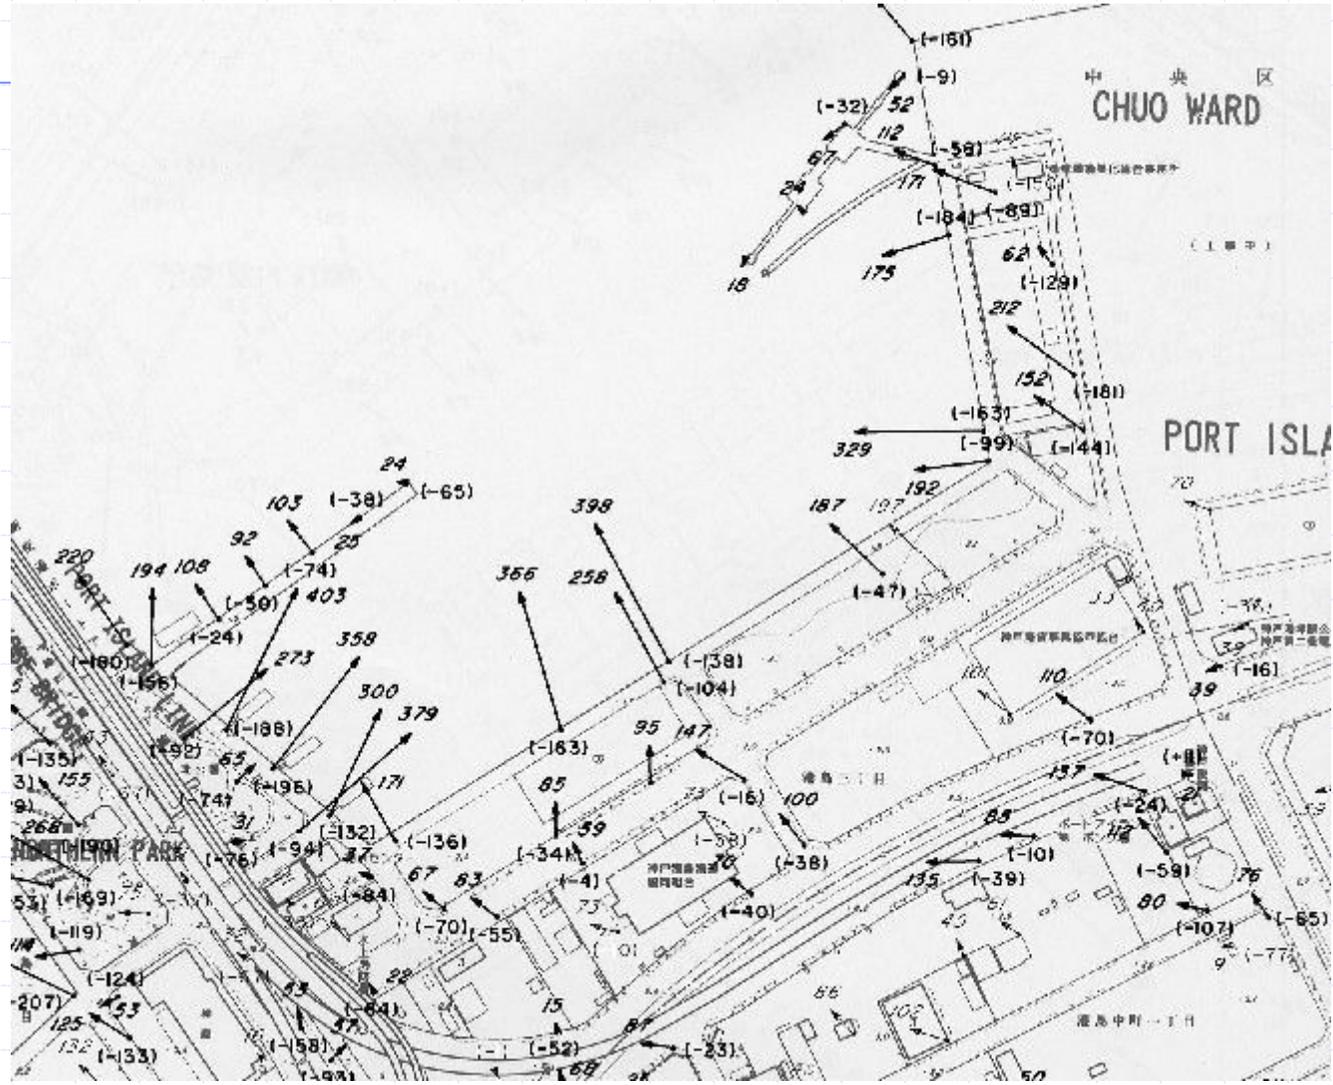
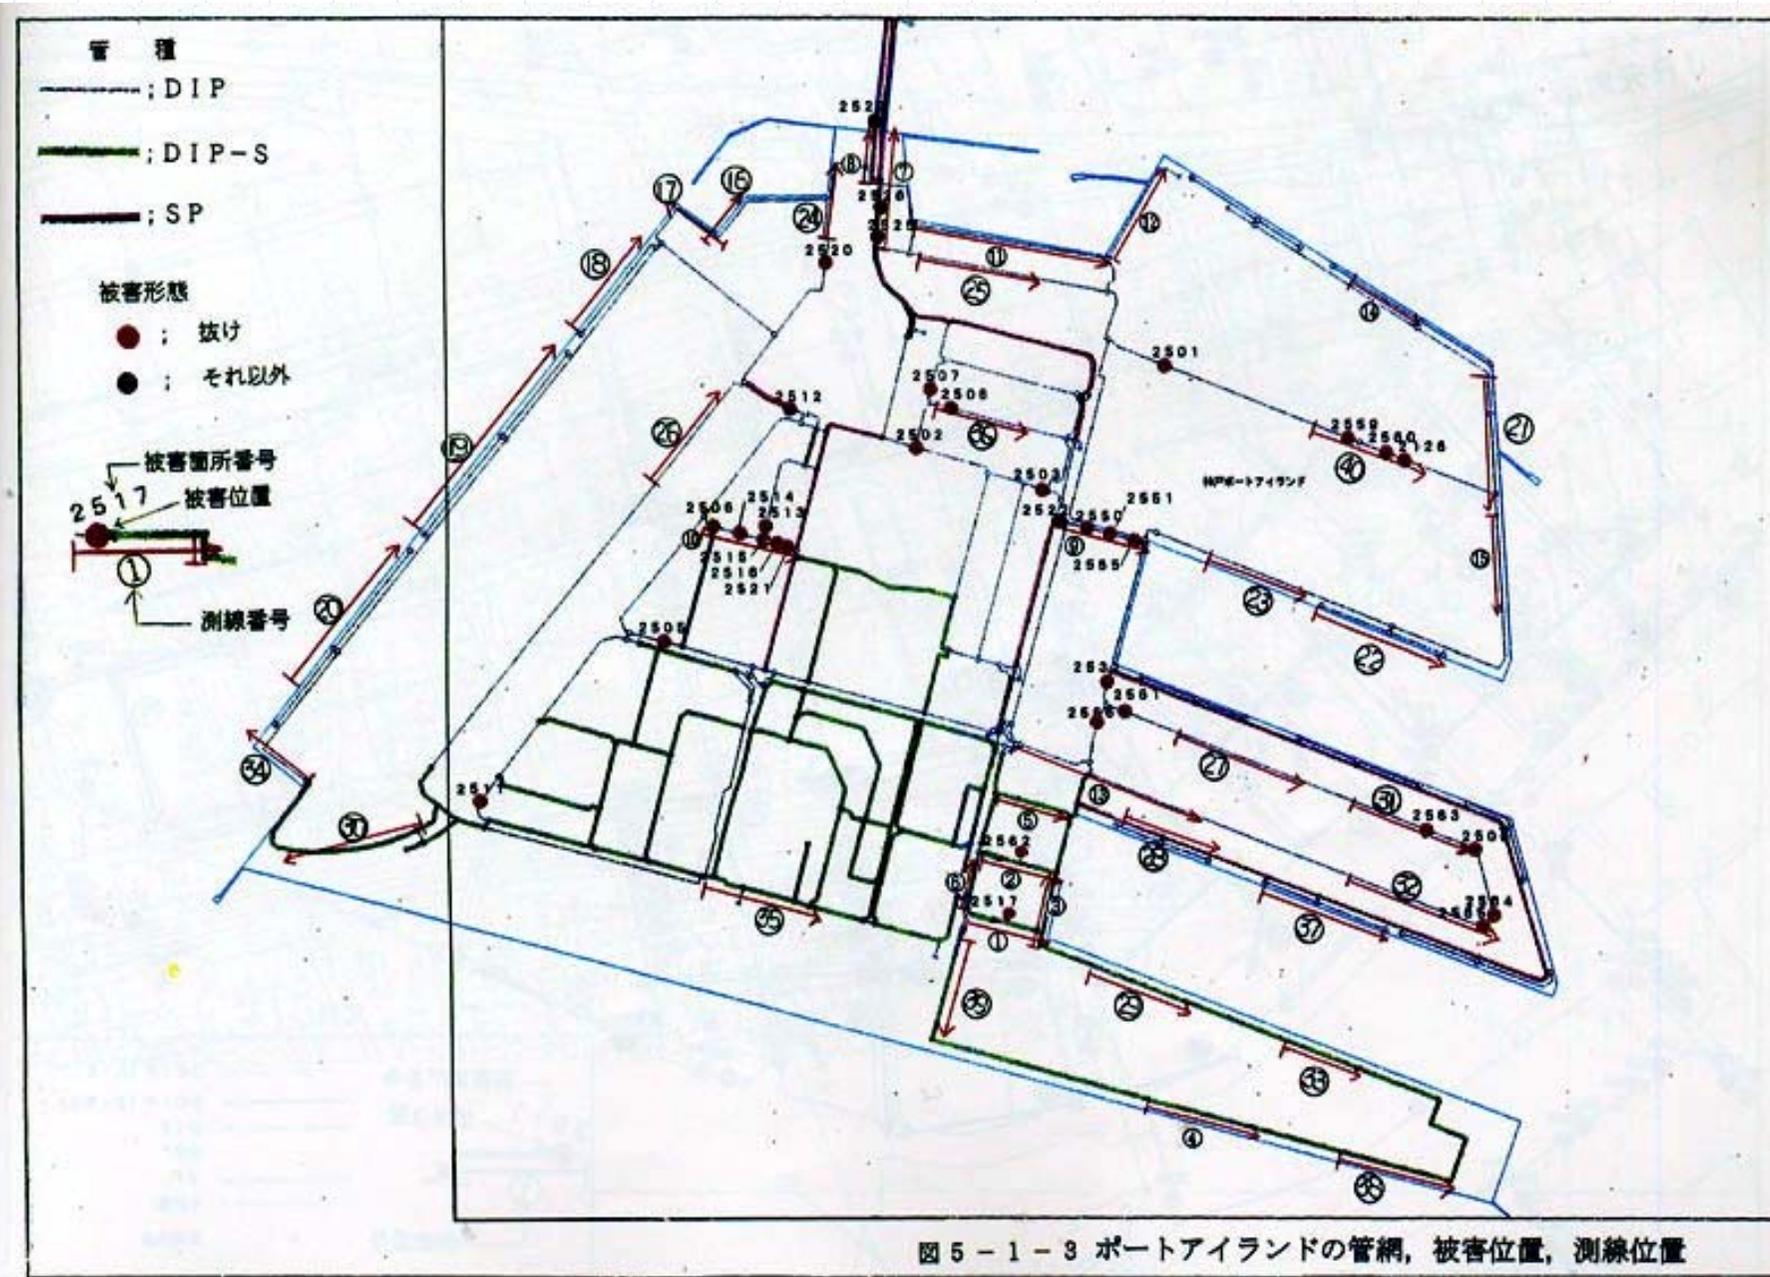
図5-1-3 ポートアイランドの管網, 被害位置, 測線位置

# ポートアイランドにおける永久変位
