# **兵庫県南部地震 液状化と水道管被害**

**日本技術開発(株)**

# 兵庫県南部地震での被害 状況（液状化、流動化）

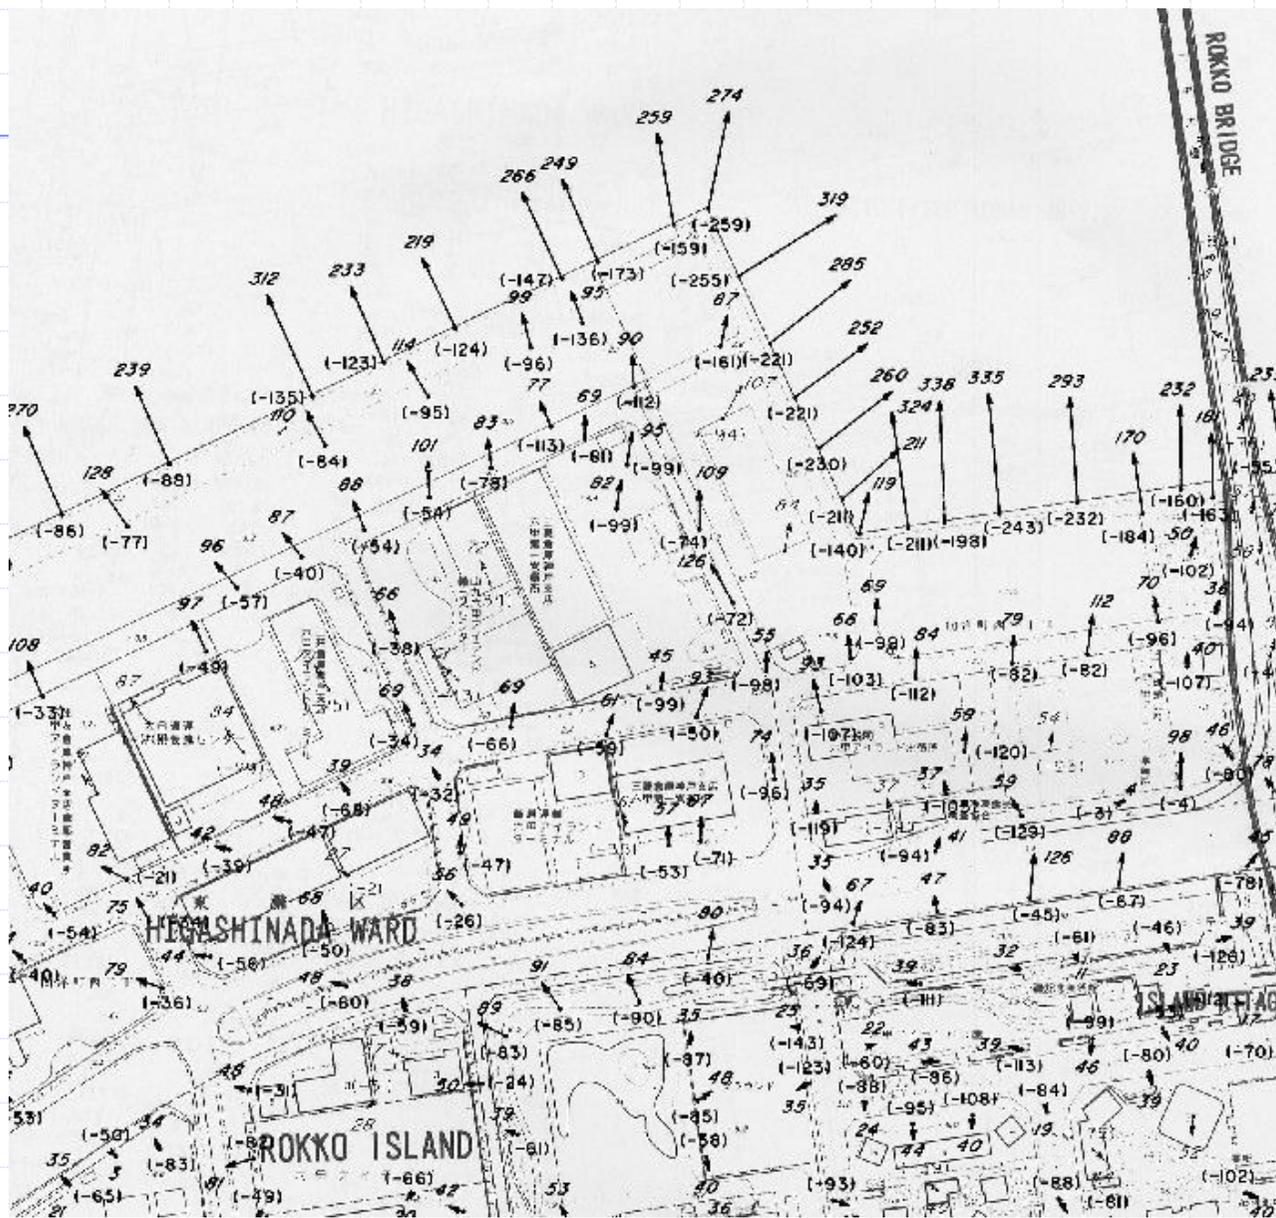
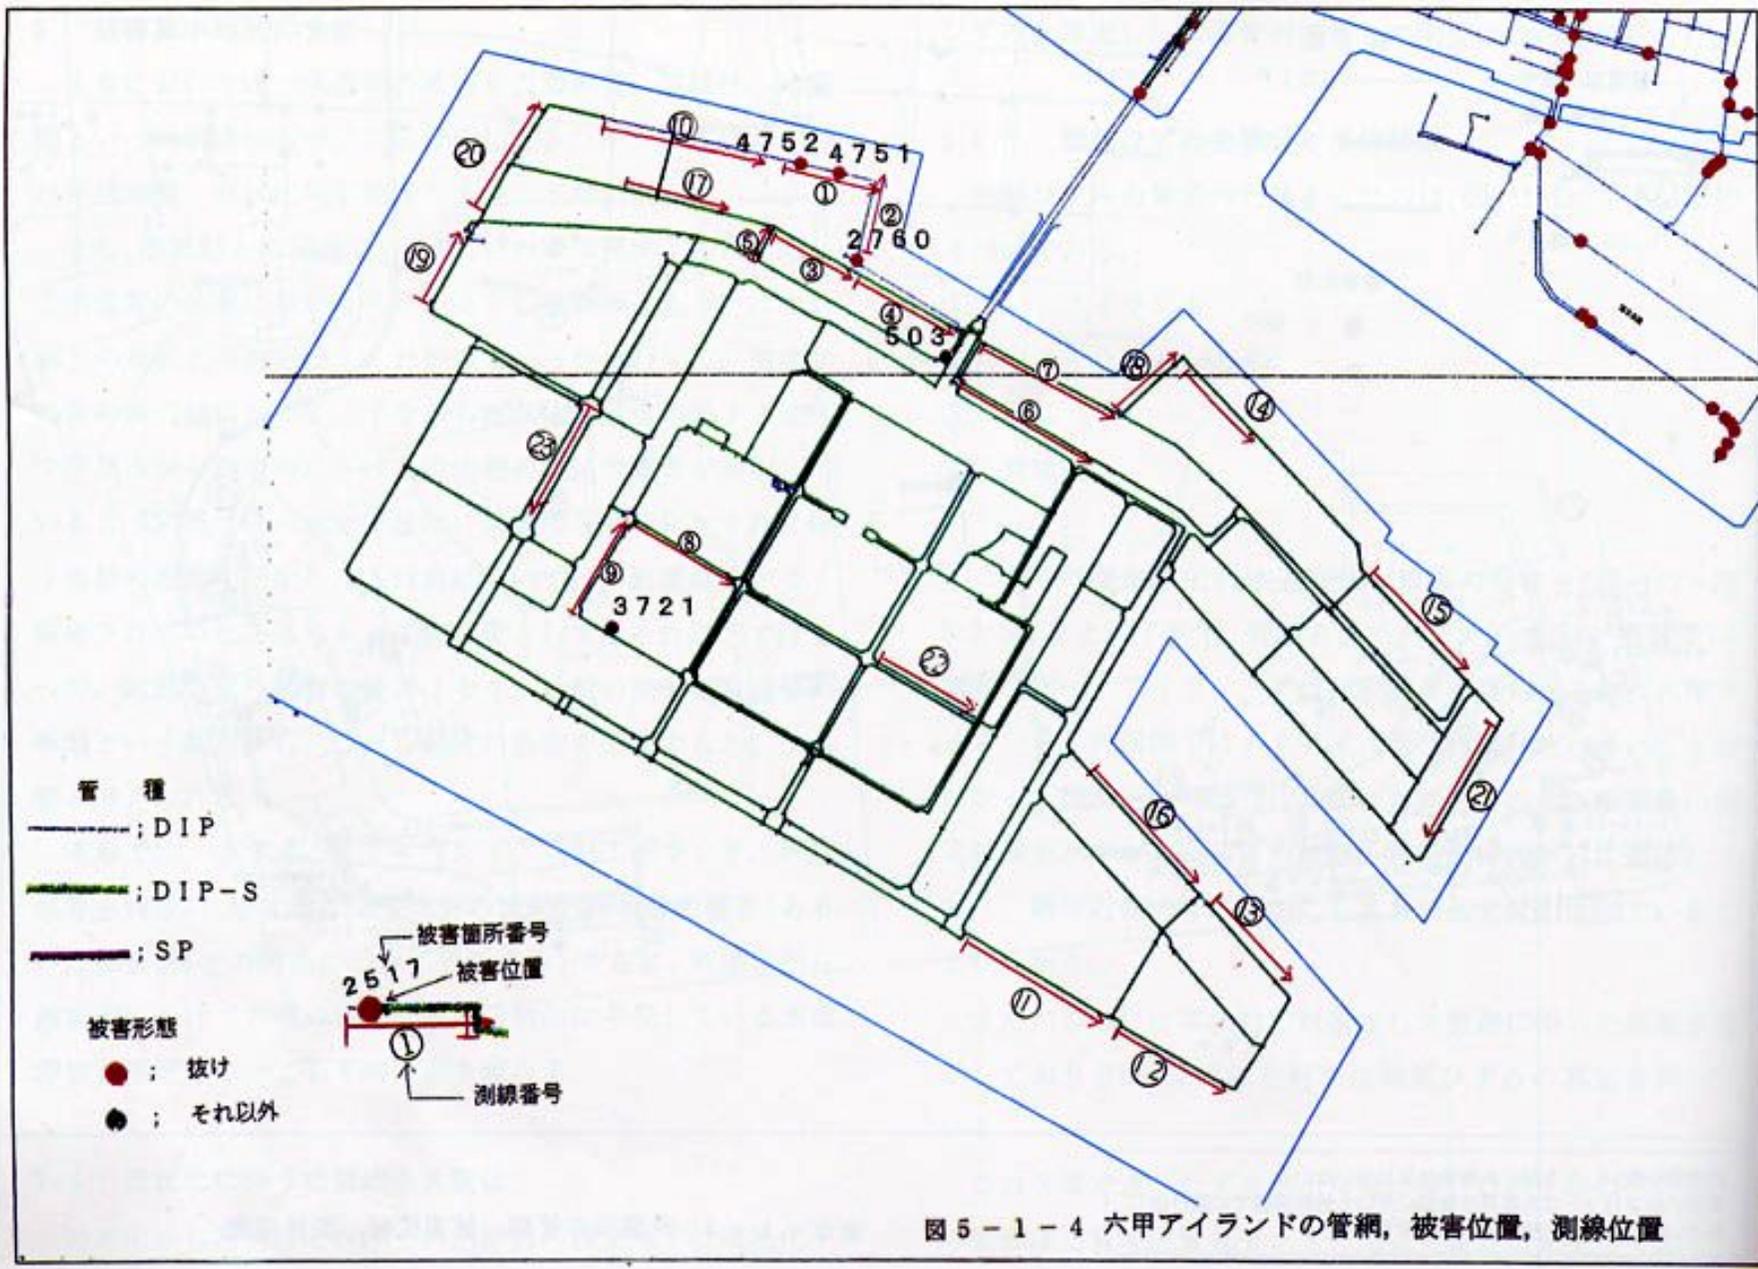
図 5 - 1 - 4 六甲アイランドの管網, 被害位置, 測線位置

# 六甲アイランドにおける永久変位
