# 2007年新潟県中越沖地震

## 被害調査速報

2007年7月23日  
日本技術開発(株)

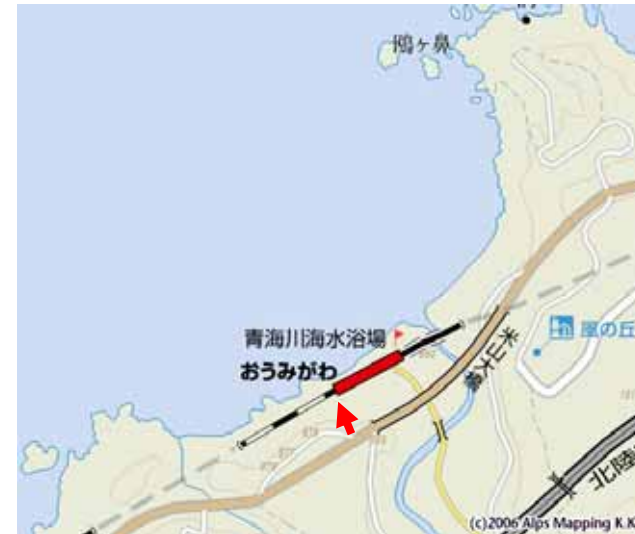
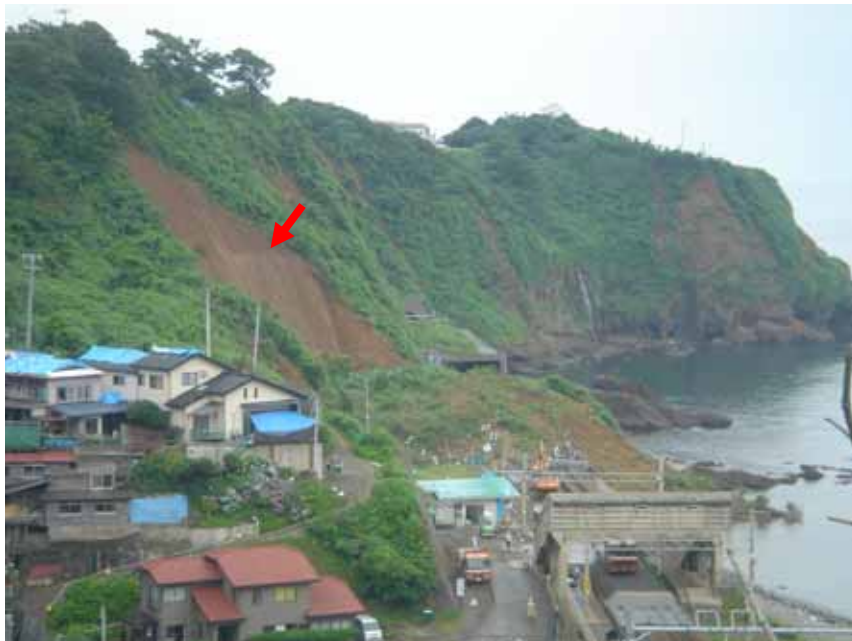
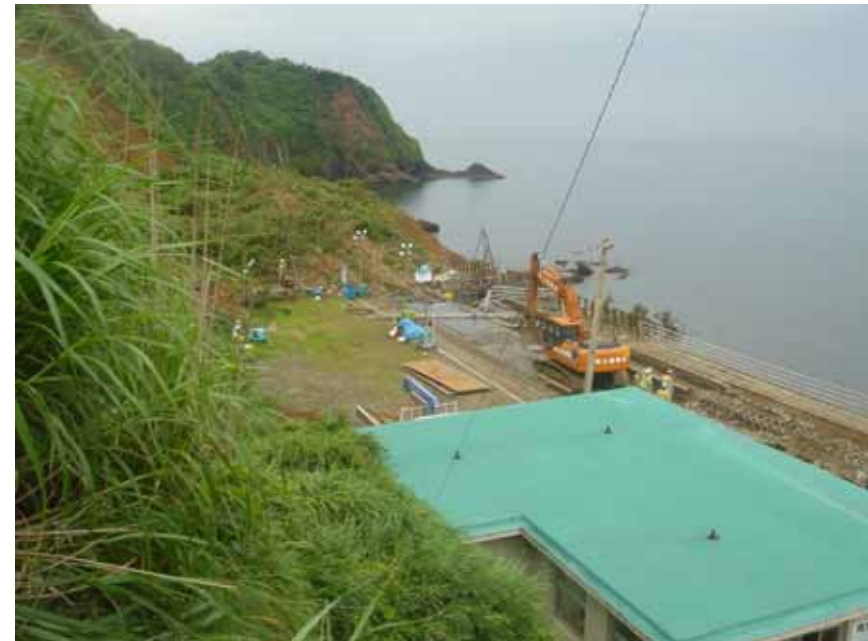
# 青海川駅裏斜面の崩落

JR信越本線の青海川駅(無人)の背後で斜面崩壊があり、駅ホームごと線路が土砂に埋まった。表層の未固結部分が強い揺れにより崩れたと思われる。地下水の沁み出しの痕跡があり、それも影響している可能性がある。

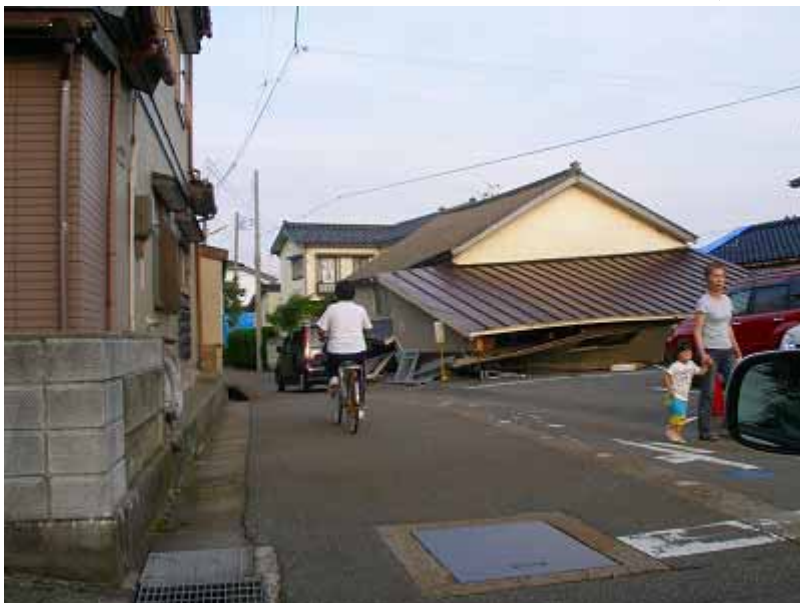
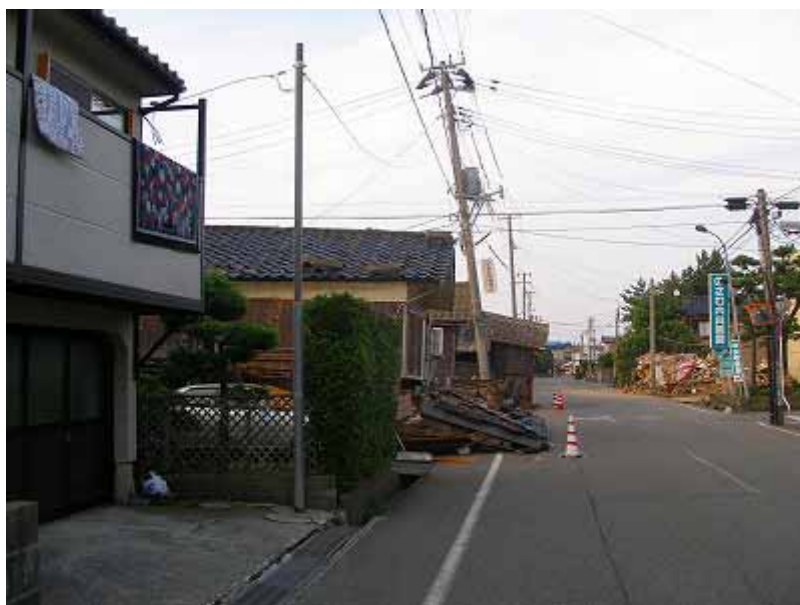
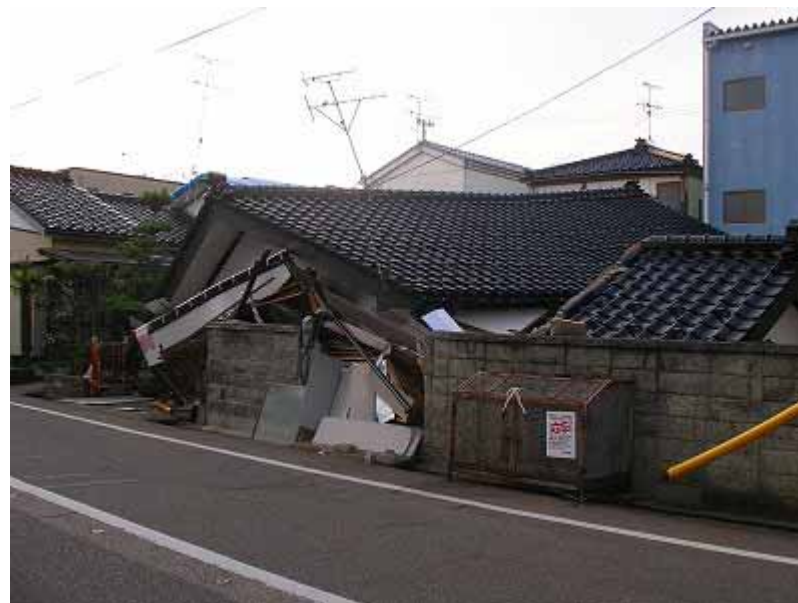
# 家屋の被害

柏崎市中心部、同市西山町、刈羽村で古い住居が倒壊。

地形・地盤の影響もあるがほとんどが耐震性の問題。

写真はいずれも柏崎市中心部

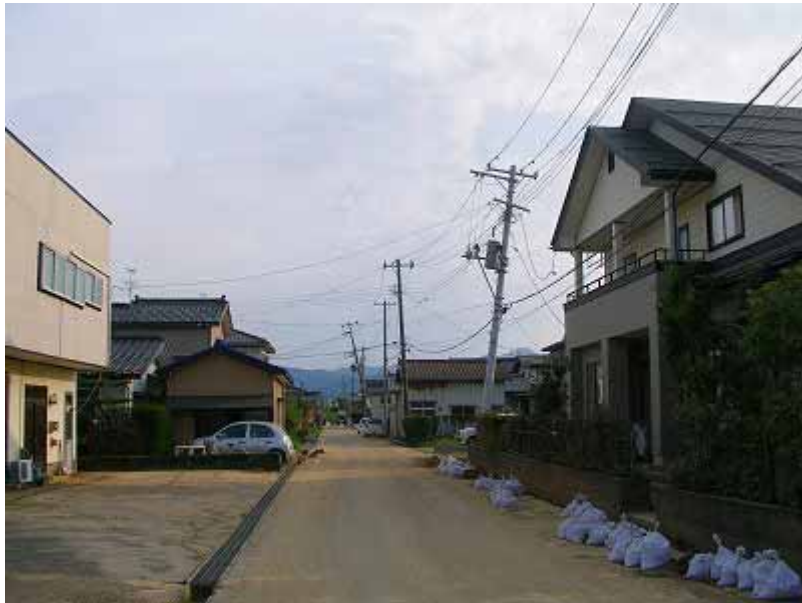
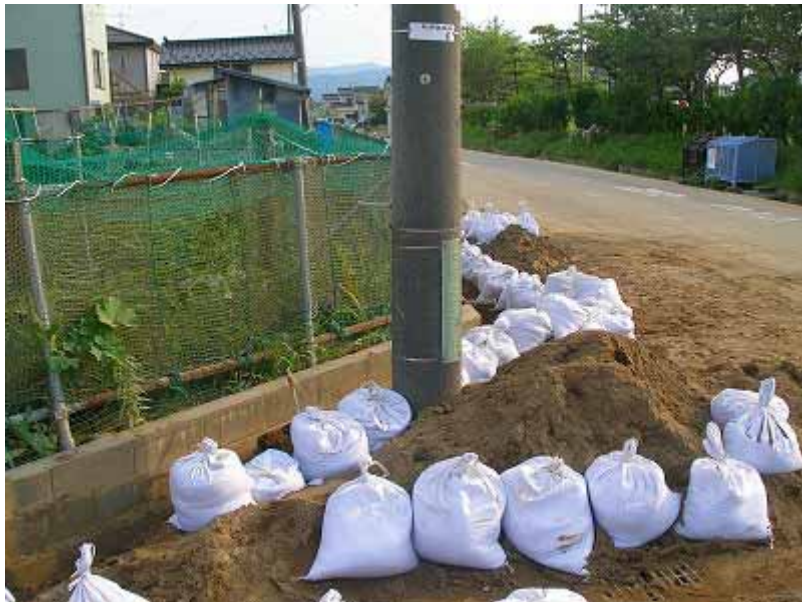
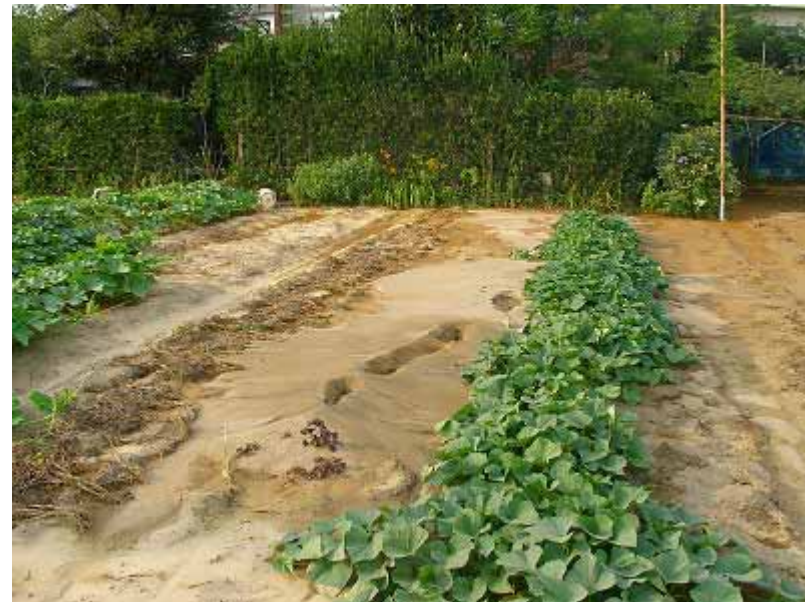
# 液状化 柏崎市松波町2丁目

砂丘際から鯖石川にかけて  
低地の一帯で全面的な噴砂  
が発生。砂は大量。

電柱の傾斜はあるが、家屋  
の傾斜、路面の変状などは  
あまり見られない。

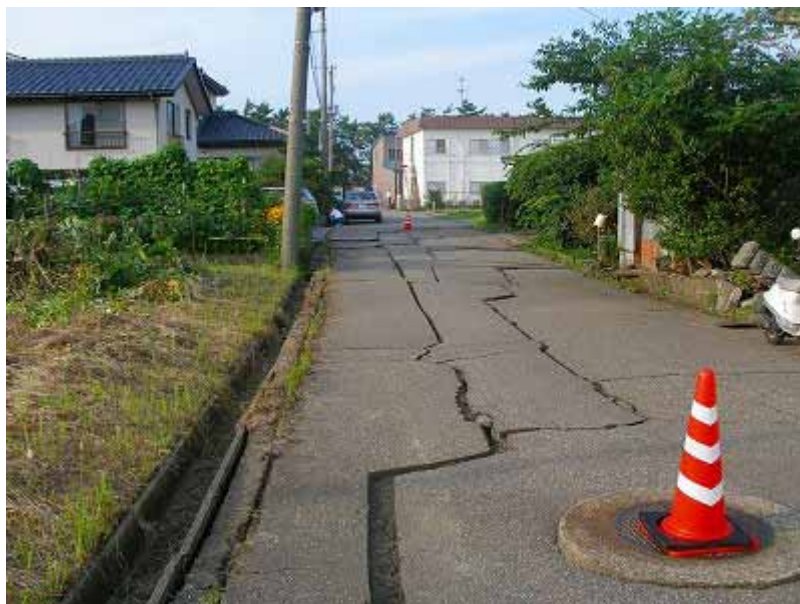
この地域の一部で緩い傾斜に沿った地盤の側方流動が見られた。

左;流動の上流

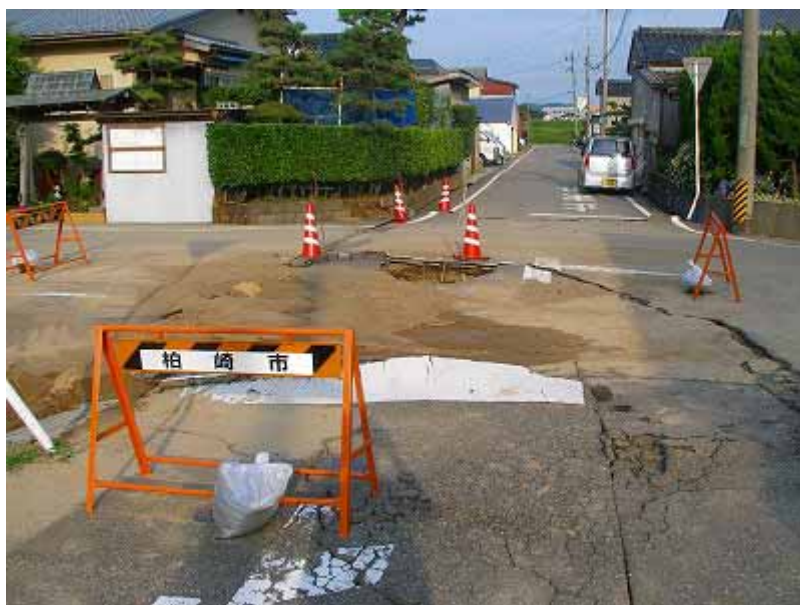
左下;流動の下部、大規模噴砂

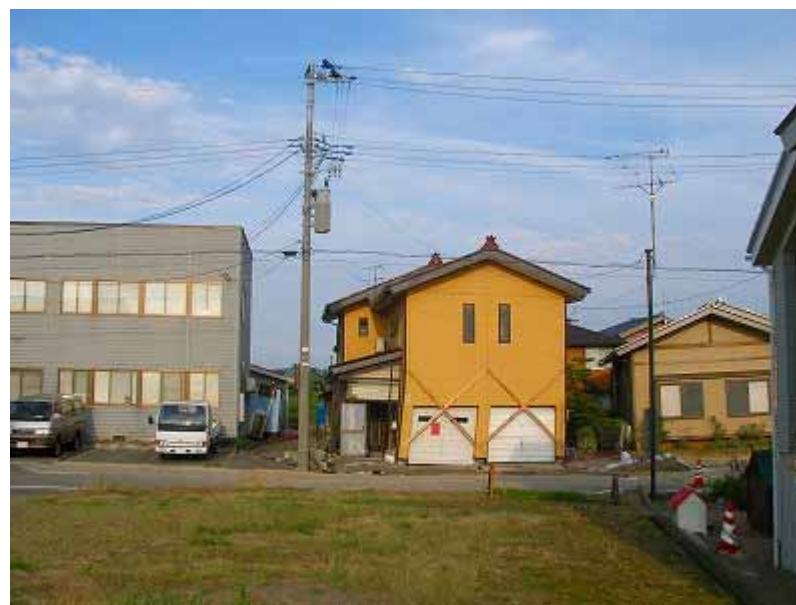
下;流動下部。右の2つの建物は傾斜などの被害

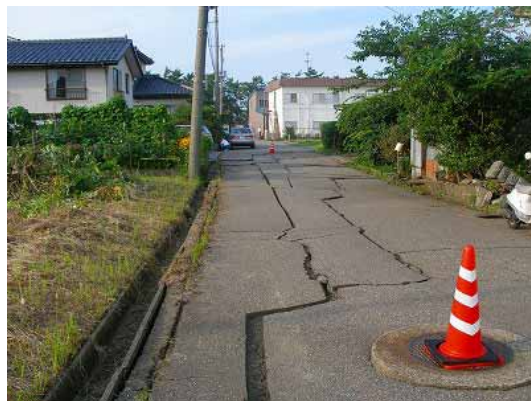
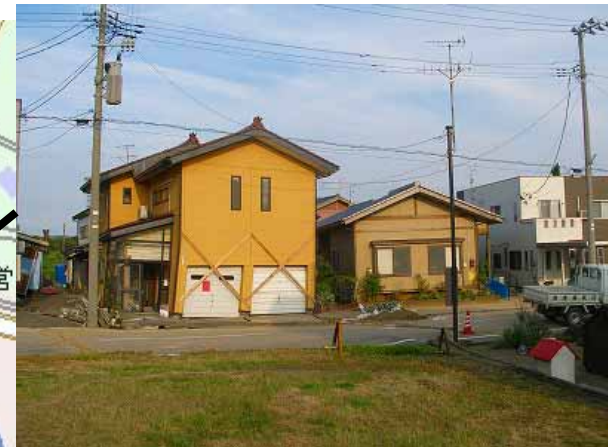
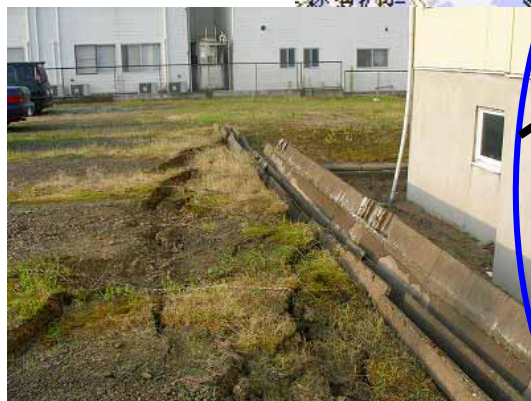
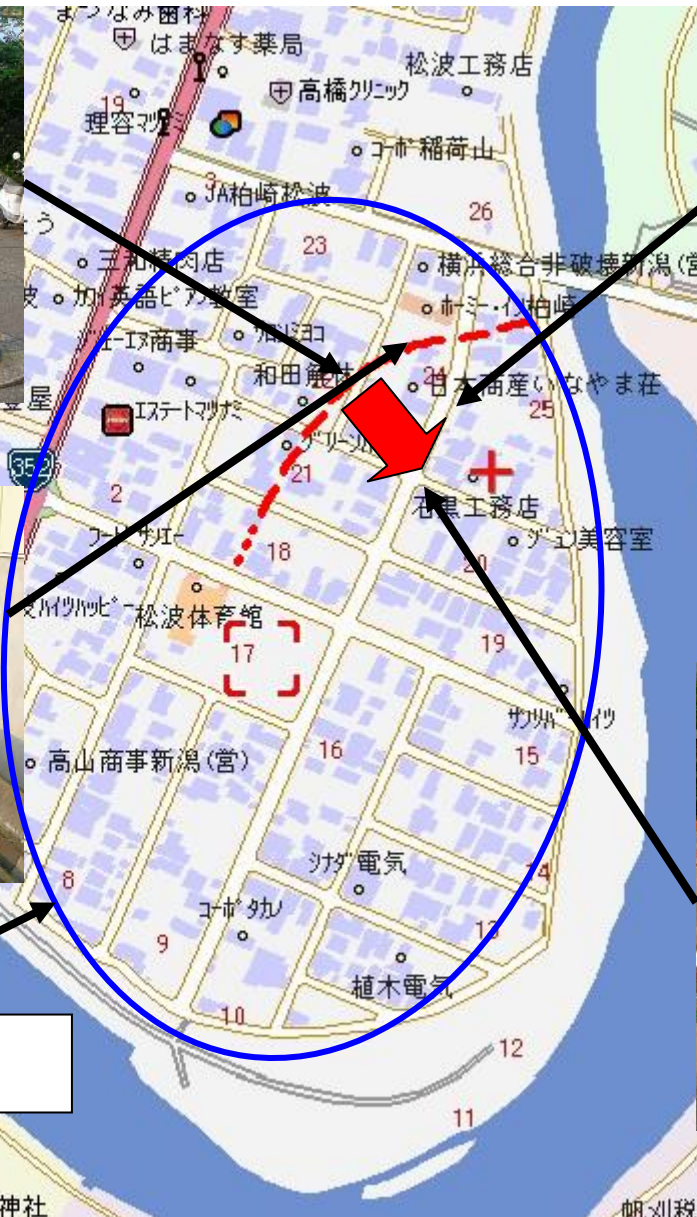
# 松波町2丁目の側方流動

左が砂丘。赤の点線が砂丘と低地の境界と考えられ、ここからすべりが始まっている。

このエリアで噴砂

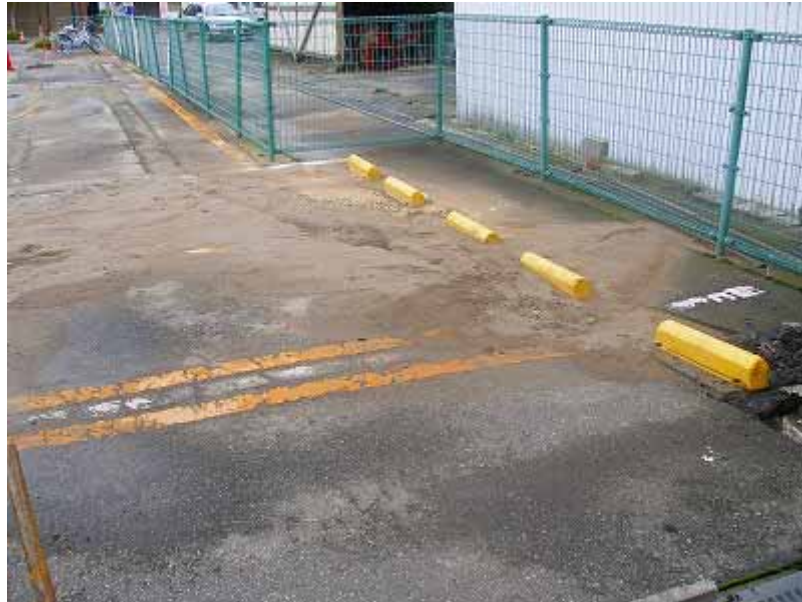
砂丘の裏側にあたると思われる地域。道路の損傷も見られた。この周辺、他の地域での液状化があったかも知れないが確認していない。

左; 噴砂の状況

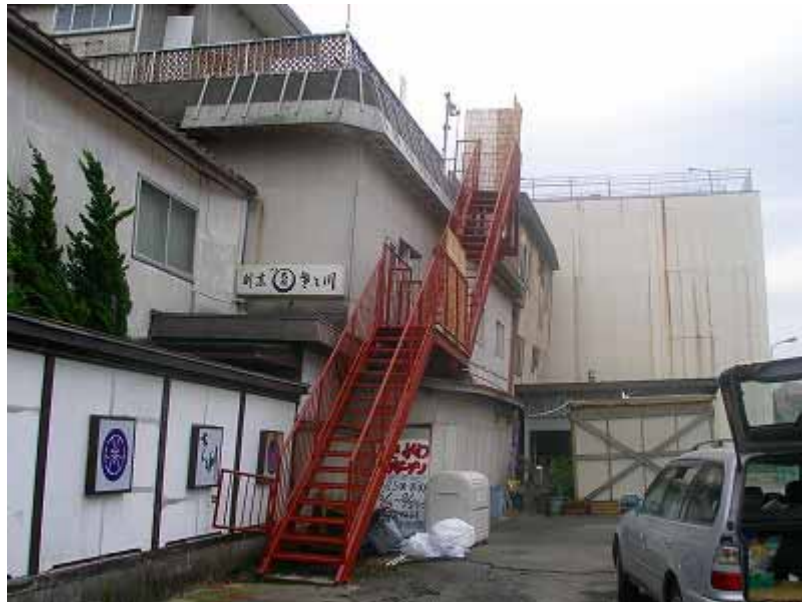
左下; 左の建物は沈下、傾斜している。

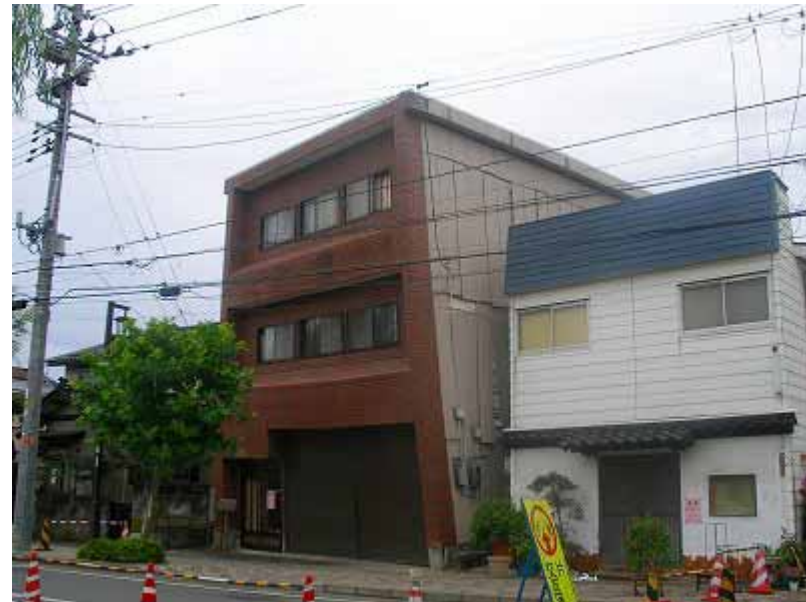
下; この建物はねじれ傾斜している。液状化の影響とは思われない。

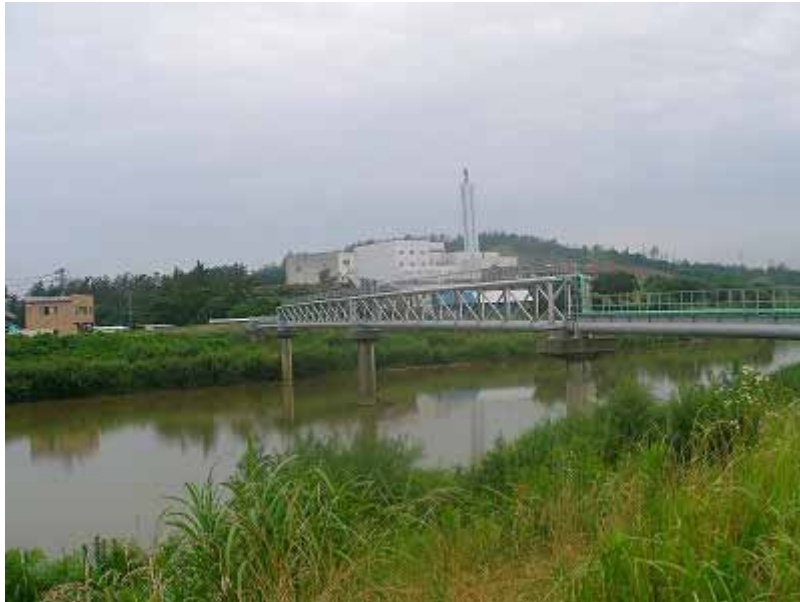
水道とガス管が添架された橋。  
水道管、左岸橋台部で抜け。

左; 左岸から見た橋の全景。後ろには煙突が傾斜した焼却場が見える。

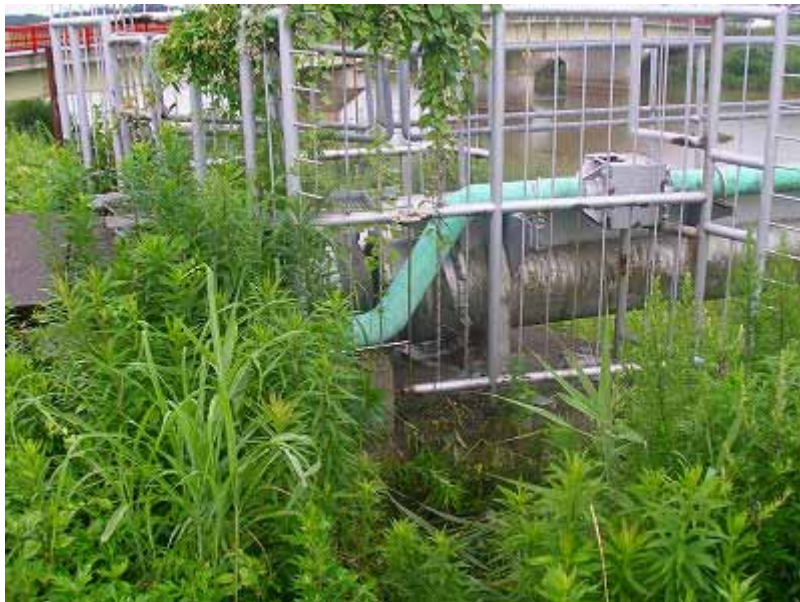
左下; 左岸橋台部。緑の管はガス管

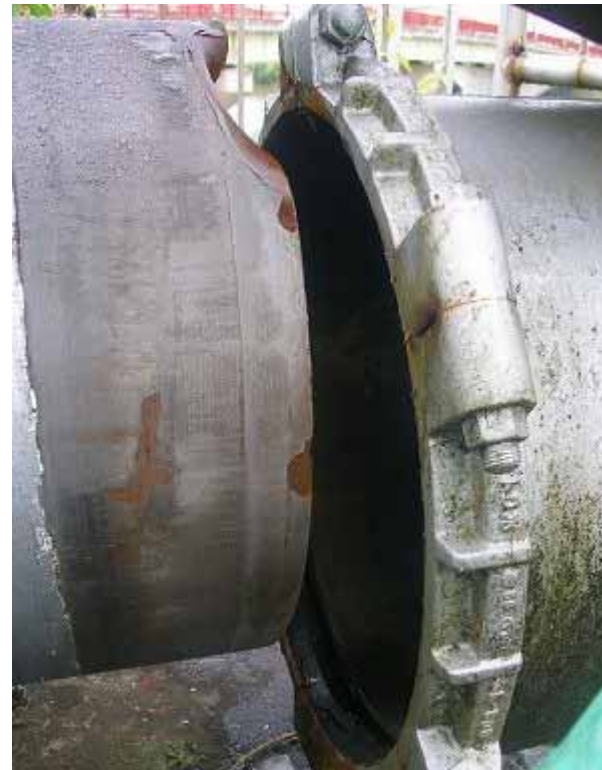
下; 管の抜けの状況、抜けた後ぶつかったことがわかる。左側が橋台

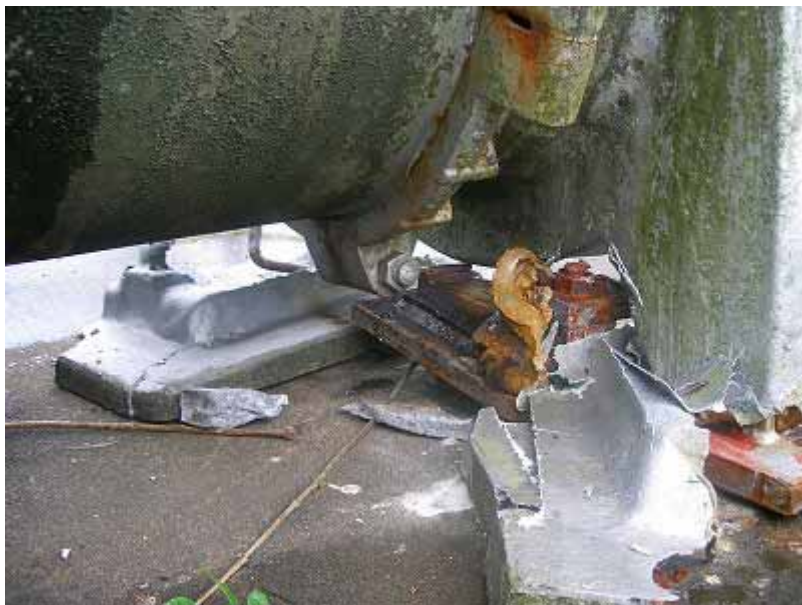
左; 支承部の損傷

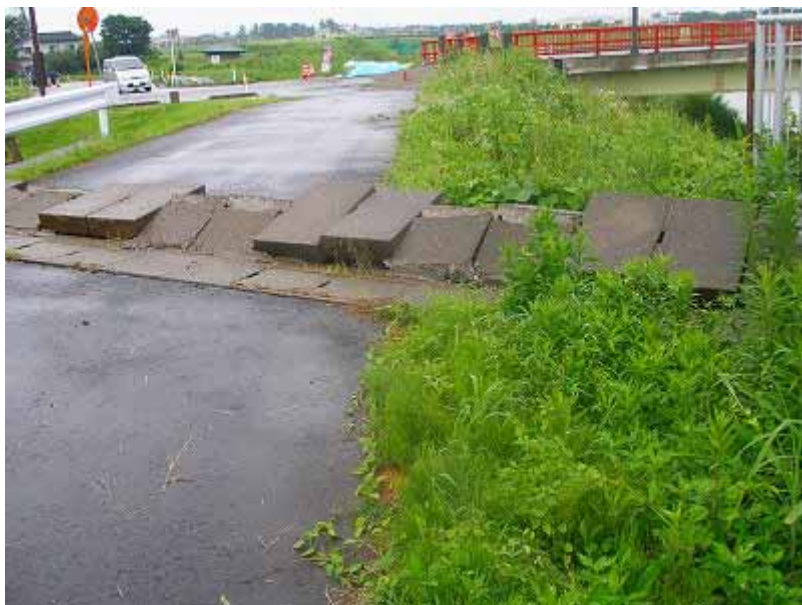
左下; 橋台裏の堤防。盛り上がったブロックの下に管がある。堤防が沈下している。

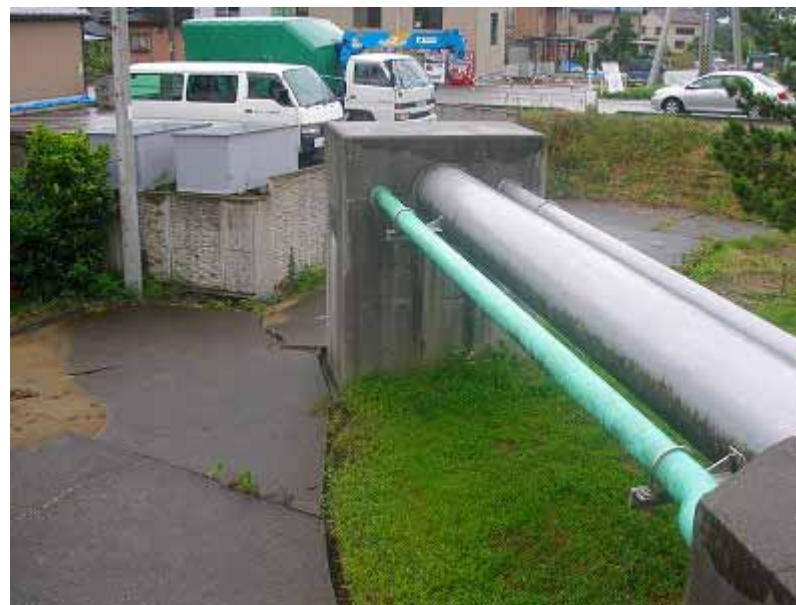
下; 堤防の裏側。液状化し、地盤は沈下している。

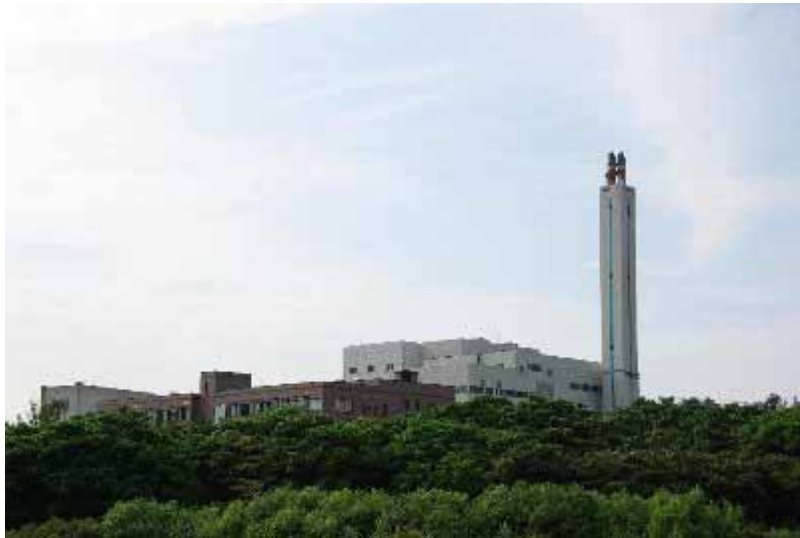
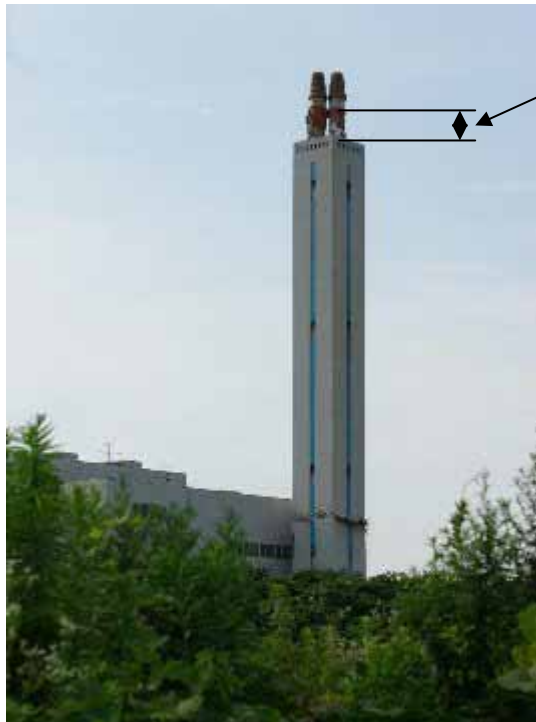
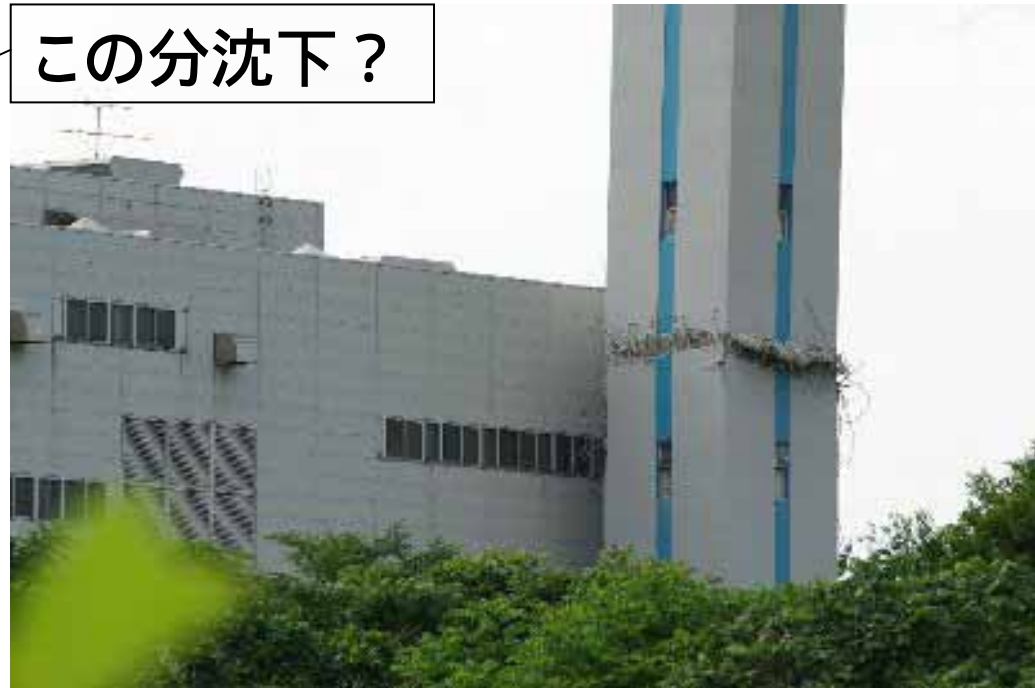
# クリーンセンター柏崎(焼却場)煙突の被害

焼却場煙突部分の外殻が破損、数m( ? )沈下するとともに傾斜した。

この分沈下？

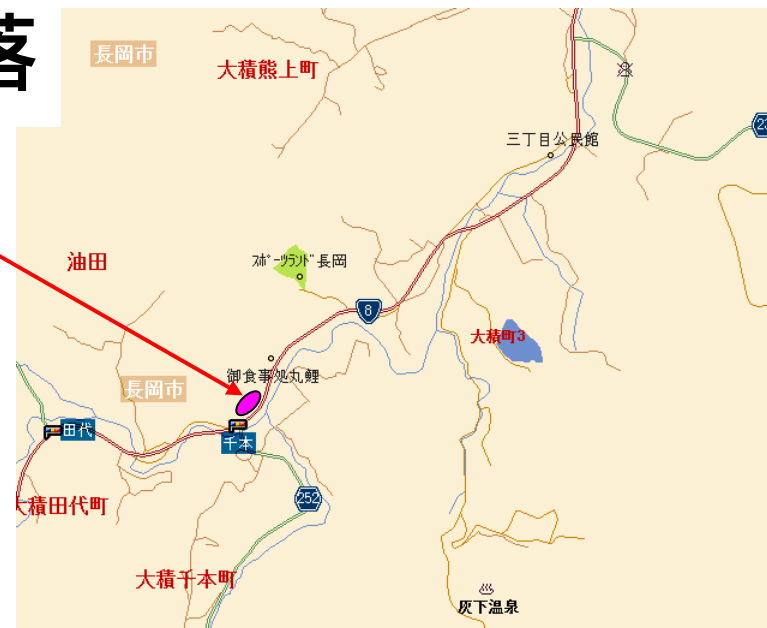
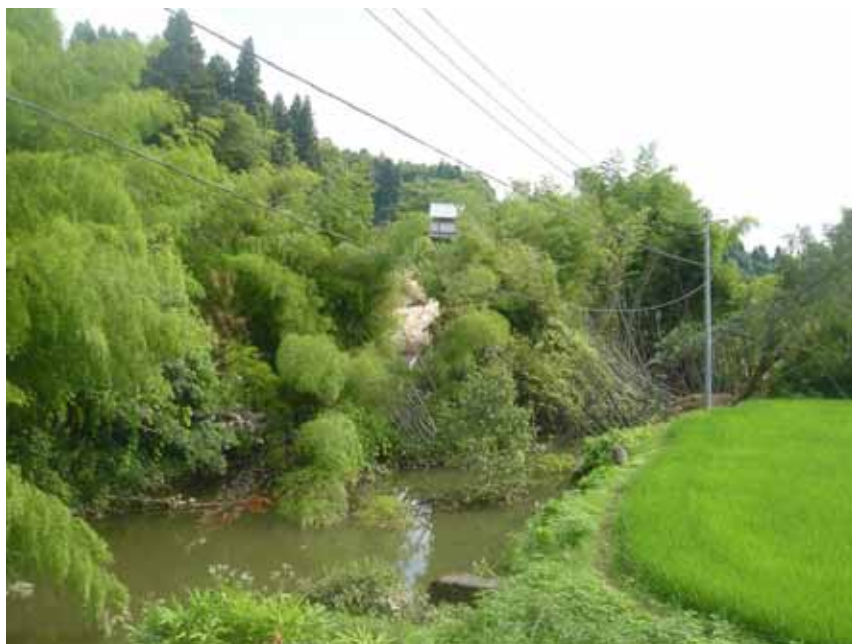
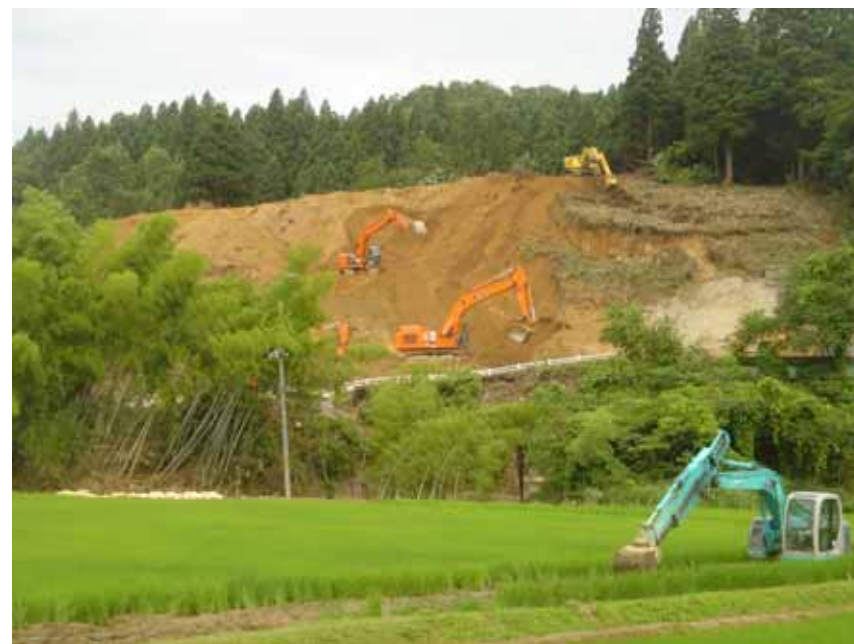
# 国道8号線大積における崩落

国道8号線の大積で斜面崩壊のため不通となった。この区間では他でも崩れているようである。全般に表層だけが崩落した被害が多かったが、この箇所は円弧すべり的な被害と思われる。

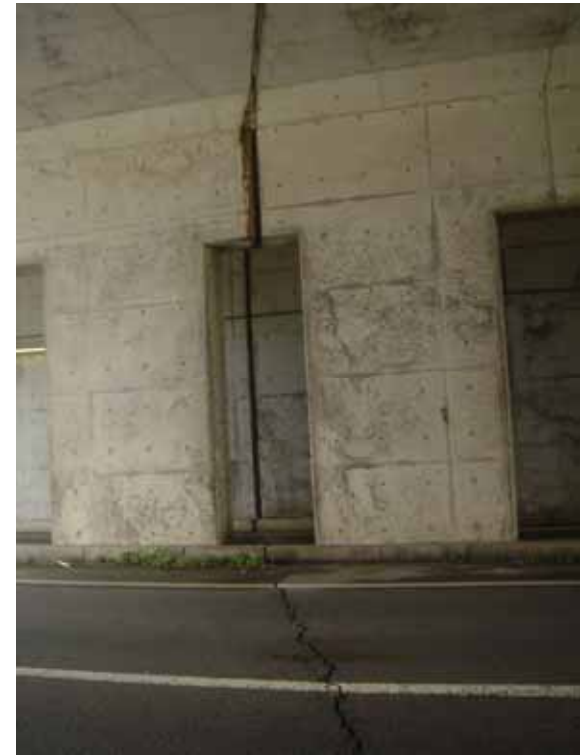
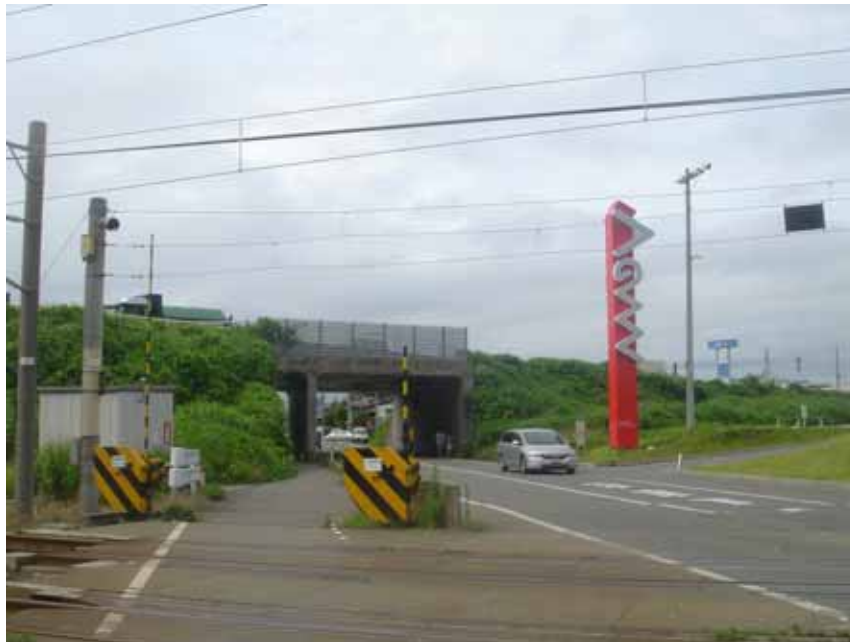
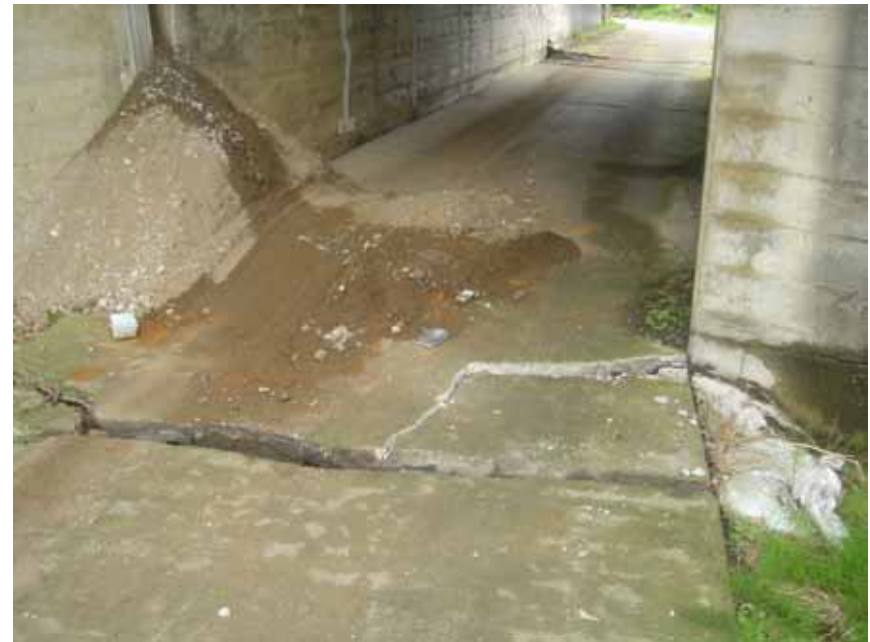
# 跨線橋(国道8号とJR越後線)

国道8号線とJR越後線が交差する跨線橋で、国道8号線に大きな段差が連続して生じていた。地盤の沈下により目地が開き、さらに土が流れ出したことにより、路盤が大きく沈下したと考えられる。

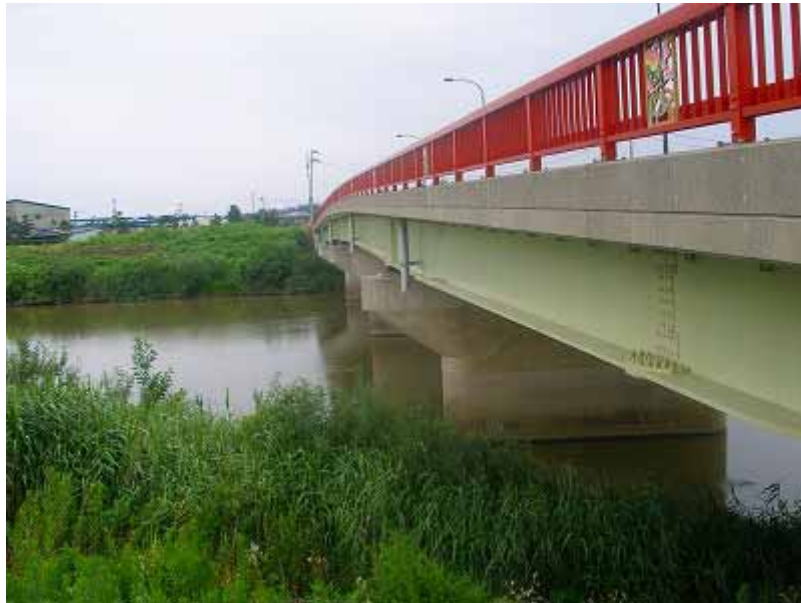
六識橋のすぐ下流側の道路橋。  
左岸側で振動時に桁が橋台にぶ  
つかったものと考えられる。

左; 左岸側から。

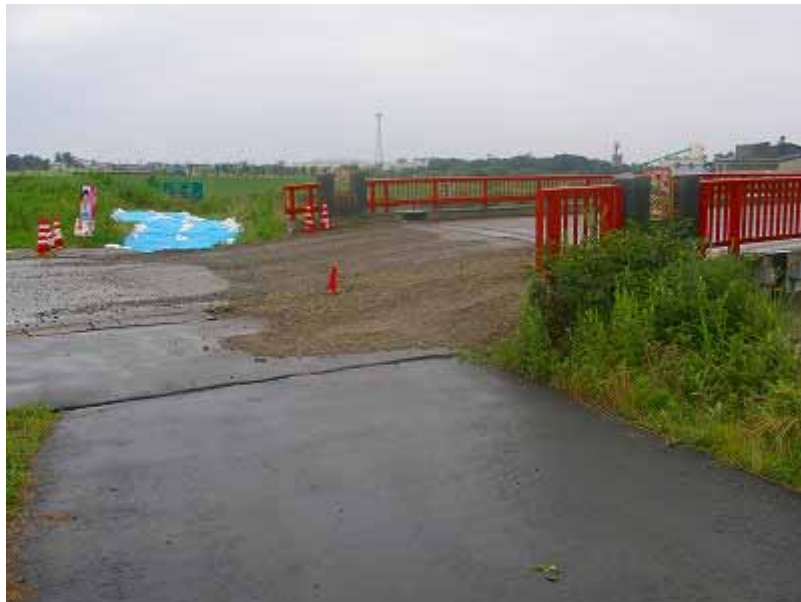
左下; 橋台裏込め土は沈下。碎石ですりつけ。

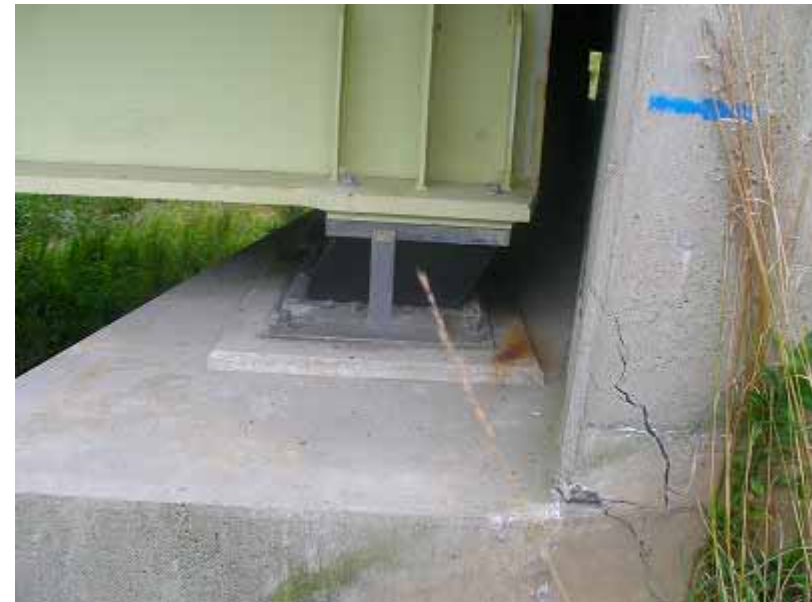
下; ゴム支承が大きく変形。橋台には亀裂があり  
桁がぶつかったものと思われる。

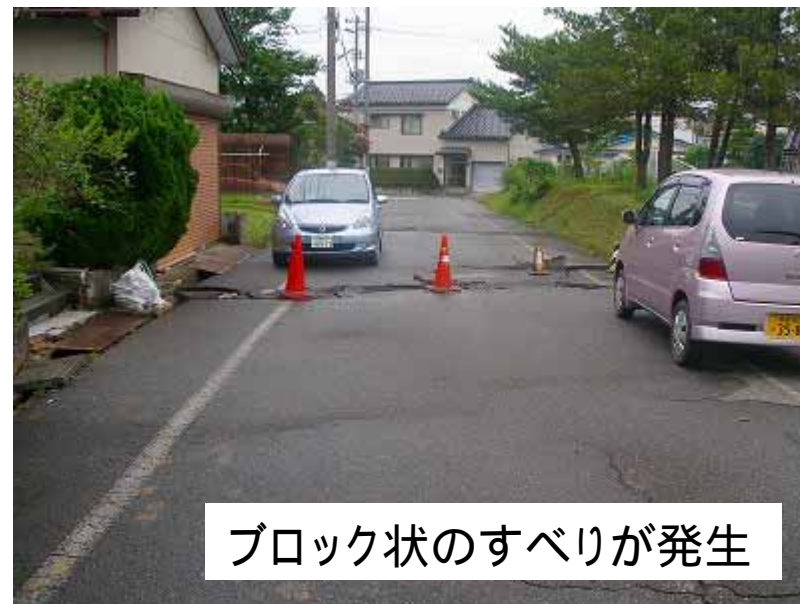
ブロック状のすべりが発生

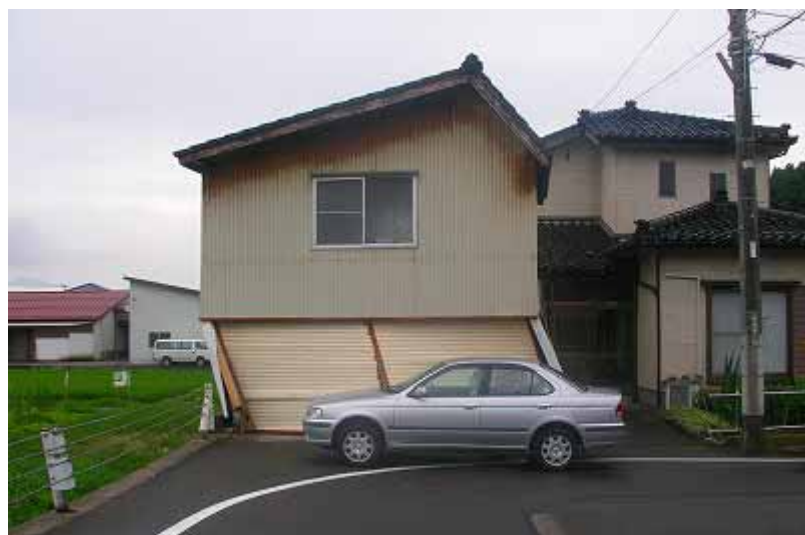
これは壁不足が原因。擁壁の動きなし

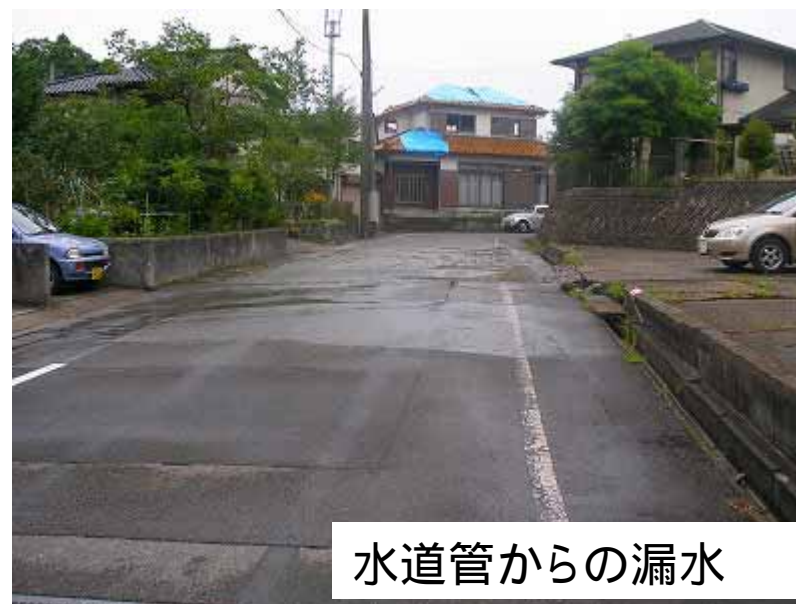
水道管からの漏水

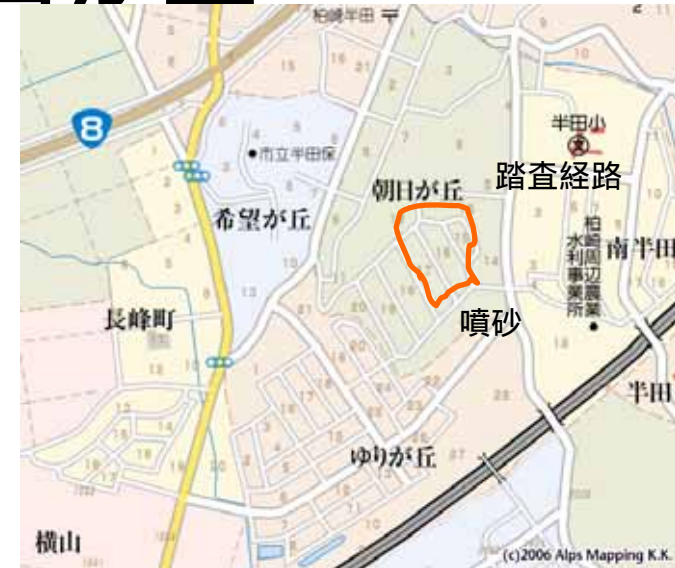
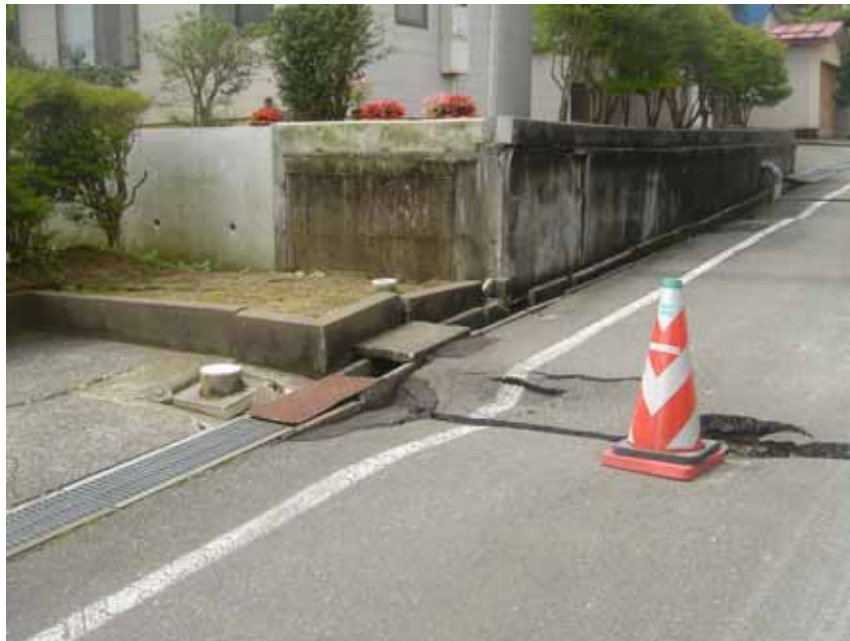
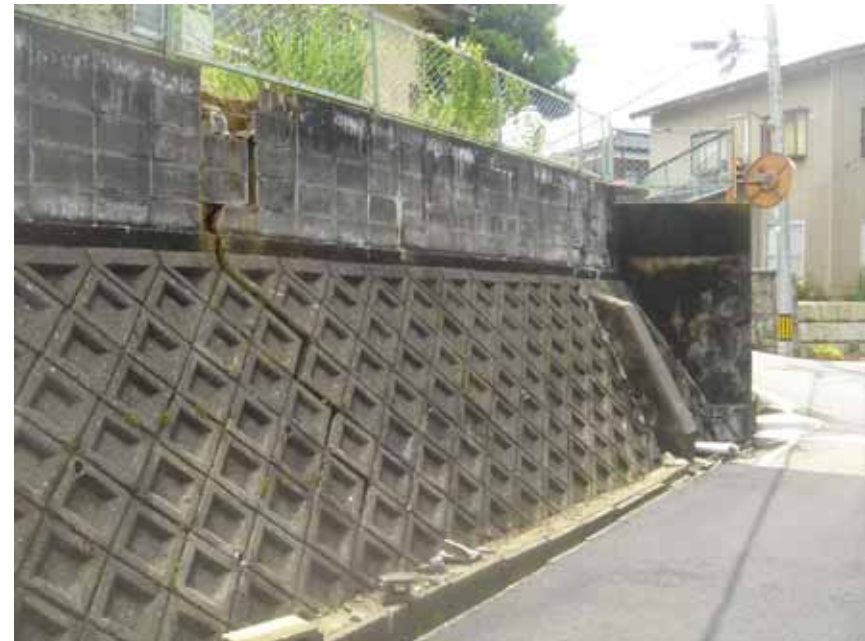
# 宅地造成地の被害一朝日が丘

1975年頃に造成が完了(地盤工学会2004中越地震報告書)。小規模の地盤変状が多くみられ(多くは谷埋め盛土に相当していると見られる),その影響で宅地や住宅の小規模な被害が多く見られた。下の集会所前の公園では噴砂が見られた(旧水田)。隣のゆりが丘は,築10年以内と思われる新しい住宅が多く,被害は見られなかった。
