# 1989年10月17日 Loma Prieta 地震の被害

〔本文調査速報参照〕

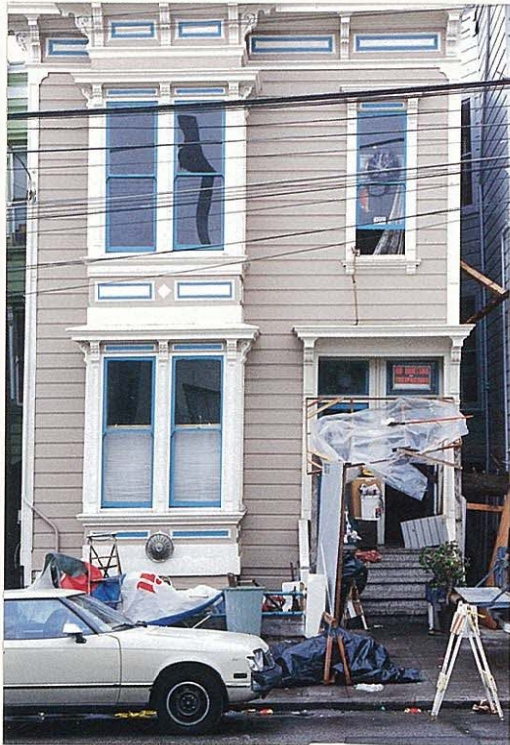
写真-1 (上) ミッション地区の家屋被害  
—— 若干傾斜している。

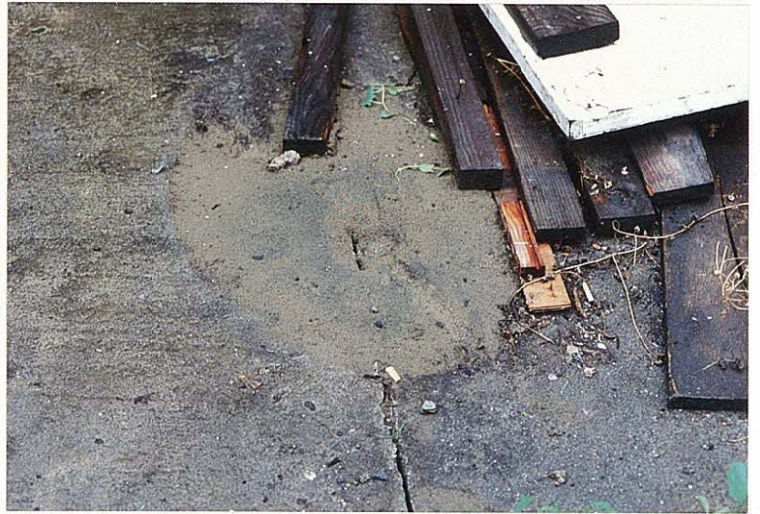
写真-2 (上) ミッション地区における噴砂  
—— ミッション、サウスマーケット地区では  
この程度の噴砂が多く見られた。

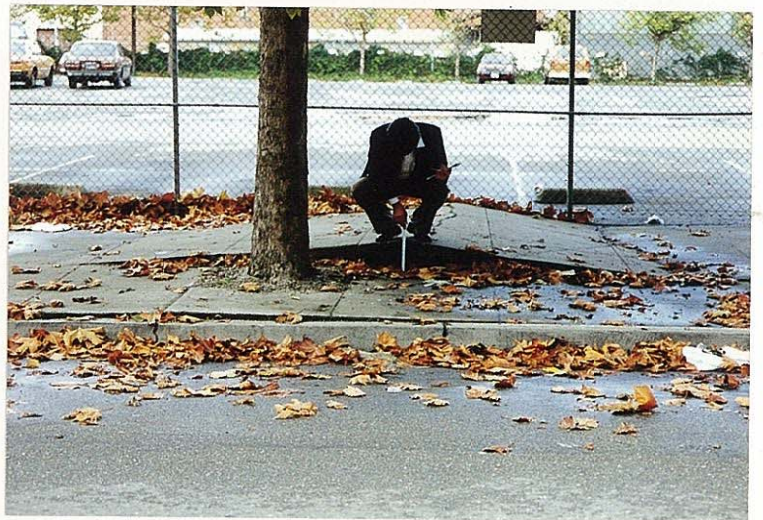
写真-3 (右) ミッション地区における歩道板の座屈  
—— このような道路変状は液状化の発生した他  
の地区でも数多く見られた。

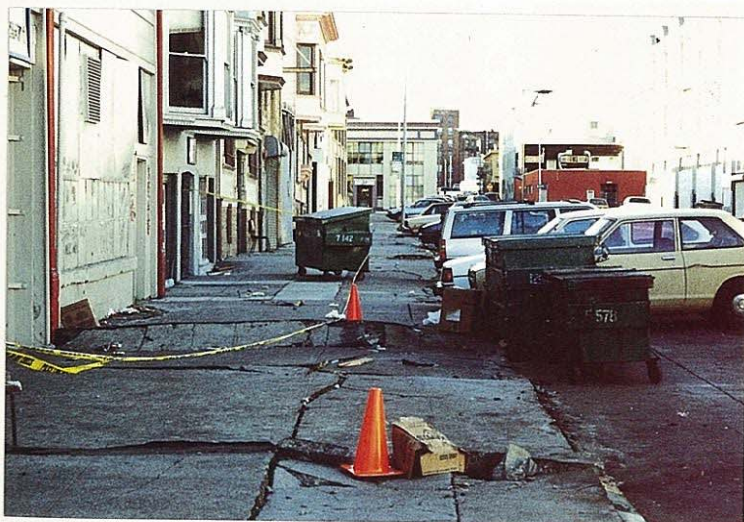
写真-4 (左) サウスマーケット地区の歩道の変状  
—— この道路の写真は奥に向かって若干傾斜  
している。歩道が波を打ったようになっ  
ている。

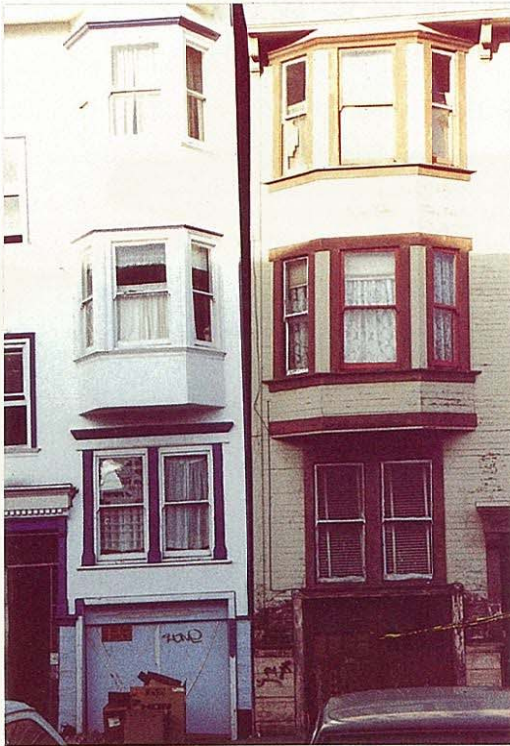
写真-5 (左) サウスマーケット地区の家屋被害  
—— ぴったり建てられた家の間にすき間が見え、  
傾斜していることがわかる。

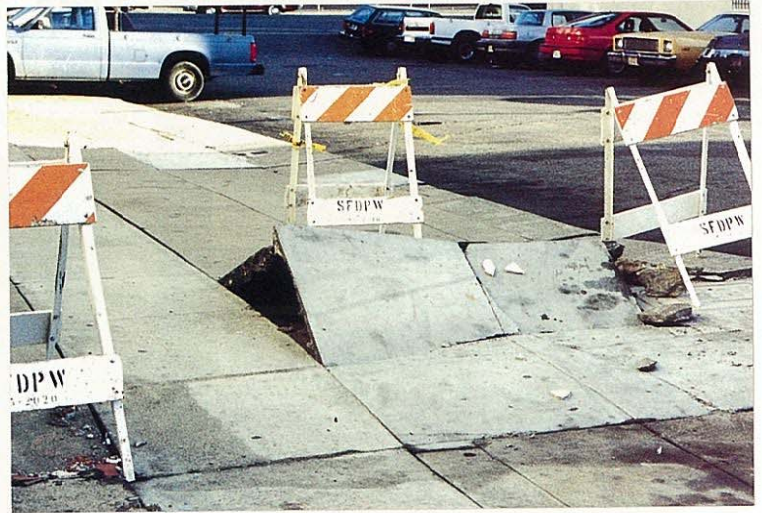
写真-6 (上) サウスマーケット地区の歩道の変状  
—— 写真-3と同様の変状

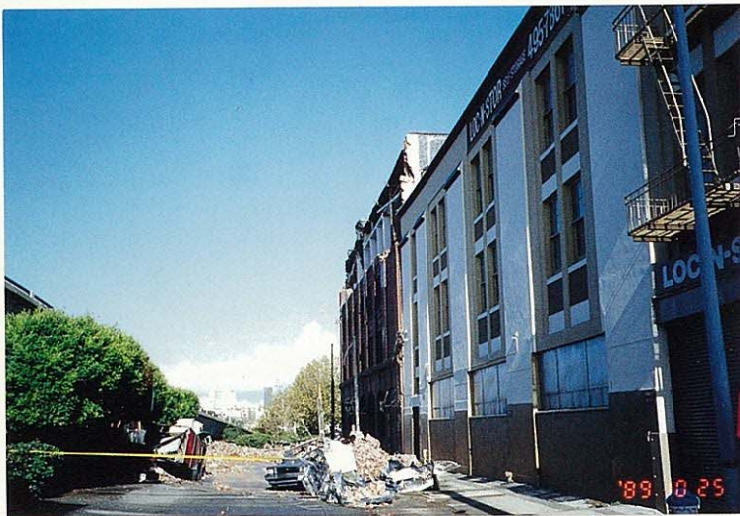
写真-7 (上) サウスマーケット地区  
タウンゼント通りのビル被害  
—— 上部のレンガ積みがくずれ落ち、  
下の車を直撃、5人が死亡した。  
この写真の左手はI-280号線の  
ランプ(コンクリート橋)で、橋  
の下には多くの噴砂が見られた。  
橋に被害は確認できないが、通行  
止めになっており、何らかの被害  
があるものと推定される。

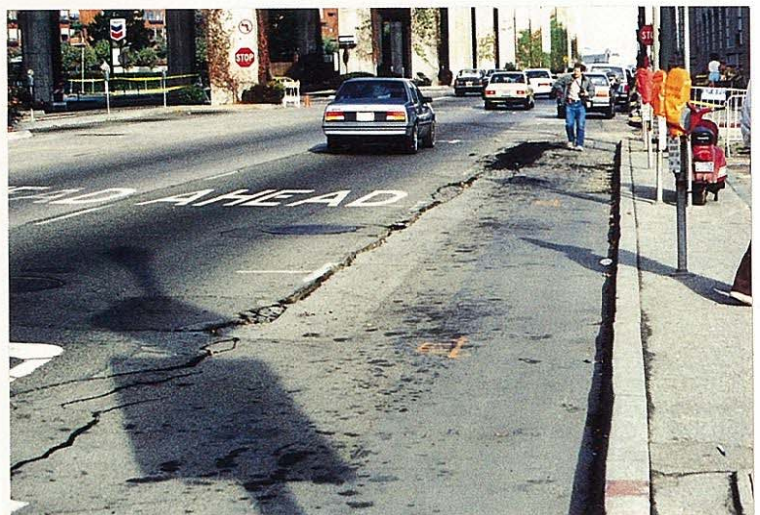
写真-8 (下) エンバカデーロ通りの変状  
—— 路面が沈下している。近くには噴砂も  
見られる。左手の橋脚は写真-31~34  
のS-480, エンバカデーロ・フリーウ  
ェイ。この手前で橋脚の被害があった。

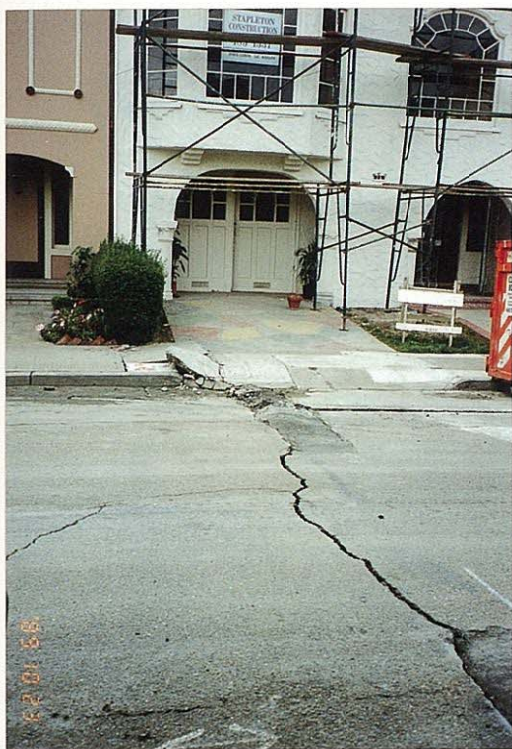
写真-9 (上) マリーナ地区の地盤変状と家屋被害

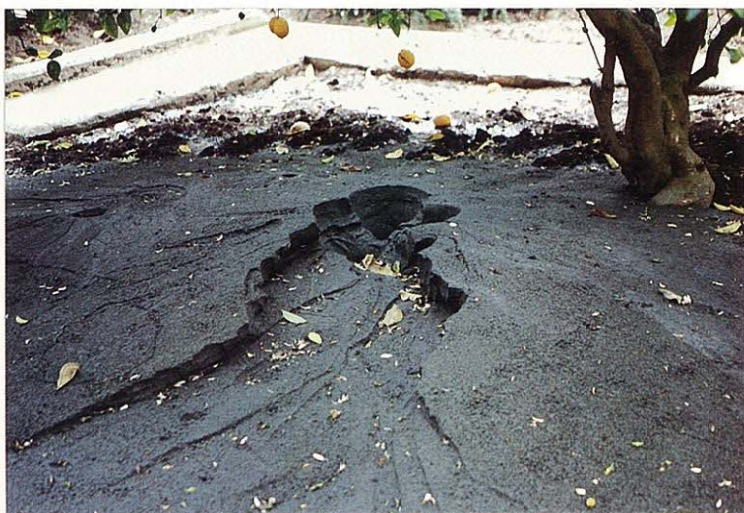
写真-10 (上) マリーナ地区で見られた噴砂

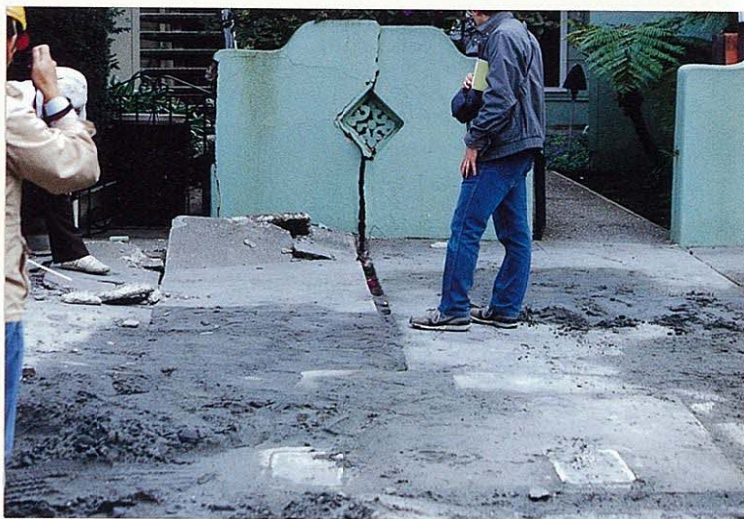
写真-11 (上) マリーナ地区の地盤変状と噴砂

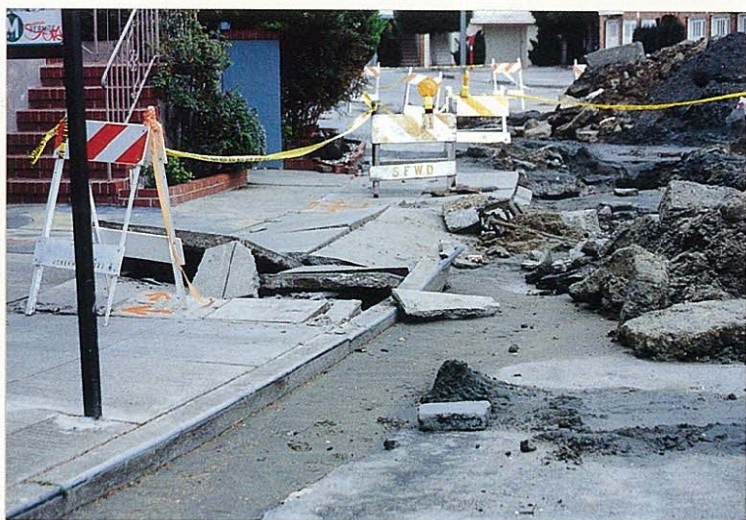
写真-12 (左) マリーナ地区の地盤変状

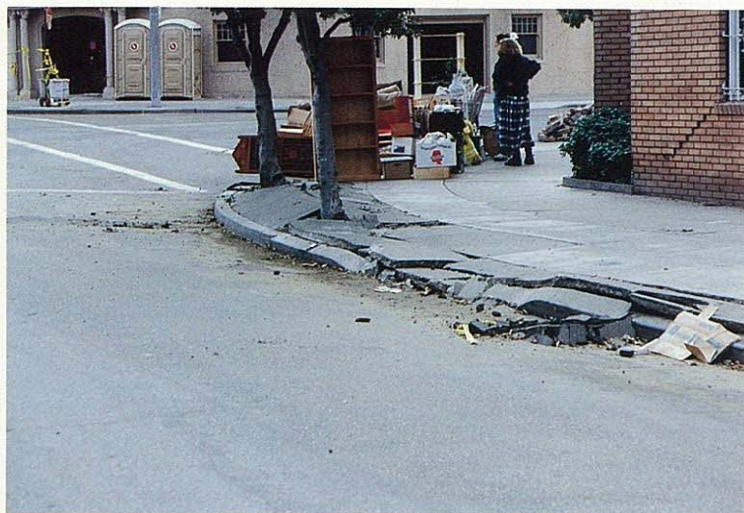
写真-13 (左) マリーナ地区の地盤変状

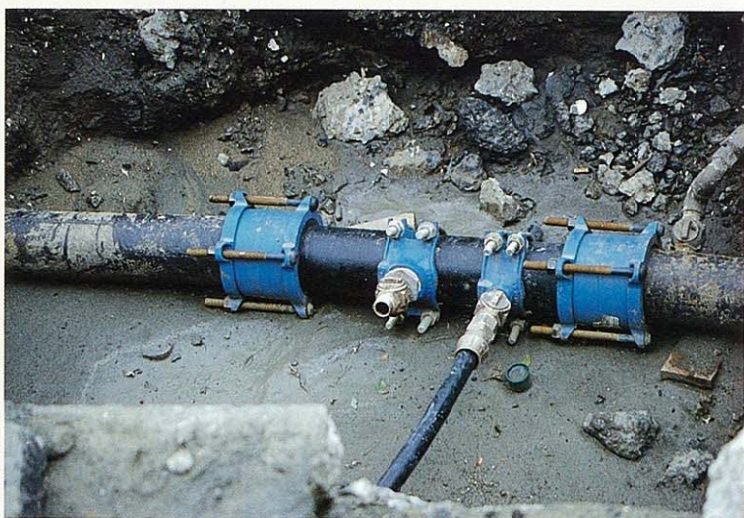
写真-14 (上) マリーナ地区で見られた水道管の補修状況  
—— 铸铁管の給水管分岐部の被害を補修したものと  
考えられる。

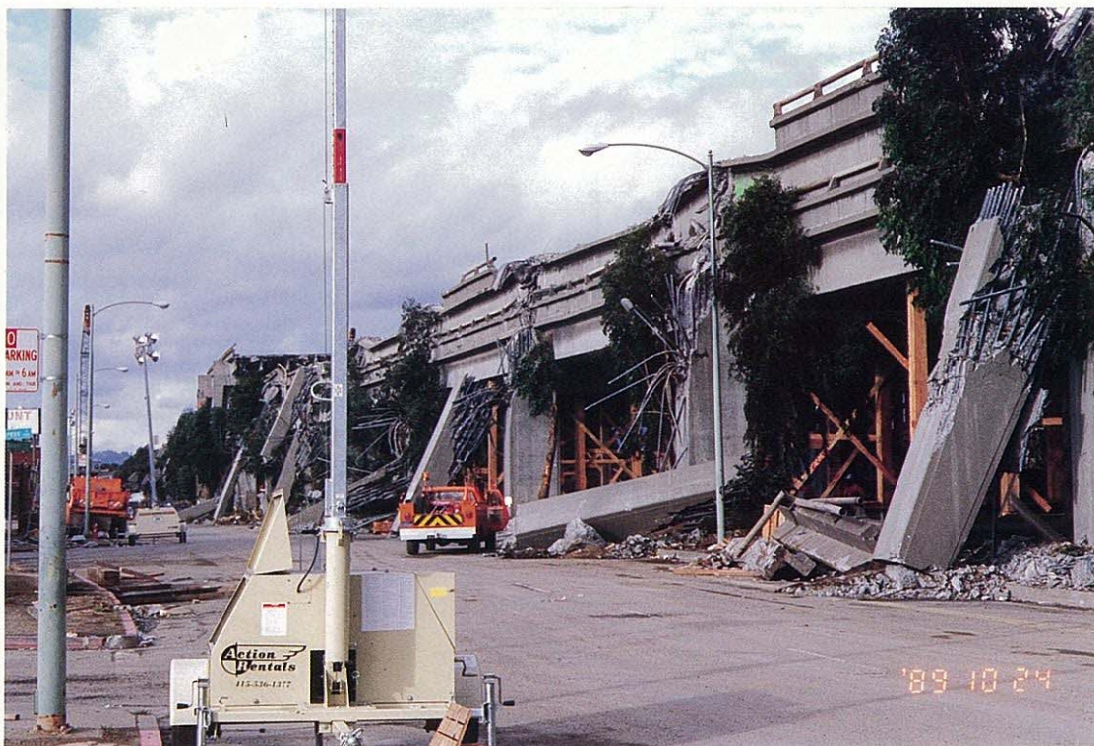
写真-17 I-880号線（ニミッツ・フリーウェイ，オークランド）の被害

—— 以下，写真-30まで全てこの被害の状況である。これらの写真は，W. Grant通りを中心とした0.5 ～1.0 km程度の区間で，西側（湾側，図-6 参照）から撮影されたものである（写真-21のみ反対側から撮影）。

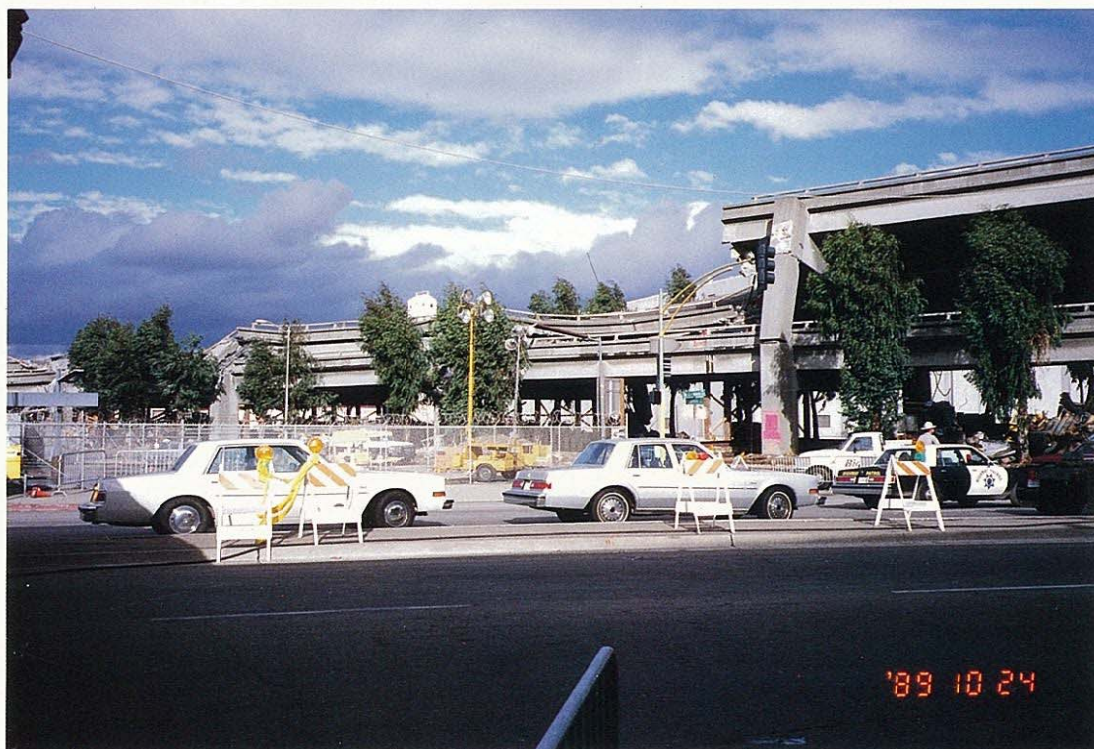
写真-18 I-880号線

—— 2階部分が残っているように見える区間（右側）は反対側の柱がはずれるかあるいは破壊しており，向こう側へかしいでいる。

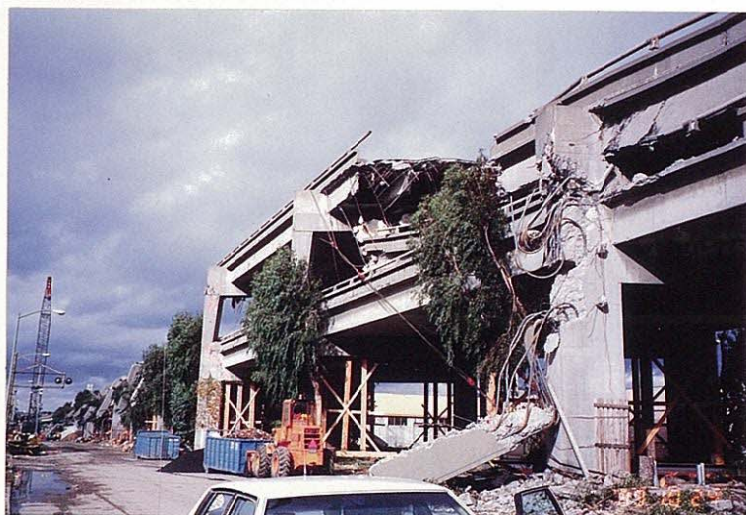
写真-19 (右) I-880号線

—— 2階が残っているスパン

この部分の構造に興味があるが、これ以上近づけなかった。

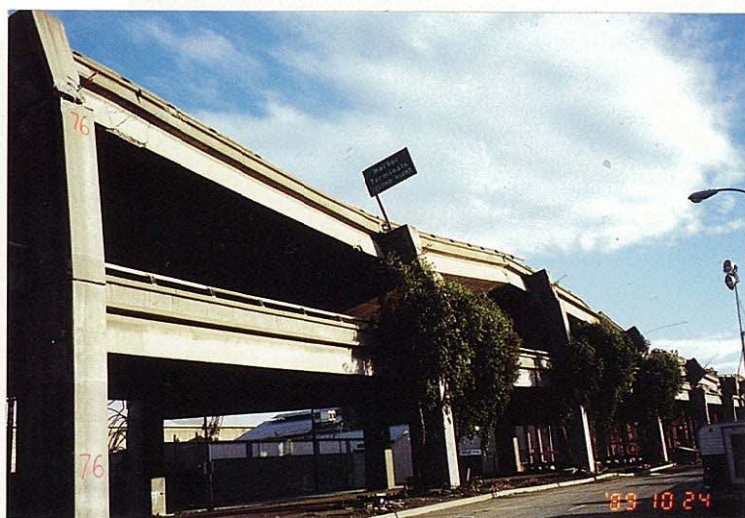
写真-20 (左) I-880号線

—— 向こう側にかしいでいる区間  
(写真-18, 21参照)

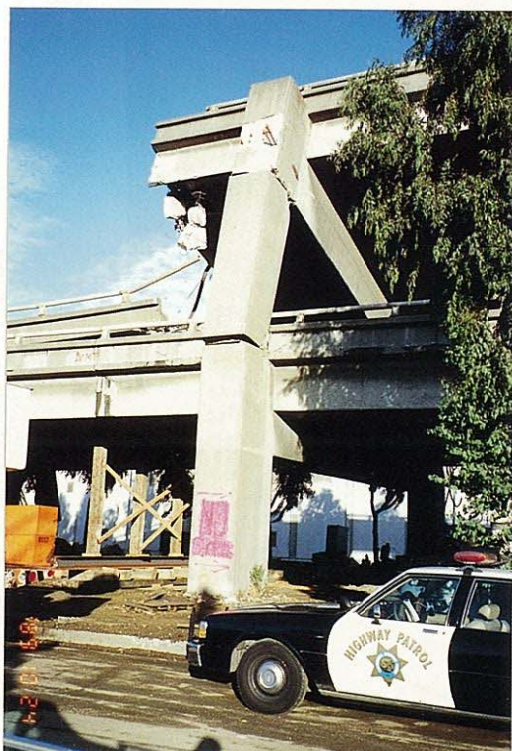
写真-22 (左) I-880号線

—— 写真-18の拡大

1階と2階をつなぐ柱が上下でヒンジになっていることがわかる(図-7参照)。

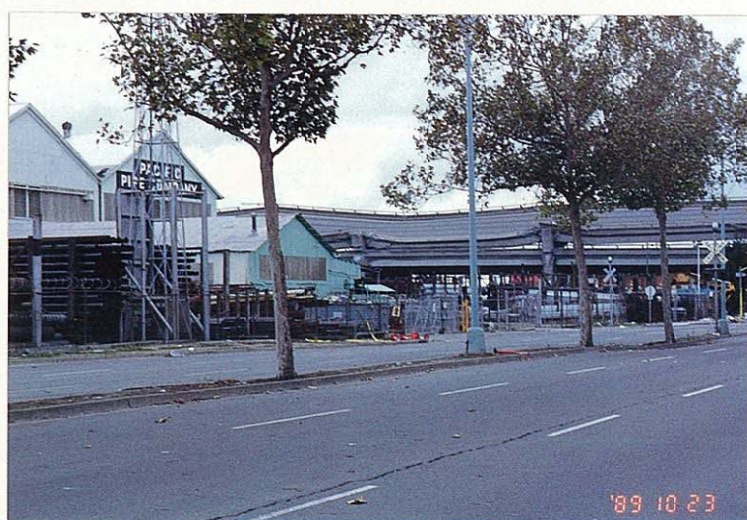
写真-21 (下) I-880号線

—— 片側にかしいでいる部分を東側(写真-18, 20の反対)から見たもの。路面が全て見える。

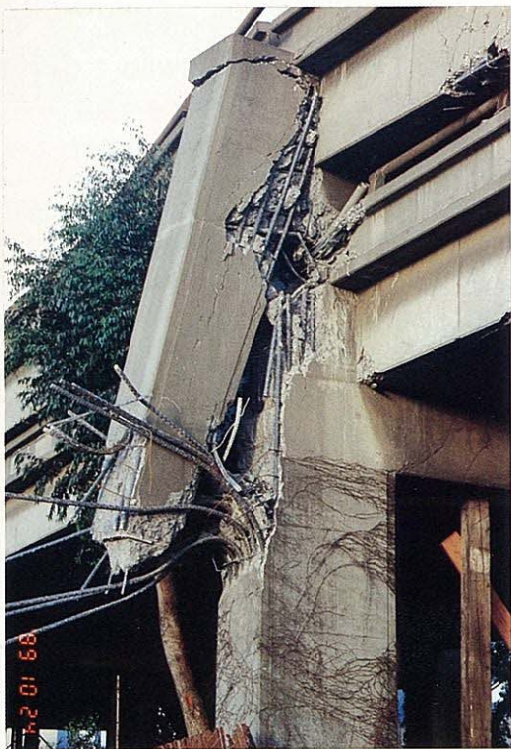
写真-23 (上) I-880号線

—— 1, 2階をつなぐ柱が外側にとび出し, 2階が崩落している様子

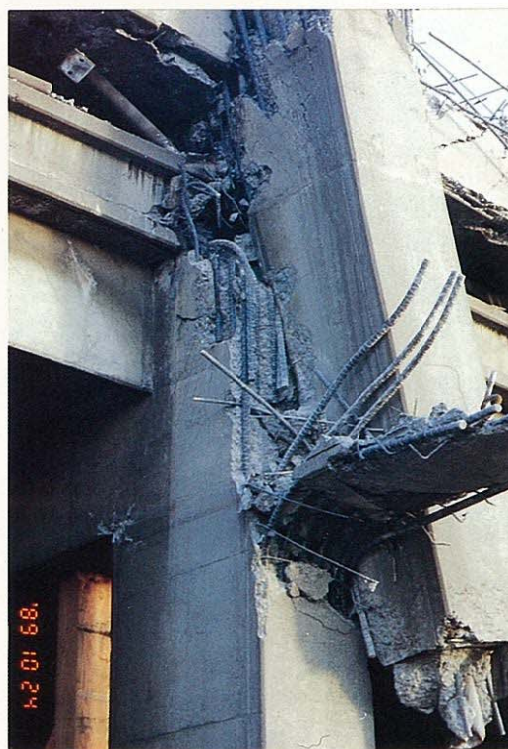
写真-24 (上) I-880号線

—— 写真-23と同様であるが, 上部の柱が落下する時, 下部の柱をえぐり取っている。

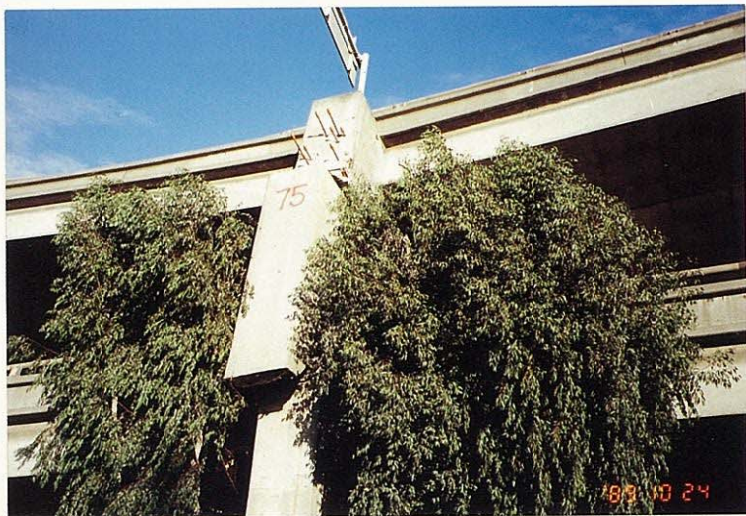
写真-25 (左) I-880号線

—— 1, 2階をつなぐ柱が外側に抜け出しかけている様子

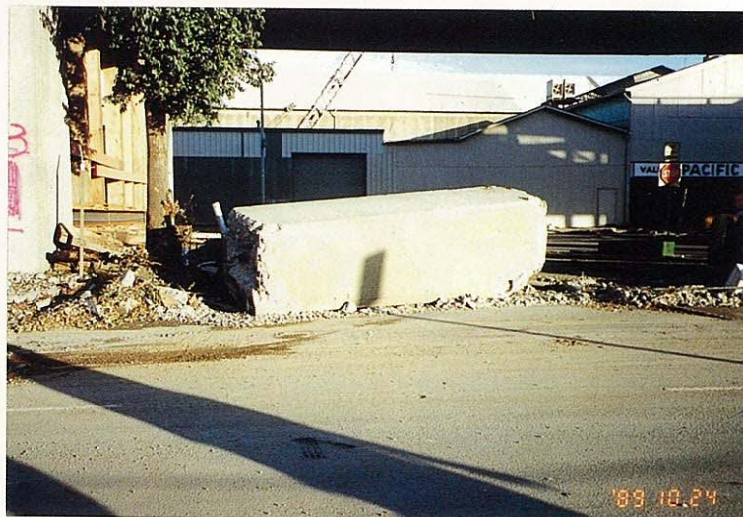
写真-26 (右) I-880号線

—— 1, 2階をつなぐ柱が完全に抜け落ちたものと推定される。

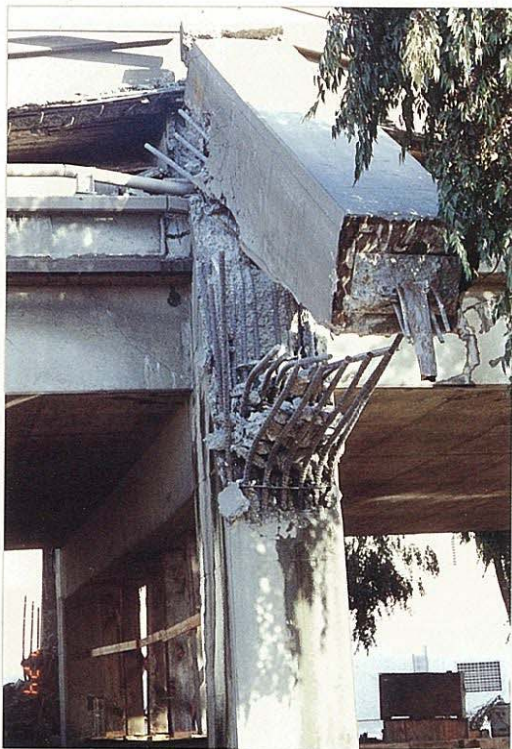
写真-27(上) I-880号線

—— 上部柱のヒンジ部分

キーの部分と4本のつなぎの鉄筋が見える。

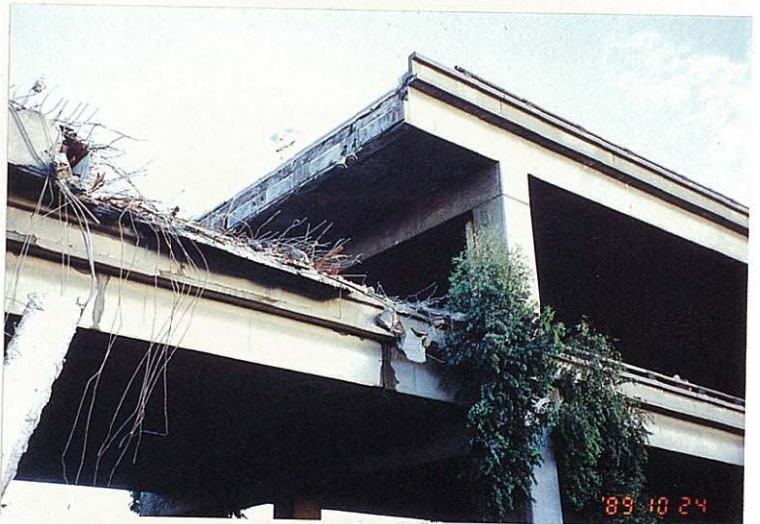
写真-28(下) I-880号線

—— 右側から崩落しなかった区間が続く。

この部分から、地盤条件が異なっていた可能性がある。

また、桁はPC(ポストテンション)であることがわかる。

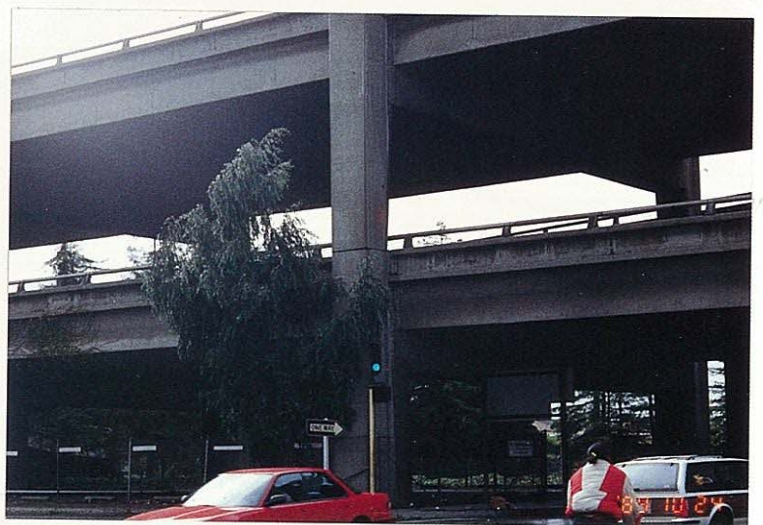
写真-29(右) I-880号線

—— 写真-28からやや南に下がった部分。

この写真では、はっきりしないが下部の柱のヒンジ部すぐ下に亀裂があった。

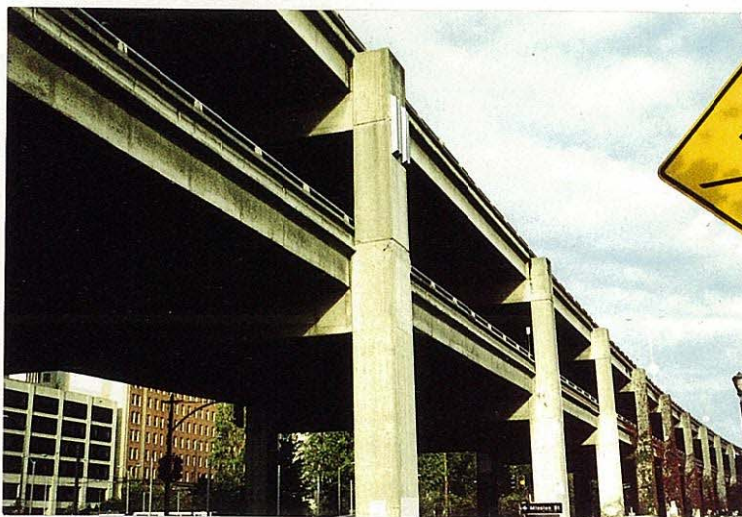
写真-31 (右) S-480エンバカデーロ・フリーウェイ  
—— 海側から北西方向 (図-5 参照) を見たもの。外見上は I-880 と同様の構造のように見える。

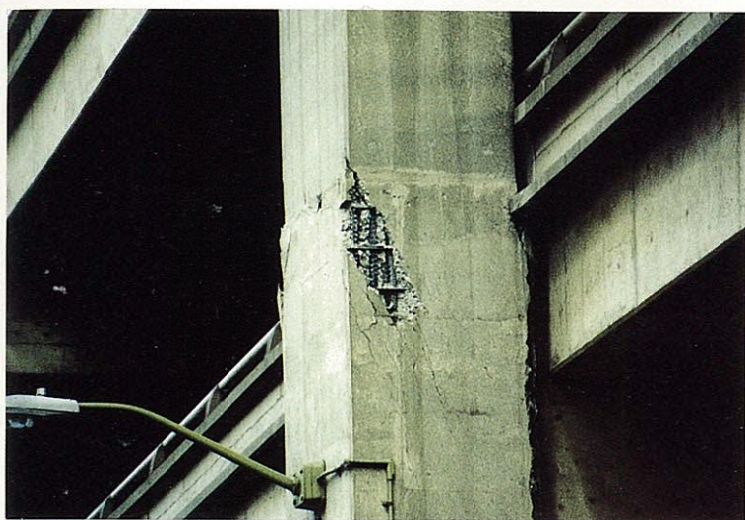
写真-32 (左) S-480  
—— 橋脚の亀裂。1階上部がヒンジであるか否かは定かでない。I-880 号線と異なり、フープ鉄筋が見える。

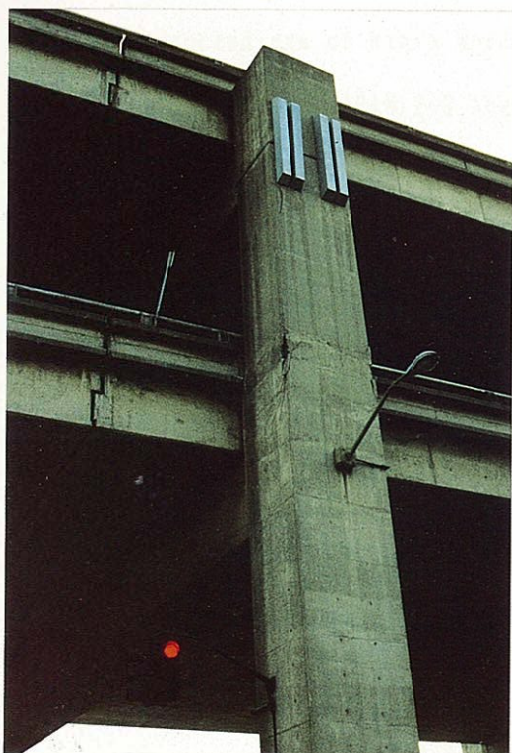
写真-33 (下) S-480  
—— 写真-32の拡大

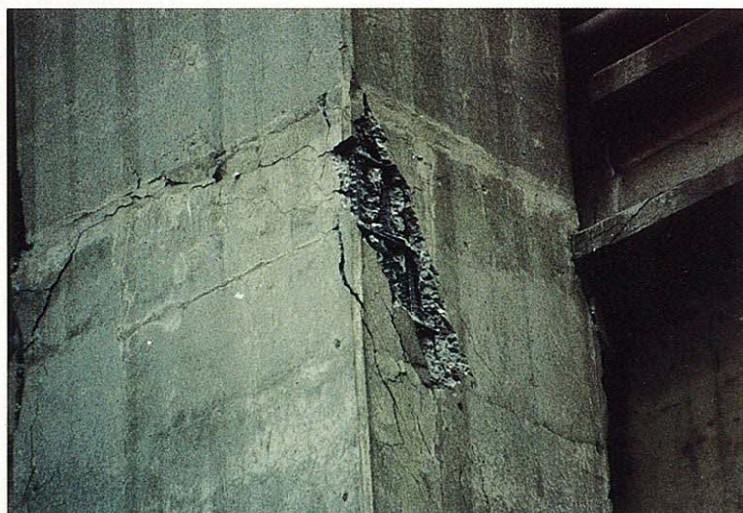
写真-34 (左) S-480  
—— 下部の柱のヒンジ部 (と思われる箇所) に亀裂がある。上部のヒンジ部分には補強したと思われる部材が見える (ただし、この補強は上部のみで、全ての橋脚にあるわけではない)。
