1990年7月フィリピン・ルソン島の地震の被害

1990年7月16日フィリピン・ルソン島の地震による被害 —— 調査報告  
Report of the July 16, 1990, Luzon, Philippine Earthquake

日本技術開発㈱地震防災室 磯山龍二

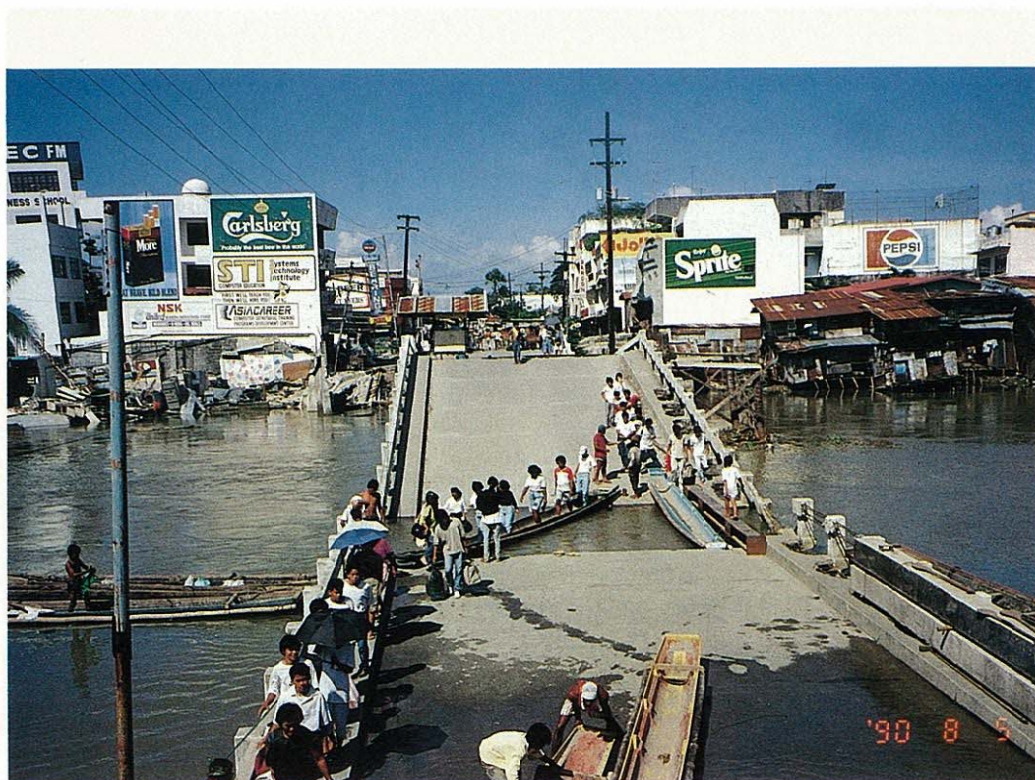
口絵写真-1 ダグバン市 — マグサイサイ橋の落橋（小舟による仮橋？）

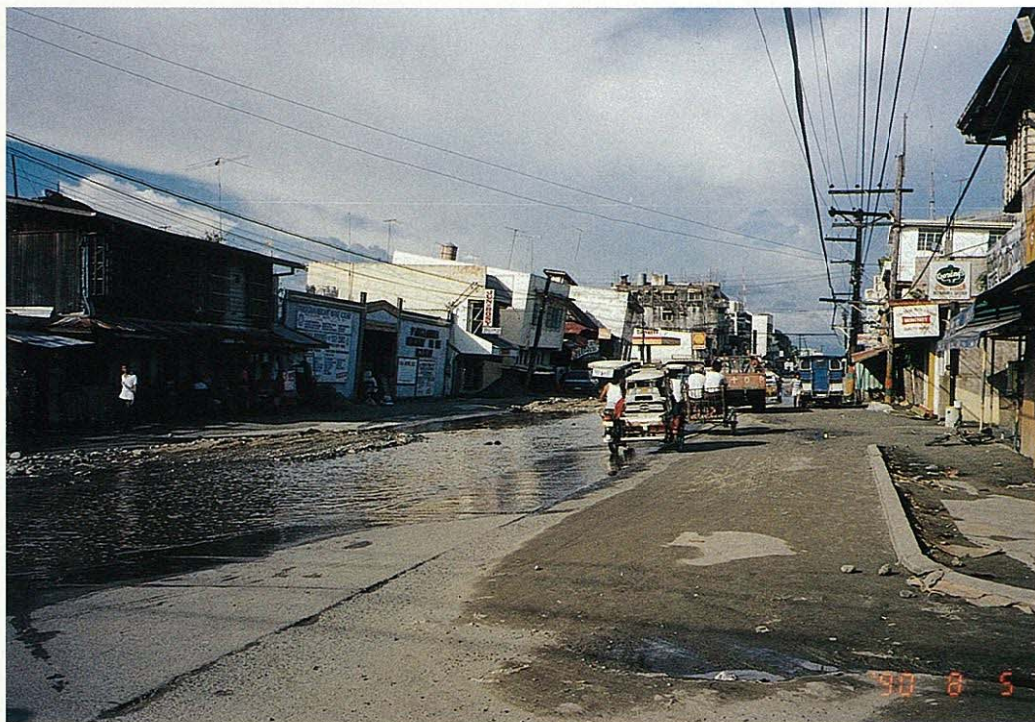
口絵写真-2 ダグバン市 — ペレス通りの状況（大部分の建物が沈下・傾斜している）

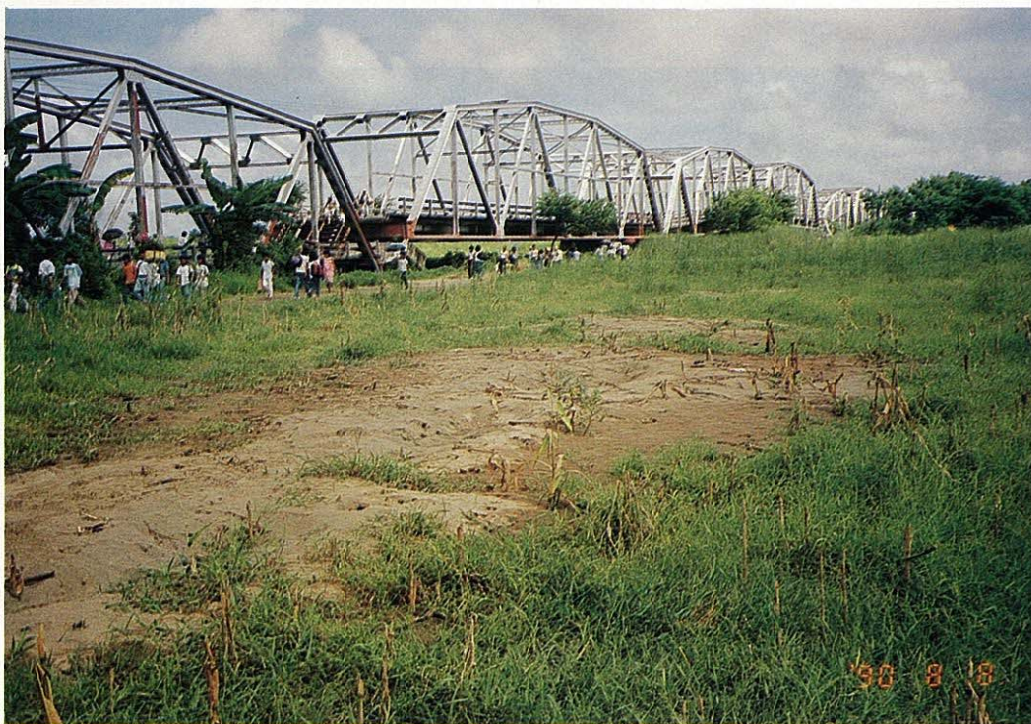
口絵写真-3 カルメン橋の落橋 — 左岸側河川敷部分の6 スパンが落橋  
(手前に噴砂が見える)

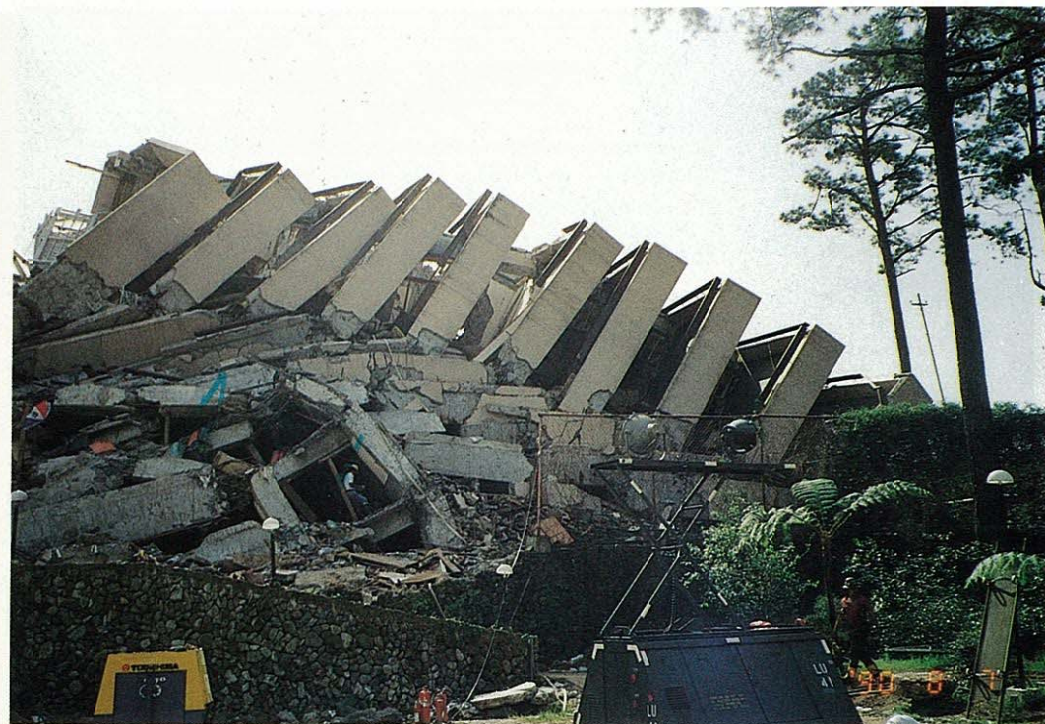
口絵写真-4 バギオ市 — ハイアットテラスホテルの崩壊

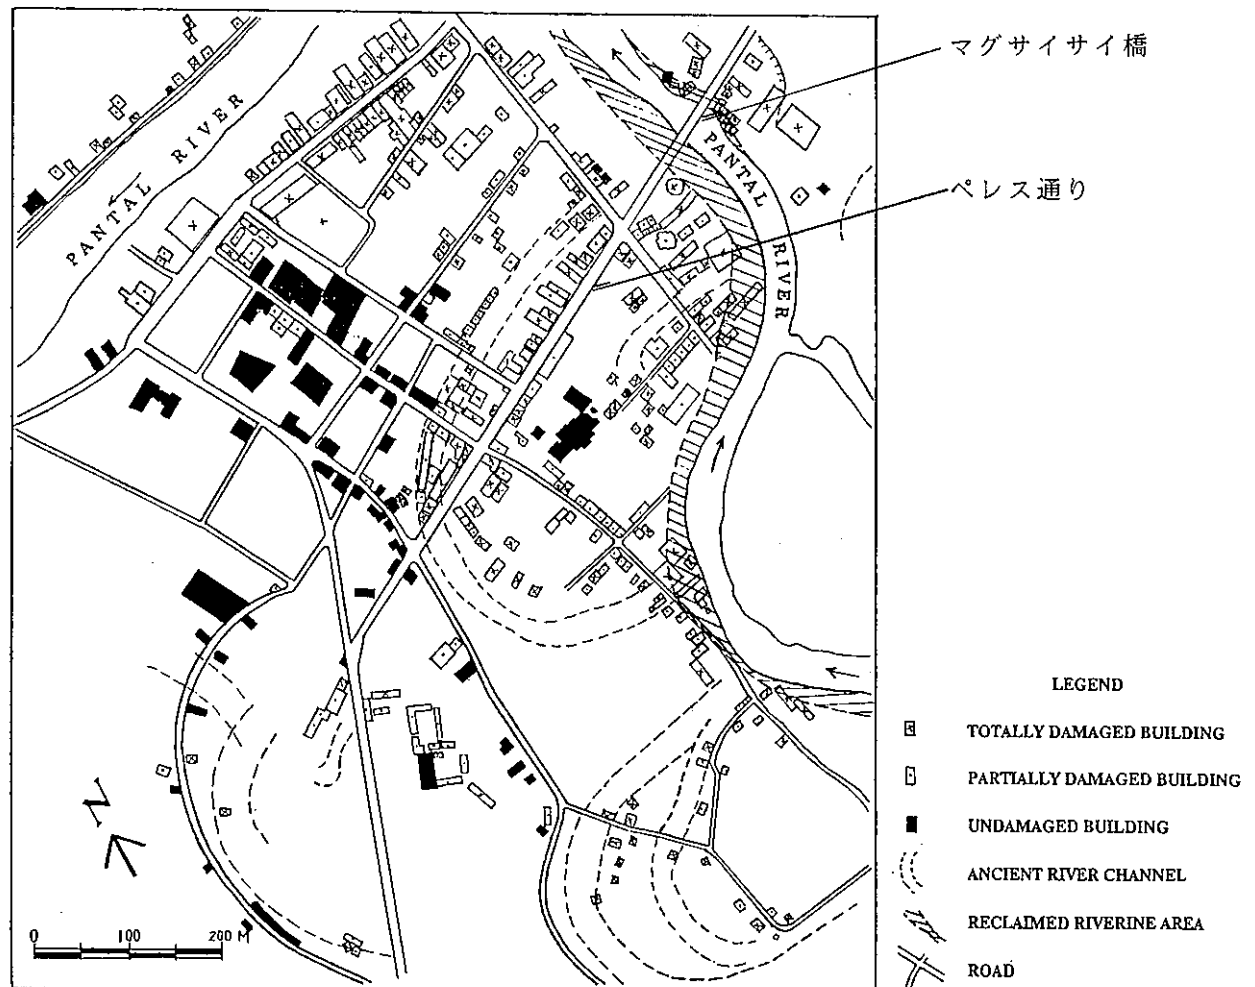
図-3 ダグパン市の概略の被害区域および旧地形  
(フィリピン火山地震研究所 Ronnie C. Torres 氏提供の資料に基づく)

著者らの踏査によると図-3 の被害が発生している範囲は、ほぼ液状化の発生領域と対応している。ただし、これはあくまでこの図に示される地域についての事であり、この外側の地域でも液状化とそれによる被害が見られた。

図-3 からわかるように、パンタル川の西側の地域で液状化が発生しているが、東側では、川のごく近傍を除いて被害（液状化）の発生はみられない。なお、東側の旧地形は今のところ不明である。市街および建物の状況を口絵写真-2 および写真-1～4 に示す。著者がダグパンに入って最初に感じたのは、新潟地震との類似性であった。建物は軒並み場合によっては1mないしはそれ以上沈下し、多くが目に見えるほど傾斜している。隣の建物がなければ完全に転倒したと思われるビルもある（写真-2）。また、ガソリンスタンドの地下タンクの浮上、下水道管の浮上（写真-4）、管内への土砂堆積（写真-3）、配電柱の傾斜・折れ等液状化被害の典型的なものが見られた。

図-3 の旧地形からも新潟との類似性が伺える。すなわち、河川沿いの造成地、旧河道の存在であり、これら地区で著しい液状化の発生が認められた。河川沿いの造成地はこの地方に多い養魚場であったとのことである。新潟地震では、このような地区で地盤の永久変位（側方流動および沈下）が発生していた<sup>1)</sup>。当然ながら我々もこのような目で踏査を行ったが、やはり、川の近傍では河心に向かって地盤が動いている形跡が認められた。写真-5, 6, 8 にこれらの形跡を示すが、これ以外にも橋脚の傾斜（6. (1) 参照）等が見られた。

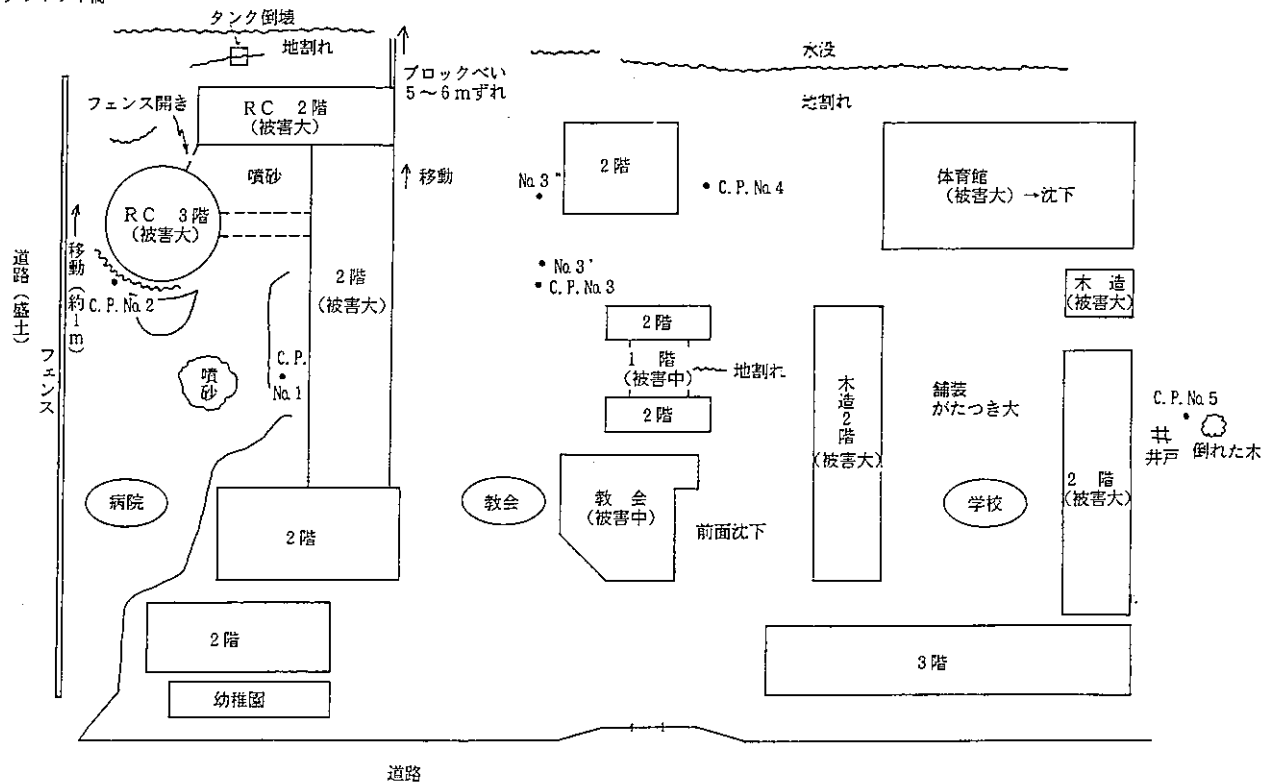
この付近の被害の状況を図-4 および写真-5～7 に示す。病院の3階建ての円形ビルは川の方向に押し出されるように傾斜し、またフェンスの動きから地盤が河心方向に向かって移動しているのがわかる（写真-4、このビルのオーナーの話ではこのビルは直接基礎とのことである）。写真-6 にはパンタル川に最も近い病院の建物とそれに接続していたフェンスの状況を示しているが、この離れは地盤が河心方向に向かって数メートル移動していることを示している。また、周辺には、噴砂に加えて、多くの地盤の亀裂が見られ、川のすぐ脇では相当の沈下が発生しているものと考えられる（岸辺は水没していた）。

図-4 マグサイサイ橋左岸上流の状況

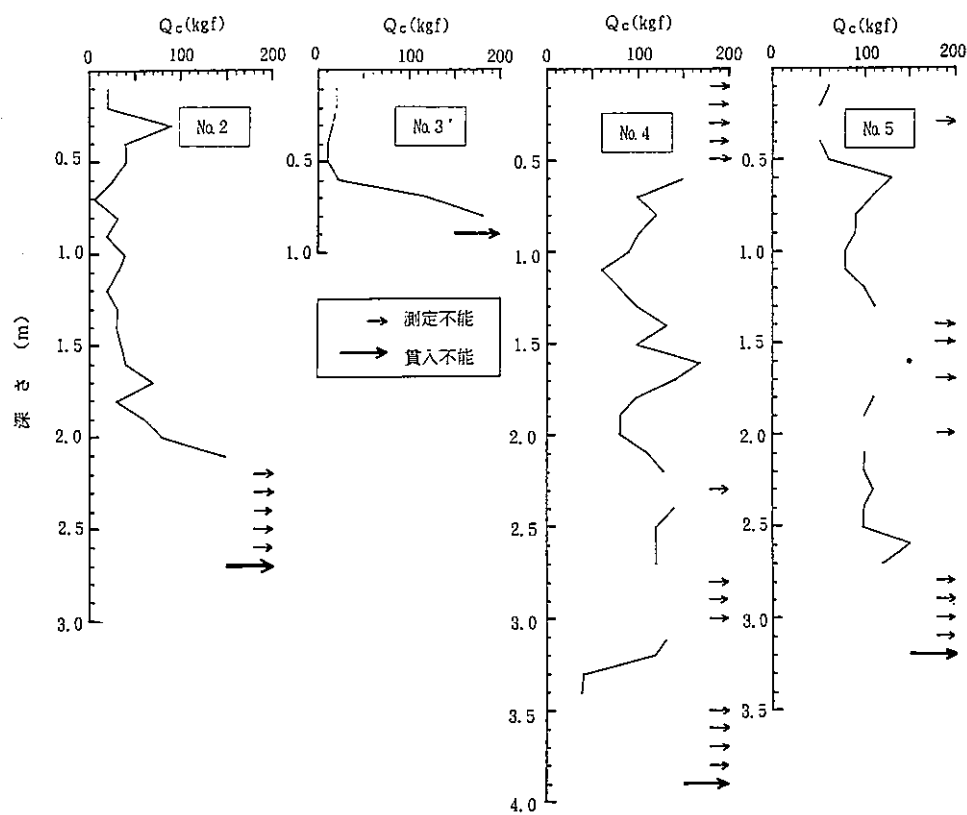
図-5 マグサイサイ橋左岸上流地区におけるコーンペネトロメーター試験結果

図-3に示したようにこの川に沿った地区は養魚場を埋め立て造成した土地である。この地区がどの程度の深さまで液状化したのかを調べるために、持参のコーンペネトロメーターによる簡易な土の強度試験を行った。結果を図-5に示す。試験者がこの種の試験に不慣れなことから結果の値（図はメーターの読みをそのまま示す）自体にはあまり信用はおけないが相対的な評価は可能であろう。すなわち、この周辺では地表から2～4mにわたってゆるい（おそらく砂質系統の）地層が存在し、特にマグサイサイ橋に近い方がややゆるい傾向にあるようである。既往のこの種の試験結果から言って、おそらくこの層が液状化したものと考えてよからう。

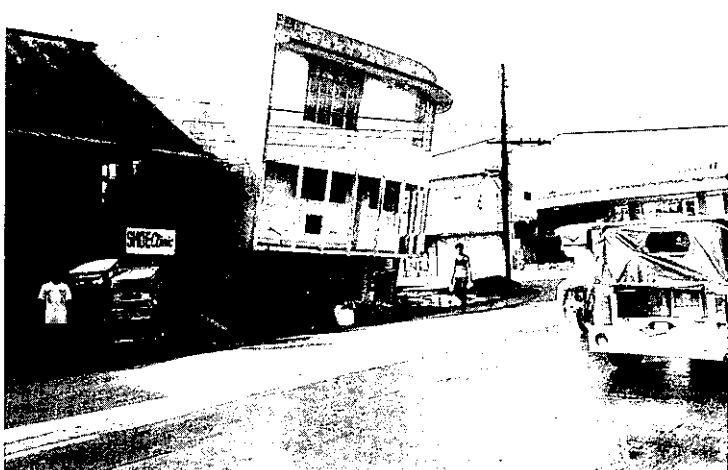
←写真-1 ダグパン市 — 3階建て建物の傾斜

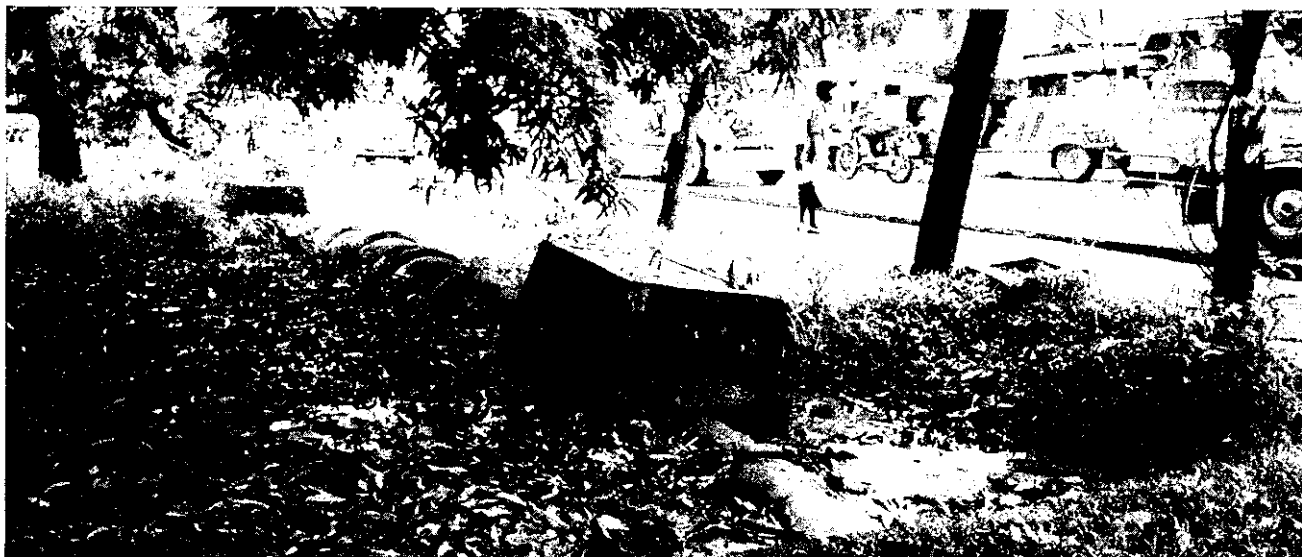
↓写真-4 ダグパン市 — 下水道管路の浮上  
(東京大学生産技術研究所 永田氏提供)

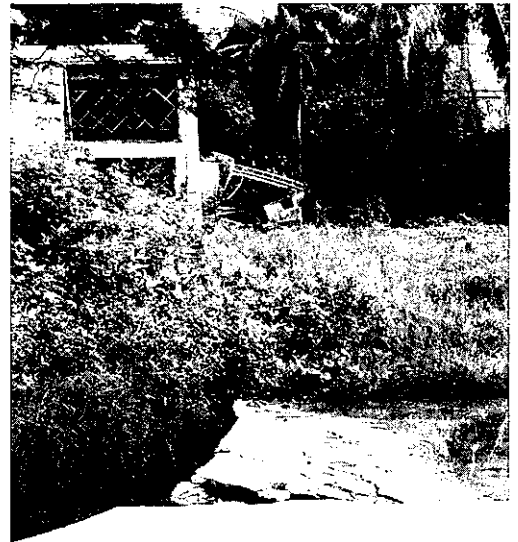
↑写真-6 ダグパン市 — マグサイサイ橋  
左岸上流、病院の建物とフェンスの  
間の開き（右側がパンタル川）

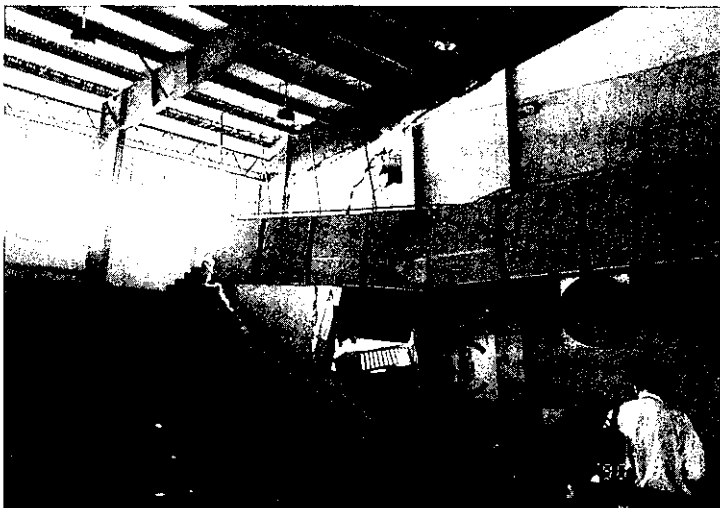
←写真-7

ダグパン市 — マグサイサイ橋左岸上流、  
学校の体育館の被害（建物のフレームが  
沈下し、結果的に床が持ちあがっている）

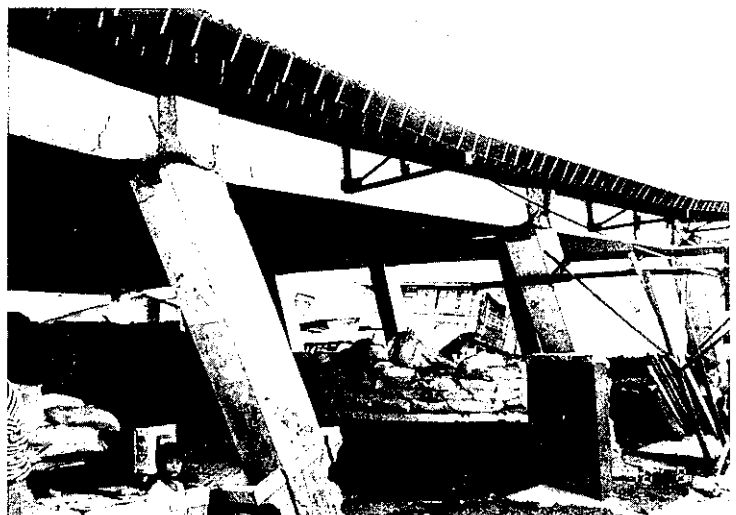
→写真-8

対岸のマグサイサイ右岸は先にも述べたように、左岸に比べてやや液状化の影響は少ない。しかし、マグサイサイ橋のごく近傍の岸辺では液状化による地盤の永久変位（もちろん河心方向への）、それにともなう建築物の被害が見られた。写真-8は鉄筋コンクリート造の倉庫が（マグサイサイ橋の右岸のすぐ上流）、地盤の移動により引きちぎられた様子をよく表している。

ダグパン市 — マグサイサイ橋右岸上流、  
河心方向（右側）への地盤の移動により  
倉庫の柱が引きちぎられたようになって  
いる。

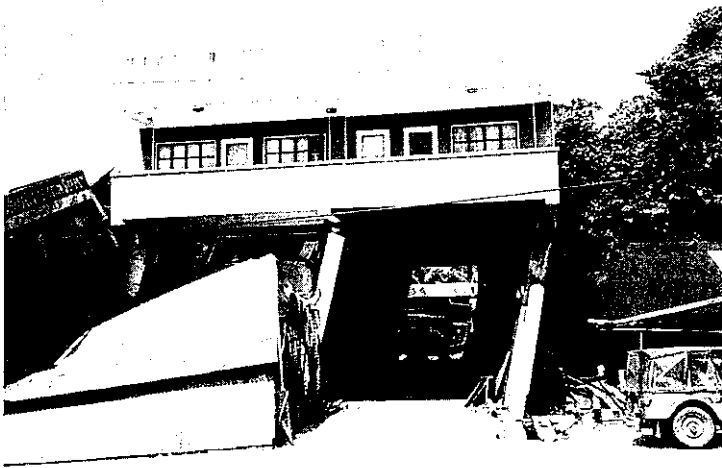
←写真-9 アゴー市 — 2階建て建物の被害

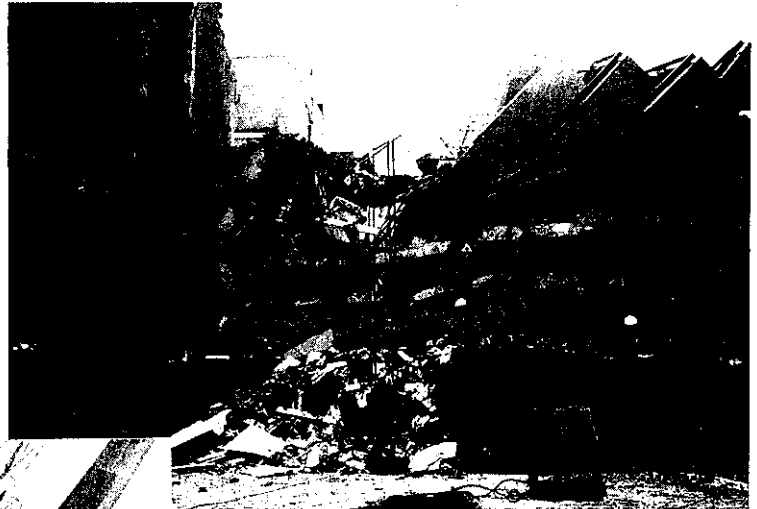
→写真-10  
バギオ市 — ハイアットテラスホテル  
の倒壊

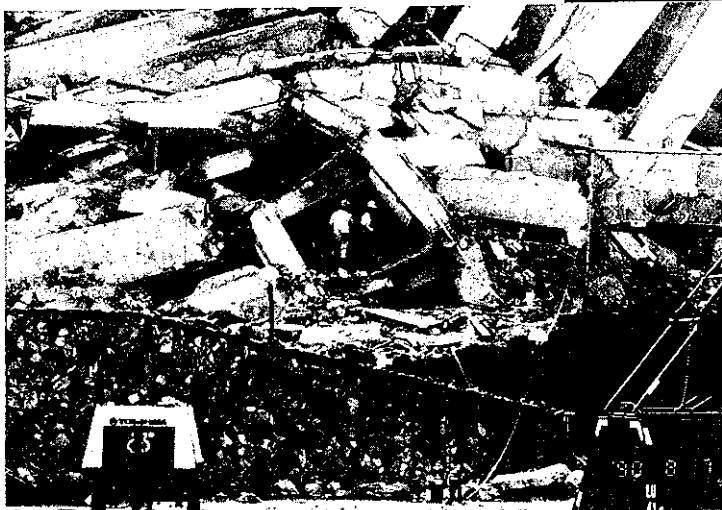
←写真-11  
バギオ市 — ハイアットテラスホテル  
の倒壊（救出が行われている状況）

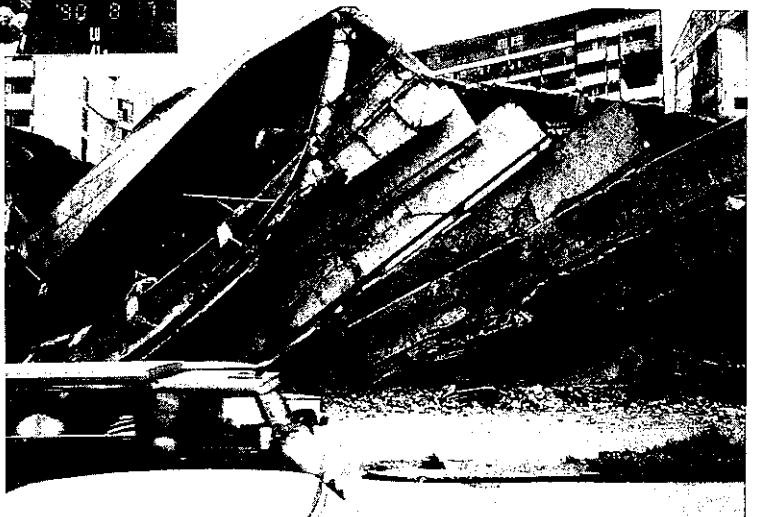
→写真-12  
バギオ市 — バギオプラザホテルの倒壊

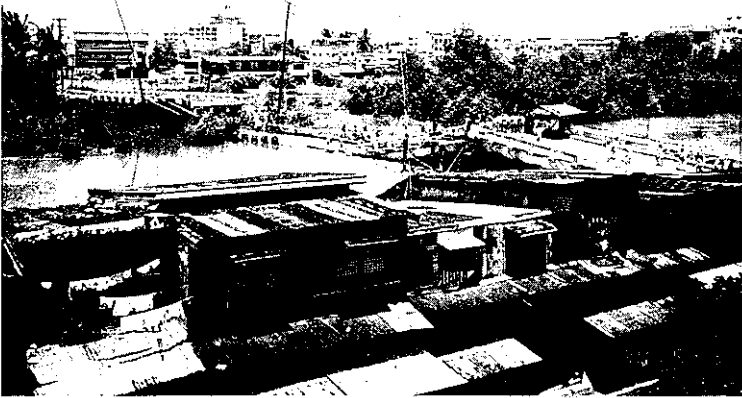
←写真-13

マグサイサイ橋（ダグパン市）の被害  
—— 右岸上流のビルの屋上より

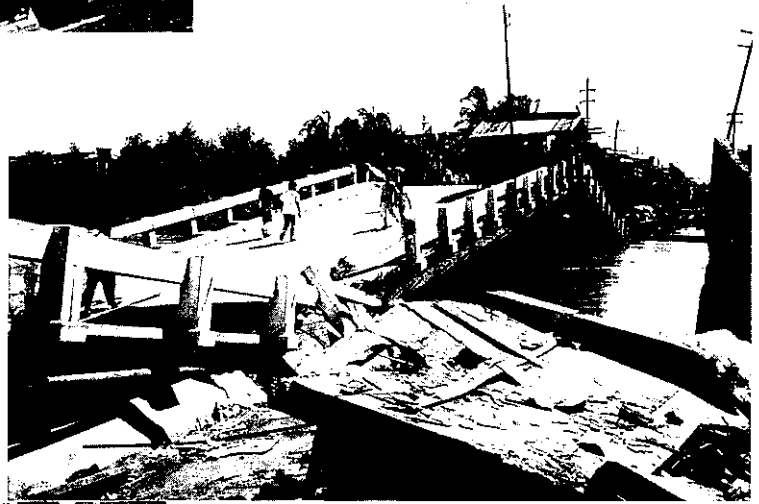
→写真-14

マグサイサイ橋の被害 ——  
左岸上流側より

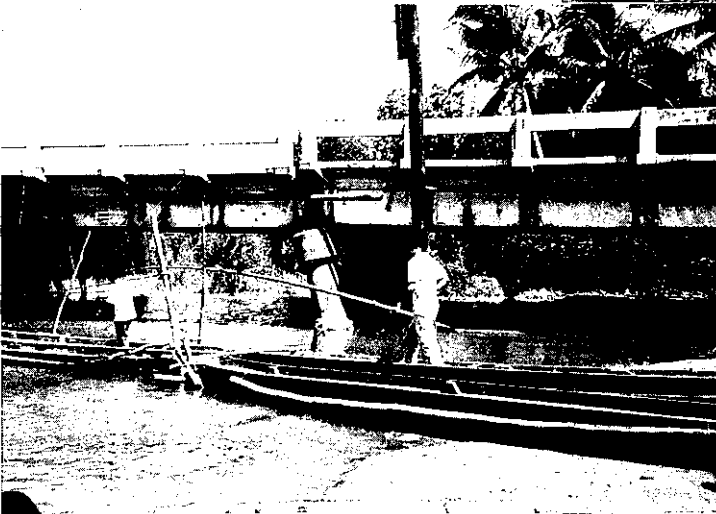
←写真-15

マグサイサイ橋の被害 —— 左岸下流  
より（橋脚の河心方向への傾斜）

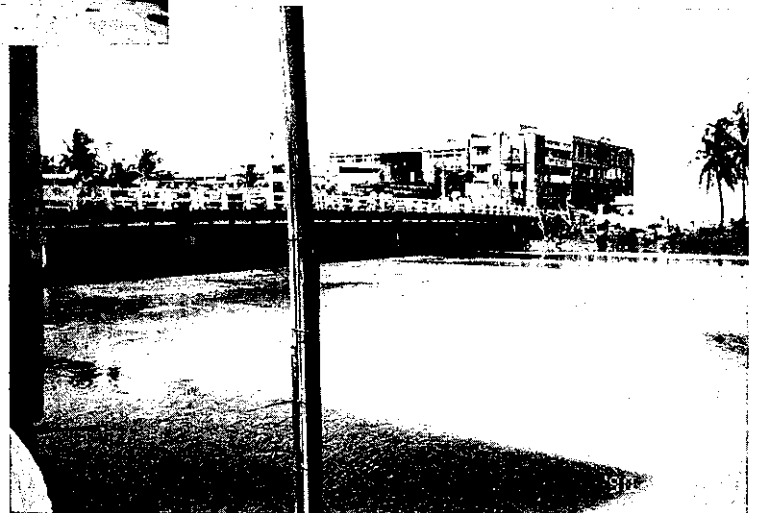
→写真-16

ダグパン市 — パンタル川を渡る  
もう一つの橋梁（マグサイサイ橋  
の下流），被害は見られない。

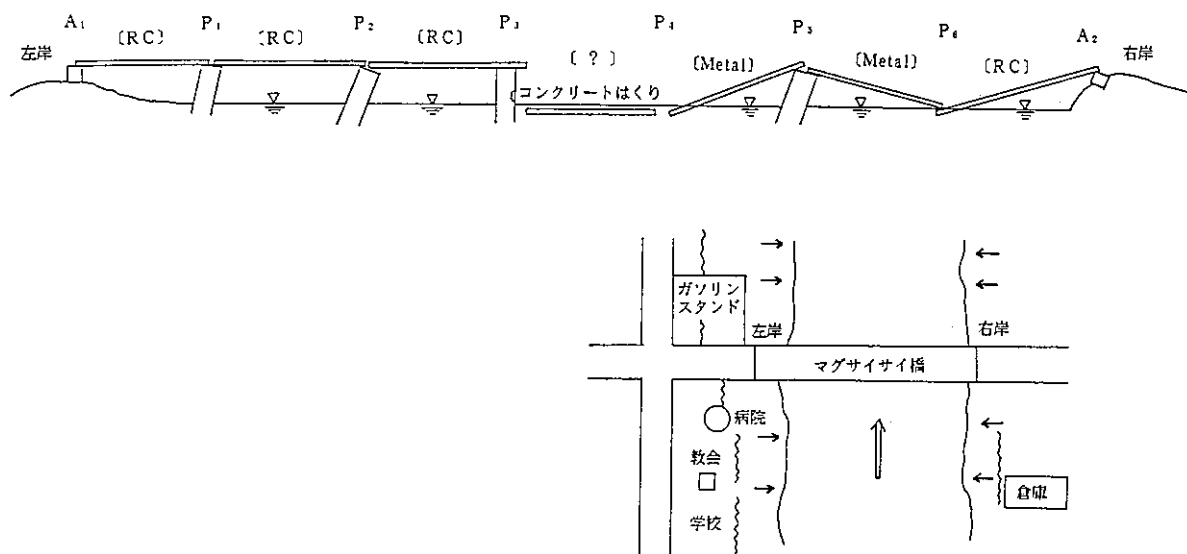
図-6に示すように、P<sub>1</sub>, P<sub>2</sub>, P<sub>3</sub>は右岸側に傾斜している。P<sub>4</sub>, P<sub>5</sub>は水中に没して見えない。P<sub>3</sub>はほぼまっすぐに立っているが、桁の動きとの関連でたまたまこの位置で止まったとも考えられる。この状況のみからこの橋の被害原因を云々するのは早計にすぎるであろうが、この被害の形態は新潟地震の昭和大桥ときわめて類似しており、液状化に伴う永久

図-6 マグサイサイ橋の被害状況

変位が強く関与したいたものと考えてよいであろう。4.(2)で述べたが、この周辺、特に、左岸側では最大4m程度の深さで液状化していたこと、さらに地表に現れた亀裂等から河心方向に移動したことは間違いない。

右岸側についても写真-8に示したように、地盤が河心方向に滑りだし、この結果、右岸よりの橋脚、橋台に影響を与え落橋したものと考えられる。

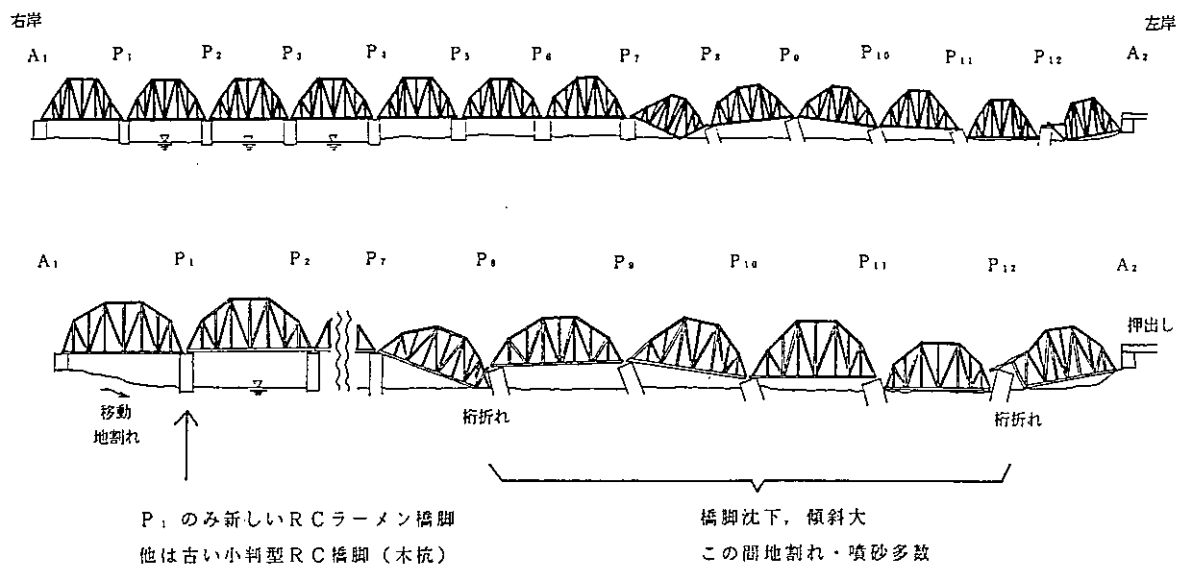
図-7 カルメン橋の被害状況

被害はP<sub>7</sub>から左岸側の全ての下部工、スパンで発生している。この区間の周辺には多くの噴砂が見られ液状化が発生していたことは間違いない（写真－18参照）。また、地表に亀裂も見られ、地盤の水平移動もあったものと考えられる。なお、液状化の発生は河川敷に限られていたようで、左岸の市街にはほとんど被害がないようであった。

図－7、写真－18～20に示すようにP<sub>8</sub>からP<sub>12</sub>は全て沈下、傾斜が見られ、これが桁の落下につながったものと考えられる。最も沈下が大きいのP<sub>10</sub>、P<sub>11</sub>（写真－20）ではほぼ張出部のあたりまで没していることからおよそ2m程度の沈下があった。

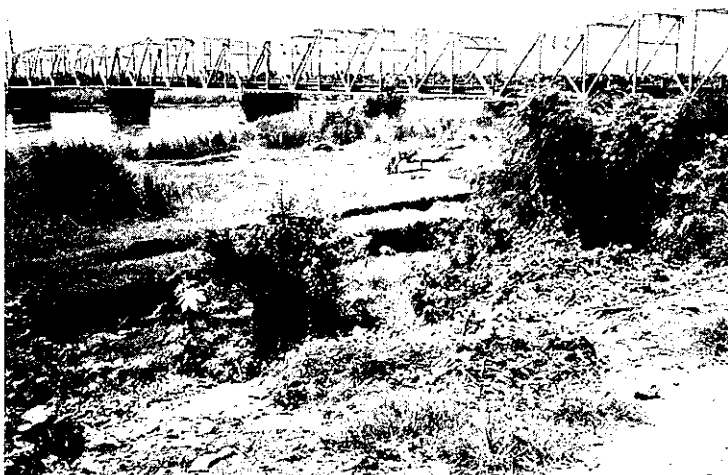
←写真-17

カルメン橋（右岸上流より）——  
手前の新設のP<sub>1</sub>橋脚上で桁が沓  
からはずれている他は無被害。  
地盤の亀裂が見える。

り新設のラーメン橋脚になっている。洪水による被害のためにこの橋脚のみ新設したそうで他と比べてかなりりっぱなものになっている（写真－17参照）。この橋脚自体はまったく被害はないが、図－7に示すように右岸の最初のスパン側の支承がはずれ桁が天端に落下している。橋台側（写真－4.）の支承は若干動いているが桁の落下までにはいたっていない。A<sub>1</sub>側の地表の状況を写真－17に示すが、河に向かって地盤が動いており、この動きが橋台を押し、支承のはずれにつながったものと考えられる。

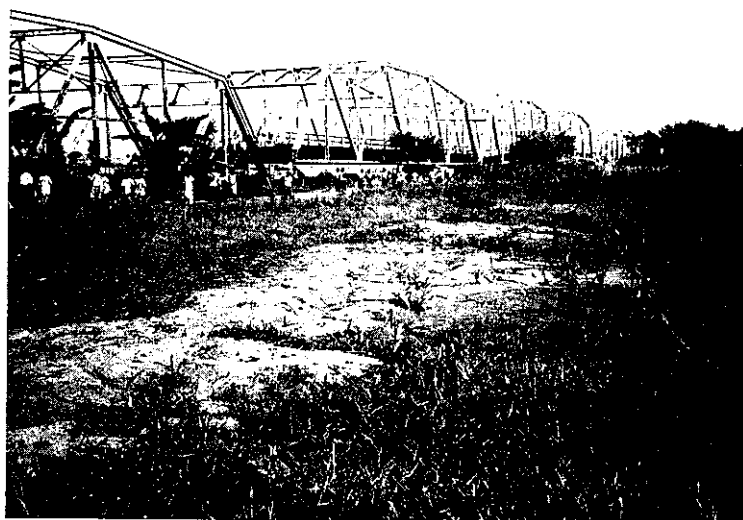
→写真-18

カルメン橋（左岸上流より）——  
左岸河川敷の6つのスパンは全て  
落橋もしくはそれに相当する被害  
を受けている。手前は噴砂のあと

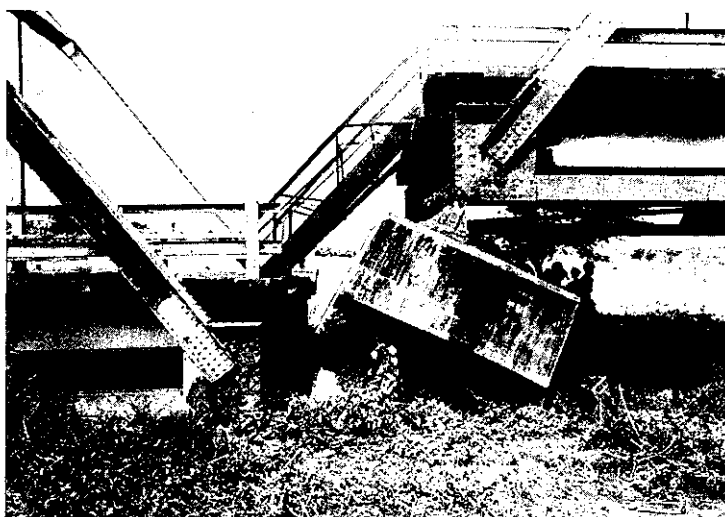
→写真-19

カルメン橋 — P<sub>12</sub>橋脚と桁の被害  
(左がA<sub>2</sub>橋台方向)

橋脚の傾斜はP<sub>8</sub>からP<sub>12</sub>の全てで発生しており、5～10度（P<sub>7</sub>、P<sub>8</sub>から20～30度（P<sub>10</sub>、P<sub>11</sub>）程度である（写真－20）。特徴的なのは、P<sub>12</sub>で、他の橋脚が河心方向に傾斜しているのとは異なりこれだけ反対方向に傾斜している（写真－19）。このためP<sub>12</sub>～P<sub>12</sub>間のスパンは完全に落下している。A<sub>2</sub>橋台（いわゆるピアアバット）は足元をすくわれたように傾斜、取付け盛土につながるコンクリートスラブは桁を押し出し、P<sub>12</sub>～A<sub>1</sub>スパンを落下させている。この変位とP<sub>12</sub>の左岸側への傾斜はP<sub>12</sub>～A<sub>1</sub>スパンの桁の被害を著しく増長させている（写真－19）。

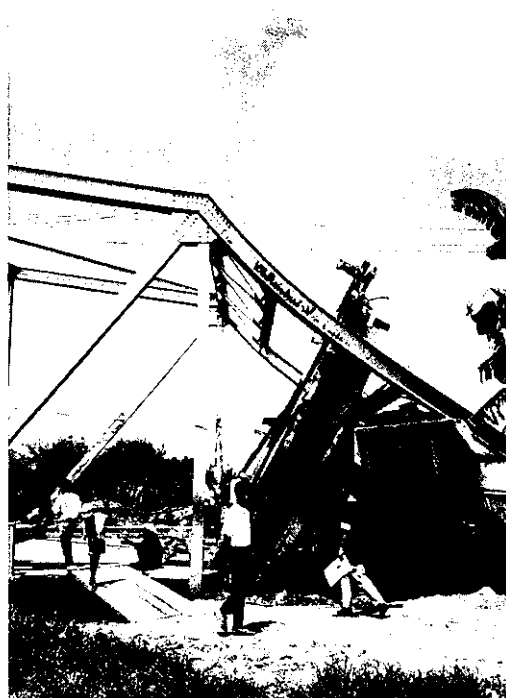
↓写真-20 カルメン橋 — P<sub>11</sub>橋脚  
(左側がA<sub>2</sub>橋台方向)

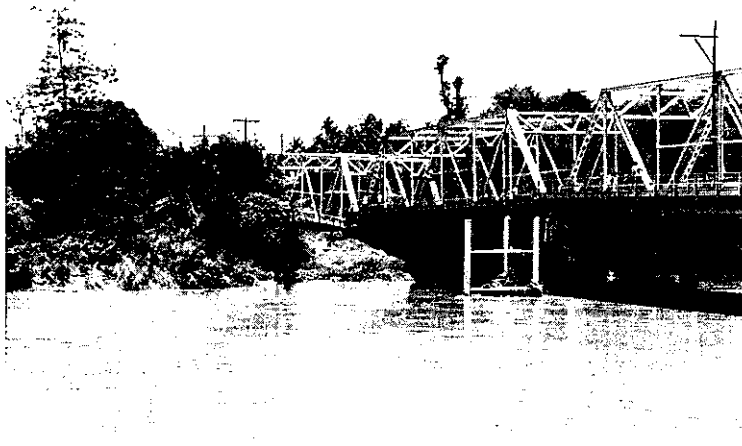
←写真-21

カルボ橋（右岸上流より）——  
奥に見える桁が、P<sub>1</sub> 橋脚の移動、  
沈下により落橋している

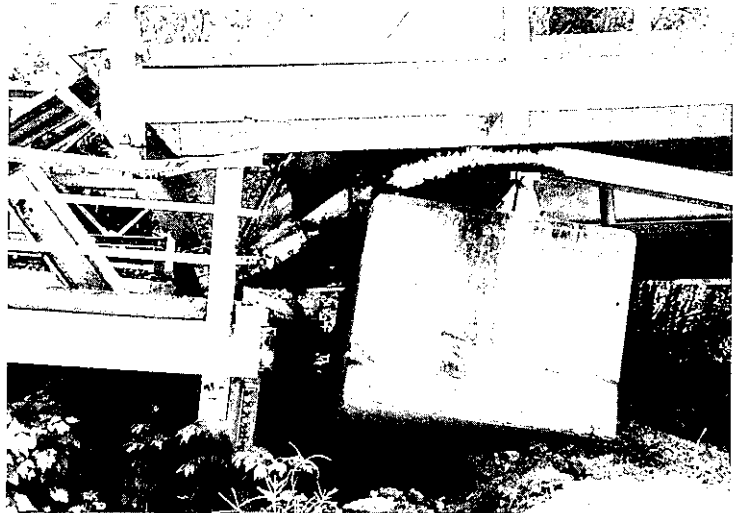
→写真-22

カルボ橋（右側上流より）——  
P<sub>1</sub> 橋脚

被害は、写真－22のP<sub>1</sub>橋脚で最も著しく、これが落橋の原因となっている。この橋脚は沈下し、河心方向に移動、傾斜している。桁のずれからから類推すると約2m弱の移動があったものと考えられる。橋脚周辺の河川敷には、河と並行した亀裂が複数走っており、現場で亀裂の幅を測ってみたが2m程度の移動は十分ありうるものと考えられた。もちろん、噴砂も多く、液状化による地盤の河心方向へのすべりにより橋脚基礎（杭基礎か）が破壊され、橋脚矩体が移動、傾斜し落橋にいたったものと判断される。

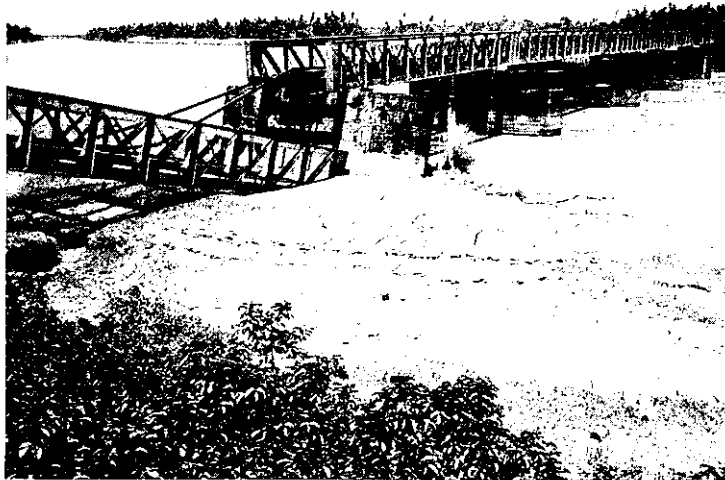
←写真-23

カルボ橋上流にある鉄道橋（右岸  
下流より）—— 手前の桁が落下  
しているが他の部分は特に大きな  
被害はない

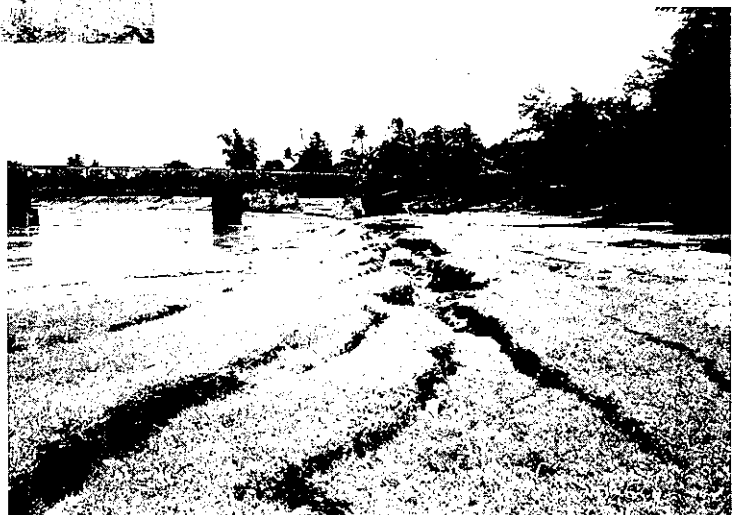
→写真-24

カルボ橋上流にある鉄道橋（右岸  
上流より）—— 岸には多くの  
亀裂が見られた。

この橋の場合も写真-24に示すように河川敷に多数の著しい亀裂が発生しており、液状化による地盤の移動が直接の原因となったものである。

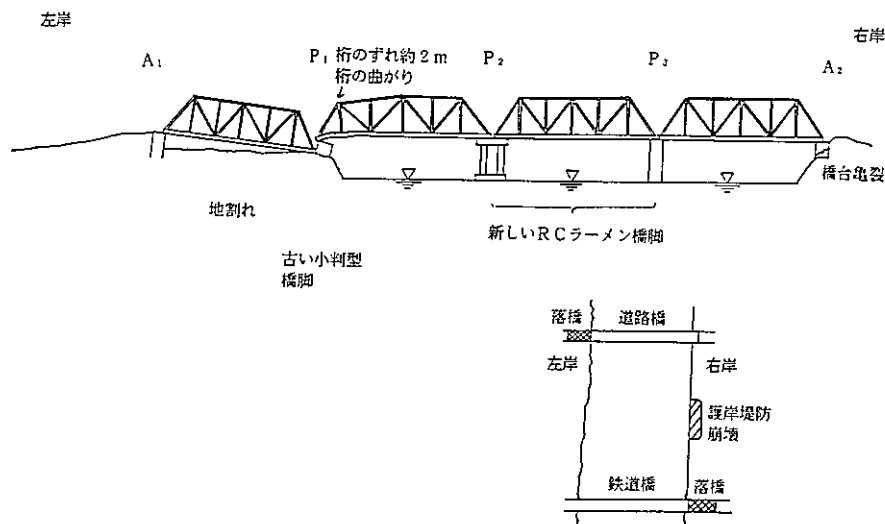
この橋の状況は先のカルメン橋と非常によく似ている。河中の2基の橋脚は、やはり洪水によるものと考えられるが、新設のRCラーメン橋脚でこれらには被害はない。右岸側の橋台（図－のA<sub>2</sub>）は基部に亀裂がはしっているが、特に大きな変形はなく、基礎は健全のように思える。

図-8 カルボ橋の被害状況
