## 東北地方太平洋沖地震 宮城県南三陸町被災概況 速報

2011年3月11日午後2時46分に宮城県沖で発生したマグニチュード9.0の東北地方太平洋沖地震で、激甚な津波被害を受けた宮城県本吉郡南三陸町の太平洋沿岸の状況を、去る3月30日(水)に踏査した結果の概要を以下にまとめる。

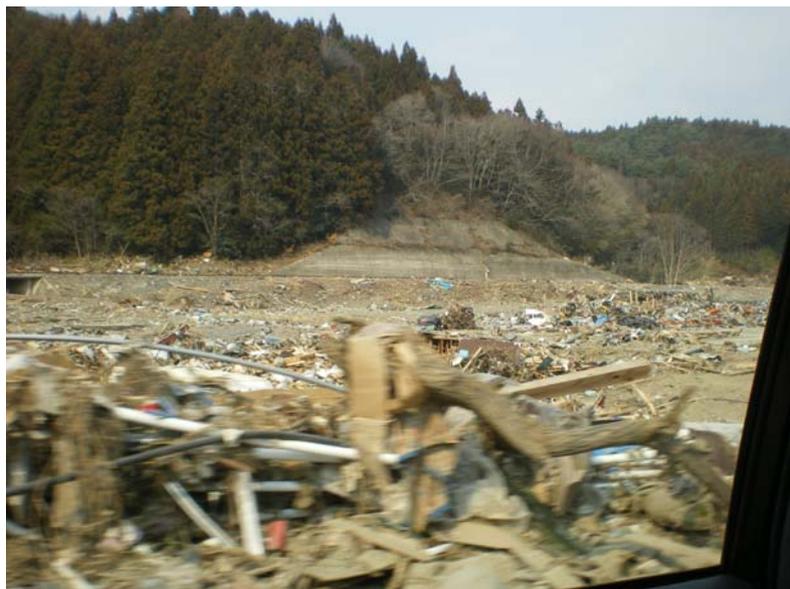
初めて目に入ったのは図-1(b)の地点 A の陸前戸倉地区の惨状であった。写真-1、2 に津波により運ばれてきた瓦礫の状況を示す。

写真-1 戸倉地区の河川沿いの津波遡上による瓦礫

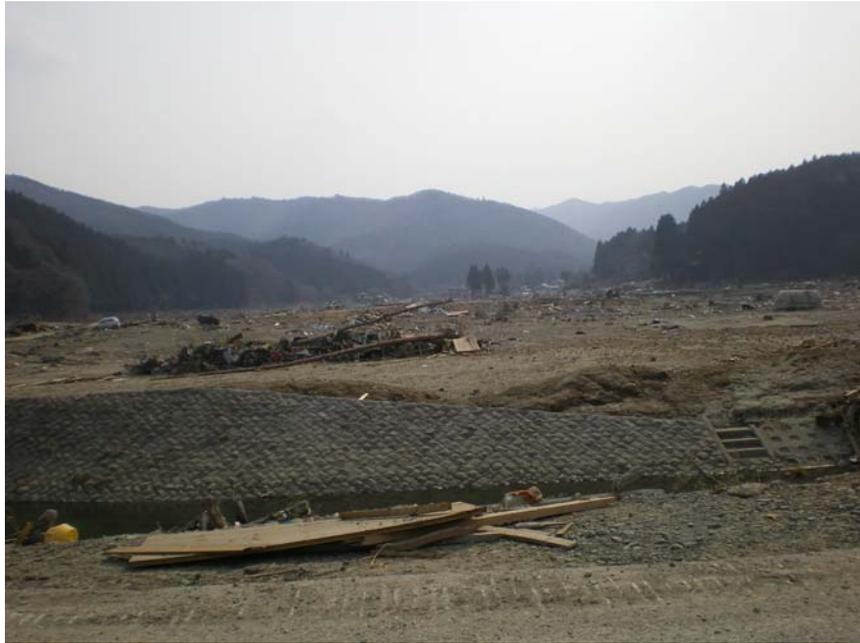
写真-2 戸倉地区南方 谷沿いの沖積低地の奥深くへの津波  
遡上の痕跡

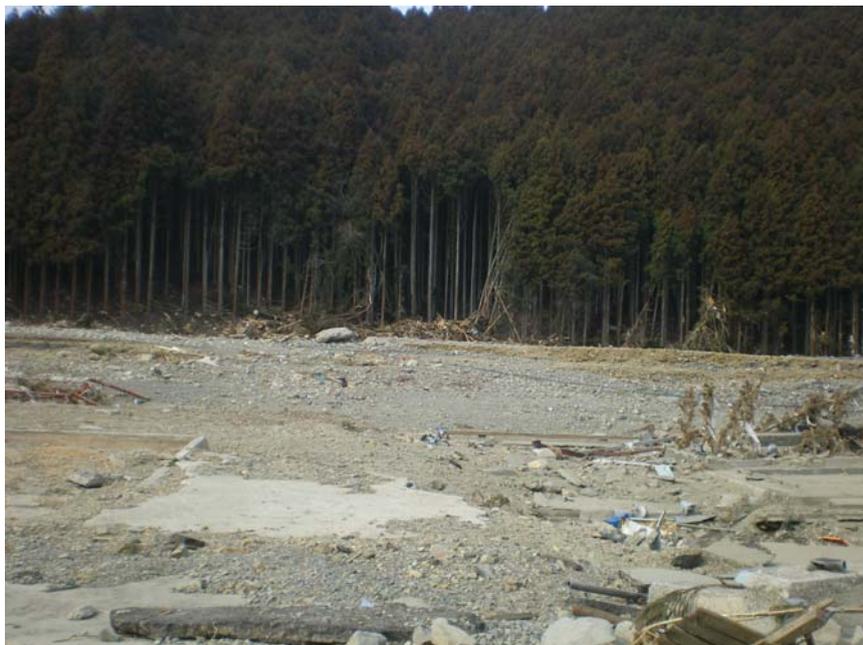
写真-3 には津波による杉の木の子の損傷状況を示す。枝に引っかけた瓦礫の破片や漁網などの状況から十数 m の高さにまで津波が襲ったことが窺える。海岸線からの津波の遡上は瓦礫の状況から川沿いの沖積低地沿いに少なくとも 3km 近くに達していたようである。

写真-3 戸倉地区 杉の木に見る津波遡上の痕跡

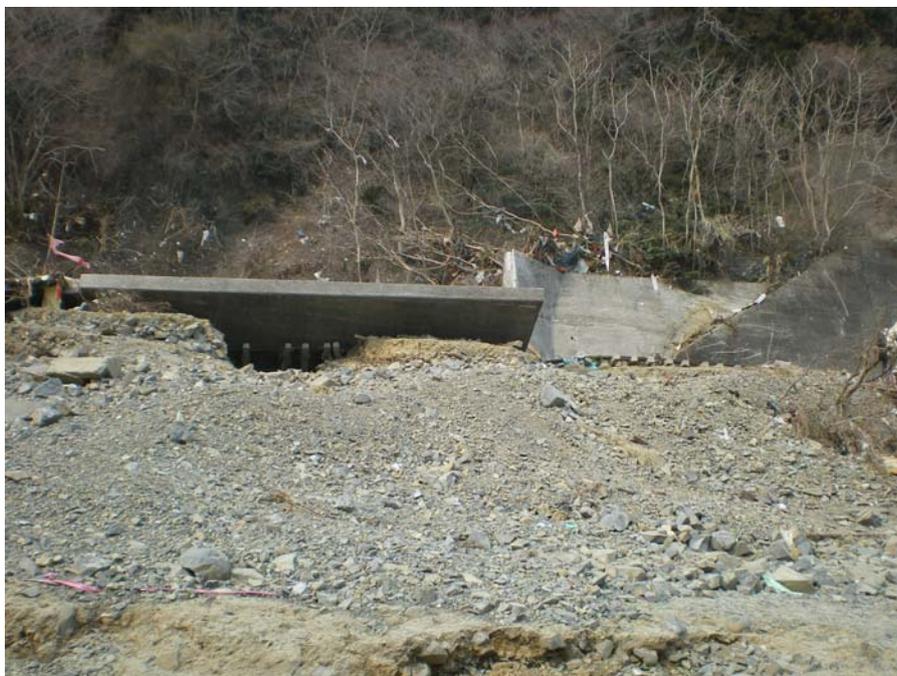
写真-4、5には地点BでJR気仙沼線の軌道のはるか上方まで津波が襲いかかり、切土擁壁が前方に転倒した状況とトンネル内に瓦礫が入っている状況をそれぞれ示す。

写真-4 戸倉地区 JR気仙沼線の切土擁壁の転倒

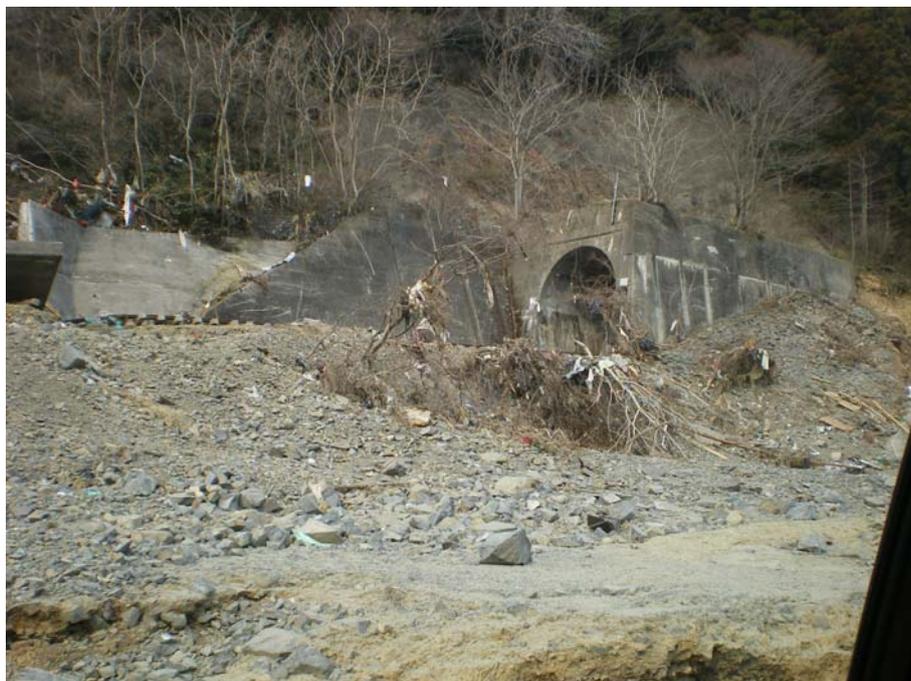
写真-5 戸倉地区 JR気仙沼線 トンネル西側坑口の状況

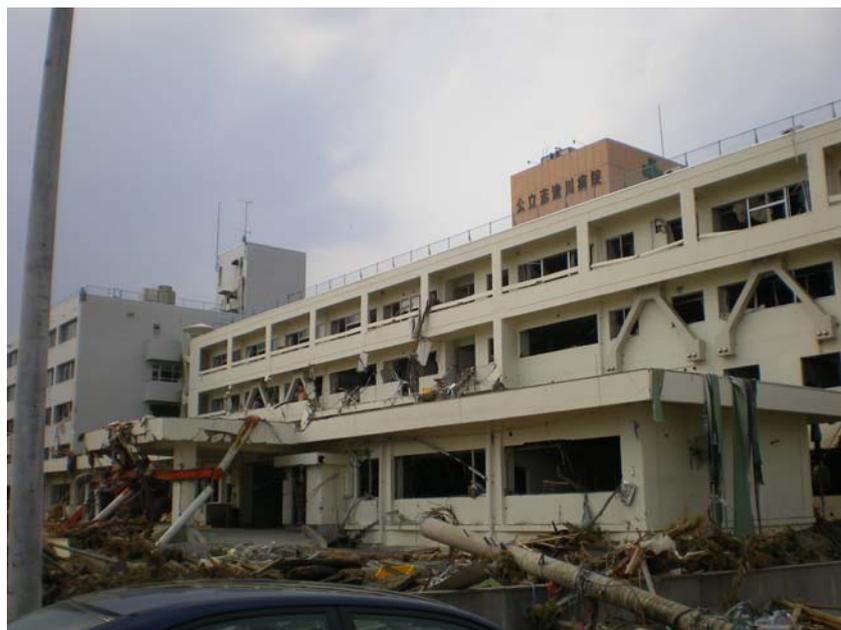
次いで、戸倉地区から国道 45 号を北上して図-1(b)の地点 C に示す志津川地区に入った。志津川病院の惨状を写真-6 に、災害対策本部の建物の遠景を写真-7 にそれぞれ示す。また、写真-8 には防潮堤沿いの 4 階建の RC 集合住宅が海側に若干傾いている状況を、写真-9 には 3 階建と思われる RC 造の建物の 3 階部分の柱、梁が倒壊している状況を示す。

写真-6 志津川病院の状景

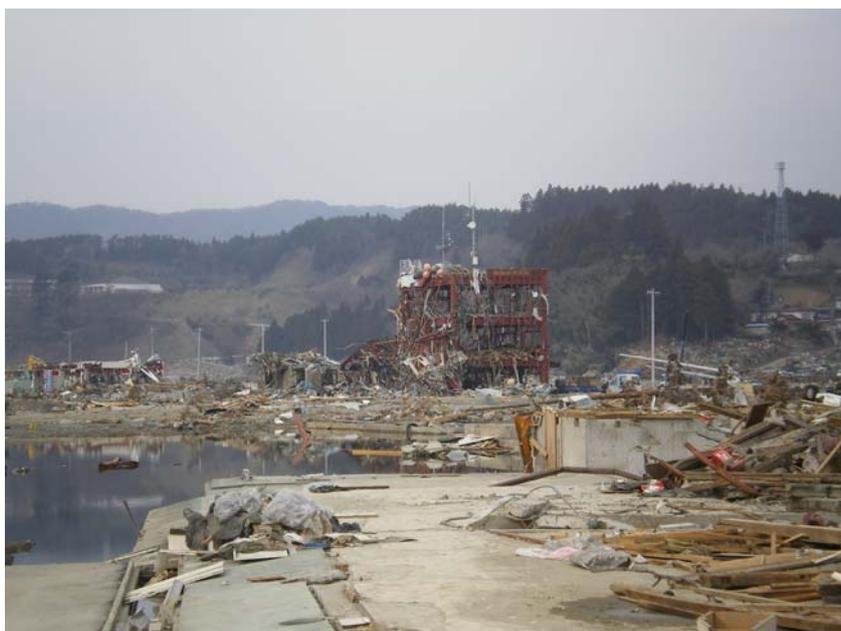
写真-7 南三陸町災害対策本部の遠景

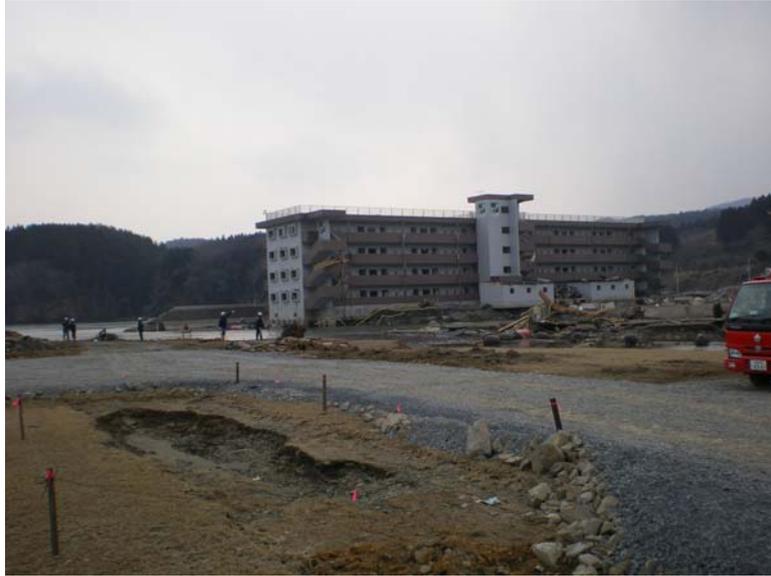
写真-8 防潮堤沿いの4階建のRC造の集合住宅？

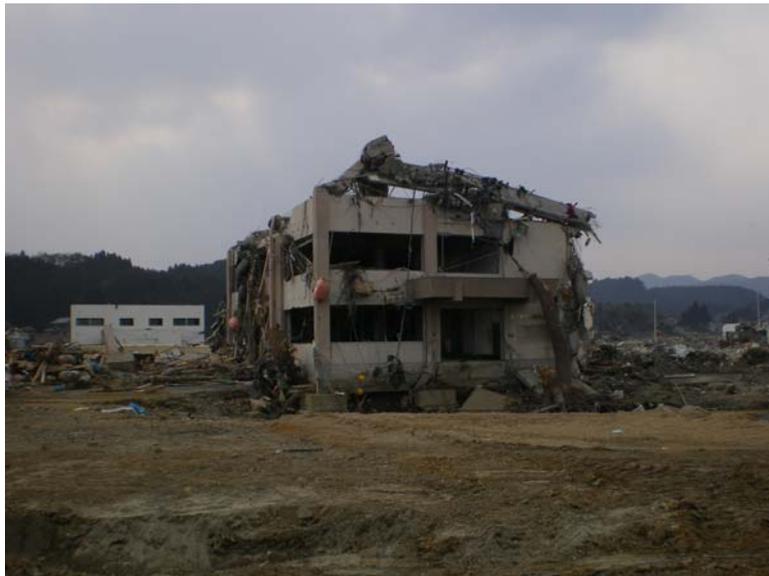
写真-9 RC造3階建の3階部分の柱、梁の倒壊

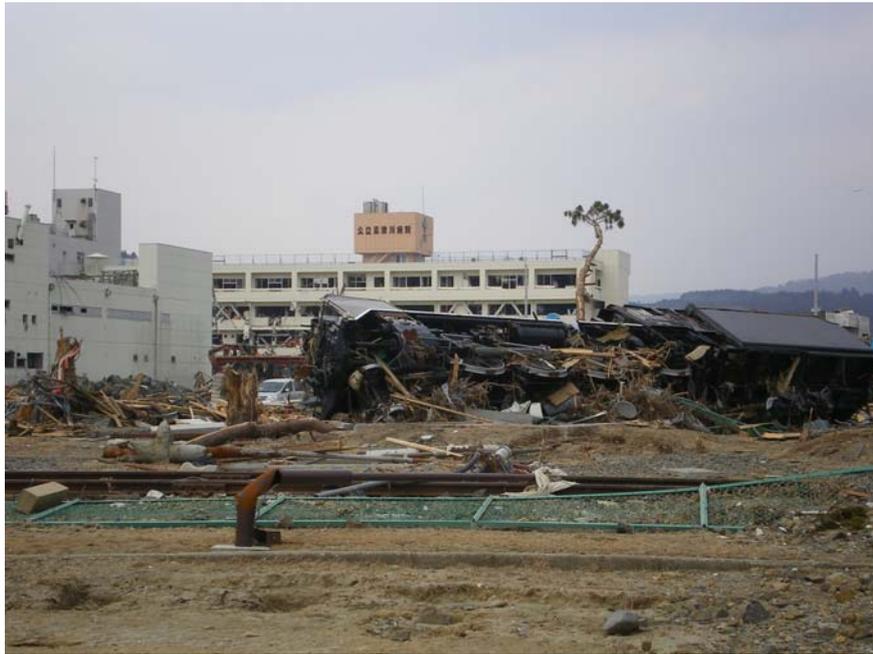
また、海浜公園として整備されていた松原公園のありさまを写真-10～12に示す。蒸気機関車C-58が横倒しになり、松の木が根こそぎ倒されている。電柱も地表の根本からなぎ倒されており、津波の力の凄さを示している。写真-13には公園内の建物の階段部分の被災状況を示す。I型断面の鋼製部材が完全に曲げ破壊している。

写真-10 松原公園内の SL C-58 の転倒状況

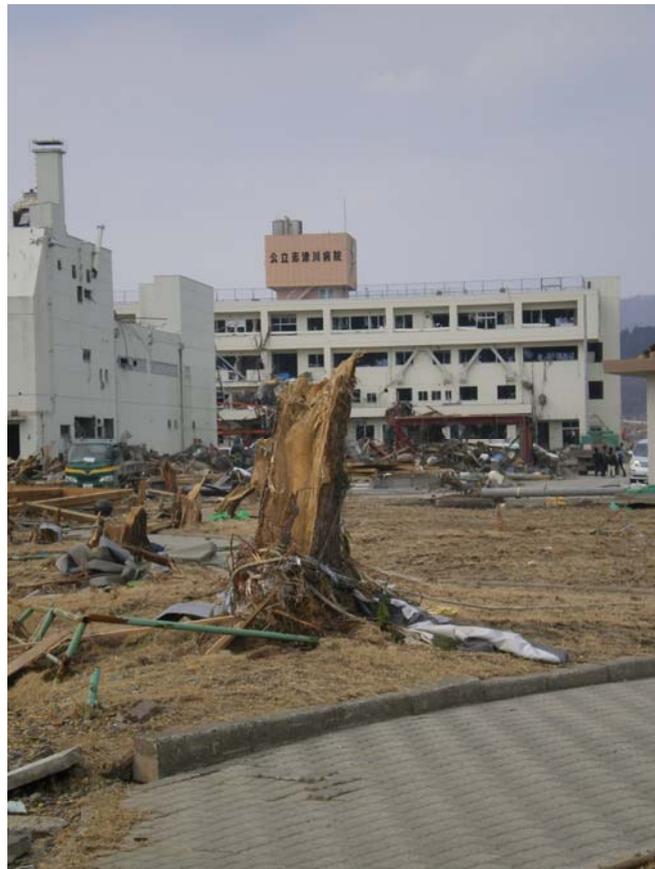
写真-11 松原公園内の松の幹の破断状況

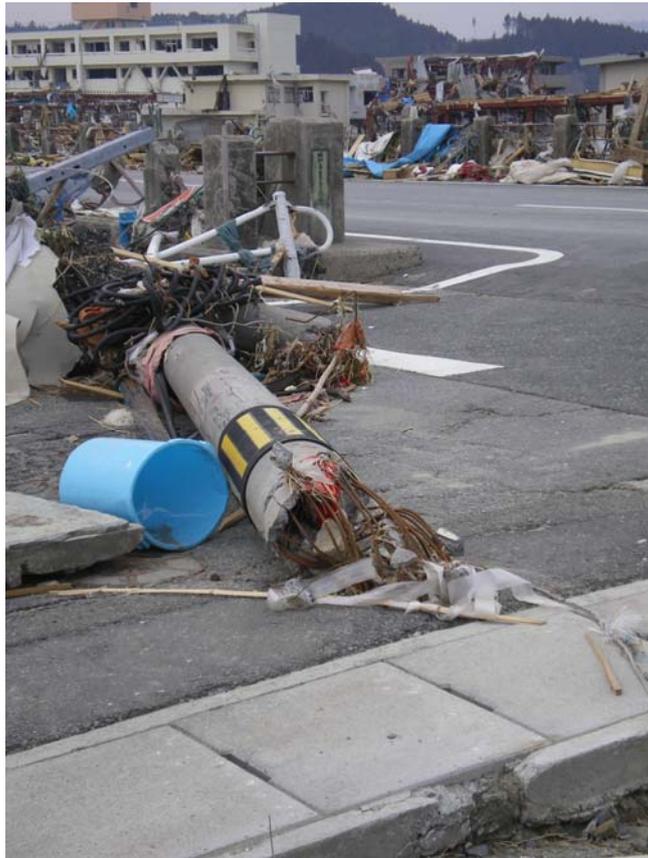
写真-12 松原公園内の電柱の倒壊状況 地表から折損している

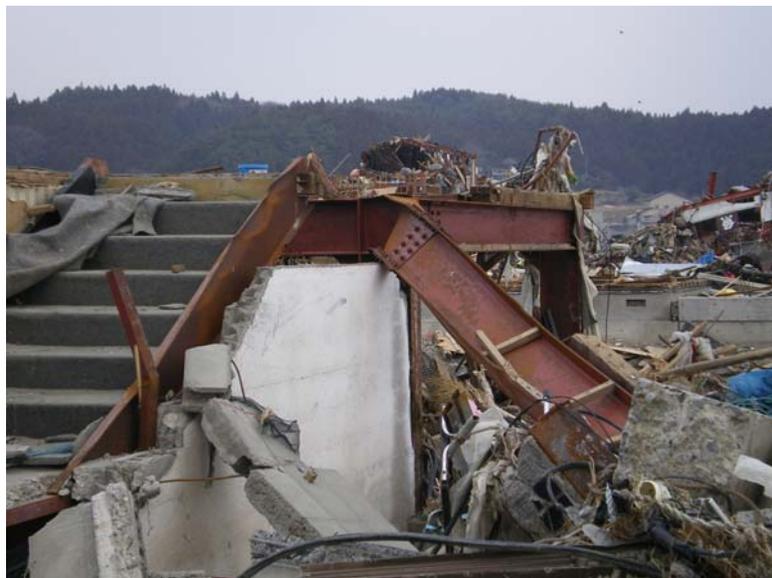
写真-13 松原公園内の建物の地上階段の鋼製梁部材の損傷状況

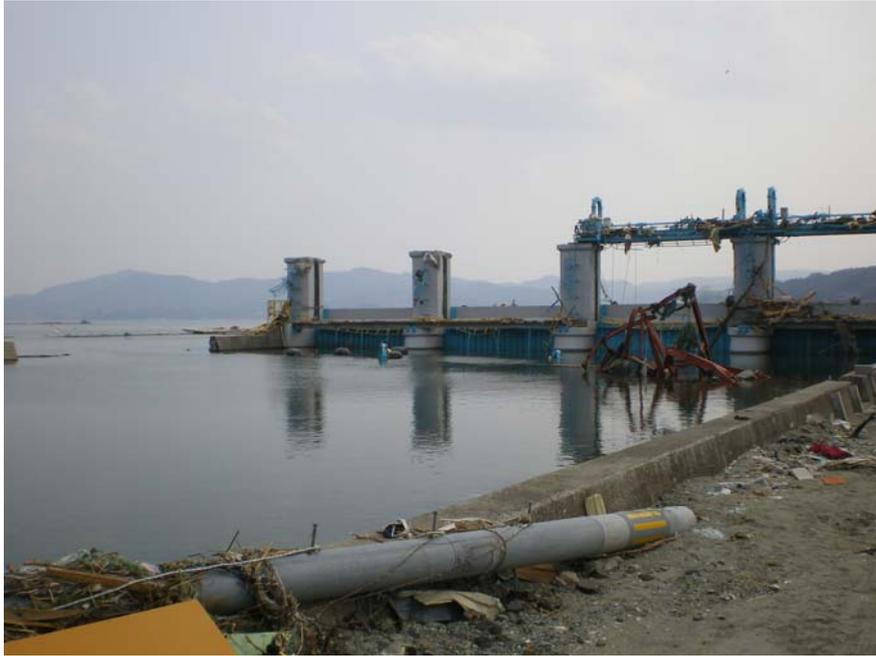
写真-14、15 には河口部の水門と防潮堤の壊滅的な状況を示す。

写真-14 河口部の防潮水門の破壊状況 手前には電柱が倒壊

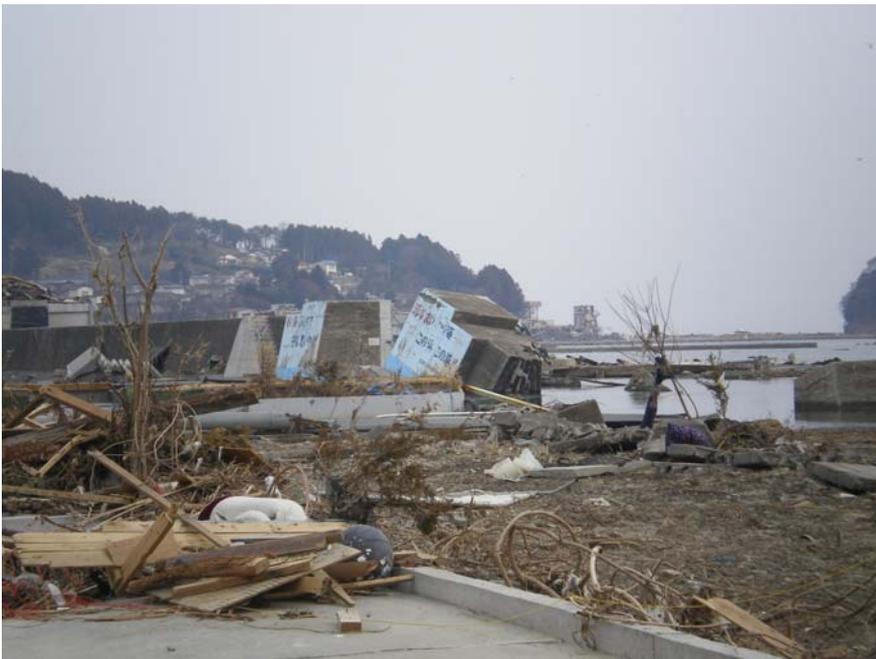
写真-15 防潮堤の破壊状況

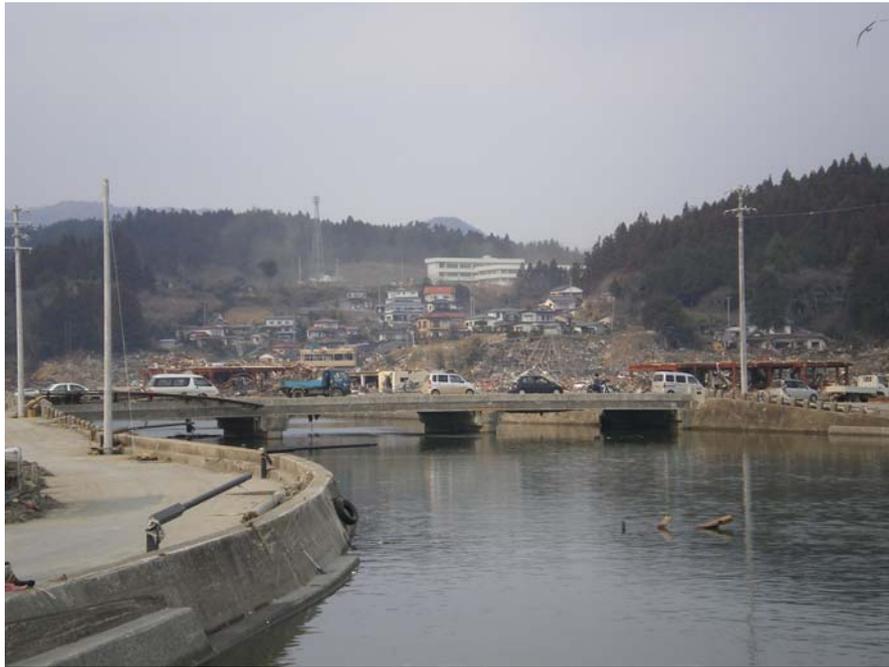
道路橋については、写真-16～18に示すように水面からの高さも低く、かつ剛性の高いPC構造ということもあってか、橋本体には損傷が認められないようであった。

写真-16 橋の遠景

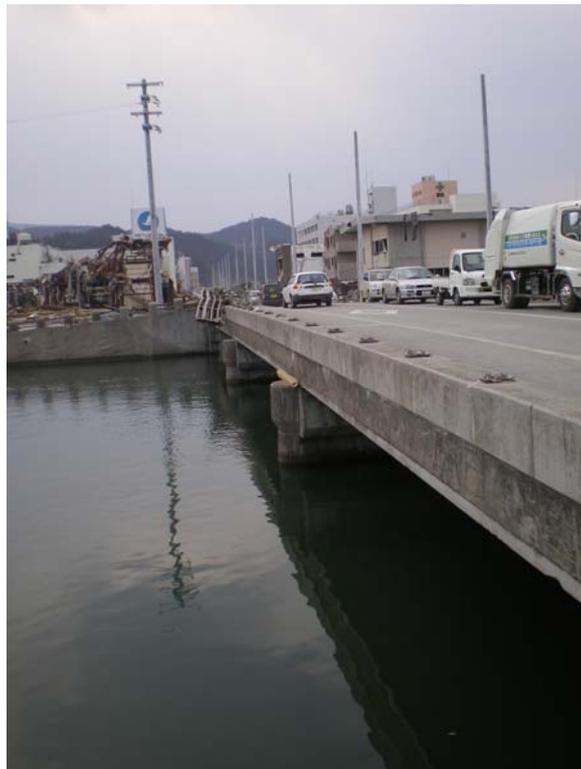
写真-17 橋の近景 高欄が端部を除き喪失するも、橋体には損傷が認められないようだ

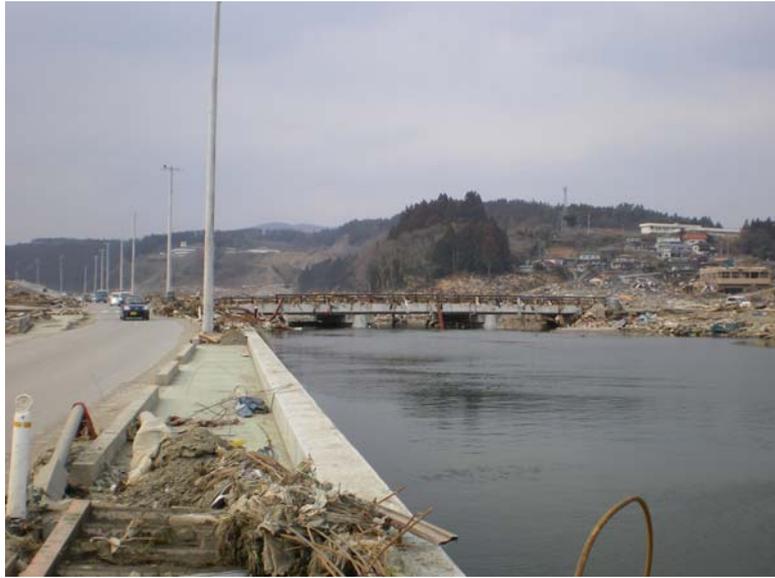
写真-18 写真-16、17 の橋の上流側に架かる橋 こちらも橋体の損傷は無い様子、

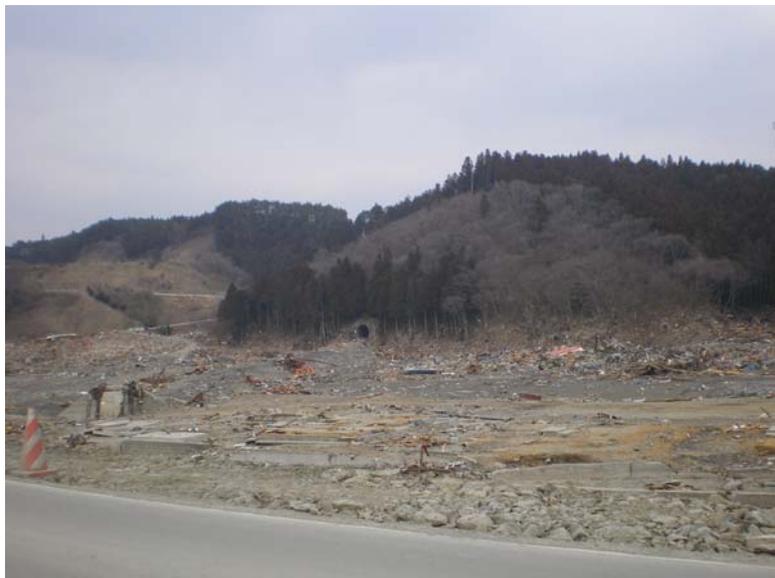
写真-19 には志津川地区の北部の被災状況を示す。海岸線から 1km 程度の地点からの状況である。津波が町や人々の生活を容赦なく押し流したことがわかる。

写真-19 志津川地区北部の状況 遠景は JR 気仙沼線のトンネル坑口

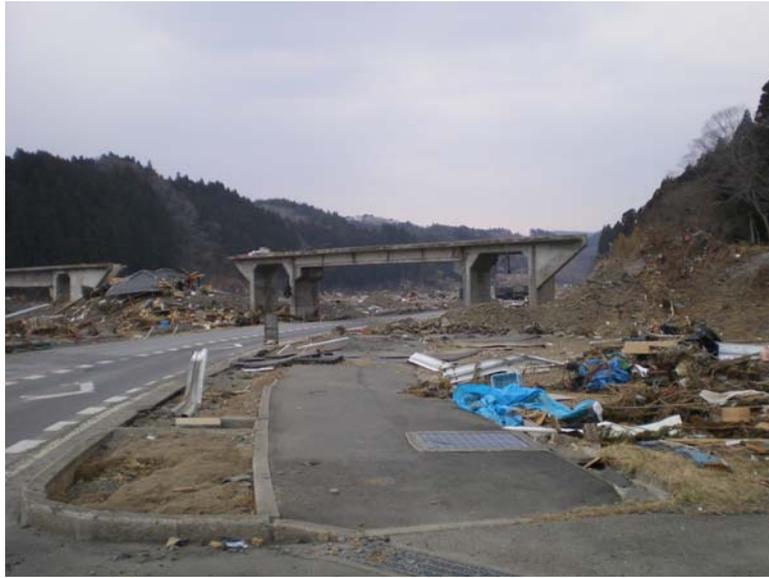
志津川地区から歌津地区に入ると、住居の倒壊や瓦礫の惨状に加えて、JR 気仙沼線と国道 45 号バイパスの歌津大橋の被害が想像を絶する事態となっていた。写真-20 に JR 気仙沼線の高架橋の状況を示す。橋台背面間の土工部分が消失していた。

写真-20 歌津地区の JR 気仙沼線の高架橋の被害状況  
桁部は残り、土工部が流失

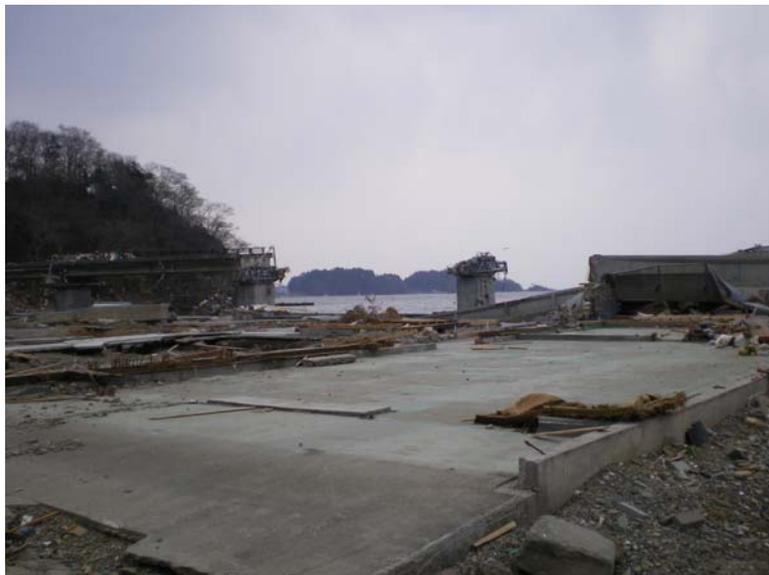
また、写真-21～23 には、国道 45 号バイパスの歌津大橋の被害を示す。重い PC 桁が津波により陸側に飛ばされてしまっていた。この歌津大橋は当社が国交省三陸国道事務所から点検及び補修設計業務を受注して、地震に対する備えとしての落橋防止構造及び移動制限装置の設計を実施し、その後、施工されていたものであるが、この津波の作用には何の効果も無く、このような惨状を呈してしまったのである。

写真-21 国道 45 号 歌津大橋の落橋 遠景

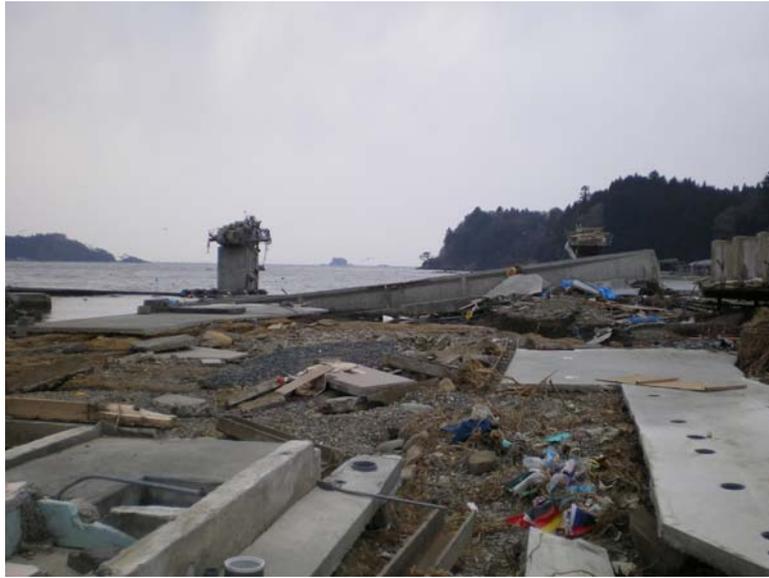
写真-22 国道45号 歌津大橋の落橋  
PC 桁が津波を受けて陸(手前)方向に飛ばされたことがわかる

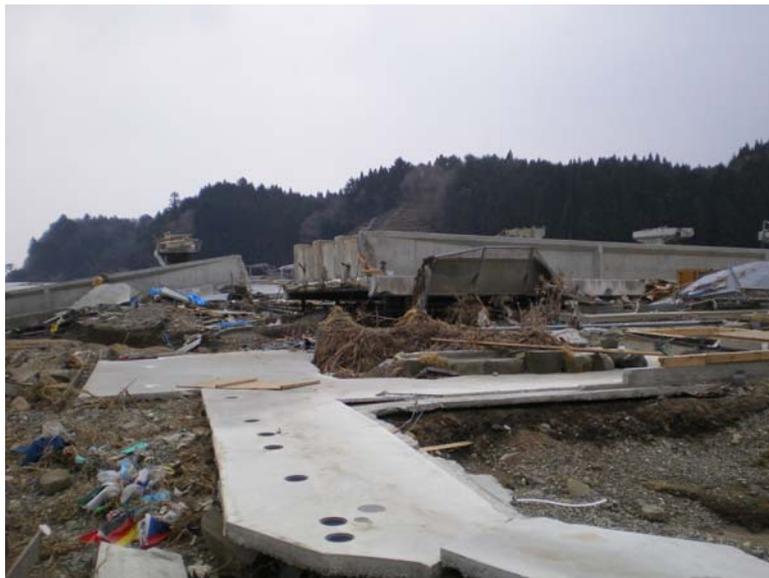
写真-23 国道45号 歌津大橋の落橋  
PC 桁が津波で飛ばされ1回転した様子がわかる
