ニュージーランド クライストチャーチ地震

－ 被害調査報告 －

平成 23 年 5 月

株式会社エイト日本技術開発
Eight-Japan Engineering Consultants Inc.

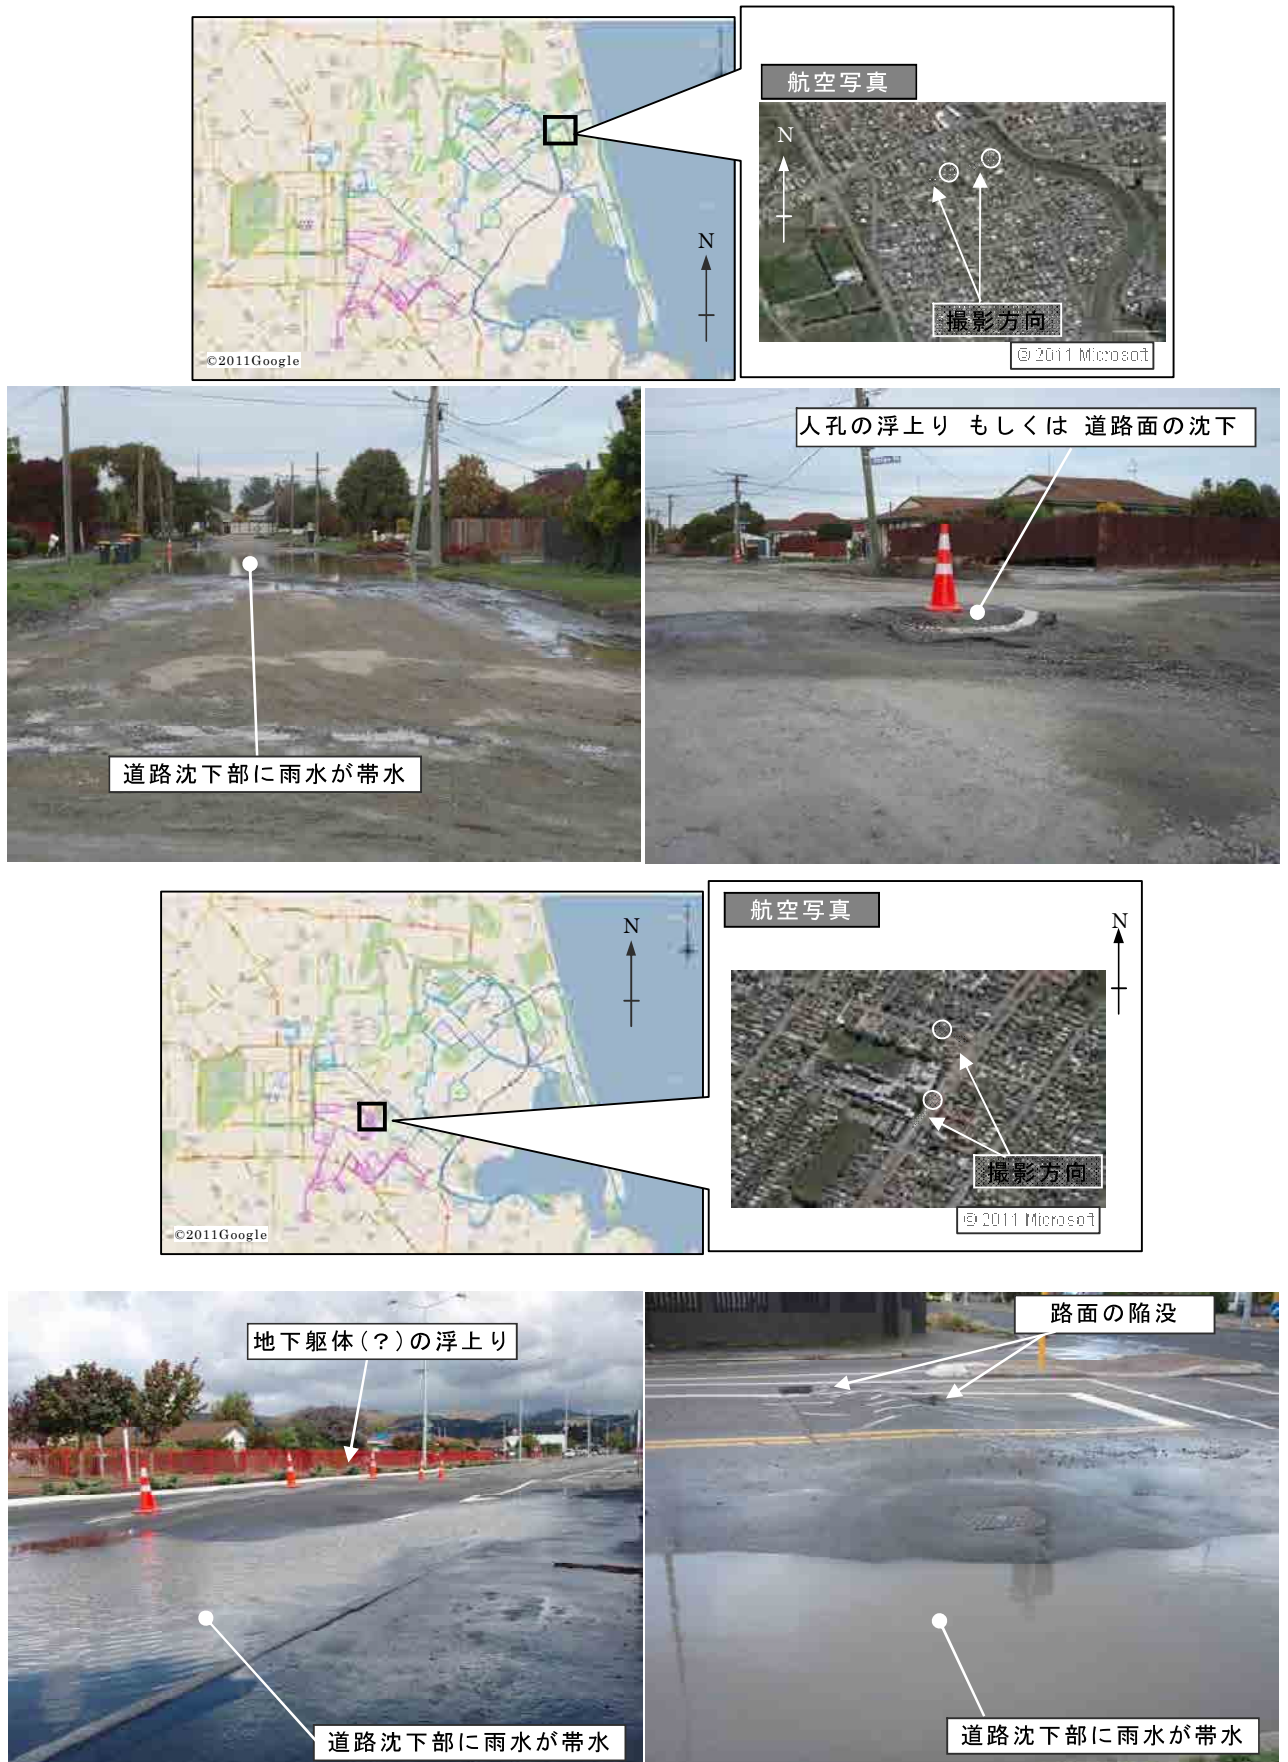
写真-5.3.10 路面の浮上り、沈下・陥没

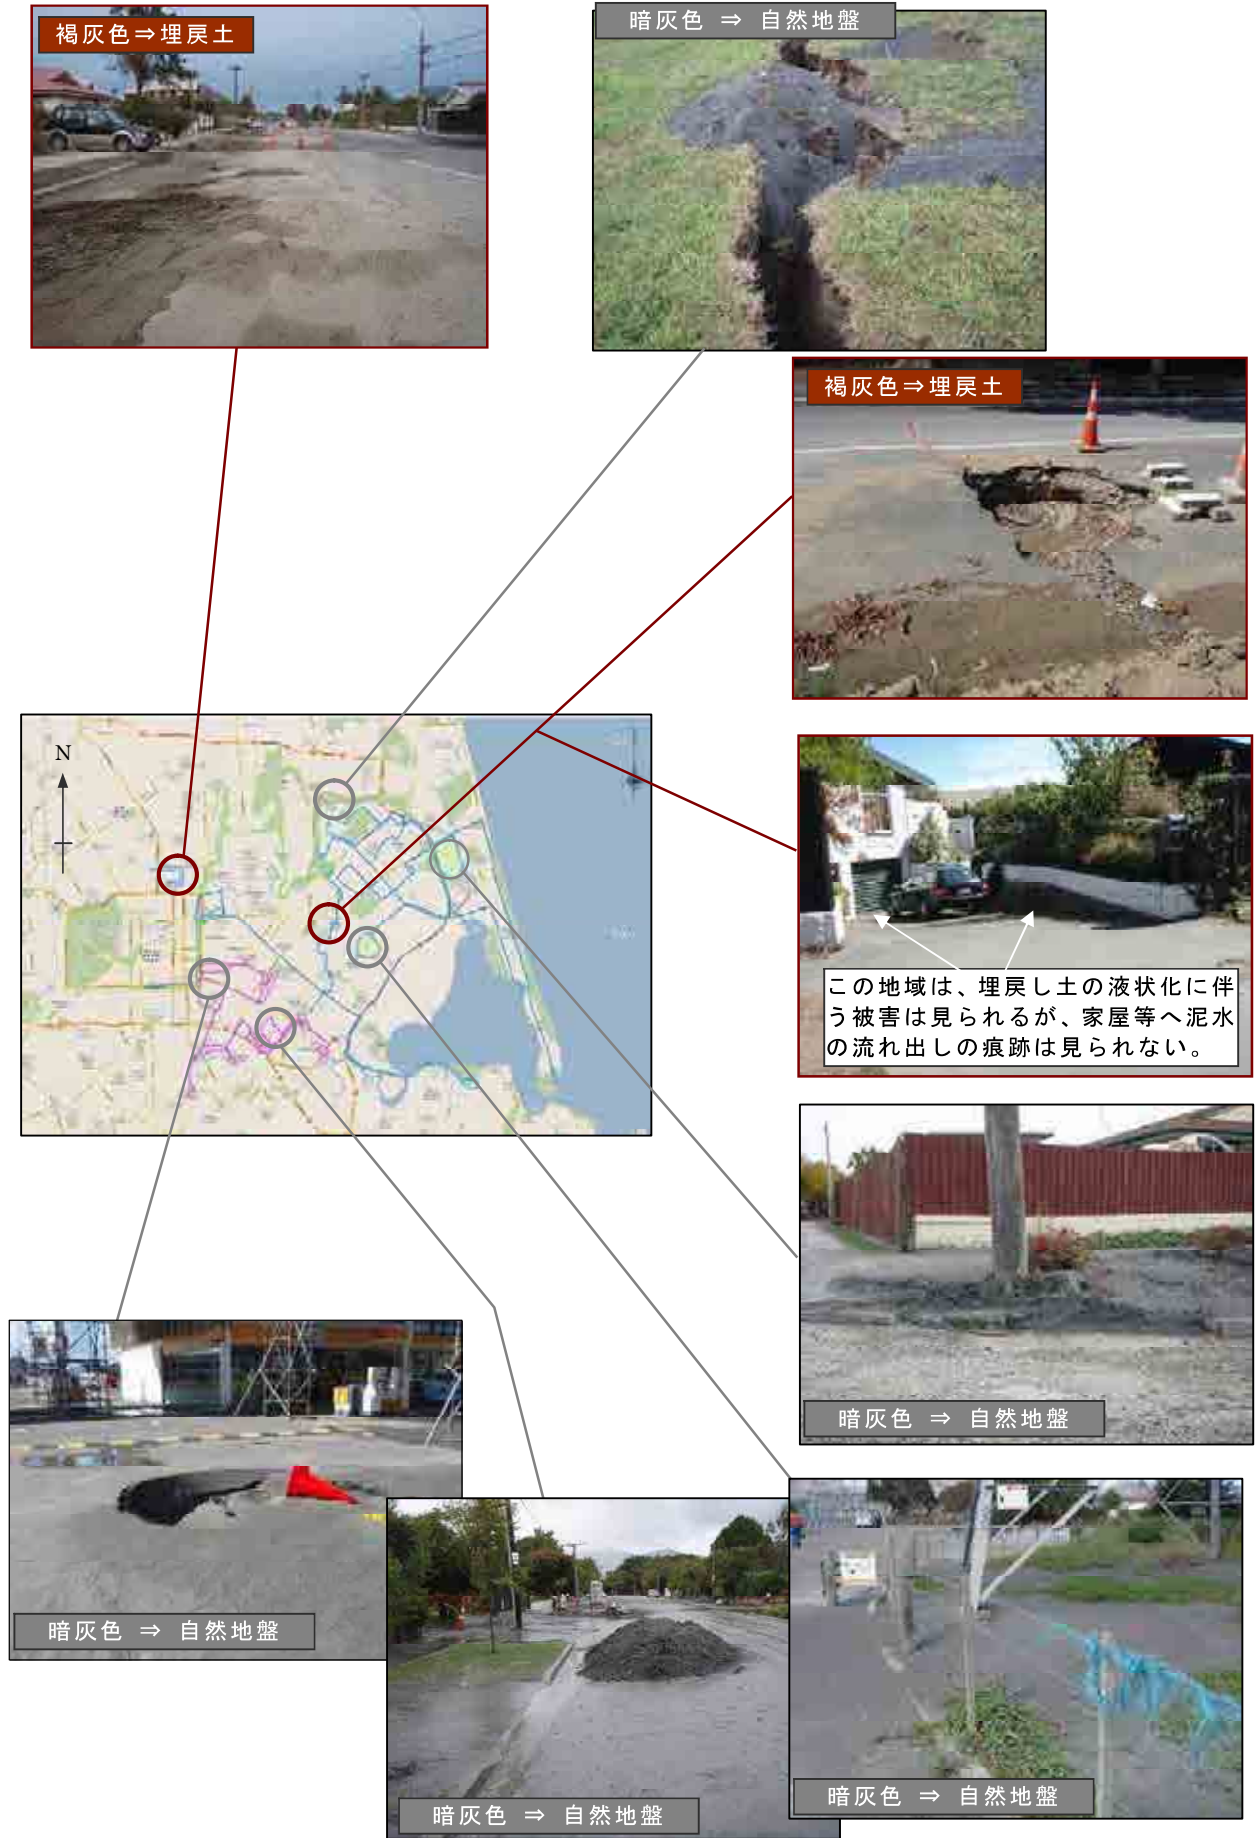
写真-5.3.12 原地盤の液状化、埋戻土の液状化

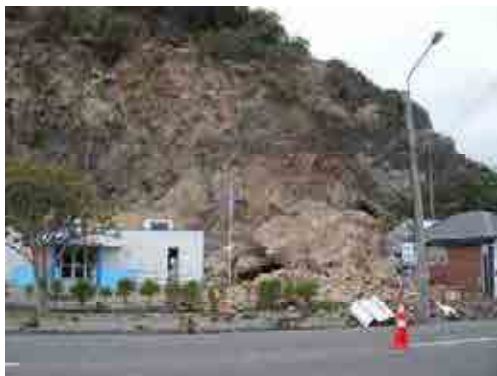
- 1) ダーフィールド地震によりカイコウラで発生した斜面崩壊は今回の地震では変状の拡大は発生しなかった。
- 2) 今回の地震による落石・斜面災害は、相対的に硬質岩盤が分布するクライストチャーチ南部域やリテルトンで発生しており、数m³程度の比較的規模の小さい落石が主であるが、レッドクリフズに代表されるような南東向き急斜面で比較的規模の大きい岩石崩壊が発生している。
- 3) 山岳道路の一部では地すべり性の亀裂が発生しているが、完落したものは確認できなかった。

写真-6.1.1 レッドクリフズにおける岩石崩壊

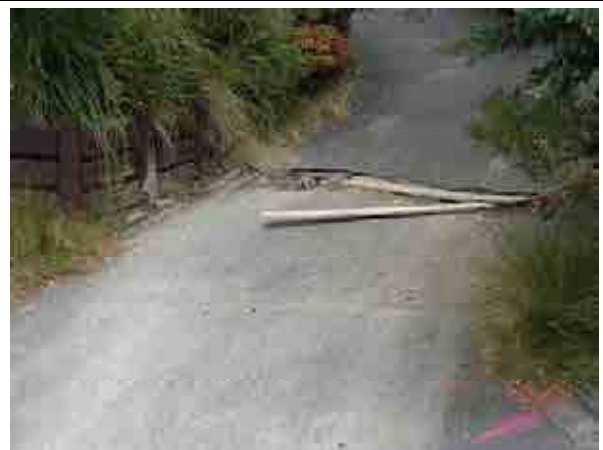
4 家屋への進入斜路に発生した頭部滑落崖。ライフラインの埋め戻しのみの滑落でないことを示している。滑落崖はほぼ垂直に落ちており引張亀裂であることを示している。

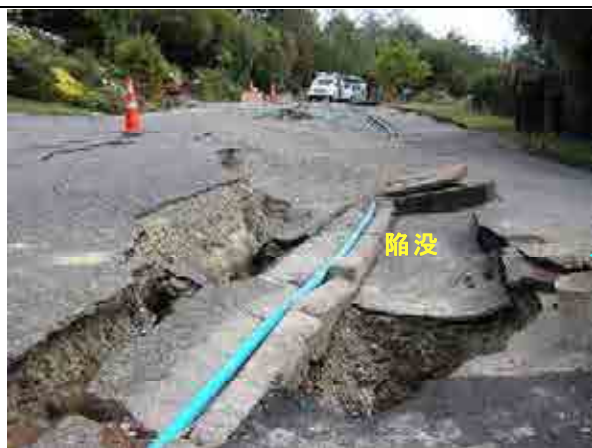
5 頭部滑落崖 落差 0.5~0.7m。写真 6 の地すべりの変状境界の近景。ライフラインの埋め戻し土の流出のためか陥没地形を示す。この付近では 0.3~0.5m 程度の水平移動も見られる。

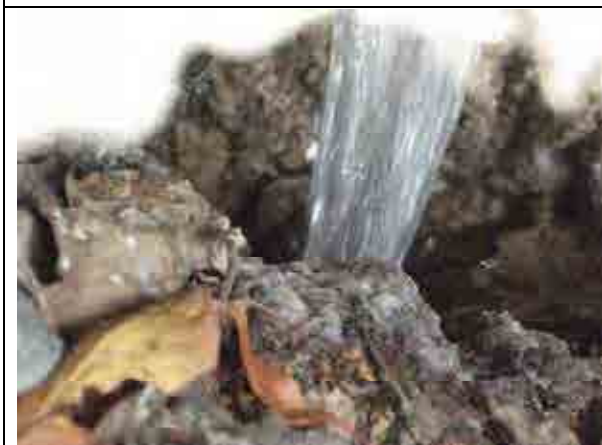
11 調査時点では水道の破断により水が絶えず供給されていた。

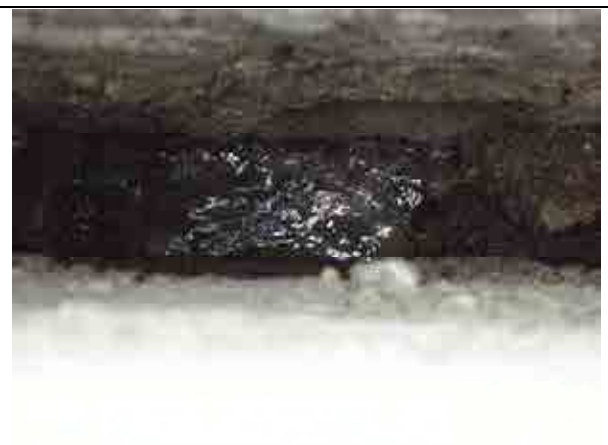
12 供給された水は 1m 程度下で流れを作っている。

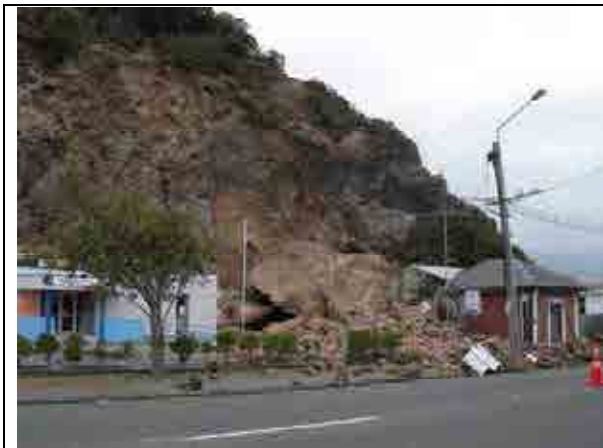
凝灰角礫岩の岩盤崩壊。
最大の岩塊は 10m×15m 程度。

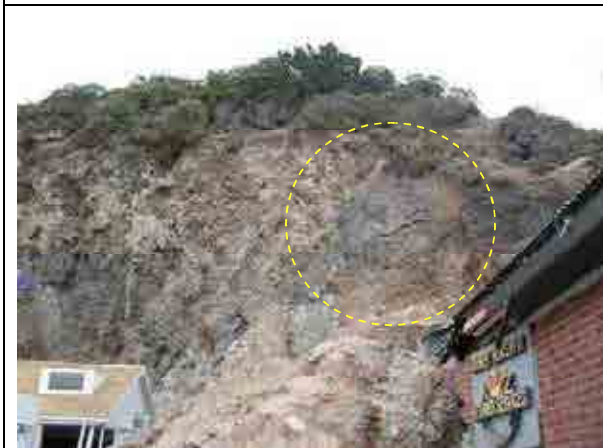
上記崩落部の剥離跡。灰色を呈しており酸化は弱い。崩落状態から推定すると局部的な凸型斜面であったと考えられる。

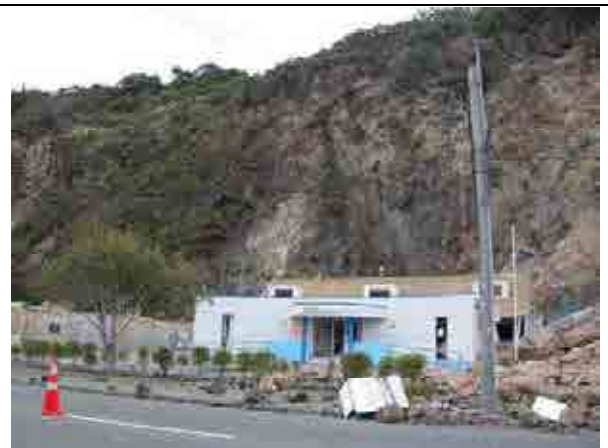
崩壊箇所の周辺斜面。落石程度は認められるが、斜面の不安定化傾向はない。

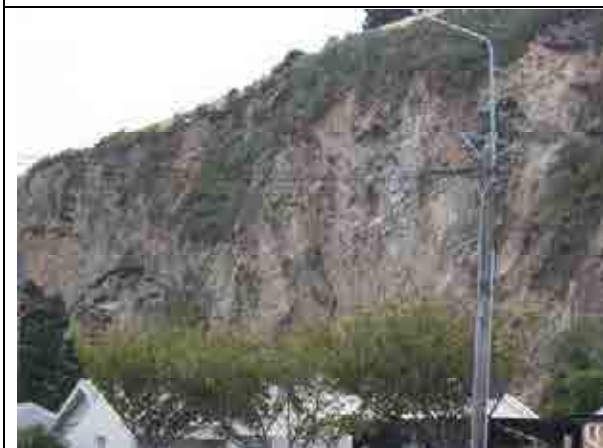
ほぼ垂直の斜面。開口亀裂が認められ、今後の余震や降雨によるトップリング的崩壊が懸念される。

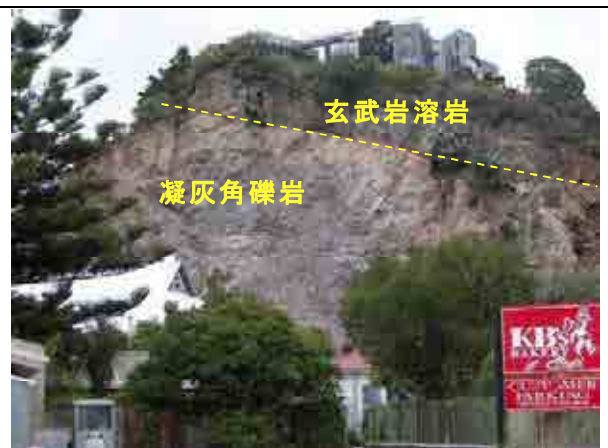
地質状況。最上部に玄武溶岩が分布しその下に凝灰角礫岩がほぼ道路面まで層厚 30m 程度と厚く分布している。

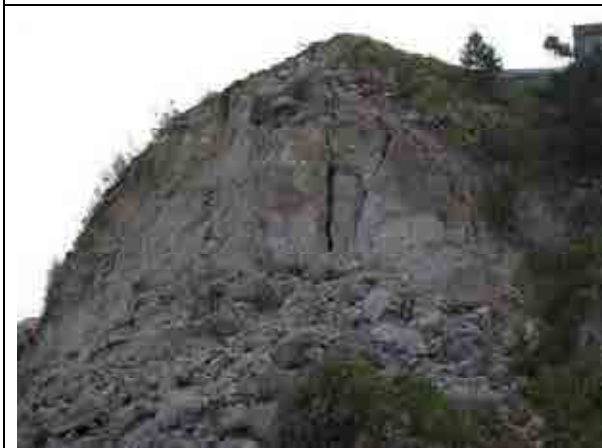
崩壊跡には開口亀裂が認められ、非常に不安定。

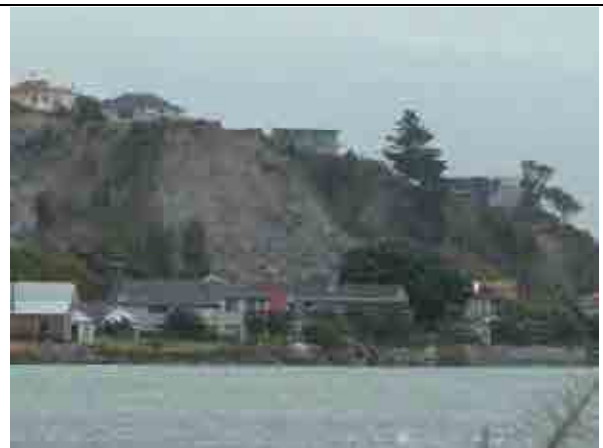
周辺斜面でも凸型斜面部を中心に崩壊が多発している。この付近では玄武岩溶岩がなく、斜面肩から崩壊が発生している。

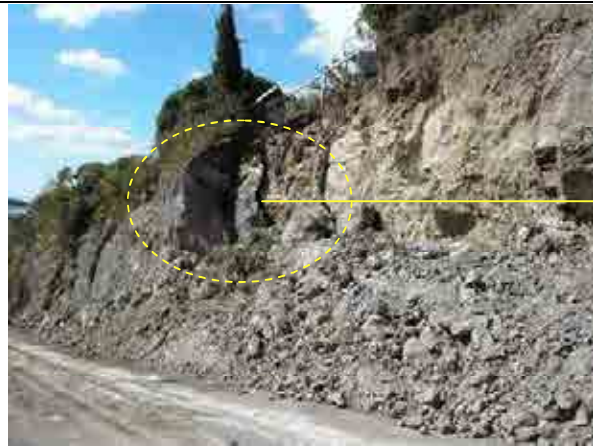
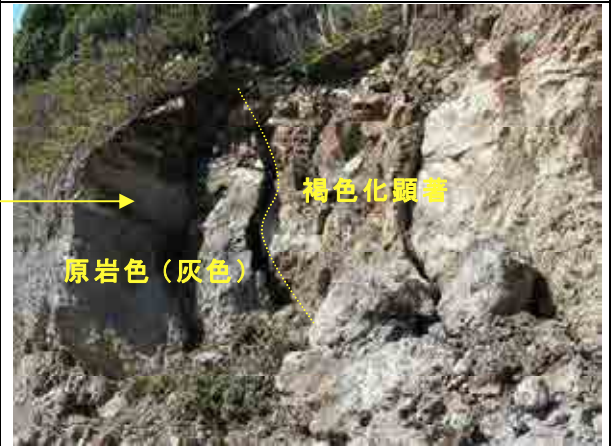
部分的に亀裂の開口が顕著であったのか、幅20m程度に渡って剥離崩壊が発生している。

左写真の近景。亀裂に沿って剥離崩壊が発生している。崩壊面は褐色化しており部分的に開口し風化が進んでいたと考えられる。

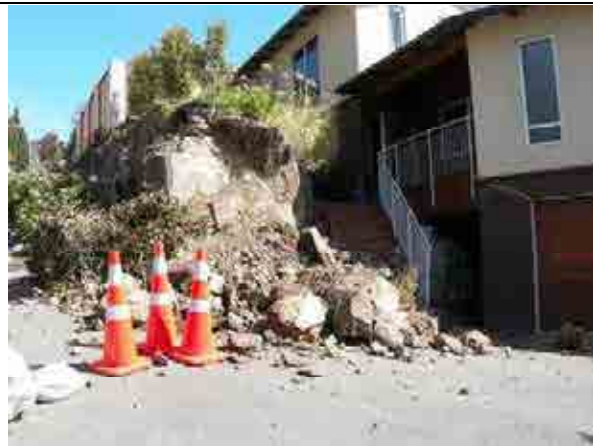
凸型部の崩壊。非常に局所的な凸型地形部でも崩壊が発生している。

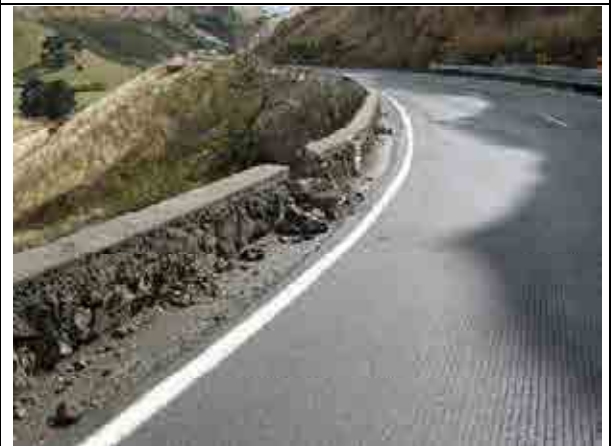
4 落石によると思われる転落防止擁壁の破損。

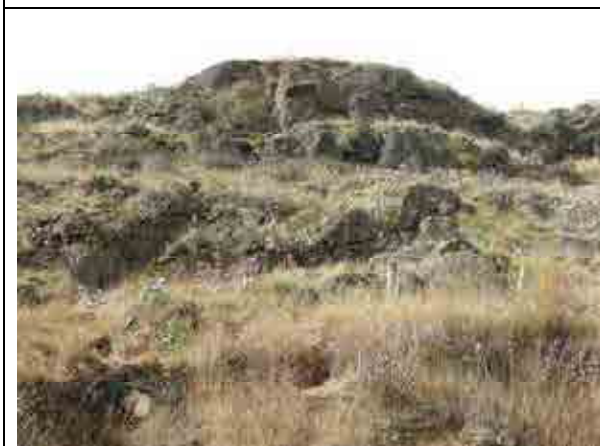
5 斜面部には非常に不安定な玄武岩溶岩が尖塔状に分布している。落石による家屋被害や道路施設被害も発生している。

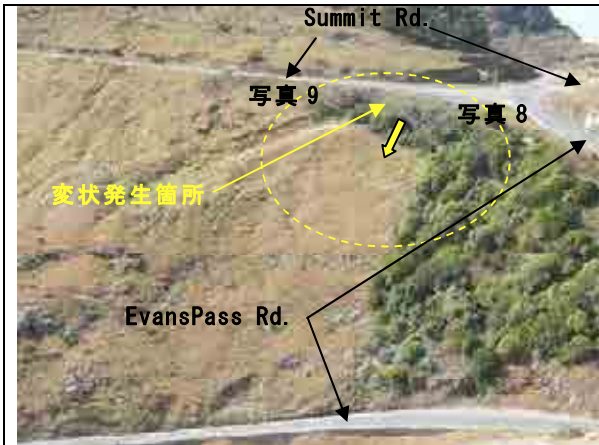
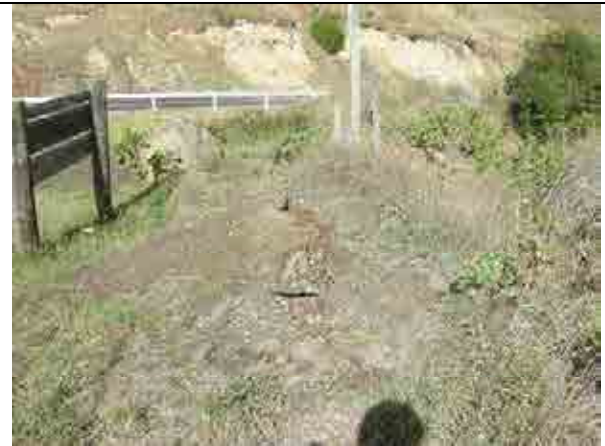
7 EvansPassRd.SummitRd.の峠。地すべり性の変状が発生しているが、地すべり地形としては不明瞭である。玄武岩溶岩上部の凝灰角礫岩および盛土のすべりと考えられる。

8 左写真の峠に発生した地すべり性の亀裂。幅20cm程度の開口亀裂が発生している。写真7の右側側方部。開口が卓越し落差は小さい。

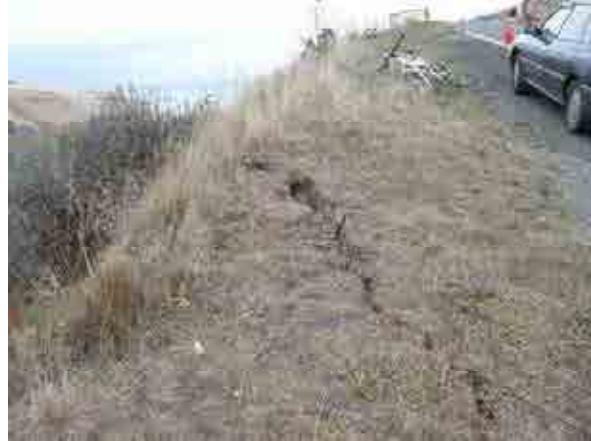
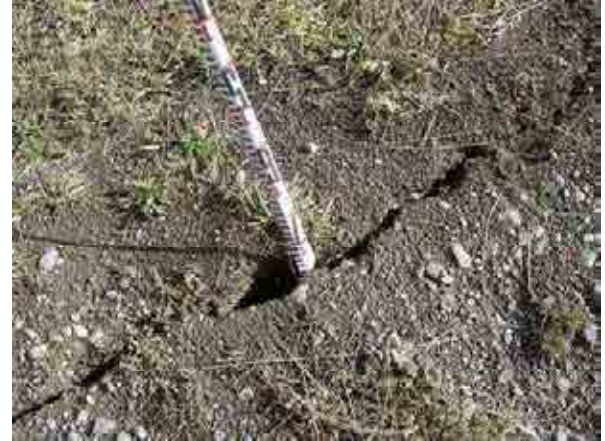
9 左写真の峠に発生した地すべり性の亀裂。写真7の左側側方部。開口は少なく落差が卓越する。

10 写真9の滑落崖近景

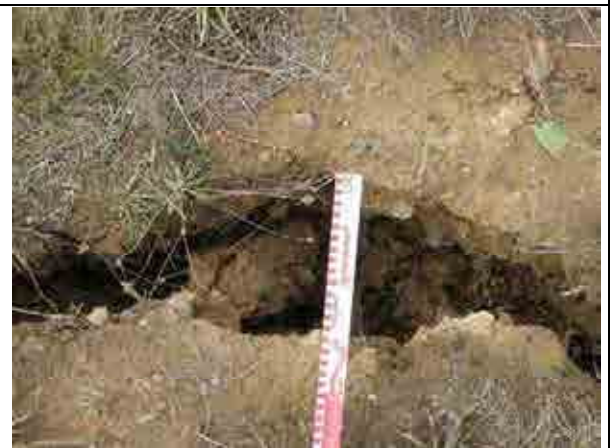
6 写真 5 滑落崖の近景。15cm 程度の開口亀裂が発生している。

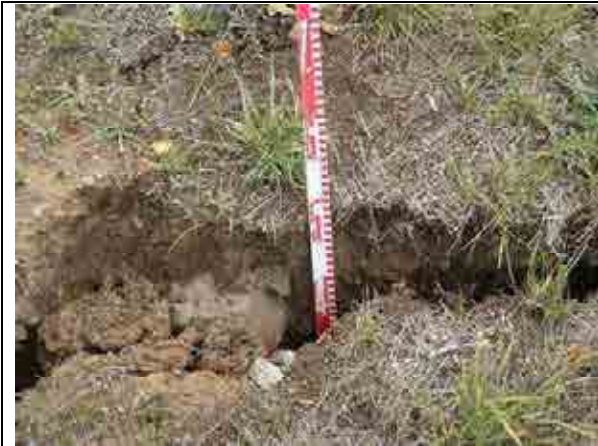
7 写真 5 の滑落崖近景。15cm 程度の落差が形成されている。

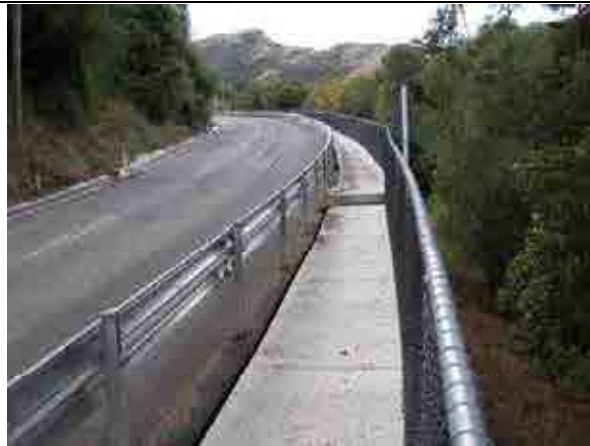
9 歩道部と車道部の剥離変状。車道部にはオーバーレイの跡があり歩道も新しいことから 2010 年の地震による被害箇所の可能性がある。

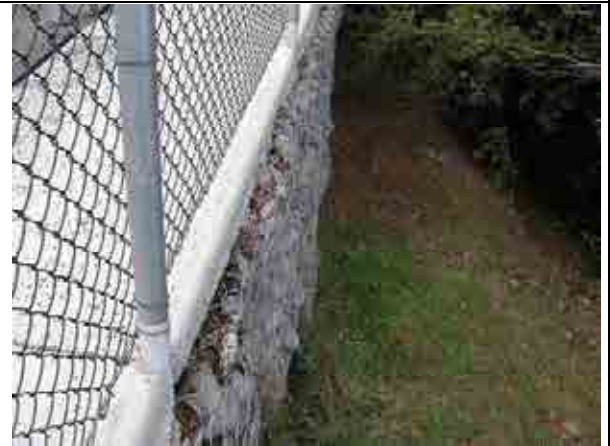
10 歩道部はフトンカゴを垂直に積み上げて構築されている。舗装部に変状が見られるがフトンカゴの変状は極軽微である。

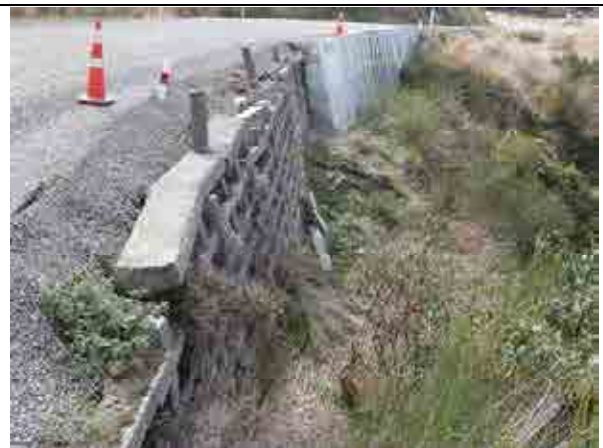
14 コンクリート擁壁に変状はないが、井桁擁壁は部材が破断し、不安定化している。

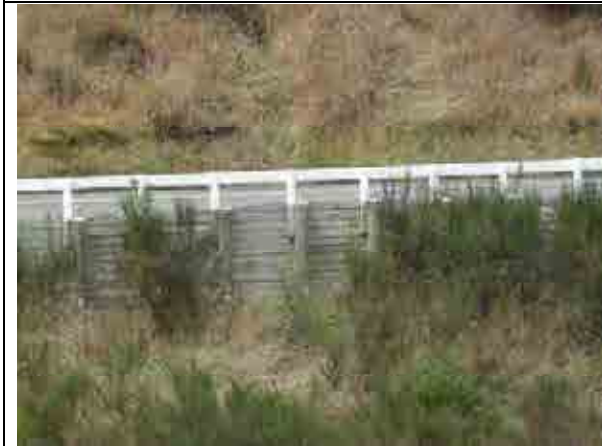
15 木製の擁壁。変状は認められない。

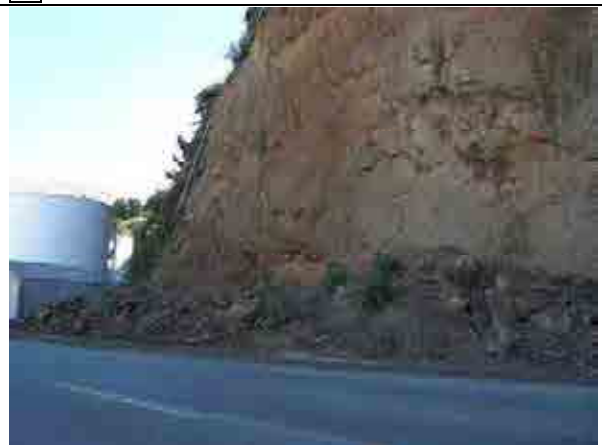
30 写真 29 の斜面。表層の剥離が多発している。大規模な土塊の不安定化は認められない。

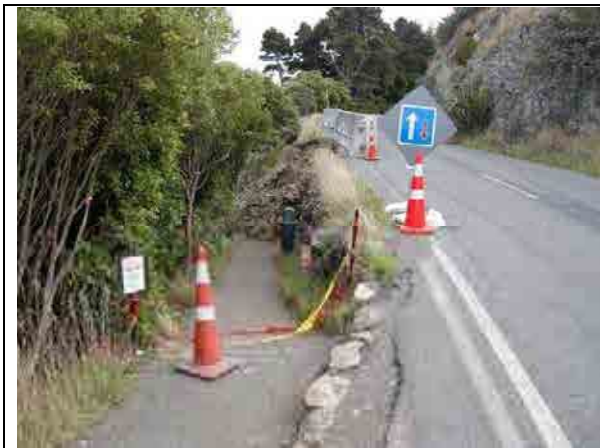
31 石積み擁壁の倒壊。幅 15m 程度。

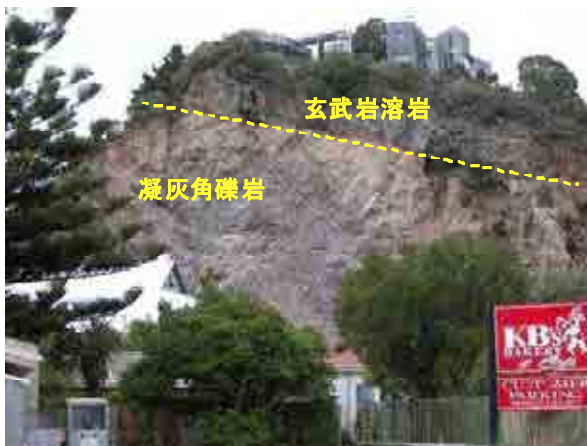
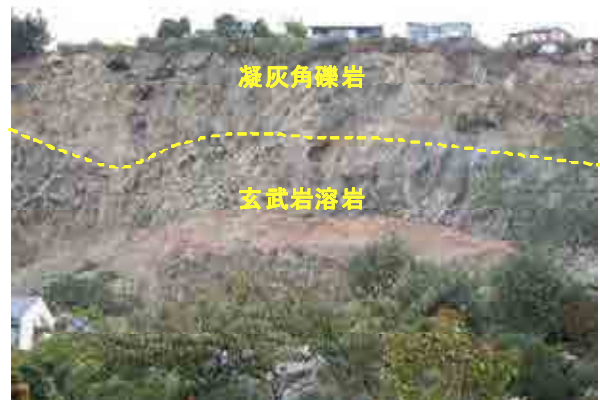
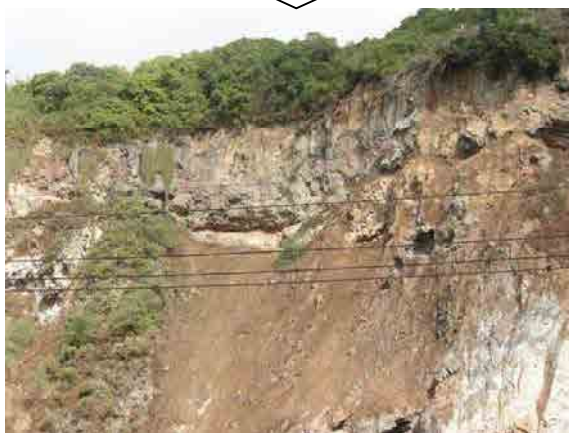
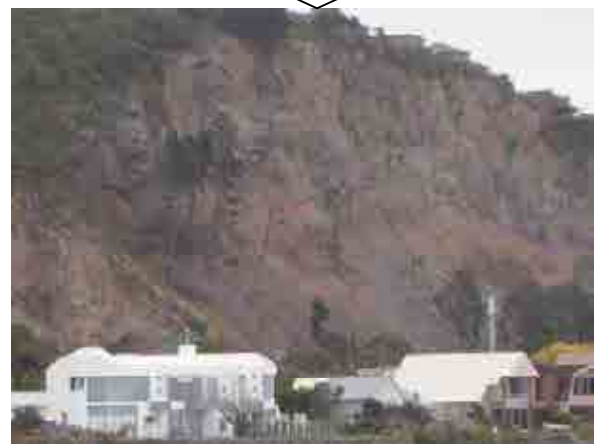
写真 層順の違いによる崩壊形態の差

凝灰角礫岩では風化の違いや高角度の亀裂（亀裂風化が見られる開口性の亀裂）にそって崩壊している。（地形+風化、亀裂の影響で崩壊）

玄武岩溶岩の場合には地形的に凸型斜面や海蝕洞天上など力学的に弱い部分で崩壊が発生し、地形の影響が強い。

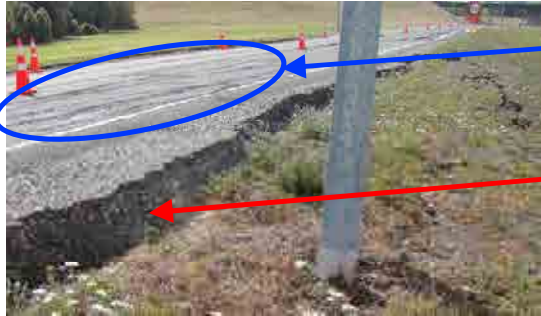
今回地震における本橋の損傷は必ずしも明確ではないものの、橋台背面の路面段差については再度生じていた可能性がある。なぜならば、前回地震で生じた橋台背面の路面段差の修復（オーバーレイ）跡がみられ、そこに段差が認められた。前回地震での段差がどの程度であったかは残念ながら不明であるが、今回地震では3~5cm程度の段差が生じていたものと思われる。

<p>前回地震による路面亀裂の修復跡</p> <p>今回地震によると思われる亀裂～段差</p>	橋梁周辺地盤に液状化が散在発生した。
地震 : 2011.02.22クライストチャーチ地震

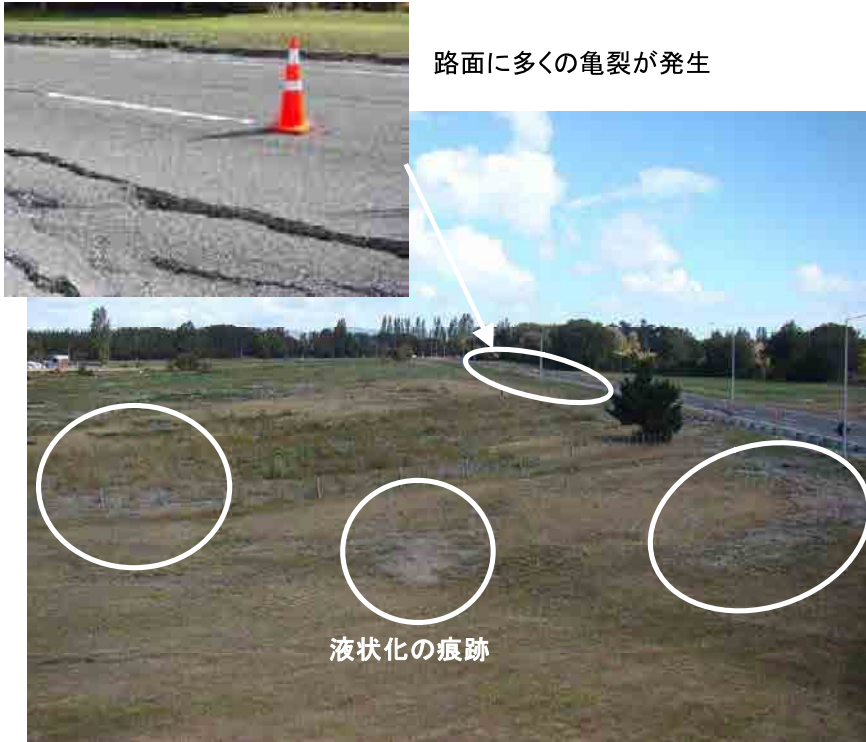
<p>路面に多くの亀裂が発生</p> <p>液状化の痕跡</p>

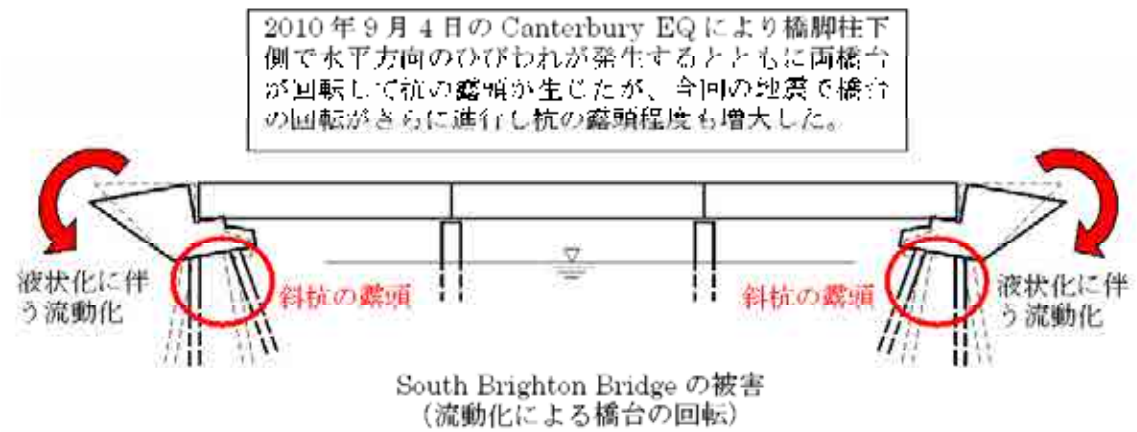
今回の調査で計測した杭の露頭長さは、最大で1.2m程度であったが、前回の杭露頭は写真上でせいぜい数十cm程度と思われることから、地震動の大きさの影響が見られるものと思われた。杭頭付近には最大で3mm程度の水平方向のひび割れが見られた。橋台の回転した状況と斜杭の露頭状態を勘案すると、おそらくは地盤内のどこかで杭がもっと深刻な損傷（折れているか？）を受けていると考えられる。橋台が回転すれば杭が地盤を抜け出して追従するか、地中で杭が折れてそれより上部が橋台に追従するかのどちらかであると思われるが、前者の杭の地盤からの抜け出しは、当該地が軟弱地盤であっても杭全長にわたり液状化層が存在するような極端な条件下でないとなかなか考えづらと思われる。

実際に、表-7.3.2 の対比を見れば今回の方が損傷や変形が大きくなっており、前回以降に著しく進行したものと考えられる。図-7.3.4 には今回の地震による調査時点での橋台の変形状態の概要を示した。このように、変形が進んではいるものの、橋脚には影響がほとんどないためか、橋梁としての安定は極端に損なわれてはいないと思われこの状態でも供用していた。

図-7.3.4 South Brighton Bridge の損傷状況 (橋台回転変形)

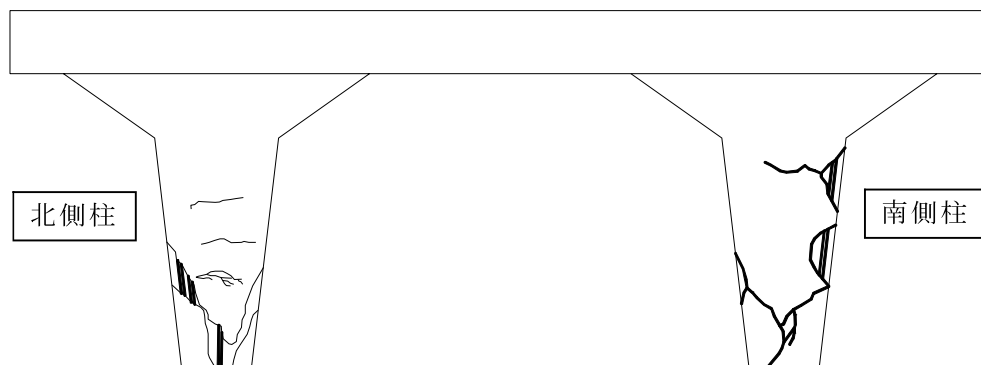
図-7.4.3 P7 橋脚の被害概況のスケッチ

Moorhouse Ave. Overbridge の損傷大 P7 橋脚（P6 面）における被害

被害は、3径間連続部の両端脚柱で亀裂が生じていた。図-7.4.2に示すように、特にP7橋脚のP6面の柱で顕著なせん断破壊（クロスひび割れ）が生じていた。かぶりコンクリートが剥落し、鉄筋も露出していた。鉄筋は丸鋼と思われる。この損傷した橋脚はその破壊状況からおそらくは橋軸直角方向の震動の影響を受けたものと推定される。2柱ラーメンのP7⇒P8を見た左脚柱は下端部で、右脚柱は下端と上側とそれぞれかなりの損傷があらわれていた。一方、損傷はあったものの軽微な程度であったP4橋脚のP5面の柱では、下端に最大で約1mmのせん断ひび割れが左右脚で見られた。P5およびP6の中間2脚柱は、化粧が施されていたが表面にひび割れは認められなかった。地表面に液状化による噴砂の痕跡（特に明確なものはP9橋脚周辺）は認められたが、特に橋脚周りの地盤が動いたようには見えなかった。

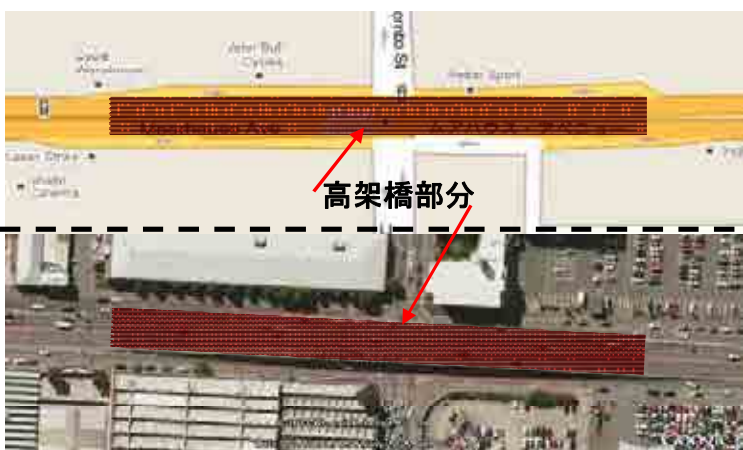
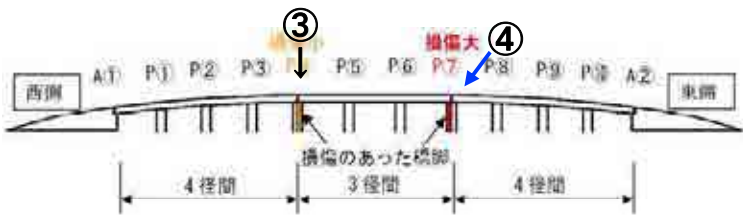
Moorhouse Avenue Overbridge	
大被害P7橋脚の仮受け支保と軽微なひび割れ損傷のP4橋脚

<p>◆構造的な損傷は、P4橋脚(剛結)とP7橋脚(剛結)という、3径間連続と4径間連続の端部橋脚の3径間橋梁側の柱で発生していた。</p> <p>◆P4橋脚(P5側柱)の損傷は、軽微なせん断ひび割れ程度であったが、P7橋脚(P6側柱)は柱の下側と中間部あたりに大きなせん断亀裂が生じ、かぶりコンクリートが剥落して内部鉄筋も露出していた。</p> <p>◆そのため、P7橋脚は脆性的に破壊が進行して橋脚の倒壊～落橋に至る危険性があったと判断したかして、高架橋全面通行止めの措置をとったものと推察される。</p>
<p>③軽微なひび割れ損傷のP4橋脚</p>

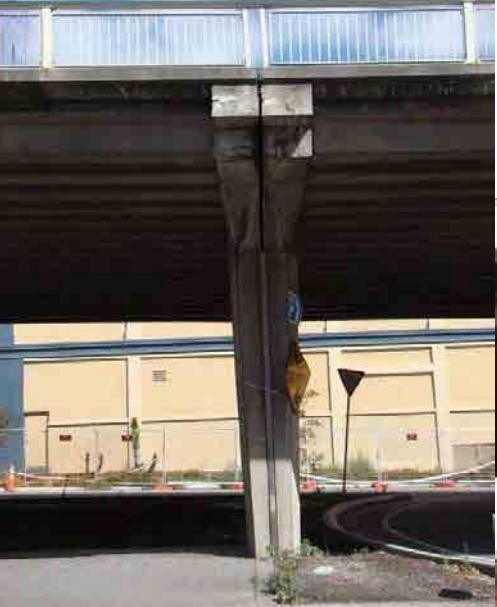
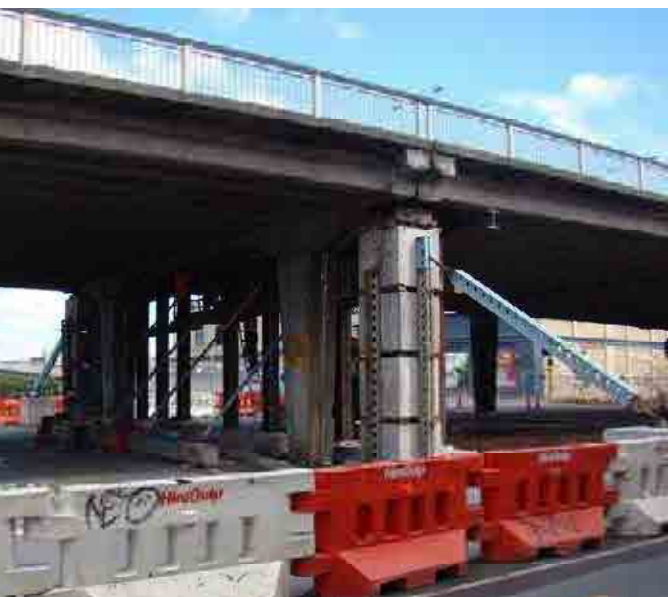
<p>④P7橋脚の借り受け状況</p>

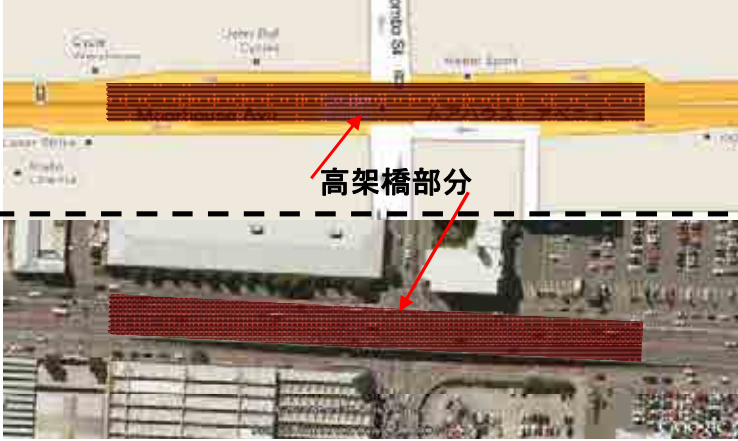
Moorhouse Avenue Overbridge	
P 7 橋脚位置での上部構造仮受け状況と損傷

<p>◆柱のせん断破壊の発生状況から、主に橋軸直角方向の振動(繰返し交番载荷状態)により損傷したものと考えられた。</p> <p>◆P7橋脚位置の上部構造仮受けは、橋脚横梁張り出し部にコンクリートブロックを積み重ね、橋脚の前面には鋼材でフレームを組んだ構造としていた。さらに、不測の事態への対処のためか、橋脚を複数の斜め支保材で支えるような構造も用いられていた(下記⑥と前記の④参照)。</p>

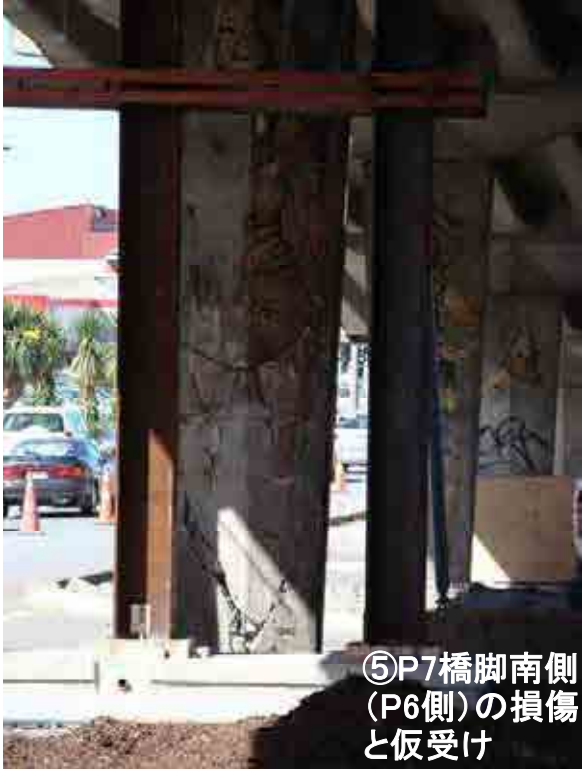
<p style="text-align: center;">⑤P7橋脚南側 (P6側)の損傷 と仮受け</p>

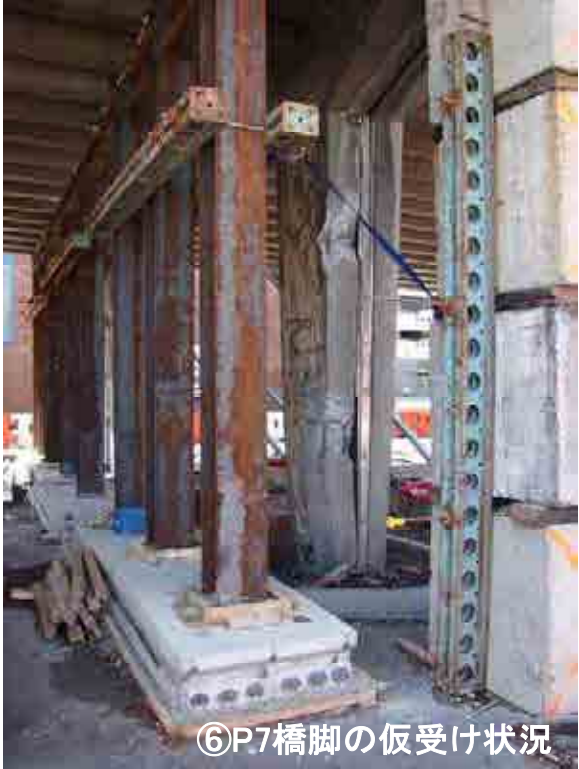
<p style="text-align: center;">⑥P7橋脚の仮受け状況</p>

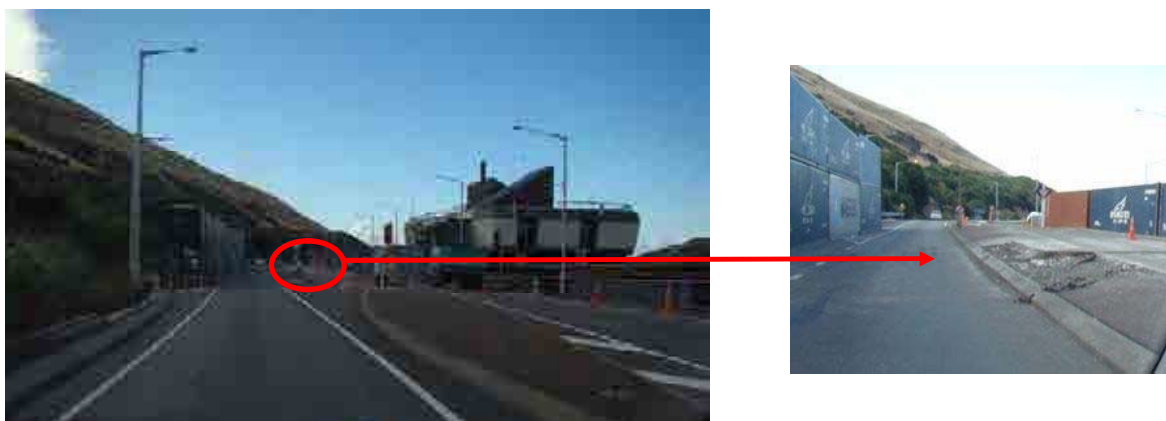
図-8.1.2 には、このリテルトンロードトンネルのリテルトン側の坑口付近、トンネル中間付近、クライストチャーチ側坑口付近の状況を示すが、天井～壁面～路面に目視では変状は見られず健全な状態であったものと思われた。一方、図-8.1.3 には、通行規制が敷かれた原因と思われるクライストチャーチ側のトンネル坑口手前の路面状況を示す。残念ながら詳細を確認できていないが、地震の影響で路面の一部で段差等の車両走行上の不都合が生じていたのではないかと推察される。

図-8.1.3 リテルトンロードトンネルのクライストチャーチ側手前の道路損傷状況

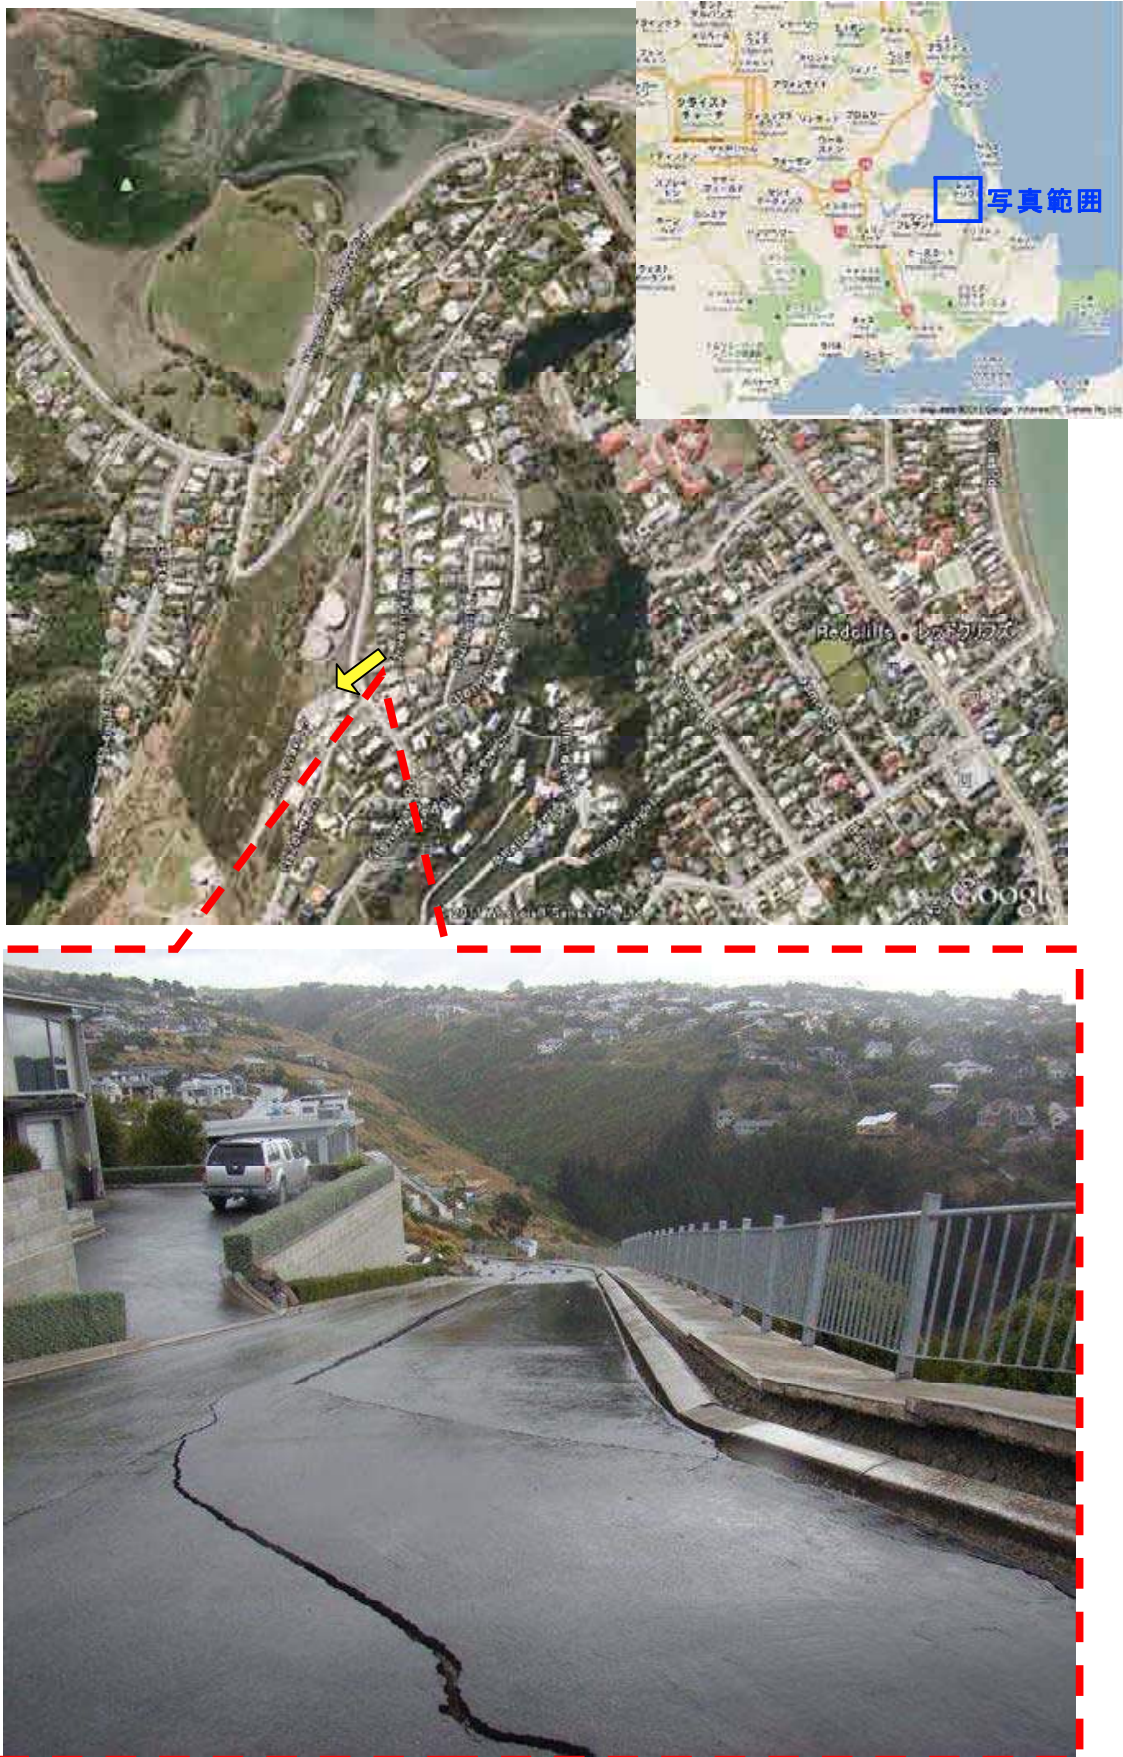
図-8.3.3 丘陵宅地道路の被害状況
