2016年熊本地震 被害調査報告

災害リスク研究センター 田中努

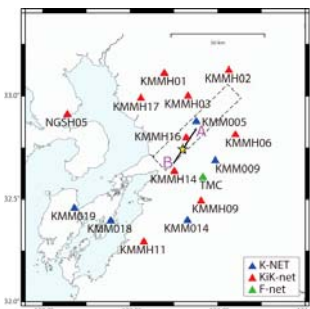
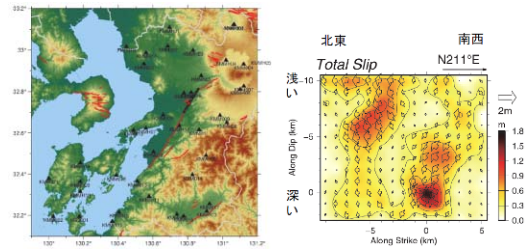
(1) 防災科学技術研究所(久保ほか, 2016) 7)

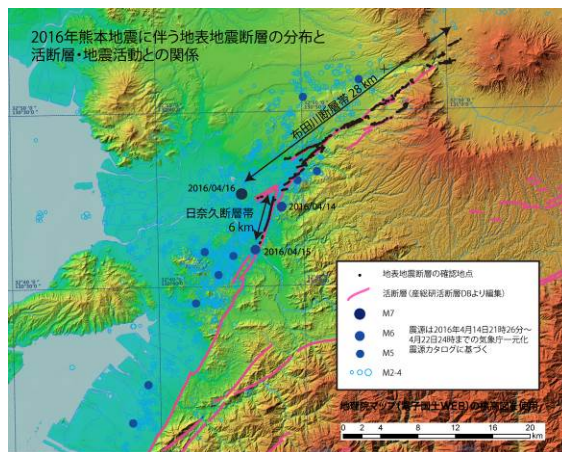
図 1.2.3 地表地震断層と活断層の関係

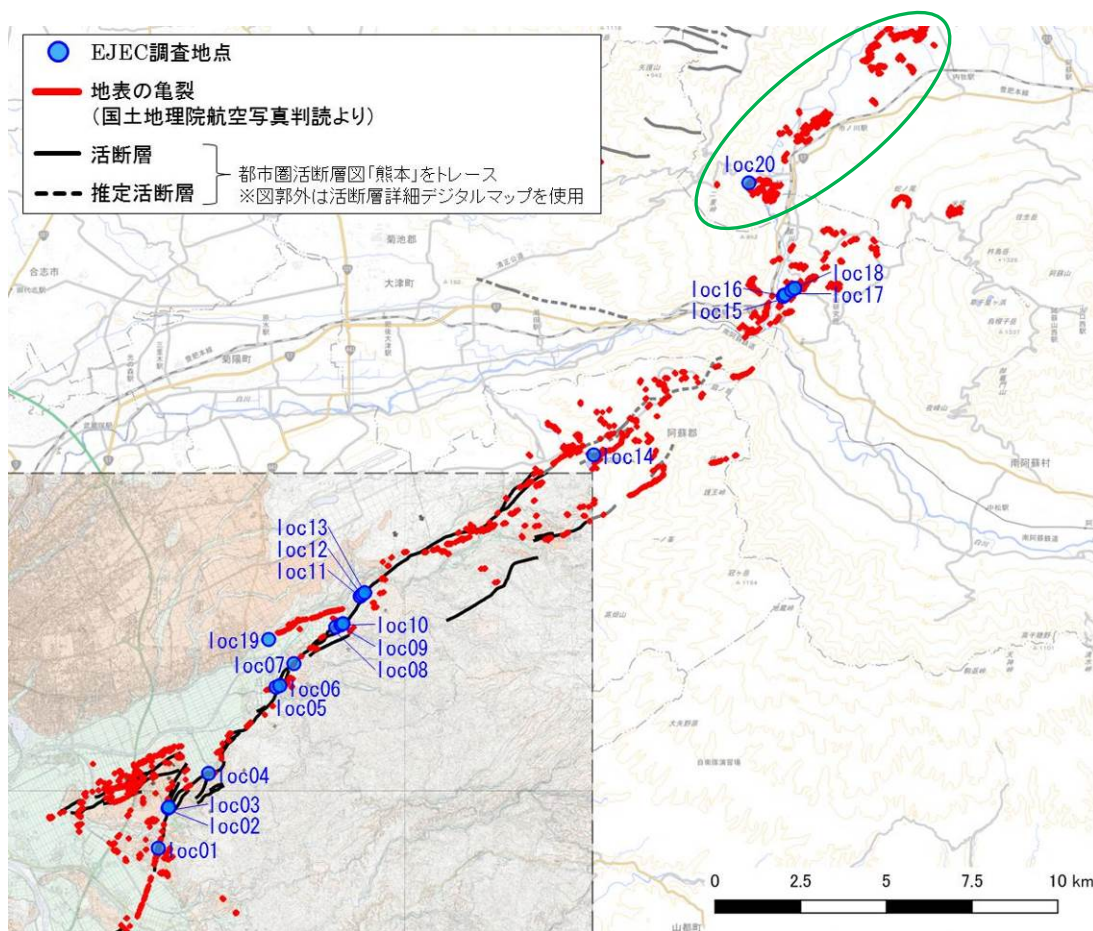
上記の先行調査を基に、当社の調査において確認した地表地震断層の位置を、国土地理院の地表の亀裂分布図¹²⁾と合わせて図 1.2.4 に示す。なお、地表の亀裂分布は、地表地震断層だけでなく、地盤の流動等に起因するものが含まれることに注意が必要である。

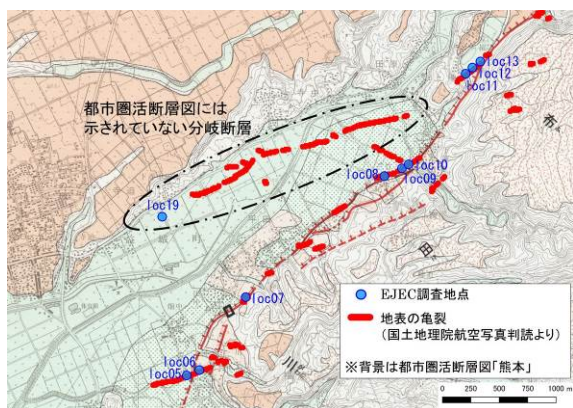
図 1.2.5 新たに見つかった分岐断層

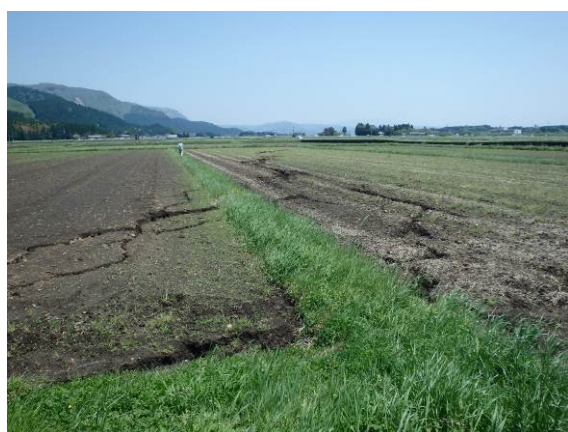
これについては、この付近では余震分布がないことや、旧河道上の地盤の影響、褐鉄鉱床の掘削跡が陥没した等の指摘もあり、地表地震断層であるか否かについては、今後の調査で明らかになってくるものと考えられる。

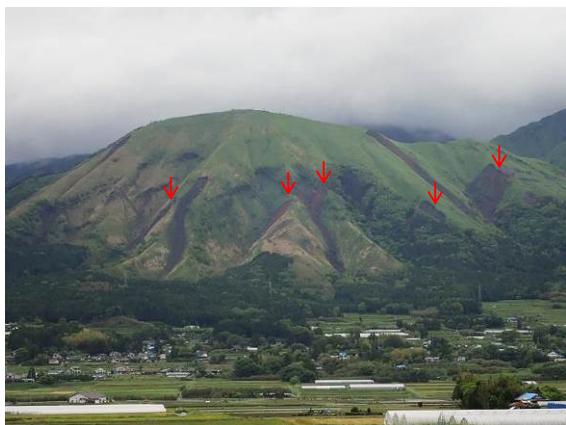
写真2.2.1 北西向き斜面で崩壊が多発する状況

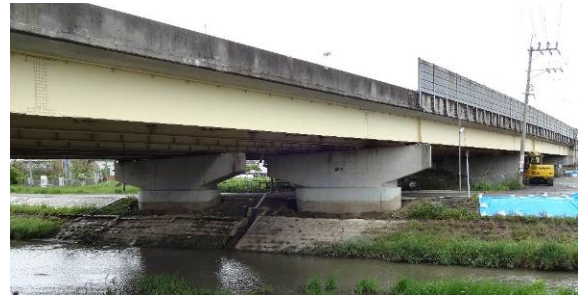
橋台背面盛土が崩壊している橋梁であり、支承の損傷により上部工が橋軸方向に大きく移動し、桁端部が橋台パラペットに食い込み、パラペット、主桁ともに損傷している。主桁、対傾構で座屈跡が多数見られ、橋脚沓座コンクリートにも欠損が生じている。一方、RC 巻立て補強済みである橋脚柱部には損傷が見られず、沈下等による橋脚傾斜が生じているというような状況も確認できなかった。

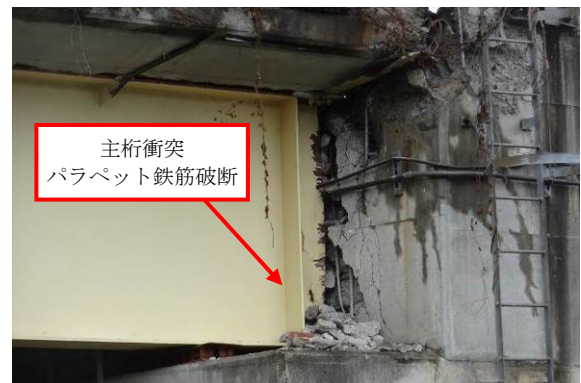
写真 4.1.7 上部工の移動による橋台の損傷

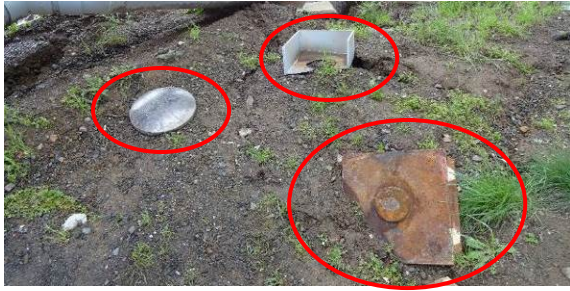
写真 4.1.9 支承の損傷(脱落した部材)

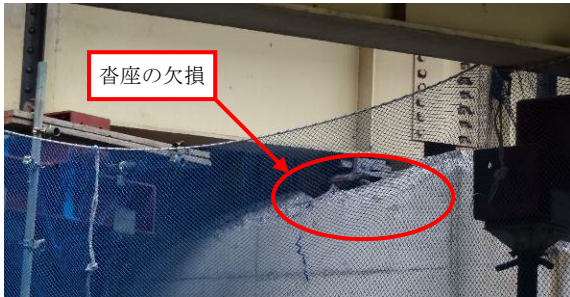
写真 4.1.10 沓座のコンクリート欠損

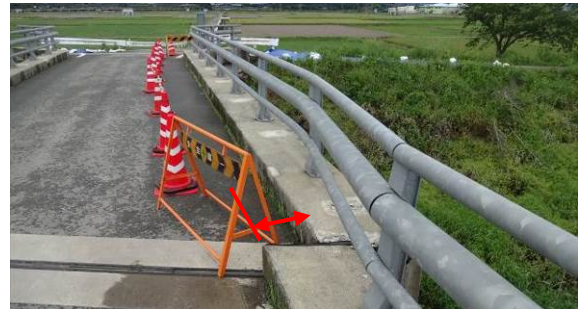
写真 4.1.13 上部工移動と通行規制

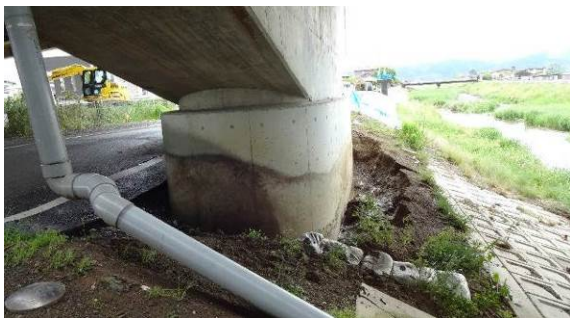
写真 4.1.11 橋脚状況(柱部には損傷無し)

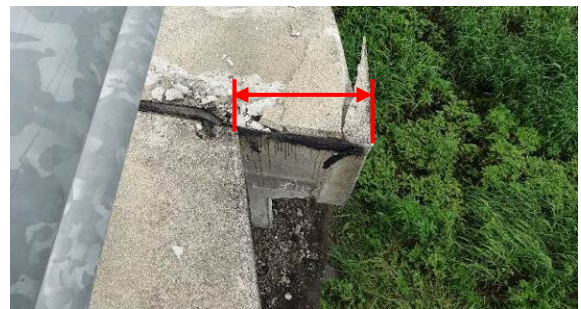
写真 4.1.14 上部工の移動と地覆側面の剥離

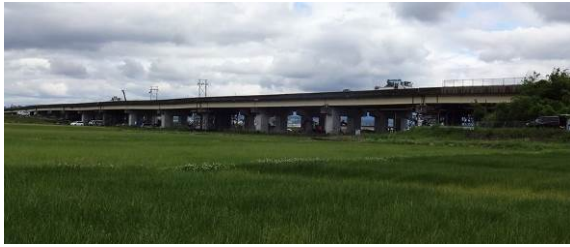
施されていた橋脚柱部について損傷は確認できなかった。

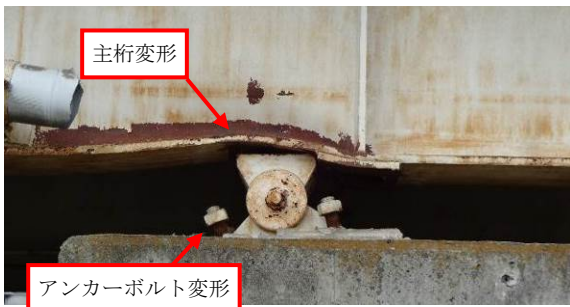
写真 4.1.17 支承および主桁の損傷

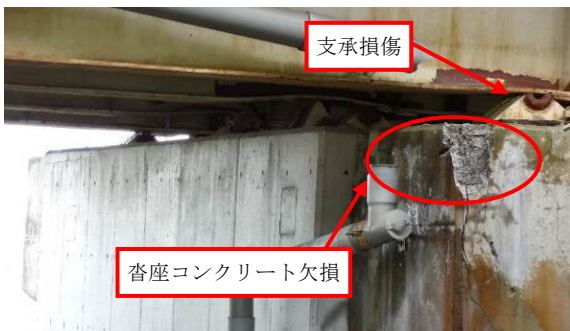
写真 4.1.18 支承の損傷と沓座の欠損

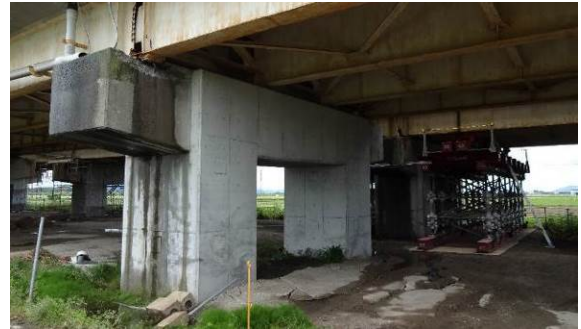
写真 4.1.19 橋脚巻立て補強部(損傷無し)

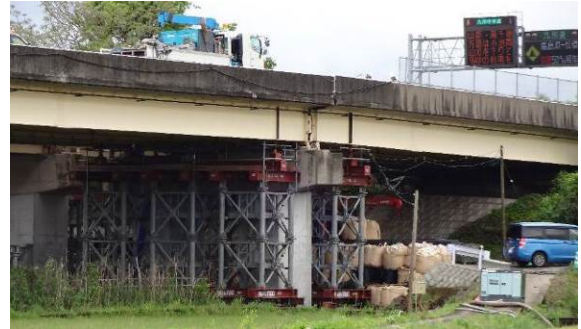
写真 4.1.20 上り線応急復旧作業状況

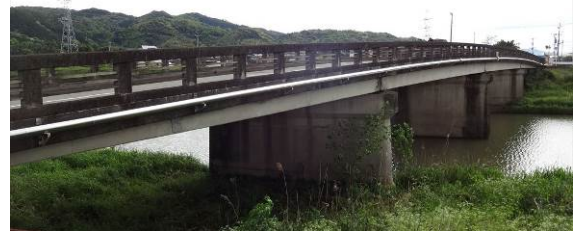
橋台背面沈下が生じているが、上部工移動等は見られなかった。橋脚柱部に剥離・鉄筋露出が見られたが、鉄筋破断は見られなかった。

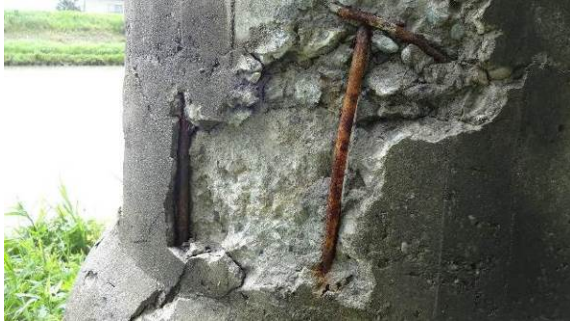
写真 4.1.22 橋台背面沈下(応急復旧済み)

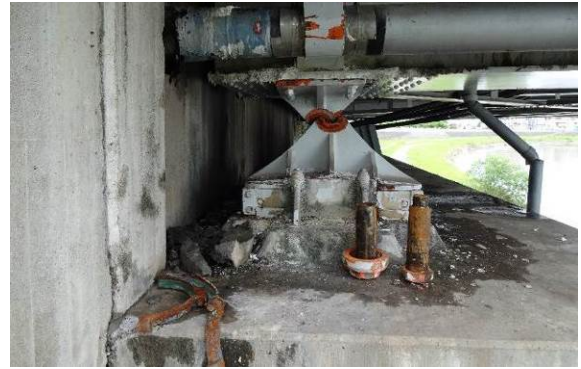
写真 4.1.26 支承損傷状況(ピン破断)

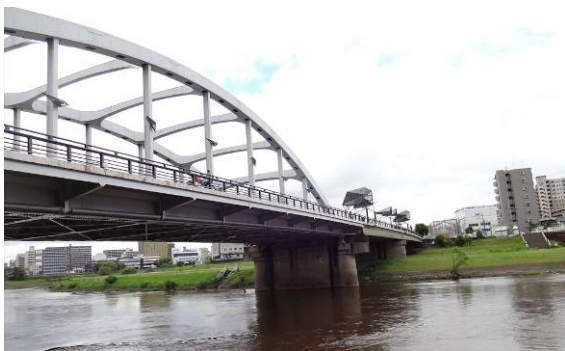
上部工の移動により橋台部のピン支承に損傷が生じていた。調査を実施した 4/28 時点では既に通行止めとされていた。支承部に損傷は生じているが、上部工および下部工には大きな損傷は見られなかった。

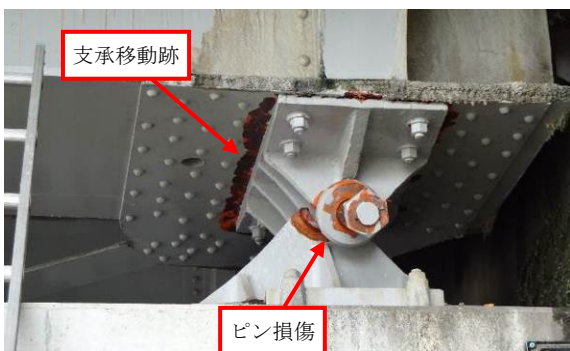
写真 4.1.25 支承損傷状況(移動跡有り)

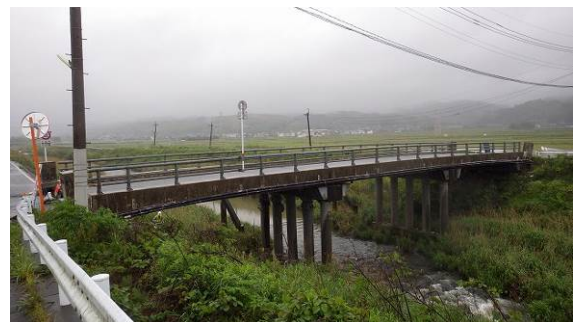
パイルベント形式のコンクリート橋脚の上端でせん断破壊が生じていた。その他の橋脚の上下端での損傷状況を見ると、端部で盛りコンクリートが剥離しており曲げが卓越した挙動であったと推測できる。破壊された橋脚の配筋状態から帯鉄筋間隔が広いことがわかり、おそらく曲げからせん断破壊に移行する破壊メカニズムであったと思われる。また、橋台背面は 30cm ほど沈下しており、車両通行ができない状態であった。

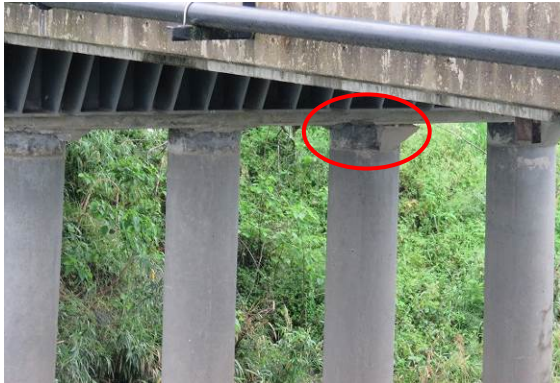
写真 4.1.29 柱頭部被りコンクリート剥離

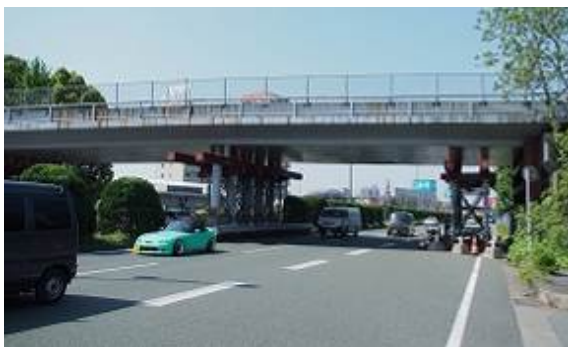
地震によりロッキングピア形式の橋脚が傾斜し、橋軸直角方向への上部工の移動が生じた橋梁である。また、橋台橋座部にも支承移動によるコンクリート欠損が生じていた。調査を実施した 4/30 時点では仮受けをした状態で橋下の交通を解放していた。

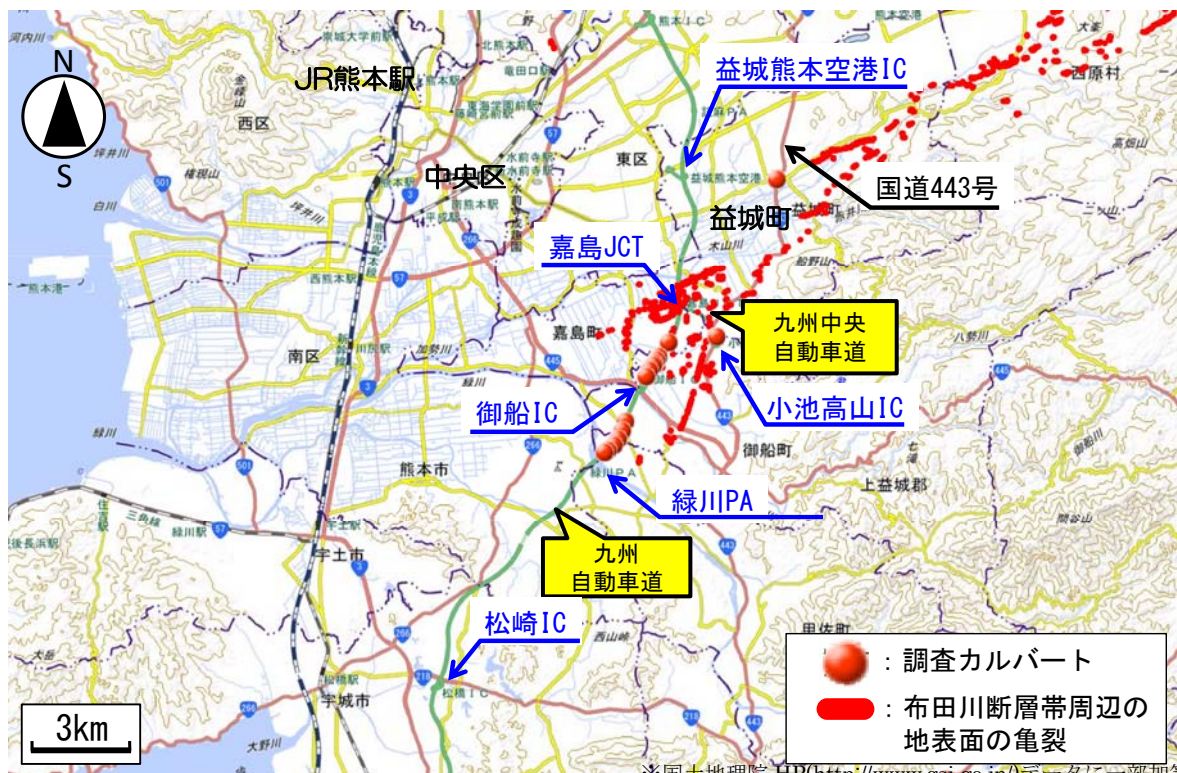
※国土地理院 HP(<http://www.gsi.go.jp/>)データに一部加筆

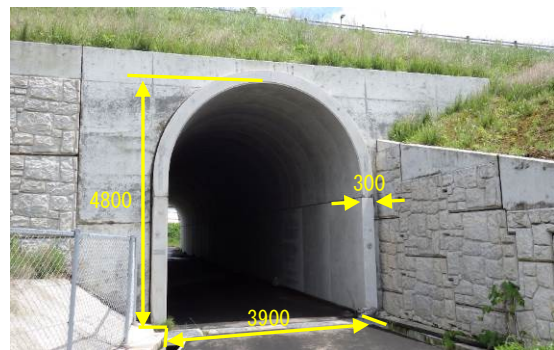
い躯体に大きな側圧が作用したと考えられ、躯体コンクリートが大きく損傷している状況であった。写真 (b) にカルバート内部の損傷状況を示すが、側壁上側の隅角部付近で、カルバート軸方向の亀裂が確認された（表面が塗装された状態で、塗膜は破れてはおらず、開口幅は測定できていない）。この亀裂は、恐らく地震時におけるカルバート横断方向の変形に伴い発生したものと考えられる。本カルバートでは、重度な躯体損傷は坑口部付近のみであり、写真 (a) に示すように、カルバート上部の車の通行は特に規制されている状況ではなかった。

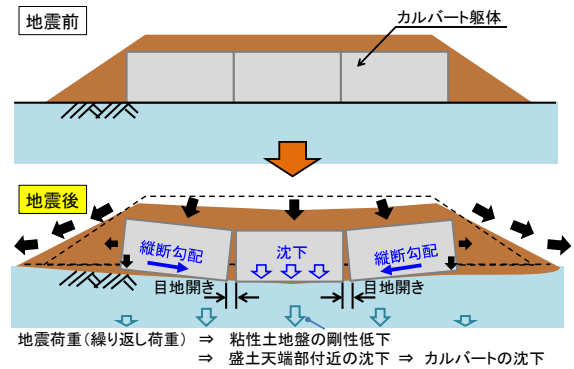
図 4.2.2 カルバートの変状イメージ

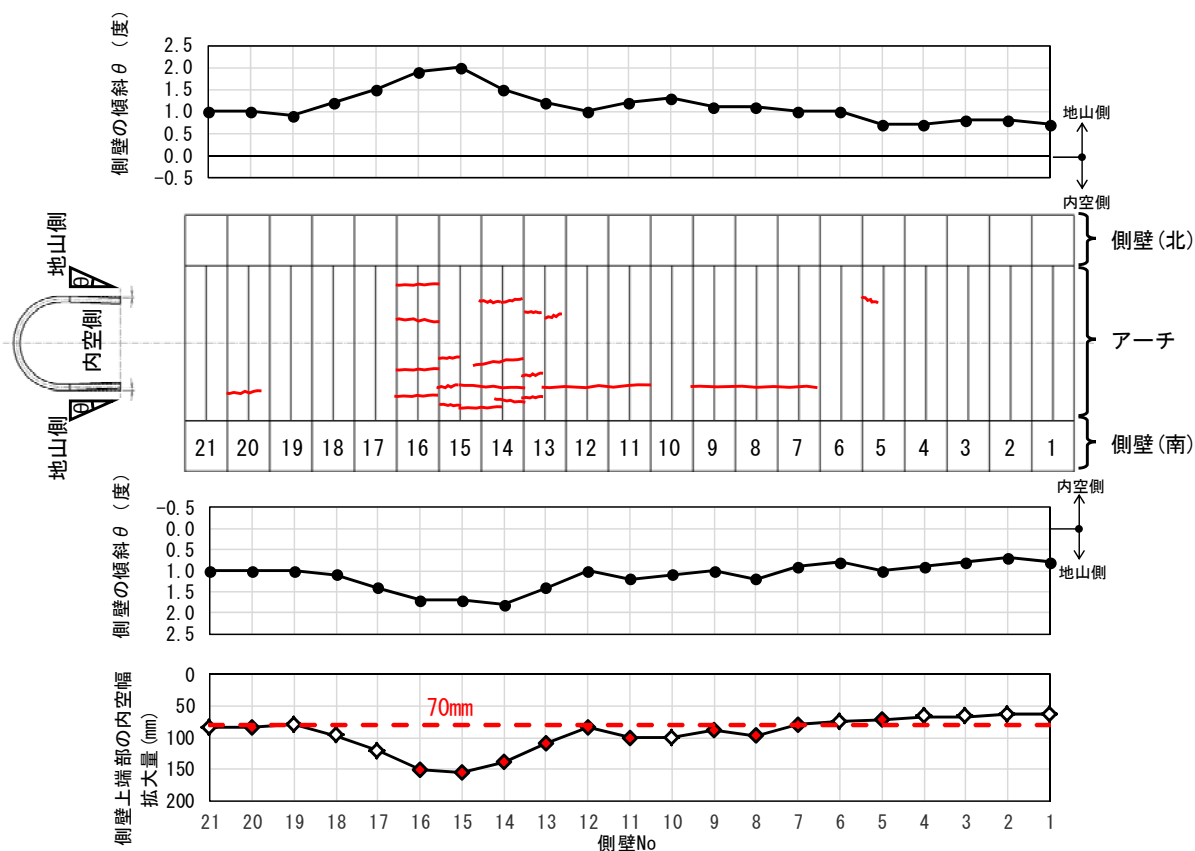
図 4.2.4 アーチカルバートの変状
(亀裂展開図、側壁部の傾斜角、内空幅の開き量)

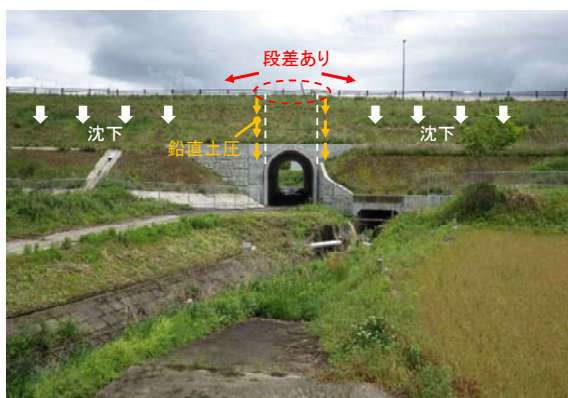
写真 4.2.5 カルバート上部盛土の状況

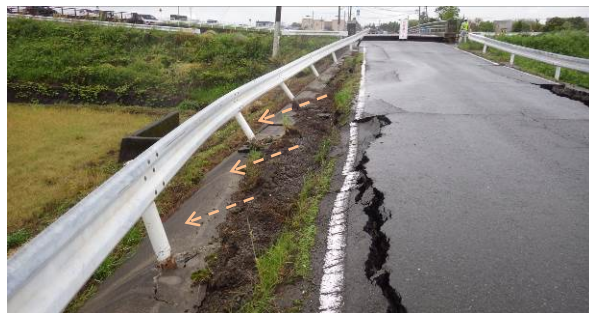
写真 4.3.1 取付盛土の変状(第一畑中橋)

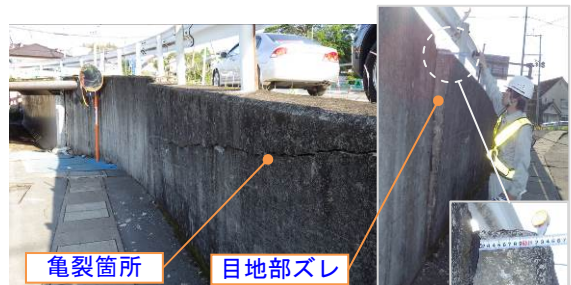
写真 4.3.8 現場打ち直擁壁の変状・損傷

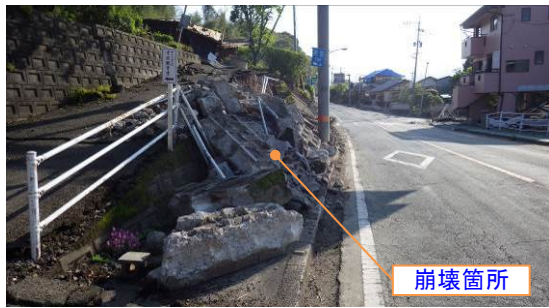
一方、東側の県道沿いのブロック積み擁壁は、ブロック全体が崩れ落ちているものが多く見られた(写真 4.3.9~4.3.11 参照)。

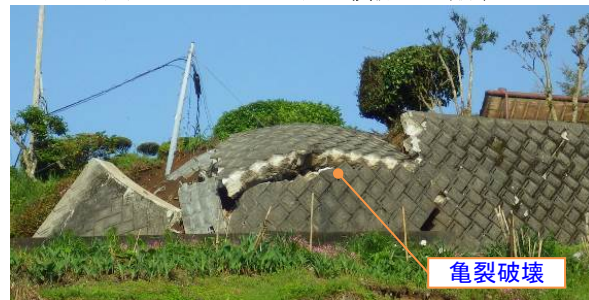
写真 4.3.11 ブロック積擁壁の亀裂破壊

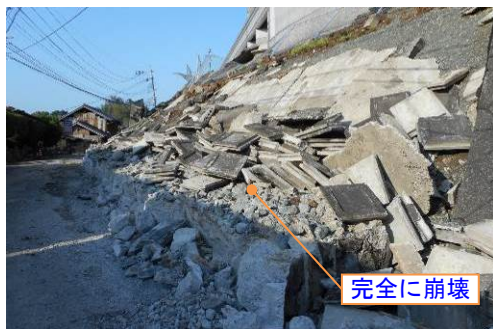
写真 4.3.12 ブロック積擁壁の崩壊

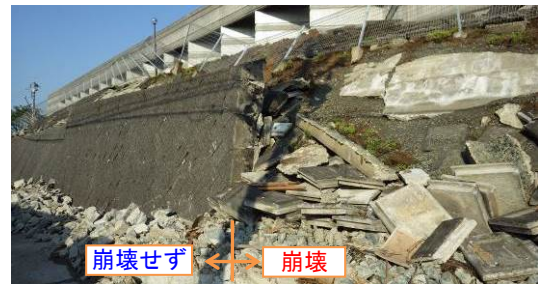
写真 4.3.13 崩壊・非崩壊箇所が連続する擁壁
4.3.7 寺迫交差点付近(北側)の擁壁を含む
斜面の崩壊

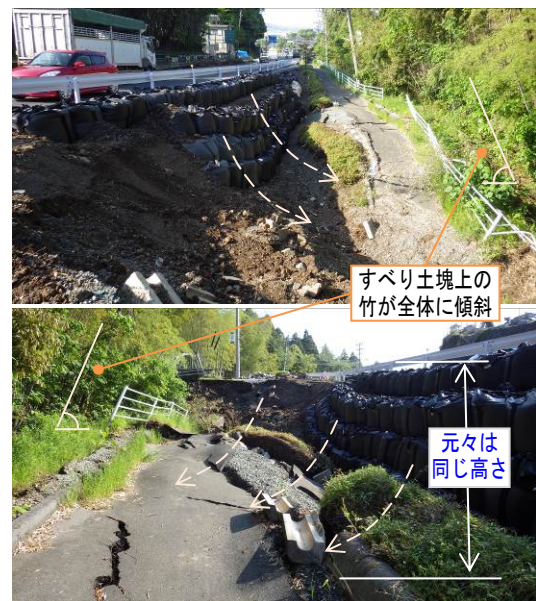
寺迫交差点の北側部に、擁壁を含む斜面が崩壊している箇所が見られた(写真4.3.14参照)、崩壊形態としては、いわゆる円弧状にすべり崩壊している箇所であった。当該箇所は、竹藪となっている箇所であることから、おそらく周辺からの水の供給が多くあるものと想定され、すべり破壊が生じやすかった箇所であると考えられる。

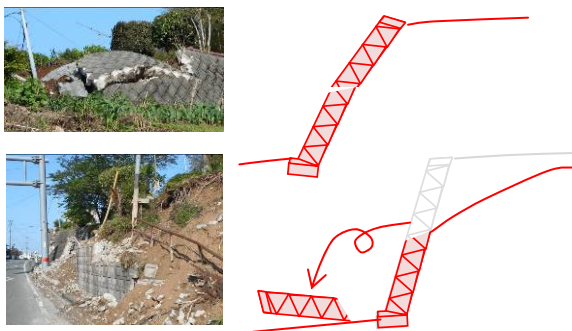
図 4.3.3 ブロック積み擁壁の被災パターン

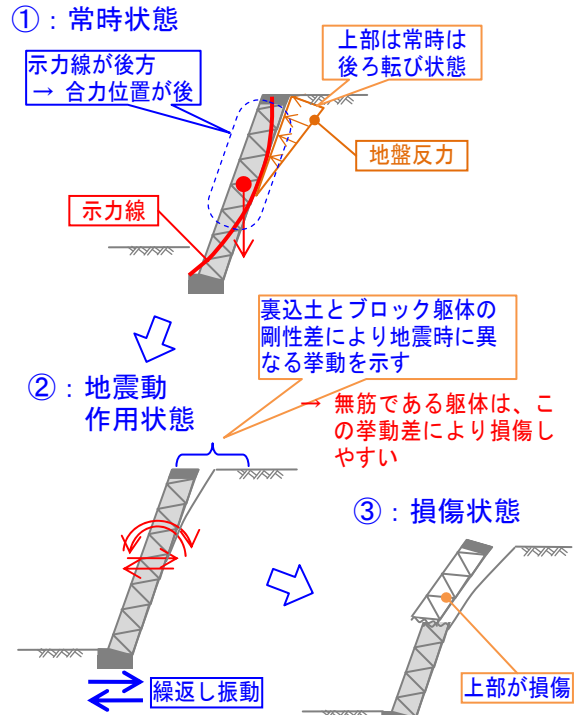
図 4.3.4 ブロック積み擁壁被災原因(推定)

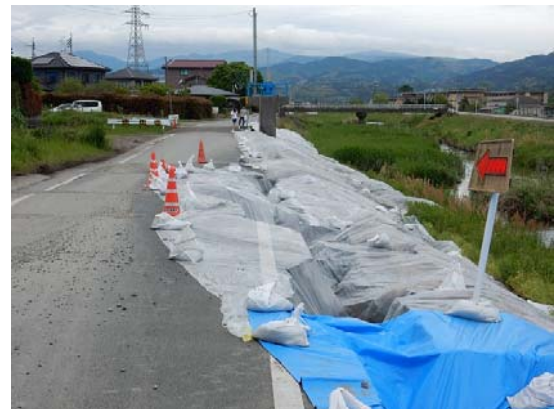
写真5.3.1には、写真5.2.1にて示した秋津川河川堤防より20m程度上流側に位置する樋門の被害状況を示す。周辺の河川堤防は前述の通り大きな変状が確認されているが、樋門

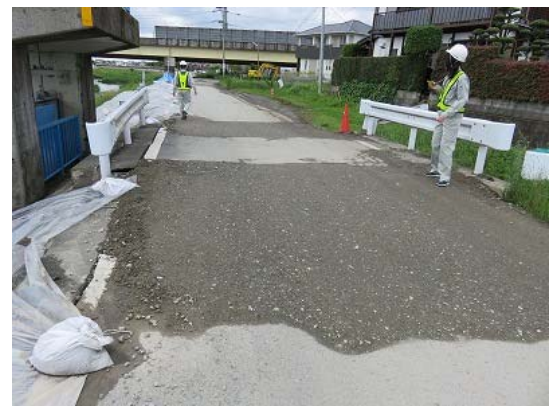
写真 5.3.1 秋津川堤防と樋管の段差被害

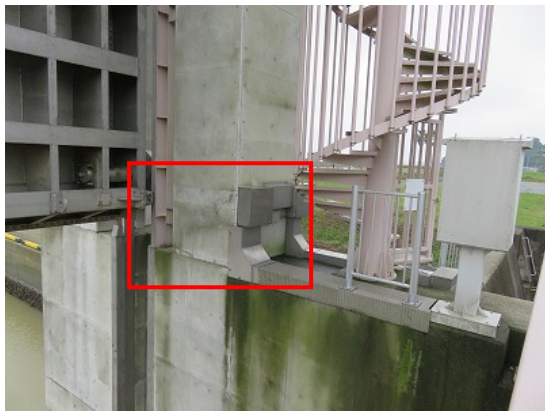
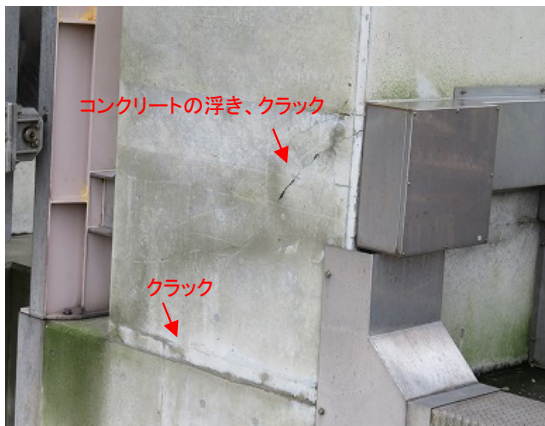
れる。門柱は一連のラーメン構造であるが、門柱上端の隅角部には目立った損傷は見られず、ゲート本体や戸当たり部にも損傷は見られなかった。また、一般的な水門に比べて門柱高が高くゲートが大きいことや、門柱は水流方向にもラーメン構造を形成しており比較的細いRC柱であることから、水流方向の慣性力により門柱基部が損傷を受けたものと考えられる。

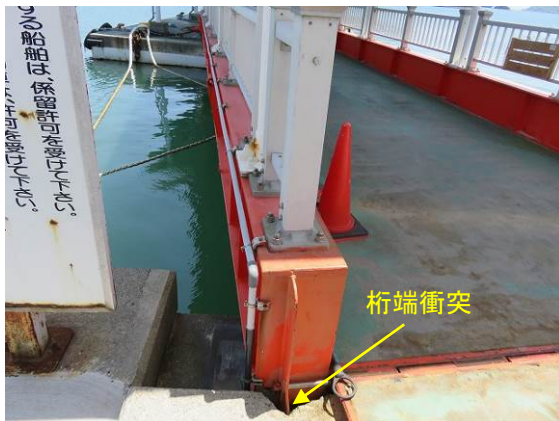
栈橋の支承部（陸側）に変状が見られた。本橋は可動橋であるため、橋軸直角方向に回転できるようにになっているが、可動域を越えて回転し、圧縮側では桁端の岸壁のコンクリートに衝突して端部が曲がっていた。支承の移動痕が比較的新しいことから、地震に関連した損傷であると思われるが、詳細は不明である。

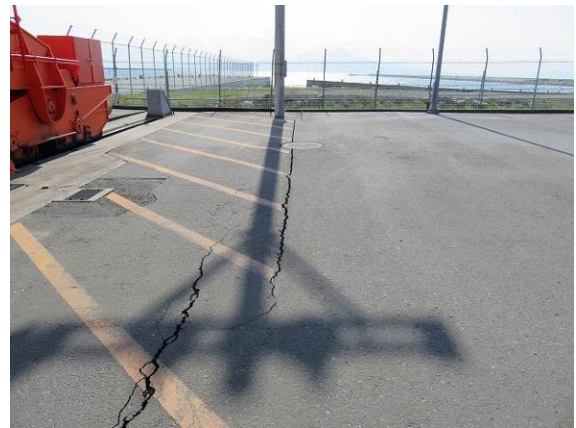
熊本港のガントリークレーンは外観に目立った変状は無かったが、土木学会の速報(平成28年4月27日)によると長さ40cmほどの部材が落下していたようである。ガントリークレーンのレール周辺にひび割れが生じており、レール基礎と周辺のアスファルトの間に数センチの段差が生じていた。このためか、クレーンは使用をとりやめているようであり、クレーンを支持する車輪とレールの状況を詳細に点検している様子であった。

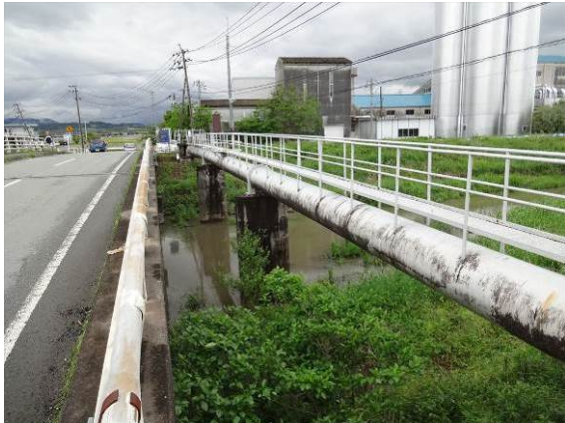
べて剛性が高く、耐震性も高い。しかしながら、支承および支承を固定するボルトの剛性が相対的に弱くなるため、そちらに弱点が集中することとなる。本橋の被害はまさにその状態であるといえ、リングサポートから上の部分には目立った損傷は認められないが、支承ボルトが破断してずれを生じている。

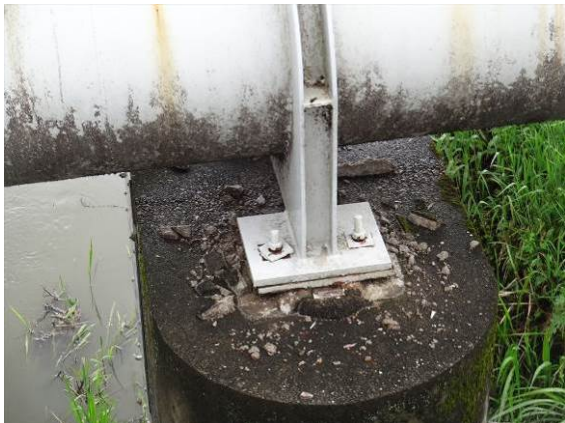
写真 7.1.5 台座コンクリートの破損

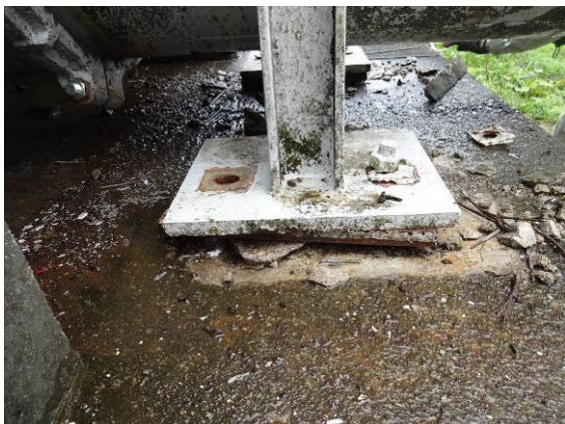
写真 7.1.6 ボルトの破断と支承のずれ

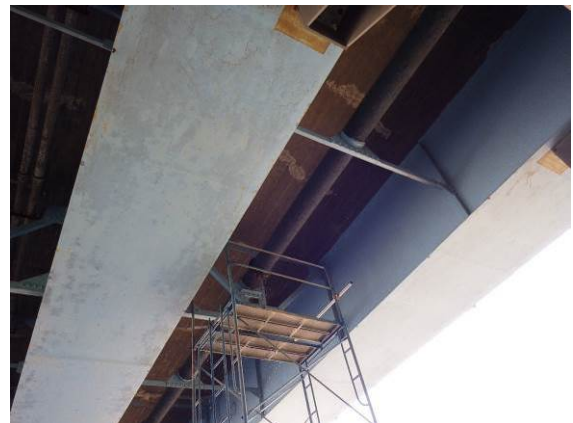
熊本市の新世安橋にかかる添架管では、その一本の継手部から漏水を生じていた。一般的な継手は、継手と管の間に挿入した止水材（ゴム）をリング状の部品で締めるような構造になっているが、継手と管の相対変位や相対回転角が大きくなると、止水性を確保することができなくなり、継手と管の間から漏水を生じる。特に、古いタイプの継手では回転変位に対する追随性がほとんどないため、地震時に漏水を生じやすい。しかしながら、継手の緩みによる漏水であれば、リングを固定しているボルトを再度締め付けることで漏水を防ぐことができるため、致命的な損傷ではないといえる。

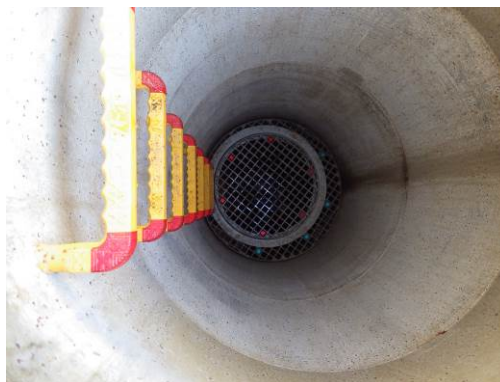
写真 7.2.3 浮上したマンホール内部(1)

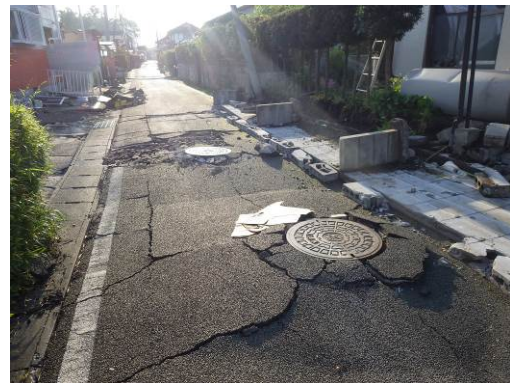
写真 7.2.7 マンホール及び周辺舗装の被害

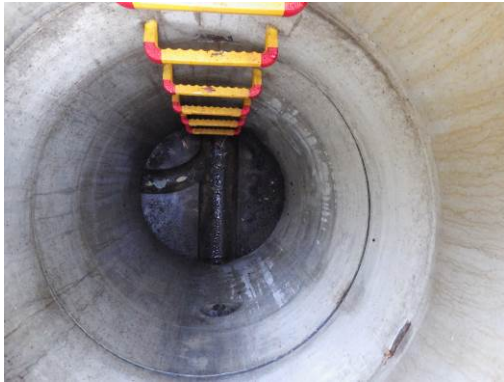
写真 7.2.10 浮上したマンホール内部(2)

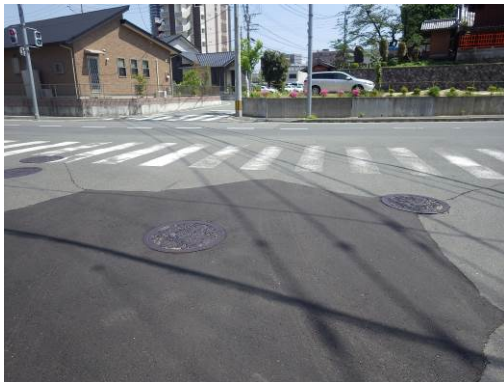
白川堤防沿いにある管路施設の耐震診断を行っており、その結果と照合すると、マンホール部で「浮上しない」結果の箇所では舗装の亀裂等の軽度な被害を確認した(写真 7.2.12)。地震の大きさや地下水位等の状況が、想定と違うことが影響しているものと考えられる。

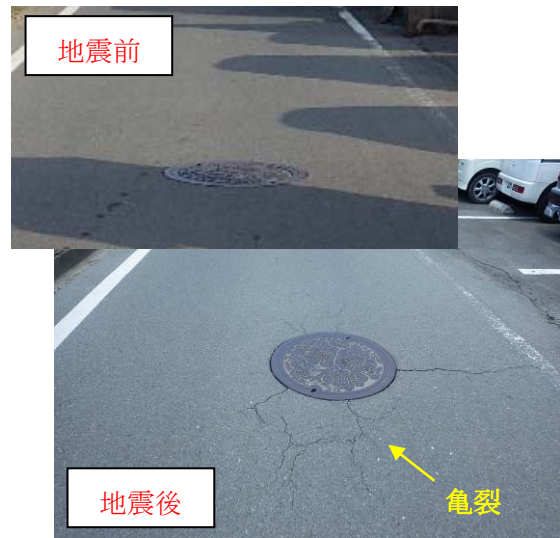
写真 7.2.12 浮上診断マンホールの舗装亀裂

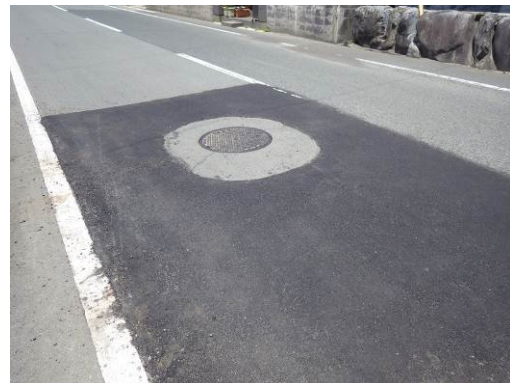
写真 7.2.13 立坑浮上(復旧済み)

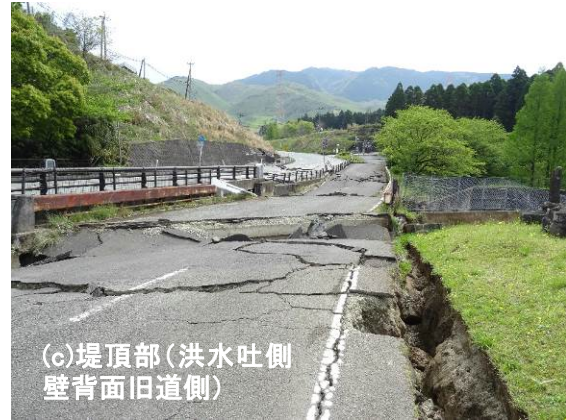
写真 7.3.1 上流面及び堤頂部の被害状況

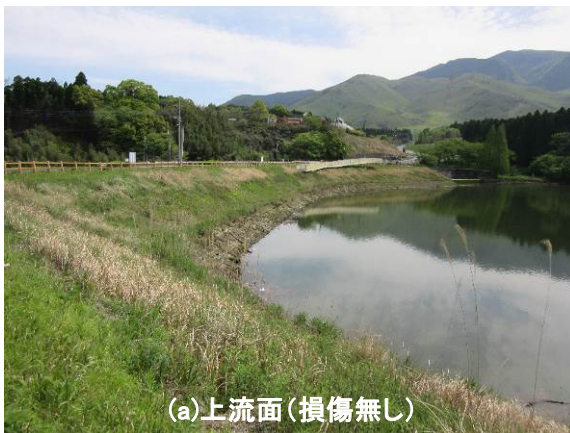
写真 7.3.2 に、堤体右岸側に位置する洪水吐の被害状況写真を示す。洪水吐は越流部に損傷は見られないが流入部の側壁が前面へ傾斜していたほか、下流水路の右岸側斜面に表層崩壊が発生していたことから崩土が水路内に堆積しているものと考えられる。

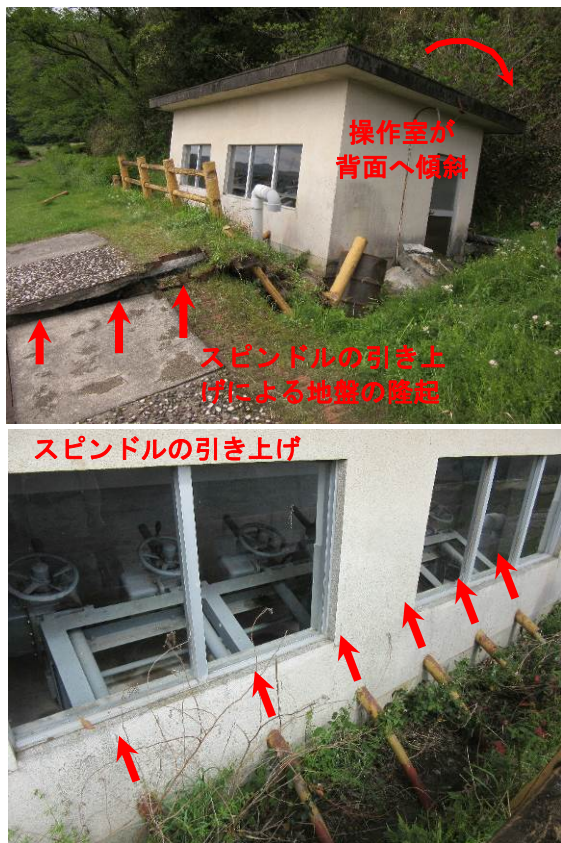
写真 7.3.3 に、ダム上流左岸側に位置する斜樋の被害状況写真を示す。斜樋の取水ゲートは操作室内部の開閉装置により操作を行う構造であるが、操作室が背面側へ傾斜したことにより全 6 門のスピンドルが強制的に引き上げられた状態となっていた。これにより、斜樋から制御できない貯水の流出が生じ、ダムの貯水機能が失われていた。

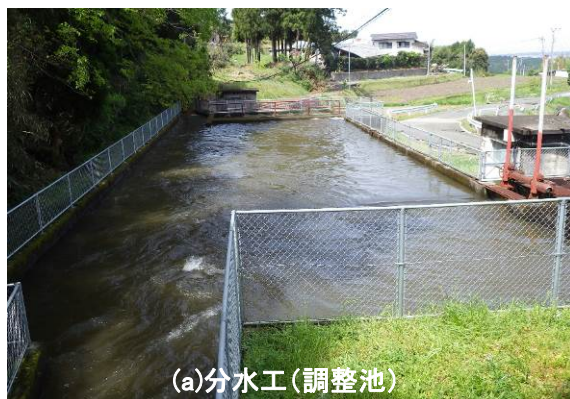
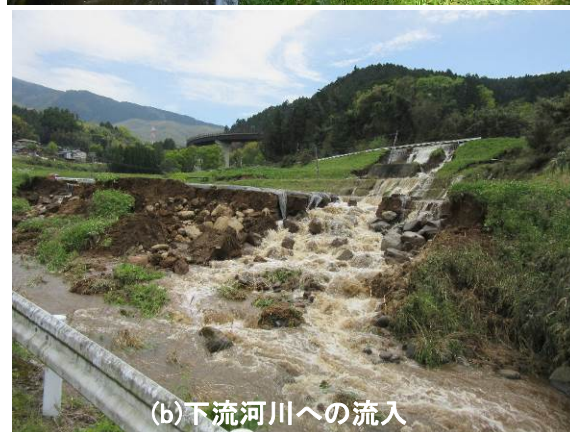
写真 7.3.4 下流分水工(調整池)の被害状況

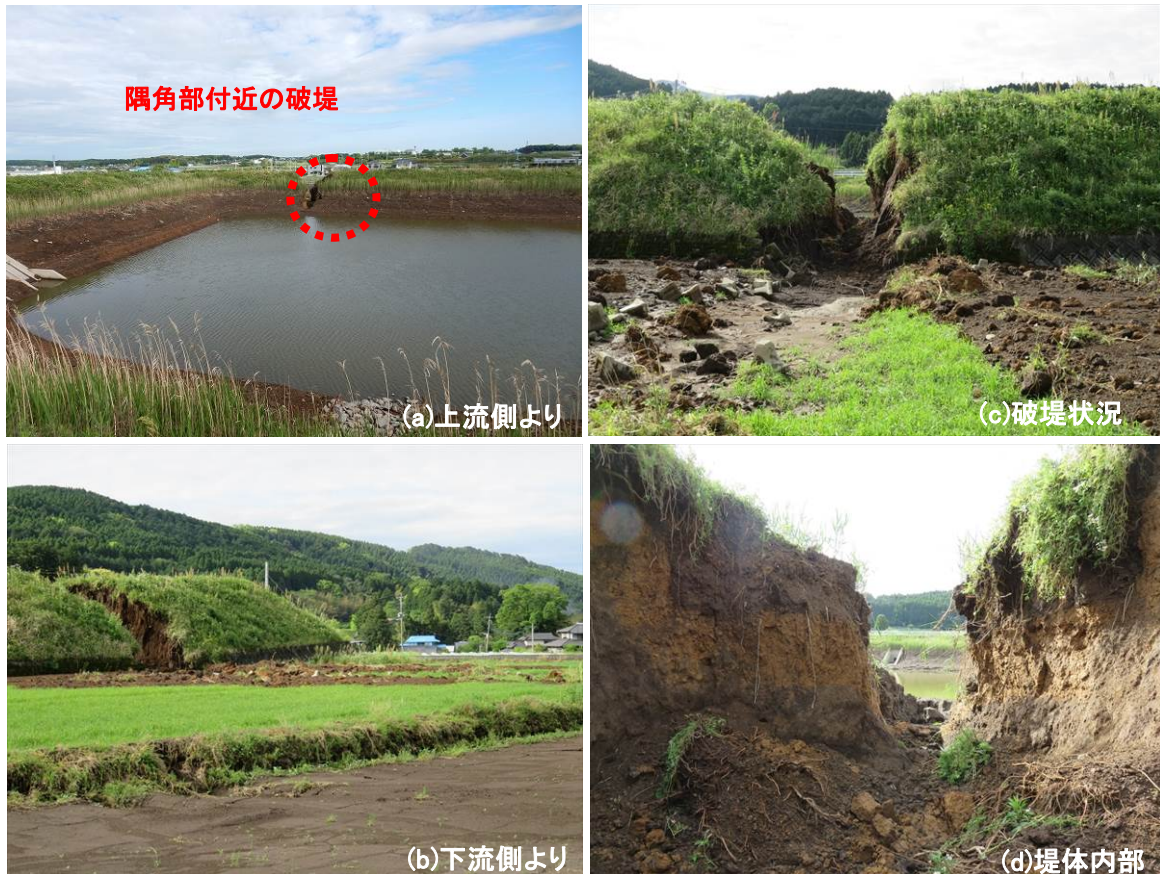
写真 7.3.5 下小森地区ため池の被害状況

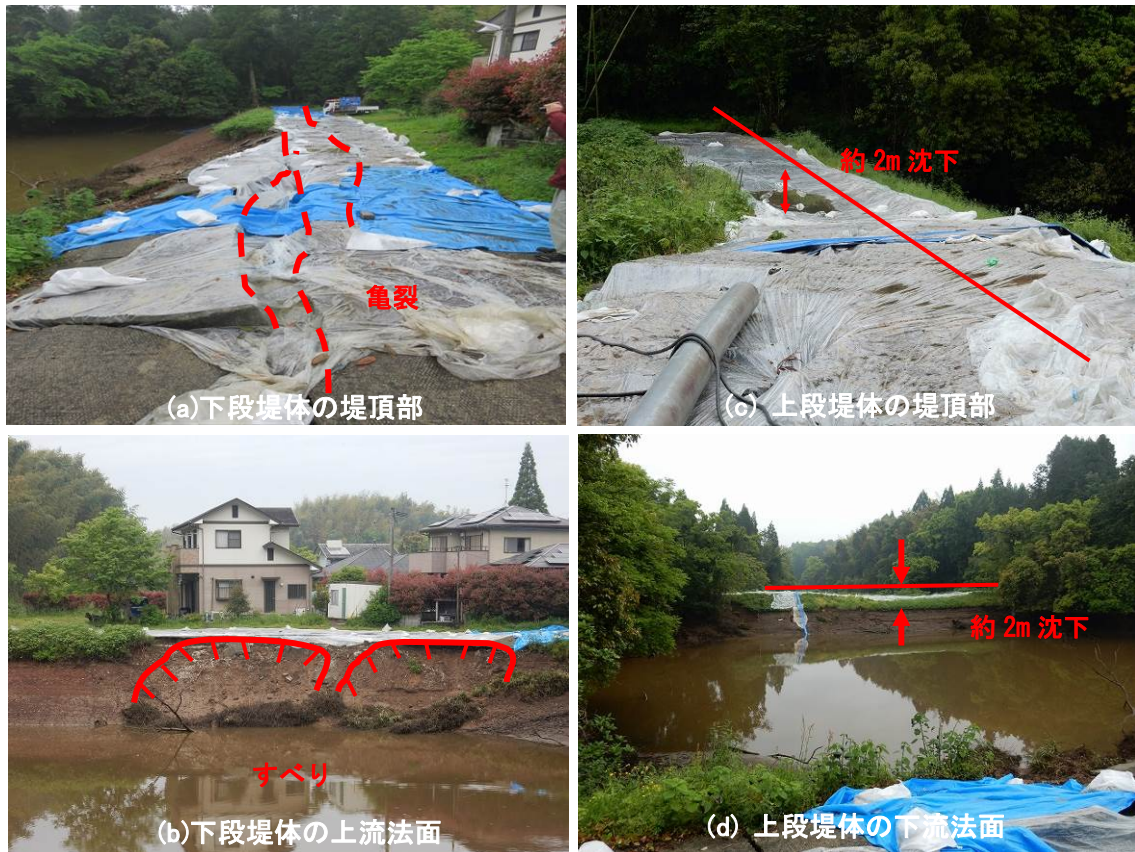
写真 7.3.6 陳内地区ため池の被害状況

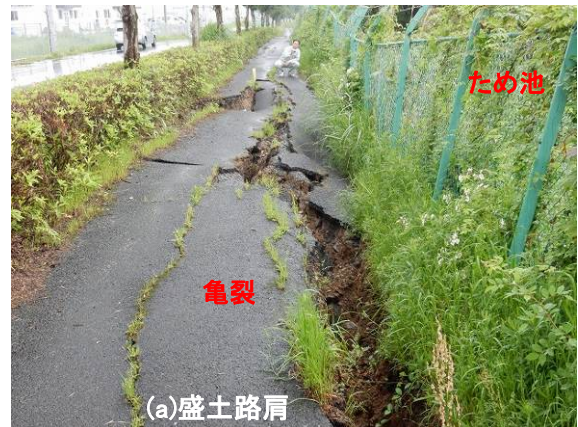
藤山地区は、ため池の被害というよりもため池が隣接する道路盛土に被害が生じていたものである。写真 7.3.9 に示すように歩道部に大きな亀裂が生じており、向かって右側に存在するため池に向かってすべりが生じていた。道路線形にも不陸と蛇行が認められ、この付近の道路盛土全体が変状しているようであるが、噴砂などの液状化の痕跡は見られなかった。

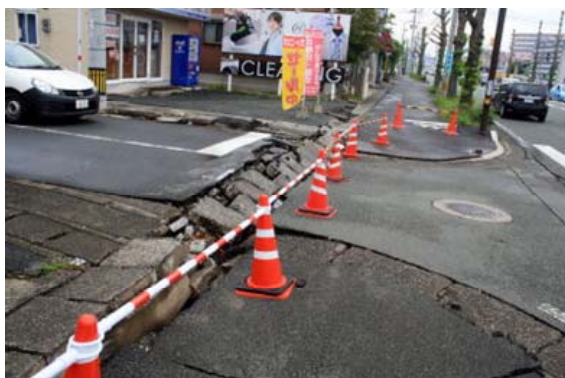
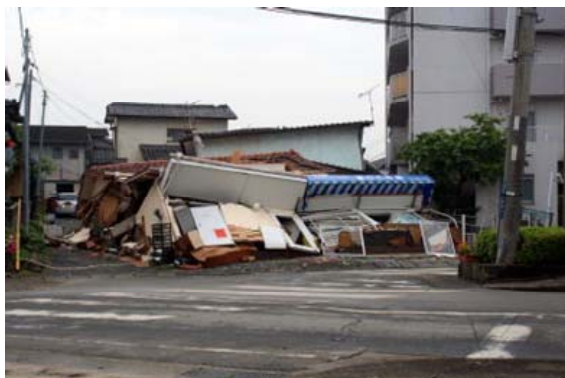
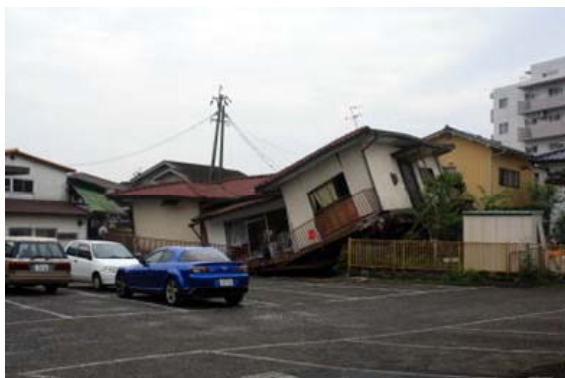
写真 8.1.6 沼山津での被害状況(4/25)

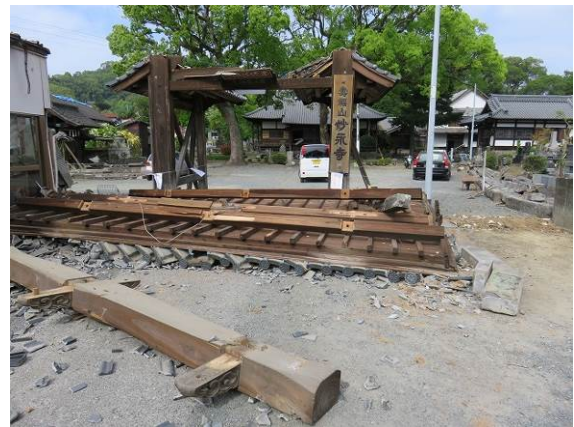
寺に隣接する墓地では墓石や壁の倒壊が多く見られた。

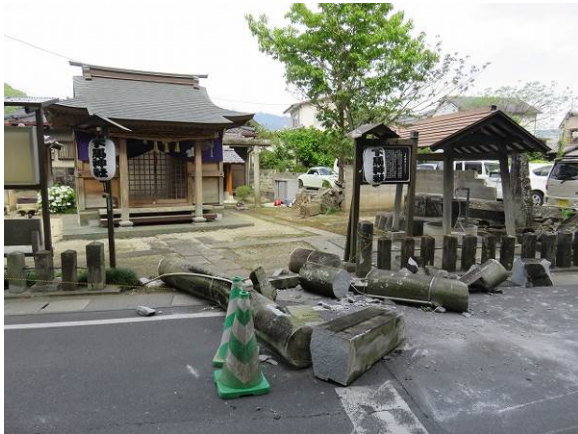
鳥居以外には大きな損傷は無いように見えた。

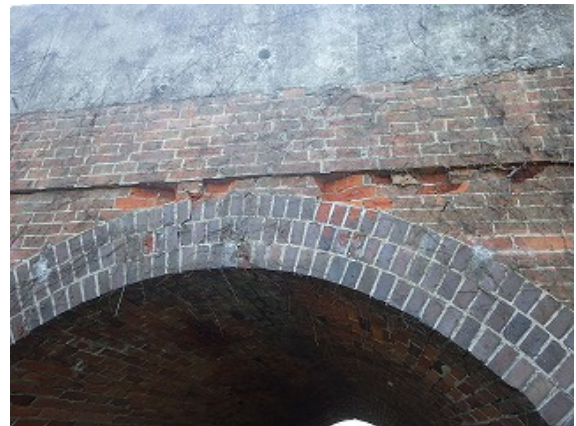
外部のレンガに一部損傷が見られたが、内部のレンガには目立った損傷は見られなかった。また、路面に段差やひび割れが確認できた。

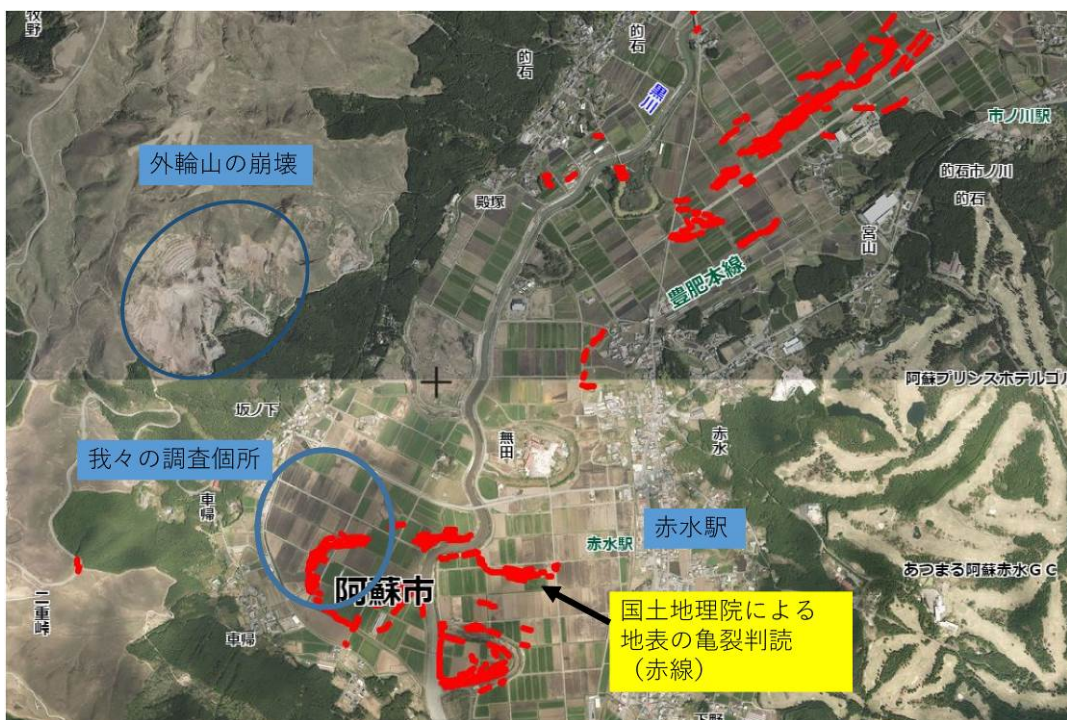
図 10.3.1 国土地理院による地表の亀裂判読結果：赤い太線が亀裂
(国土地理院による航空写真判読による、4月16日撮影)

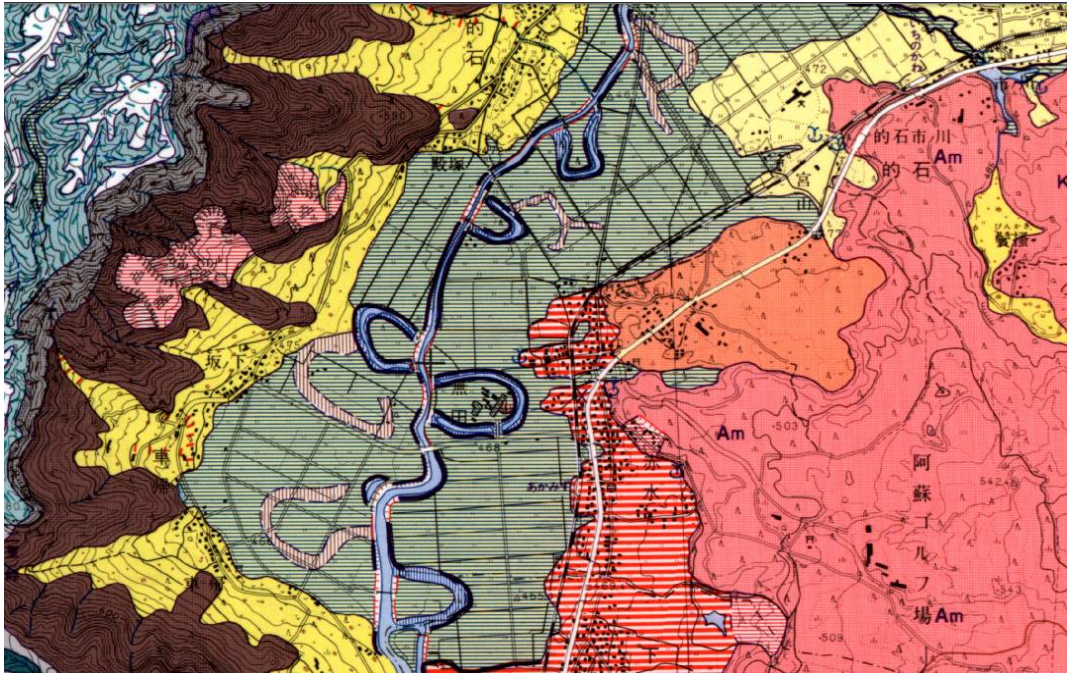
図 10.3.2 火山土地条件図 (国土地理院)
