東日本大震災 被害調査報告

平成 23 年 6 月

株式会社エイト日本技術開発
Eight-Japan Engineering Consultants Inc.

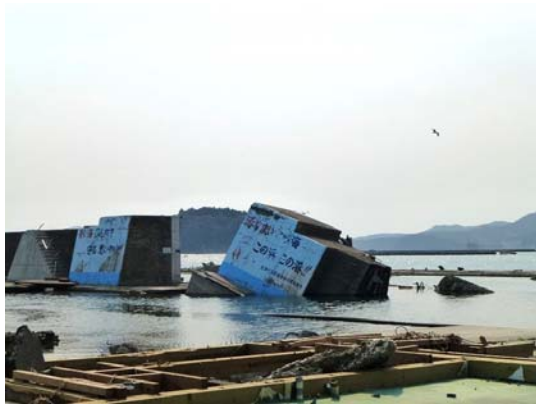
写真 3 海岸施設の被災状況 (南三陸地区)

- a. 福島第一原子力発電所 1号機～4号機原子炉建屋に付随する各種施設の被災
- b. 津波防波堤、防潮堤など海岸堤防の破壊 (cf. 写真 3)
- c. 港湾施設や漁業・水産業施設の壊滅的被害
- d. 津波の遡上による河川堤防の崩壊
- e. 橋梁の上部構造(桁)の転落 (cf. 写真 4)
- f. 沿岸の下水道処理施設の被災 (cf. 写真 5)

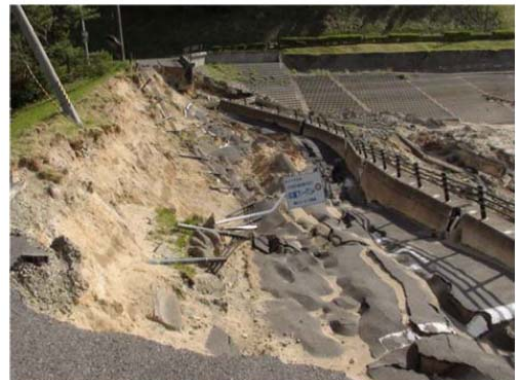
写真 6 福島県 藤沼貯水池の被災状況

仙台や福島市内での宅地造成地で盛土部分の地すべり様の変状、崩壊が目立った。また、福島県下の農業用のため池でアースダムの被災が多く発生した。いずれも、建設後半世紀以上経過したものであるが、その中には、写真 6 に示すように堤体に大規模な変状が発生して破堤し、ダムの下流域で 6 名が死亡、1 名が行方不明となる惨事を引き起こした事例があった。

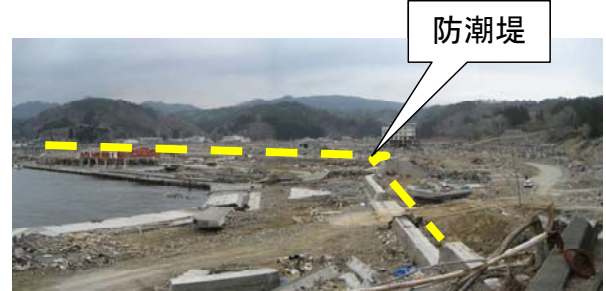
写真1 破堤箇所全景

当地は過去の明治三陸沖地震、昭和三陸沖地震等でも津波被害を受けていることもあり、海面上10mの高さの防潮堤をエックス字に約2.5km整備していた。しかし、これを越える津波が来襲したため防潮堤は転倒し堤内地も大きな被害を受けた。

(防潮堤は押し波、引き波双方で転倒)

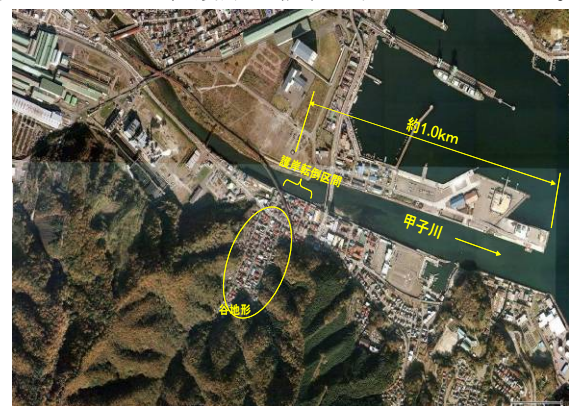
写真2 甲子川 河口~1kmの空中写真

る区間である。転倒の原因は、(写真2)に示すように護岸背後の地形が谷地形となっており、遡上した津波の引き波が集中したことにより破壊したと考えられる。

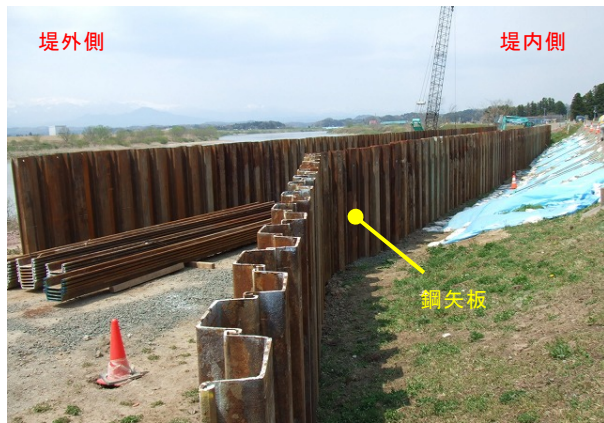
写真6 鋼矢板二重締切りによる仮堤

写真6～写真8に阿武隈川右岸22.0k付近における被害状況を示す。本地点は、震災直後に緊急復旧箇所として指定⁶⁾されており、調査実施時点(2011.4.26時点)では、鋼矢板二重締切りによる仮堤設置によって応急復旧が実施されていたため(写真6)、詳細な被害状況は現地では確認できなかった。写真7は震災直後の状況⁶⁾であるが、堤体にすべり破壊が生じたというよりは、全体的に堤体が潰れた(沈下・流動した)ような破壊形態であ

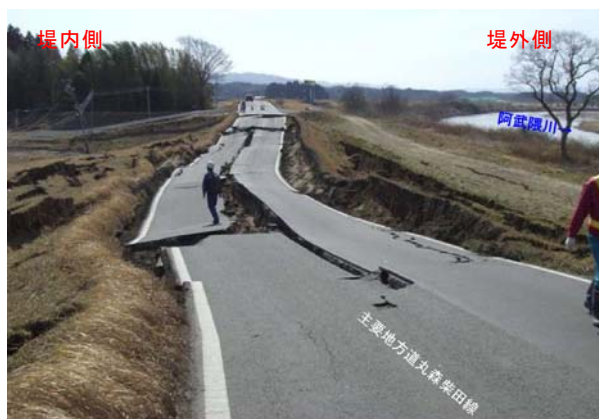
写真7 震災直後の被災状況⁶⁾

る。この破壊形態から、本被害は堤体直下の基礎地盤の液状化が原因である可能性が高いと考えられる。

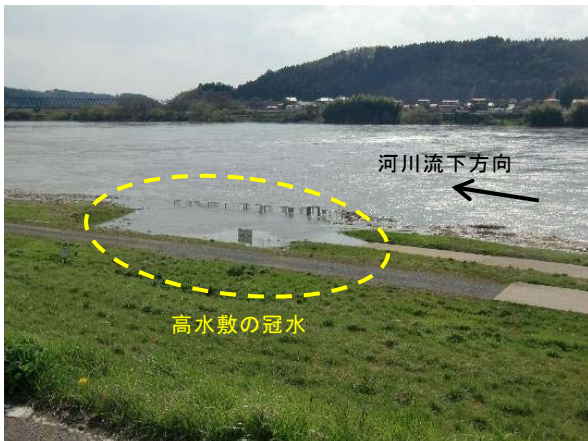
写真12 高水敷の冠水状況

写真12に北上川 26.5k 付近の状況を示す。調査前日(2011.4.23)の大雨(近傍の米山雨量観測所の24時間雨量:28mm)¹⁾で河川水位が上昇し、一部の高水敷で冠水している箇所があった。

本地点の周辺の堤防で確認された変状は、堤防天端に縦断方向の軽微な亀裂がある程度であり、噴砂跡は確認できなかったが、地震動により基礎

地盤(もしくは堤体)が液状化し側方流動を生じた、あるいは、地震動により基礎地盤(もしくは堤体)の剛性が低下し、沈下を生じたものと推察される。

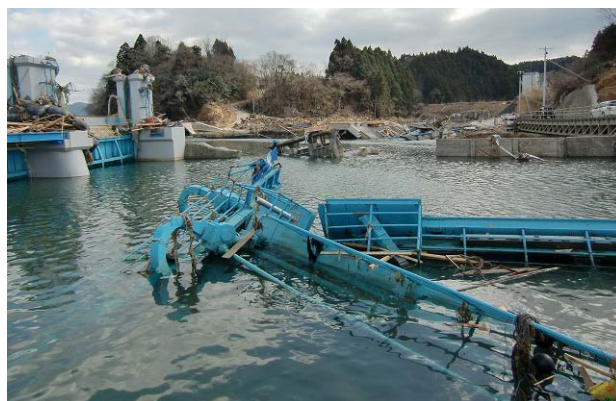
写真7 操作橋・管理橋の流出

もう一つの被災事例として水尻川河口付近の防潮水門を挙げる。写真5および写真6は被災前後の水門の状況である。さきほどの事例と同様に、上部にあった操作橋が流失している(写真7)。門扉は全て残存していたが、戸当たり部を確認すると、主ローラーが戸当たりコンクリートに衝突したと思われる痕跡が確認できた。門扉が津波により押し流され、主ローラーと戸当たりが激しく衝突したと思われる。

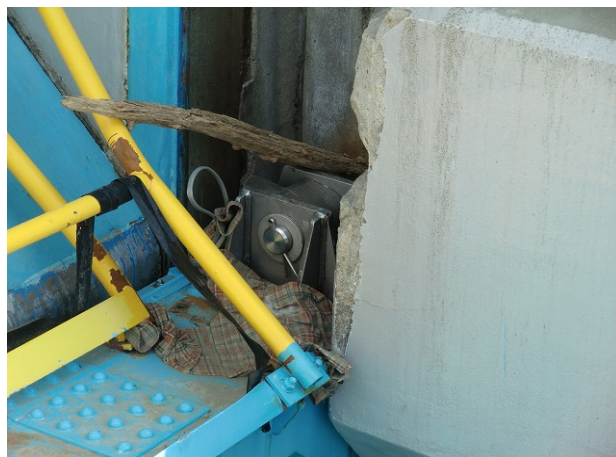
写真8 ローラーの衝突痕

この戸当たりコンクリートについては、FEMによる解析で、かなり大きな津波力が作用しても損傷が限定され致命的な状態にはならないことが他施設における検討で確認できている。今回挙げた施設についても、設計時の想定以上の荷重が作用していたと思われるが、戸当たりコンクリートの

損傷が限定的であったのは解析結果とよく整合しているといえ、設計上 NG であったとしてもそれが直接機能消失にはつながらないと考えられる。

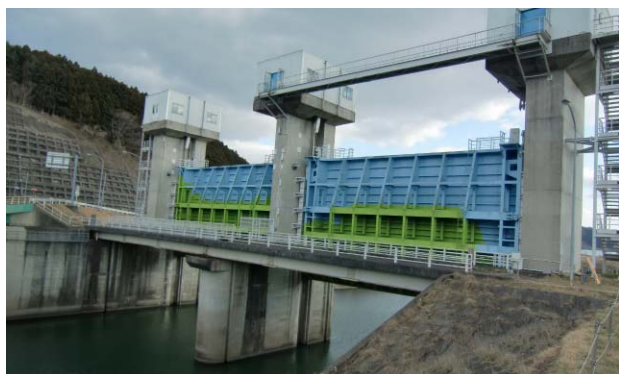
写真9 南沢川水門

写真9は南沢川水門の被災後の外観であるが、二径間の片側で上部の操作橋が撤去されていた。支持金物に切断したような痕跡が見えることから(写真10)、地震後に不安定になっていたものを切断・撤去したと考えられる。撤去された操作橋は管理橋上に保管されていた(写真11)。門柱にも若干のコンクリートの損傷が認められたが、いずれも付属物とのとりあい部に生じており、構造

物本体の振動が原因では無く、付属物との振動周期の差に起因するものと思われる。以上のように、構造本体には大きな損傷は生じておらず、付属物の損傷が目立っていた。

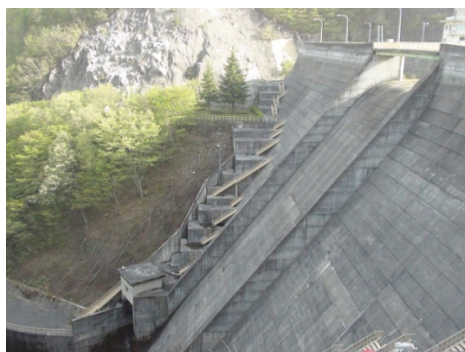
写真13 岳ダムの堤体下流側

堤体の被害例として岳ダムを挙げる。当該ダムの堤体軸線は2カ所で折れ曲がっているが、そこにひび割れや目地の目開きが生じており、構造的な弱点となっていたと考えられる。堤体下流面にはところどころコンクリートの剥落が確認された。管理事務所の方の話によれば、堤体の漏水量は地震前後で変化していないようであり、上記のような損傷は認められたものの、堤体の健全性は保たれていると考えられる。

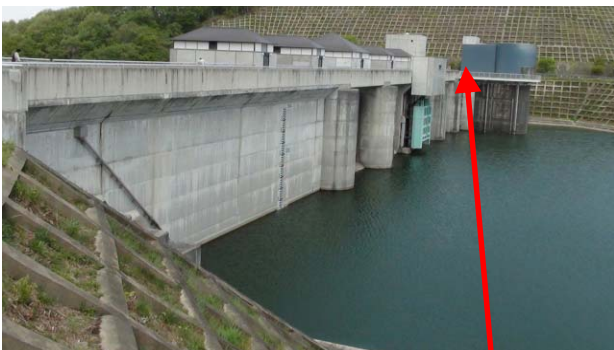
写真 16 取水塔建屋基部のコンクリート剥落

付属施設の被害例として三春ダムの例を挙げる。当該ダムでは堤体の損傷は確認できなかったが、堤体一体型の取水塔建屋と、堤体天端の高欄でコンクリートのひび割れや剥落が確認された。

取水塔建屋については、堤体天端での本体との取り合い部であり、堤体によって取水塔が大きな加速度で振動させられた結果であると思われる。

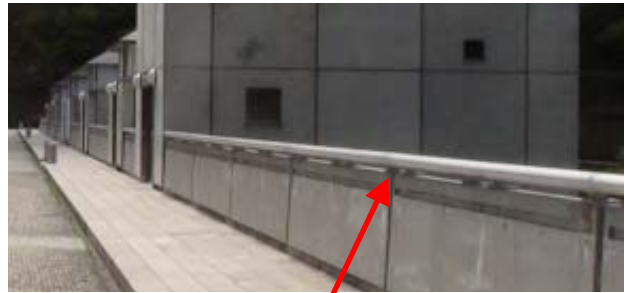
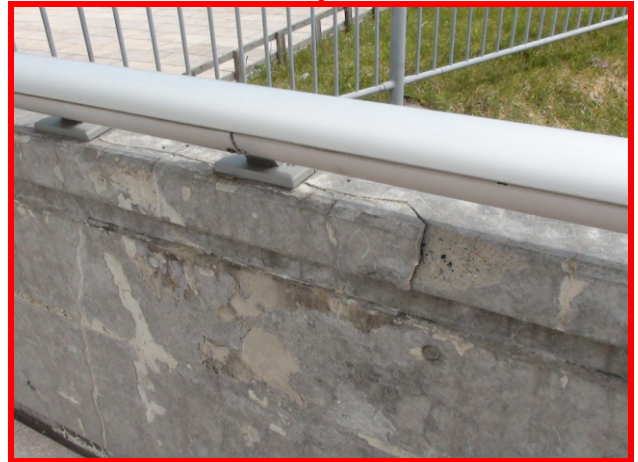
写真 17 堤体天端の高欄のひび割れ

同様な理由から、堤体天端にある高欄にも鋼製手摺とコンクリート壁の接合部付近でひび割れが多数生じていた。堤体はレベル2地震動相当の荷重に対しても大きな損傷は生じないが、付属施設、特に耐震設計をしていないものについては損傷を生じる可能性が高く、場合によっては機能面で大きな支障を生じる可能性があるといえる。

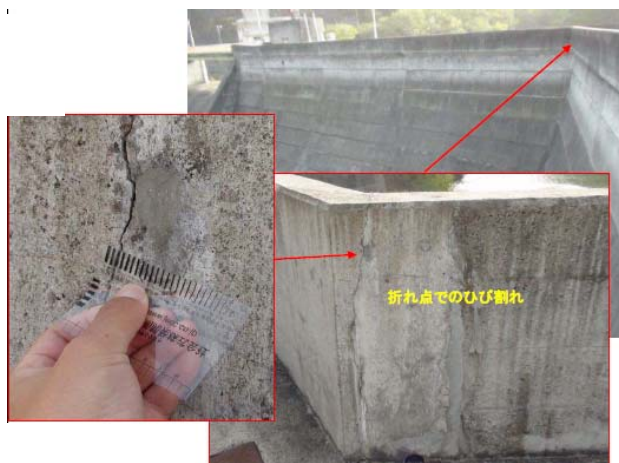
図2 岳ダムでの構造変化点での損傷

ダム堤体本体は、ダムの機能に影響を及ぼすような被害はなく、図2に示すように堤体軸線折れ点、堤体目地、打継目でのひび割れ、目開きなど構造変化点での損傷が見られた。

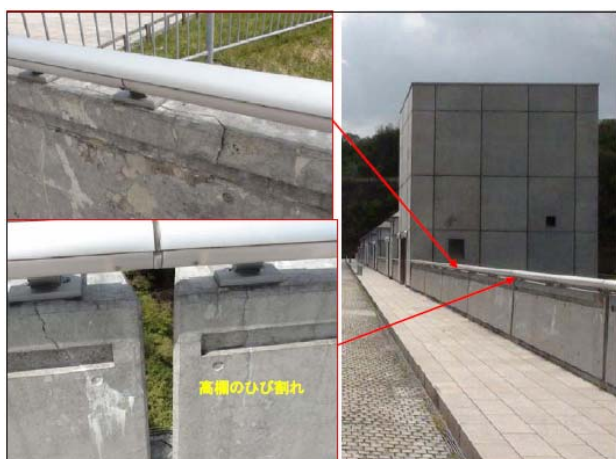
図3 三春ダムにおける高欄部ひび割れ

一方、付属構造物の被害は、一体型取水塔建屋、図3に示す管理橋高欄の損傷であった。一般に重力式ダムでは、堤体天端の加速度は基部の3～5倍になるため、大きな加速度により付属物が損傷を受けたものである。

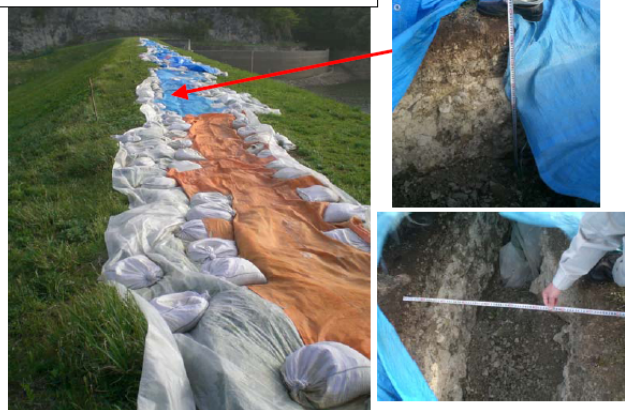
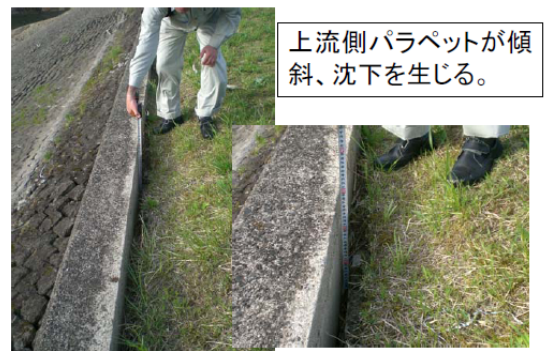
堤体全長にわたり堤頂に縦亀裂が発生。上流側に開口幅 70cm、沈下 70cm の段差を生じる。

上流側パラペットが傾斜、沈下を生じる。

上流側張石面の変状

クラックの規模は、堤体中央部ほど大きいようであった。この状況から地震によって、上流側にすべり破壊が生じたようである。この影響は上流面にも現れていた。上流面の変状は、このすべりを裏付けるべく、表層のリップラップ材が浮上り、その配列が乱れており、大きく損傷していることが伺える。ちなみに、リップラップ材の浮き上がりは 8 cm ~ 10 cm であった。パラペットの堅壁そのものが上流側に傾いていた。上流面の低標高部では、堤体そのものがはらみだしており、これがすべり面の下端となっているようである。

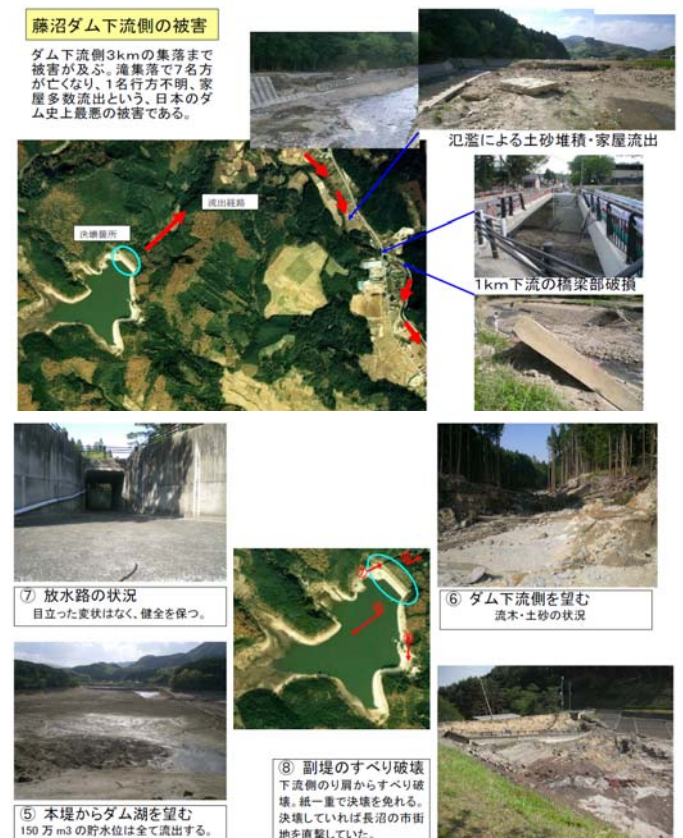
図 9 藤沼ダム下流側等の被害状況

藤沼ダム周辺の被災状況を図 9 に、ダム堤体の破堤状況を図 10 に示す。当ダムは、堤高 18.5m の均一アースダムである。アースダムのポイントは、いかに浸潤線を下げられるかという点にあり、このためドレーン等を配置することが必要不可欠である。しかし、湖岸の銘板によるとそのようなドレーンはなく、アースダムでありながらグラウトがなされている。アースダムにおいて、グラウトすることを前提とすることは考え難い。いつの時点で、このグラウトがなされたかは定かではないが、おそらく漏水が激しくなり、やむを得ず、グラウトにより対処せざるを得なかったものと考えられる。このように漏水が多いということは、施工当事、十分な締め固め施工がなされていなかったことが想定される。

一方、現地の方の証言によると、地震後、土煙を上げながら黒い波が来たことと、地震後 20 分の時点で堤体の越流が始まっていたとの証言から地震発生直後に壊れたようである。地震被災直後にすべり破壊→越流破壊につながったもの

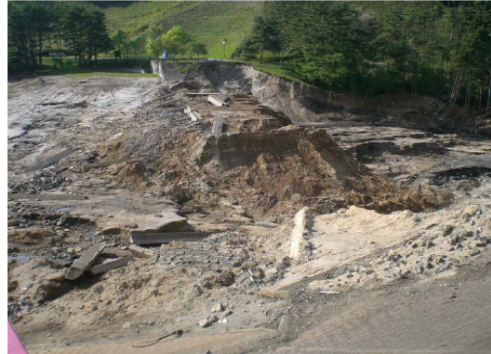
図 10 藤沼ダム堤体の被害状況

① ダム破堤遠景
下流側へのすべり破壊(推定)により本堤が破堤する。

と推測される。また右岸側の奥には破堤を免れた副堤があるが、貯水池側に大きくすべり破壊を生じていた。この現象は、本堤の破堤が一気に起こり、急激な水位低下に伴う残留間隙水圧によるものと推測される。

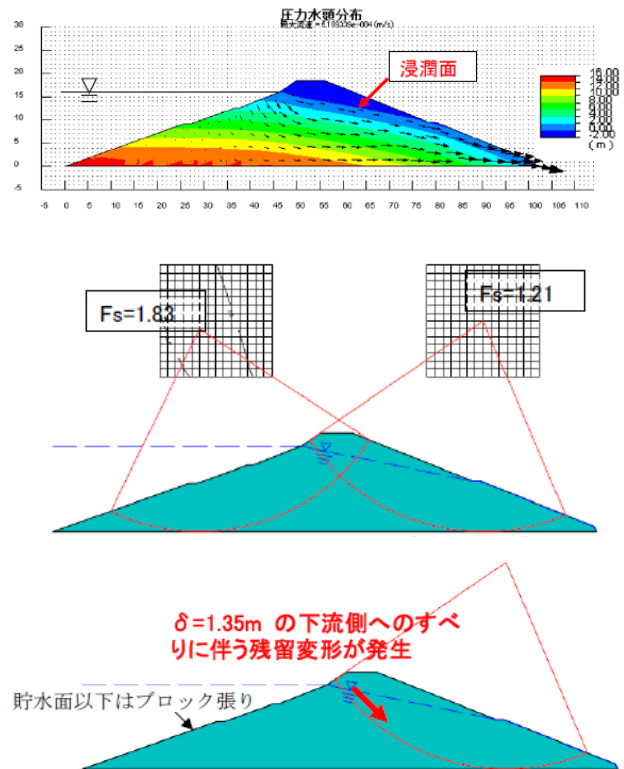
図 11 破堤メカニズムの推定

今回の被災のメカニズムとしては、継続時間の長い地震力によって、先ず上流側ブロック張り上端を始点とした下流側へのすべり面が発生し、すべりに伴う残留変形が堤高不足を生じさせ、貯水が集まりやすい右岸側に越流が発生し、浸食とともに堤体が耐えられなくなり、堤体を押し流したものと想定される。図 11 は、下記に示す堤体の状況・目撃者の証言に基づき、破堤メカニズムを試算した結果である。

堤体材料は現地状況から砂質粘土と想定され、満水状態での浸潤面、想定されるすべり面とそのすべり面に生じる残留変位を算定したものである。粘着力を持った土質の場合、安全率が最小となる円弧は、深い大きなすべりが一般的であるので、本堤右岸よりの最大断面で破堤したものと推測

る。これに対し左岸側では、堤体がほぼ水平面を呈し残っているが、これは、施工時の転圧層沿いに、堤体がなくなったもので、この点からも施工時の転圧不足が想定される。今後、この藤沼ダムをどのように復旧するのかは、現時点では不明で

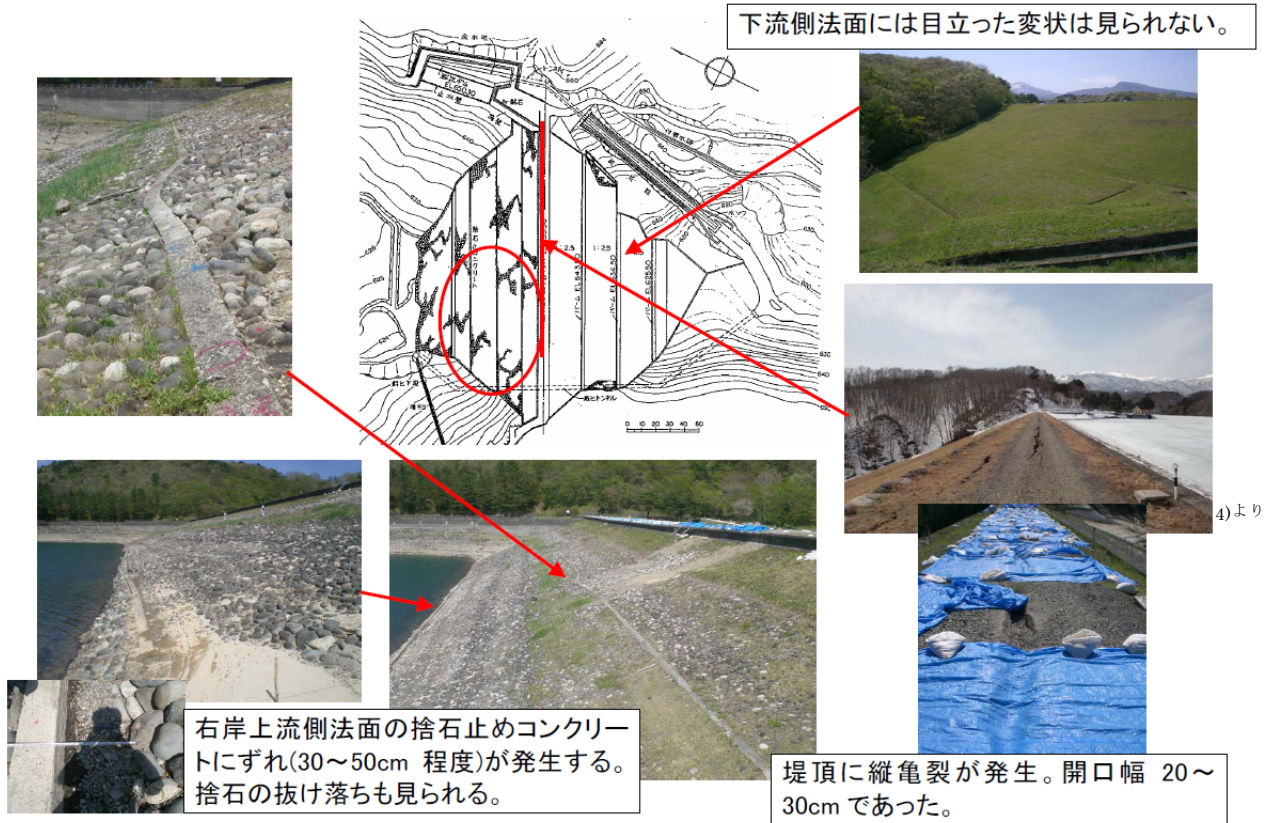
図 15 西郷ダム堤体の被害状況

片の欠けや、ブロック積み擁壁へのひび割れ等が確認できた。天端のクラックは、ダム軸方向に堤頂全体に及び、クラックの規模は、大きなもので幅 30～50cm、深さ 50～100cm であった。

このクラックは、数条入っており、一番大きなものは、天端の中心付近に位置するクラックであった。このクラックは、コア部まで影響しているものと思われる。農工研の調査では亀裂深度は 3m 以上の可能性があることが報告されている¹⁰⁾。上流側へのすべりの影響により、天端のパラペットが上流側に押し出されるように傾斜している。最も顕著にこの現象が把握できるのは、左岸アバット部の継目である。上流面の変状は局部的なものではなく、ほぼ全体におよぶものである。このうち、最も大きい変状は、ダム高が高くなる堤体中央部で生じており、調査時点の貯水位よりも低い標高にまですべりが及んでいると推測される。これは、上流面の波打ち際について堤体を真横から望んだ場合、一直線になっていないことから伺えた。また、石張材を押さえている基礎コンクリートは、堤体の中央部において法尻方向に大きく凸型に変形している。この変形は、円弧すべりの影響によるものであり、基礎コンクリートの継目

部でのズレはもちろん、石張材の配列が大きく乱され、30cmもの段差が生じている箇所もあった。

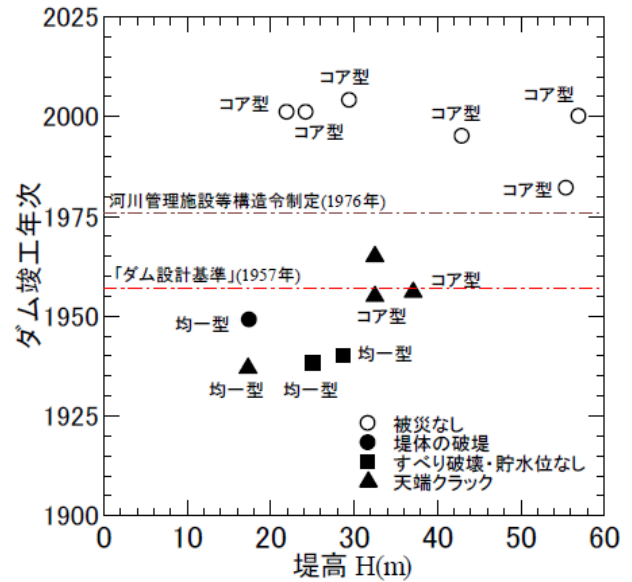
図 18 ダム竣工と堤高の関係

ダム竣工と堤高の関係を図 18 に示す。図には、日本のダムにおける設計基準が制定された 1957 年ダム設計基準、河川法に基づき制定された 1976 年河川管理施設等構造令のラインを併記した。図より、堤体に何らかの損傷を受けたダムは、河川管理施設等構造令以前に竣工されたダムである。また損傷を受けたダムの内、破堤や明瞭なすべり破壊を生じているダムは均一型の形式が多い傾向にある。一方、堤高と被災に明瞭な関係はないこ

- ① 被害を受けたアースダムは、河川管理施設等構造令（1976年）以前に竣工された古いダムである。今後、築造年代の古いダム（特にダム設計基準が制定された1957年以前）や均一型形式のダムについては、破堤した時の下流域への影響を踏まえて、現状の安定性を調査し、安定性が不足するものは補強対策を行うことが急務である。
- ② 補強対策で留意すべきことは、既設堤体に期待できる遮水性の程度が重要であり、遮水性が不足する場合は堤体補強に加えて漏水対策を併せて行うことが必要である。

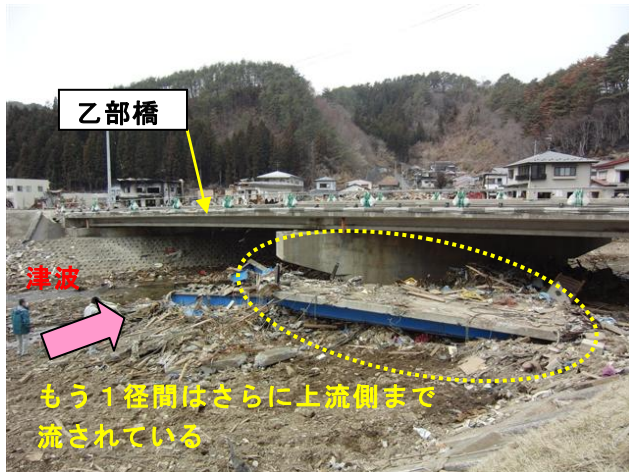
写真1 乙部橋状況

乙部橋は、橋面の防護柵が基部から破断して一部を残してほぼ欠損している。橋梁本体については支承周り、変位制限構造、橋脚ともに損傷は見られない。また、下流側 200mほどの位置に架かっていたと思われる橋梁（鋼2単純H鋼桁・2連）のうち、1径間分は乙部橋の下流側すぐ近くのところにあった（写真1）が、もう1径間は乙部橋を超えてさらに上流側にあった。この橋梁が津波により流され、乙部橋を超えて、防護柵をなぎ倒して通過したようである。

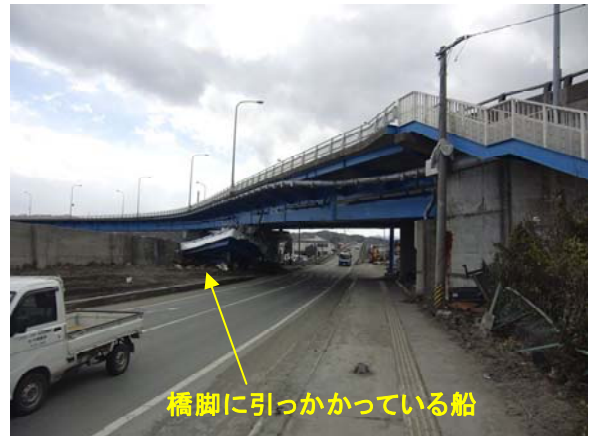
写真2 宮古大橋

宮古市役所近くに位置し、船が衝突する姿がテレビで放送されていた橋梁である（写真2）。桁に船などの接触痕はあるものの、著しい損傷は見られない。津波は桁下以下の高さであったようである。

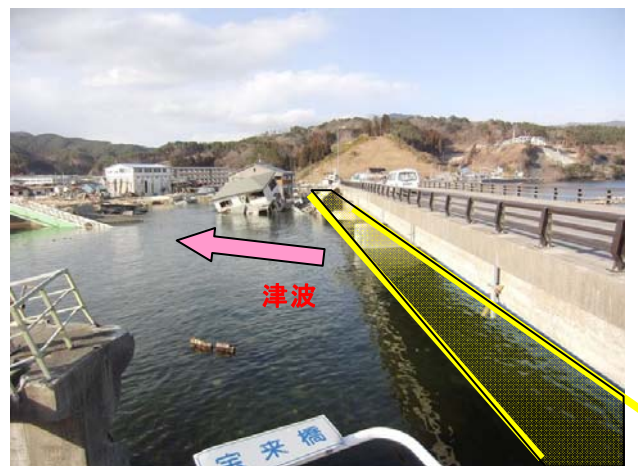
写真3 宝来橋側道橋の流失状況

宝来橋は、山田湾に面しており、関口川を跨ぐ橋梁である。宝来橋は海側、宝来橋側道橋は山側に位置しているが、海側・道路橋のPC桁は目立った損傷は確認できなかったものの、上流側にある鋼桁（デッキプレート）は、50mほど上流まで流され、上下逆さまになり、堤防の上に横たわっていた（写真3,4）。

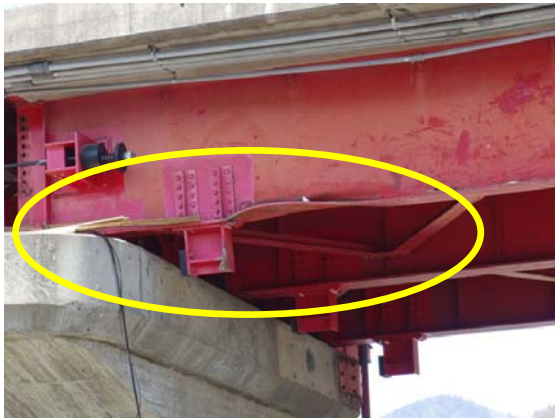
写真7 片岸大橋 上部工の変形

防潮堤のすぐ近くに位置する橋梁で3径間のうち、最も縦断線形が低くなっている径間についてのみ、防護柵が流失し、主桁の下フランジが大きく変形していた（写真7）。また、すぐ海側に県道の橋梁（PC プレテン床版橋）が新たに架設されていたが、片岸大橋における水位からみて、完全に水没したと思われるものの、防護柵が変形している以外は特に損傷は見られなかった。

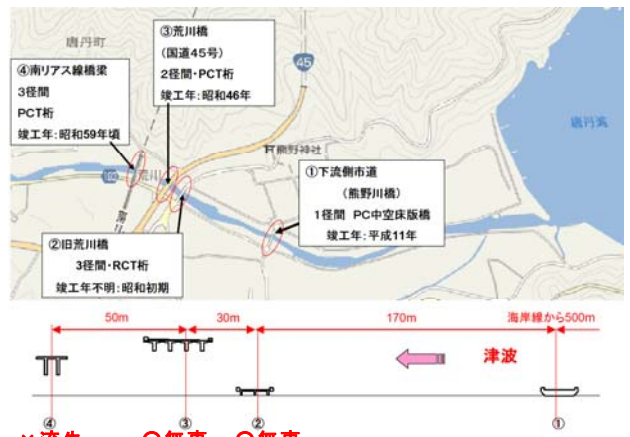
図3 荒川橋周辺の橋梁の状況

国道45号の荒川橋については、周辺の電柱、木々、看板などは一切無くなっていた(写真8)ものの、橋梁には目立った損傷は見られず、桁などの状況を見ても水位が桁付近まで上がった形跡はなかった。しかしながら、図3に示すように荒川橋を挟んで海側に県道、町道の橋梁が2橋、上流側に南リアス線の橋梁が1橋の4橋が並んでいる場所であり、最も下流側にあるPC場所打ち中空床版橋(図3,①下流側市道;熊の川橋)については、パッド型ゴム支承が流失していた。また残っているゴムパッドも津波により横に移動しており、浮力を受けつつ横から押されていたことが伺えた。また、荒川橋のすぐ下流にある昭和初期に建設されたであろうと思われる3径間のRC桁(図3,③旧荒川橋)については、老朽化も著しく流失の可能性が高いと想像していたが、目立った被害は見られなかった。さらに、上流側の南リアス線の鉄道の橋梁(図3,④)については、3径間PC桁のうち河川上の最も桁高の高い径間が流失し、上流側数十mのところ、横たわっており、支間中央から2つに折れ、シースがむき出しになっていた(写真9)。

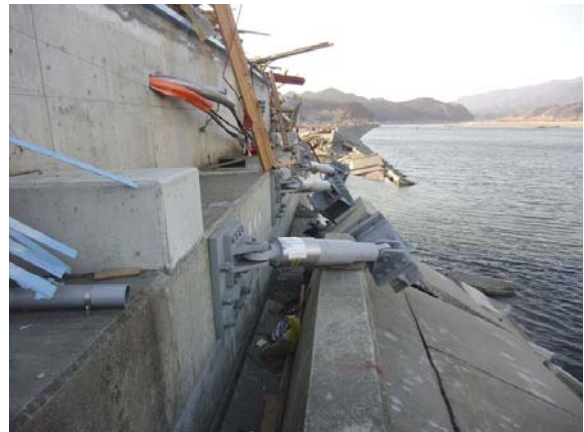
写真 12 気仙大橋 A1 橋台 前面の状況

ダンパー設置、支承をゴム支承に取り替えなどにより耐震補強が実施されていた橋梁である。ダンパーについては、下部工付のアンカーボルトは損傷が見られなかったものの、上部工側との接合ブラケットのボルトが破断していた (写真 12)。また、数年前の耐震補強でダンパー設置に加えて、支承をゴム支承に交換しているが、直角方向のサイドブロックおよびアップリフト対策が施されている支承ではなかったため、浮力に抵抗するものが無く、ゴム支承が破断し (写真 14)、桁が流失したようである。

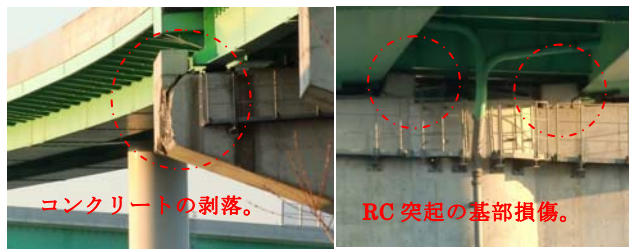
図4 変位制限装置の損傷（三陸道利府 JCT 付近）

橋軸直角方向の変位制限装置の損傷が一部の橋梁で見られた（図4、図5）。比較的長い継続時間の繰返し荷重により、大きい変位が発生していたと考えられる。

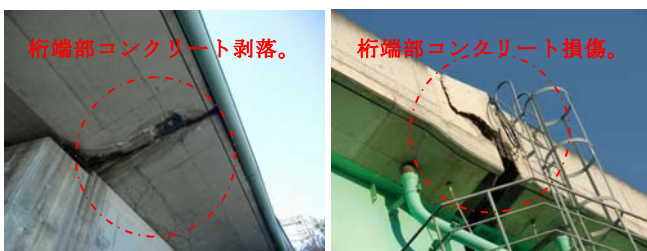
図6 桁衝突

橋台部、掛け違い橋脚部において、桁の衝突による桁端部の損傷が一部の橋梁で見られた（図6）。比較的長い継続時間の繰返し荷重により、大きい変位が発生していたと考えられる。

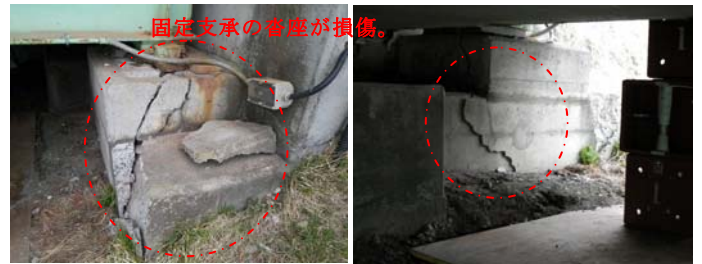
図7 支承の損傷

天王橋にて、固定支承の沓座コンクリートの損傷（図7）、サイドブロックの損傷（図8）、沓直上の縦リブの座屈（図8）が見られた。

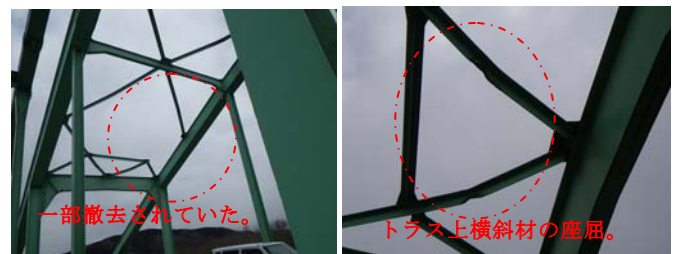
天王橋にて、トラス上横斜材の座屈が見られた（図9）。

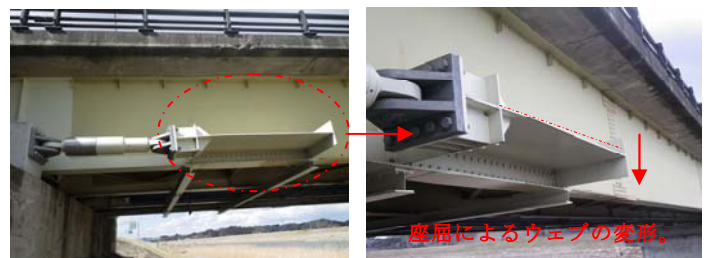
図10 ダンパー取り付けブラケットの損傷

鳴瀬大橋 A1 橋台にて、ダンパー取り付けブラケットの座屈が見られた（図10）。座屈に対する設計がなされていなかったと考えられる。

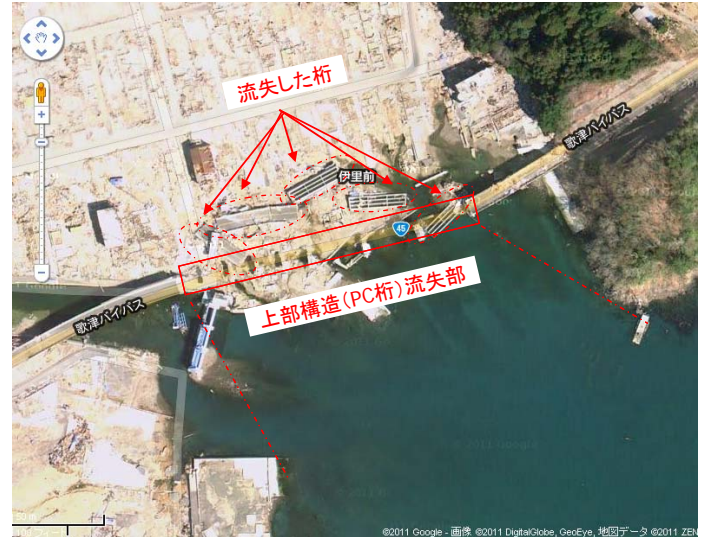
図13 歌津大橋_津波による桁流失

津波により両端2径間を除く、8径間のPC桁が、上流側に流されていた(図13～図15)。落橋防止構造であるPCケーブルは破断し、一部の鋼製ブラケットがコンクリートから剥がれ落ちている状況が確認された(図16)。

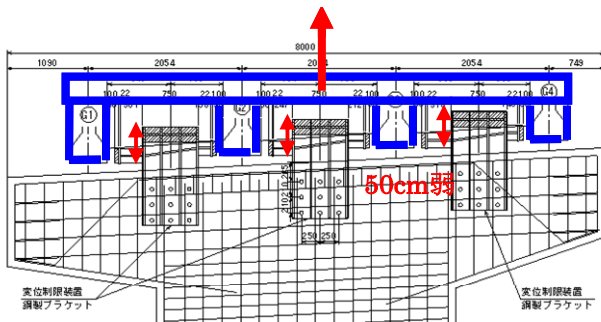
図 18 P9 橋脚上の桁流失メカニズム

P9 橋脚については、梁前面に図 18、図 19 に示すような桁の橋軸直角方向の移動に抵抗する鋼製ブラケットが設置されていた。しかし、この鋼製ブラケットに損傷が無く、桁のみが流失していたことから、水平力が作用する前に一度、桁がブラケット位置よりも高く浮き上がった後に、落橋したと考えられる。

※桁が 50cm 以上浮き上がらなければ、水平方向の移動に対し、ブラケットが損傷する構造であった。

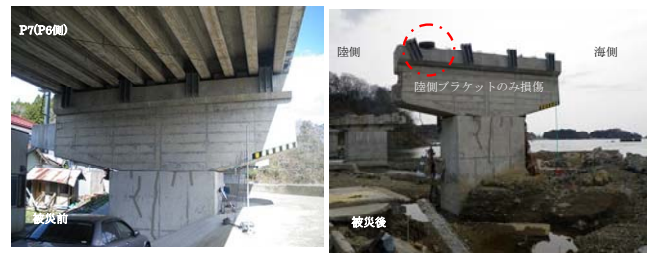
(被災前) (被災後)
図 20 P7 橋脚の変位制限構造

P7 橋脚については、陸側の鋼製ブラケットが損傷しているものの、海側のものは損傷していないことが確認された。図 21 に示すように、津波により桁が浮き上がった後に、落橋に至ったと考えられる。

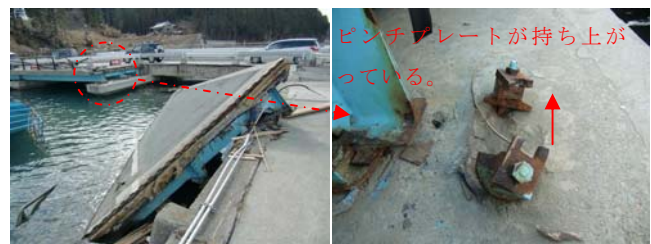
図 22 類似被災事例 (水尻橋)

歌津大橋同様、桁の流失が確認された水尻橋についても、支承のピンチプレートが持ち上げられる形で損傷していることから、桁が浮き上がる方向に、力を受けていたと考えられる。

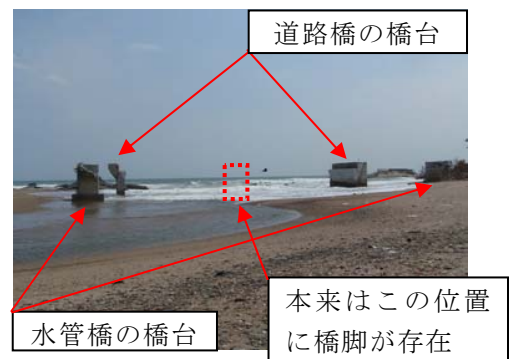
写真-1 小塚橋被災状況(その1)

道路橋の上部構造は300m~400m程度陸側に1径間分が流されていることが確認できた。橋梁の上部構造や橋脚だけでなく、前後の盛土も流されており、道路として壊滅状態である。

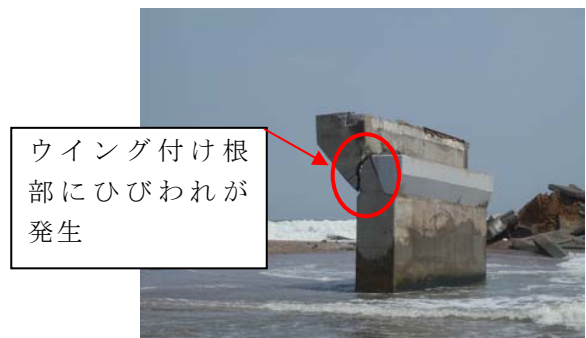
写真-2 小塚橋被災状況(その2)

また、北側の橋台のウイング付け根部には大きなひびわれが生じており（写真-2）、上部構造がパラペットに衝突して生じたものと推定される。橋台には震災前からアルカリシリカ反応が原因と思われるひびわれが生じていたため、これが大きなひびわれとなった原因と推定される。

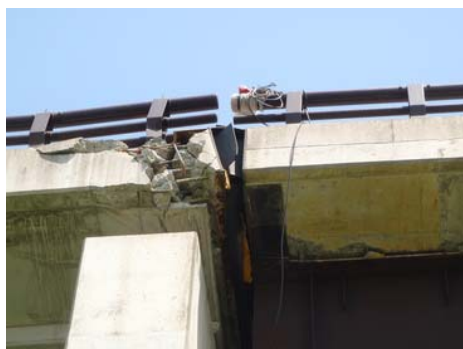
写真-9 相馬東大橋の被災状況(その2)

写真-8、9に示すように、鋼鈹桁とRCラーメンとの掛け違い部の伸縮装置および地覆に損傷が生じた。

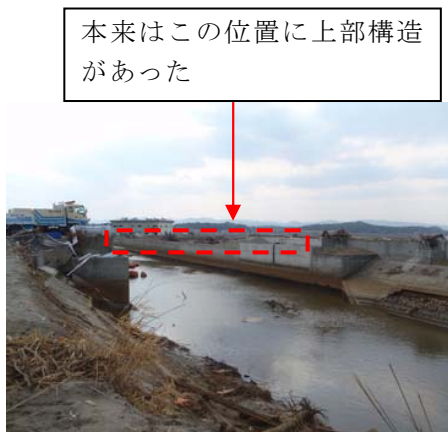
写真-15 上立切橋の被災状況(その1)

上立切橋は、1993年に建設された橋長L=17.0mのPC単純プレテン中空床版橋である。本橋梁は海岸線から500m程度の位置に架橋されているにもかかわらず、上部構造が津波により流出している(写真-15)。

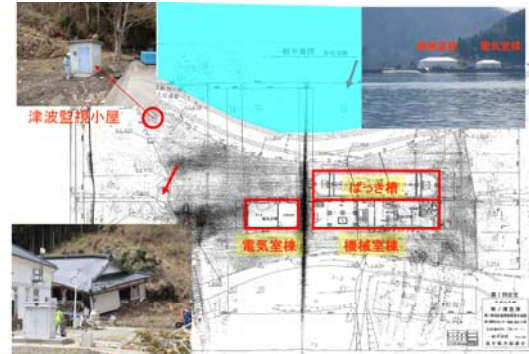
図2 蛸の浦浄化センター被災状況

津波の直撃を受けたにもかかわらず、一見すると建屋は破損されていないようにも見える。実際に、土木施設には、ほとんど被害が見られない。
