鳥取県中部の地震による斜面の被害

防災保全事業部 関西支社／災害リスク研究センター

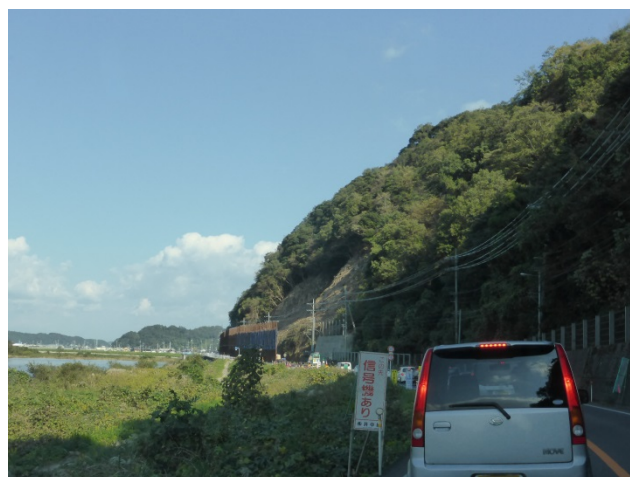
倉吉市と三朝町の市町境付近で落石の発生による通行規制が実施（写真2.1）されている。落石発生箇所は震央から約5kmに位置している。

写真2.1 落石発生箇所遠景

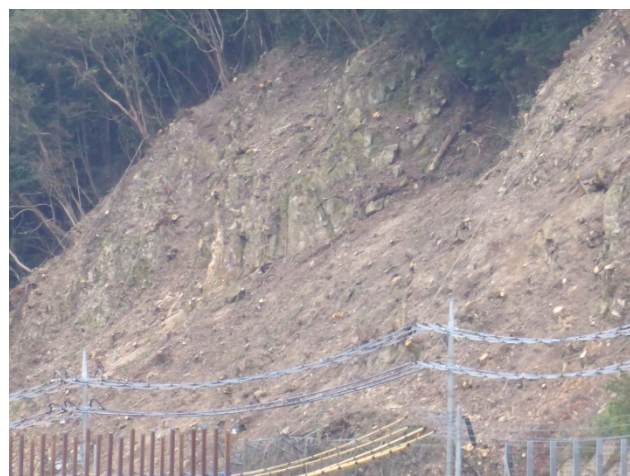
落石発生箇所は道路拡幅のための工事で、表土剥ぎ取りが実施されていたようで、不安定な露岩が露出した状態であったものと想定される（写真2.2）。

写真2.2 落石発生箇所の斜面状況

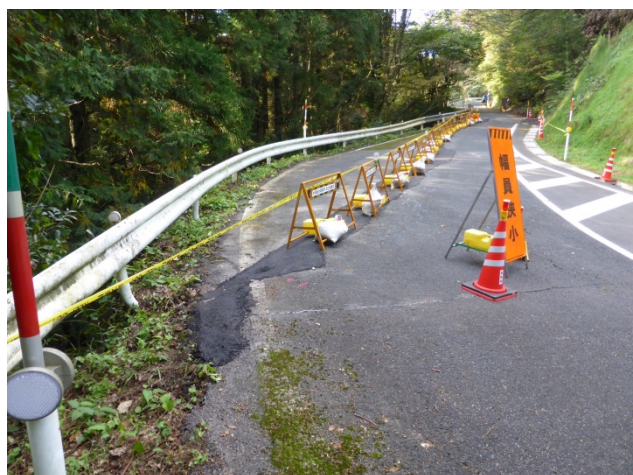
県道313号関金町森地区では道路盛土および擁壁が最大20cm程度沈下していた（写真3.1）。変状発生箇所は震央から約10.7kmに位置している。

写真3.1 変状箇所全景

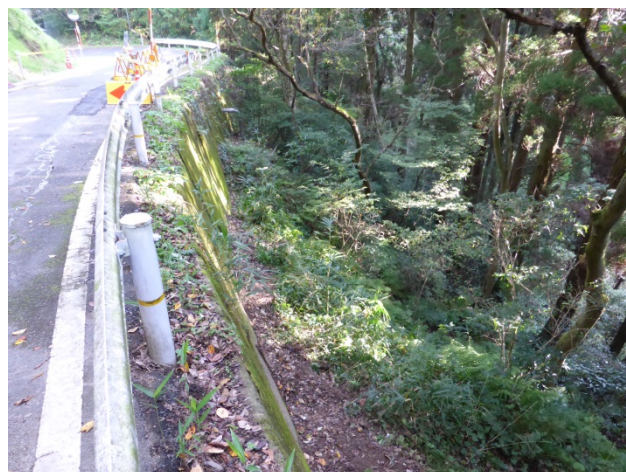
盛土擁壁は非常に急峻な斜面上に構築されており（写真3.2）、この斜面を含む範囲で地すべりの変動を示している可能性が想定される。調査時点ではクラックの埋戻し、路面の亀甲状のクラック補修がなされていた（写真3.3）。路面の亀甲状のクラックは地震前から生じていた可能性も考えられ、緩慢な地すべりの変動が発生していたことも考えられる。また、水道管付近でも沈下変状が生じており（写真3.4）、埋戻し土に負のダイレイタンスーが発生した可能性がある。

写真3.2 変状発生箇所の斜面状況

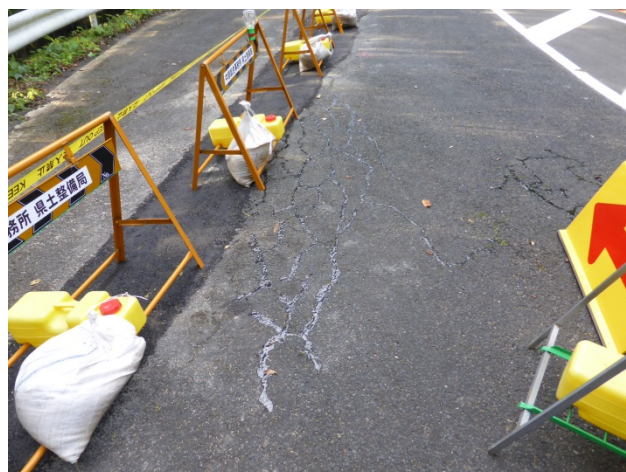
写真3.3 路面の亀甲状クラック

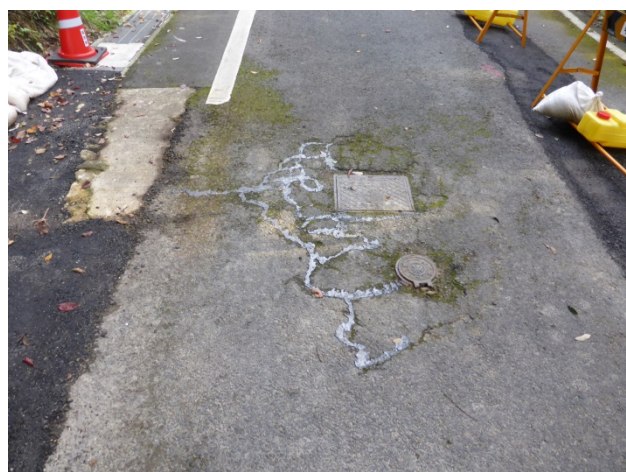
写真3.4 水道管周辺の変状

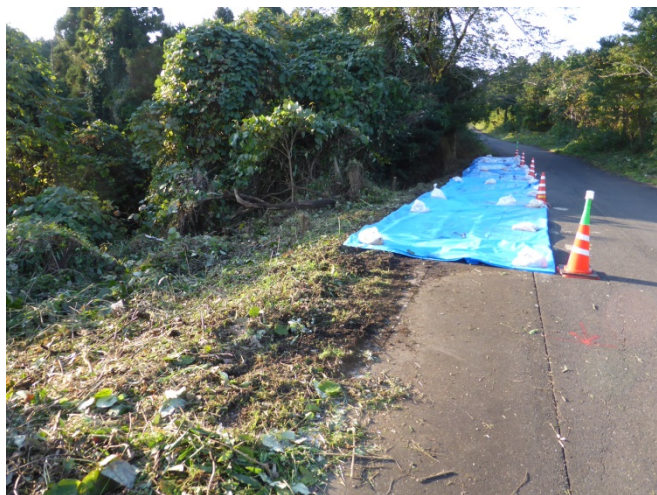
なお、この被災箇所付近の農道でも写真3.5に示す盛土の不安定化が見られた。写真3.5では開削跡に沿ってすべり変状の兆候が見られた。

写真3.5 路側の変状発生箇所

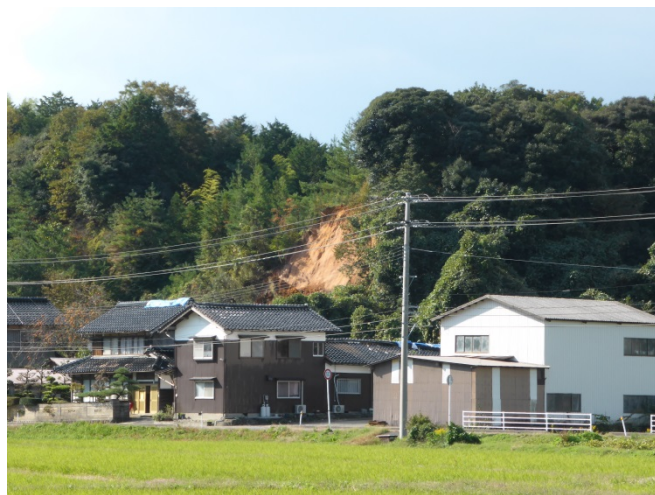
写真4.1 北栄町米里の崩壊地遠景

北栄町米里では台地状地形の縁部を頭部とする表層崩壊が発生していた。震央からの距離は約11kmである。

崩壊は幅15m程度、崩壊層厚1m程度と比較的小規模である。崩壊面をみると強風化し細粒の砂状になった土層であることがわかる。湧水は見られず崩壊には地下水は関与していないと想定される。

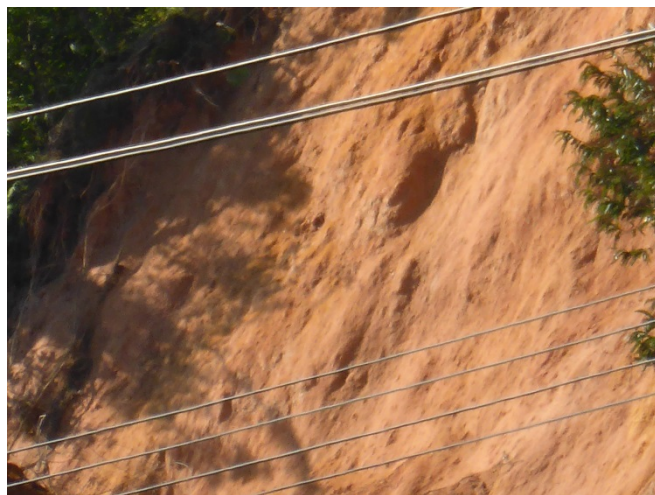
写真4.2 崩壊面

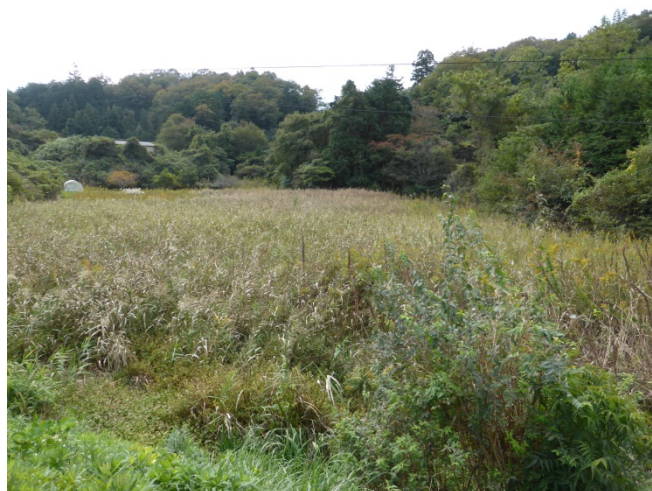
また周辺は写真5.3に示すように湿地状となっており地下水位が非常に高いことをうかがわせ、変状発生の原因の一つと想定される。

写真5.3 変状発生箇所の周辺状況

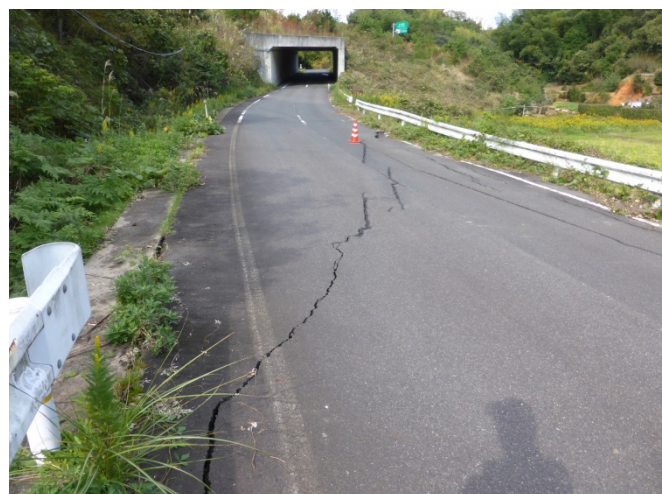
この盛土は高さ2m程度と極小規模であるが、路面に斜交して完全に横断するキレツが生じておりすべりというよりも盛土基礎地盤の沈下と側方流動的な変状と想定される。

写真5.1 北上西農免道路の盛土変状

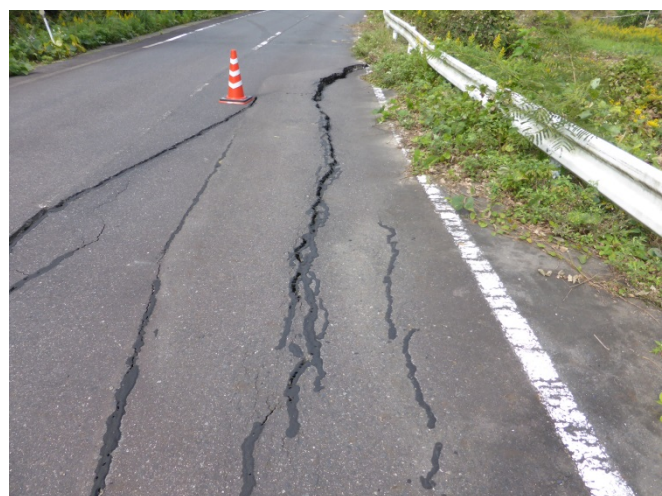
路面を見ると古い補修跡が認められ、地震前より軽微な変状が生じていたものと思われる。

写真5.2 古い補修跡に再度変状が発生している

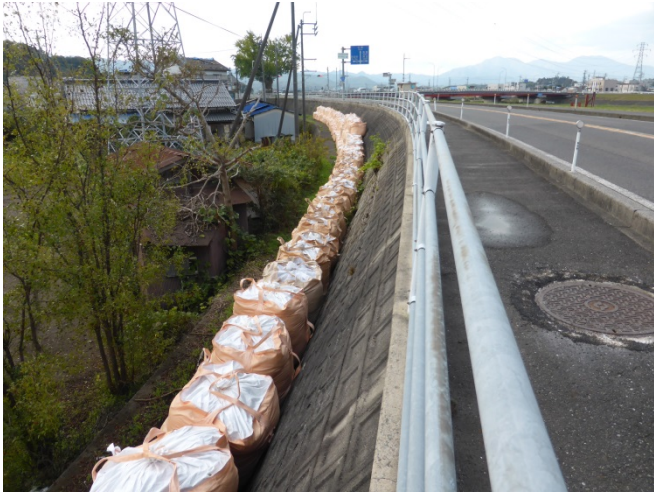
小鴨川3k8付近の国道313号において擁壁の変状が発生していた（写真6.1）。震央からの距離は約7.7kmである。

写真6.1 小鴨川3k8付近の変状

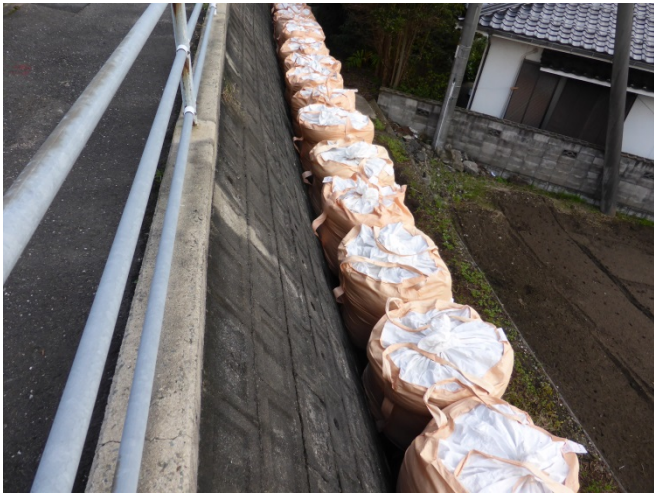
変状はブロック積擁壁の孕みだし（写真6.2）、天端歩道部の沈下（写真6.3）である。

写真6.3 擁壁の孕みだし

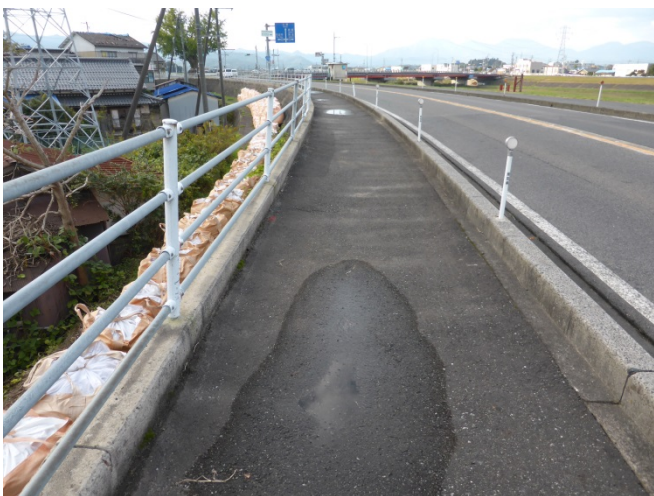
写真6.3 歩道部路面の沈下（水たまり箇所）

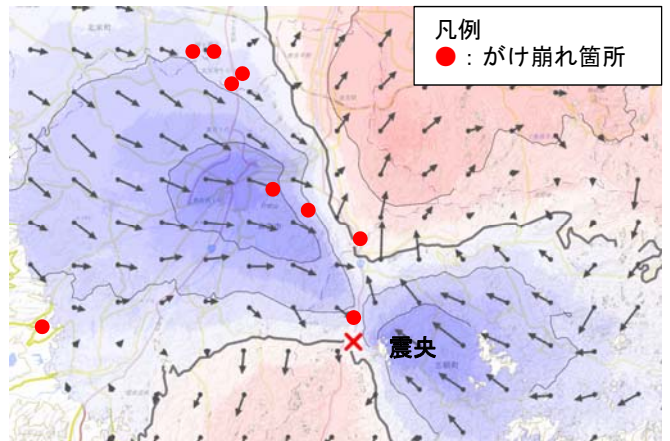
図6.1 干渉SAR解析結果と斜面変状箇所の関係^[2]
赤は隆起、青は沈降、矢印は地殻変動の水平成分の向きと大きさを示す。
