鳥取県中部の地震による土木構造物の被害

防災保全事業部 関西支社 藤田 亮一・藤本 哲生
 災害リスク研究センター 田中 努

本報は、図1.1に示す位置において地震による土木構造物等の被害を目視により調査した結果を取りまとめたものである。なお、調査日は11月3日である。

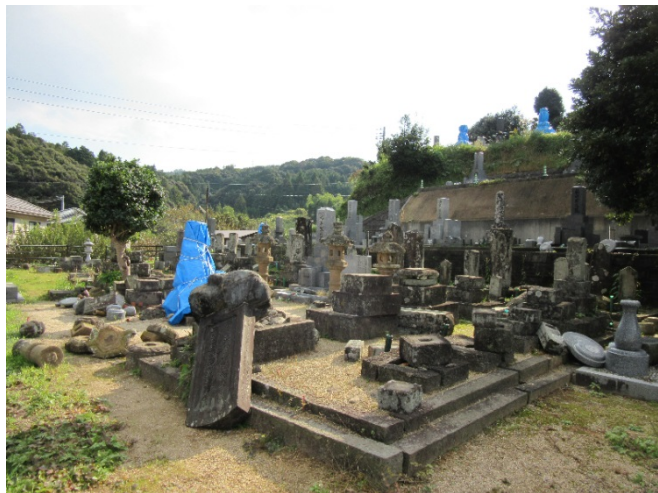
図2.1に調査位置図を示す。当該地は、北東向き斜面に造成された墓地であり、地震による慣性力により墓石の回転・転倒が多くみられた(写真2.1)。また、切土法尻に設置された石積み擁壁が前面に孕

写真2.1 墓石の状況

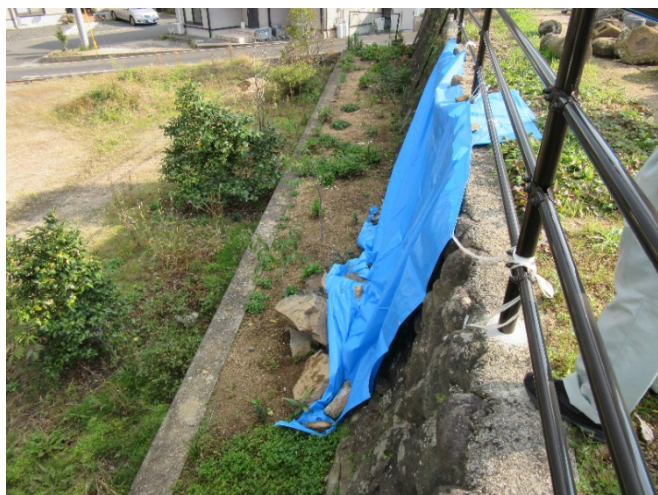
み出し、その一部が崩壊していた(写真2.2)。

写真2.2 石積擁壁の崩壊

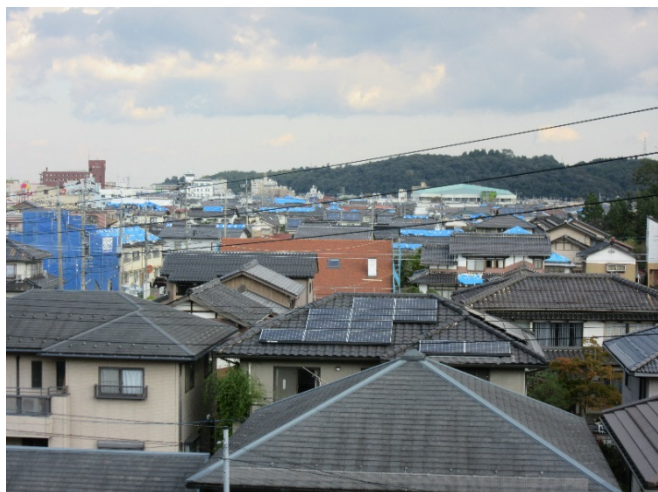
なお、極楽寺より北方を望むと、住宅の屋根に瓦の損傷によると思われるブルーシートが多数みられた。

写真2.3 極楽寺より北方の屋根瓦の状況

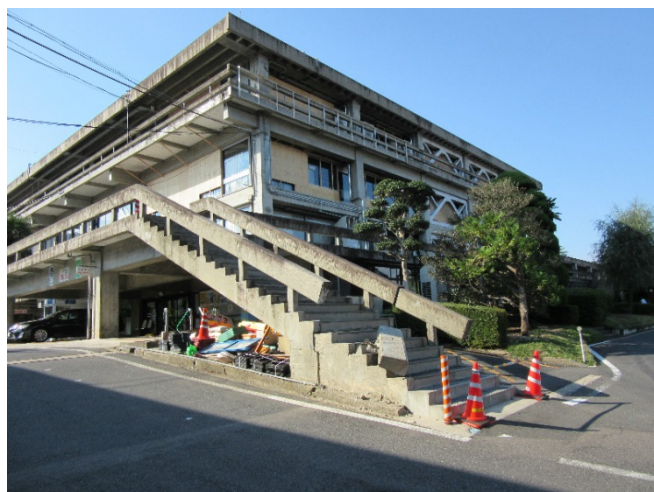
建屋はブレース工法による耐震補強がなされていたが、大部分の窓ガラスが割れ(ベニヤ板で仮復旧済)、一部の柱の基部に幅5mm程度の開口クラックがみられたほか階段の一部が崩壊していた(写真2.4, 写真2.5)。また、地盤変状として本庁舎北側駐車場のアスファルト舗装に数十mにわたって切盛境界で発生していると思われる幅1cm程度のクラックがみられた(写真2.6)。

写真2.4 市役所(本庁舎)の被災状況

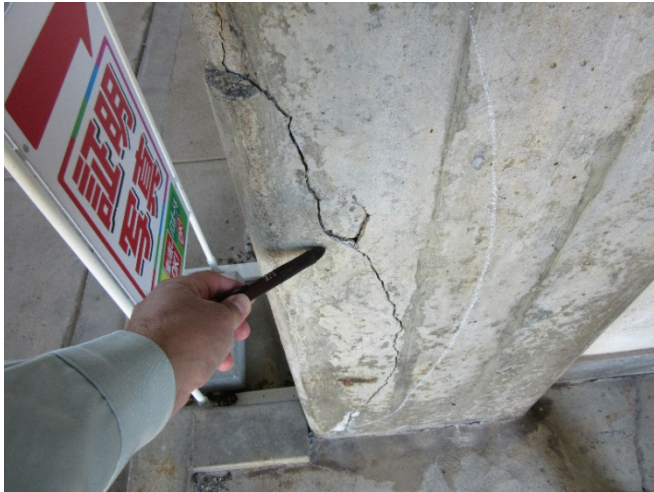
写真2.5 市役所(本庁舎)の柱基部の損傷状況

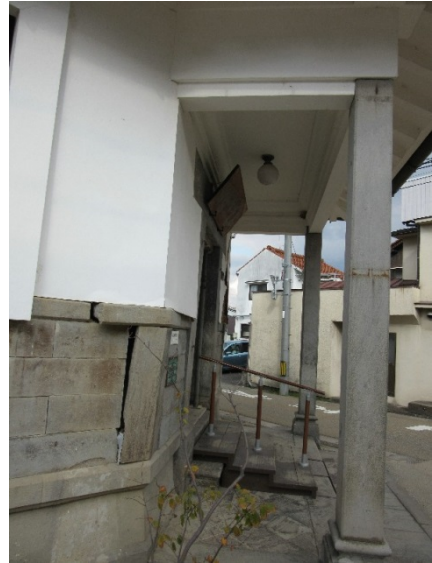
写真 2.7 土蔵の基礎石の孕み出し

これらの土蔵の被害として多くみられたのは漆喰の部分的な剥離であったことから調査当日には土蔵を利用した店舗が概ね通常の営業をしていた。しかし、一部の土蔵では土壁の基礎石の孕み出し(写真2.7)や内部の竹が露出するほど大規模に土壁が剥離しているものもみられた(写真2.8)。

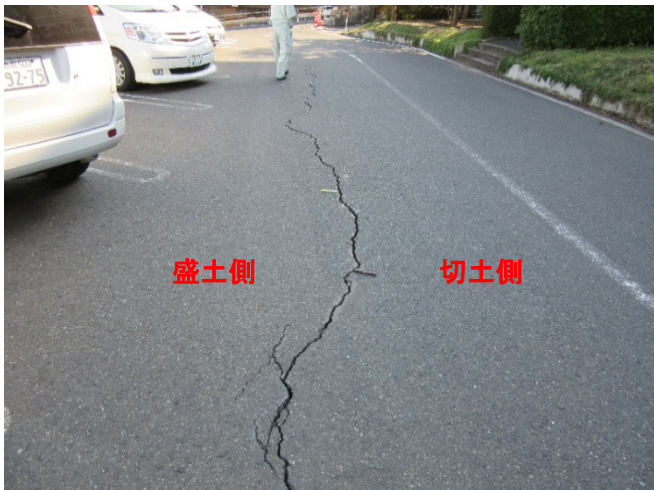
写真2.6 市役所(本庁舎)北側の地盤変状

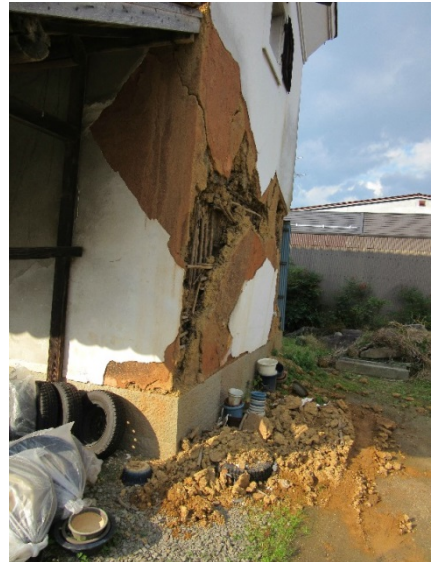
写真 2.8 土壁の大規模な剥離

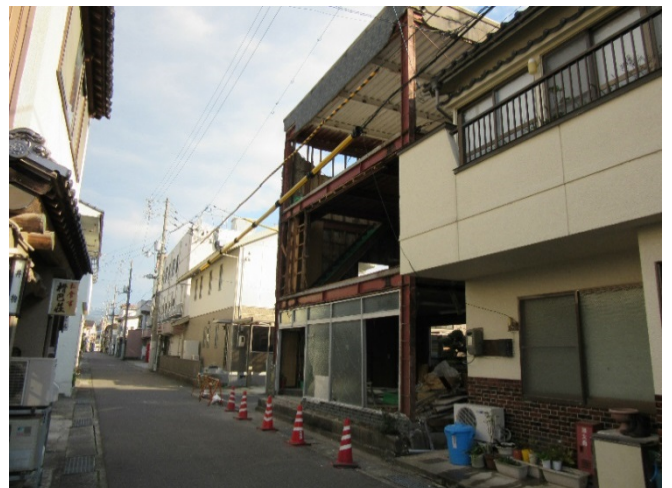
なお、白壁土蔵群の近傍の区画では、壁材が欠損している3階建の鉄骨住宅もみられた(写真2.9)。

写真 2.9 3階建鉄骨住宅の壁材の欠損

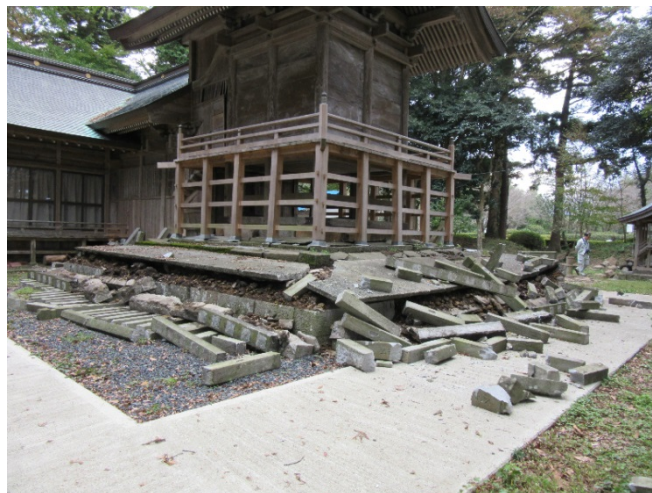
写真2.11 玉垣の倒壊

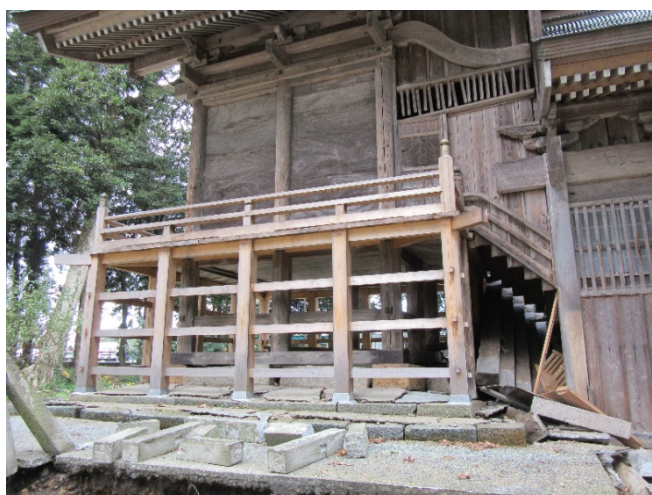
写真2.12 社殿の被害状況

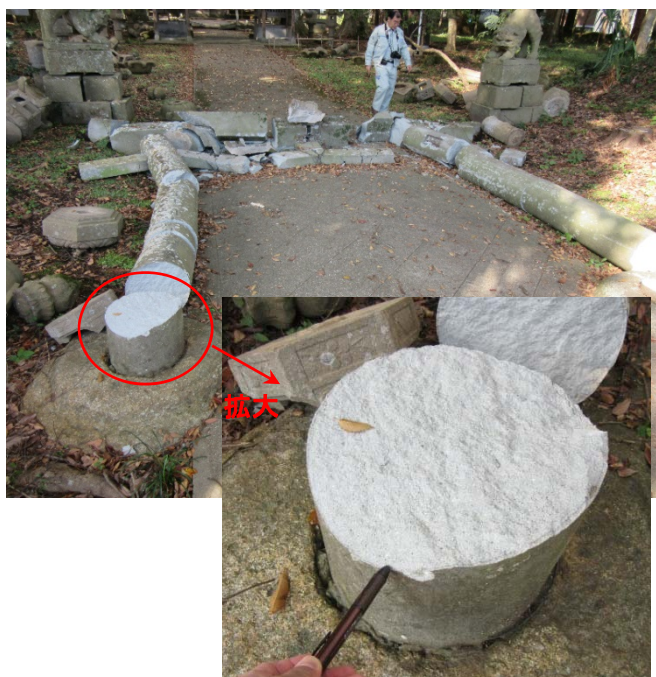
石造の鳥居(柱の直径約 30cm)が基部より倒壊(写真 2.10)していたほか、社殿を囲む玉垣の倒壊(写真 2.11)、社殿の階段、格子窓の変形(写真 2.12)がみられた。また、神社の南西側に隣接する用地に設置されていた石碑が南西方向に 20cm の水平移動を生じていた(写真 2.13)。

写真2.10 石造の鳥居の倒壊

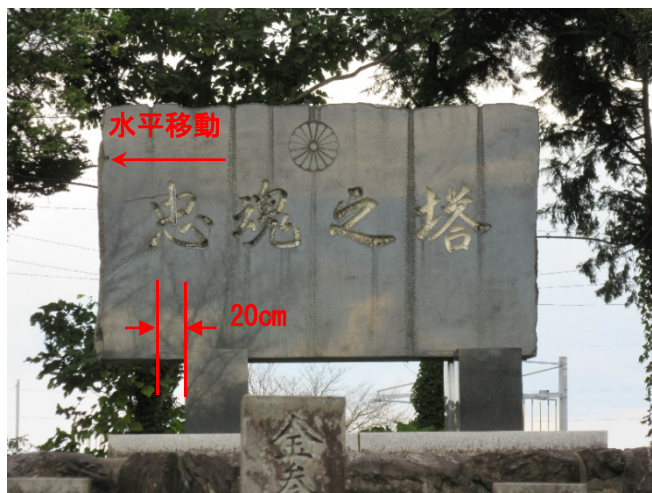
写真2.13 南西方向へ水平移動した石碑

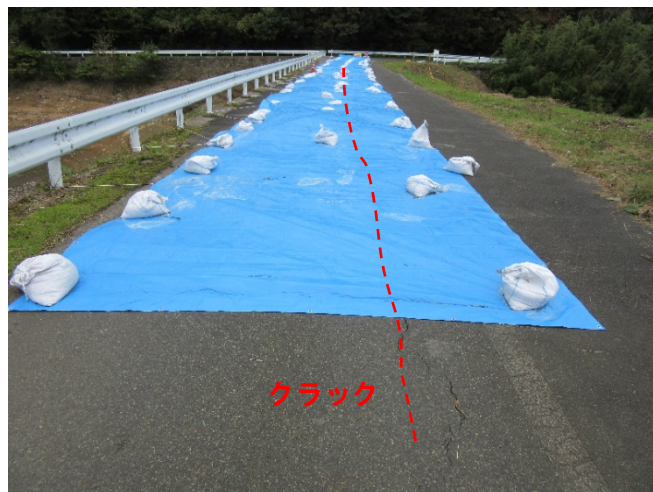
堤頂道路には数十mにわたってダム軸方向のクラックがみられ、それを覆うようにブルーシートが敷設されていた(写真2.14)。なお、このクラックを境として上流側が数cm沈下しており、上流面の法肩付近に設置された水路工の側壁がわずかに上流側に孕み出していた(写真2.15)。一方、下流面には変状はみられなかった(写真2.16)。なお、調査当日の貯水位は放流設備(底樋及び斜樋)により最低水位付近まで低下した状態であった。

写真 2.14 堤頂部のクラック

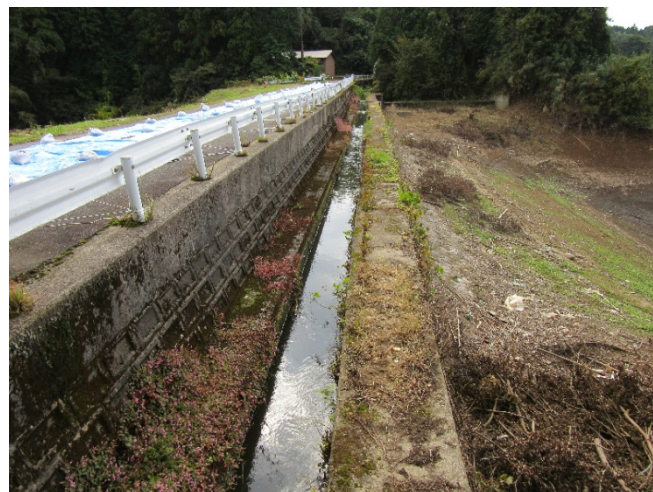
写真2.15 水路側壁のわずかな孕み出し

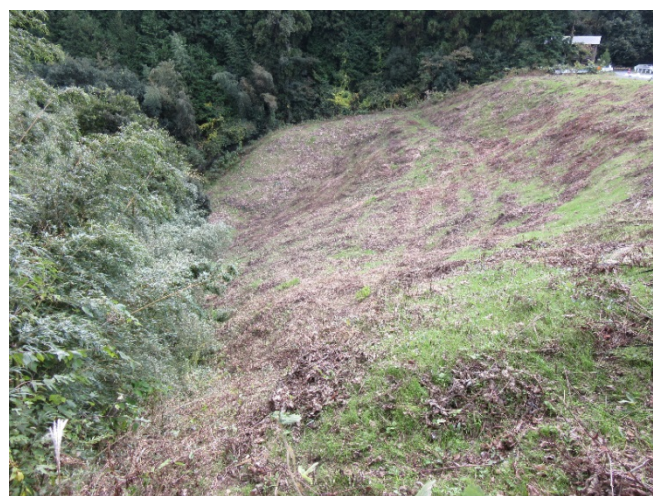
写真 2.16 下流面全景

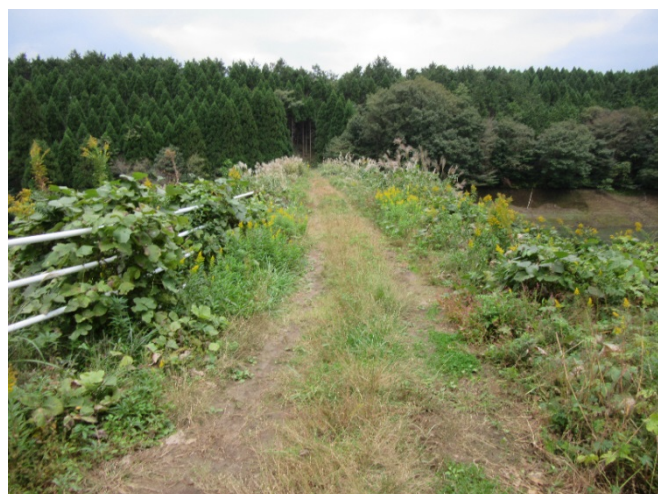
前述の池ノ谷ため池と同様に10月31日に行われた「鳥取県災害対策本部幹事会会議(第2回)」^[5]において地震による被害が報告されたため池であるが、堤頂道路および上・下流面には変状はみられなかった(写真2.17)。

写真2.17 堤頂部全景

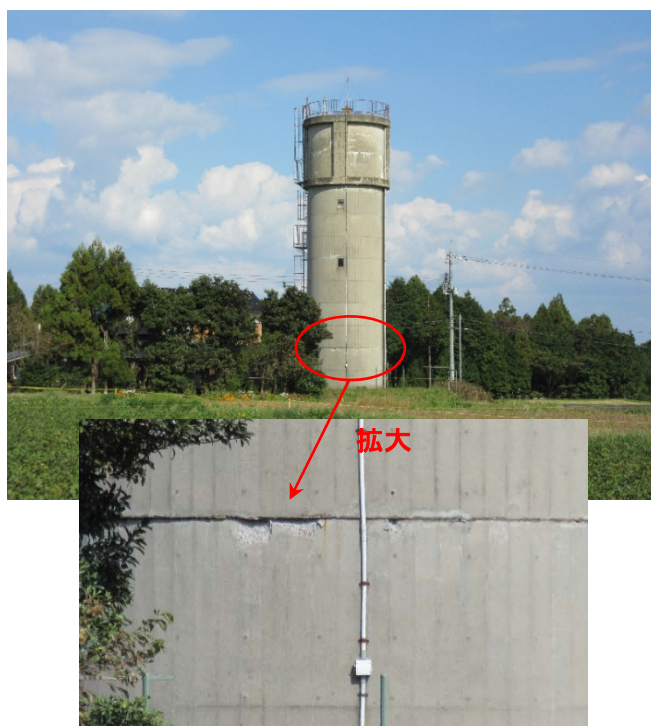
図2.6に調査位置図を示す。当該配水塔は倉吉市水道局が管理する配水塔であり、地震の影響により倒壊の可能性があるため配水塔から数十mの範囲は立入禁止になっていた。

したがって、遠望からの目視観察しかできなかったが、塔体下部の打継目にコンクリートの欠損がみられた(写真2.18)。

写真2.18 配水塔全景及び打継目の欠損(拡大)

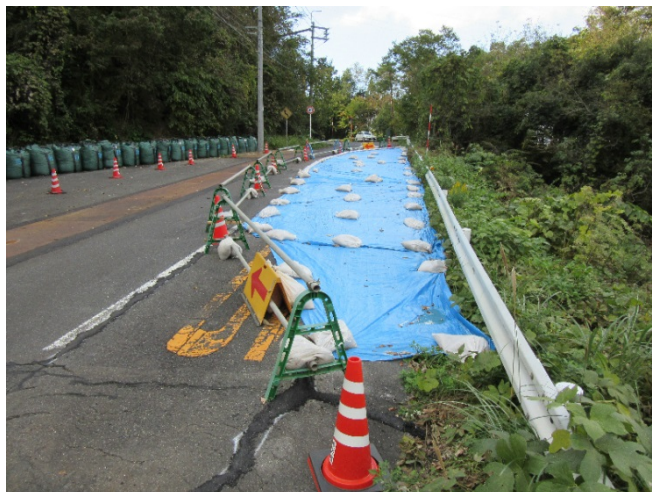
写真 2.20 ②部にみられる路面の陥没

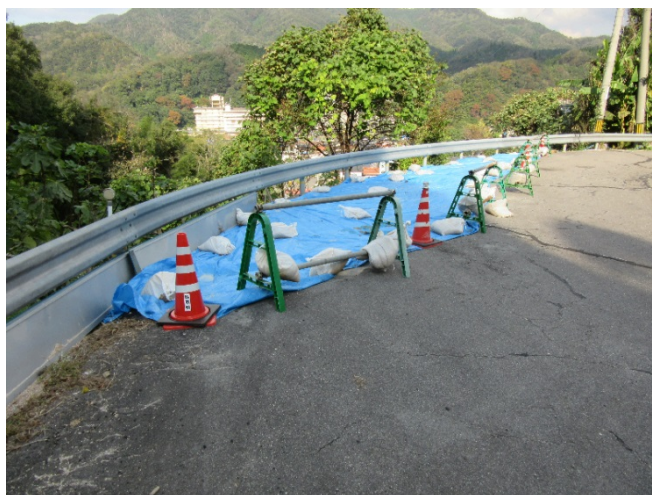
写真 2.21 ③部にみられる路面の陥没

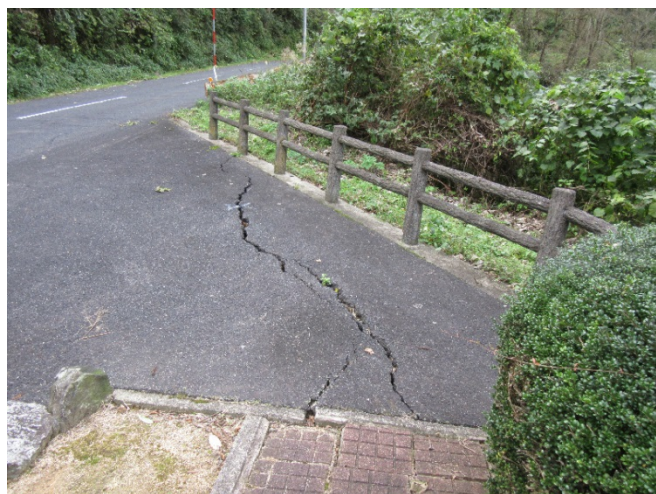
いずれの箇所も路面を頭部とするすべりによると思われる路面の陥没やクラックが発生していた(写真 2.19~写真 2.21)。また、②部では道路に面した自然斜面に表層崩壊が発生しており、崩壊箇所の前面には大型土嚢によりポケットが設けられていた(写真 2.22)。

写真 2.19 ①部にみられる路面のクラック

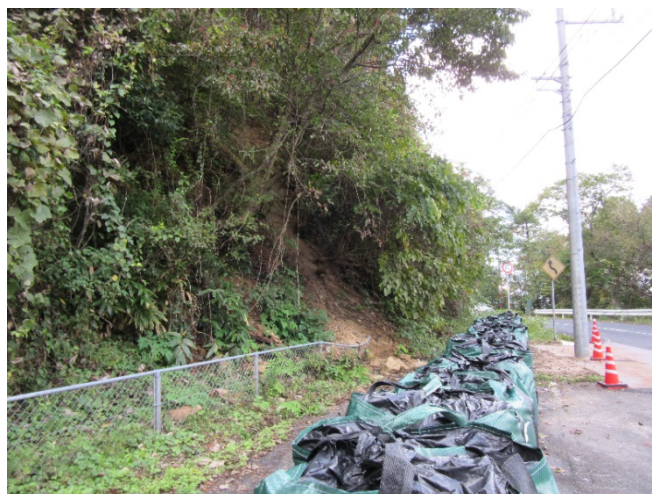
写真 2.22 ②部に見られる自然斜面の表層崩壊

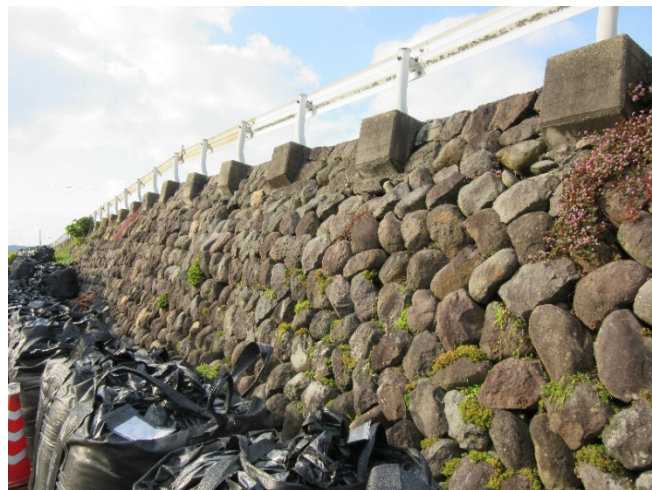
写真 2.24 石積擁壁の孕み出し

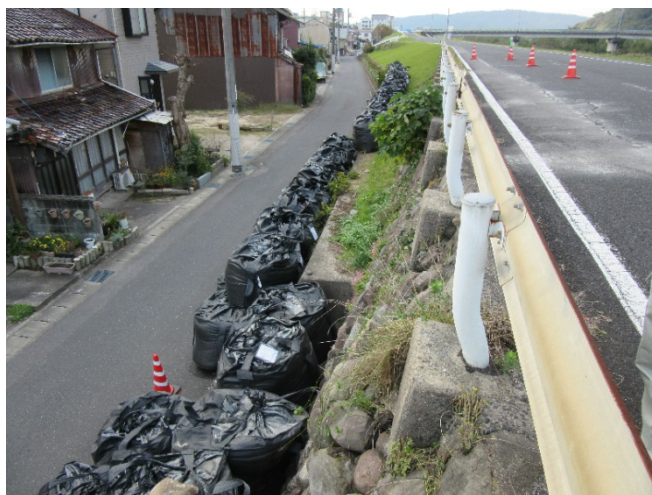
写真 2.25 ガードレール基礎の移動

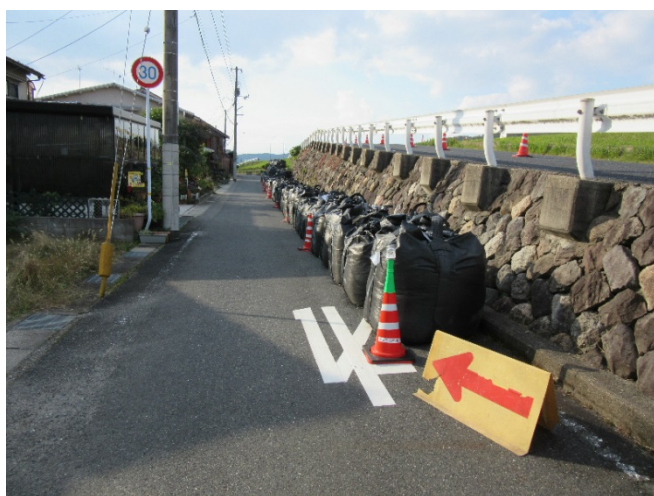
堤防の法留として設置された石積擁壁が数十 m にわたり孕み出し、それにより路面のクラックや法肩のガードレール基礎の前面下方への移動がみられた(写真 2.23～写真 2.25)。

写真 2.23 石積擁壁の孕み出し

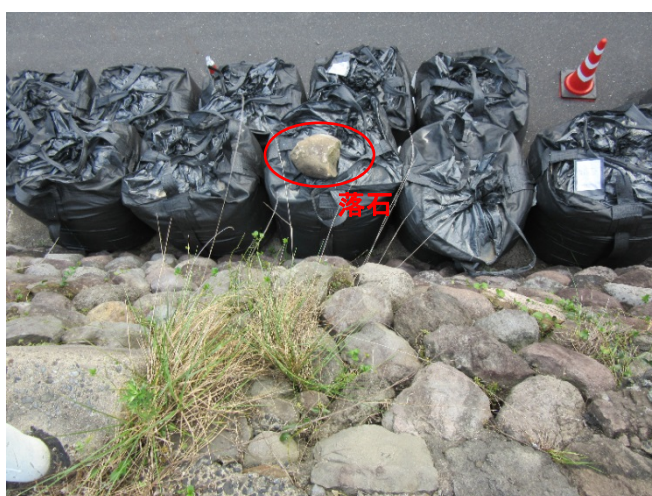
なお、石積擁壁の前面には大型土嚢が設置されていたが、その上部に壁面から落下した石がみられたことから余震により擁壁の孕み出しが拡大していることが伺えた(写真 2.26)。

写真 2.26 大型土嚢の上部にみられる落石

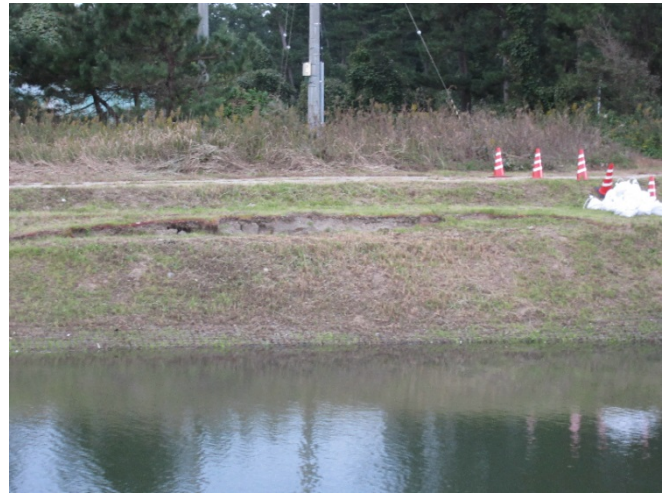
写真 2.28 堤防法面のすべりによる段差

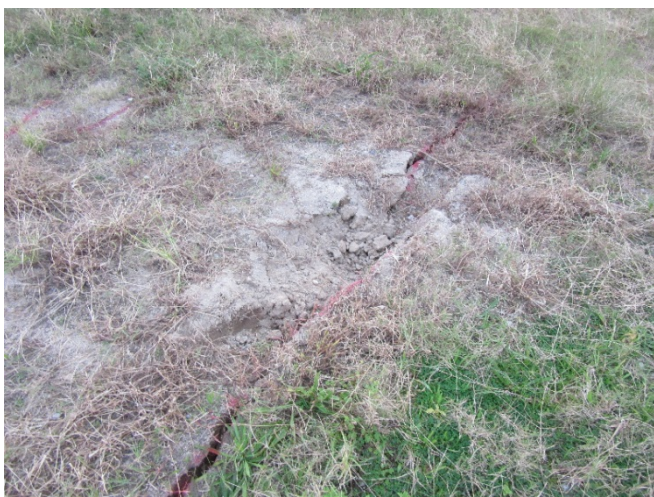
表層地盤には海砂が分布しており、液状化によると思われる噴砂跡が数カ所でみられた(写真 2.27)。また、隣接する北条放水路の堤防法面にはすべりによるとと思われる段差がみられた(写真 2.28)。

写真 2.27 噴砂跡
