矢掛町防災研修

「熊本震災における行政対応の課題」

平成29年5月25日

熊本地震の被害

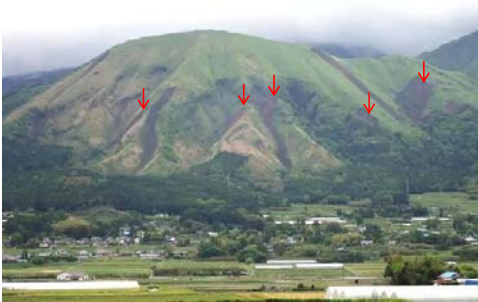
北西向き斜面で崩壊が多発する状況

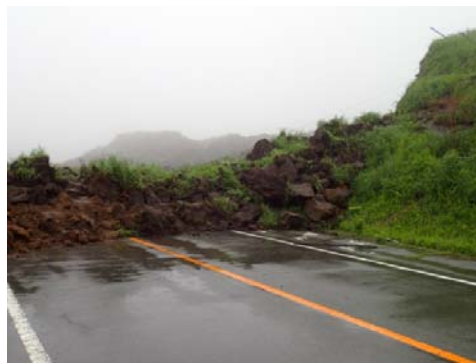
緩斜面の崩壊による道路閉塞状況
(幅50m, 斜面長100m, 傾斜15°)

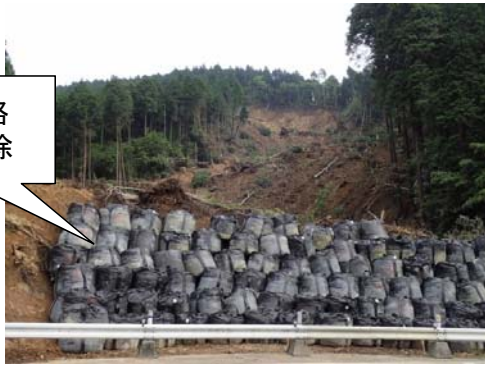
主要迂回路
3.6日で解除

崩壊土量10,000m³以上の早期解除箇所の例

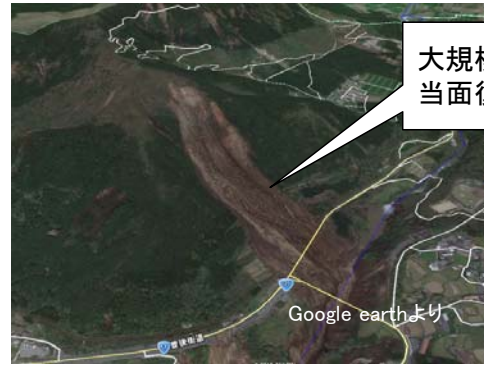
大規模崩壊
当面復旧困難

当面復旧困難な大規模崩壊の例

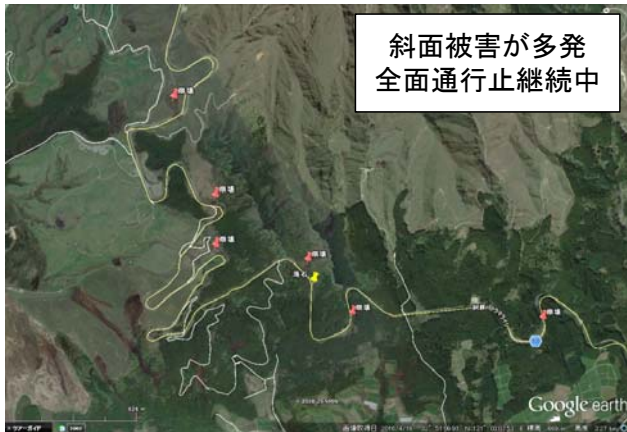
斜面被害が多発
全面通行止継続中

同一路線上に斜面被害が多発した例

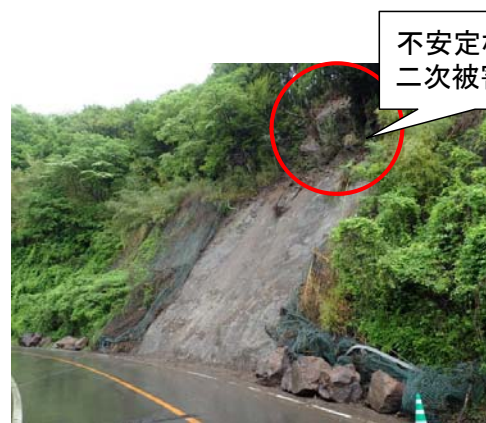
不安定な落石源
二次被害の危険

全面通行止めが継続する落石箇所の例

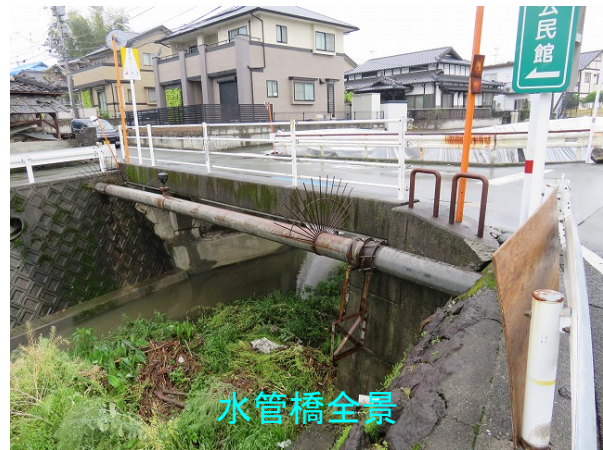
可とう継手部で管が離脱し、再度の衝突で損傷

水管橋全景

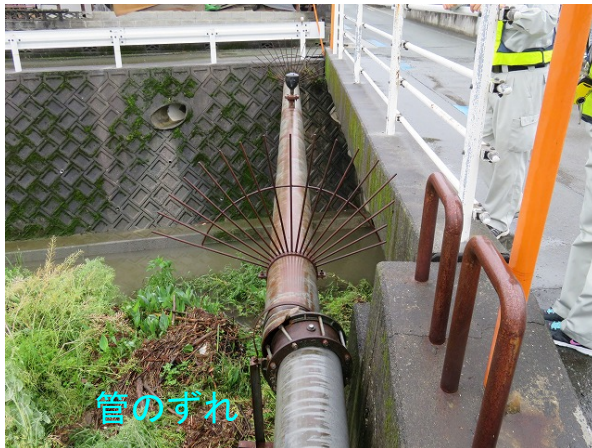
管のずれ

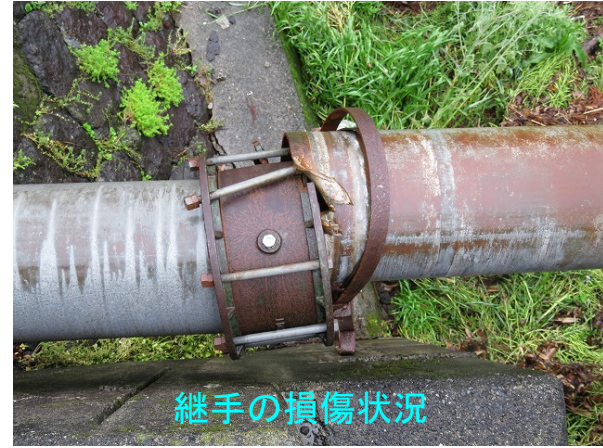
継手の損傷状況

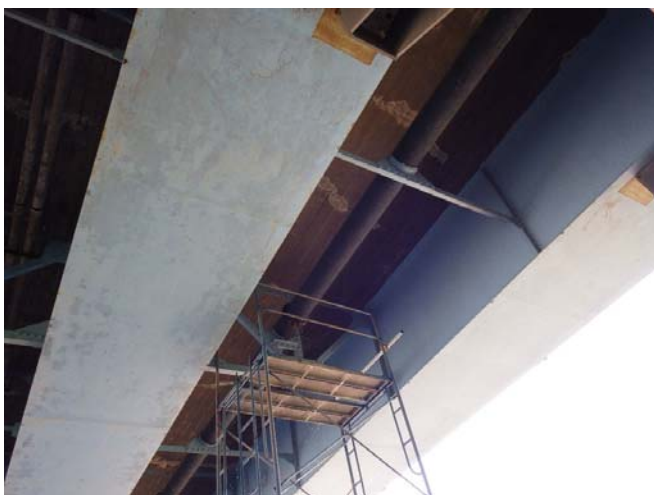
支承部の管のずれによる漏水

添架管の漏水(1)

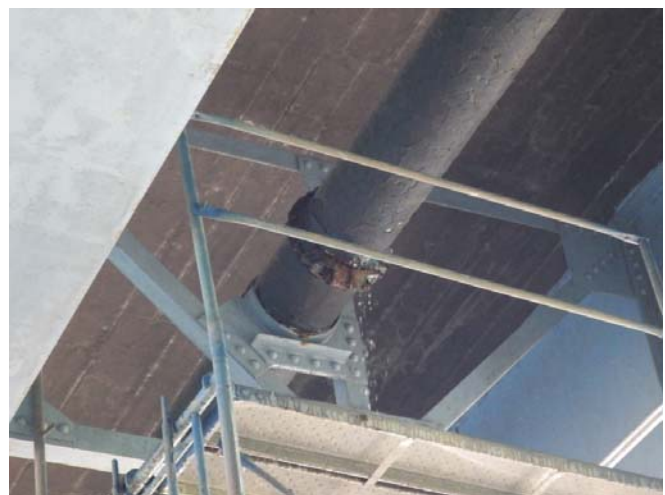
添架管の漏水(2)

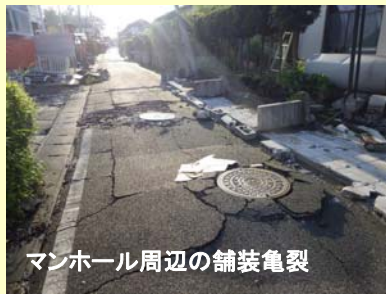
マンホール周辺の舗装亀裂

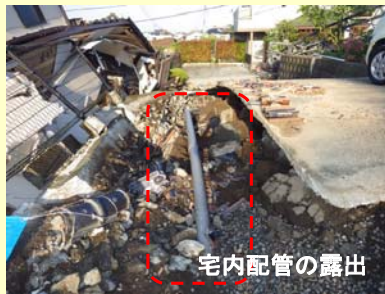
宅内配管の露出

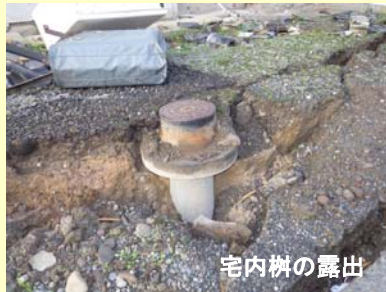
宅内柵の露出

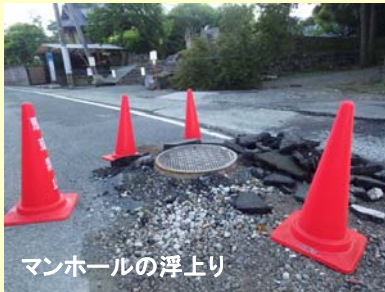
マンホールの浮上り

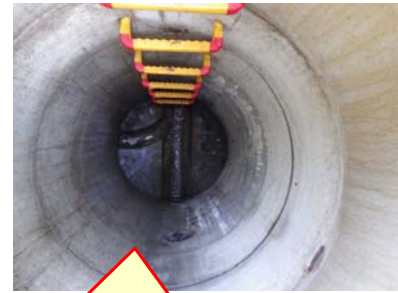
浮上したマンホールの内部
損傷は確認できず

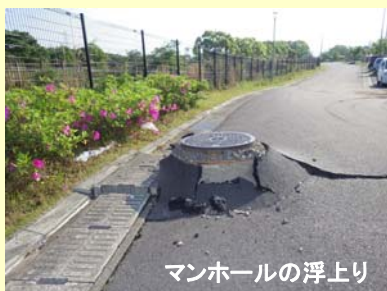
最大で約40cm程度、周辺地盤から浮上していた。マンホール内部を確認したところ、中床版があり底部までは確認出来なかったが、水の流れる音を確認した。断水中であるため管路か継手部が破損、もしくは抜出し、地下水が浸入したものと考えられる。

マンホールの浮上り

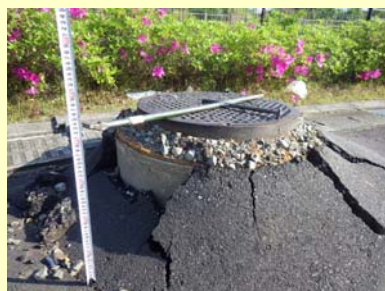
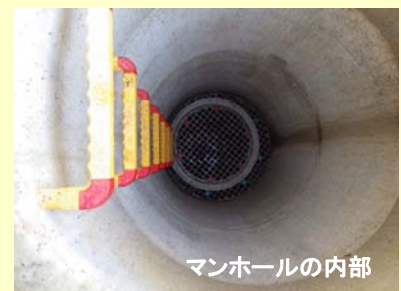
マンホールの内部

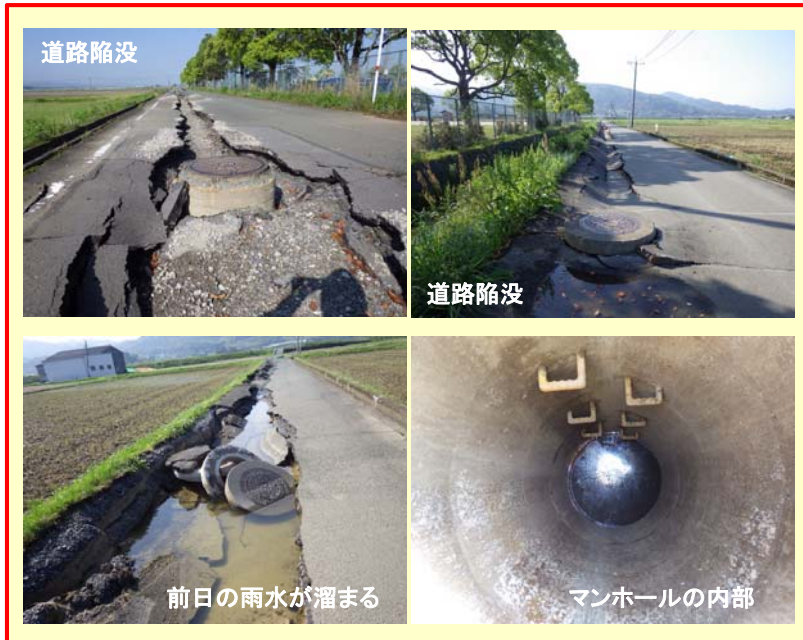
開削工法で施工したと思われる管きよの埋戻し部が縦断的に大きく陥没しているのを確認した。

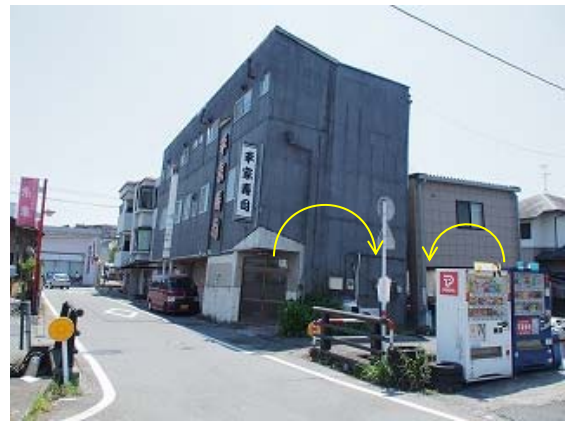
建物の傾斜

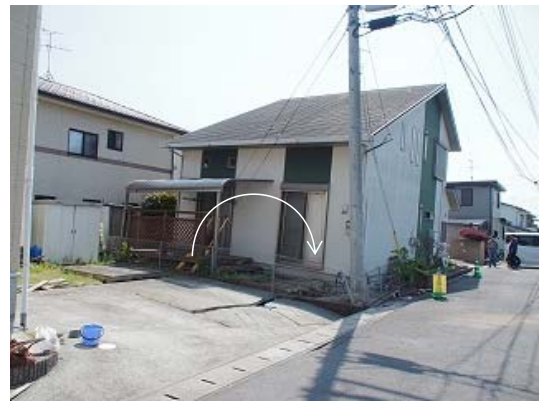
住宅の傾斜・沈下

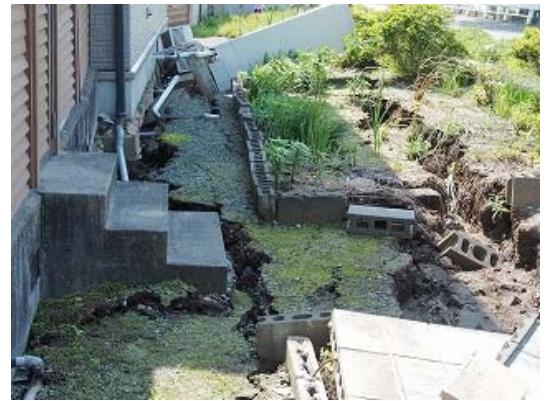
住宅周りの地盤変状

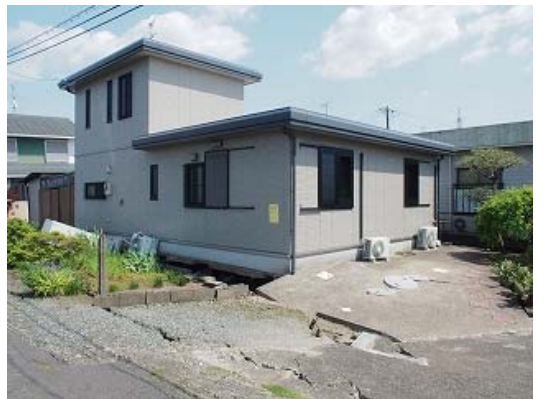
住宅周りの地盤沈下

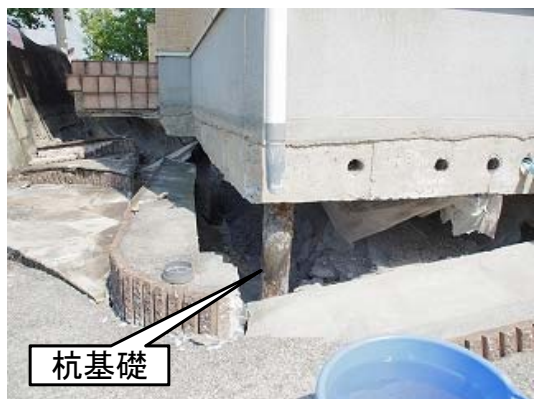
住宅周りの地盤変状
