大阪府北部の地震 被害調査報告(速報)

平成30年6月19日

1. 調査概要

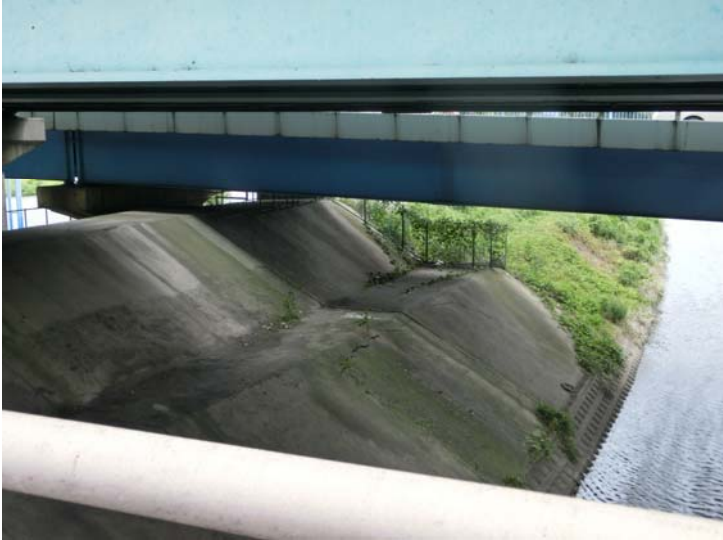
<p>調査箇所：近畿道鶴野橋</p> <p>写真名：橋台前面盛土のクラック</p> <ul style="list-style-type: none"> ・地震によるものかは不明であるがクラックは新しく、橋軸（NS方向）方向の揺れに伴い橋台前面の盛土部にクラックが生じたものと推測される
