山形県沖地震被害調査 報告書 (2019年7月8日版)

調査日：2019年6月28日(金)

調査範囲：山形県酒田市、鶴岡市、新潟県村上市

参加者：(株)エイト日本技術開発 藤田亮一、平松大周、小橋実咲

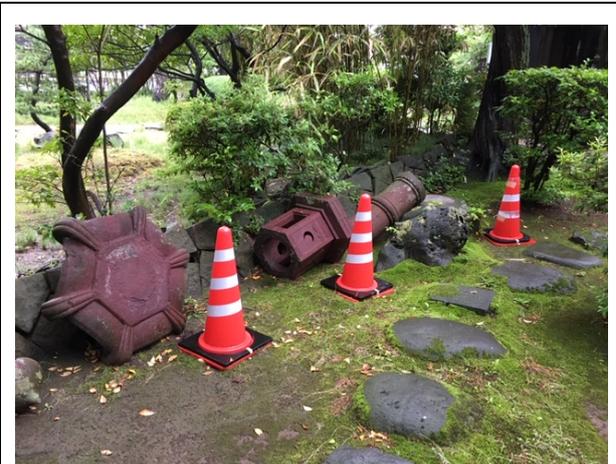
場所 : 清亀園公園

被害状況：灯籠の転倒。転倒方向は東北東もしくは西南西である。

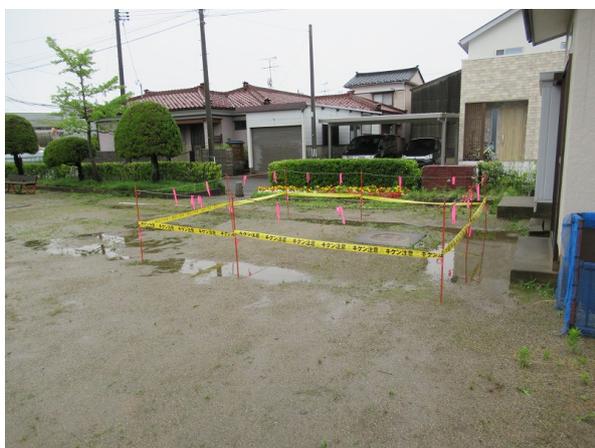
場所 : 東中の口公園

被害状況：防火水槽周囲の埋戻土が液状化により沈下している。

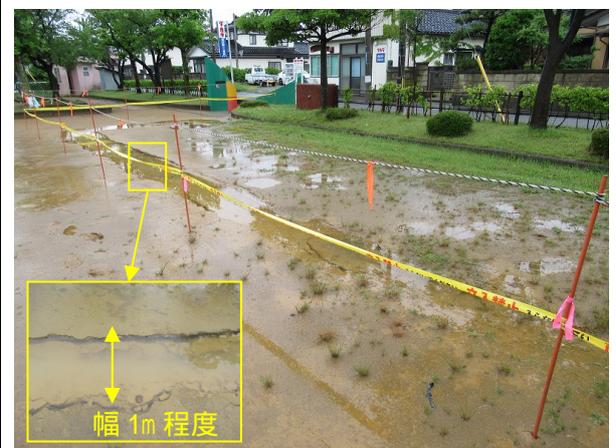
場所 : 大町北公園

被害状況：防火水槽周囲の埋戻土が液状化により沈下している。

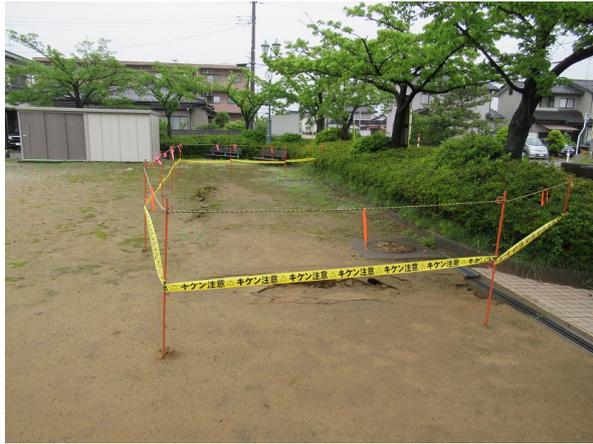
場所 : 曙公園

被害状況 : 防火水槽周囲の埋戻土が液状化により沈下している。

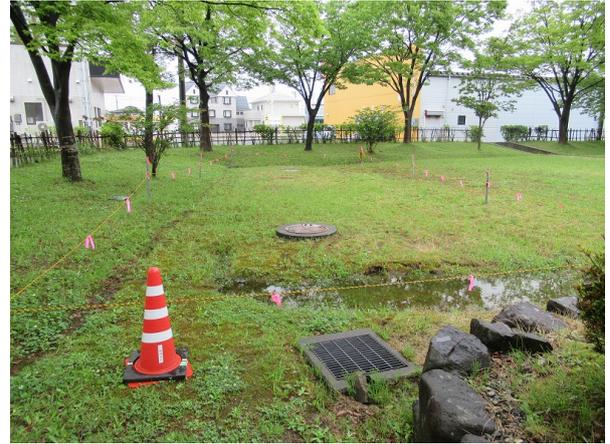
場所 : 東大町三丁目公園

被害状況 : 防火水槽周囲の埋戻土が液状化により沈下している。

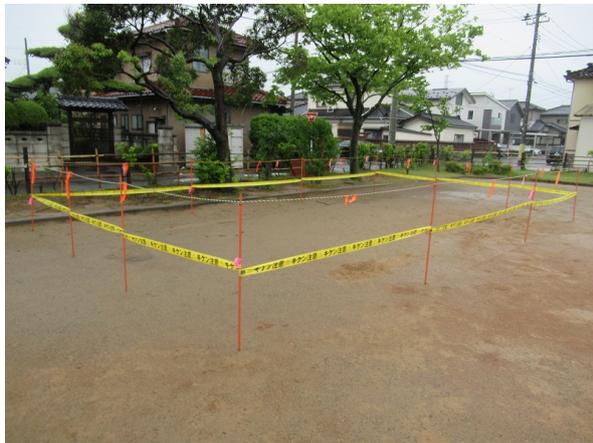
場所 : 東禅寺公園

被害状況 : 防火水槽周囲の埋戻土が液状化により沈下している。

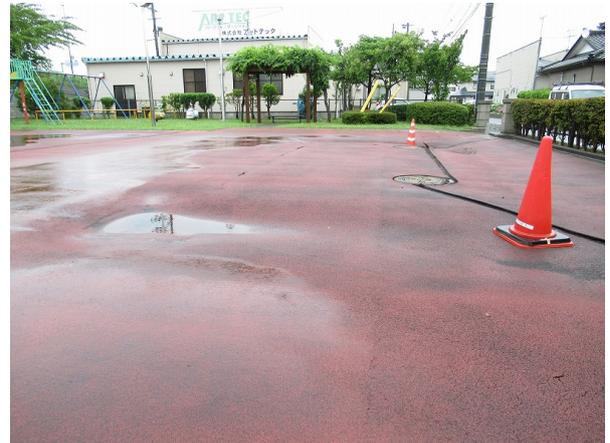
場所 : 日本海西公園

被害状況 : 防火水槽周囲の埋戻土が液状化により沈下している。

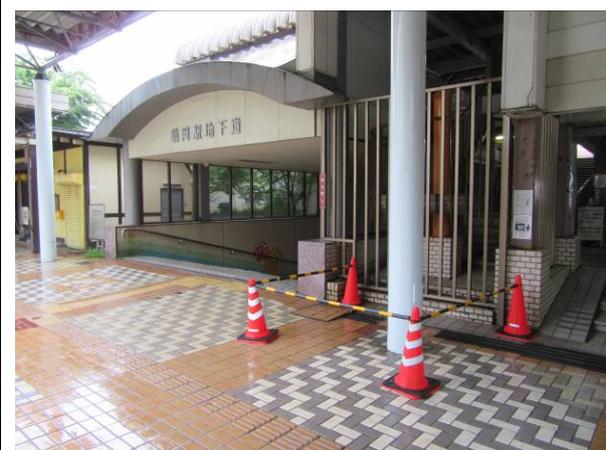
場所 : 鶴岡駅

被害状況 : タイルの変状(一部補修済)、階段の亀裂

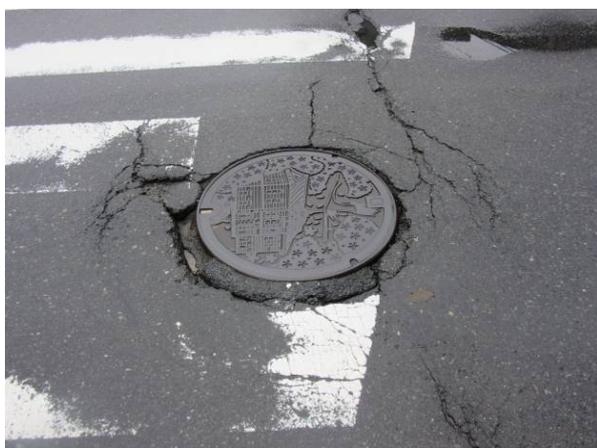
場所 : 鶴岡駅周辺

被害状況 : マンホール隆起による舗装面の変状

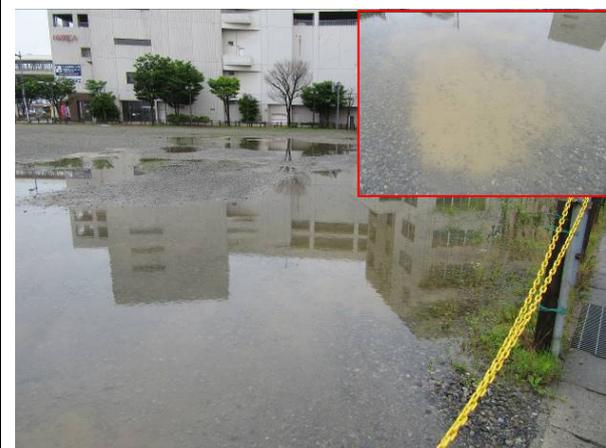
場所 : 鶴岡駅前駐車場

被害状況 : 液状化による噴砂跡

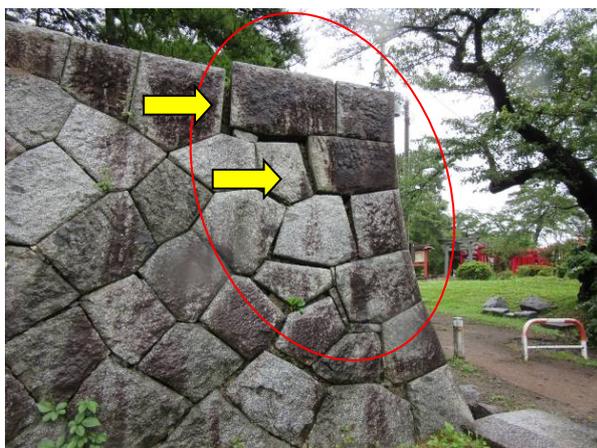
場所 : 城趾公園

被害状況 : 石積擁壁のずれ

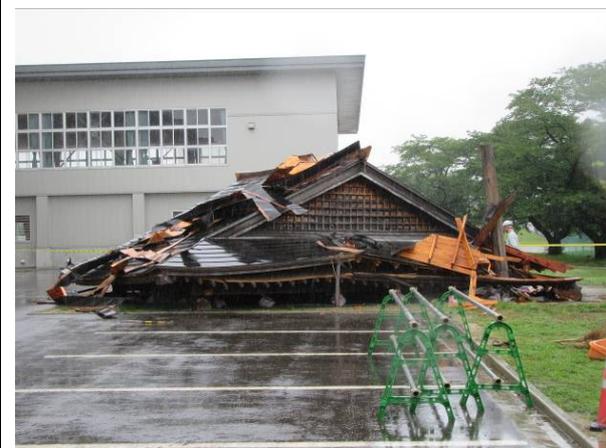
場所 : 大泉小学校

被害状況 : 相撲場の崩壊

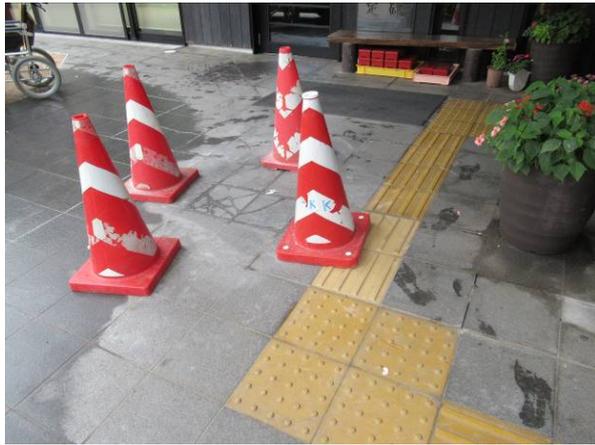
場所 : 鶴岡市高齢者福祉センター おおやま  
被害状況 : 玄関タイルの亀裂、段差。微小な段差だが車椅子の利用者にとっては支障となる。

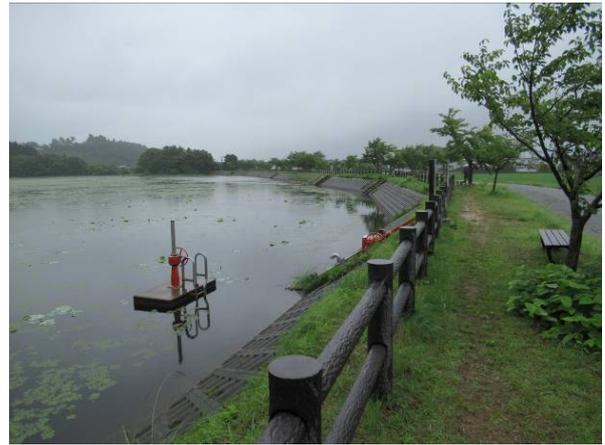
場所 : 大山上池・下池  
被害状況 : 被害なし(外観目視)

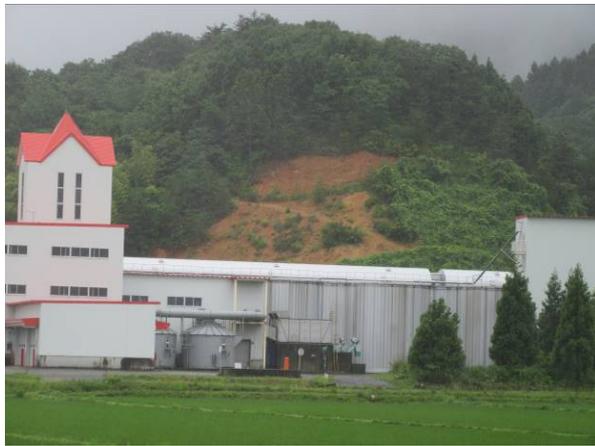
場所 : 上池付近  
被害状況 : 自然斜面の表層崩壊

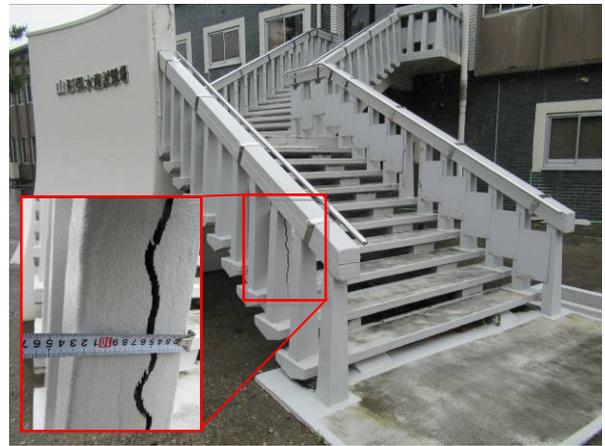
場所 : 加茂港 (水産試験場)  
被害状況 : 階段の手摺りに幅 1cm 程度の亀裂。地震前からあった亀裂が広がった可能性あり。

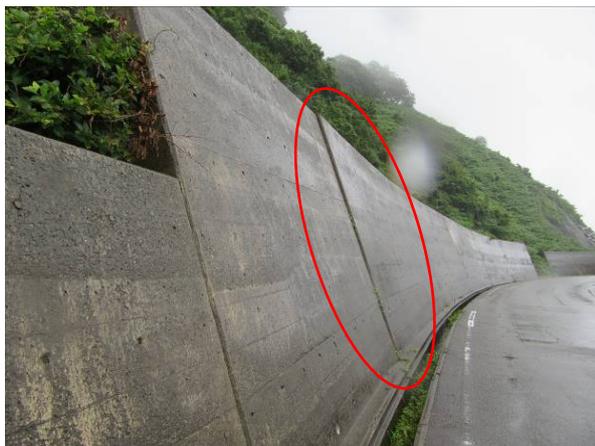
場所 : 今泉  
被害状況 : 擁壁のずれ

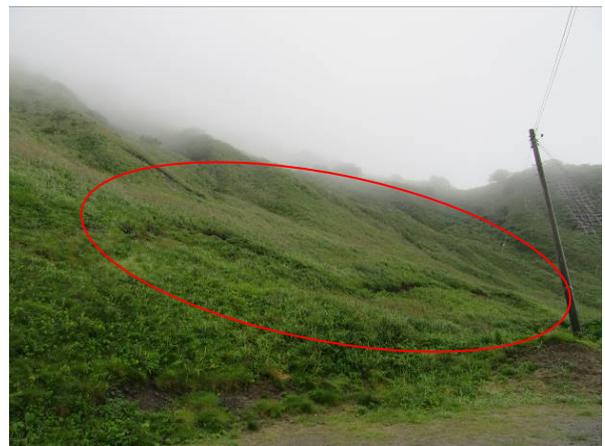
場所 : 油戸  
被害状況 : 自然斜面の崩壊

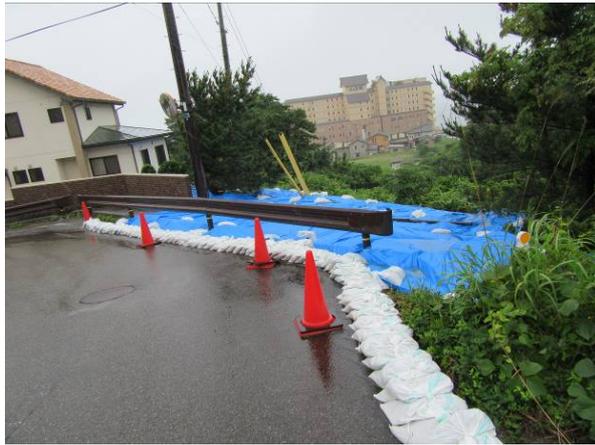
場所 : 八乙女ヶ丘  
被害状況 : 斜面崩壊

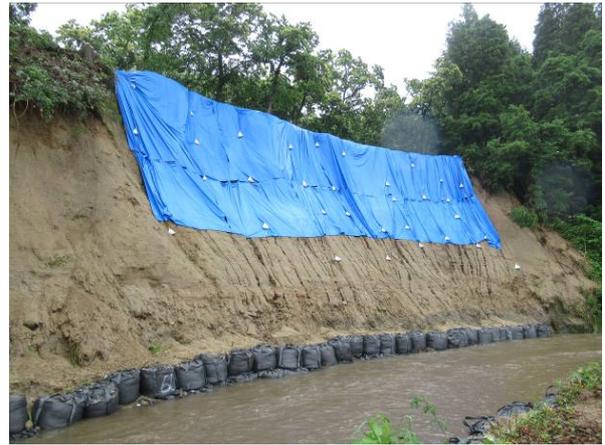
場所 : 温海川右岸斜面(国道 345 号線と県道 44 号線の交差付近)  
被害状況 : 自然斜面の表層崩壊

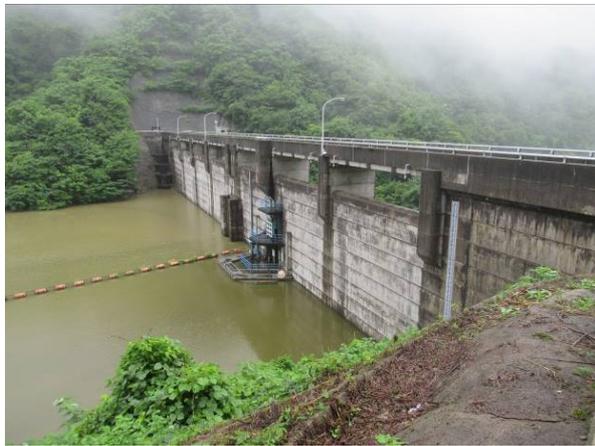
場所 : 温海川ダム  
被害状況 : 被害なし(外観目視)

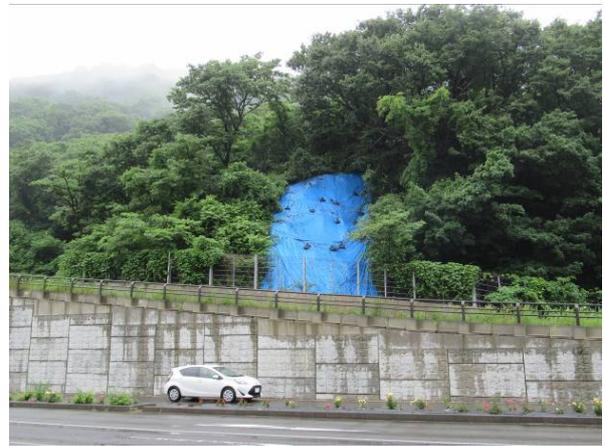
場所 : あつみ保育園前の自然斜面  
被害状況 : 津波避難施設への斜路脇の斜面崩壊

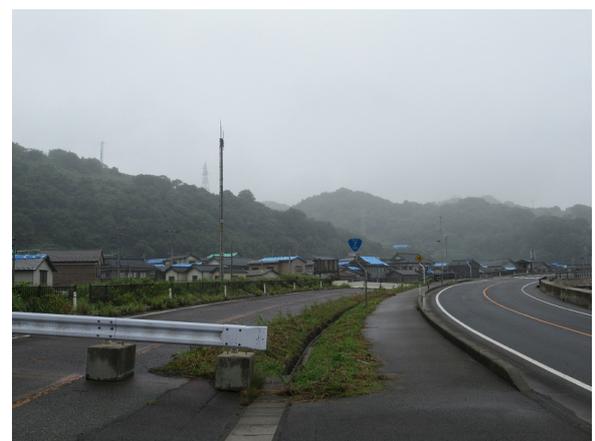
場所 : 小岩川地区  
屋根にブルーシートがかかった家屋が多数見られる。

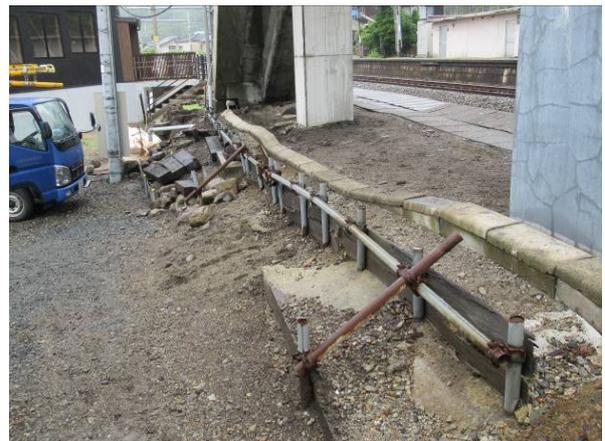
場所 : 小岩川駅  
被害状況 : 土留めのはらみによるホームの傾斜。跨線橋には被害なし(外観目視)。

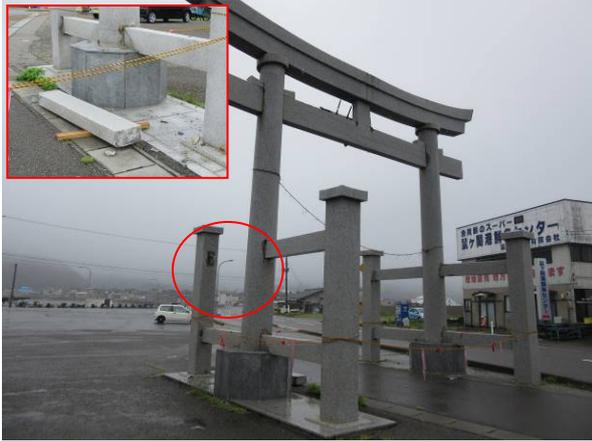
場所 : 鼠ヶ関弁天島(厳島神社)  
被害状況 : 鳥居は梁が落下し、灯籠にはずれが生じている。

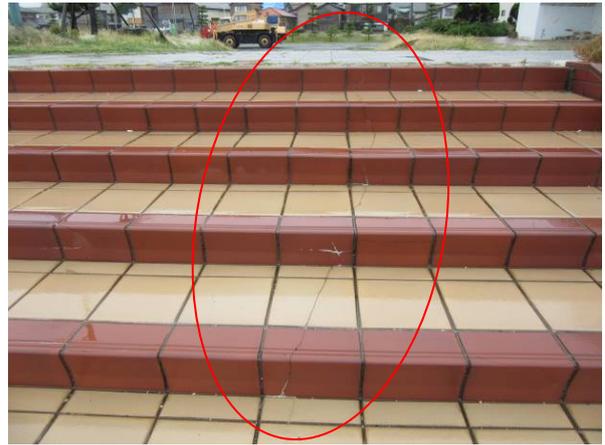
場所 : 鼠ヶ関港  
被害状況 : 階段の亀裂

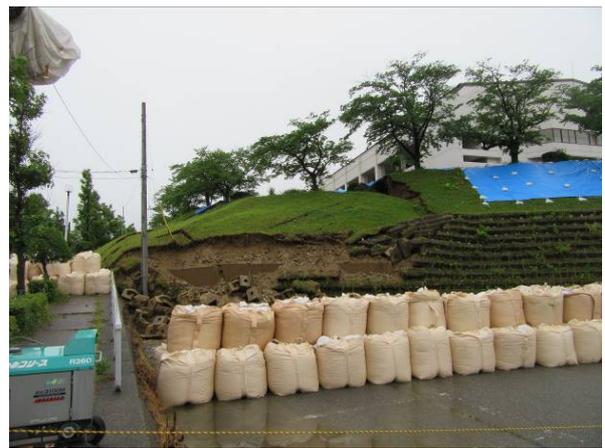
場所 : 山北総合体育館

被害状況 : 盛土法面(隅角部)の崩壊。すべりの向きは北東方向。

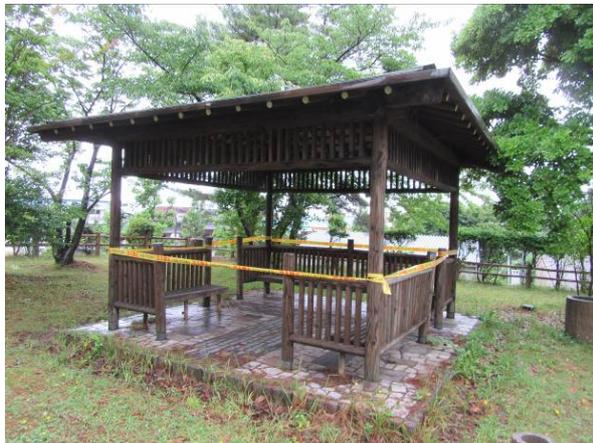
場所 : さんぼく会館付近の東屋

被害状況 : 木製の柱や柵に傾斜がみられる。

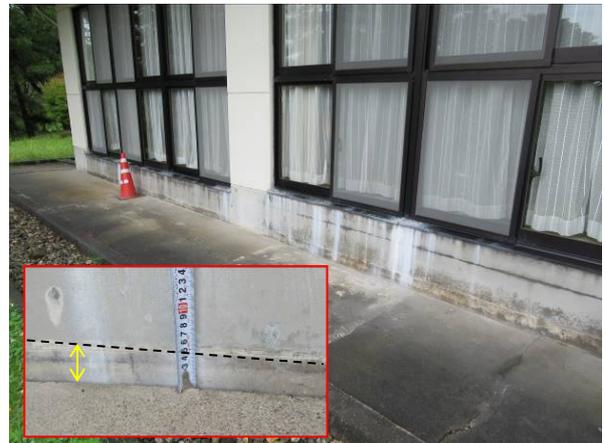
場所 : さんぼく会館

被害状況 : 盛土地盤が 5~10cm 沈下している。

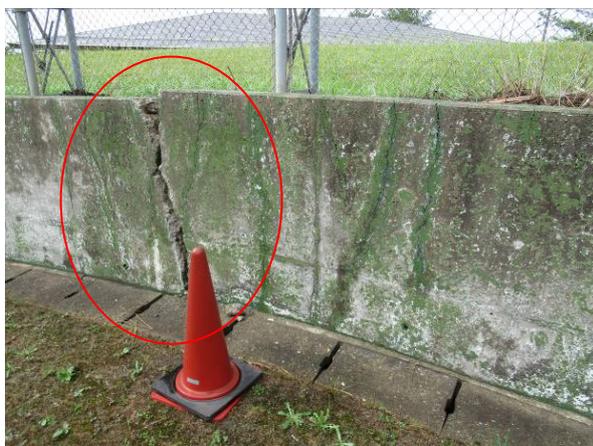
場所 : 山北総合運動公園

被害状況 : 擁壁の亀裂。周辺には地割れも発生。

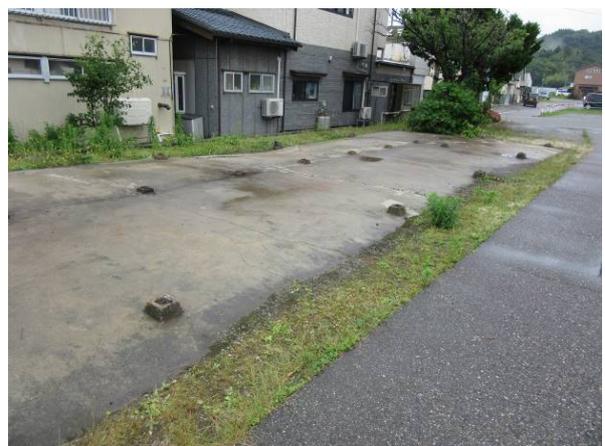
場所 : 府屋駅前

被害状況 : 駐輪場の倒壊(撤去済み)

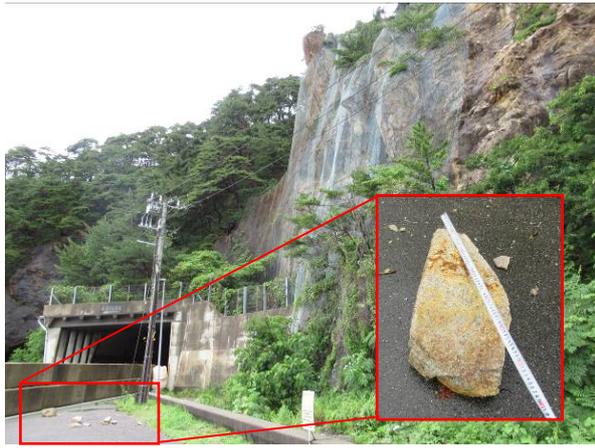
場所 : 弘法トンネル南側坑口付近  
被害状況 : 50cm 程度の落石(花崗岩)が散乱している。供給源は上部の岩盤露頭(勾配 80 度程度)。
