茨城県の橋梁の被害

(常陸太田市およびひたちなか市周辺)

株式会社エイト日本技術開発 構造事業部 東京支社 構造部

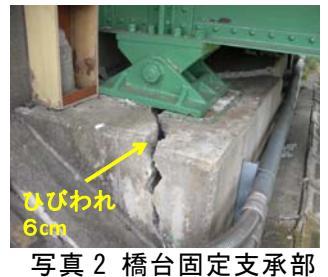
写真1 全景

機初橋は写真1~4に示すとおり、大規模な慣性 力の作用によって、固定支承部の橋座面にひびわ れ損傷が発生し、上部工の移動に伴う遊間異常が 生じていた。

橋体工の損傷は見受けられなかったが、橋座面 の損傷を受けて通行止めとされていた。

ひびわれの原因は、設計年次の古い橋梁である ため、橋座面の耐力不足と考えられる。

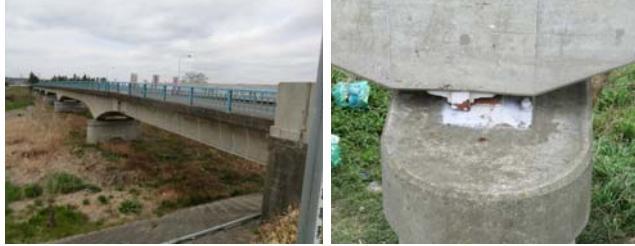
写真5 全景

里川橋は**写真**6に示すとおり、大規模な慣性力 の作用によって、固定線支承の脱落が発生し、こ れによって遊間異常が生じている。

支承が複数個所損傷しており、写真7のとおり 橋台に対して橋軸方向に 5cm、直角方向に 9cm と 大幅なずれが確認され、通行止めの状態であった。

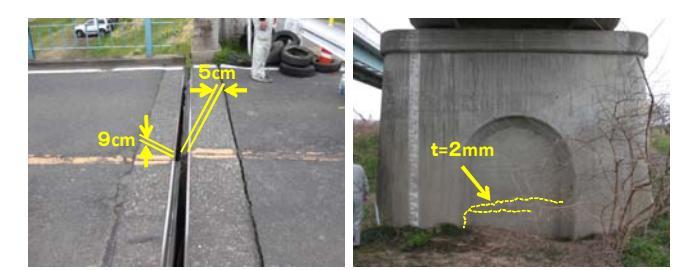
写真7 伸縮装置ゴム破断 写真8 隔壁ひびわれ

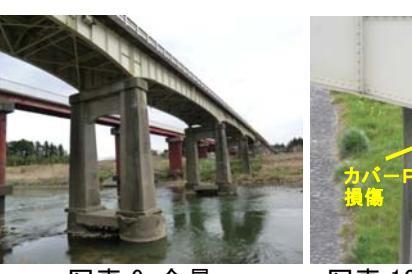
写真9 全景

幸久橋は写真 9~12 に示すとおり、大規模な慣 性力の作用によって、ピン支承部が損傷し、上部 工の移動に伴う遊間異常が生じていた。

橋体工の損傷は見受けられなかったが、支承の 損傷を受けて通行止めとされていた。

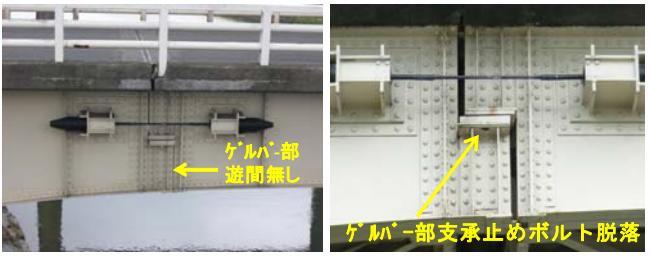
写真 11 遊間異常

写真 12 支承部損傷

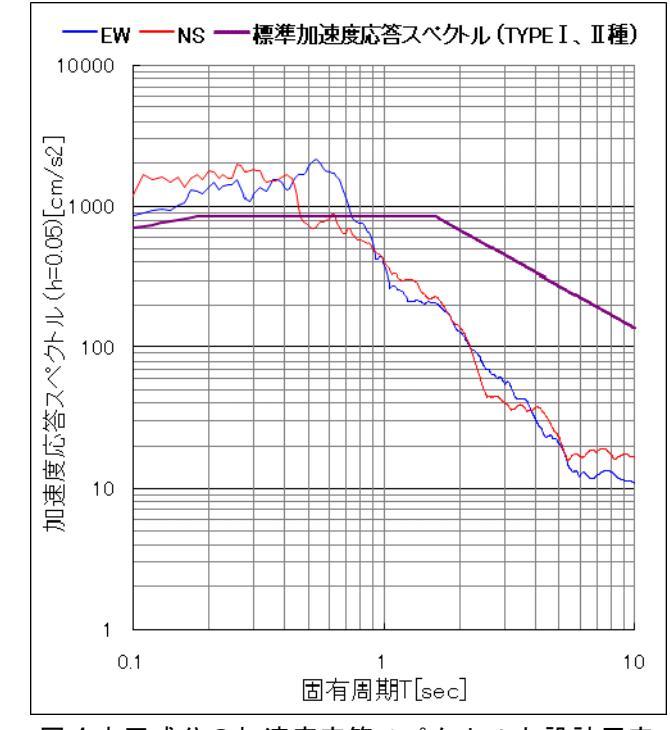
図4水平成分の加速度応答スペクトルと設計用応 答スペクトルの比較 【H14道示V編、TYPEI】

- ・短周期区間(固有周期 0.7sec 以下)では、標準 加速度を超過しており、レベルⅡ相当と考えら れる。
- 0.7secを境に加速度は下がり、1.5sec程度では レベル1相当まで下がっている。
- ・1 質点系の構造(単純桁、ゲルバー桁)や橋台 などについては、固有周期が短いことから大き な慣性力が作用したものと考えられる。
- ・計測震度や SI 値が近いことから、隣接する常 陸太田市においても、同様の傾向であったと考 えられる。

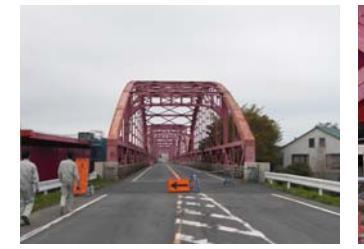
写真 13 全景

湊大橋は写真13に示すとおり、調査時は通行止めとなっていた。写真14~15に示すとおり、復旧作業が進められており、詳細の確認に至らなかった。

作業中の支点上では、応急処置として桁連結工が 設置されていた。他の橋同様、支承及び橋座付近 が損傷したため、桁を連結し、ベントによる仮受 けをしていたと考えられる。なお、現在は通行規 制が解除されている。

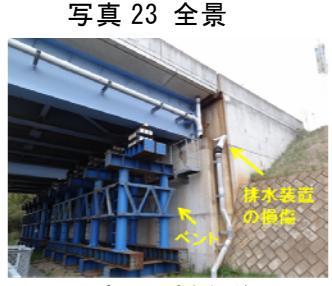
橋梁本体に大きな損傷は見受けられなかったが、 中間橋脚付近では破断したボルト(写真18)を発 見した。支承付属物の部材と考えられる。端支点 部(ひたちなか IC 側)では、伸縮装置の排水装 置部の損傷(写真19)と桁の仮受状況(写真20) を確認した。下部工については、激しい液状化と 地盤沈下にさらされたことを確認した(写真 21、 22)。

写真 22 地盤沈下跡
