港湾・海岸の被害と対策の進め方

株式会社エイト日本技術開発 河川・港湾事業部 中国支社

河川・砂防施設の被害と山火事

阿武隈川・鳴瀬川・北上川の被害

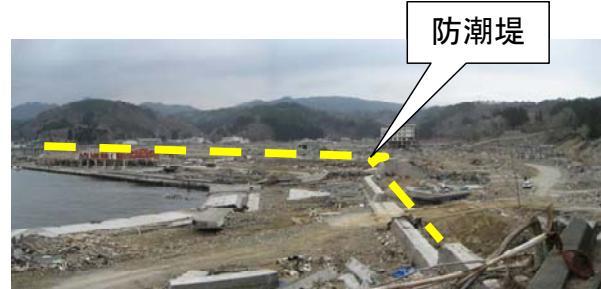
当地は過去の明治三陸沖地震、昭和三陸沖地震等 でも津波被害を受けていることもあり、海面上 10m の高さの防潮堤をエックス字に約 2.5km 整備してい た。しかし、これを越える津波が来襲したため防潮 堤は転倒し堤内地も大きな被害を受けた。

写真1 破堤箇所全景 (防潮堤は押し波、引き波双方で転倒)

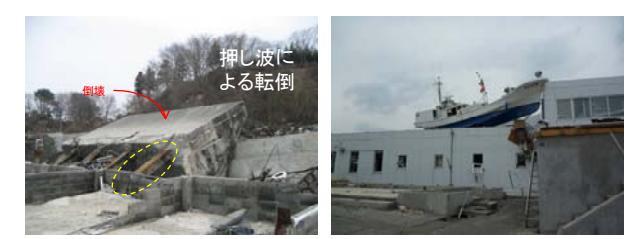
両町とも漁港施設、防潮堤が破壊され、堤内は壊 滅的な被害を受けている。

写真2 防潮堤破壊と堤内の様子

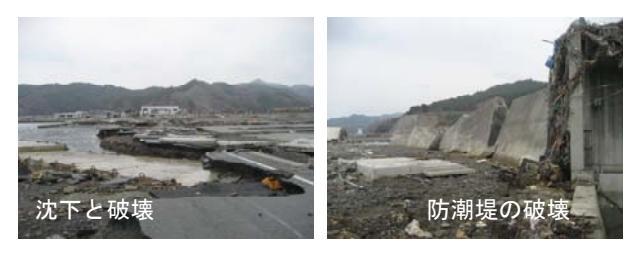
写真3 岸壁部と防潮堤の破壊状況

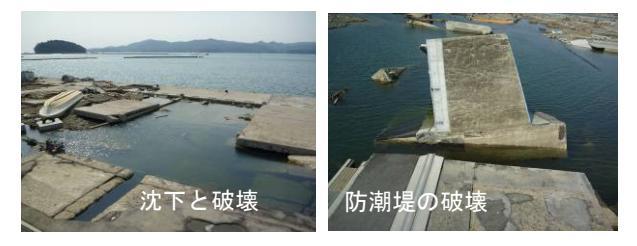
報道等で町全体が壊滅的な被害を受けたが、岸壁、 防潮堤等、海際の施設も破壊・転倒・沈下を確認した。

写真4 岸壁部と防潮堤の破壊状況

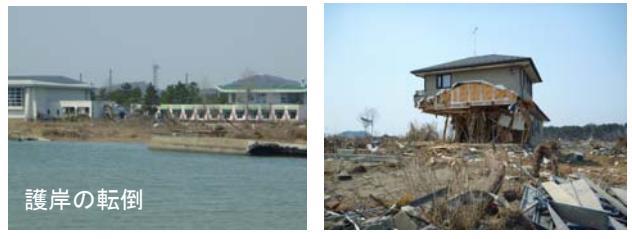
護岸が背面から津波を受けた地域である。護岸は転 倒し、速い流れにより木造家屋は破壊されている。

写真5 護岸の転倒と木造家屋破壊の状況

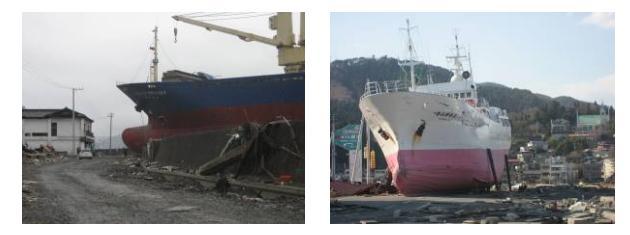
港湾・海岸付近においては、津波によって多くの 船舶・車・コンテナ等が漂流して港湾施設に衝突し たり、陸上に乗り上げるなどの被害が発生している。 また、港内に破壊された家屋や車等が沈没して港湾 機能に支障が生じている。

写真6 打ち上げられた船舶(釜石港、気仙沼漁港)

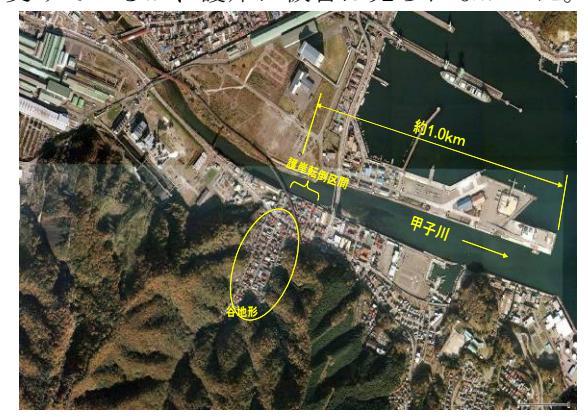
写真2 甲子川 河口~1kmの空中写真

る区間である。転倒の原因は、(写真 2) に示すように護岸背後の地形が谷地形となっており、遡上した津波の引き波が集中したことにより破壊したと考えられる。

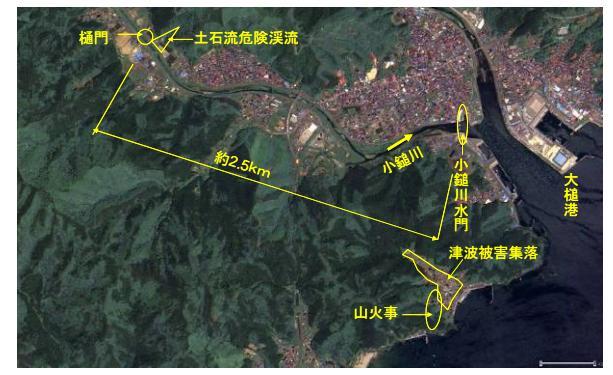
写真3 小鎚川 河口~2.5kmの空中写真

二級河川 小鎚川の津波遡上域には河川内にゴ ミ等が残置されており、河口から約 2.5km付近 まで遡上したことが窺われる。(写真 3)

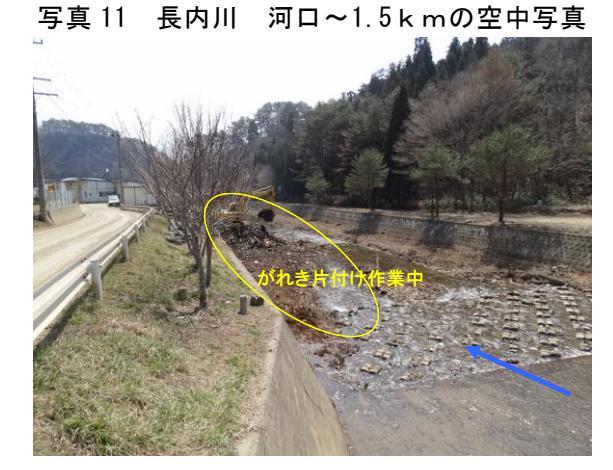
津波の影響は、河口から約 1.3kmのところま で及んでいるが、護岸天端を越流していないため 河川施設及び砂防施設に損傷等は見受けられない。 (写真 12)

写真 12 長内川 河口から約 1.3 k m付近の護 岸の状況(護岸被害なし)

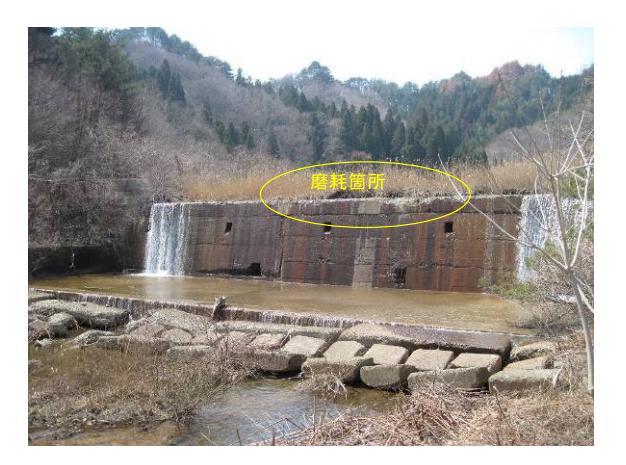
河口から 1.5km地点の床固工は、震災の影響 よりむしろ土砂が混入した流水による磨耗が進行 している状況である。(写真 13)

写真 13 長内川 河口から 1.5 k m 地点の床固 エの状況 (流水による磨耗あり)

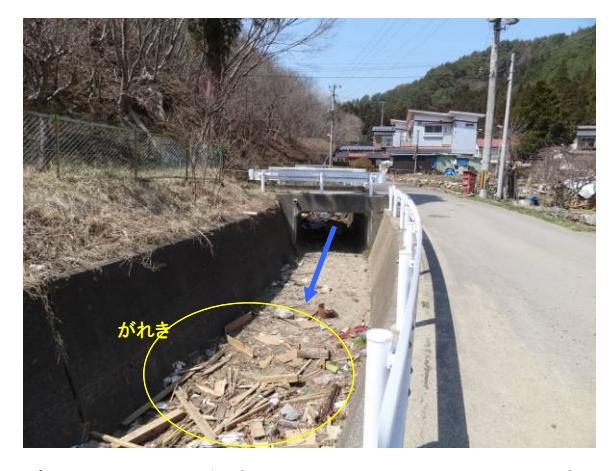
同じく右支川で河口から 1.0km付近には、が れきの残存が確認でき、津波の遡上痕がわかる。 流路工にも被害は見られない。(写真 15)

写真 15 長内川右支川 河口から 1.0 k m地点 の流路工の状況 (流路工には被害なし)

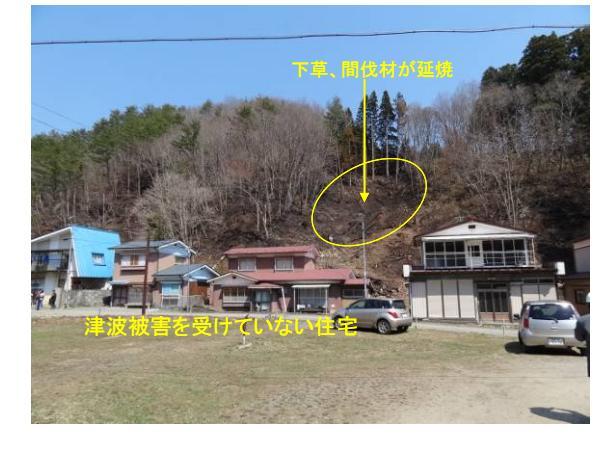
長内川右支川の河口から 1.0km付近の左岸に は、津波被害から免れた住宅がある。しかし、住 宅の裏山は山火事が発生していた。(写真 16)

写真 16 津波被害を受けていない住宅の裏山火 災状況

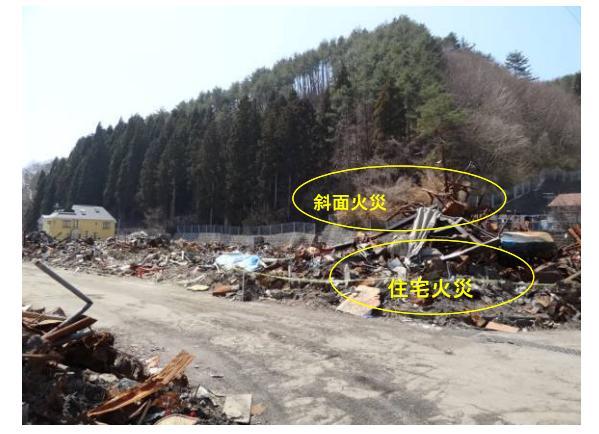
これは斜面の反対側が長内川本川の河口から 1.0km付近であり、津波の被害を受け、住宅火災 が発生したため、裏山に火災が発生し飛び火し延 焼したものと考えられる。(写真 17)

写真17 写真16の反対斜面の火災状況

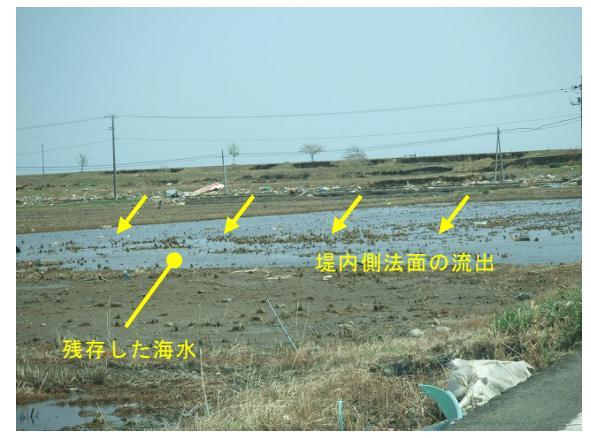
写真1 堤防法面の流出

写真1に河口付近(亘理大橋の右岸側上流部)に おける堤防被災状況を示す。本地点では、堤防の 堤内側法面が流出・崩壊し、周辺田畑に海水が残 存していた。これは、河川を遡上した津波が堤防 を越流したことによるものと推測される。ただし、 図2に示す河口部から4kmの範囲より上流側の堤 防では、このような被災形態は見られず、津波が 越流した範囲は0~4kmの範囲であったと考えら れる。

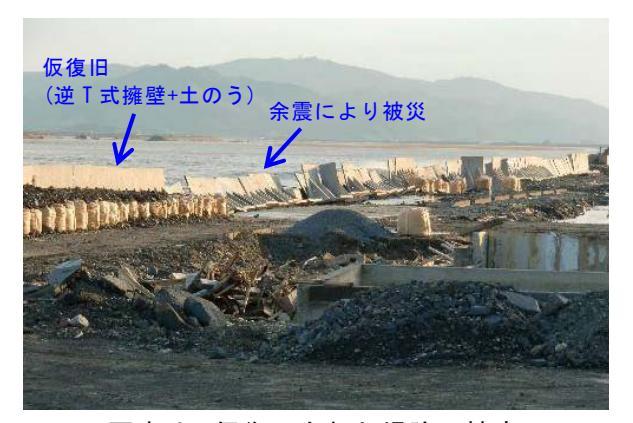
写真4に左岸-0.8k 地点の状況を示す。本地点で は、津波により堤防が決壊しており、調査実施時 点(2011.4.24 時点)では逆T式擁壁および大型土の うにより仮復旧が行われていた。ただし、写真に 示すように、仮復旧された堤防が余震により再度 被災していた。

写真4 仮復旧された堤防の被害

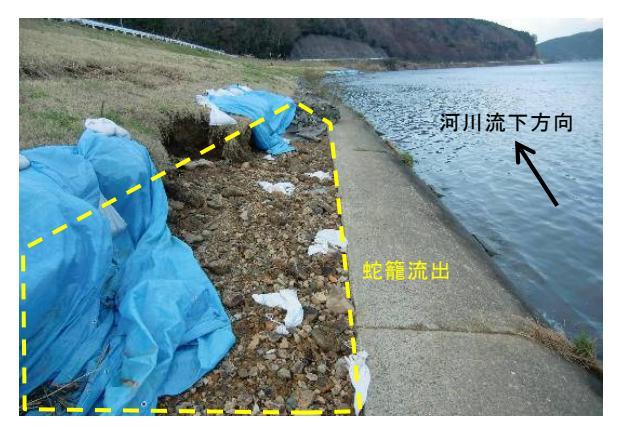
写真5に左岸10k付近の状況を示す。この地点 まで津波が到達しており、川表側(堤外側)の法尻 部に設置されていた蛇籠が流出していた。また、 瓦礫もこの付近まで達していた。

写真5 堤防法尻部(堤外側)の被災状況

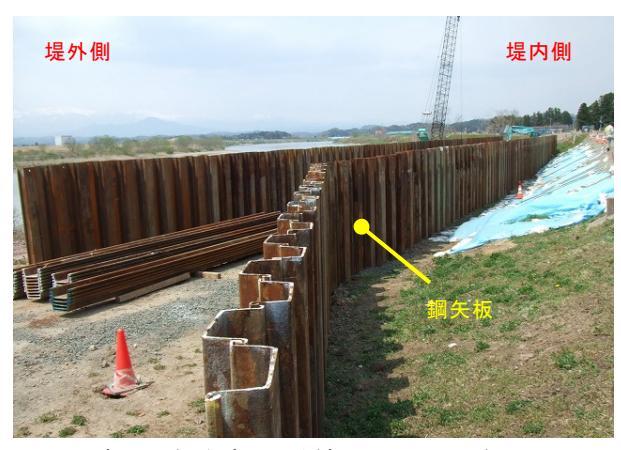
写真 6~写真 8 に阿武隈川右岸 22.0k 付近にお ける被害状況を示す。本地点は、震災直後に緊急 復旧箇所として指定^のされており、調査実施時点 (2011.4.26 時点)では、鋼矢板二重締切りによる仮 堤設置によって応急復旧が実施されていたため (写真 6)、詳細な被害状況は現地では確認できなか った。写真 7 は震災直後の状況^のであるが、堤体 にすべり破壊が生じたというよりは、全体的に堤 体が潰れた(沈下・流動した)ような破壊形態であ

写真6 鋼矢板二重締切りによる仮堤

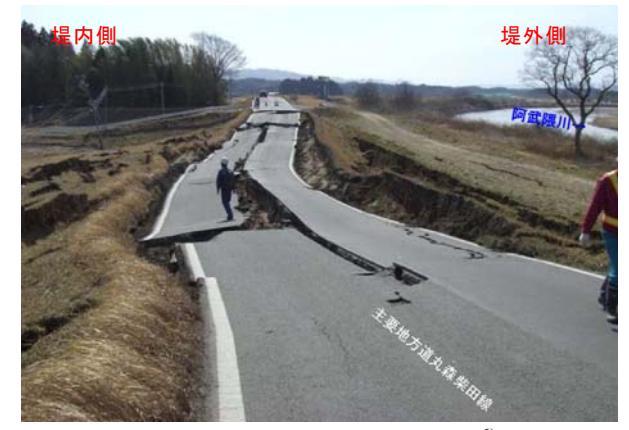
写真7 震災直後の被災状況 ⁶⁾

る。この破壊形態から、本被害は堤体直下の基礎 地盤の液状化が原因である可能性が高いと考えら れる。

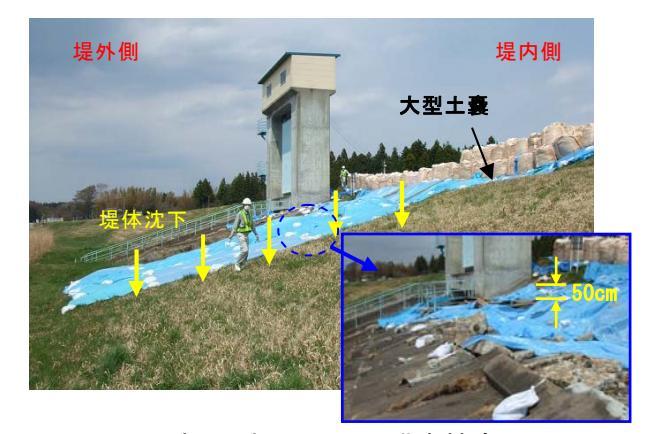
写真8 樋門周辺の護岸被害

また、本地点から 200m 程度上流側に樋門(1970 年竣工、基礎は建設年代から杭基礎構造であると 推定される)がある(写真 8)。ここでも地盤の液状 化に伴うものと見られるが、堤体が沈下し(門柱基 部で約 50cm 沈下)、護岸ブロックが損傷していた。 樋門については、目視可能な範囲で門柱・操作台 を調査したが、特に変状はなかった。

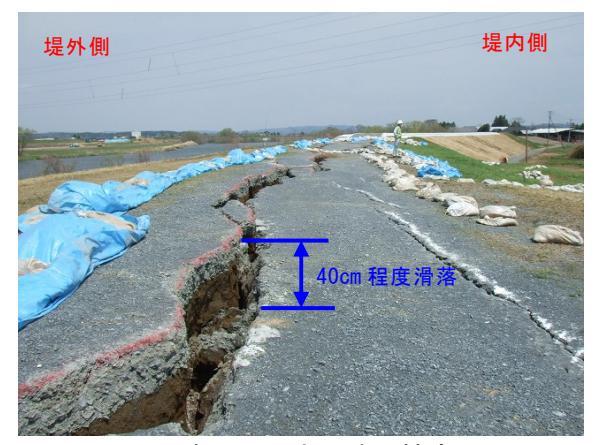
写真 9~写真 11 に鳴瀬川左岸 11.1k における被 害状況を示す。堤防天端において 40cm 程度の段 差(滑落跡)、堤内側の法面では堤体縦断方向に開 口亀裂(開口幅約 20cm)が複数箇所に確認された。 堤体法尻部では、堤体が孕み出し、柵が道路方向 に押し出されていた。

写真9 堤防天端の被害

堤体直下地盤が液状化したものと考えられる。こ れにより、液状化した地盤が地盤高の低い堤内側 へ側方流動し、このような被害に至ったものと推 察される。

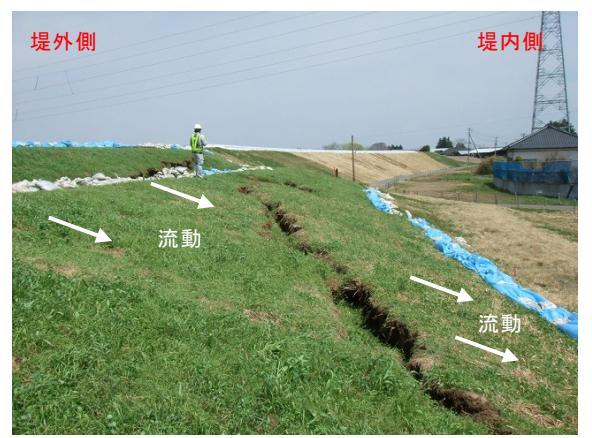
写真 10 堤防法面の被害

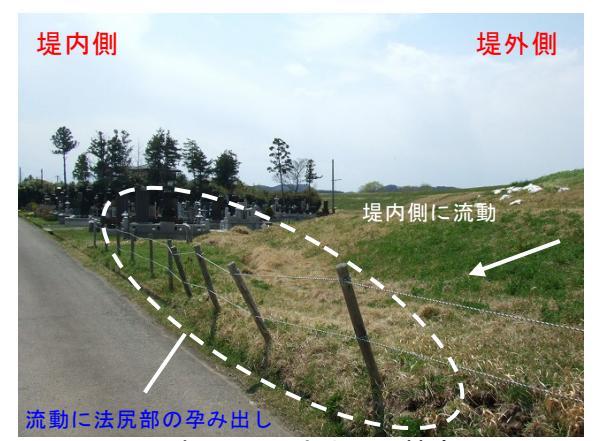
写真11 堤防法尻の被害

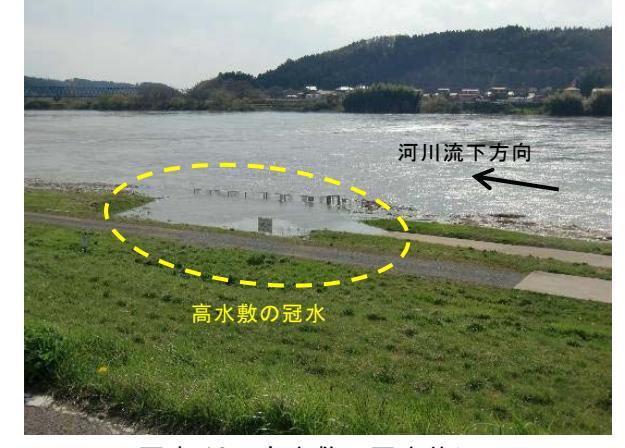
写真 12 に北上川 26.5k 付近の状況を示す。調査 前日(2011.4.23)の大雨(近傍の米山雨量観測所の 24 時間雨量:28mm)¹⁾で河川水位が上昇し、一部 の高水敷で冠水している箇所があった。

写真12 高水敷の冠水状況

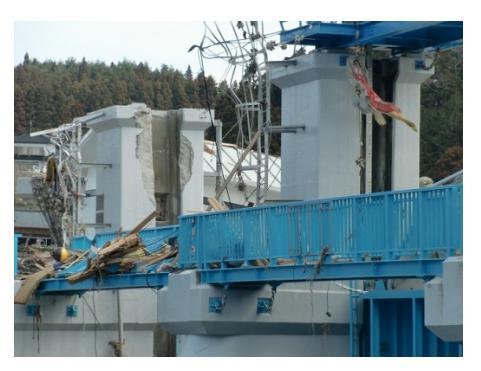
写真3 門柱付近の損傷状況

本施設は3門の水門を有しているが、そのうち の1門が流出しており、同じ箇所の操作橋も上流 側に落下している。写真3に示すように、戸当た り部の上部でコンクリートが欠損しており、津波 襲来時に巻き上げられていた門扉が津波により押 し流される際にゲートの主ローラーから大きな荷 重が作用してコンクリートが破損したと考えられ る。操作橋にはチェーンタイプの落橋防止装置が ついているが、門扉が流出した箇所については津 波により定着部から引き抜かれてしまっている。 操作橋直下に門扉があり、津波の波力が操作橋に 伝わりやすい状況になっていた(操作橋の下を水 が通り抜けず、せき上げのような効果により波力 が操作橋に作用した)と考えられる。

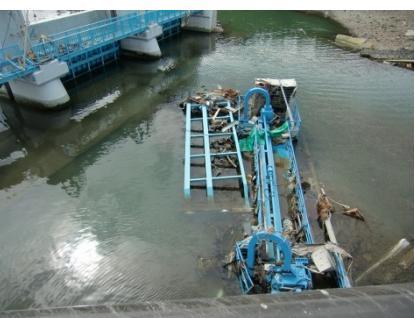
写真4 水門と操作橋の流出

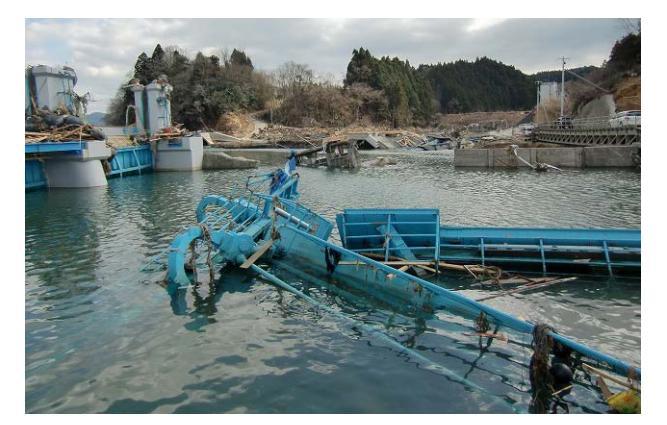
もう一つの被災事例として水尻川河口付近の防 潮水門を挙げる。写真5および写真6は被災前後 の水門の状況である。さきほどの事例と同様に、 上部にあった操作橋が流失している(写真7)。門 扉は全て残存していたが、戸当たり部を確認する と、主ローラーが戸当たりコンクリートに衝突し たと思われる痕跡が確認できた。門扉が津波によ り押され、主ローラーと戸当たりが激しく衝突し たと思われる。

写真7 操作橋・管理橋の流出

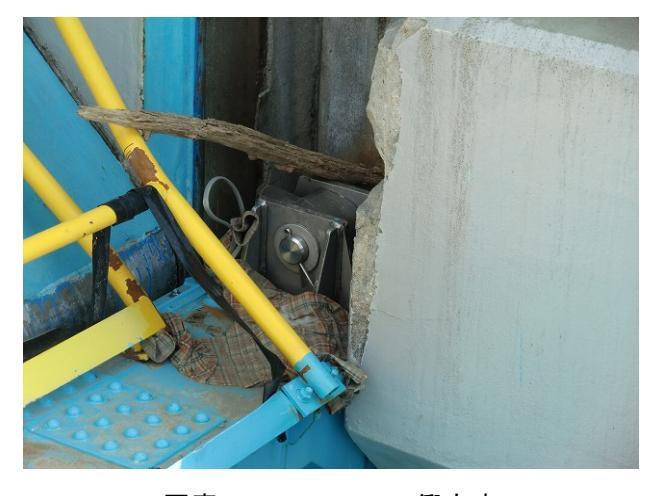
この戸当たりコンクリートについては、FEMに よる解析で、かなり大きな津波力が作用しても損 傷が限定され致命的な状態にはならないことが他 施設における検討で確認できている。今回挙げた 施設についても、設計時の想定以上の荷重が作用 していたと思われるが、戸当たりコンクリートの

写真8 ローラーの衝突痕

損傷が限定的であったのは解析結果とよく整合しているといえ、設計上NGであったとしてもそれが直接機能消失にはつながらないと考えられる。

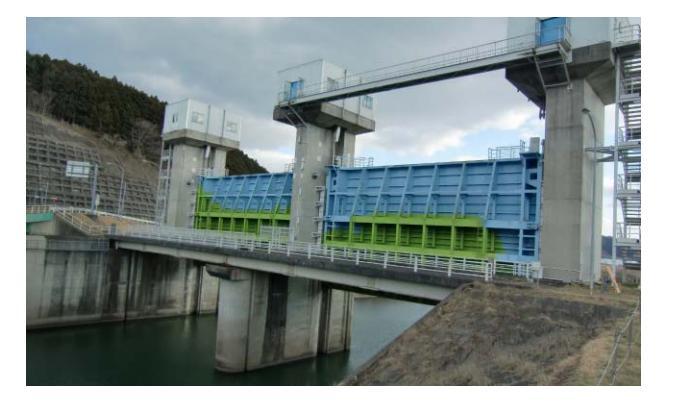
写真9は南沢川水門の被災後の外観であるが、 二径間の片側で上部の操作橋が撤去されていた。 支持金物に切断したような痕跡が見えることから (写真10)、地震後に不安定になっていたものを 切断・撤去したと考えられる。撤去された操作橋 は管理橋上に保管されていた(写真11)。門柱に も若干のコンクリートの損傷が認められたが、い ずれも付属物とのとりあい部に生じており、構造 物本体の振動が原因では無く、付属物との振動周 期の差に起因するものと思われる。以上のように、 構造本体には大きな損傷は生じておらず、付属物 の損傷が目立っていた。

写真9 南沢川水門

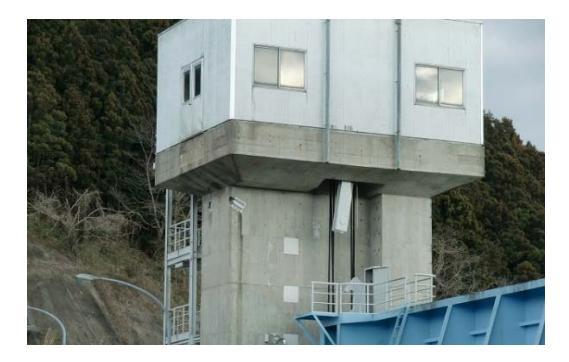
写真10 操作橋支持部の損傷

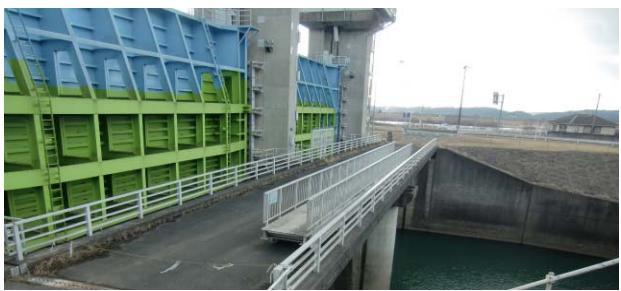
写真11 撤去された操作橋

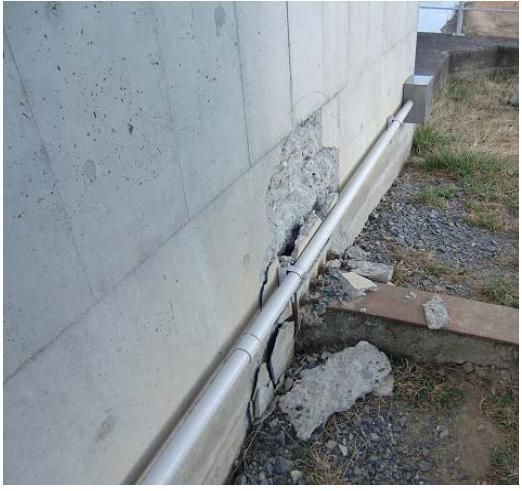
写真12 門柱基部のひび割れ 3. 重力式ダムの被害 3. 1 被害の特徴

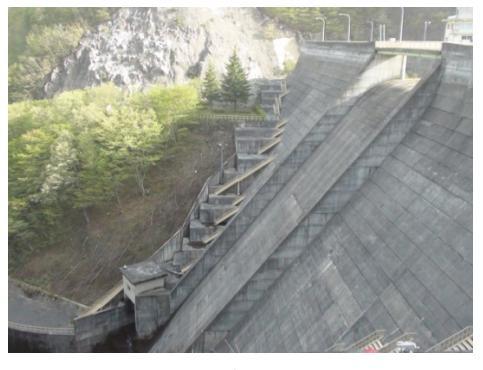
堤体の被害例として岳ダムを挙げる。当該ダム の堤体軸線は2カ所で折れ曲がっているが、そこ にひび割れや目地の目開きが生じており、構造的 な弱点となっていたと考えられる。堤体下流面に はところどころコンクリートの剥落が確認された。 管理事務所の方の話によれば、堤体の漏水量は地 震前後で変化していないようであり、上記のよう な損傷は認められたものの、堤体の健全性は保た れていると考えられる。

写真13 岳ダムの堤体下流側

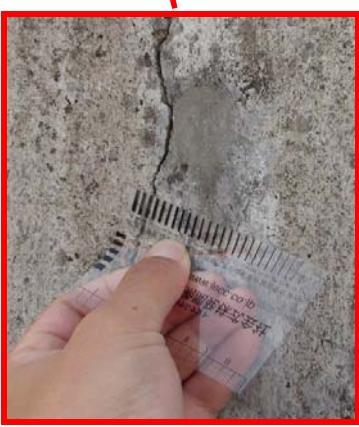
写真15 堤体のひび割れ

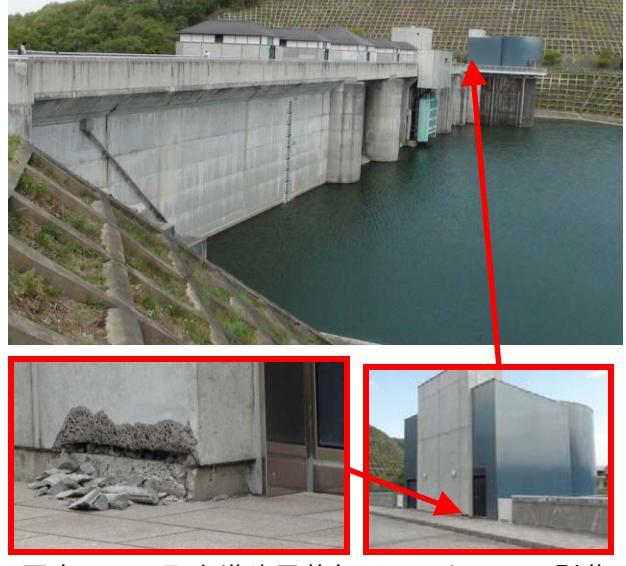
取水塔建屋については、堤体天端での本体との 取り合い部であり、堤体によって取水塔が大きな 加速度で振動させられた結果であると思われる。

写真16 取水塔建屋基部のコンクリート剥落

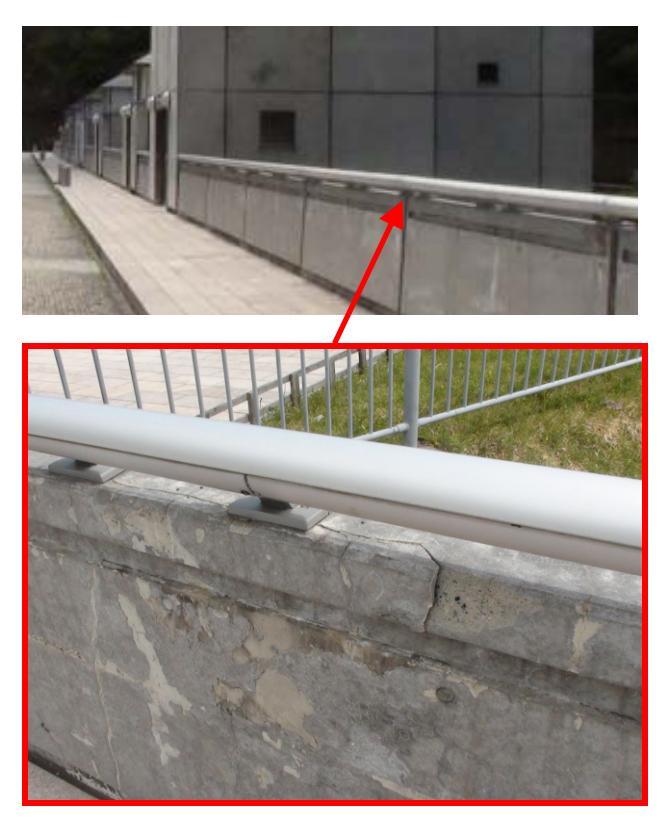
写真17 堤体天端の高欄のひび割れ

同様な理由から、堤体天端にある高欄にも鋼製 手摺とコンクリート壁の接合部付近でひび割れが 多数生じていた。堤体はレベル2地震動相当の荷 重に対しても大きな損傷は生じないが、付属施設、 特に耐震設計をしていないものについては損傷を 生じる可能性が高く、場合によっては機能面で大 きな支障を生じる可能性があるといえる。

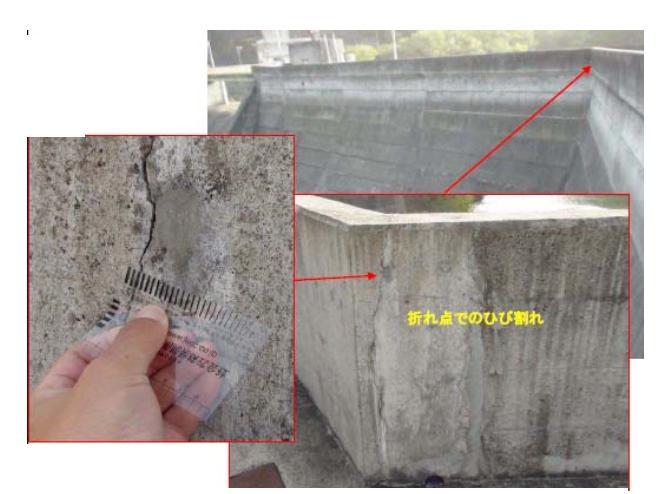
ダム堤体本体は、ダムの機能に影響を及ぼす ような被害はなく、図2に示すように堤体軸線 折れ点、堤体目地、打継目でのひび割れ、目開 きなど構造変化点での損傷が見られた。

図2 岳ダムでの構造変化点での損傷

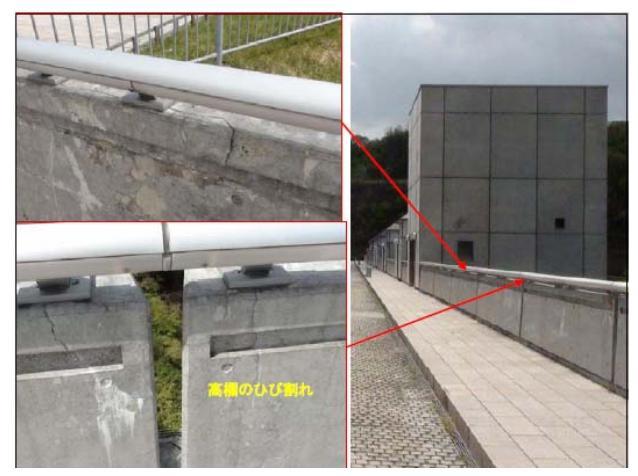
一方、付属構造物の被害は、一体型取水塔建屋、 図3に示す管理橋高欄の損傷であった。一般に重 力式ダムでは、堤体天端の加速度は基部の3~5 倍になるため、大きな加速度により付属物が損傷 を受けたものである。

図3 三春ダムにおける高欄部ひび割れ

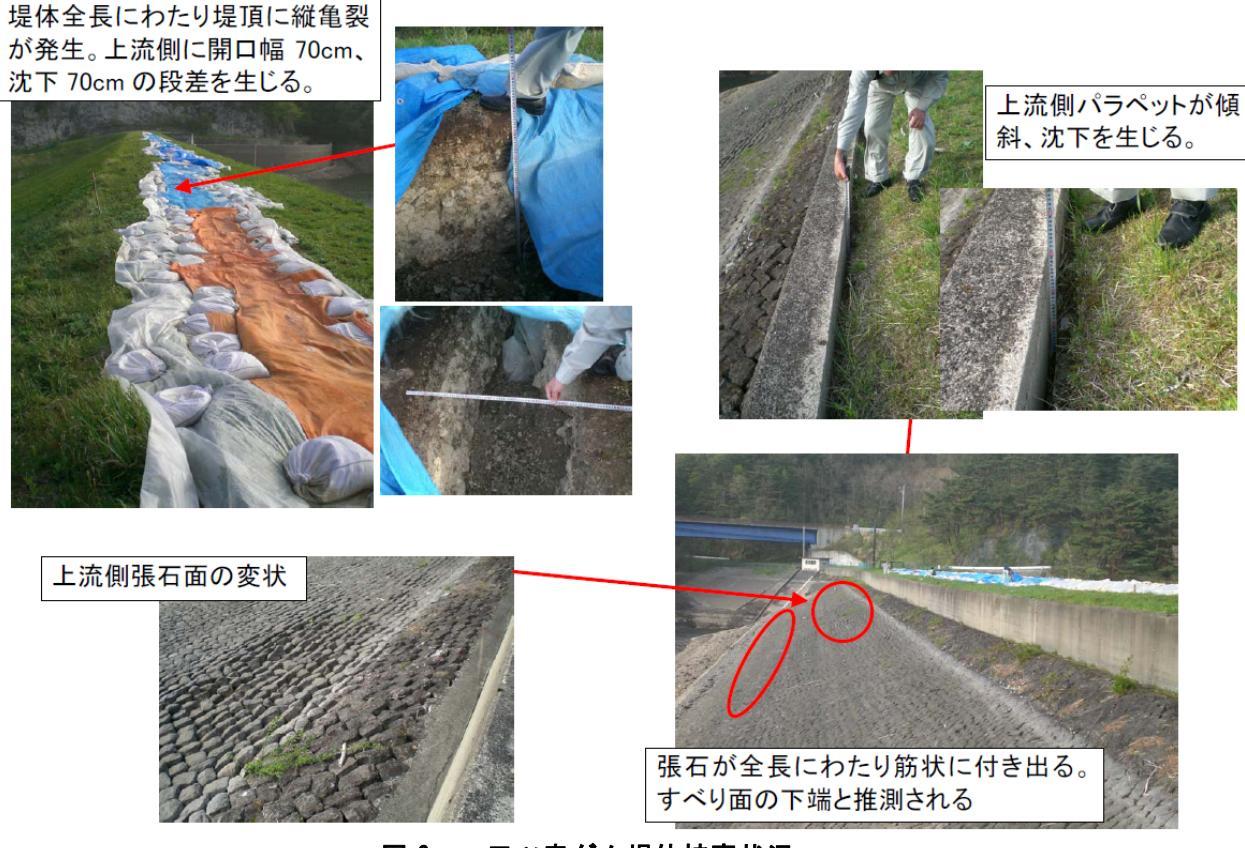
調査の結果、天端と上流面において、大きな変 状が確認できた。その他、右岸余水吐き掘削法面 のモルタルの剥離が挙げられる。 余水吐きや取水設備、およびこれら構造物と堤 体盛土との接合部等については、特に変状は認め られなかった。

クラックの規模は、堤体中央部ほど大きいよう であった。この状況から地震によって、上流側に すべり破壊が生じたようである。この影響は上流 面にも現れていた。上流面の変状は、このすべり を裏付けるべく、表層のリップラップ材が浮上り、 その配列が乱れており、大きく損傷していること が伺える。ちなみに、リップラップ材の浮き上が りは8cm~10cmであった。パラペットの竪壁 そのものが上流側に傾いていた。上流面の低標高 部では、堤体そのものがはらみだしており、これ がすべり面の下端となっているようである。

図6 三ツ森ダム堤体被害状況

今回の地震動の調査結果と併せて、原因究明を 行う必要がある。ダム天端で見られる段差から想 定すると、コア部もそれなりに損傷しているもの と考えられる。今後は、先ずコアの損傷度合いを

把握することが大切である。このためには、クラ ックの進展範囲を確実に把握することが重要であ り、クラックに石灰水を流し込み固結を待ってト レンチ掘削を行う目視調査や塩水を用いた電気探 査等を行う必要がある。この結果を踏まえ、上流 側の円弧すべりの検討を行い、被災時の現象を同 定する必要があり、堤体材料の試験を行い、物性 値を確認しておくことが必要である。

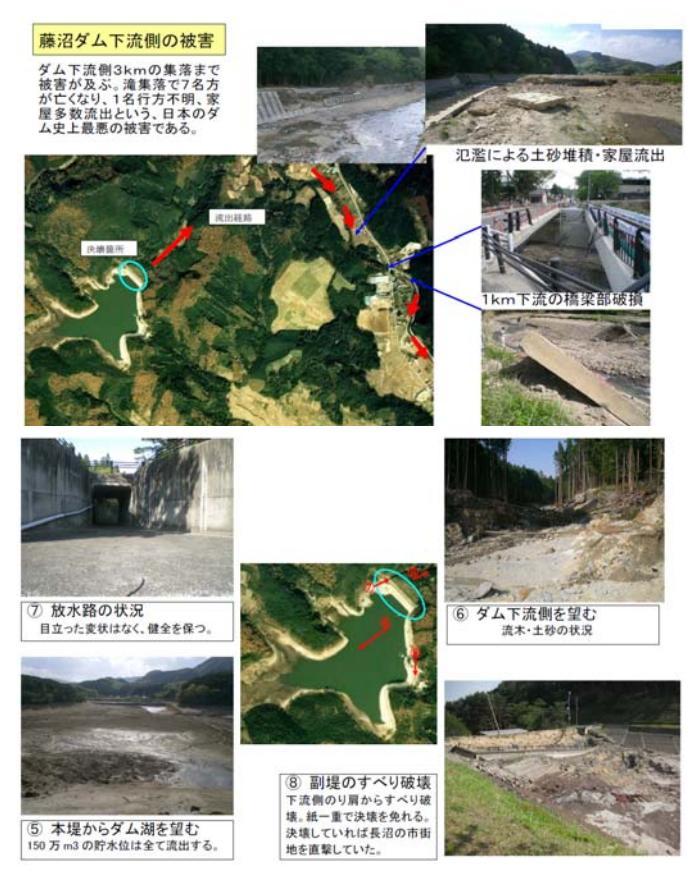
藤沼ダム周辺の被災状況を図9に、ダム堤体の 破堤状況を図10に示す。当ダムは、堤高18.5m の均一アースダムである。アースダムのポイント は、いかに浸潤線を下げられるかという点にあり、 このためドレーン等を配置することが必要不可欠 である。しかし、湖岸の銘板によるとそのような ドレーンは無く、アースダムでありながらグラウ トがなされている。アースダムにおいて、グラウ トすることを前提とすることは考え難い。いつの 時点で、このグラウトがなされたかは定かではな いが、おそらく漏水が激しくなり、やむを得ず、 グラウトにより対処せざるを得なかったものと考 えられる。このように漏水が多いということは、 施工当事、十分な締め固め施工がなされていなか ったことが想定される。

図9 藤沼ダム下流側等の被害状況

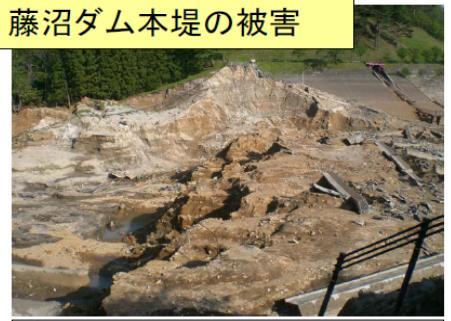
③ ダム軸左岸側から右岸望む 右岸側の堤防は堤長の1/3が全て流出 する。最初の破堤箇所・湖水の集水箇所

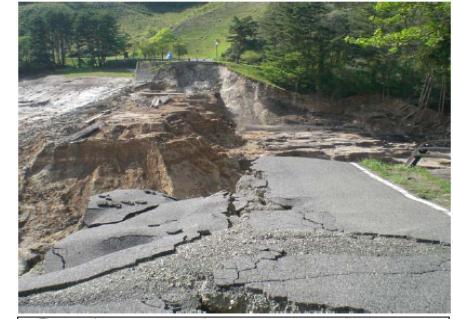
② ダム軸右岸側から左岸望む 左岸側の堤防は残存し、堤体の下流側は 筋状に流水で浸食され、流出する。

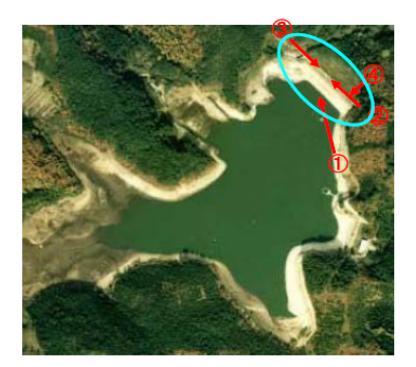
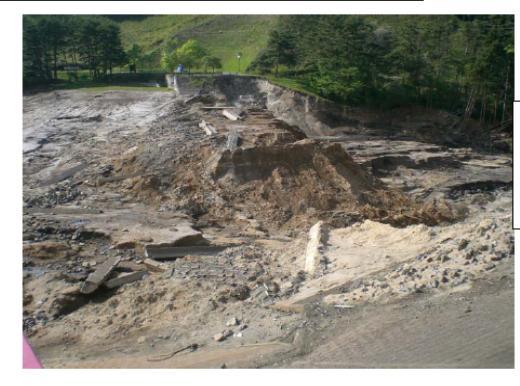
図 10 藤沼ダム堤体の被害状況

ダム破堤遠景
 下流側へのすべり破壊(推定)により
 本堤が破堤する。

と推測される。また右岸側の奥には破堤を免れた 副堤があるが、貯水池側に大きくすべり破壊を生 じていた。この現象は、本堤の破堤が一気に起こ り、急激な水位低下に伴う残留間隙水圧によるも のと推測される。

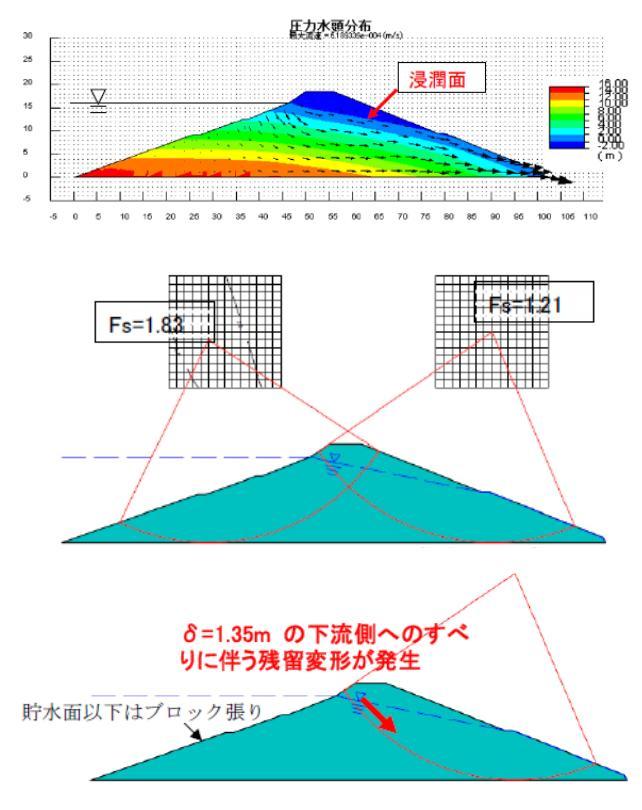
今回の被災のメカニズムとしては、継続時間の 長い地震力によって、先ず上流側ブロック張り上 端を始点とした下流側へのすべり面が発生し、す べりに伴う残留変形が堤高不足を生じさせ、貯水 が集まりやすい右岸側に越流が発生し、浸食とと もに堤体が耐えられなくなり、堤体を押し流した ものと想定される。図 11 は、下記に示す堤体の 状況・目撃者の証言に基づき、破堤メカニズムを 試算した結果である。

堤体材料は現地状況から砂質粘土と想定され、 満水状態での浸潤面、想定されるすべり面とその すべり面に生じる残留変位を算定したものである。

粘着力を持った土質の場合、安全率が最小とな る円弧は、深い大きなすべりが一般的であるので、 本堤右岸よりの最大断面で破堤したものと思われ

図 11 破堤メカニズムの推定

る。これに対し左岸側では、堤体がほぼ水平面を 呈し残っているが、これは、施工時の転圧層沿い に、堤体がなくなったもので、この点からも施工 時の転圧不足が想定される。今後、この藤沼ダム をどのように復旧するのかは、現時点では不明で あるが、従来どおりの利水容量が必要ならば、同 じ規模のダムを建設することになると想定される。 ダムサイト地質から想像すると、アースダムの可 能性は高いが、遮水性の確保には十分留意する必 要があり、5.今後の課題・留意点に示す上流側に コアゾーンを設けた型式が良いと考えられる。

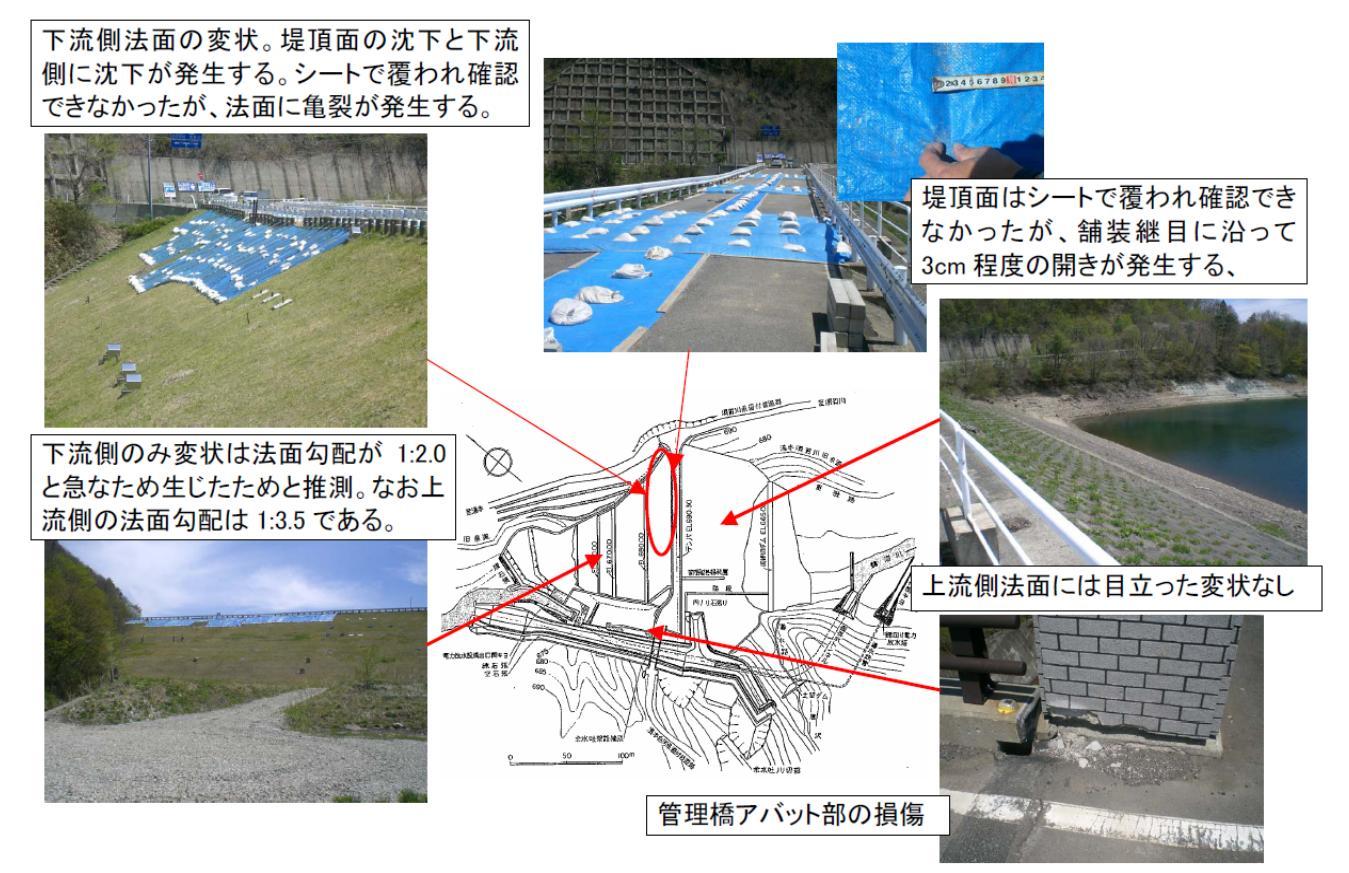
図 13 羽鳥ダム堤体の被害状況

図 13 に被害状況を示す。調査の結果、天端の クラックと、それに伴う下流面、天端高欄、管理 橋アバット部において変状が認められた。余水吐 きや取水設備には、変状は認められなかった。天 端のアスファルト舗装に生じたクラックは、ダム 軸方向のもので堤体の中央部から右岸側にかけて 見られた。ブルーシートが掛けられ、確認できて いないが、クラックの位置は天端の中央に 2~ 5cm の幅で入り、天端幅が 9mと広いため、ダム 軸を境としたアスファルトの施工継目に沿って発 生したものと想定される。他ダムと異なり上流面 の変状は無く、下流面に変状が見られることが特 徴である。下流面の変状は、天端(EL.690.3m) から一段目の小段(EL.680.0m)間の法面に見ら れた。天端の肩からわずかに下流面の法面が凹型 にへこみ、法高の 1/3 程度の高さあたりでわずか にはらみだしている状況であった。この一段目の 小段を越えて、さらに下位標高には影響がなかっ た。天端高欄の天端や基礎部分においてコンクリ ートの剥離が見られた。

地震に伴う下流側への表層すべりによるものと 考えられる。最上段法面に発生したすべりは、最 上段ののり面勾配が1:2.0と、他の法面勾配(1:3.5) に比べ急なため、慣性力によるすべり破壊と推測 される。

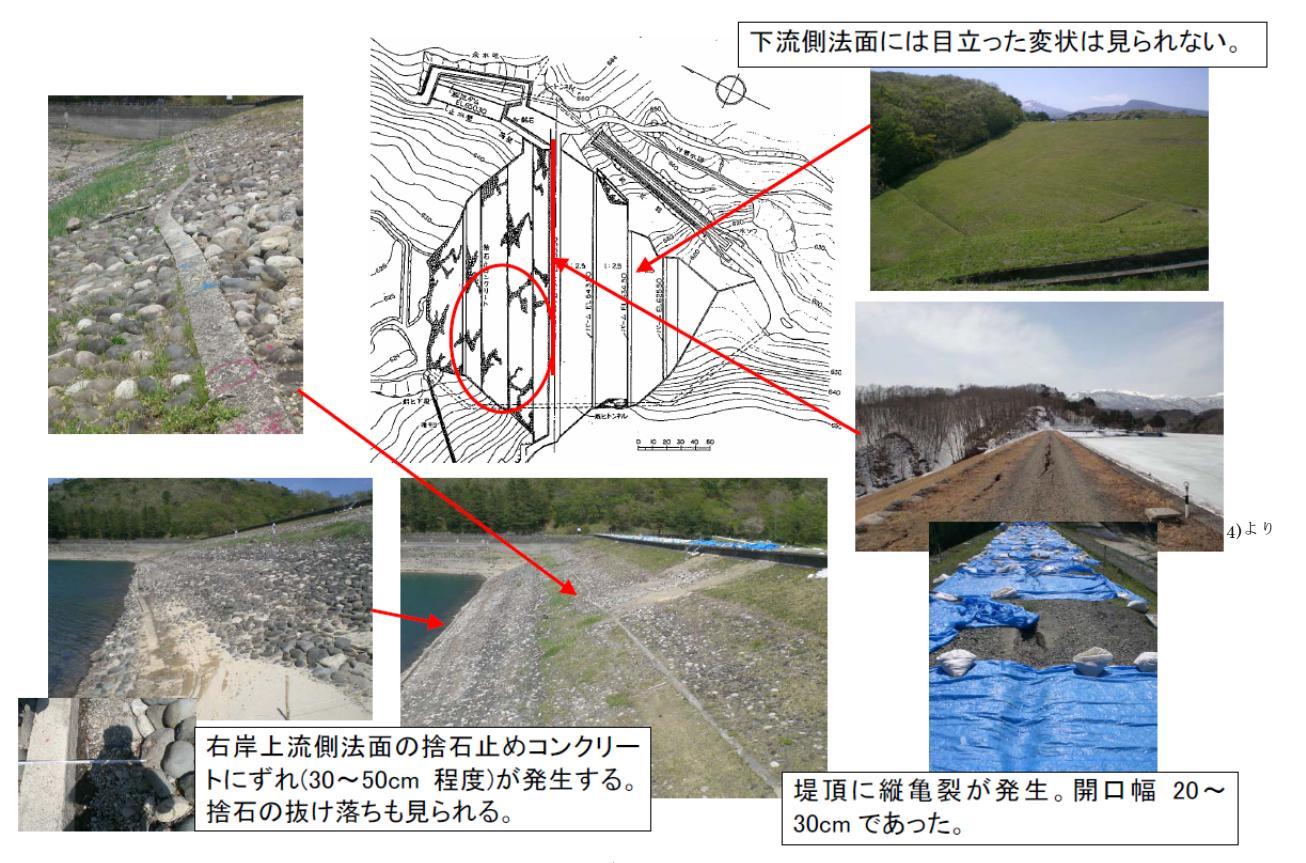
片の欠けや、ブロック積み擁壁へのひび割れ等が 確認できた。天端のクラックは、ダム軸方向に堤 頂全体に及び、クラックの規模は、大きなもので 幅 30~50cm、深さ 50~100cm であった。

このクラックは、数条入っており、一番大きな ものは、天端の中心付近に位置するクラックであ った。このクラックは、コア部まで影響している ものと思われる。農工研の調査では亀裂深度は 3m 以上の可能性があることが報告されている 10%。 上流側へのすべりの影響により、天端のパラペッ トが上流側に押し出されるように傾斜している。 最も顕著にこの現象が把握できるのは、左岸アバ ット部の継目である。上流面の変状は局部的なも のではなく、ほぼ全体におよぶものである。この うち、最も大きい変状は、ダム高が高くなる堤体 中央部で生じており、調査時点の貯水位よりも低 い標高にまですべりが及んでいると推測される。 これは、上流面の波打ち際について堤体を真横か ら望んだ場合、一直線になっていないことからも 伺えた。また、石張材を押さえている基礎コンク リートは、堤体の中央部において法尻方向に大き く凸型に変形している。この変形は、円弧すべの 影響によるものであり、基礎コンクリートの継目

図 15 西郷ダム堤体の被害状況

部でのズレはもちろん、石張材の配列が大きく乱 され、30 c m もの段差が生じている箇所もあった。 4) 原因の推定

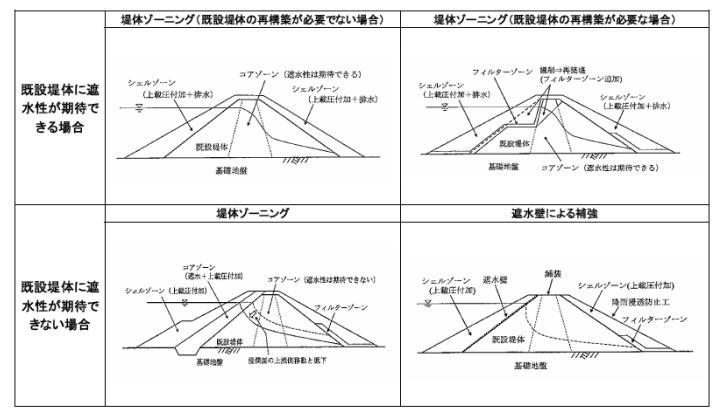
図 20 アースダムの補強概念図

- 被害を受けたアースダムは、河川管理施設等構 造令(1976年)以前に竣工された古いダムであ る。今後、築造年代の古いダム(特にダム設計 基準が制定された1957年以前)や均一型形式 のダムについては、破堤した時の下流域への影 響を踏まえて、現状の安定性を調査し、安定性 が不足するものは補強対策を行うことが急務 である。
- ② 補強対策で留意すべきことは、既設堤体に期待できる遮水性の程度が重要であり、遮水性が不足する場合は堤体補強に加えて漏水対策を併せて行うことが必要である。
