鳥取県中部の地震による直後の被災状況

防災保全事業部 中国支社／災害リスク研究センター

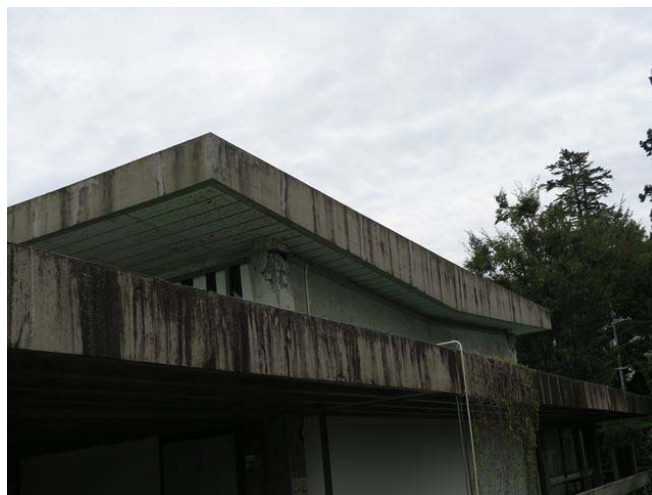
市役所では給水活動が行われていたが(写真2.7)、地元の方によると、断水が解消されたところでも、水が濁っていて飲料水として使えないとのことであった。

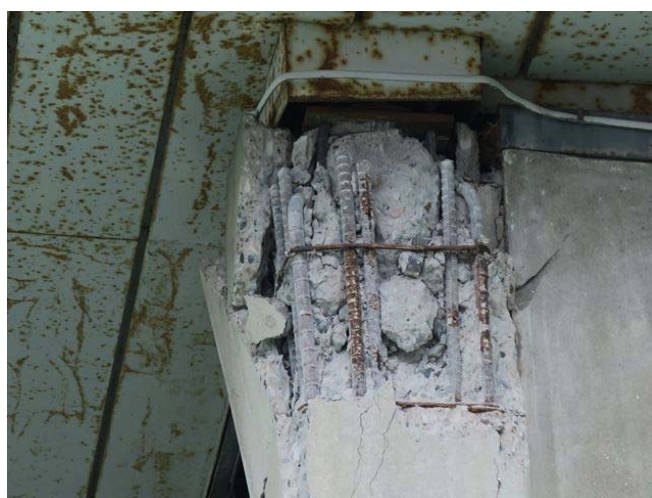
写真2.1 K-NET倉吉(TT004)及び倉吉市役所庁舎

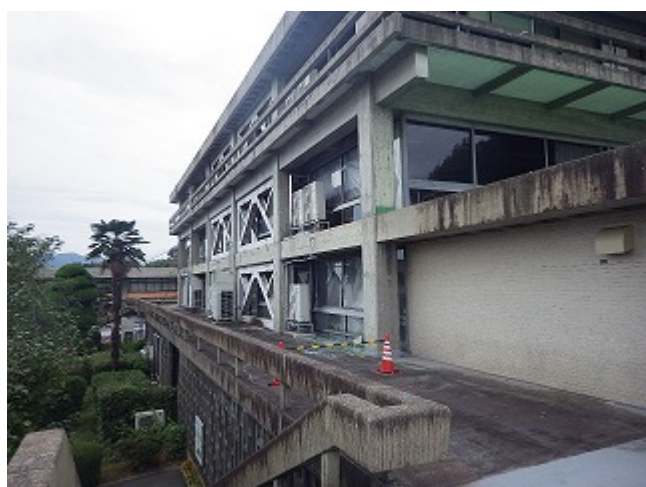
写真2.2 倉吉市役所庁舎窓ガラスの破損

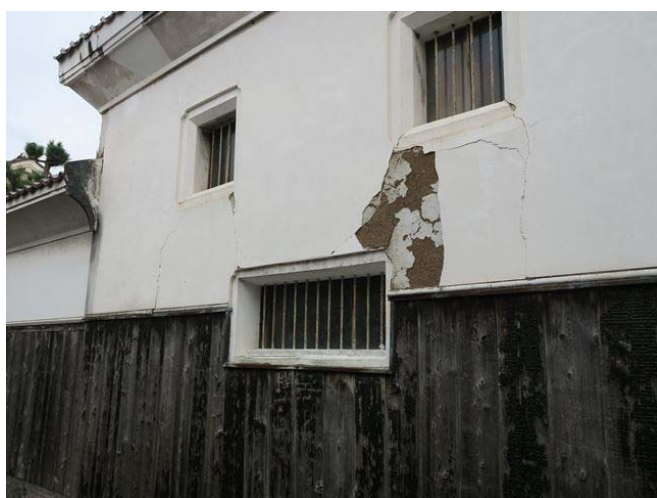
(b) 窓枠周りの亀裂およびはがれ
写真2.5 白壁土蔵群の壁の損傷

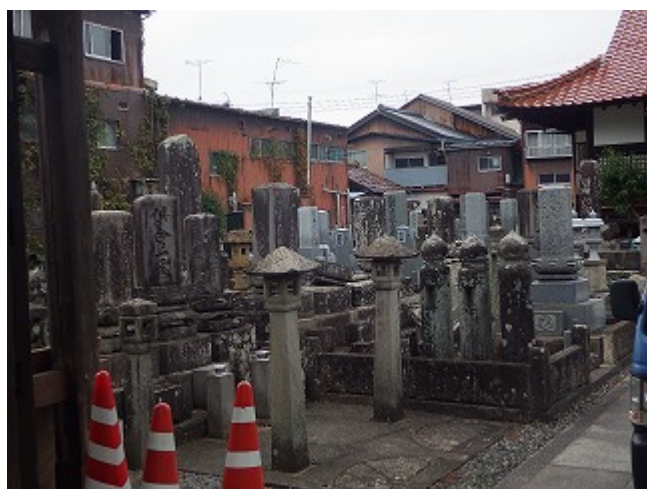
巖城橋の北側には田内城跡があり、その麓には巨大な岩に念仏が刻まれた岩阿弥陀があるが、その横の釈迦堂が落石により潰れていた（写真2.12）。

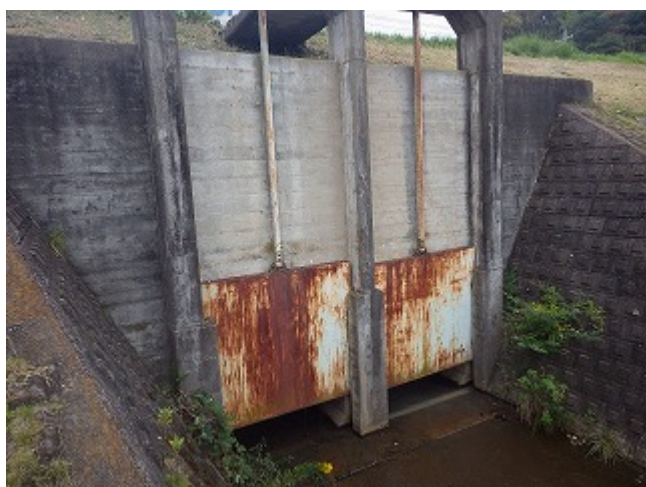
写真2.9 近傍の樋門（名称不明、損傷なし）

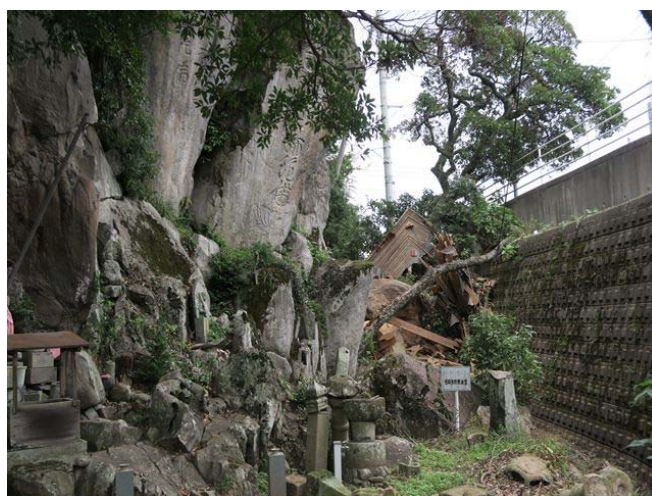
写真2.12 田内城跡（落石、釈迦堂の崩壊）

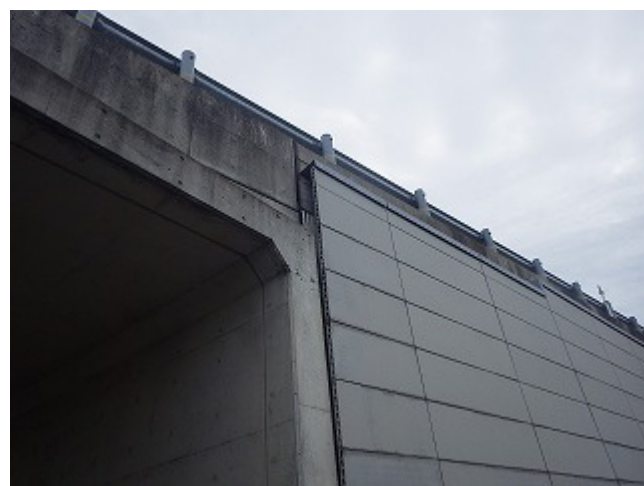
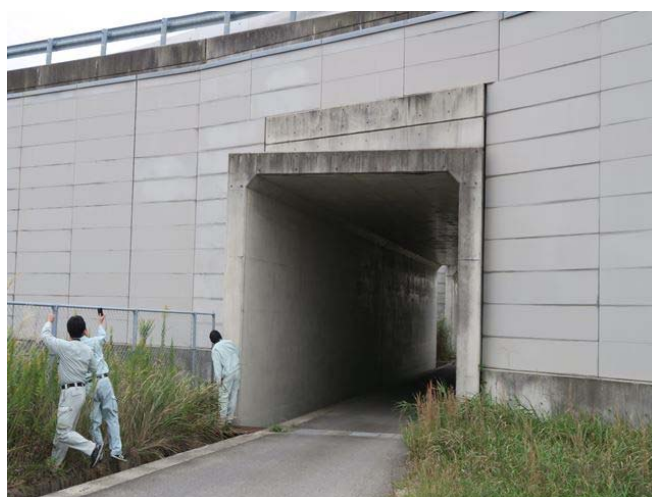
写真4.6 EPS擁壁パネルのずれ、開き

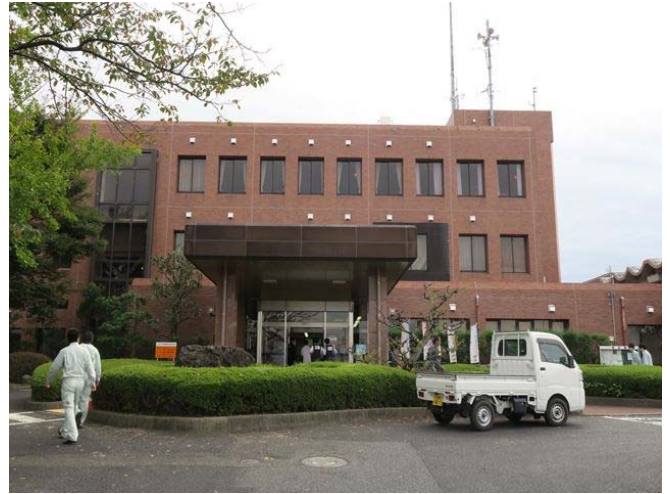
由良川沿いの住宅では、ブルーシートに覆われた屋根が散見された。役場から300m南東の六尾北団地では、周辺と比べるとブルーシートで覆われた住宅が多かったが(写真5.5)、調査時には、ブルーシートが順次配布されている状況であったことから、必ずしもここに被害が集中していたのかどうかはわからない。

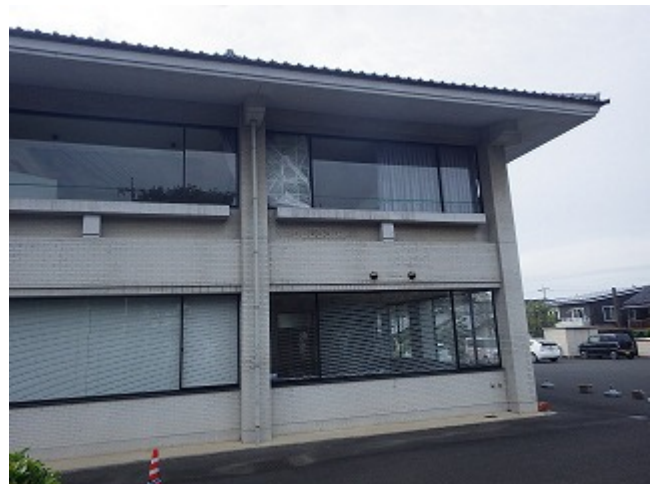
写真5.3 北栄町商工会館窓ガラスの破損
