## 津波からの避難

株式会社エイト日本技術開発

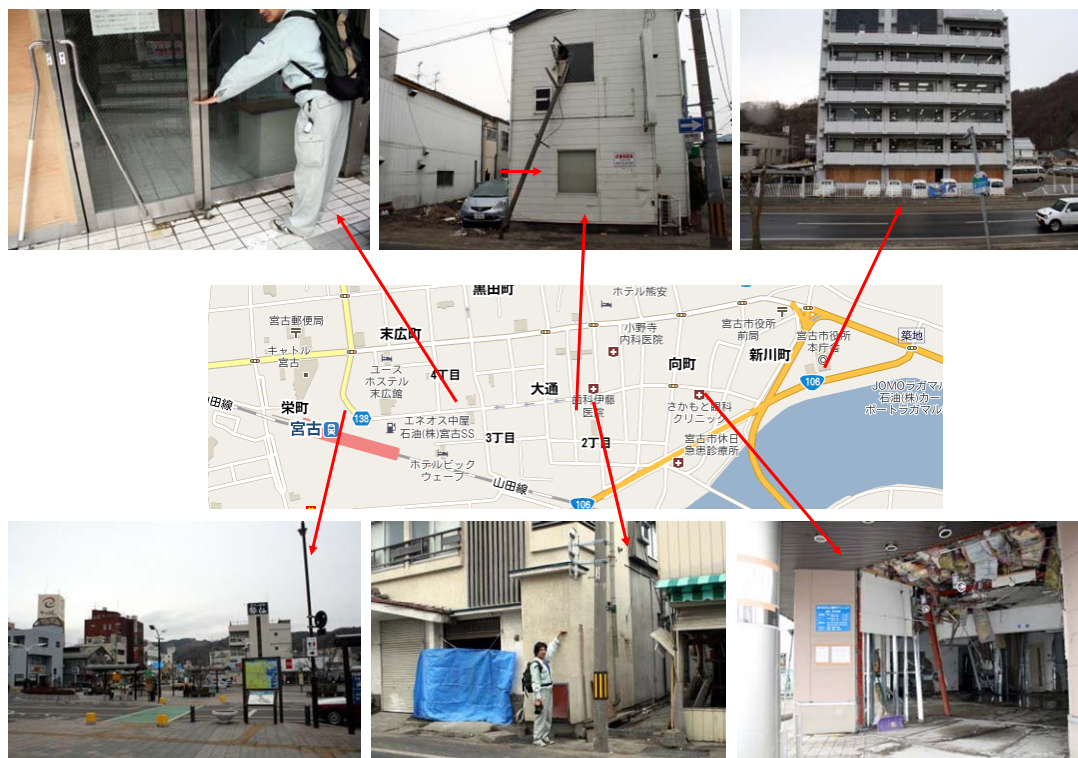
図2 宮古市中心部の概況（地図は Google より）

宮古市中心部は港から少しずつ標高が高くなっていく。住宅地の多くは浸水域より奥にあり、浸水エリア内でも形をとどめているものが多かった。図 2 は宮古駅から市役所付近まで、徐々に浸水高さが変化する様子を示したものである。調査をした 4/11 には、宮古駅前では、電力は復旧しており、既に飲食店も営業を再開していた。その後も、中心部では順調にライフラインは復旧している。市役所は閉伊川に近く、防波堤を津波が乗り越える映像などが捉えられている場所であるが、1 階が使用不能となったものの上階は使えている。

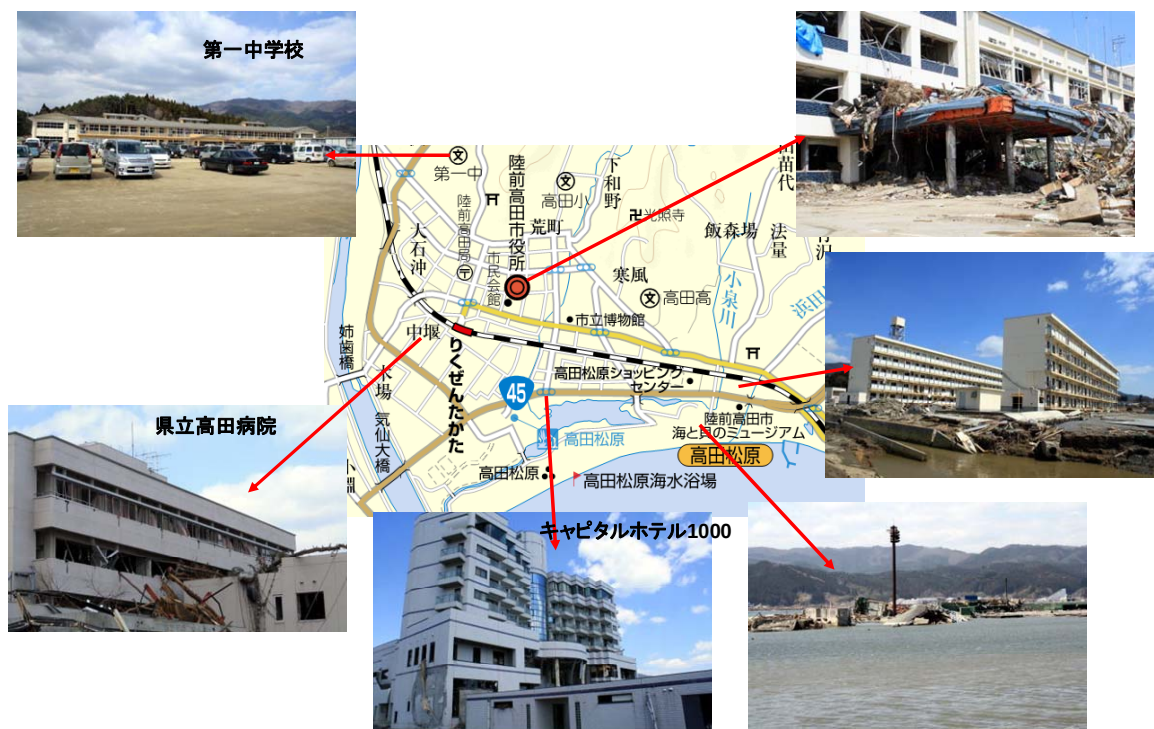
図3 陸前高田市の概況（地図は AlpsMap より）

15m を越える津波が襲い、海岸から遠く離れた市役所さえも飲み込まれている。また、地盤沈下が最も顕著で、80cm を越えている。

図 3 に概況を示す。木造住宅はすべて流されて瓦礫と化し、RC 造建物のみが形をとどめている。これらの建物も、3～4 階まで津波に襲われ、室内は散乱している（市役所と県立高田病院は 4 階建、ホテルは 7 階建である）。

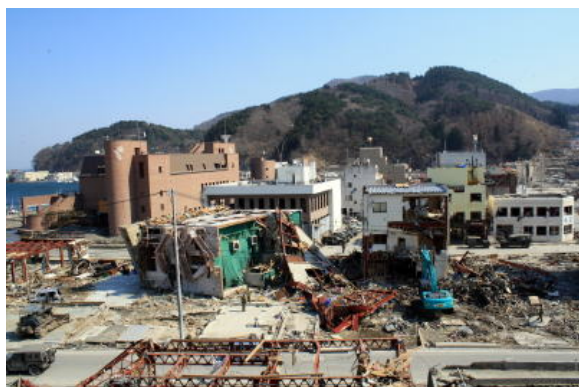
写真1 女川町中心部の状況

15m を越える津波が襲った。特徴的なのは、数棟の RC ビルが転倒したことである。現地の状況を見たのは1ヶ月後で既に周囲で瓦礫撤去作業が始まっていたので、被災時の状況は把握できなかった。転倒の原因としては、波力の強さに加え、浮

力の作用、液状化の影響、等、が考えられている（例えば3)5)。メカニズムの解明は重要であるが、この場合も、転倒に至ったのは一部であり、少なくとも高い津波が条件となっていると考えられ、一般的には耐震性がある RC 造ビルであれば、津波避難ビルとして活用可能と考えられる。

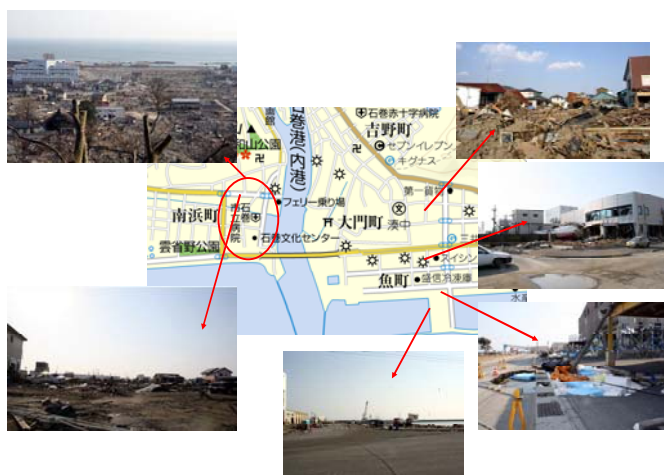
図4 石巻市の概況 (地図はAlpsMapより)

石巻市の浸水エリアは広く、東岸側と西岸側で被害の様相が異なっていた旧北上川河口付近について調査した。図4に概況を示す。西岸側ではほとんどの木造建物が流され瓦礫と化していたのに対し、東岸側では形をとどめているものが多い。石巻漁港では、道路の陥没や岸壁のはらみ出しが見られ、液状化があったと推察される。

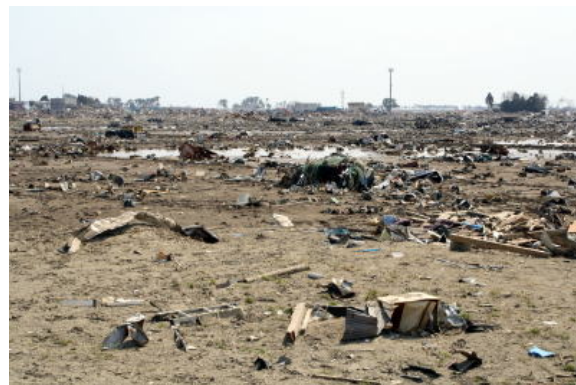
写真2 名取市の農地の状況

仙台市若林区から名取市閑上地区にかけては、平坦な土地が広がっている。多くの犠牲者が出たのは、海岸に近い住宅地であるが、調査日はその付近に入ることはできなかった。少し内陸側は農地であり、写真2に示すような光景が延々と続く。このような場所では、避難が可能な高いところは学校等に限定される。仙台東部道路が奥への侵入を防ぎ、かつ避難場所となったことから、盛土構造物の効用が考えられている。

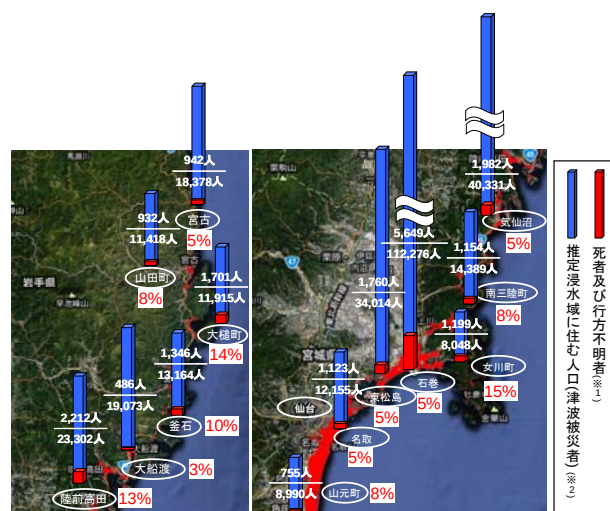
図6 津波被災者に占める死者・行方不明者の割合  
復興.info「東日本大震災による津波遡上、津波浸水範囲」<sup>9)</sup>に加筆

図6は宮城県・岩手県沿岸部の甚大な津波被害を受けた市町村について、推定浸水域に住む人口(津波被災者数)と、死者・行方不明者数をまとめたものである。

死者・行方不明者については、総数約 25,000 人のうち石巻市が 5,649 人と全体の 2 割近くを占め、2,212 人の陸前高田市、1,982 人の気仙沼市が続いている。また、推定浸水域に住む人口についても石巻市が 112,276 人と群を抜いている。

また、推定浸水域に住む人口に対する死者・行方不明者数の割合で見ると、女川町(15%)、大槌町(14%)、陸前高田市(13%)等の市町村において高い被害率を示しており、これらの地域ではおよそ 10 人に 1 人が犠牲になったことがわかる。

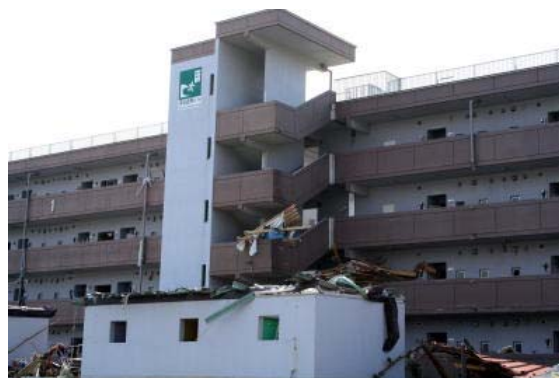
写真3 典型的な津波避難ビル  
(南三陸町の町営住宅)

今回の地震でも、RC造の多くは流されることなく留まっており強度は有している(女川町など一部倒壊したものもある)。しかしながら、高さについては15mもの津波が襲った場所では、4階さえも冠水しており、場所に応じた指定が重要であること、余裕があれば少しでも高い場所へ避難する必要性を周知すべきこと、がわかる。写真3は建設時から津波避難ビル機能を持たせた典型的な例である。南三陸町の海岸近くにあり、近くの公園にいる人などにとって貴重な避難場所となる位置にある。ところが、ここの屋上にも津波は達している。それでも、避難した約50人は、胸の下まで津波に浸かって手摺につかまりかろうじて無事だった(朝日新聞による)。津波避難ビルの難しさを感じさせる事例である。
