### 3. 調査結果

#### 3.1 公園施設の被災状況

##### (1) 花巻広域公園

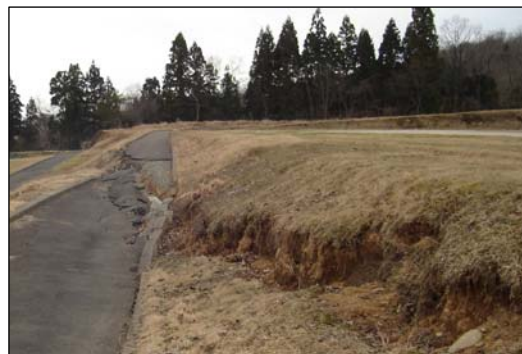
写真9 小千谷市白山運動公園の切盛境の側方流動（中越地震）

花巻広域公園での地震動による公園施設の被災状況は、中越地震の時と同様に、盛土部分での地盤変状が確認され、特に切盛境での側方流動が認められ（写真 4 及び 9）、都市公園の震災時利用を想定する場合には、切盛境での側方流動による面的な被災リスクを考慮することの重要性を改めて確認することができた。

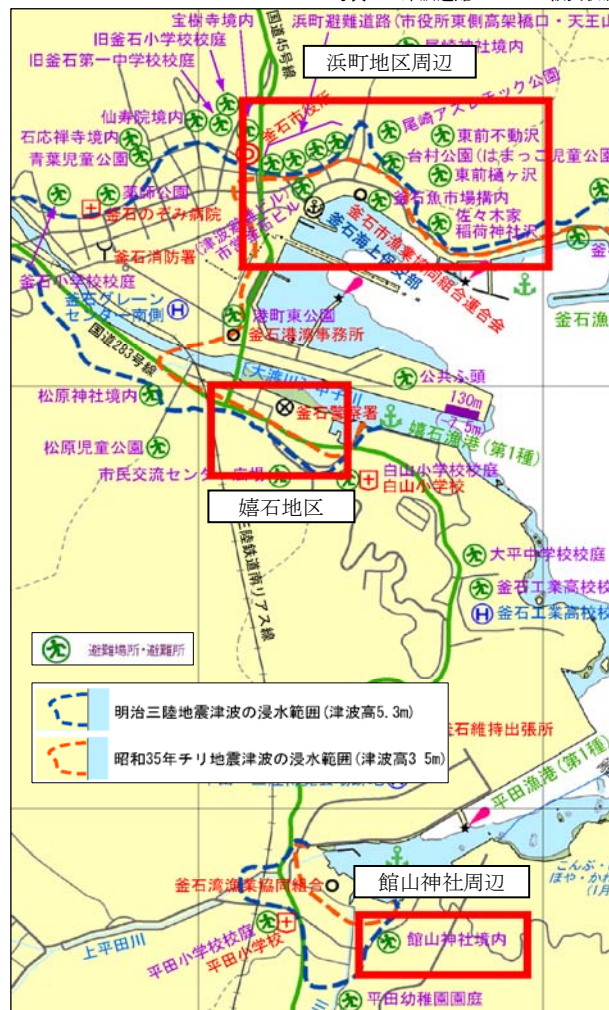
図2 釜石市の津波避難場所調査位置（赤枠）

東日本大震災では、津波被害の激甚さが大きな特徴であったため、釜石市の津波避難場所（図2）を調査し、緑地等の津波対策の状況を把握した。
