## 1-2 震災の概要

### 1. まえがき

(本文は、弊社報告書「東日本大震災 被害調査報告書」平成23年6月を抜粋するとともに、国土交通省等機関がまとめた被害報告内容を追記しまとめたものである)

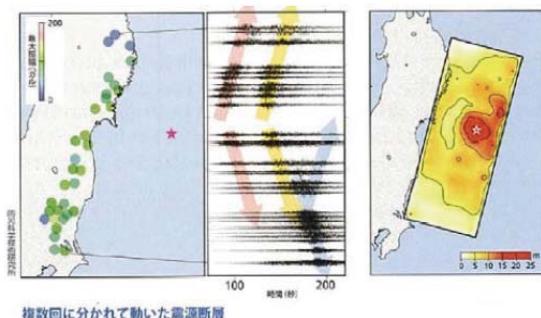
図1 震源の位置と数回に分かれて動いた震源断層<sup>1)</sup>

宮城県牡鹿半島東方沖のおよそ130km、深さ24kmを震源とする東北地方太平洋沖地震が発生した。三陸沖の日本海溝沿いに北は青森県沖、南は茨城県沖に達する南北450km、東西200kmという広大な震源域を有するわが国有史以来最大のマグニチュード（以下、Mと略記）9.0の巨大地震であった（図1）。

中央の図は左図の観測地点（緑色の○）でのM9.0の地震の最中の上下動成分の揺れを示す。断層は宮城県沖を起点に（上図中の赤い星印）、2度にわたって南北に向けて動いた（ピンク色と黄色の矢印）。2度目に南方に向かった断層の動きは、福島県沖で新たな断層の動きを誘発し、南北方向に向けて水色の矢印で示すような動きをもたらした。右の図は地震波から求めた震源断層の各場所での移動距離で震源付近とその日本海溝側で大きく動いたことがわかる。

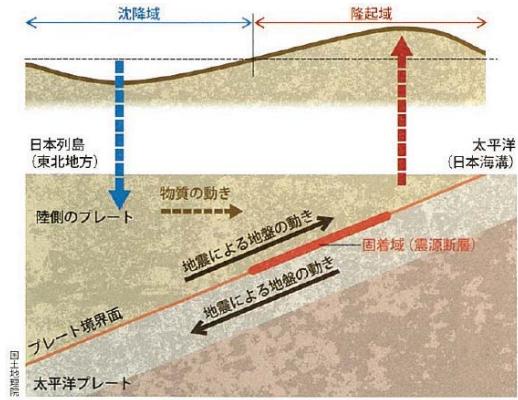
図2 今回の地震によって生じた地殻変動の模式図<sup>3)</sup>

震源域内の海底では鉛直方向に4~5mの隆起、震源域の西方の陸地に向かって2m程度の沈下、そして陸上では最大1.2mにもおよぶ沈下<sup>2)</sup>をもたらした。そのメカニズムは、図2<sup>3)</sup>に示すように太平洋プレート上面の断層（滑り）面が本土を構成する北米プレートの下にもぐりこむため、その上方の北米プレートがもりあがり隆起する。その反動で西方の陸地側の北米プレートが沈みこむという、いわば北米プレートの褶曲（上下）運動の結果、生じるものと考えられている。この陸地側の沈み込みが津波襲来後の浸水域の拡大をもたらしたのである。

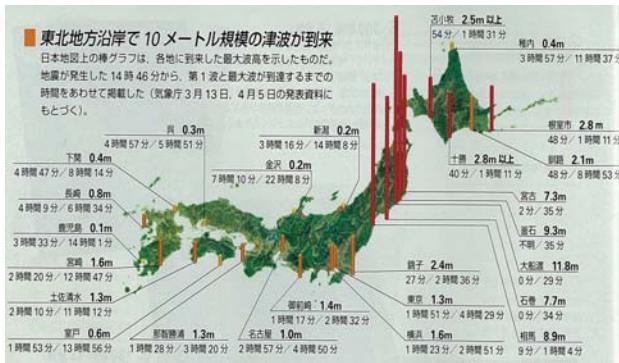
図3 今回の地震で各地に到達した津波高さ<sup>4)</sup>

津波の概況については、図3<sup>4)</sup>に各地での津波の高さを示す。北海道から九州沿岸に津波の影響

が及んだことがわかる。津波の最大高さは、岩手県大船渡で11.8mに達した。また最大の遡上高さは岩手県宮古市姉吉で40.5m<sup>5)</sup>に及び、観測史上最高の38.2m（1896年の明治三陸津波での同県大船渡市綾里）を超えていた。これまでにないエネルギーで津波が襲ったことを示している。写真1に宮城県南三陸町の被災状況、写真2に同町災害対策本部屋上からの津波襲来の状況を示す<sup>6)</sup>。

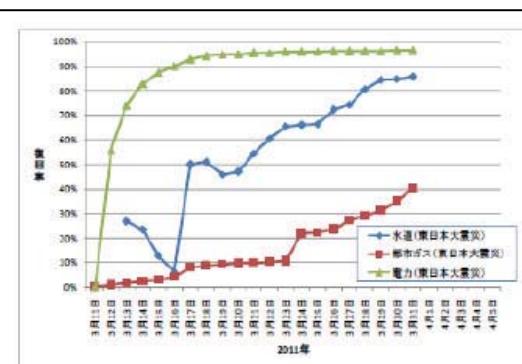
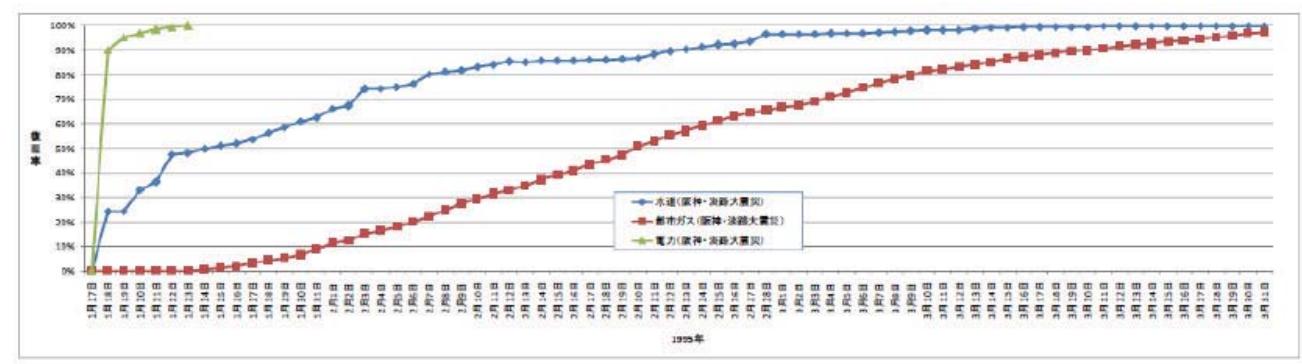
図 4 ライフライン(電力、水道、都市ガス)の復旧状況<sup>8)</sup>

④ ライフライン施設の復旧状況については、電力が最も早く復旧し、ついで上水道、都市ガスの順に遅くなっている。これはこれまでの大きな地震の場合と共通であるが、阪神・淡路大震

図 20 東日本大震災における水道・都市ガス・電力の「復旧率=（延べ停止戸数-停止戸数）／延べ停止戸数」の推移  
(電力については東北電力管内のみ)

図 21 阪神・淡路大震災における水道・都市ガス・電力の復旧率の推移

災の状況と比べると、図4からわかるように、電力ではやや遅れぎみ、上水道や都市ガスについては、逆にやや早くなっている。ただし、宮城、岩手、福島の各県では津波による被害の影響を大きく受けて、これら各施設の復旧の進みぐあいがはかばかしくないのが実情である。

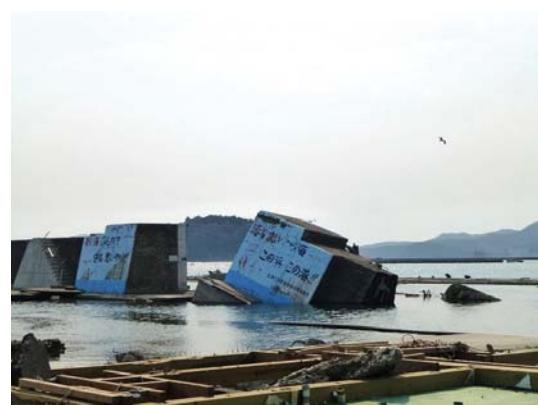
写真3 海岸施設の被災状況(南三陸地区)

- a. 福島第一原子力発電所1号機~4号機原子炉建屋に付属する各種施設の被災
- b. 津波防波堤、防潮堤など海岸堤防の破壊 (cf. 写真3)
- c. 港湾施設や漁業・水産業施設の壊滅的被害
- d. 津波の遡上による河川堤防の崩壊
- e. 橋梁の上部構造(桁)の転落 (cf. 写真4)
- f. 沿岸の下水道処理施設の被災 (cf. 写真5)

特に、a、b、e、fについては、わが国でも初めてのできごとであり想像を超える津波の破壊的な強さを思い知らされることとなった。

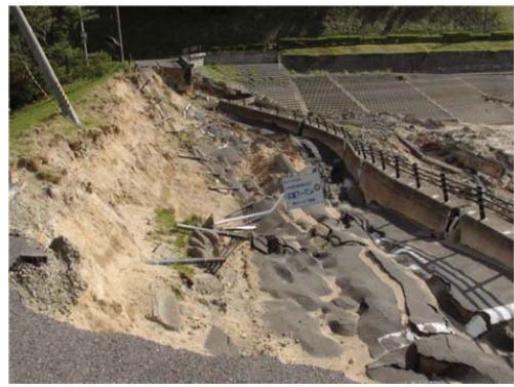
写真6 福島県 藤沼貯水池の被災状況

仙台や福島市内での宅地造成地で盛土部分の地すべり様の変状、崩壊が目立った。また、福島県下の農業用のため池でアースダムの被災が多く発生した。いずれも、建設後半世紀以上経過したも体に大規模な変状が発生して破堤し、ダムの下流域で6名が死亡、1名が行方不明となる惨事を引き起こした事例があった。

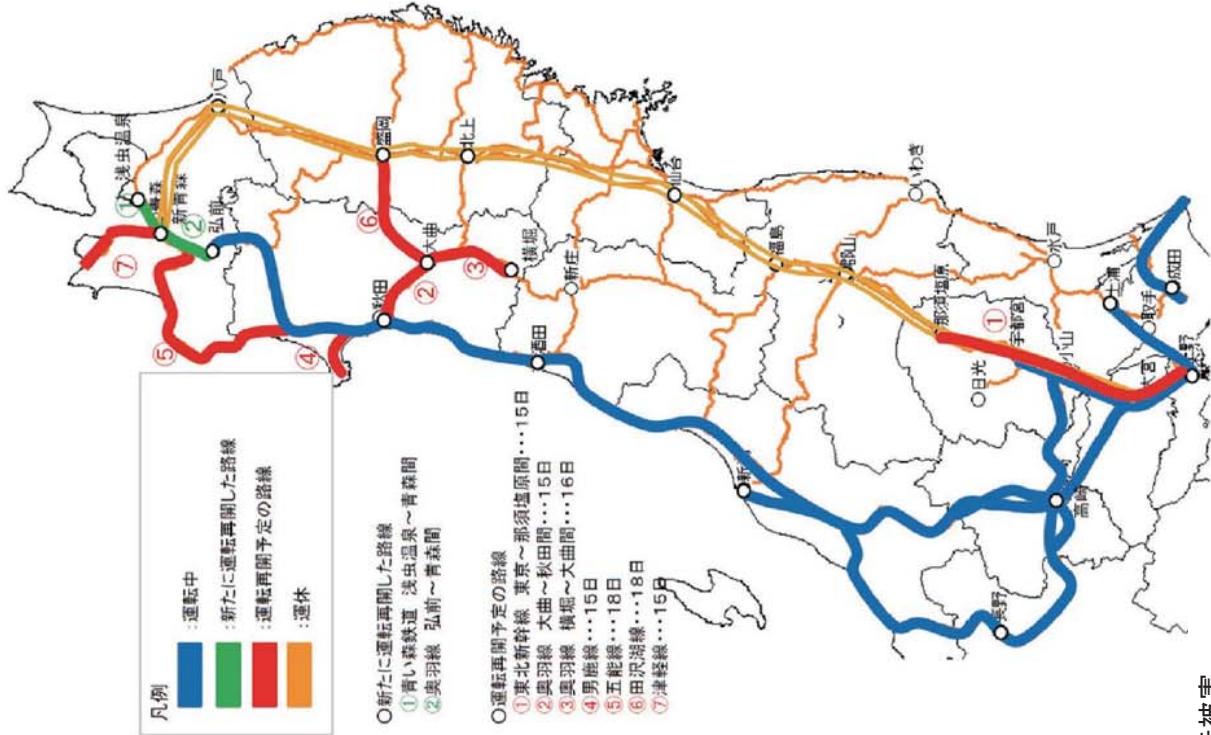
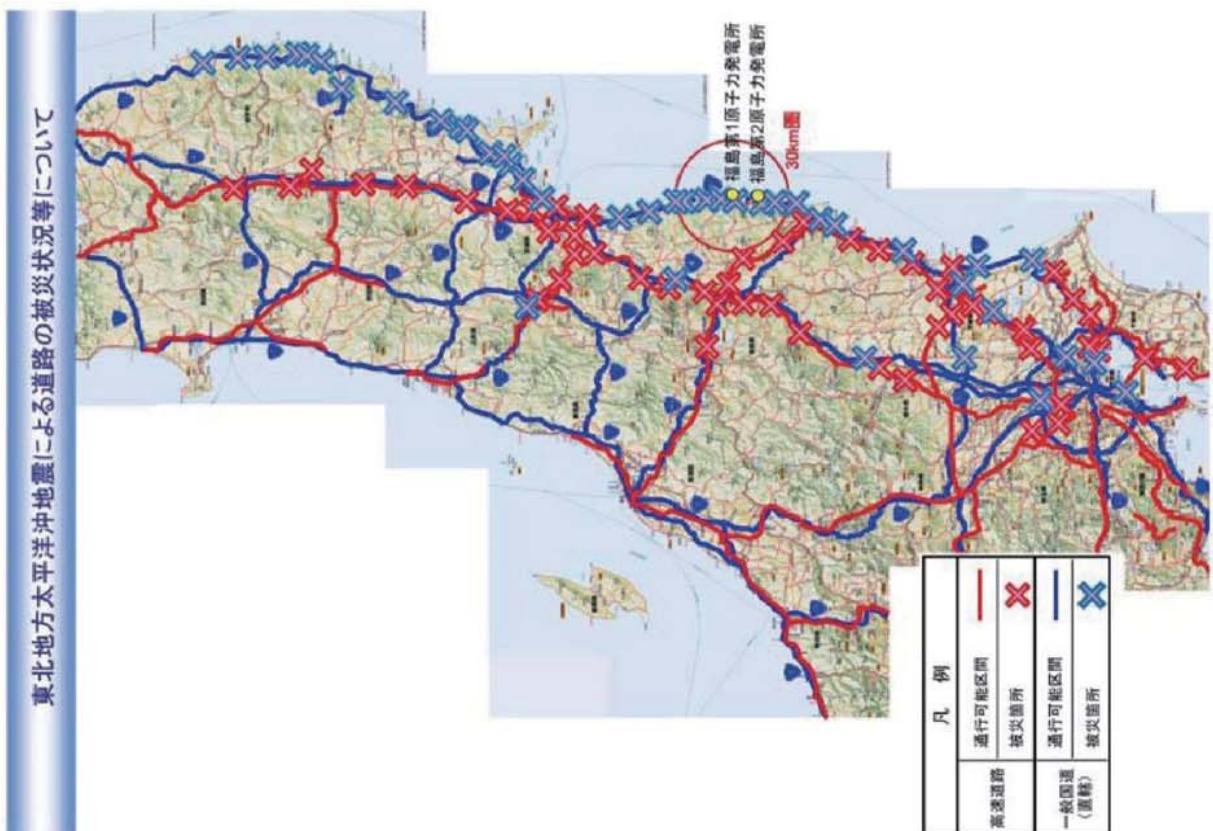
図5 道路の被害と鉄道の運行被害

③ インフラ関連の被害については道路や斜面で、千葉県下での状況が宮城県と同程度となっていること、茨城県やその他の関東地域のものも合わせると東北各県下での件数を超える状況となっていることが注目される。これは、震源から遠く離れた関東北部や千葉県など東京湾岸地域の震度 3 以上の揺れが 3 分以上も続いた地震の継続時間の長さによる液状化発生の影響が関係しているものと考えられる。東北各県での道路橋や被害はどれも津波による落橋や交通支障による被災である。鉄道については、東北新幹線を除いては津波の影響によるものと考えられる（図 5 参照）。

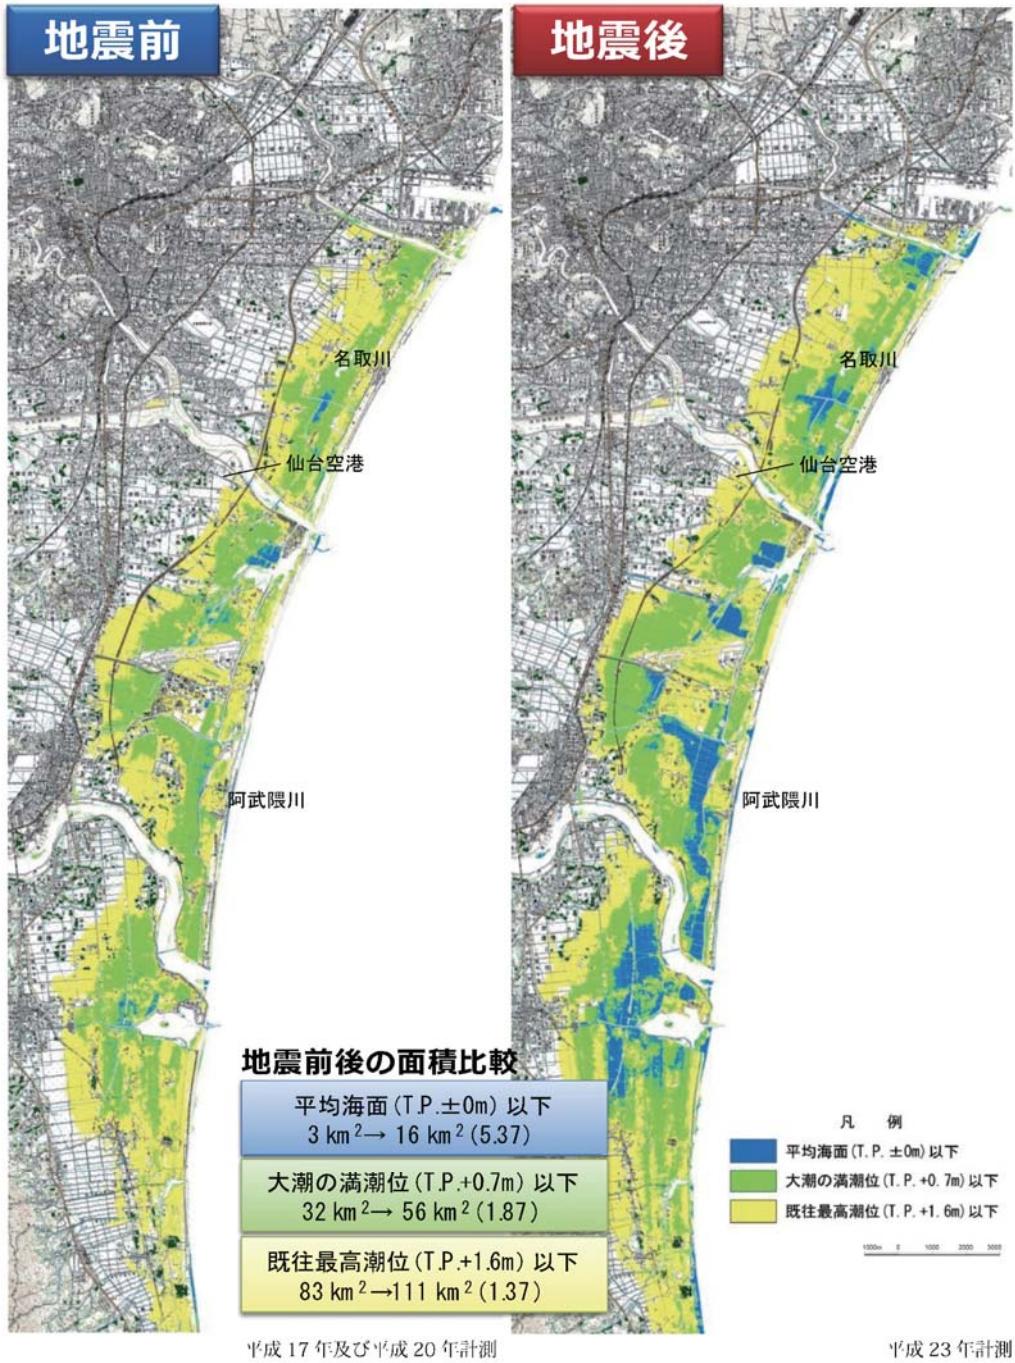
図 6 東日本大震災による仙台平野における地盤沈下の状況

上記、各種インフラの復旧事業の展開の進みぐあいについては、震後3ヶ月経過時点でも、必ずしも順調に推移していないようである。これについては、M5.0以上の余震の回数が500回を超えるような状況<sup>8)</sup>、津波浸水地域が地殻変動で最大1mにも達する地盤沈下が生じたこと(図6参照)や1万人を超えた行方不明者の捜索と膨大な瓦礫の処理がなかなか進まないことが原因と考えられる。福島県の太平洋沿岸部では、これらに加えて、原発被害と事故による周辺地域への放射能拡散の影響や放射能に汚染された瓦礫の処理、そして福島、茨城、千葉県などで生産された食物の放射能汚染の風評被害などの要因が加わり、事態を深刻ならしめている。

地盤沈下	巨大地震に伴う地殻変動により、仙台平野の海岸、平地部をはじめ、広範な地盤沈下が発生した。特に、仙台平野では、平均海面以下の面積が18km <sup>2</sup> と5.3倍増加、大潮の満潮位以下の面積は56km <sup>2</sup> と1.8倍増加、また、過去既往最高潮位以下の面積が111km <sup>2</sup> と1.3倍増加した。
